Programa de Infraestructura del Transporte (PITRA)

INFORME CORTO 1 EVALUACIÓN DE ALCANTARILLAS GAM 2021

LM-PI-UGERVN-001-2021

Enero, 2021

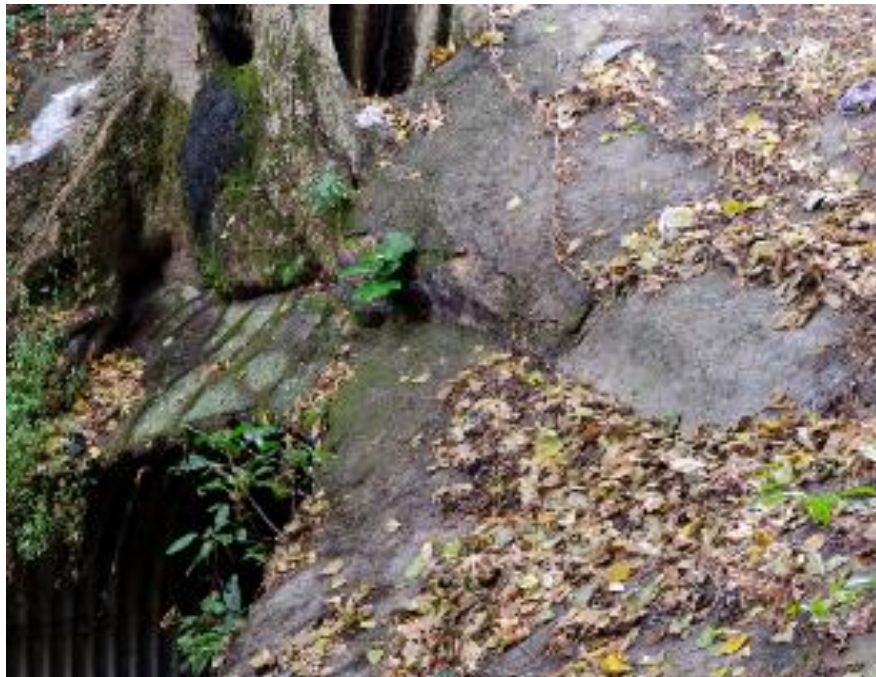
Según se pudo comprobar los elementos de concreto continúan presentando grietas mayores a 3 mm que pueden eventualmente facilitar la socavación y el colapso del relleno sobre la tubería de la alcantarilla (ver Figura 1). También se observa un árbol que puede llegar a obstruir el cauce y deteriorar los elementos de concreto, debido principalmente a que se encuentra en la entrada de la alcantarilla.

Figura 1. Grietas en los elementos de concreto producto del crecimiento del árbol en el relleno sobre la tubería de la alcantarilla.

Con respecto a la evaluación del año 2013, se observan zonas cubiertas de concreto en el talud sobre la tubería, sin embargo, debido a la condición del resto de elementos evaluados la vulnerabilidad de este paso de agua se mantiene en un nivel alto, por lo que requiere de una intervención mayor en el corto plazo.

Por los motivos anteriores se recomienda completar la protección de la cara aguas arriba del relleno o como mínimo realizar inspecciones durante la temporada lluviosa para detectar cualquier indicio de filtraciones en la alcantarilla. Además, se recomienda el diseño y construcción de una estructura que permita disipar de forma segura la energía que tiene el agua al salir de la alcantarilla para evitar problemas de erosión aguas abajo.

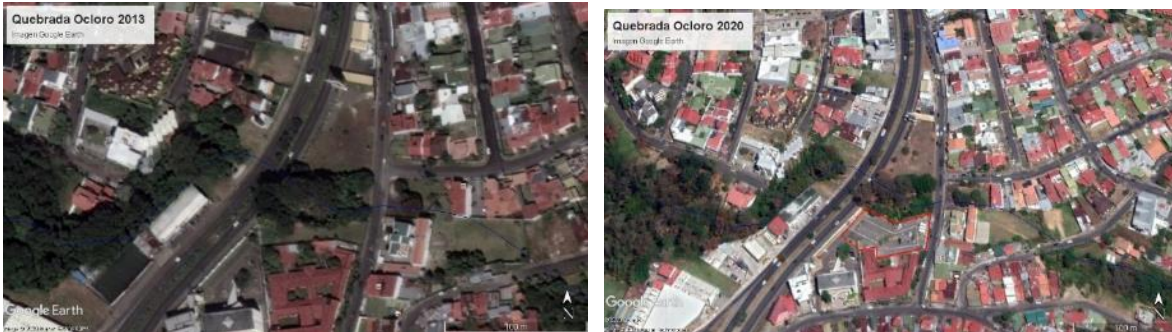
Al comparar las zonas cercanas de la cuenca de esta alcantarilla se observa la construcción de un estacionamiento (polígono rojo en la Figura 2) en el margen izquierdo de la quebrada y al costado de la entrada de la alcantarilla. Este parqueo es un ejemplo de los cambios

Figura 2. Imágenes satelitales del 2013 y 2020 obtenidas de Google Earth del sitio por donde pasa la Quebrada Ocloro debajo de la Ruta Nacional No.39.

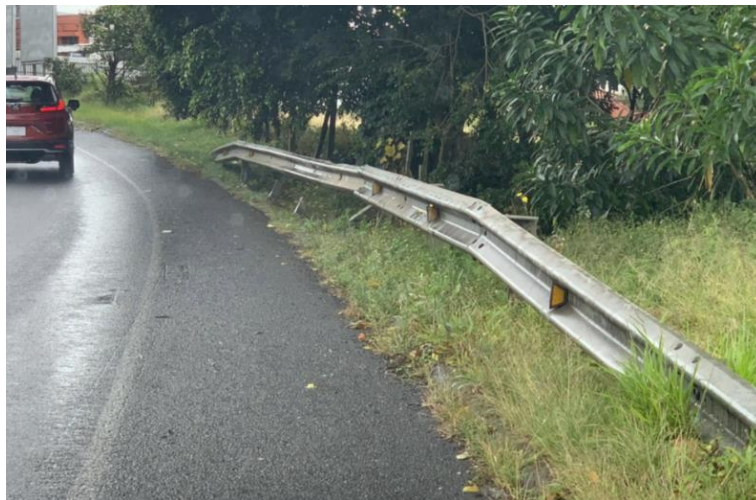
Adicionalmente se observó en este sitio una barrera tipo Flex Beam afectada por un impacto, tal como se aprecia en la Figura 3.

Figura 3. Sistema de contención vial impactado sobre el talud de entrada de la alcantarilla sobre la Quebrada Ocloro.

Se recomienda realizar la sustitución de los elementos deteriorados del sistema de contención vial, con el fin de restituir la condición original que forma parte de las medidas de seguridad vial en este sector de la vía.

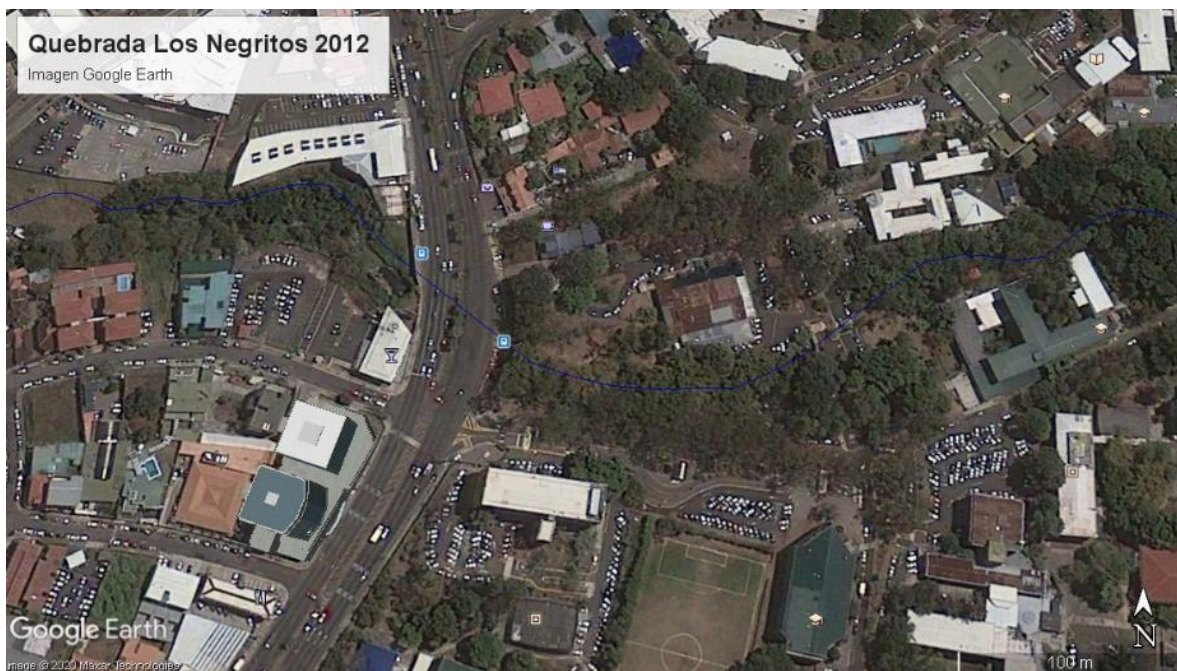
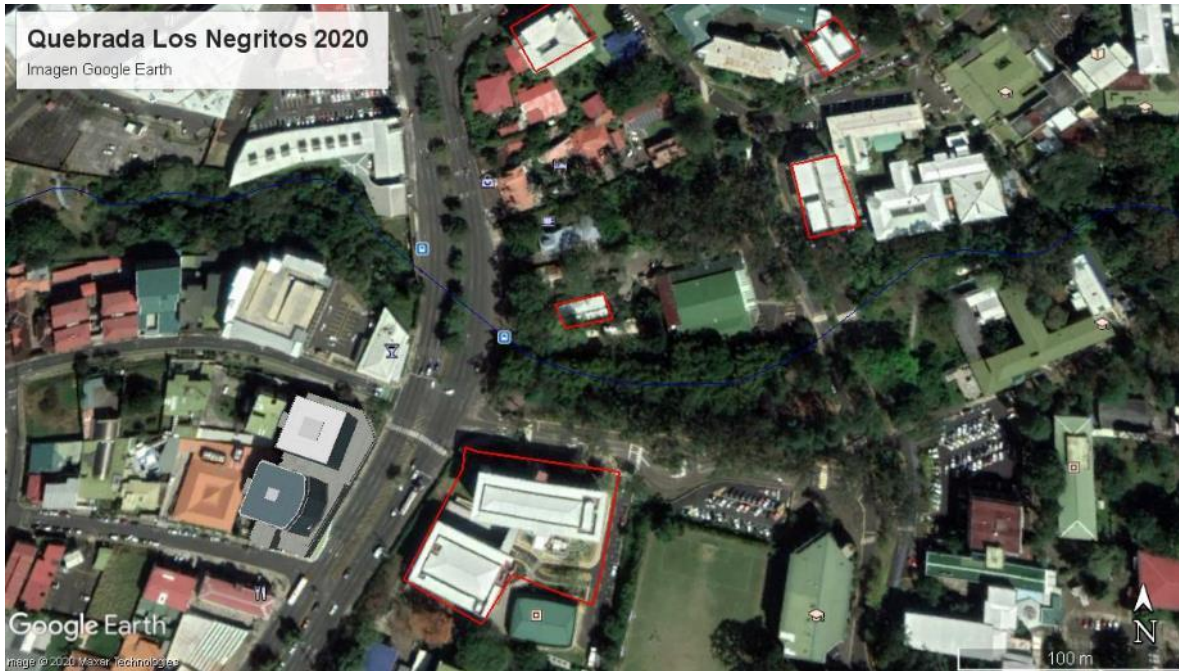
Todas esas construcciones han impermeabilizado el suelo y tienden a generar mayor escorrentía hacia la quebrada. En la ciudad de investigación se construyeron lagunas de retardo para que el agua de escorrentía tarde un poco más de tiempo en llegar a la quebrada.

Figura 4. Comparación de imágenes satelitales del Google Earth del 2012 y 2020 en la zona donde se ubica la alcantarilla de la Quebrada Los Negritos. Los polígonos rojos indican los sitios aguas arriba, donde ocurrieron cambios o se construyó infraestructura nueva.

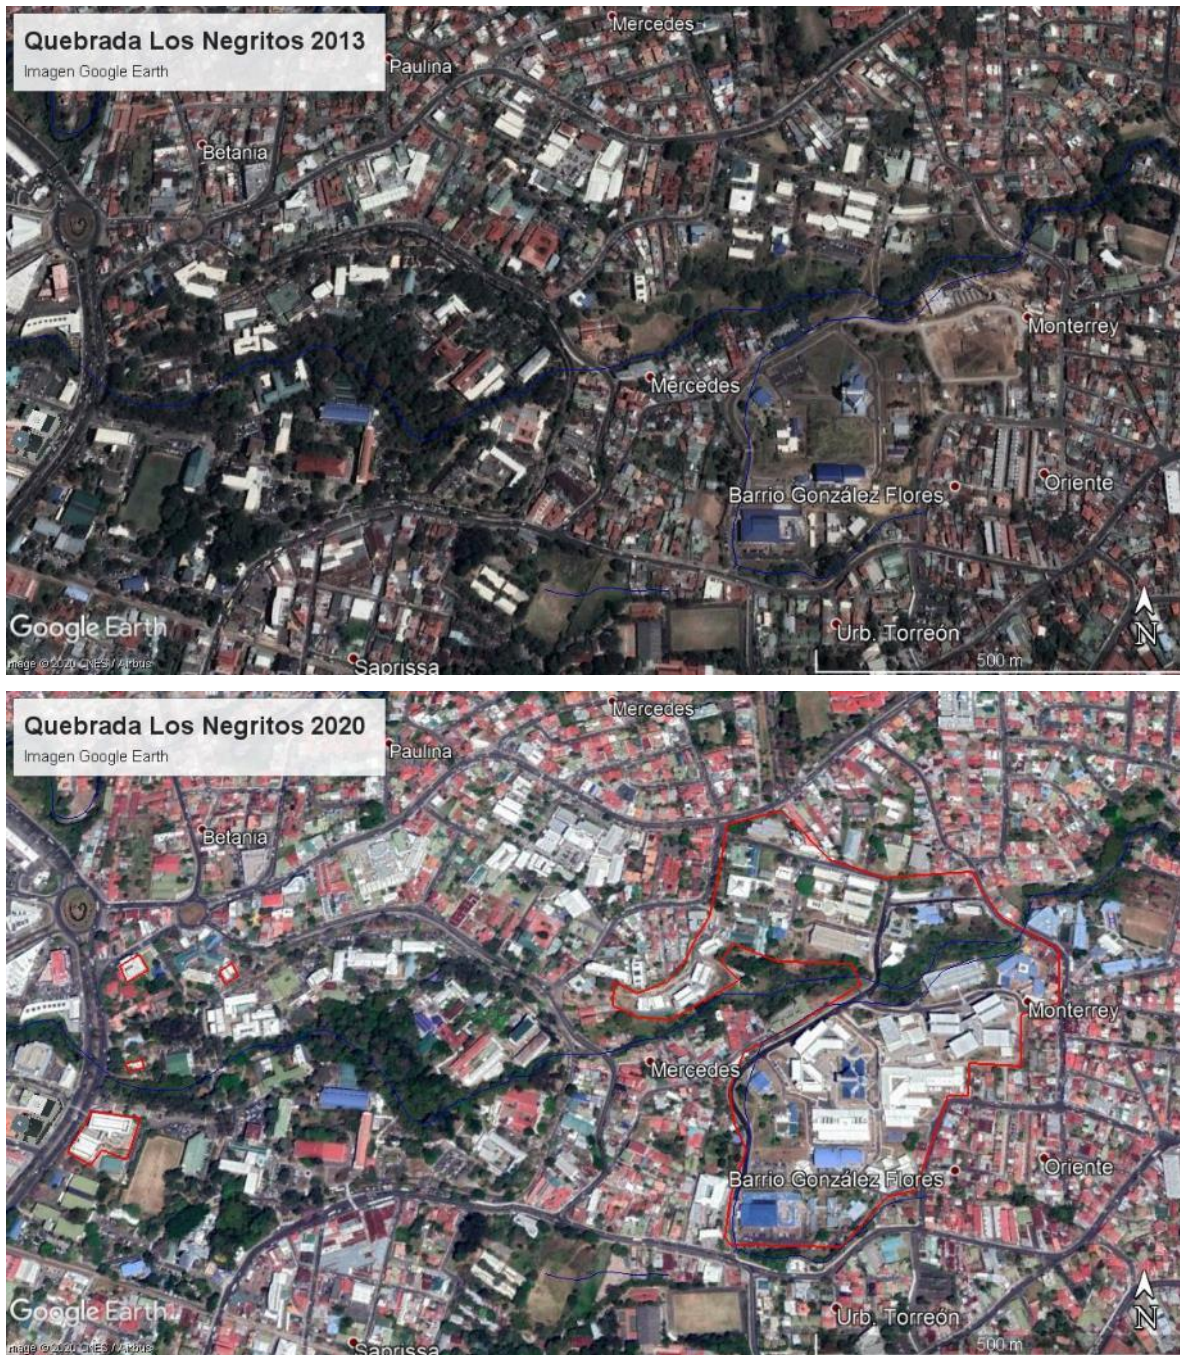
Figura 5. Comparación de imágenes satelitales del Google Earth del 2013 y del 2020 aguas arriba de donde se ubica la alcantarilla de la Quebrada Los Negritos, incluyendo la Ciudad de la Investigación de la UCR. Los polígonos rojos indican los sitios aguas arriba, donde ocurrieron cambios o se construyó infraestructura nueva.

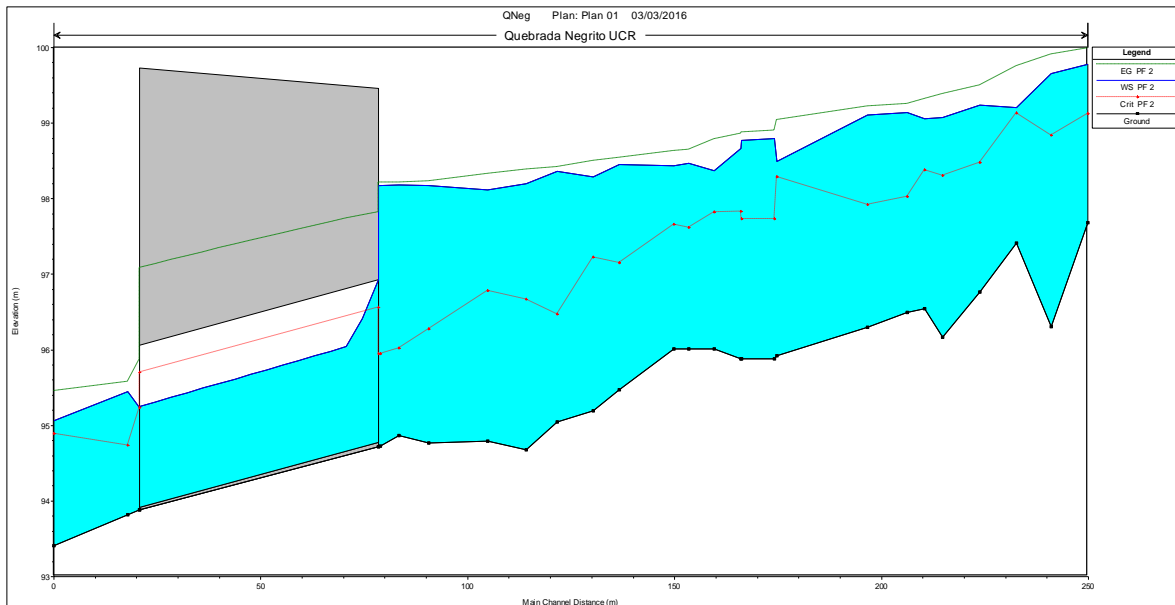
El informe del ingeniero Villalobos señala que al igual que en otras alcantarillas se genera una interrupción a la pendiente del cauce como lo atestigua el perfil topográfico del fondo que se presenta en la Figura 6.

La pendiente adversa que se observa aguas arriba de la alcantarilla es el resultado de la sedimentación que genera la alcantarilla al no permitir el transporte de una porción del caudal sólido de la quebrada. La interrupción a la pendiente también se observa aguas abajo en la forma de una poza y una grada aguas abajo del delantal de concreto de la alcantarilla. Esto indica que la quebrada ha erosionado su fondo aguas abajo de la alcantarilla porque esta no cuenta con una estructura disipadora de energía adecuada.

Figura 6. Perfil hidráulico del sitio 039-05 para el evento del 08/10/2002 modelado en el estudio hidráulico del año 2016. La línea negra inferior representa el perfil topográfico del fondo del cauce.

En el año 2016 se recomendó evaluar la posibilidad de sustituir esta alcantarilla por una de mayores dimensiones y tipo arco o por un puente pequeño durante la próxima intervención de la Ruta 39 para disminuir el riesgo de que la alcantarilla se obstruya y para brindarle capacidad suficiente para manejar eventos de mayor magnitud a los registrados.

Considerando que en este sitio se proyecta en el corto plazo el inicio de la construcción de un paso a desnivel que incluye la sustitución de la alcantarilla actual, se recomienda la revisión de las consideraciones y recomendaciones derivadas del informe hidrológico indicado, varias de las principales observaciones han sido expuestas en el presente informe de evaluación.

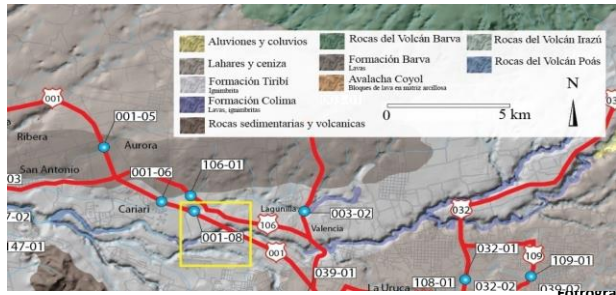
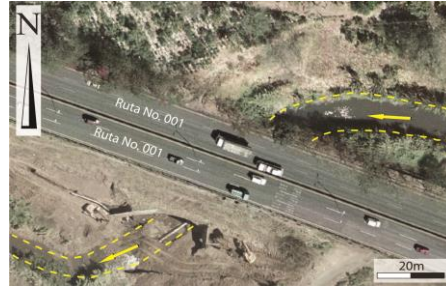
Observaciones: Talud erosionado aguas arriba, río hace una curva antes de entrar a la alcantarilla. Por la basura se observa que el agua sube hasta un poco más de la mitad de la alcantarilla. El muro de gaviones colapsado aguas arriba podría llegar a ser una obstrucción importante.

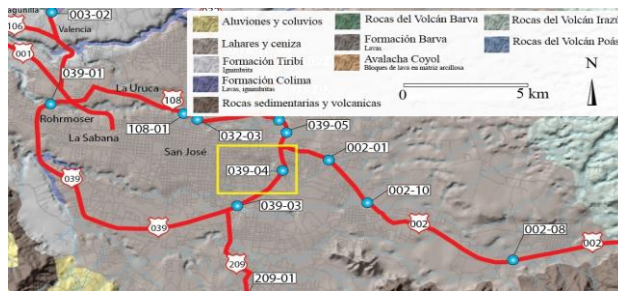
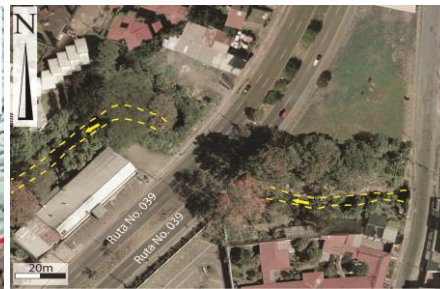
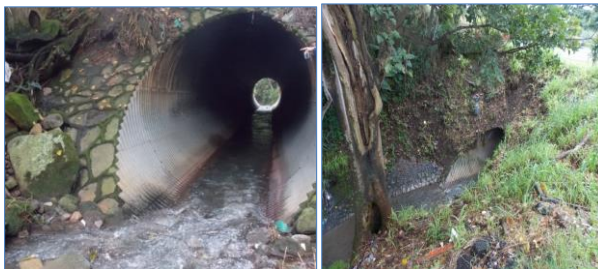
Observaciones: Los suelos de este sitio corresponden con rellenos, lahares y cenizas, hay también algunos bloques lávicos de tamaño métrico. Hay erosión superficial en talud aguas abajo y desprendimiento de tubería aguas abajo. Aparente fisuramiento en tubería aguas arriba, el nivel de agua puede cubrir hasta 2/3 del diámetro

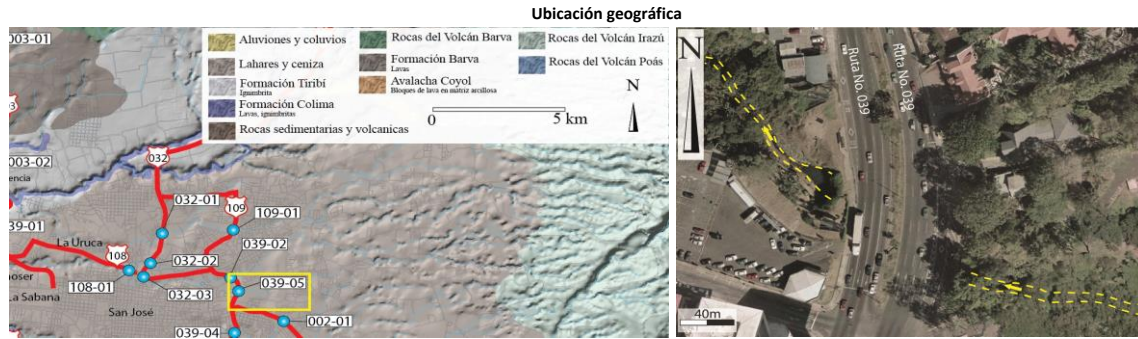
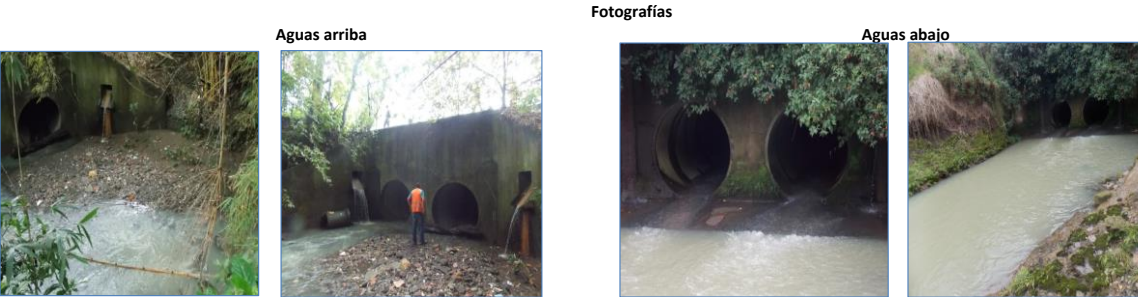
Observaciones: Los suelos de este sitio corresponden con rellenos, lahares y cenizas.

Vulnerabilidad		Estrategia de Intervención
Condición del Sitio Deficiente	Condición Estructural Regular	Corto Plazo: reestablecer la condición estructural. Mediano Plazo: valorar la posibilidad de mejorar el ángulo de entrada del cauce y condiciones de entorno. Permanente: labores de mantenimiento
Condición ponderada de Vulnerabilidad Alta
