LM-PI-UP-04-2016

MEDICIÓN DE DEFORMACIONES DEL PUENTE SOBRE EL RÍO GRANDE DE TÉRRABA RUTA NACIONAL No. 2

Preparado por:
Unidad de Puentes

San José, Costa Rica
17 de agosto de 2016

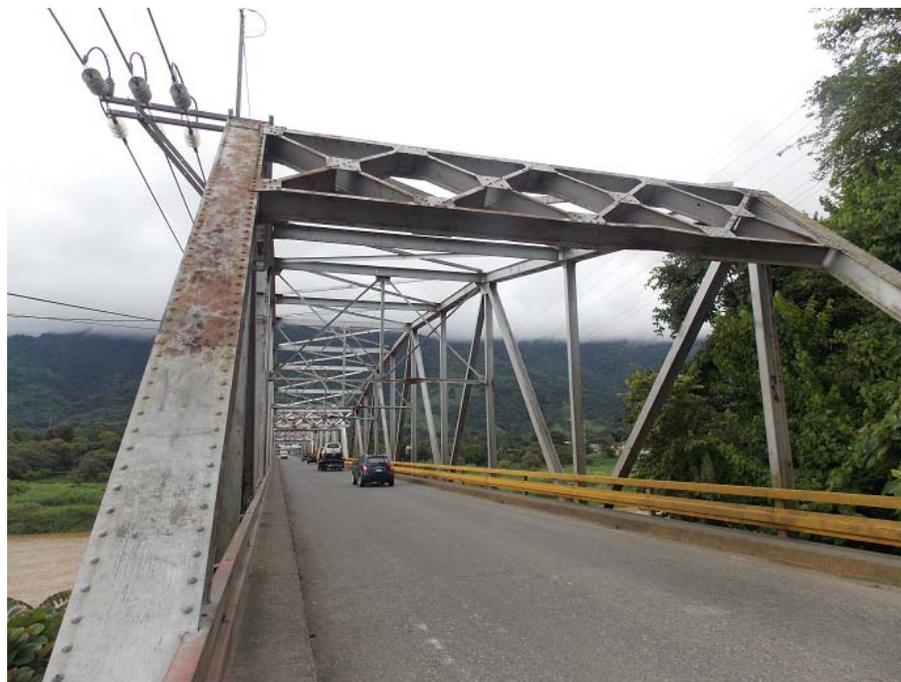
Figura 2. Vista a lo largo de la línea de centro desde el acceso Sur.

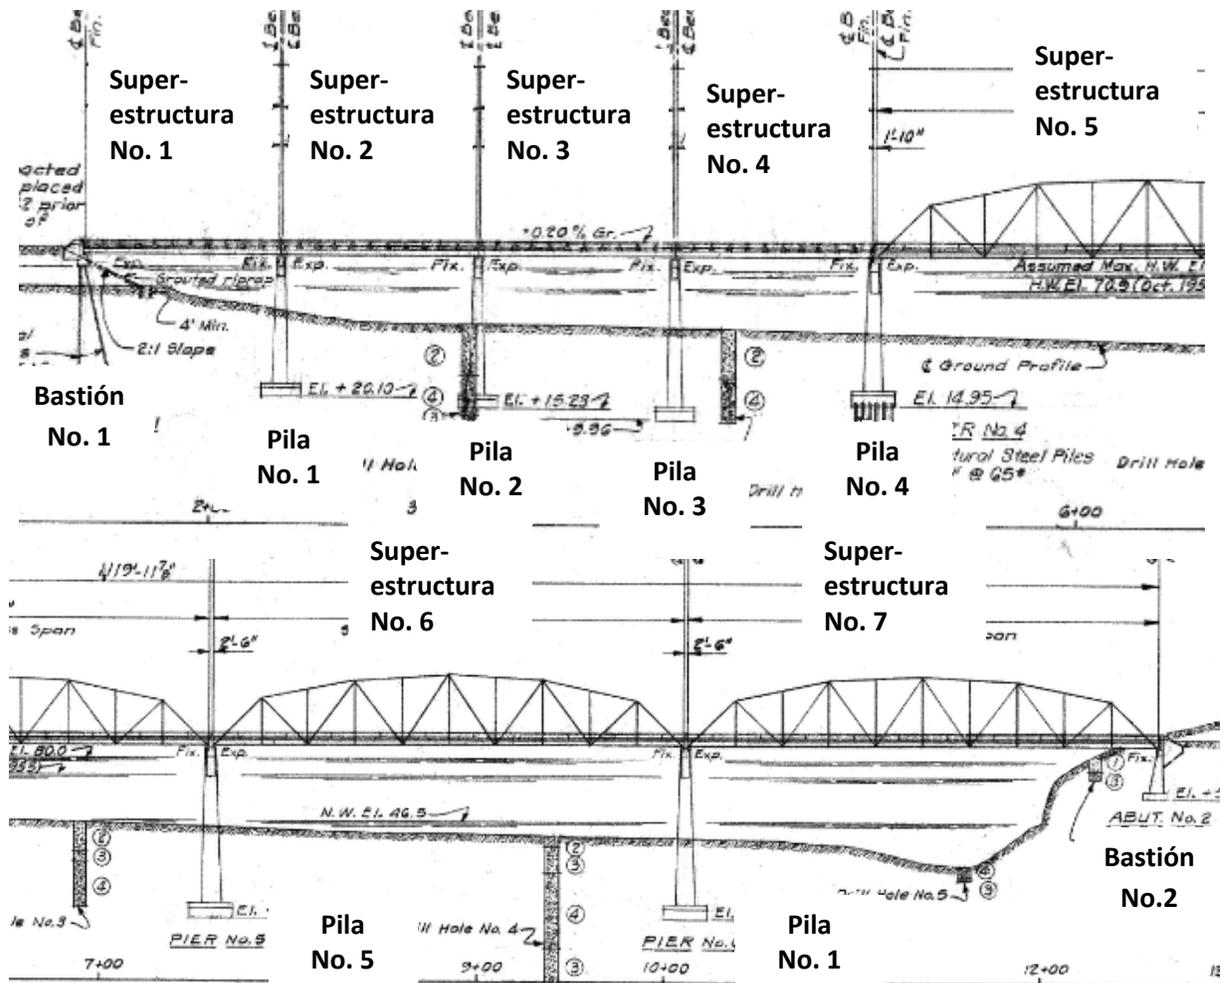
La Tabla No. 1 resume las características básicas del puente y la Figura 2 se presentan una vista del puente. La Figura 3 muestra la identificación utilizada en este informe cuando se hace referencia a ciertos elementos del puente, la cual también coincide con la que se utiliza en los planos constructivos de 1953.

Figura 3. Identificación utilizada para el puente sobre el río Grande de Térraba.

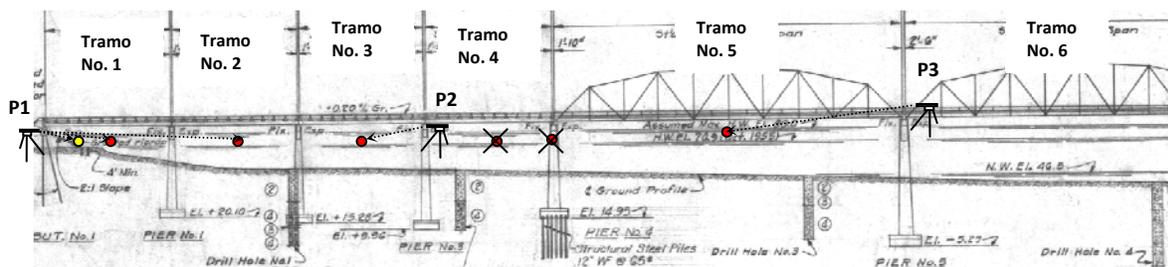
Se realizaron mediciones de las deformaciones dinámicas inducidas por carga operacional en varios puntos de interés del puente utilizando método de procesamiento de imágenes digitales, donde el último fue validado a través de pruebas de laboratorio y de campo (Liu-Kuan, 2015). En la Figura 4 se presenta la ubicación de los puntos de medición (puntos rojos para el centro de la luz y amarillos para el cuarto de la luz) y la posición de la cámara identificadas como P1, P2 y P3.

Figura 4. Identificación de los puntos de medición y ubicaciones de la cámara.

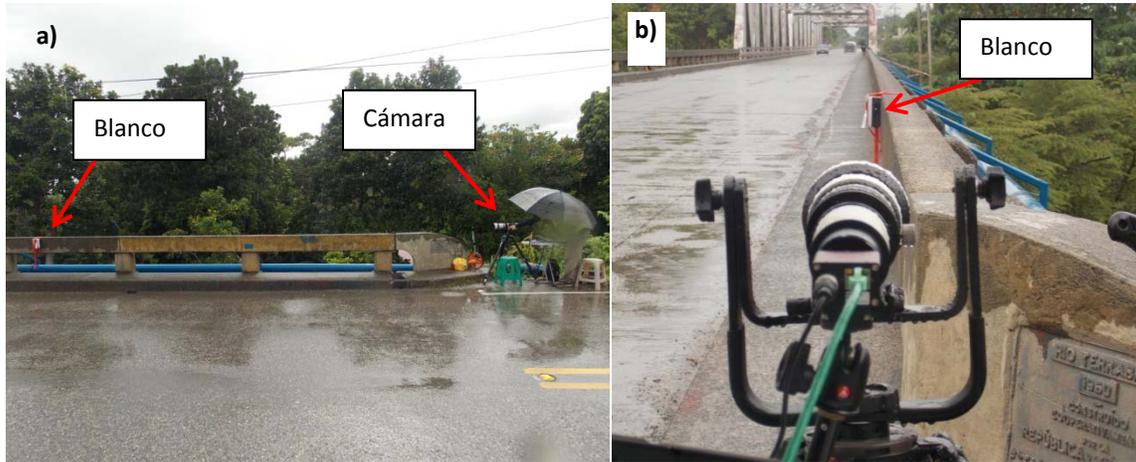
Para la medición de las superestructuras 1 y 2 del puente, se pudo instalar el sistema de medición en el acceso 1 (al final de la acera) identificado como P1 de la Figura 4 y presentado en la Figura 5. Dado que se trata de un sistema óptico que realiza la medición a distancia, el sitio de instalación el sistema debe estar libre de cualquier vibración o movimiento para que la medición sea correcta.

Figura 5. Vistas del punto de medición P1. A la izquierda, el equipo de medición sobre el acceso (punto P1) y el objetivo anclado a la barrera del puente. A la derecha, se presenta una vista desde la perspectiva de la cámara hacia el blanco de medición.

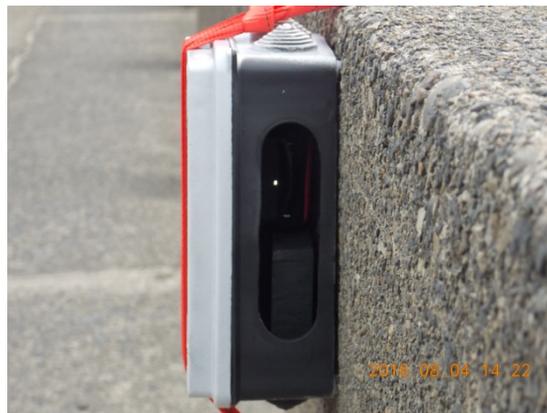
Figura 6. Blanco de rastreo fijado a la barrera vehicular

En la Figura 6 muestra el blanco de rastreo utilizado en esta prueba, el cual es una caja con una fuente que emite un haz de luz a través la ranura vertical, y con marcas blancas que indican la longitud de referencia. La caja es fijada a la baranda utilizabdo una cinta. La Figura 7 muestra la imagen que captura la cámara de video al enfocar el blanco de rastreo en tres ubicaciones distintas del blanco de rastreo. La línea azul vertical contabiliza la cantidad de pixeles que hay entre las dos marcas de referencia, de forma que conociendo la distancia entre ellas (39 mm) el factor de conversión mm/píxel puede ser establecido.

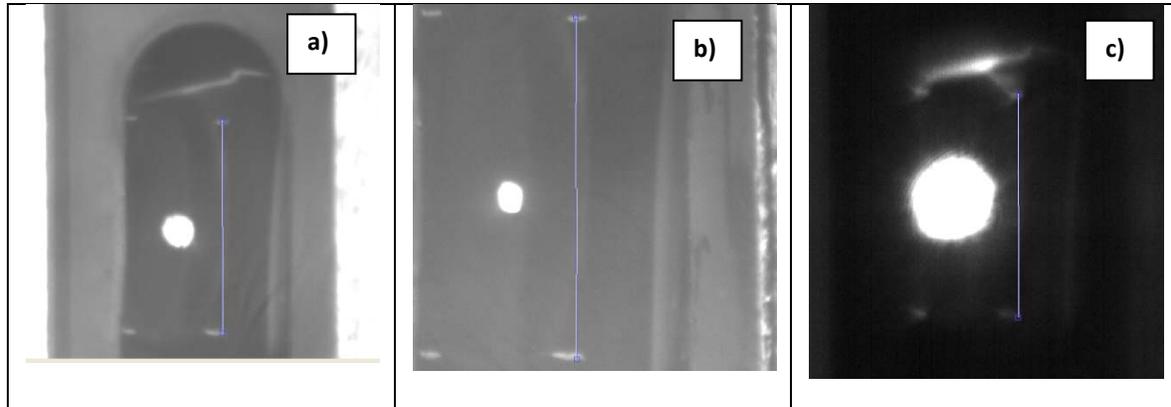
Figura 7. Imagen captada por la cámara de video en diferentes ubicaciones del blanco de rastreo. A) centro de la luz del tramo 1, b) un cuarto de la luz del tramo 1, y c) centro de la luz del tramo 2.

Se puede observar, además, que la distancia de 39 mm que hay entre las marcas de referencia (rayas blancas) ocupa casi toda la imagen para Figura 7b), lo que significa que hay una gran cantidad de píxeles disponibles para hacer la medición (hay una mayor resolución); mientras que la misma para c) ocupa una porción relativamente pequeña de la imagen, y como consecuencia se dispone de menos resolución para la medición en el tramo 2. Así que, al instalarse el sistema sobre la posición P1, se pudo tomar, con confianza, las medidas de deformación dinámica debido a las cargas operacionales que transitan por los puentes de aproximación del tramo 1 y 2. Para el tramo 1 en particular, se tomó las medidas de deformación vertical no sólo en el centro sino también a un cuarto del apoyo en aras de verificar que la deformación máxima ocurre efectivamente en el centro del claro (ver figura 4).

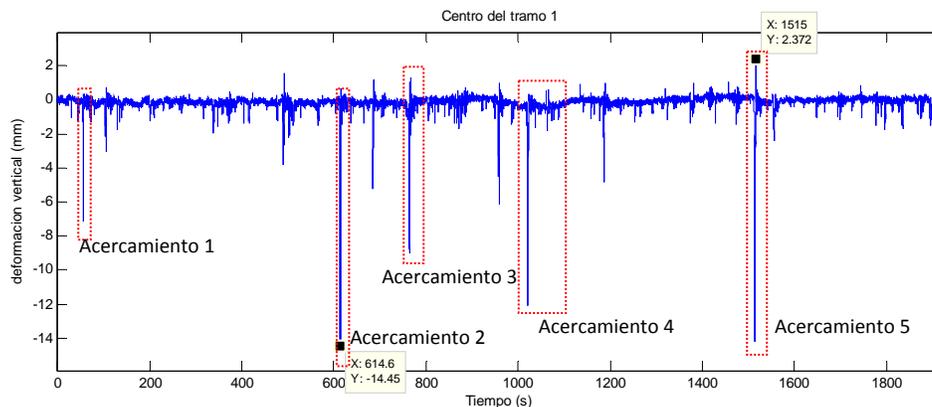
La medición de los desplazamientos se hizo en tiempo real con una tasa de 50 muestras por segundo (Hz). El centro del tramo 1 está a una distancia de aproximadamente 15 metros de la cámara, y se logró alcanzar una resolución de 0.065 mm/pixel; este es el nivel de sensibilidad que permite alcanzar el sistema a la distancia dada, y significa que los movimientos registrados se darán en múltiplos de 0.065 mm. La medición de la deformación vertical durante 31 minutos y 40 segundos (1900 segundos) en el centro del tramo 1 se muestra en la Figura 8.

Figura 8. Deformación vertical registrada en el centro del tramo 1.

La toma de los 1900 segundos datos inició a las 14:33:52 y terminó a las 15:05:32 de la tarde día 4 de agosto del 2016. La máxima deformación positiva (encima de la posición de equilibrio estático del puente) alcanzada en este lapso es de 2.37 mm; mientras que la máxima deformación negativa (deflexión) es de 14.45 mm. Basándose en la observación en campo mientras se toman los datos, se nota que estos máximos son causados por el paso

de furgones aparentemente “cargados” viajando en el carril del costado del acueducto (Oeste); pues, según lo observado en campo se apreciaron hay furgones cuyo paso resulta en una deformación vertical entre el rango de unos 6 a 8 mm, mientras que hay otros que lo aumenta hasta por encima de los 12 mm, razón por la que se afirma que los furgones cargados son la causante de las máximas deformaciones en el tramo 1.

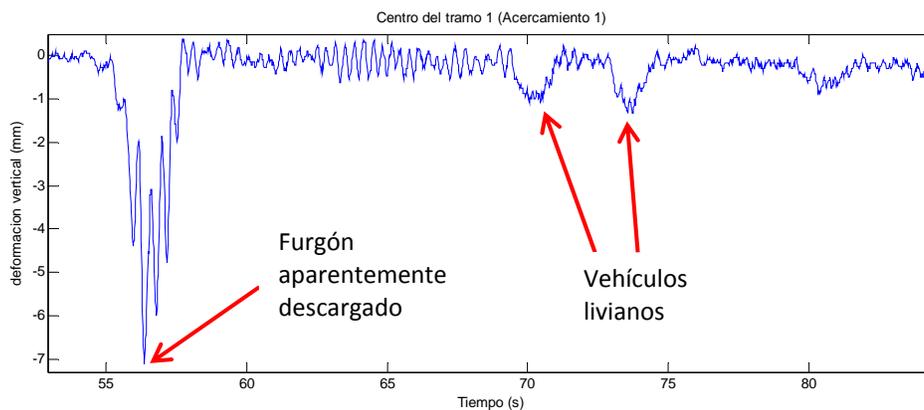
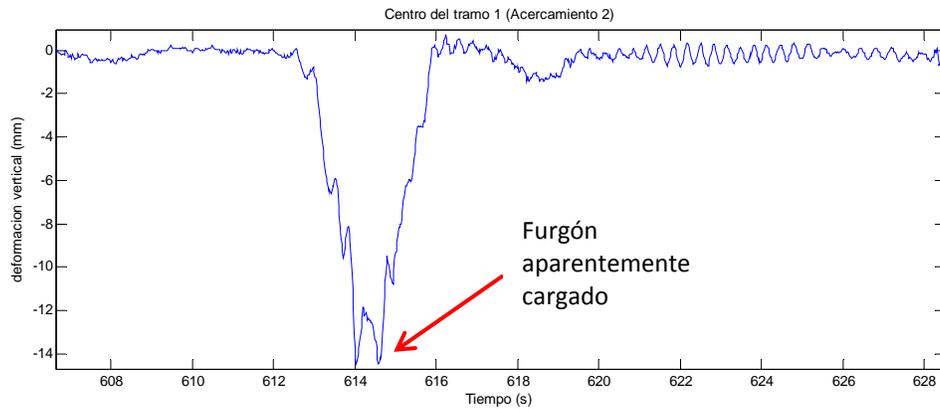
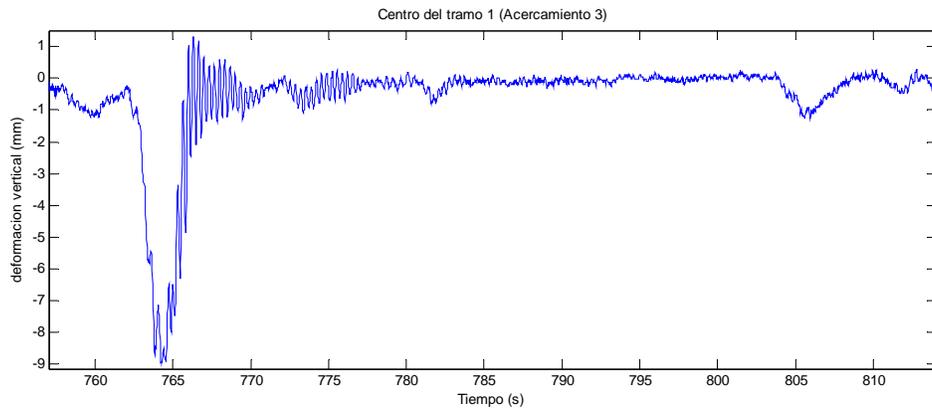
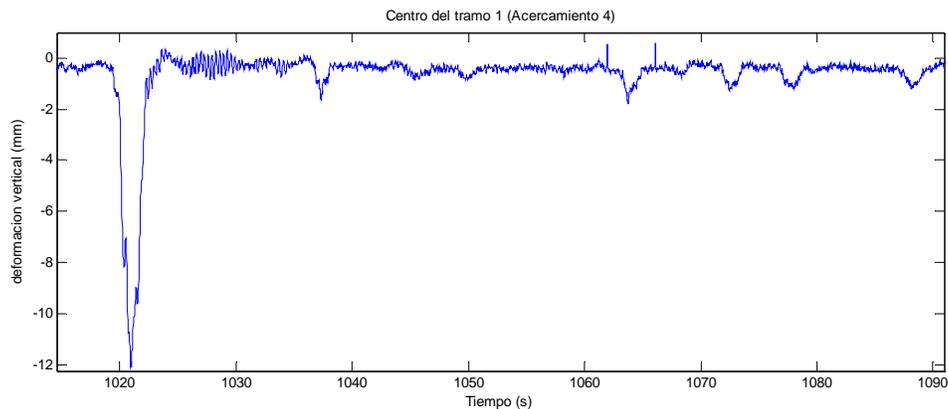
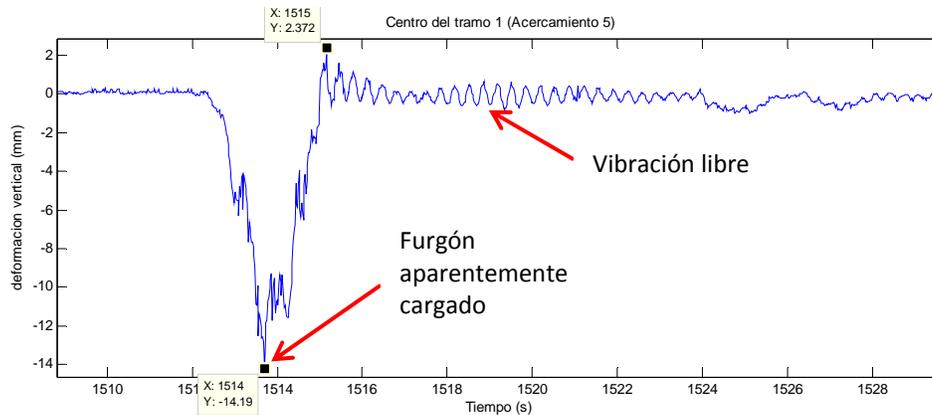
En las Figuras 9 a 13 se muestran acercamientos a las respuestas dinámicas del puente ante el paso de diferentes vehículos. El paso de vehículos livianos particulares causan, por lo general, una deformación menores de 1 mm en el centro del puente; por otro lado, se observa una combinación del efecto estático y dinámico en la deformación vertical debido al paso de vehículos de carga pesada como los furgones, y en particular, después de que el eje trasero sale del puente es cuando se produce la máxima deformación positiva (por encima de la posición del equilibrio estático) que antecede a una historia de vibración libre dejando al puente en oscilación durante hasta más de 10 segundos.

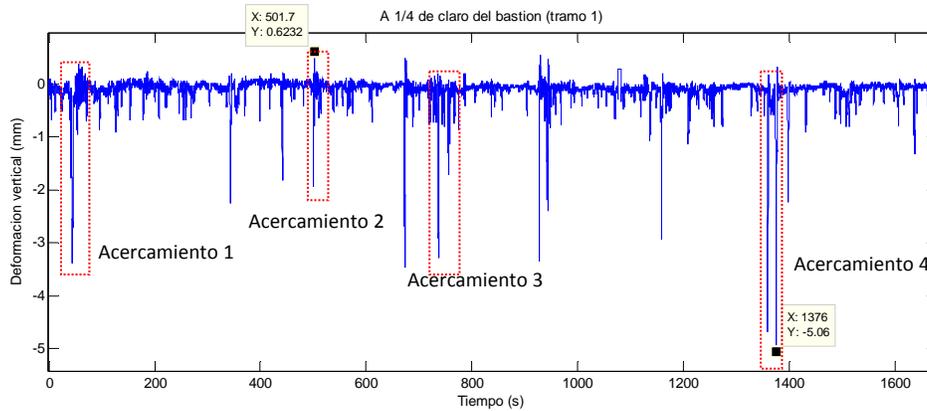
La tasa de muestreo empleado para este punto de medición es igual de 50 Hz y será la misma para todos los demás casos. Dado que está a un cuarto del claro desde el extremo Norte del tramo 1, el punto de medición está a una distancia de aproximadamente 7.5 metros de la cámara, se logró alcanzar una mayor resolución de hasta 0.038 mm/píxel. Se tomó datos igual durante 27 minutos y 52 segundos (1672 segundos) de tiempo, y la historia de deformación obtenida se muestra en la Figura 14, iniciando desde las 15:25:51 y terminado a las 15:53:43 de la tarde. La deformación máxima positiva registrada en esta casi media hora de medición es de 0.62 mm mientras que la máxima negativa es de 5.06 mm: casi una tercera parte del máximo registrado en el centro del tramo 1; además, basado en observaciones en campo, estas máximas deformaciones negativas alcanzadas corresponden al caso de furgones aparentemente cargados. Esto comprueba que la deformación máxima alcanzada en este primer tramo de aproximación se da en el centro del claro. Las Figuras 15 a 18 muestran acercamientos a algunas partes de la medición.

Figura 14. Deformación vertical registrada a 1/4 del claro en el tramo 1.

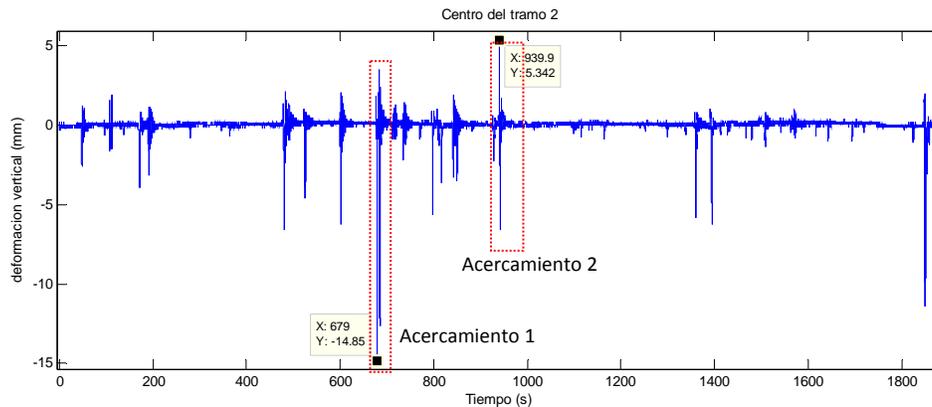
El punto de medición ubicado en el centro del tramo 2 está a una distancia de aproximadamente 42 metros de la cámara, con esta última ubicada en el mismo lugar de donde se midieron los puntos del tramo 1. Se debe recordar que la capacidad máxima del sistema para el nivel de deformación de los puentes tipo viga es aproximadamente de 50 metros. Dado que la distancia entre la cámara y el blanco de medición es mayor, la resolución es de 0.18 mm/píxel. Se tomaron datos durante 1900 segundos, iniciando desde las 5:30:53 y terminado a las 5:51:33 de la mañana del día 5 de agosto del 2016.

Figura 19. Deformación vertical registrada en el centro del tramo 2.

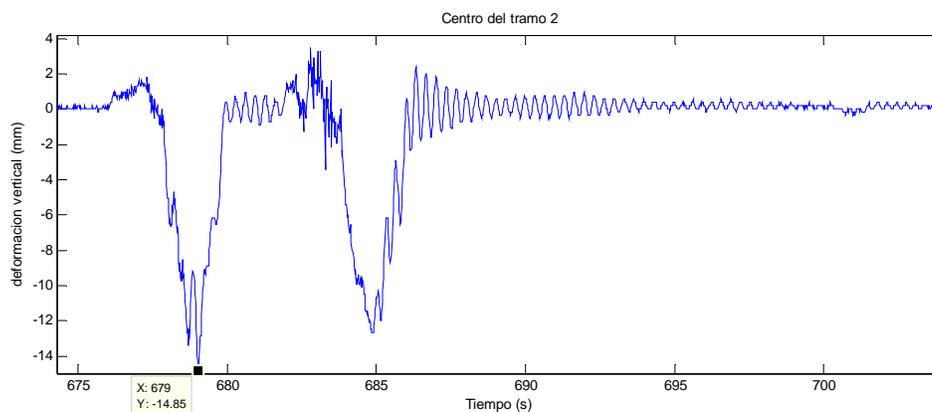
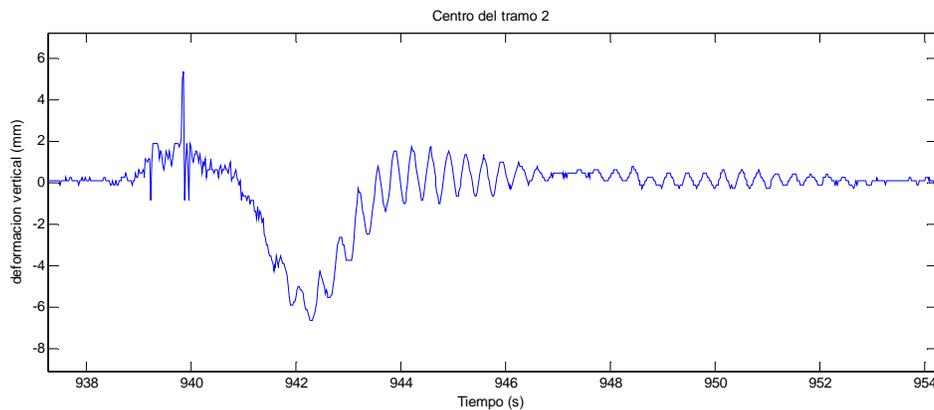
La medición de la deformación en el centro del tramo 2 fue realizada en el día siguiente debido a que una vez concluida la toma de datos a un cuarto del claro de tramo 1, la fuerte intensidad de lluvia impidió continuar en la labor, la cual tuvo que reanudarse hasta la madrugada del día siguiente. Aunque el tránsito durante estas primeras horas del día es bastante reducido, se registró la presencia del paso de vehículos de carga pesada como buses y furgones, y se obtuvo en este lapso de tiempo la deformación máxima positiva de 5.34 mm; mientras que la negativa es de 14.85 mm tal como se muestra en la Figura 19, medida que fue la mayor obtenida durante todas las mediciones. Acercamientos a algunas partes de esta historia de deformación en el tiempo se muestran en las Figura 17 a 19.

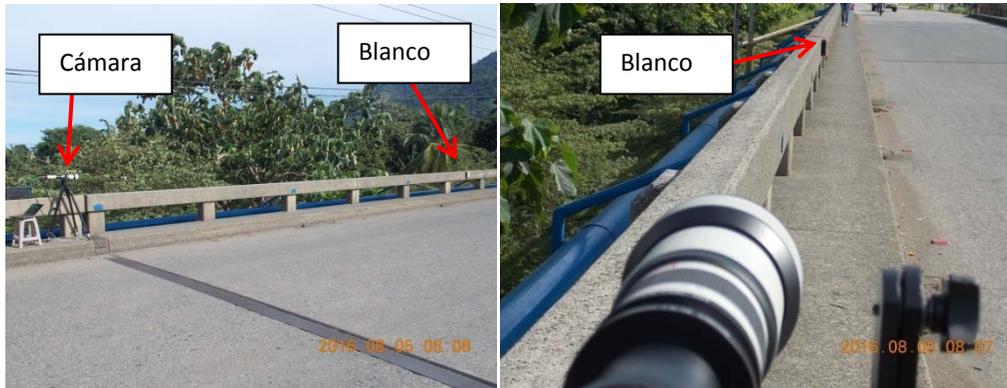
El centro del tramo 3 estaría a unos 70 m de la ubicación de la cámara si esta permanece en la ubicación P1 (ver figura 4). Teniendo en cuenta que la resolución de medición del centro de tramo 2 presenta una resolución de 0,18mm/píxel (1,21% de la deformación máxima registrada del tramo 2) para una distancia de 42 metros, al alejarse más la incertidumbre de la medición aumentará debido a la disminución en la resolución. Debido a lo anterior, se decidió trasladar el equipo de medición e instalarlo en la posición P2 mostrada en la Figura 4 y con las patas del trípode apoyadas sobre el apoyo del tramo 4 sobre la pila tal como se aprecia en la Figura 22, con la intención de que las deformaciones inducidas por el tránsito que va entrando al tramo 3 no afecte las mediciones; pues, al tratarse de puentes simplemente apoyados, la zona de los apoyos siempre experimenta movimientos de rotación cuando viaja a través de ellos cargas vehiculares.

Figura 22. Posición de la cámara y trípode para el centro del tramo 3 (P2 en Figura 4).

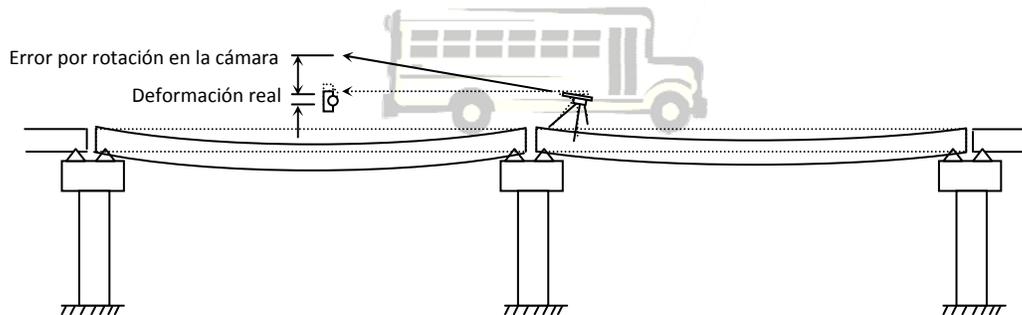
No obstante, al estar apoyadas las patas del trípode en los apoyos del costado Oeste del tramo 4, una vez que el eje delantero del vehículo entre a tramo 4 (incluso, teniendo aún muchos de sus ejes en el tramo 3) induce una rotación en los apoyos de la cámara y genera mediciones de deformaciones negativas ficticias (es decir, hacia abajo) tal como se ilustra en la Figura 23. Esto se evidencia en las mediciones mostradas en el acercamiento a un lapso de medición en la Figura 24, donde siempre aparece dos picos de deformación negativa por el paso de cada vehículo pesado: el primero corresponde a la deformación correcta mientras que el segundo es inducido por la rotación de la cámara. En la Figura 24 se puede apreciar toda la historia de deformación registrada para el centro del tramo 3.

Figura 23. Error en la medición inducido por rotación el lugar de apoyo de la cámara.

Debido a que no es posible obtener mediciones confiables con el trípode apoyado en la zona de las pilas, además de la larga distancia que hay entre el centro del tramo 4, la pila donde se apoya el puente del tramo 4 y la cercha, así como el centro de la cercha del bastión, no se prosiguió con la medición de estos puntos.

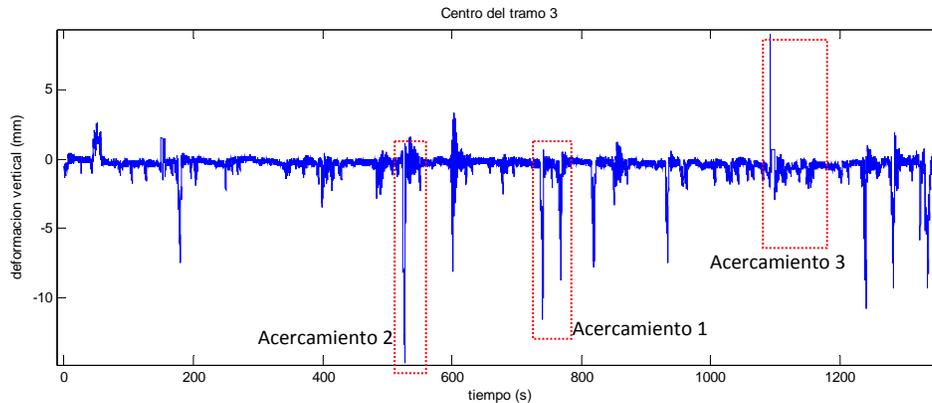
Figura 24. Deformación vertical registrada en el centro del tramo 3.

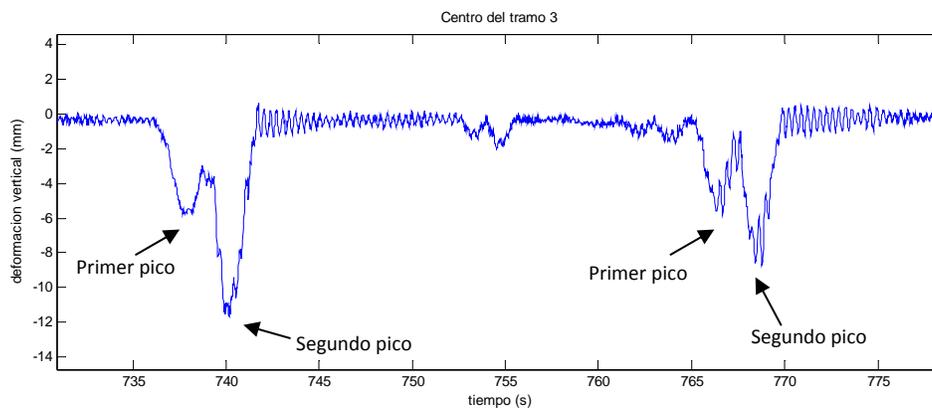
Figura 25. Acercamiento 1 de la Figura 24, donde se observa dos picos generados por el paso de un camión: el primero es la deformación verdadera y la segunda causada por la rotación generada en el apoyo por el paso de la carga.

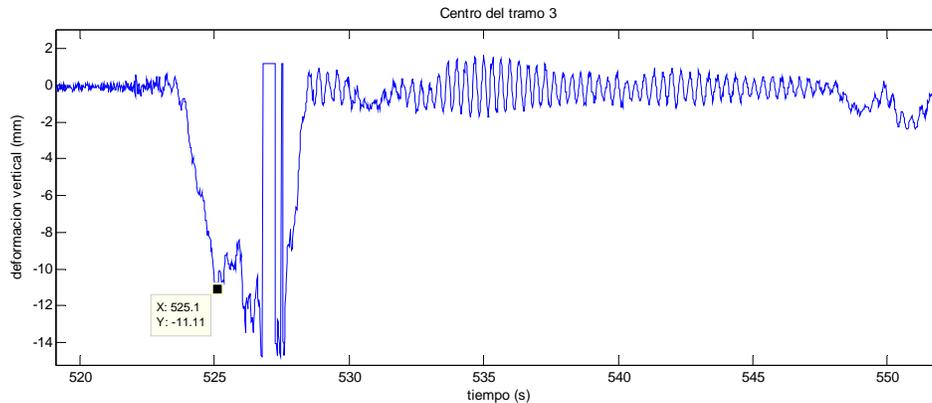
Además, la gran premisa que se debe cumplir para que la medición del primer pico sea correcta es que en el mismo instante, no debe haber vehículos viajando en el carril del costado Este, de lo contrario, la medición del primer pico también acarrearía error. Por estas razones, aunque se obtuvo mediciones para tramo 3, se considera que la medición no es del todo confiable, aunque inspeccionando la señal y descartando el segundo pico correspondiente a la medición ficticia, se puede obtener que la máxima deformación captada en este tramo también es de unos 11.11 mm tal como se muestra en la Figura 26.

Figura 26. Acercamiento 2 de la Figura 24.

Las partes de la señal donde aparece “cuadrada” significa que no hay señal, tal como se puede observar en la Figura 26 a los 527 segundos aproximadamente y en la Figura 27 como de los 1091 a casi 1100 segundos. Esto se debe a que el blanco de medición fue cubierto por algo (como por ejemplo, por peatones que transitan por la acera) o por el exceso de vibración en donde está apoyada la cámara y que como resultado quedó fuera del rango de medición de la cámara.

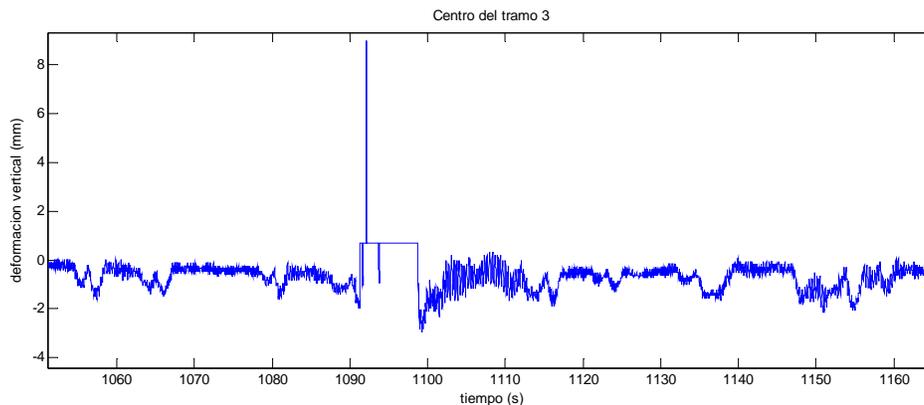
Figura 27. Acercamiento 3 de la Figura 24.

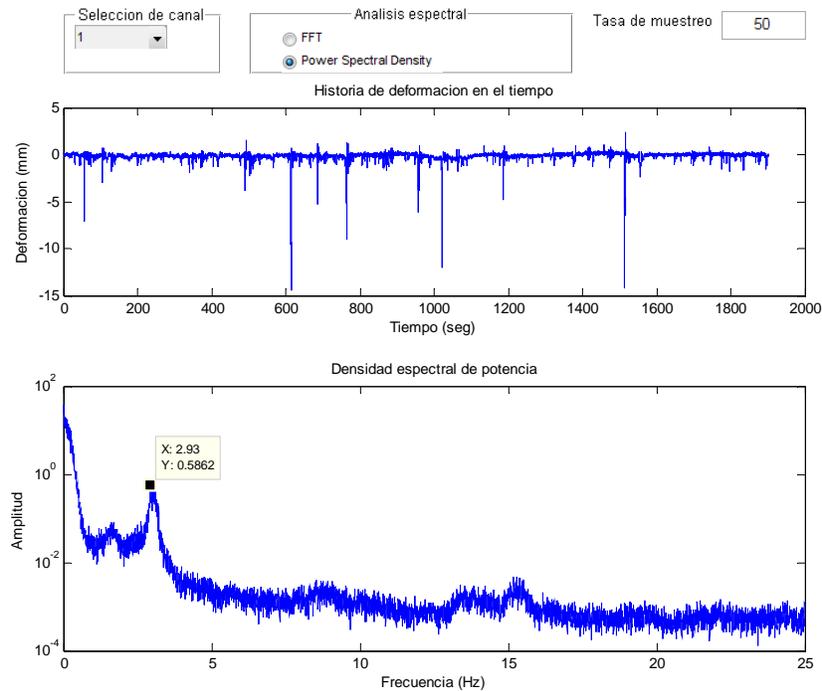
Como una primera aproximación se puede calcular la densidad espectral de potencia para toda la historia de deformación obtenida para el centro del tramo 1, la cual se muestra en la Figura 28. Se puede observar un pico ubicado en 2.93Hz el cual indica la frecuencia dominante en la señal; no obstante, se observa también que este pico es sumamente ancho y pareciera no tratarse de una sola frecuencia. Al revisar en detalle la historia de deformación en el tiempo, se aprecia en repetidas ocasiones historia de vibración libre, generada después del paso de vehículos pesados, pero con una apariencia modulada tal como se muestran en la Figura 29.

Figura 28. Densidad espectral de potencia de la historia obtenida en el centro del tramo 1.

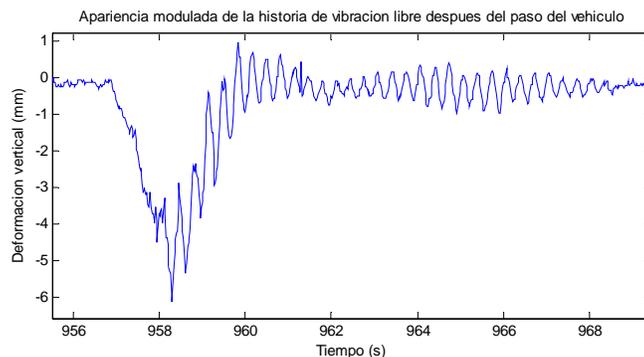
Figura 29. Apariencia modulada en la historia de vibración libre.

Debido a esta apariencia modulada en la señal de vibración libre, métodos convencionales como el decremento logarítmico, el cual es utilizado para la estimación de amortiguamiento a partir de señales de vibración libre, no puede ser aplicado en este tipo de señales moduladas. Asimismo, esta apariencia modulada sugiere la existencia de dos frecuencias muy cercanas alrededor de 2.93 Hz en la historia de vibración libre, tal como se ilustra en forma de ejemplo en la Figura 30. Sin embargo, estas dos frecuencias no se logran

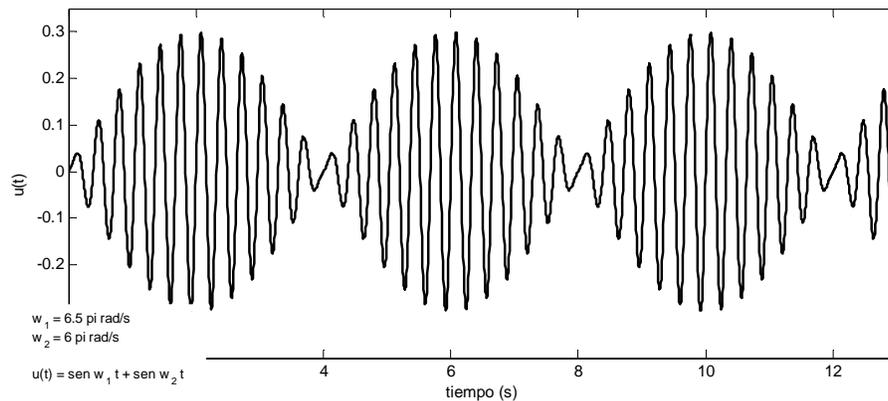
Figura 30. Apariencia modulada creada por dos sinusoidales con frecuencias muy cercanas entre ellas.

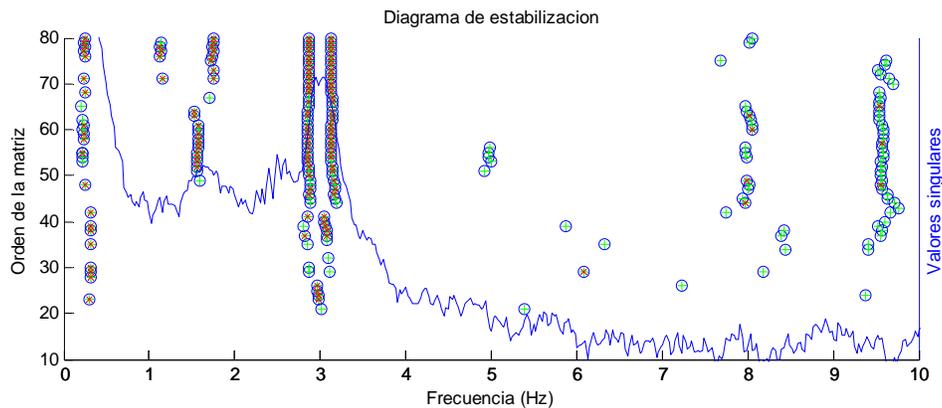
identificar en la densidad espectral de potencia, razón por la que se recurre a métodos más rigurosos como SSI-COV para su identificación. El diagrama de estabilización generado por el método SSI-COV y con la densidad espectral de potencia en el fondo es mostrado en la Figura 31.

Figura 31. Diagrama de estabilización del método SSI-COV para la identificación de frecuencias muy cercanas una de la otra.

Se puede observar en la Figura 31 dos diagramas muy estables alrededor de los 3 Hz, indicando así que hay dos modos de vibración. Los parámetros dinámicos obtenidos para estos dos modos se muestran en la Tabla No. 2. Dada la naturaleza de la medición que es de deformación vertical (desplazamiento), las vibraciones debido a los modos fundamentales

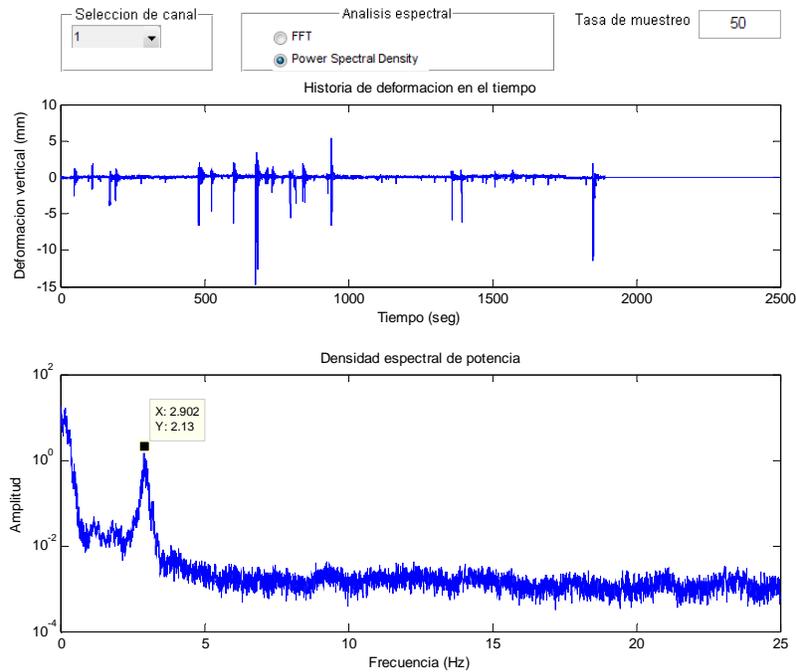
Similar a lo hecho para el tramo 1, se calculó como una primera aproximación la densidad espectral de potencia para toda la historia de deformación del centro de tramo 2, la cual se muestra en la Figura 32. Se puede observar un pico ubicado en 2.90 Hz con las mismas características observadas en el caso de tramo 1, y se aprecia también la misma apariencia modulada en la señal de vibración libre tal como se muestra en la Figura 33. Razón por la que el método SSI-COV es empleado de nuevo para tratar de identificar los dos modos de vibración con frecuencias muy cercanas; no obstante, sólo se pudo identificar una sola frecuencia en este caso: 2.91 Hz y con un amortiguamiento de 0.02.

Figura 32. Densidad espectral de potencia de toda la historia del tramo2.

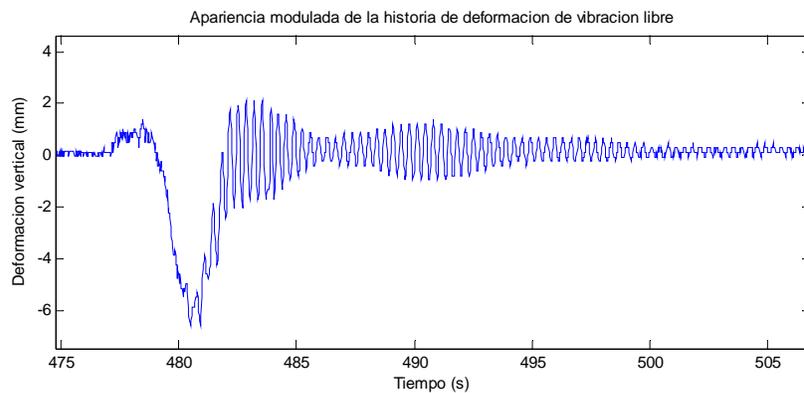
Figura 33. Apariencia modulada en la historia de vibración libre.

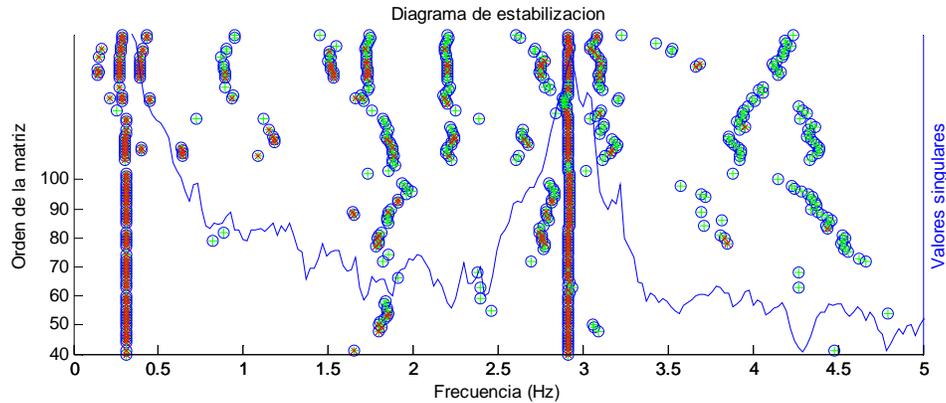
La razón de esto puede ser debido a que las frecuencias están mucho más cercanas, las cuales en presencia de ruido de la medición no fue posible para el método discriminar un modo de otro, por lo que aparece diagramas inestables rodeando de uno muy estable en 2.91 Hz; la otra causa puede ser también por la falta de resolución en la medición para el tramo 2. El diagrama de estabilización con la densidad espectral de potencia en el fondo es mostrado en la Figura 34.

Figura 34. Diagrama de estabilización del método SSI-COV.
