LABORATORIO NACIONAL  
DE MATERIALES Y MODELOS ESTRUCTURALES

# Guía de Inventario y Evaluación de aceras

| <b>1. Informe:</b> INF-PITRA-002-17 | | <b>2. Copia No.</b> 1 | | | |

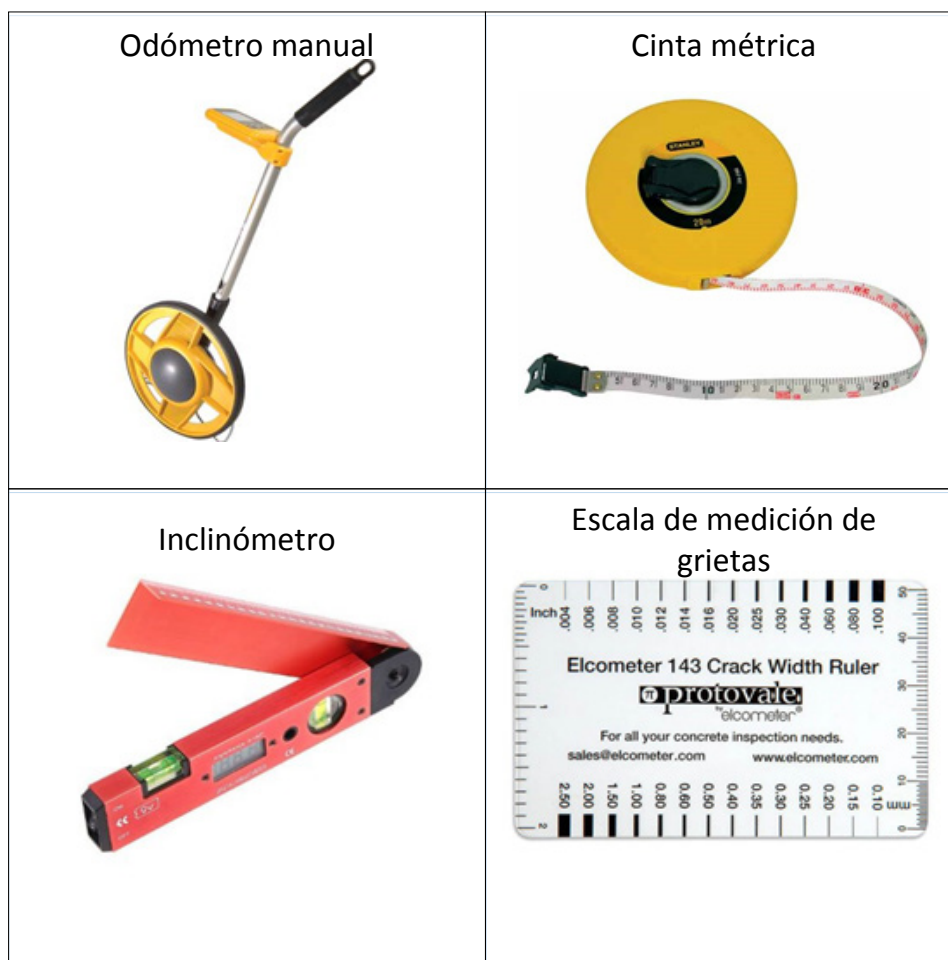
Figura 2-2. Herramientas necesarias para el proceso de inventario e inspección de aceras

- c. Instrumentos de medición y cámara fotográfica: se deberá contar con odómetro manual, cinta métrica de 8 m y 30 m, un inclinómetro, una escala de medición de grietas como se muestra en la Figura 2-2. El inclinómetro también puede ser descargado como una aplicación para teléfonos inteligentes cuando no se cuente con esta herramienta.

Adicionalmente, se deberá realizar la visita al campo con una cámara fotográfica para realizar el registro de imágenes cuando corresponda y sea necesario documentar los procesos de inspección.

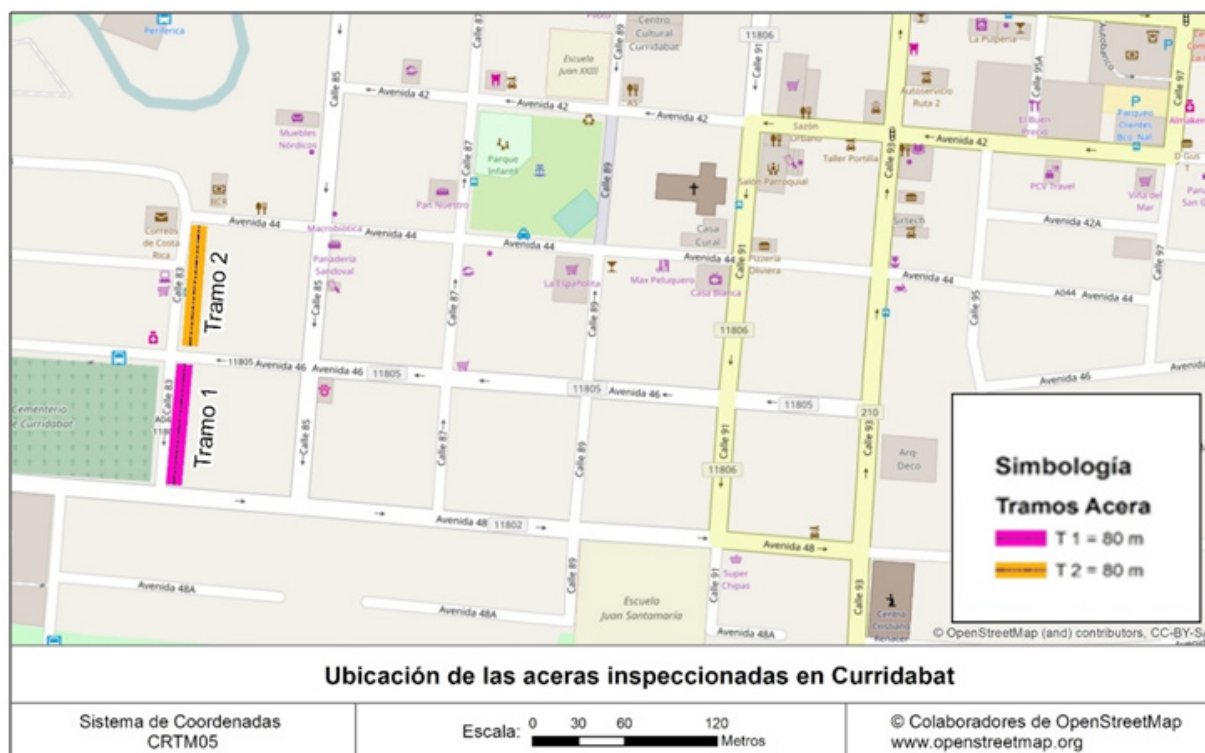
Figura A-1. Ubicación de los tramos de aceras evaluados en el cantón de Curridabat

Los tramos inspeccionados se observan en la Figura A-1.

El Tramo 1 está ubicado en el cuadrante enfrente al cementerio de Curridabat con una longitud de 80 metros. El Tramo 2 se ubica en el cuadrante enfrente a la oficina de Correos de Costa Rica, también con una longitud de 80 metros. Estos dos tramos corresponden a la inspección realizada para la validación de la guía.
