Laboratorio Nacional de Materiales y Modelos Estructurales (LanammeUCR)

Informe Final: EIC-Lanamme-INF-0764-2022

EVALUACIÓN DE LOS ESTUDIOS PRELIMINARES DEL PROYECTO CONSTRUCCIÓN DE LOS INTERCAMBIOS ENTRE LA INTERSECCIÓN DE LAS RUTAS NACIONALES NO. 2 Y NO. 236 (TARAS) Y LA INTERSECCIÓN DE LAS RUTAS NACIONALES NO. 2 Y NO. 10 (CARTAGO), INCLUYENDO EL MEJORAMIENTO DE LA RUTA NACIONAL NO. 2, SECCIÓN: TARAS - LA LIMA.

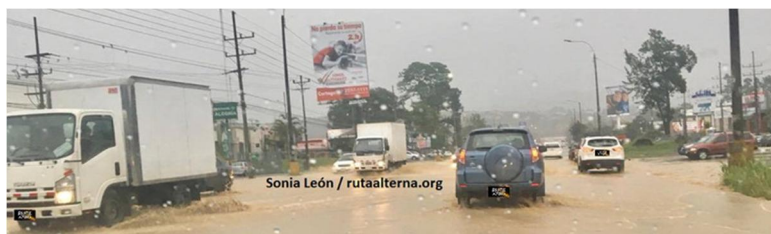
Figura 2. Inundación en la Ruta Nacional 2, sector La Lima

En el informe de los estudios geotécnicos y geológicos para el proyecto, se agrega que: “se puede decir que el efecto combinado de las altas precipitaciones, la contaminación con basura que obstruyó las alcantarillas y el efecto del remanso de las aguas que drenan hacia el río Taras provocó la situación de inundación en este sector”. Además, el informe incluye la fotografía de la Figura 2, donde una parte del tramo de la Ruta Nacional 2 se observa inundada.

Por lo que es criterio del Equipo Auditor que el estudio hidrológico presenta deficiencias en cuanto al análisis de desbordamiento del río Taras y el efecto que este tendría en el desarrollo del proyecto y en la vida útil del mismo, no solamente afectando el estado del mismo sino la funcionalidad de este.

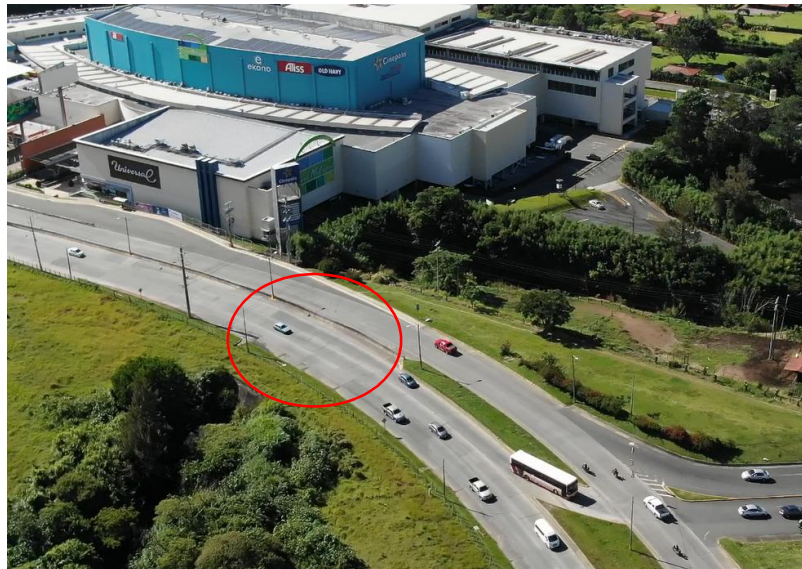
Figura 3. Ubicación alcantarilla Paseo Metrópoli

La Alcantarilla de Paseo Metrópoli se encuentra al norte de ese centro comercial y pasa transversalmente bajo la Ruta Nacional 10, en el proyecto Taras-La Lima. La alcantarilla consta de dos tuberías de acero corrugado.

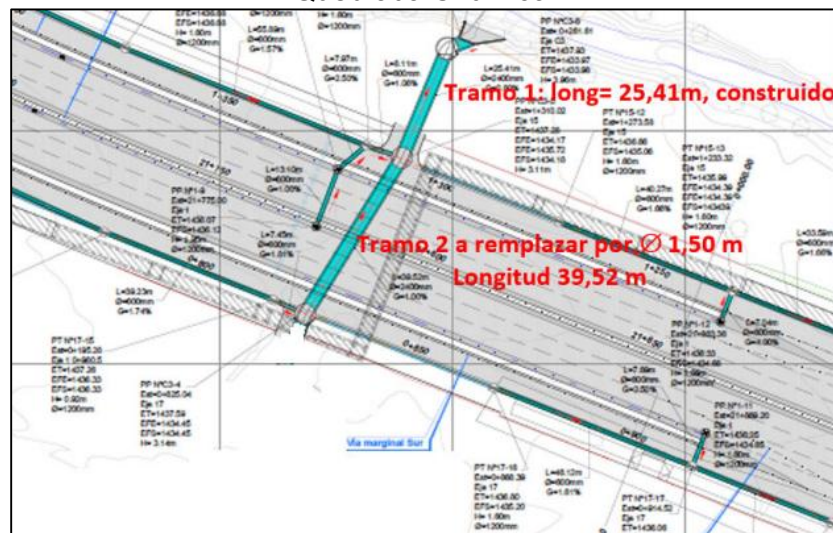
Figura A6. Modificación del paso transversal que anteriormente captaba las aguas de Quebrada Chumico.

Figura A6 en la que se eliminan los tramos 3 y 4 del diseño original). Se señala que permanece pendiente el tratamiento de las aguas de quebrada Chumico y su estudio hidráulico.

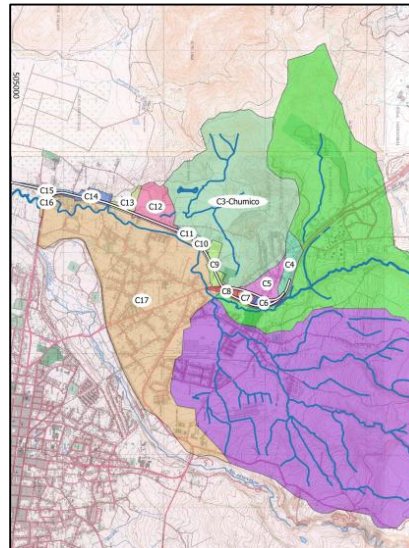
Figura A7. Cuencas consideradas en el diseño original

Sobre la afirmación de que tras la modificación realizada, el proyecto no aporta caudal adicional al Río Taras, es criterio del Equipo Auditor que es correcto que se reduce significativamente el caudal adicional para dicho cauce tras eliminar el trasvase de la quebrada Chumico; sin embargo, se aclara que, existe un aporte de menor magnitud propio del tipo de obra contratada, que mantiene su desfogue, que según los anexos del Informe 08-Estudio de Hidrología y Drenaje de IDOM-DEHC, correspondería a las subcuencas de la C9 a la C15 (ver Figura A7), ya que, se delimitaron en función del diseño del sistema pluvial, todas estas subcuencas desfogan utilizando pasos transversales y que en menor magnitud aportan caudal al río Taras, siendo subcuencas que ocupan el sector oeste del proyecto, misma ubicación de la quebrada Chumico, cuya cuenca es independiente a estas.

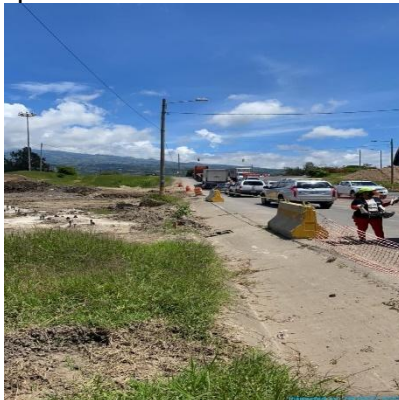
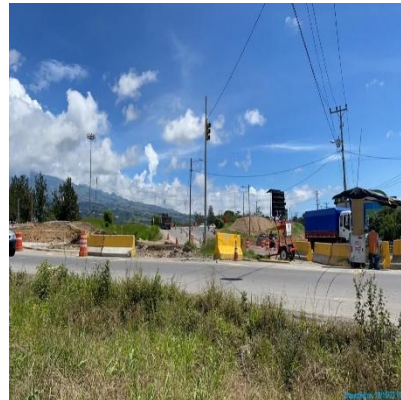
Figura A 4. Deficiencias en la canalización vial, Intercambio La Lima
Fuente: UAT 18/10/2022

Esta UAT realizó una visita al proyecto los días 18/10/2022 y 25/10/2022 donde se corroboró la situación actual de los dispositivos de canalización. Y se pudo evidenciar que existen secciones del proyecto como por ejemplo en la sección del intercambio de La Lima (ver Figura A 4) donde a la fecha se observó que las barreras de concreto no contaban con un anclaje a la superficie, ni vinculación entre elementos consecutivos, sumado a la ausencia de continuidad entre elementos, condiciones necesarias para contener y re direccionar de forma segura un vehículo, por lo que estas representan un riesgo para los usuarios de la vía y trabajadores del proyecto, dato que se señaló en el hallazgo 4 del informe preliminar EIC-Lanamme-INF-0764-2022.
