Programa de Infraestructura del Transporte (PITRA)

Proyecto: INF-PITRA-002-2015

Análisis Ruta Nacional N°2, para la troncal en el tramo Hacienda Vieja, Curridabat - Cruce La Lima, Cartago

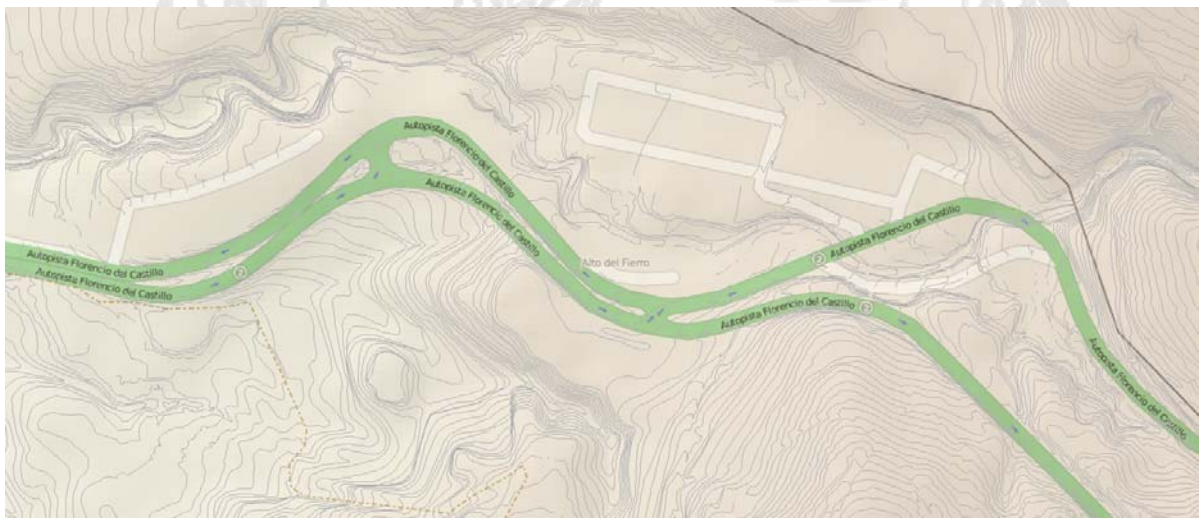
Figura 4.2. Curvas en la zona conocida como la "Vuelta del Fierro", en Ochomogo.

Con base en el alineamiento horizontal, es posible obtener información de los radios mínimos requeridos y comparar con las especificaciones técnicas vigentes en el país, para el diseño geométrico de carreteras. Los peraltes y la velocidad de diseño son otros dos parámetros que deben analizarse y definirse para las etapas de diseño final, si se quiere proyectar y aumentar el nivel de servicio de la carretera, principalmente en los intercambios y en la zona conocida como la "Vuelta del Fierro" en Ochomogo.

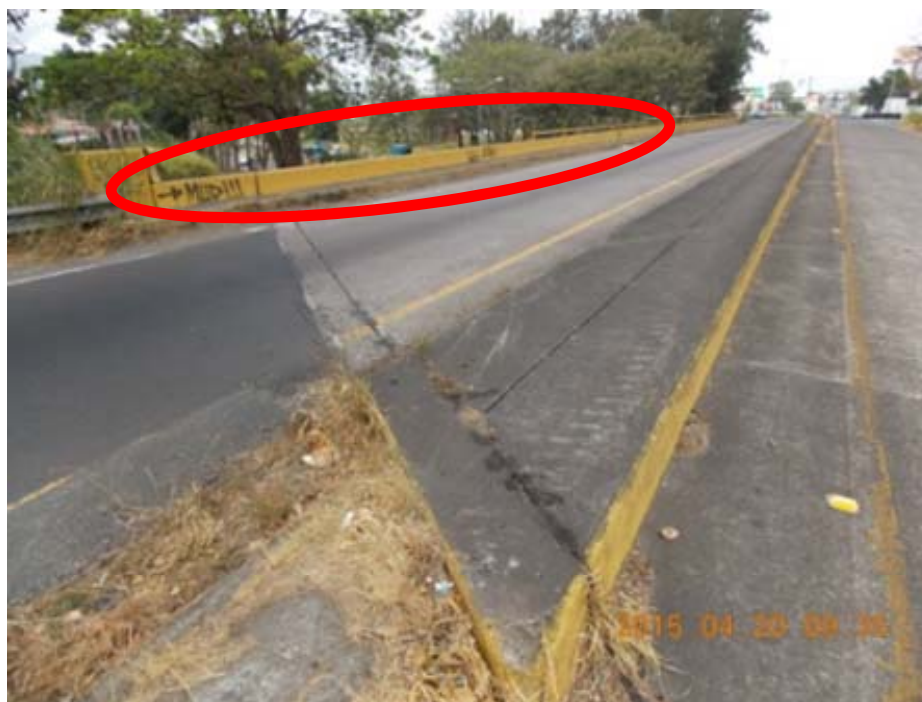
Figura 5.6. Ausencia de algunas secciones de la barrera de contención vehicular de acero.

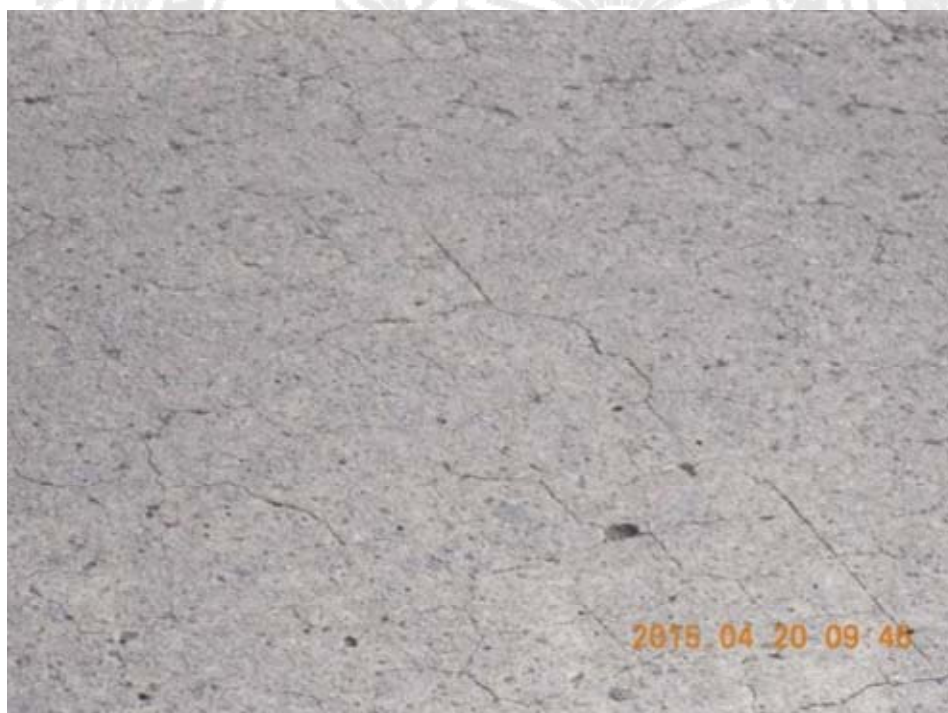
Figura 5.7. Agrietamiento generalizado en ambas direcciones de la superficie superior de la losa de concreto reforzado.

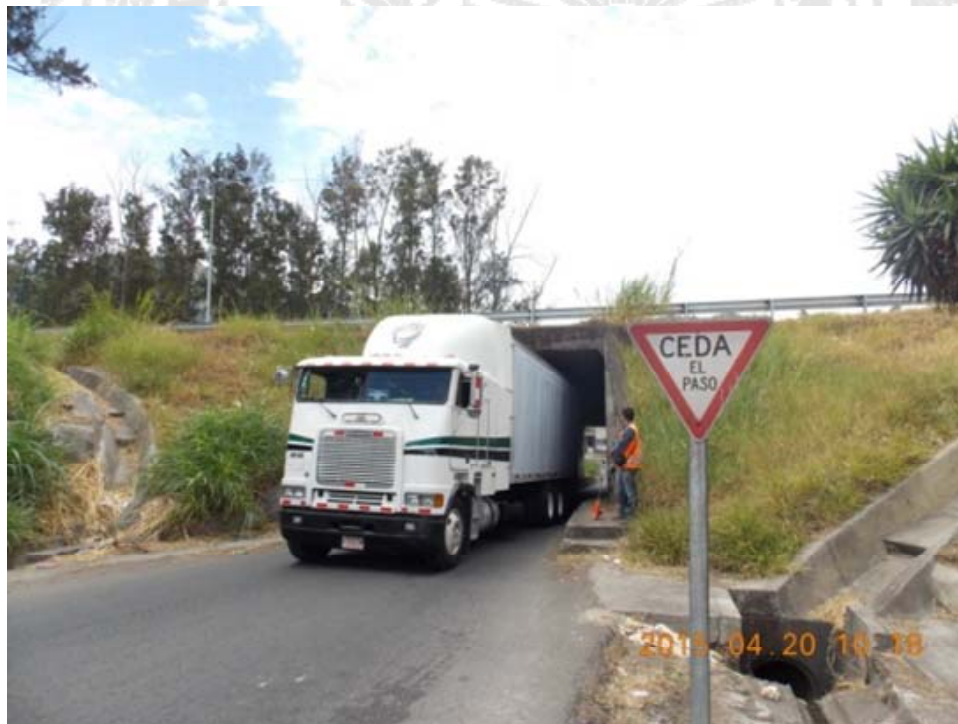
Figura 5.18. Vista lateral del lado sur en donde se puede observar al paso del camión mostrando la limitada distancia libre inferior del paso a desnivel.

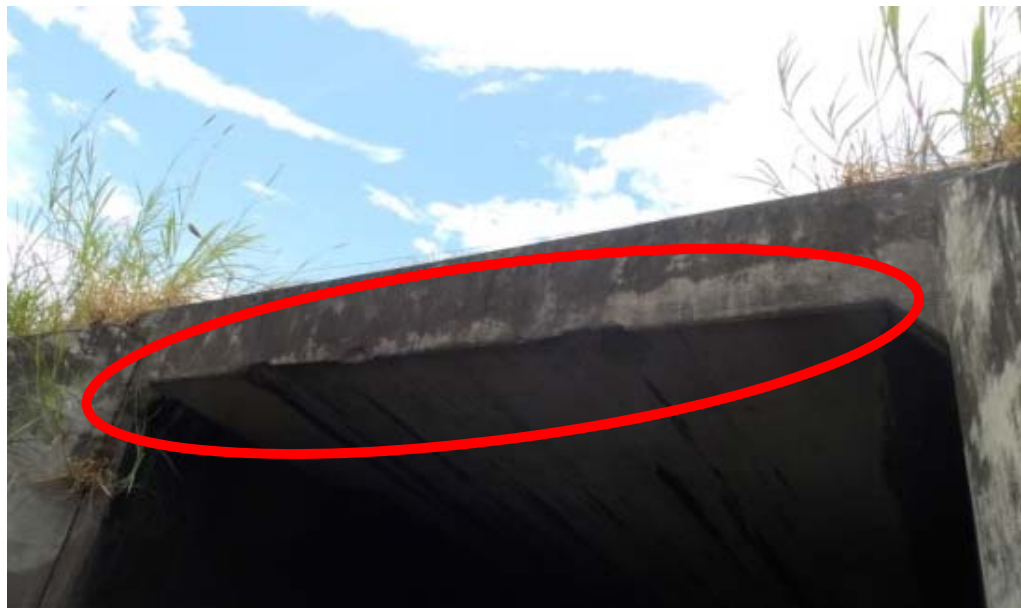
Figura 5.19. Evidencia de la limitada distancia libre inferior del paso a desnivel son los daños por desprendimiento del concreto en la parte superior de los accesos inferiores.

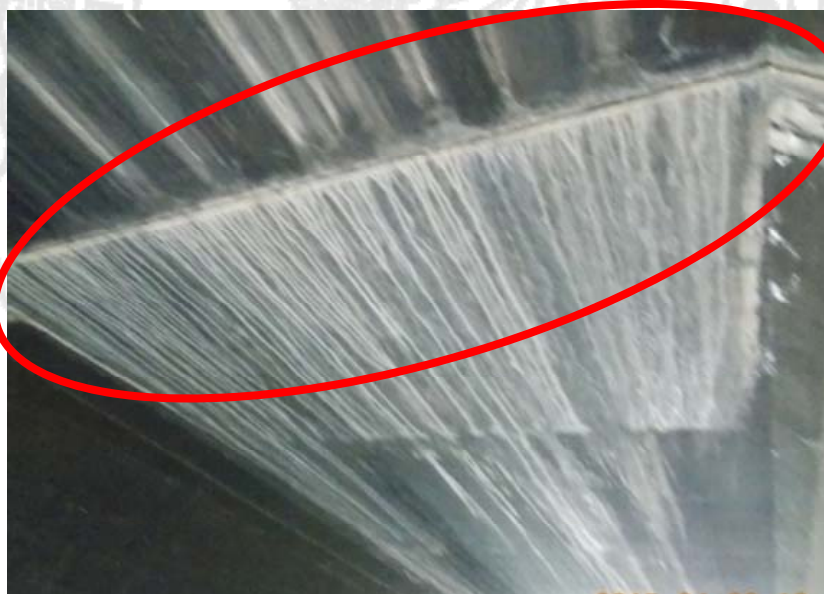
Figura 5.20. El paso a desnivel poseía juntas con evidencia de eflorescencia generalizada.

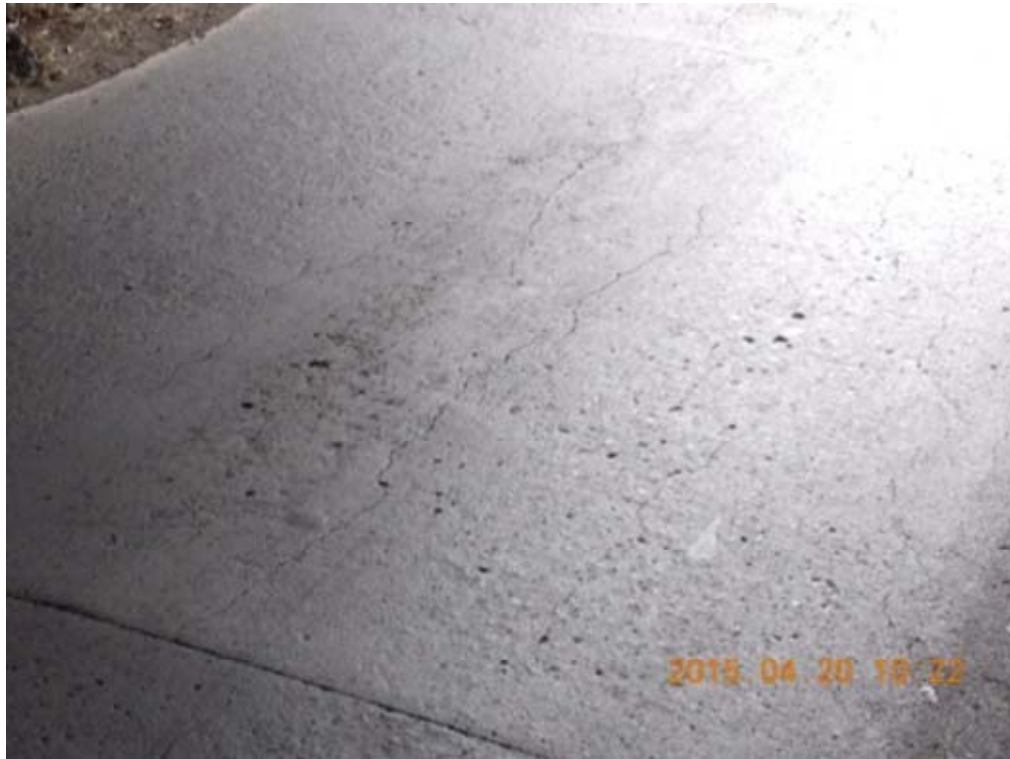
Figura 5.21. La losa de concreto de rodamiento de la alcantarilla de cuadro evidenciaba agrietamiento generalizado y principalmente longitudinal al eje de la alcantarilla.

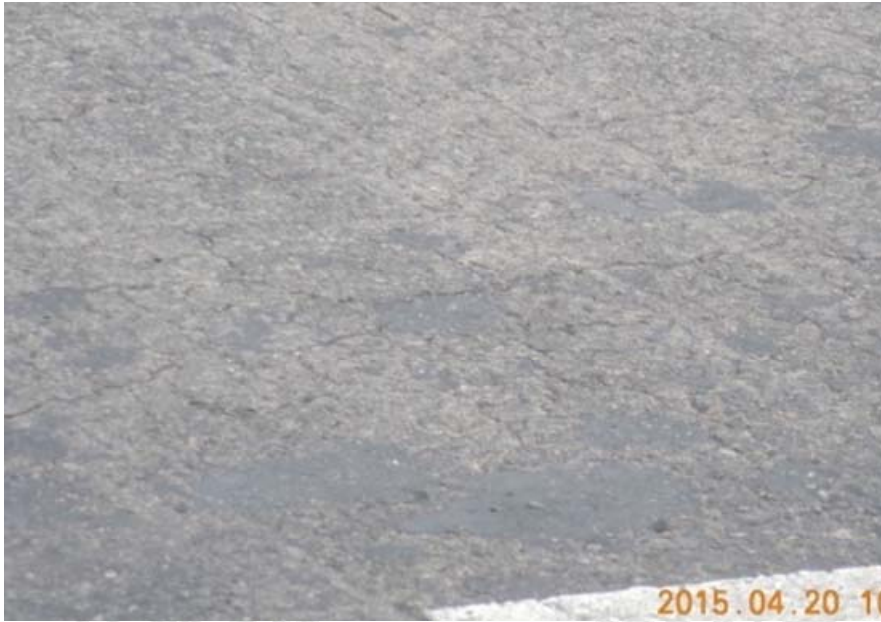
Figura 5.30. Evidencia de agrietamiento generalizado en ambas direcciones de la superficie superior de la losa de concreto.

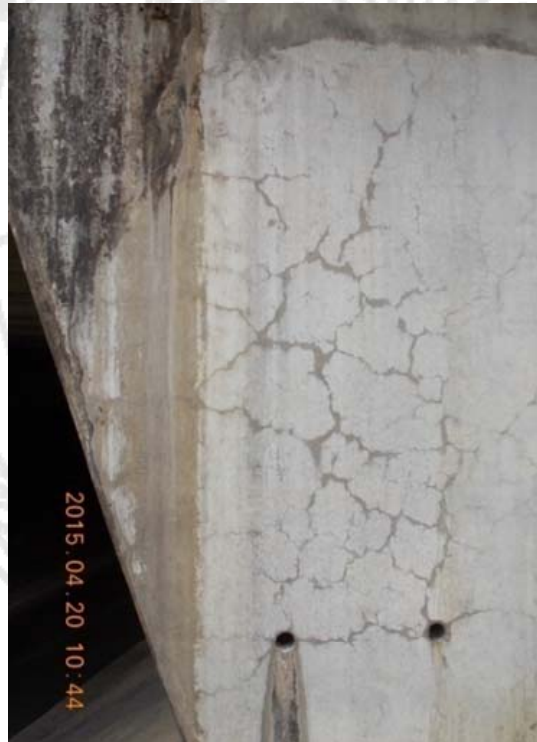
Figura 5.31. Evidencia de de laminación por corrosión del acero en el lado noroeste del bastión oeste.

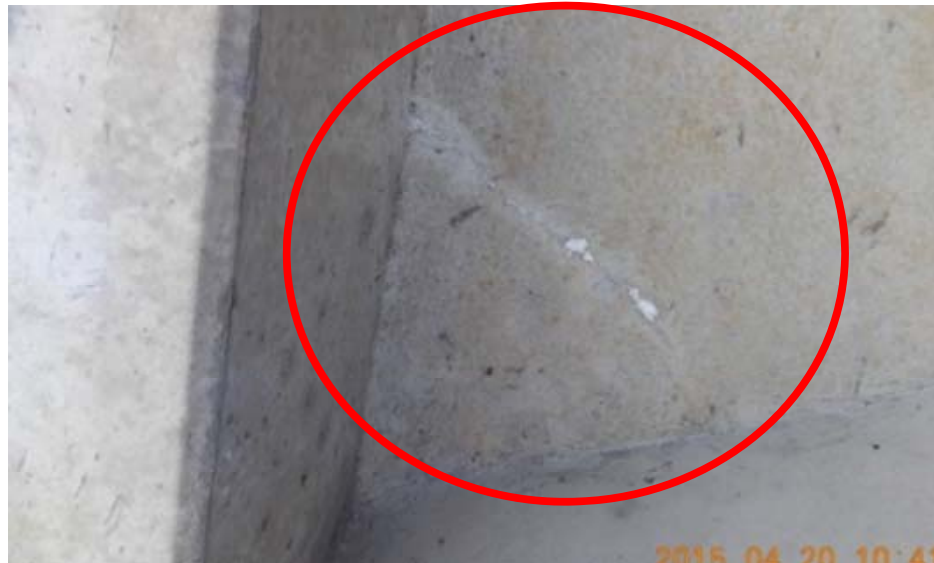
Figura 5.32. Agrietamiento diagonal con evidencia de eflorescencia en la superficie inferior de la losa de concreto.

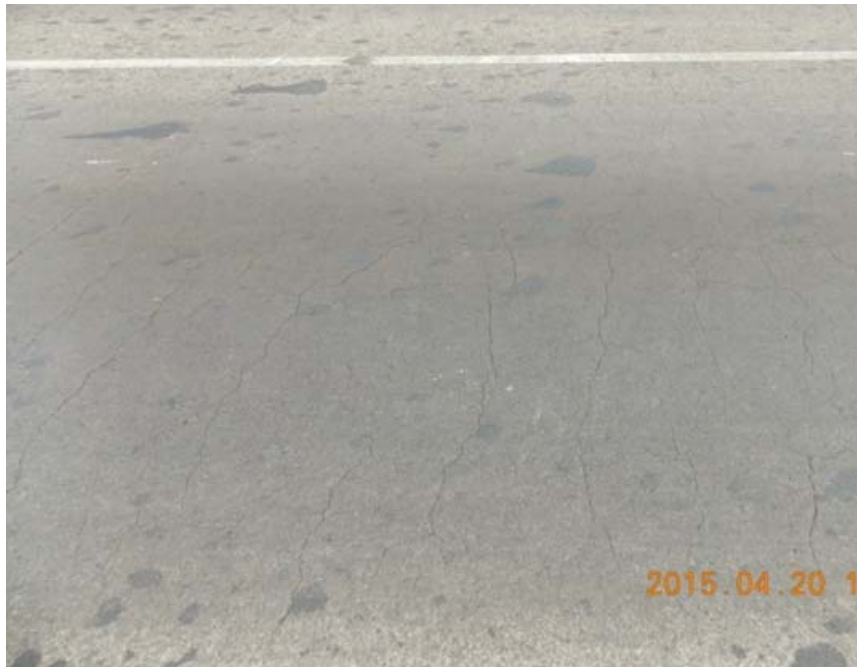
Figura 5.37. Agrietamiento generalizado de la superficie superior de la losa de concreto con mayor incidencia en la dirección transversal y en las zonas de momento negativo sobre las pilas.

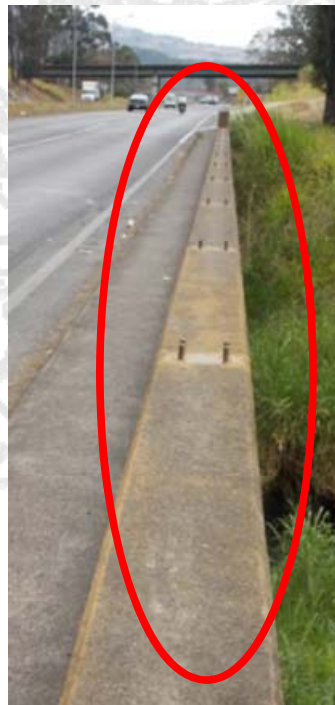
Figura 5.38. Faltante del 100% de la barrera de contención vehicular.

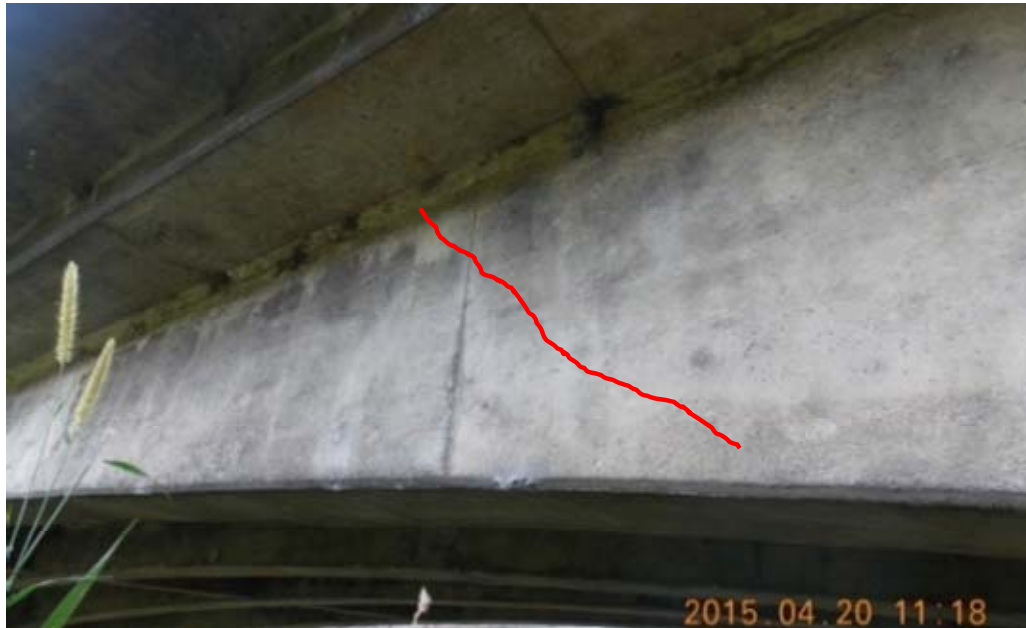
Figura 5.39. Evidencia de agrietamiento de cortante en la zonas cercanas a las pilas.

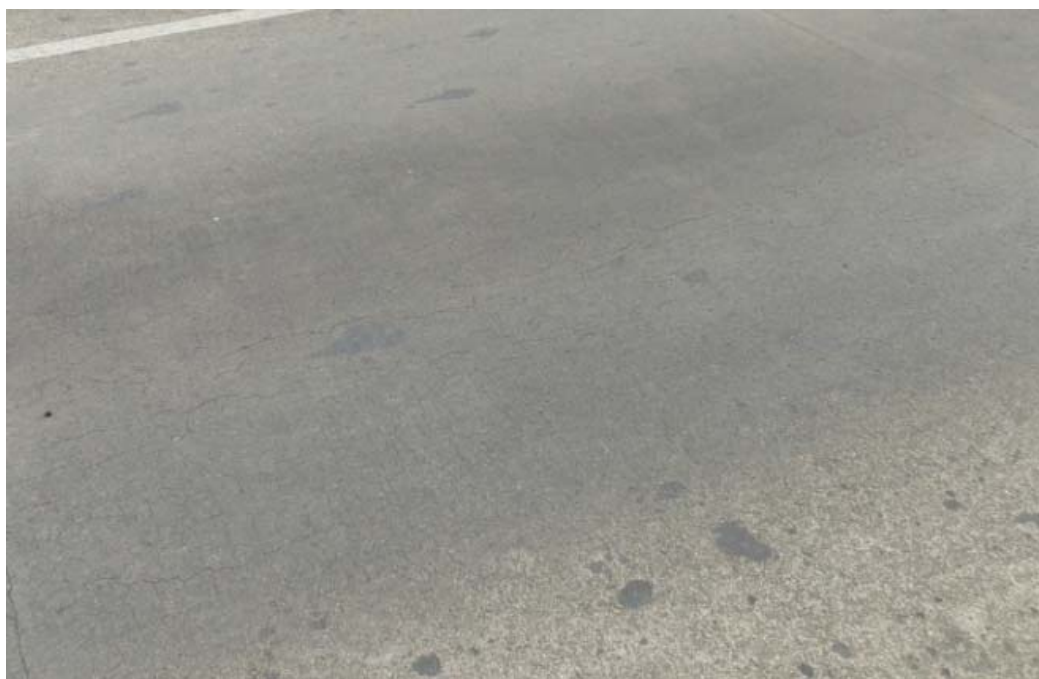
Figura 5.48. Agrietamiento generalizado en ambas direcciones de la superficie superior de la losa de concreto.

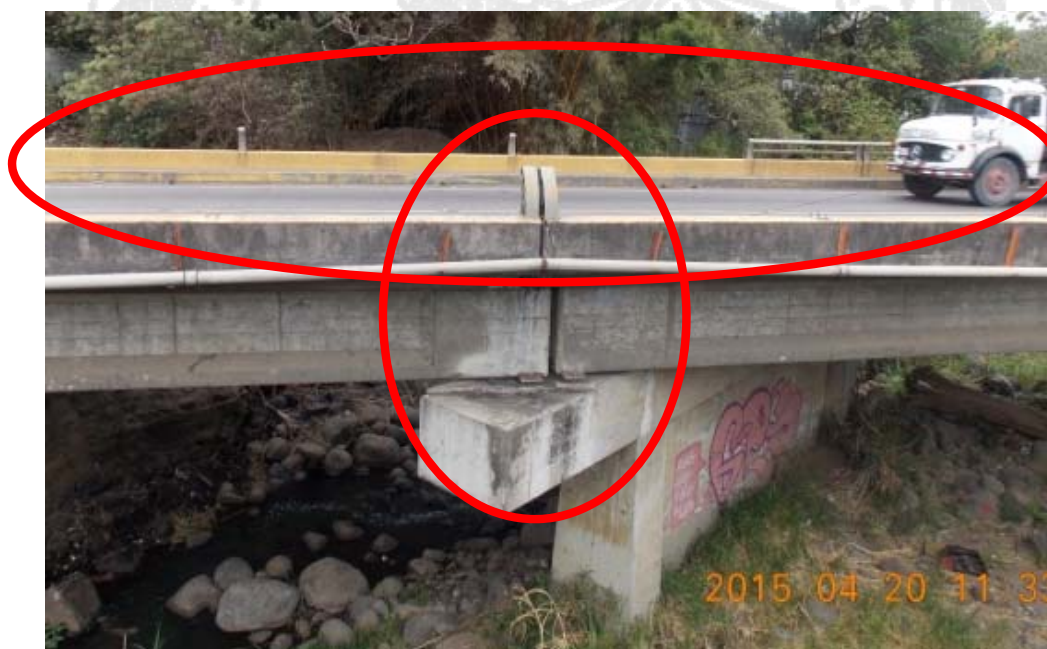
Figura 5.49. Ausencia de las barreras de contención vehicular, daños en el parapeto de concreto por colisión y deterioro de la zona de la junta de expansión.

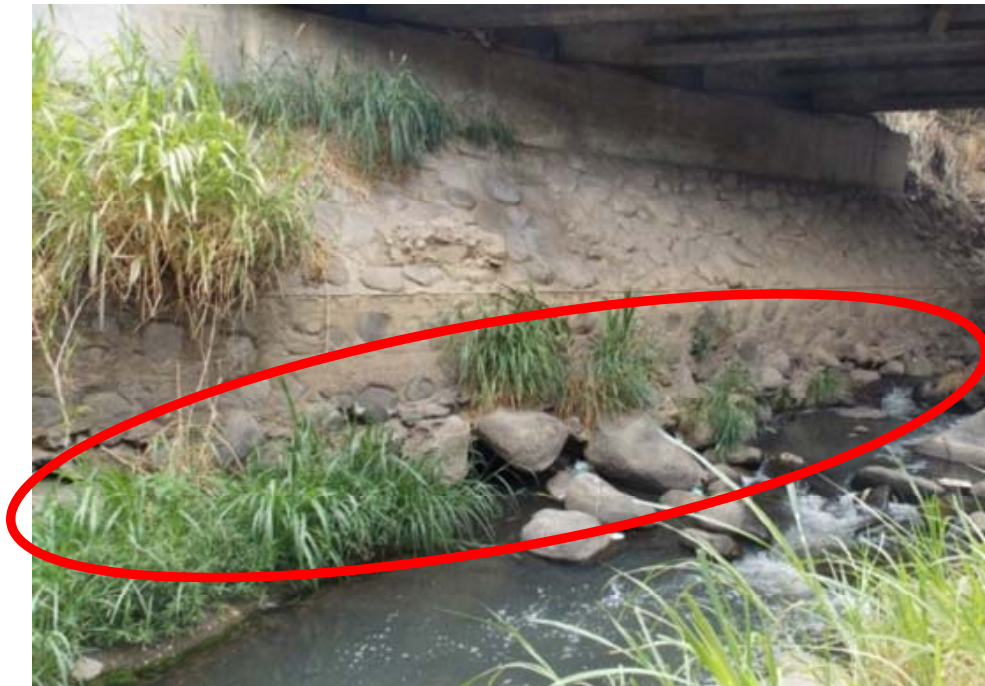
Figura 5.50. Evidencia de inicios de socavación en la protección del talud al frente del bastión oeste del puente aguas arriba..

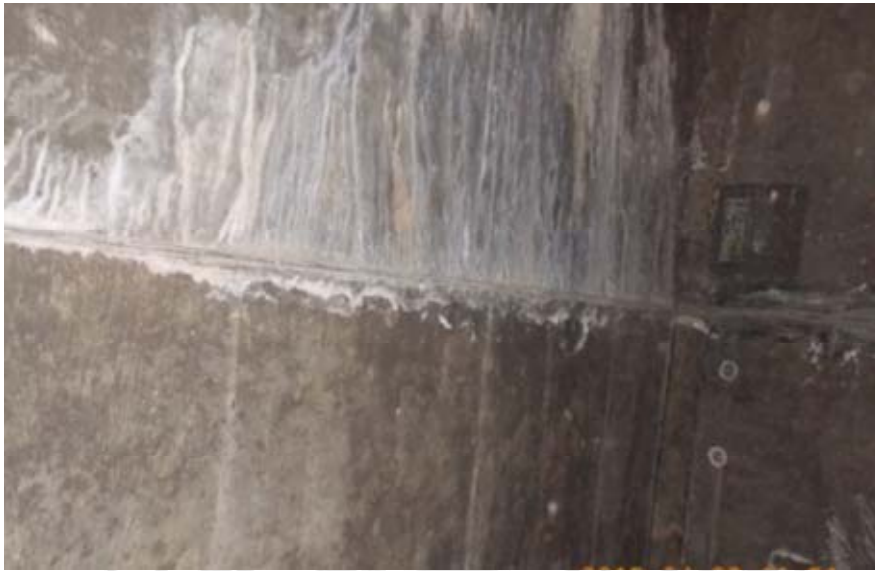
Figura 5.55. El paso a desnivel poseía juntas con evidencia de eflorescencia generalizada.

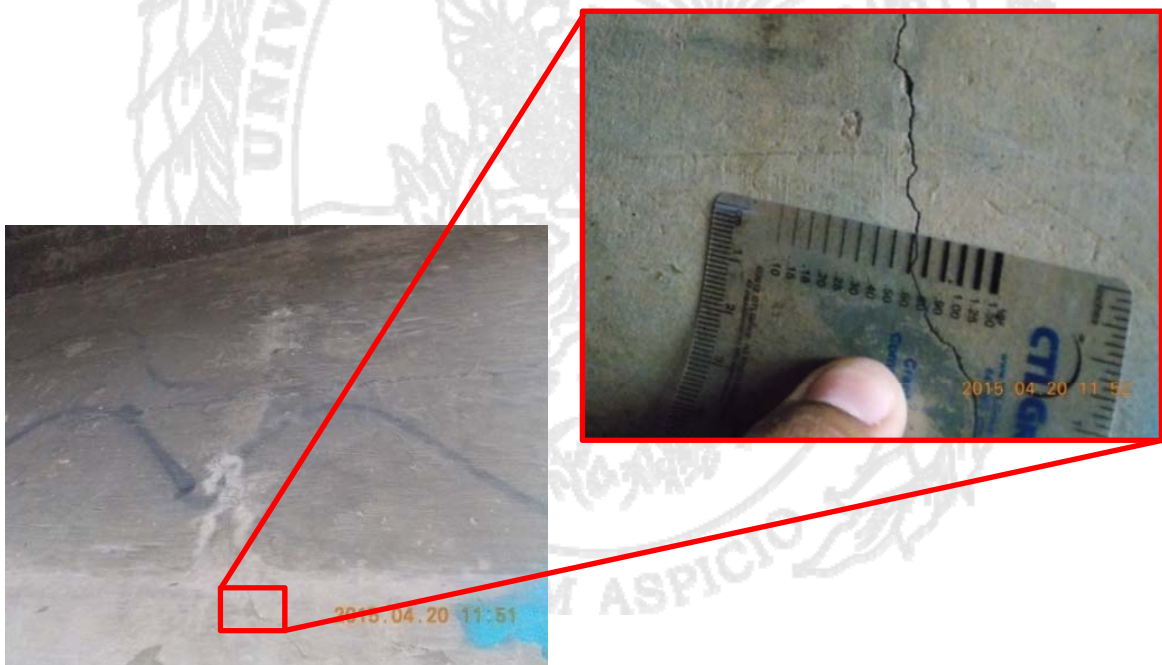
Figura 5.56. La estructura tipo alcantarilla de cuadro evidenciaba agrietamiento en el sentido vertical con espesores de hasta 0,50mm.

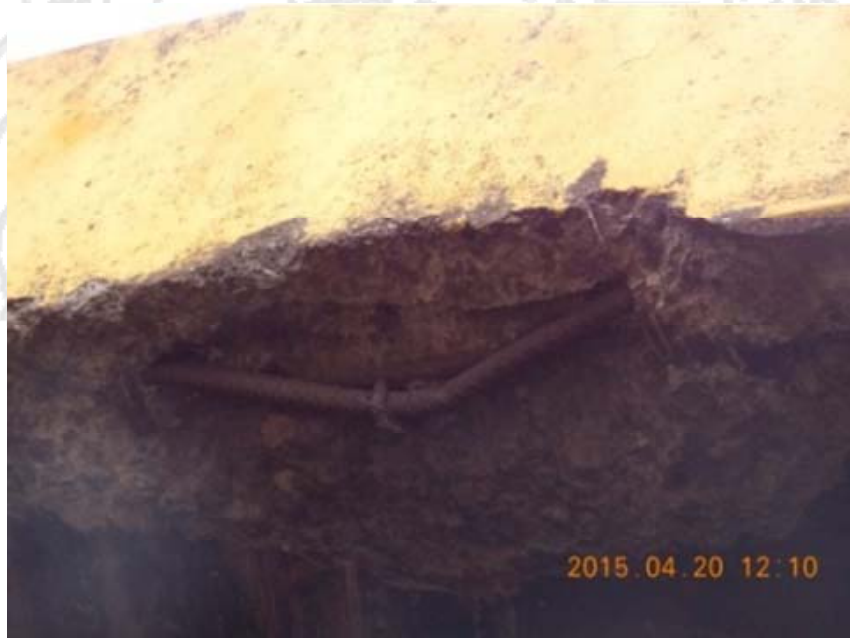
Figura 5.61. Evidencia de la limitada distancia libre inferior del paso a desnivel son los daños por desprendimiento del concreto en la parte superior de los accesos inferiores.

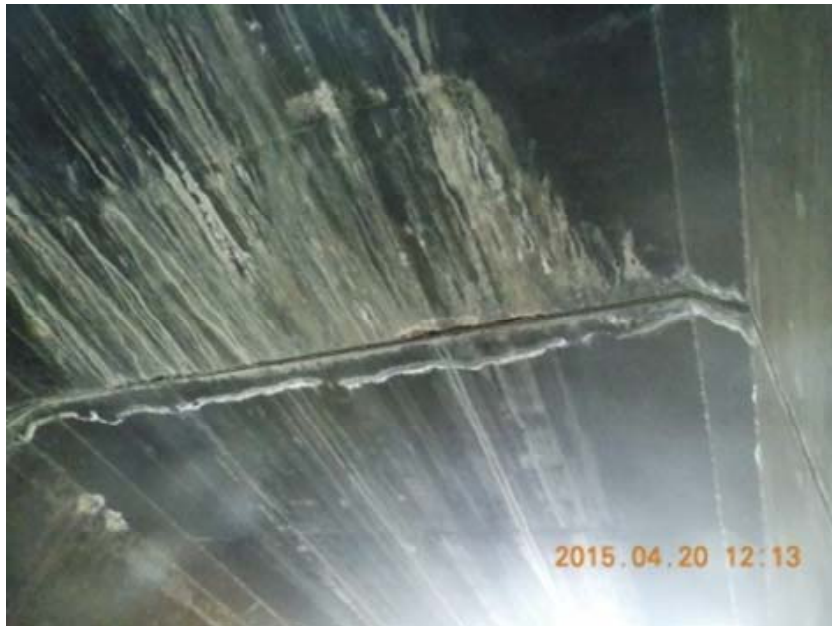
Figura 5.62. El paso a desnivel poseía juntas con evidencia de eflorescencia generalizada.

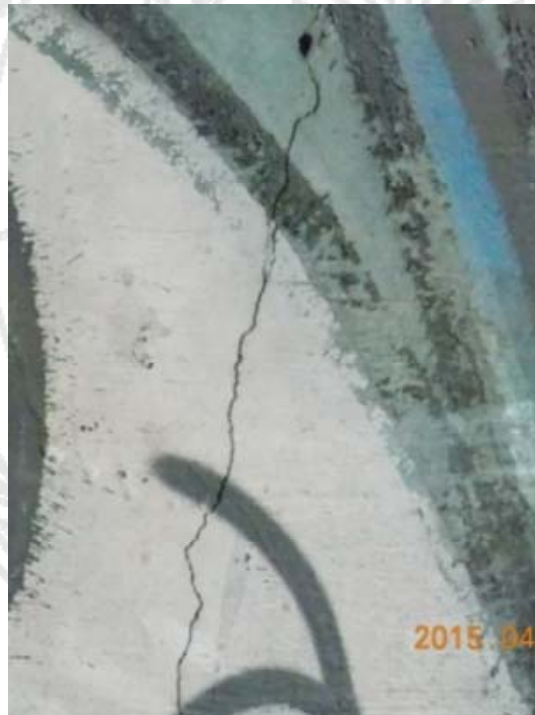
Figura 5.63. La estructura tipo alcantarilla de cuadro evidenciaba agrietamiento en el sentido vertical con espesores de hasta 0,50mm.

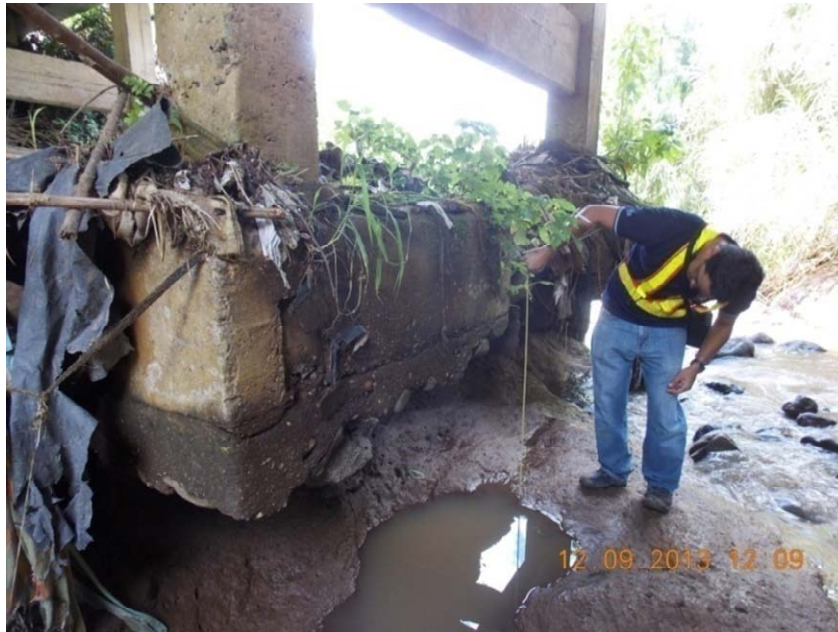
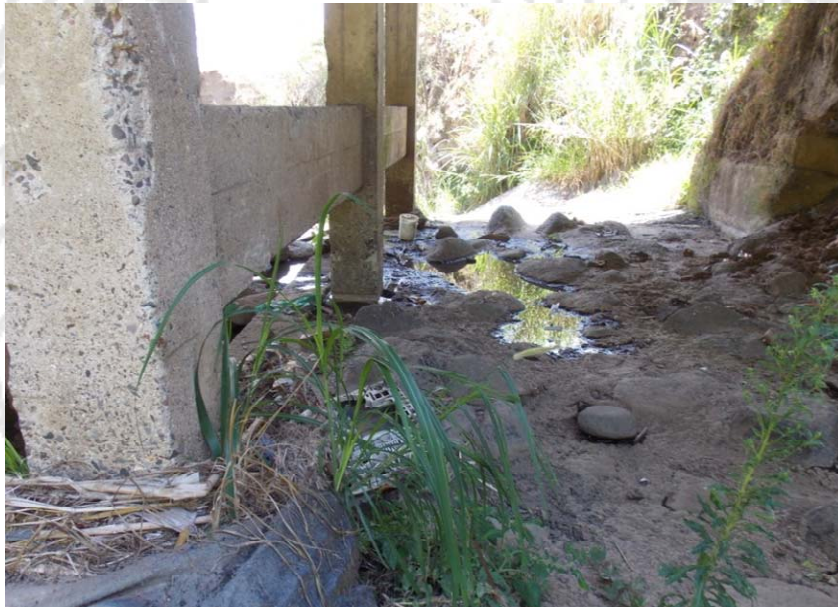
Figura 5.65. Evidencia de problemas de socavación en el puente: (a) En el años 2013 se identificó socavación severa al punto de que la fundación de las pilas había perdido el 50% de su soporte; (b) En el año 2014 se colocó como medida temporal una capa de soporte pero sin llevar a cabo medidas de carácter permanente con diseño de por medio para remediar el problema de forma integral.

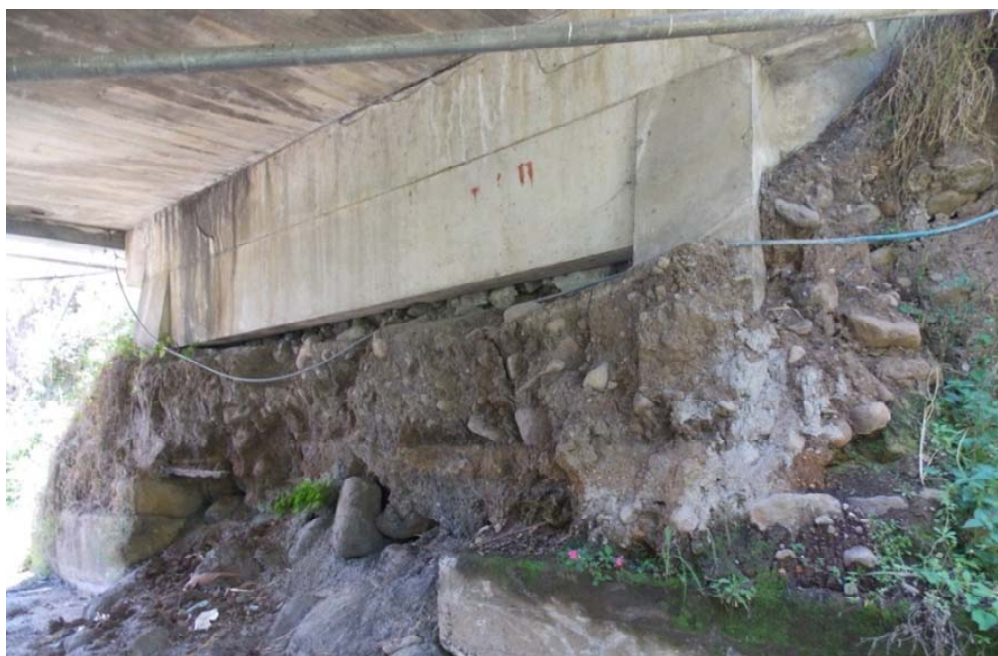
Figura 5.66. El talud de protección del talud al frente del bastión este aún se encontraba socavado tal y como se había identificado en el 2013.

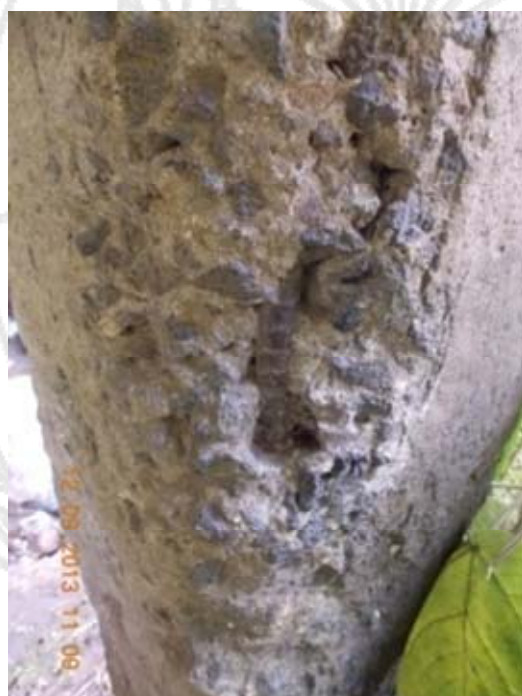
Figura 5.67. Los elementos de concreto de la subestructura, las pilas en este caso, mostraban evidencia de daños por impacto de objetos de gran tamaño arrastrados por la corriente.

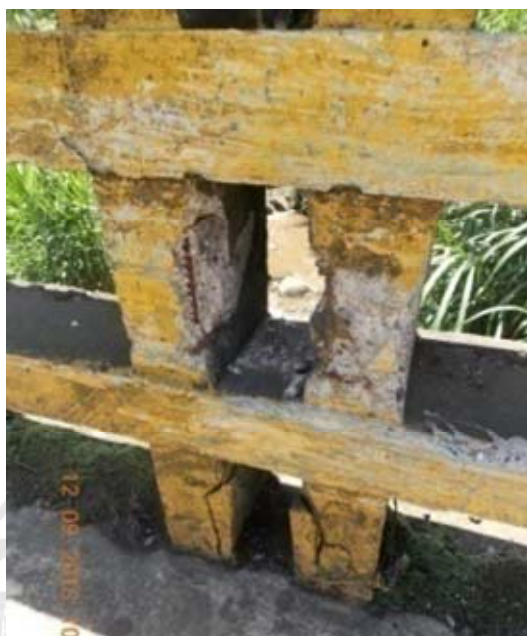
Figura 5.68. Deterioro avanzado de la barrera de contención vehicular. No hay evidencia de cumplir con los requisitos para la velocidad y cantidad de vehículos pesados que transitan por la ruta.

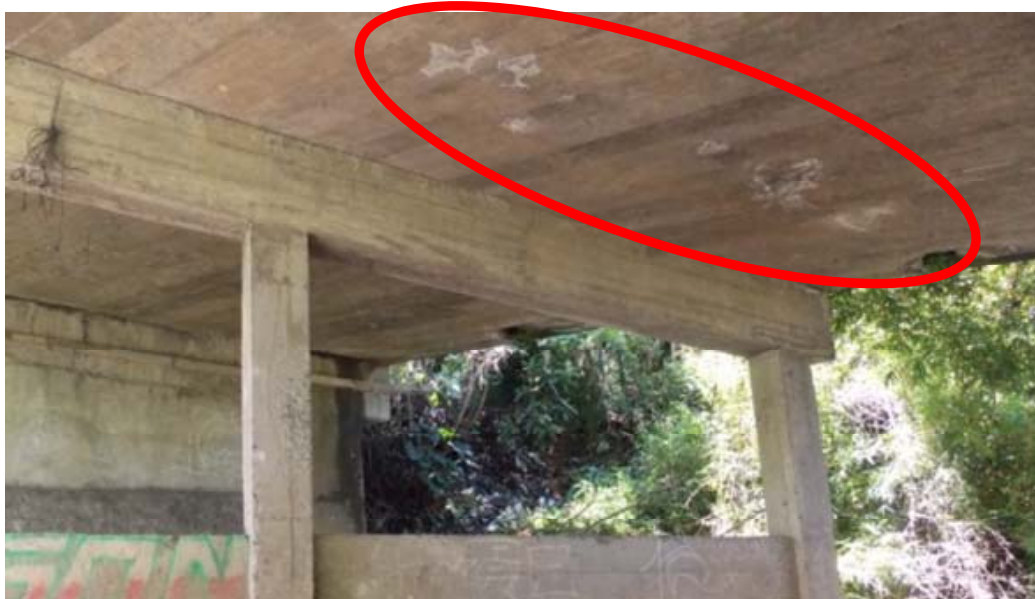
Figura 5.73. Evidencia de agrietamiento y eflorescencia en la superficie inferior de la superestructura.

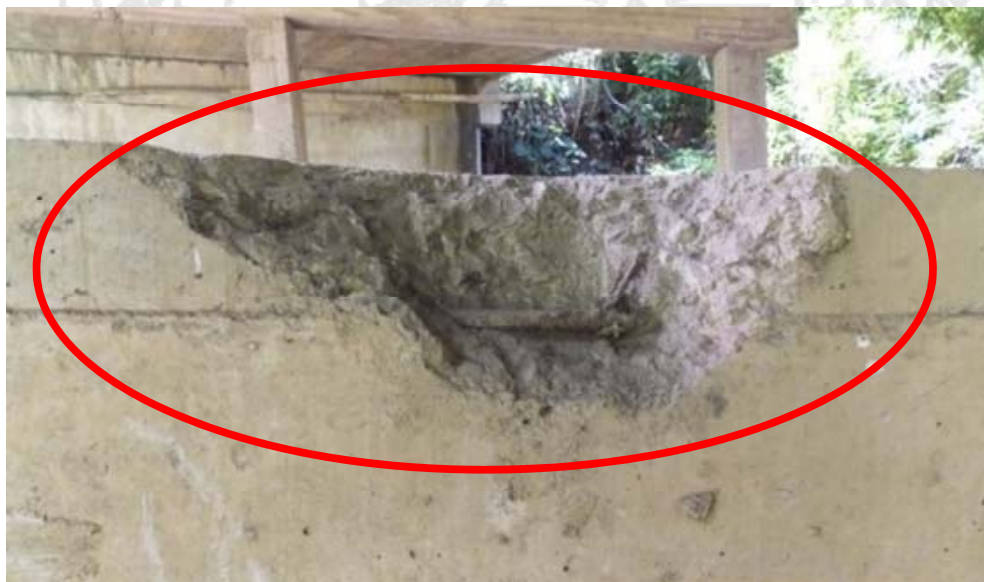
Figura 5.74. Los elementos de concreto de la subestructura, las vigas de amarre de las pilas en este caso, mostraban evidencia de daños por impacto de objetos de gran tamaño arrastrados por la corriente.

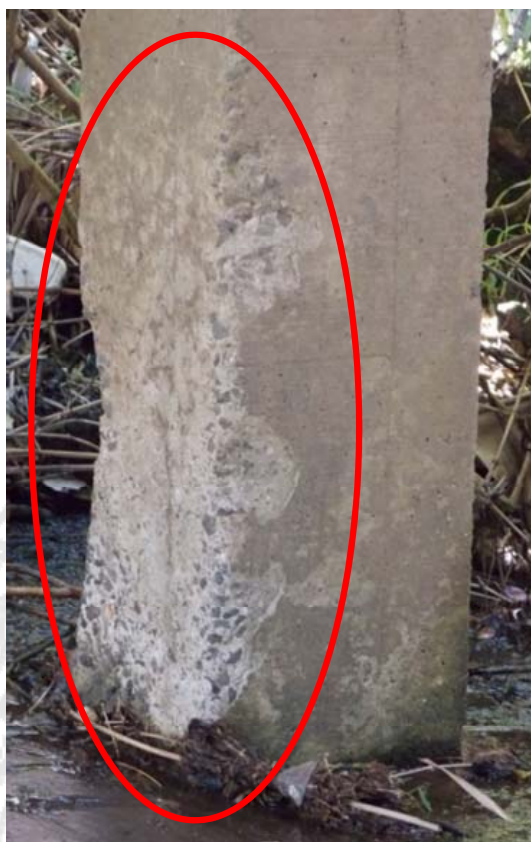
Figura 5.75. Los elementos de concreto de la subestructura, las pilas en este caso, mostraban evidencia de daños por impacto de objetos de gran tamaño arrastrados por la corriente.

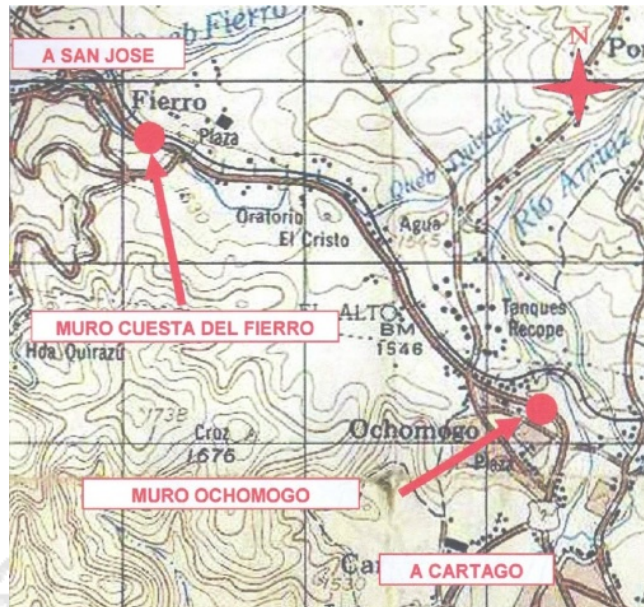
Figura 6.3. Ubicación de los muros de gaviones inspeccionados por la Unidad de Auditorías Técnicas, LanammeUCR.

En los años 2008 y 2009, el equipo de Auditorías Técnicas de LanammeUCR realizó visitas de inspección y seguimiento a dos muros de gaviones ubicados en la Cuesta del Fierro y el sector de Ochomogo, como se muestra en la Figura 6.3.

Figura 6.3 permite concluir que se encuentran sobre la zona II del mapa geológico mostrado en la Figura 6.1, cuya columna estratigráfica se muestra en la Figura 6.2. La descripción de estos materiales incluida en la columna indica, como en el resto del corredor, que se trata de limos arcillosos de baja a mediana plasticidad. La información geológica permite concluir que son el producto de la meteorización de rocas sedimentarias, especialmente areniscas y lutitas.

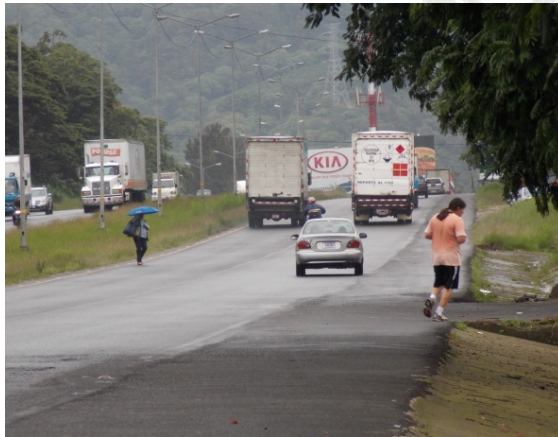
Figura 1.1. Peatones en la carretera Florencio del Castillo (LanammeUCR, 2015).

Se observa un peatón cruzando la vía, a menos de 100 metros del puente peatonal frente a Pasoca. Se observa, además, un peatón que utiliza el espaldón de la carretera para ejercicio físico. Ambas situaciones representan una alta exposición al riesgo, lo cual incrementa las probabilidades de ocurrencia de accidentes graves y muy graves, debido a las altas velocidades de circulación de los vehículos.

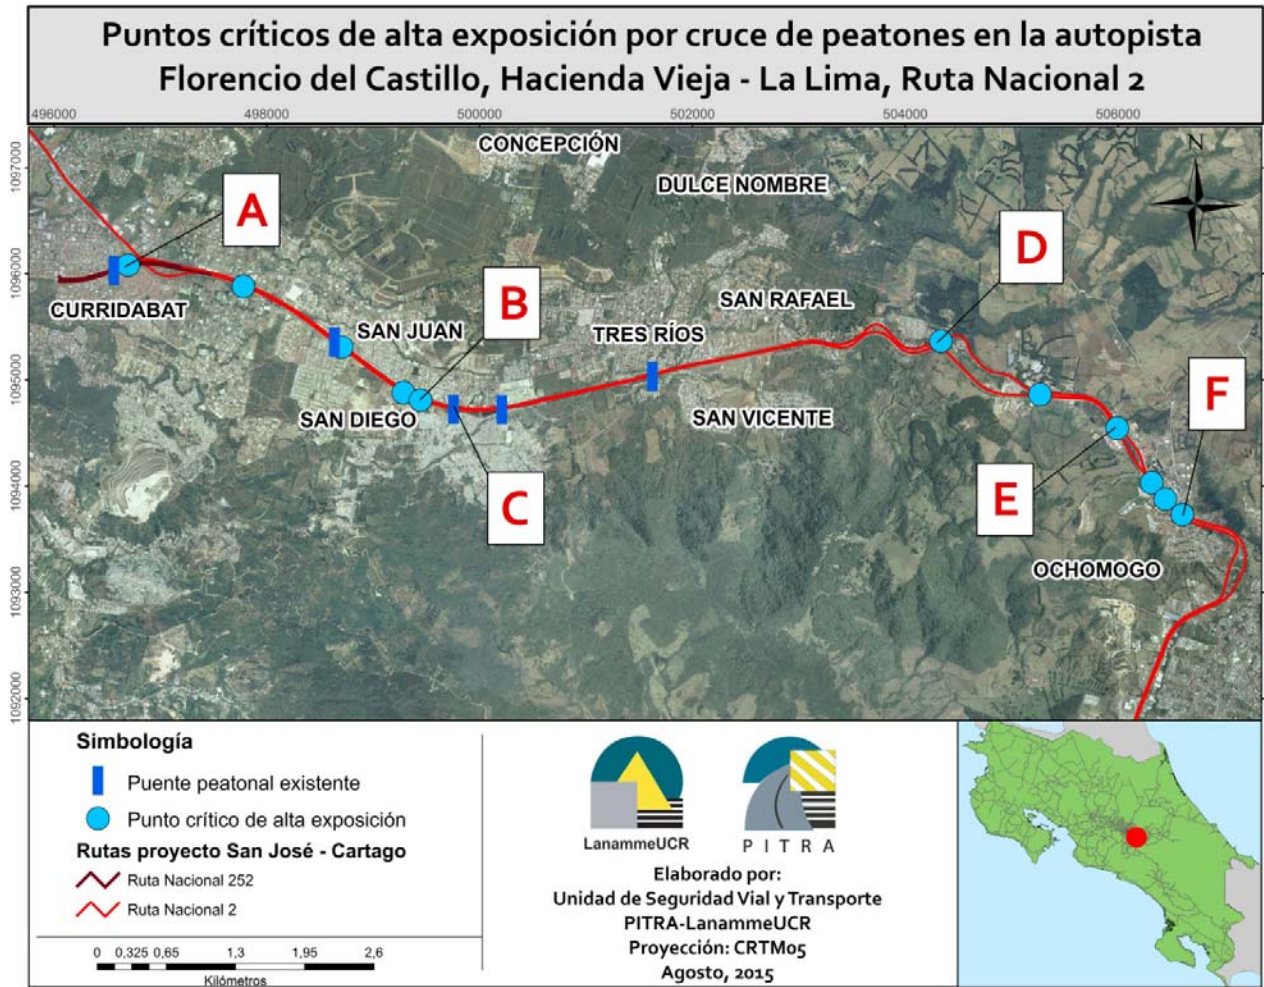
Figura 1.1. Localización de puntos críticos y puentes peatonales en la autopista Florencio del Castillo.

consideran de alta prioridad para este corredor vial. Seis de estos puntos críticos se identifican en el mapa con las letras de la A a la F, y estos se describen con más detalle en el Cuadro 1.1, por representar situaciones comunes y de alto riesgo a lo largo de esta vía. Además, en la figura se pueden identificar los 5 puentes peatonales que existen actualmente en el corredor, los cuales se encuentran todos localizados entre Hacienda Vieja de Curridabat y el sector de Tres Ríos; es decir, en los primeros 6 km de la autopista, en dirección San José – Cartago

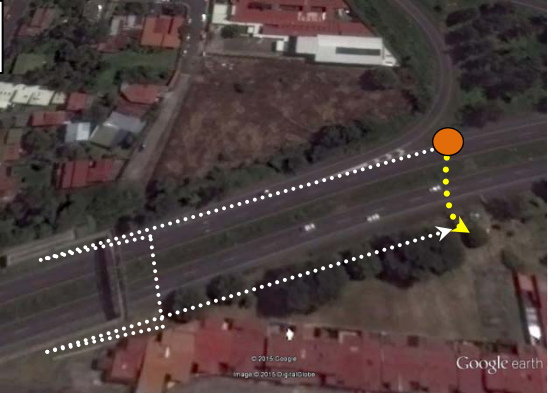
<p>A</p>

<p>Puente peatonal subutilizado, principalmente por el trayecto natural de los peatones, quienes buscan acortar la distancia hacia su destino (línea punteada blanca versus la amarilla). Otra razón que desmotiva el uso del puente es la seguridad de las personas, principalmente a ciertas horas de la noche.</p>	<p>B</p>

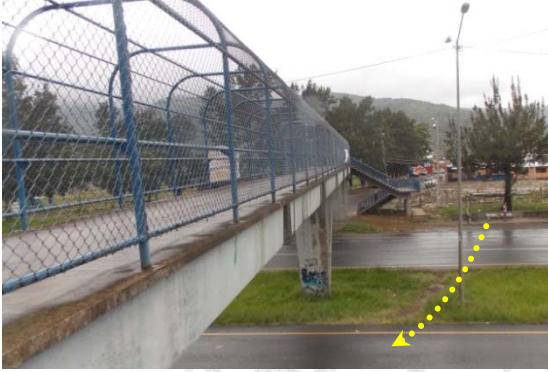
<p>El cruce de peatones en la autopista es frecuente incluso en sitios donde hay puente peatonal. Aparte de la posible seguridad ciudadana a ciertas horas del día, en muchos casos los peatones prefieren cruzar la vía por ahorrar tiempo y esfuerzo, mostrando así una muy baja valoración del riesgo.</p>	<p>D</p>

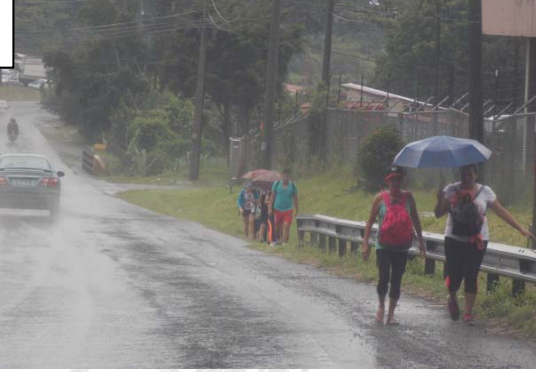
<p>En este sector el tránsito de peatones a orillas de la vía es frecuente debido a las comunidades vecinas y caseríos, incluyendo un centro educativo. Se evidencia la ausencia de facilidades para estos peatones, entre otros aspectos de seguridad vial, tal como la demarcación horizontal.</p>

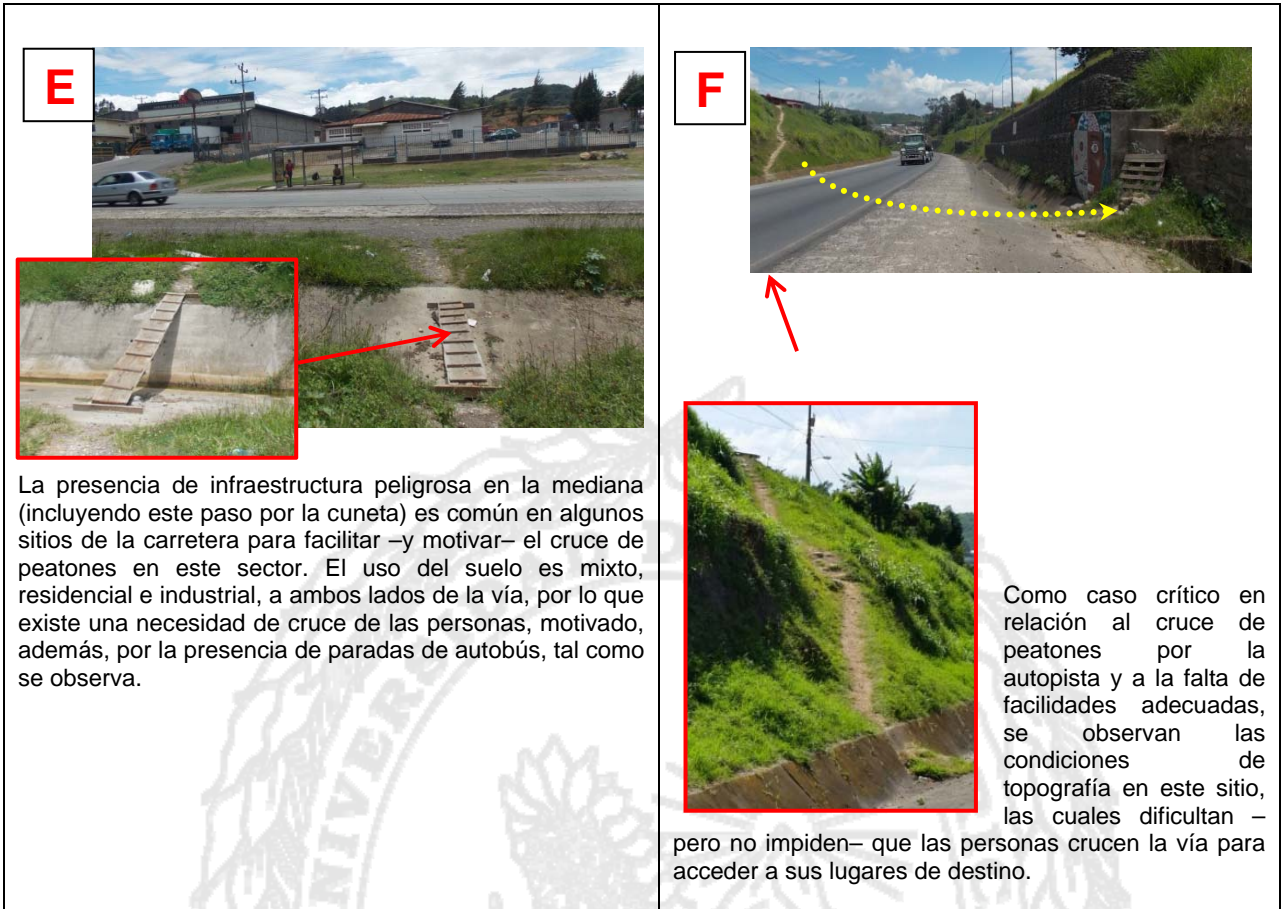
La presencia de infraestructura peligrosa en la mediana (incluyendo este paso por la cuneta) es común en algunos sitios de la carretera para facilitar –y motivar– el cruce de peatones en este sector. El uso del suelo es mixto, residencial e industrial, a ambos lados de la vía, por lo que existe una necesidad de cruce de las personas, motivado, además, por la presencia de paradas de autobús, tal como se observa.

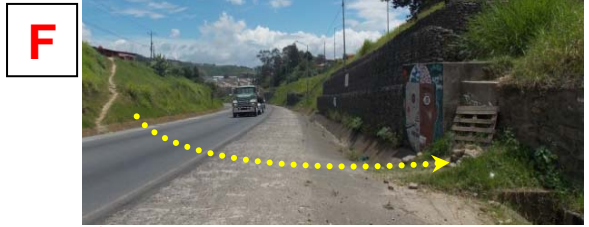
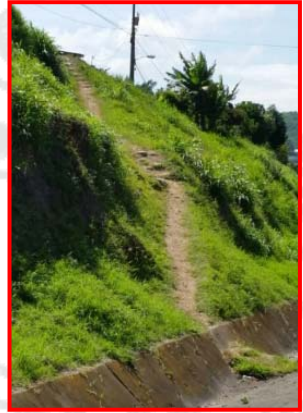
Como caso crítico en relación al cruce de peatones por la autopista y a la falta de facilidades adecuadas, se observan las condiciones de topografía en este sitio, las cuales dificultan – pero no impiden– que las personas crucen la vía para acceder a sus lugares de destino.
