Laboratorio Nacional de
Materiales y Modelos Estructurales

Proyecto: LM-PI-GM-13-2013

EVALUACIÓN DE LA RED VIAL CANTONAL DE BUENOS AIRES: DIAGNÓSTICO RED VIAL CANTONAL

**Unidad de Gestión Municipal
PITRA-LanammeUCR**

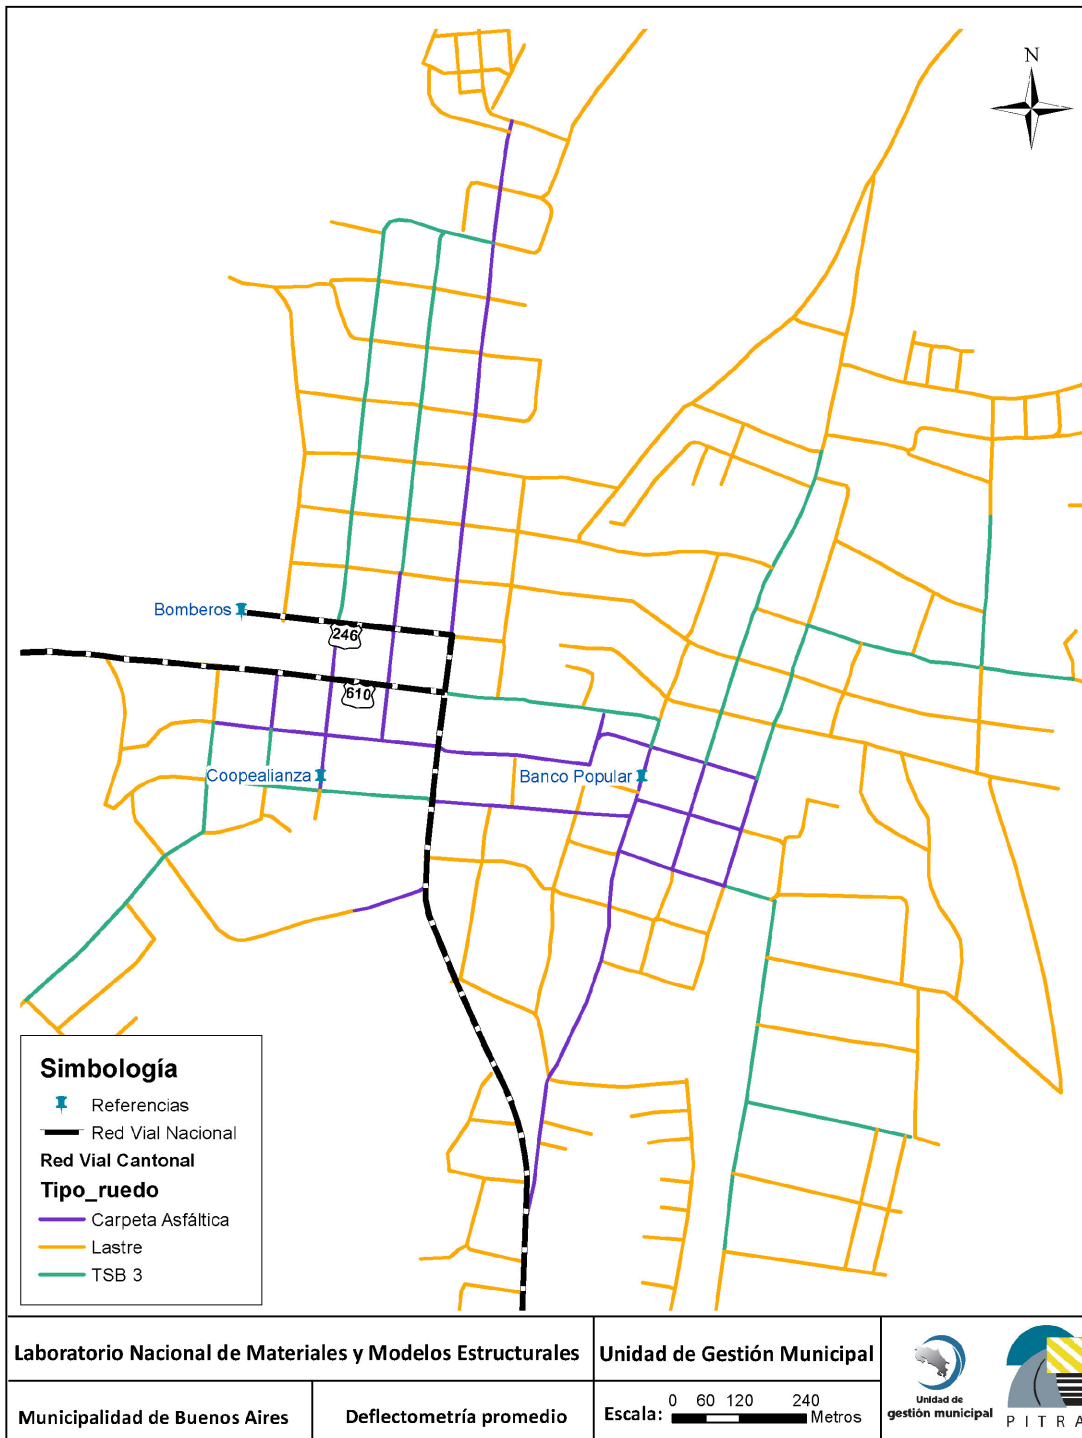
Figura 3. Rutas primarias de la red vial cantonal de Buenos Aires.

Para esta red se identificaron todas las rutas de estudio como calles primarias, correspondiente a superficies de ruedo con carpeta asfáltica o tratamiento superficial. En el siguiente mapa, se identifican las rutas según el tipo de superficie de rodadura, no obstante, la evaluación que se describe en este informe se enfoca en las rutas pavimentadas con asfalto (carpeta asfáltica o tratamiento superficial), como se mencionó anteriormente.

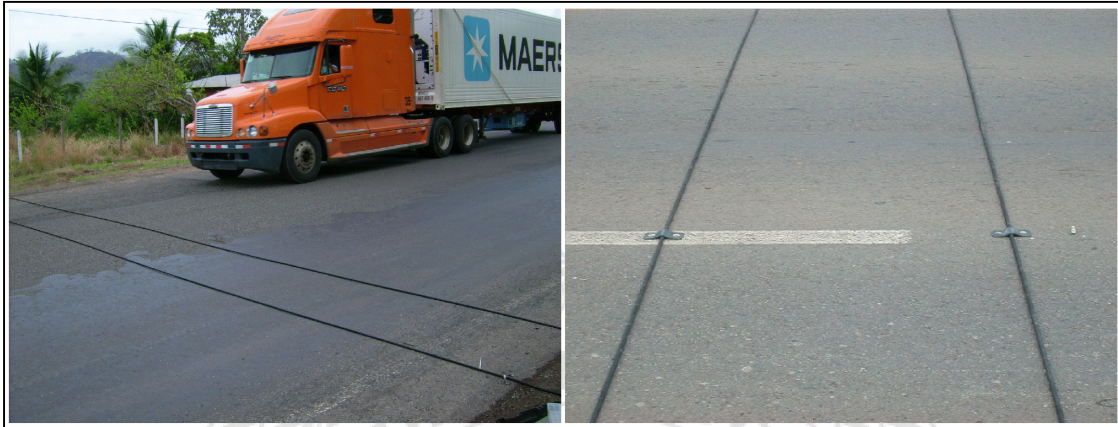
Figura 4. Cables y contadores automáticos en sitio.

Se presentan dos figuras de los contadores automáticos colocados en las vías, y las configuraciones recomendadas en campo para la clasificación vehicular.

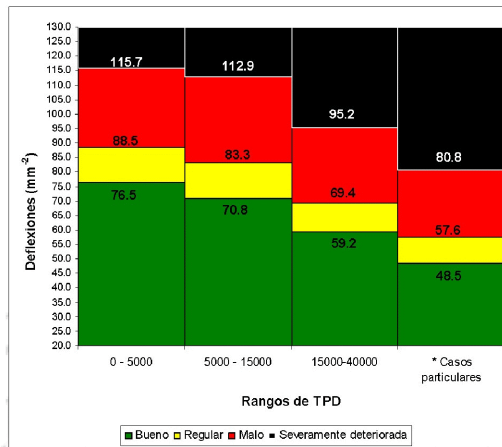
Figura 13. Clasificación de los valores de deflectometría con diferentes TPD.

La clasificación utilizada para categorizar los resultados obtenidos de deflectometría son tomados a partir de un estudio realizado por LanammeUCR, en el cual se determinaron rangos para las diferentes deflexiones asociadas a distintas categorías de TPD y dependientes del tipo de base (granular o estabilizada con cemento) que compone la estructura del pavimento. En la figura 13, se presentan los rangos de deflectometría obtenidos para una estructura de pavimento con base granular.

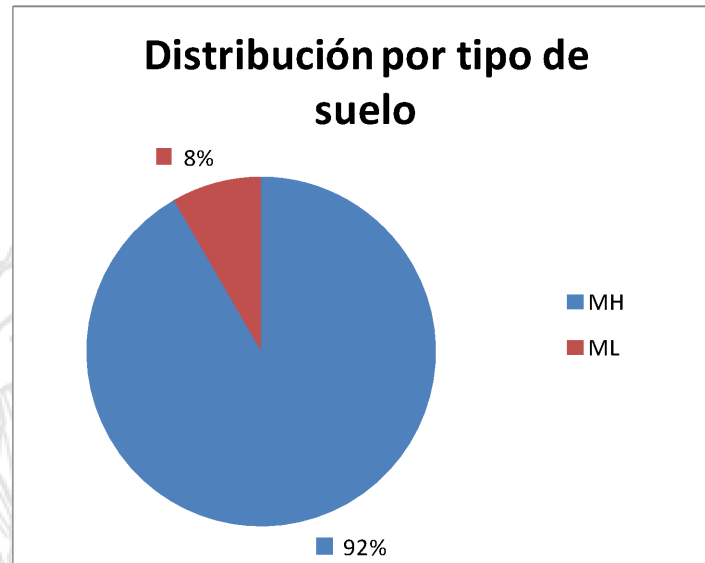
Figura 18. Distribución porcentual de las muestras de subrasante estudiadas en el cantón de Buenos Aires, clasificación SUCS.

La distribución de los tipos de suelo según la clasificación SUCS se presenta en las siguientes figuras, donde se observa que el suelo predominante son limos de alta plasticidad (MH), estos suelos en general son de mala calidad, poseen baja resistencia en estado seco y pueden presentar otros problemas en estado húmedo como cambios de volumen, por lo tanto, es muy importante que la humedad del suelo no presente grandes variaciones.

El tipo de subrasante que más se encontró, según la clasificación SUCS, fue el de los limos de alta plasticidad (MH) y en uno de los sondeos fue un limo de baja plasticidad (ML). Si se considera la clasificación de suelos según AASHTO la gran cantidad de subrasantes son suelos particularmente finos como limos o arcillas identificados en las categorías A-7-5 y A-7-6, que corresponde a suelos muy deficientes para su uso en carreteras, aunque esta es la condición predominante en Costa Rica.

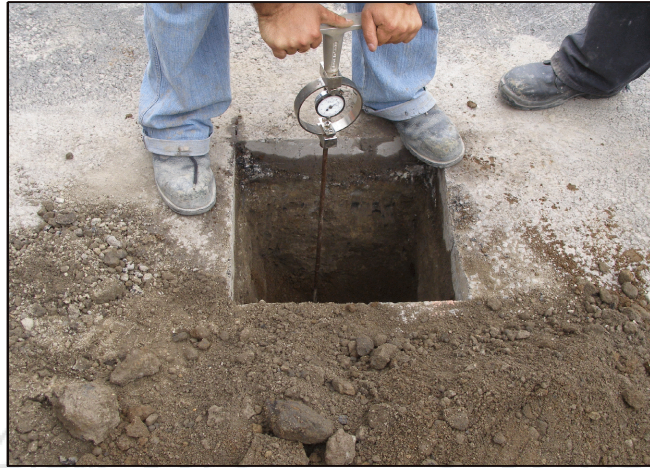
Figura 22. Prueba de CBR en sitio.

En esta sección se analiza la RVC tomando en cuenta el valor de CBR obtenido en sitio, el mismo proporciona un índice de la resistencia de la capa de la sub-rasante para resistir carga, en la siguiente imagen se muestra la prueba realizada en sitio.
