EVALUACIÓN DE LA RED VIAL
CANTONAL DE SAN JOSÉ:

DIAGNÓSTICO Y ANÁLISIS POR
SECCIONES RED VIAL CANTONAL

LM-PI-GM-INF-02-16

San José, Costa Rica
Febrero, 2016

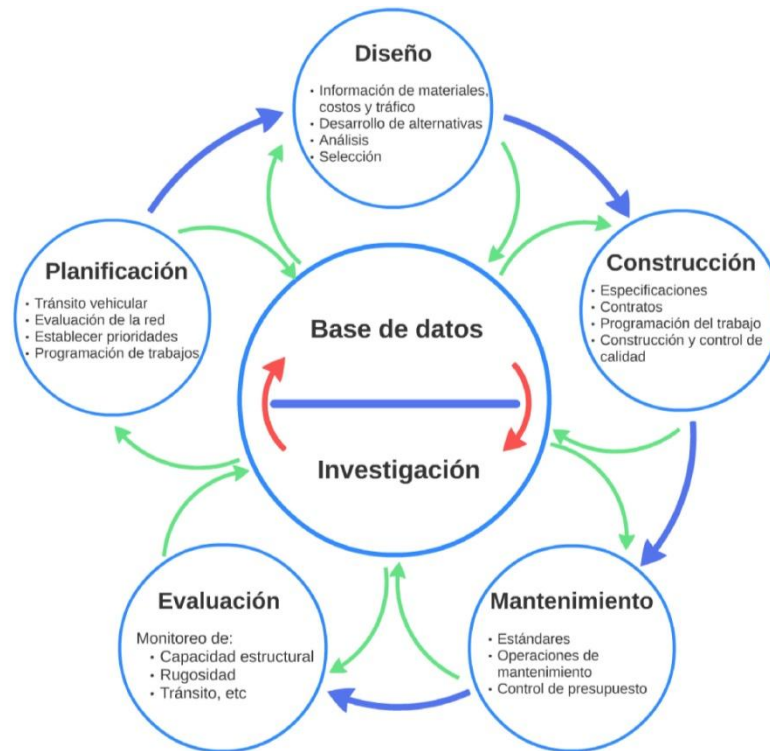
Figura 1. Estructura general de un sistema de gestión de pavimentos.

Un sistema de gestión de pavimentos presenta una estructura general que se compone por cinco etapas bien definidas: planificación, diseño, construcción, mantenimiento y evaluación, las cuales son descritas en la Figura 1.

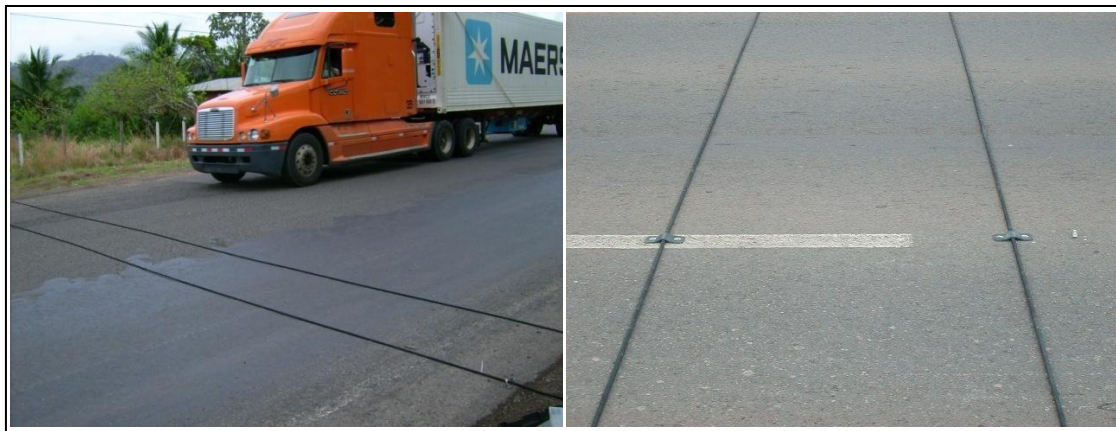
Figura 4. Mangueras y contadores automáticos en sitio.

A continuación, se presentan dos configuraciones recomendadas para la colocación de los contadores vehiculares en campo (ver Figura 4 y Figura 5).

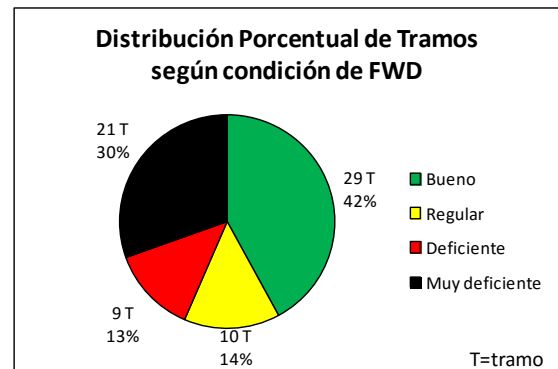
Para cada categoría de condición estructural se realiza un análisis en el que se determina la cantidad de metros lineales y la cantidad de tramos asociados, los cuales se sintetizan en la Figura 19 y Figura 20.

En la Figura 19 y la Figura 20, es posible observar que un 48% de la longitud evaluada (aproximadamente 14,2 km distribidos en 29 tramos) presenta una adecuada condición estructural; mientras que un 39% de la longitud de los tramos evaluados (11,7 km) posee una estructura del pavimento con un nivel de deterioro importante (pertenecientes a las categorías "deficiente" y "muy deficiente") y por lo consiguiente una baja capacidad para soportar las cargas de tránsito a las que se ve sometida. Adicionalmente, cabe mencionar que aproximadamente 3,9 km distribidos en 10 tramos o secciones de caminos, se encuentran en la categoría "Regular".

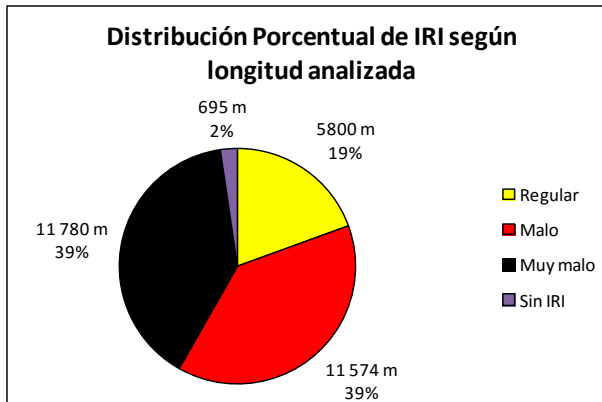
La distribución de la cantidad de tramos homogéneos y de los metros lineales asociados a cada categoría de IRI de acuerdo con las mediciones del año 2013, se muestra porcentualmente en la Figura 22 y la Figura 23.

Según la información que se muestra en las figuras anteriores, no se registraron tramos con una buena condición funcional, mas 23,3 km (78%) se encuentran en una condición "mala" y "muy mala" distribuidos en 50 secciones de camino. Además, 5,8 km se encuentran en una condición regular y en 695 m no se realizaron estimaciones del IRI pero si mediciones del FWD.

La irregularidad en la superficie de ruedo implica un mayor costo de operación para los usuarios, mayor tiempo en el traslado y un viaje poco confortable sobre estos tramos. Estas irregularidades también ocasionan un deterioro acelerado de la estructura, debido a las cargas dinámicas a las cuales se ve sometida, ocasionado por el golpeteo de los vehículos al transitar por una ruta irregular.
