Programa de Infraestructura del Transporte (PITRA)

Proyecto: LM-PI-GM-05-2012

EVALUACIÓN DE LA CONDICIÓN ACTUAL DE LAS VÍAS Y DISEÑO DE LAS ESTRUCTURAS DE PAVIMENTO PARA EL SECTOR DE LIMONCITO, PROVINCIA DE LIMÓN

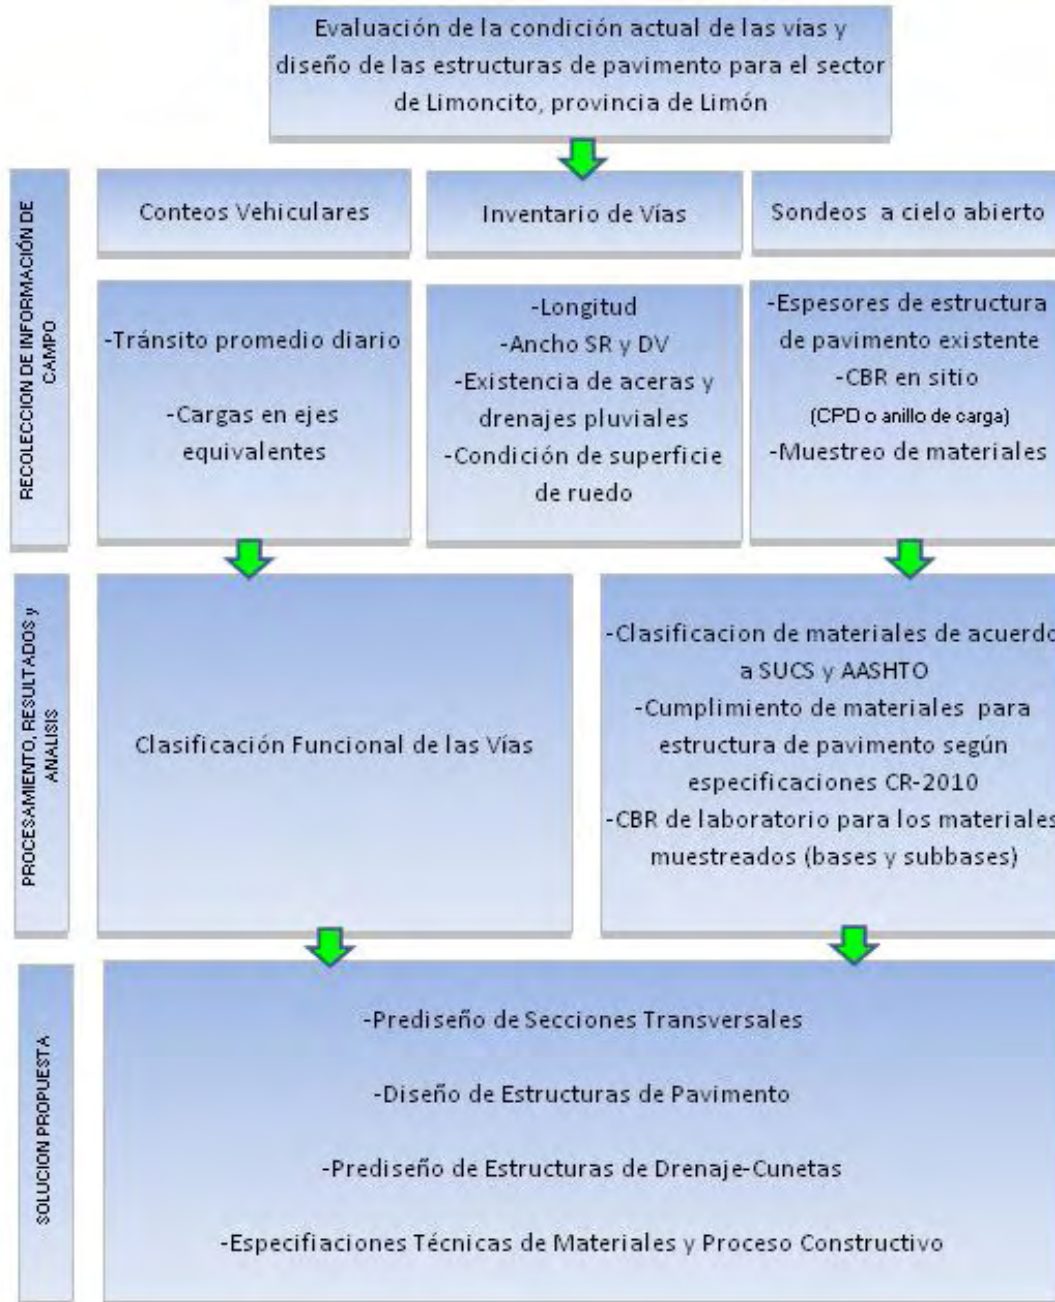
Figura 2. Esquema metodológico.

La Figura 2 muestra el esquema que resume la metodología aplicada al estudio realizado en la zona de Limoncito.

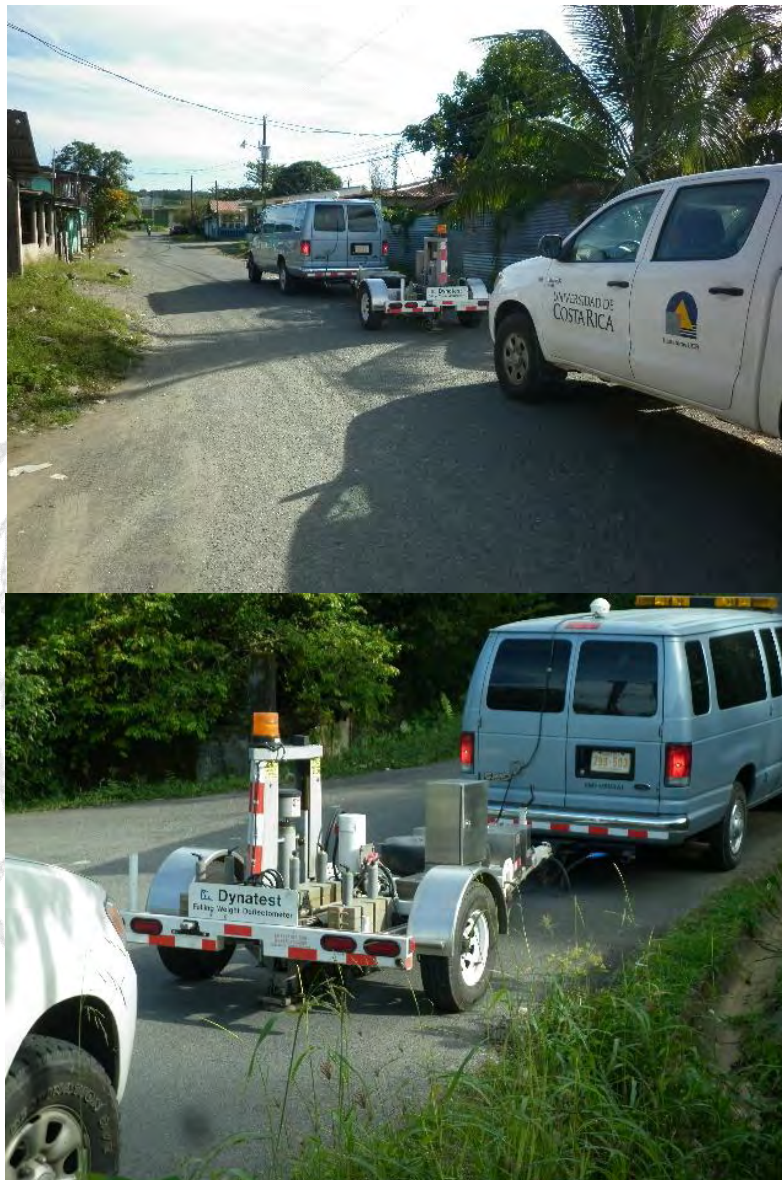
Figura 7. Ensayo de deflectometría de impacto (FWD) efectuado en Limoncito.

El ensayo de deflectometría no se encontraba contemplado en la propuesta inicial del presente estudio pero se consideró que daría un valor agregado en cuanto a la confirmación de los sitios de sondeo y condición estructural de las vías pavimentadas (carpeta asfáltica, tratamiento superficial bituminoso y losa de concreto). La Figura 8 muestra a manera de ejemplo una imagen del Anexo III que contiene el mapa donde se indican las vías en las que se realizó la deflectometría y la condición estructural asociada.

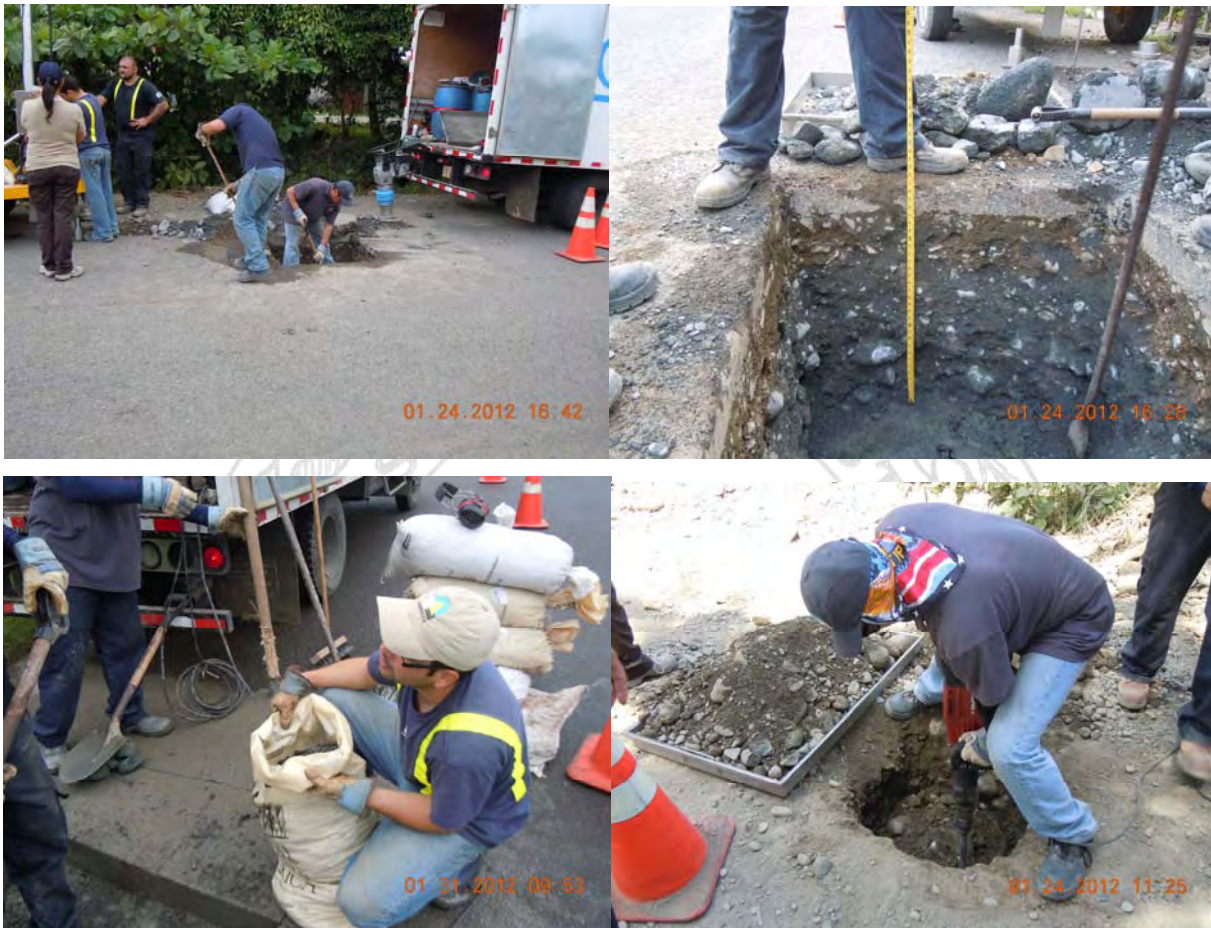
Figura 9. Sondeos a cielo abierto.

existente o nuevo, debidamente compactados y sellados en los casos que fue necesario como se observa en la Figura 9.

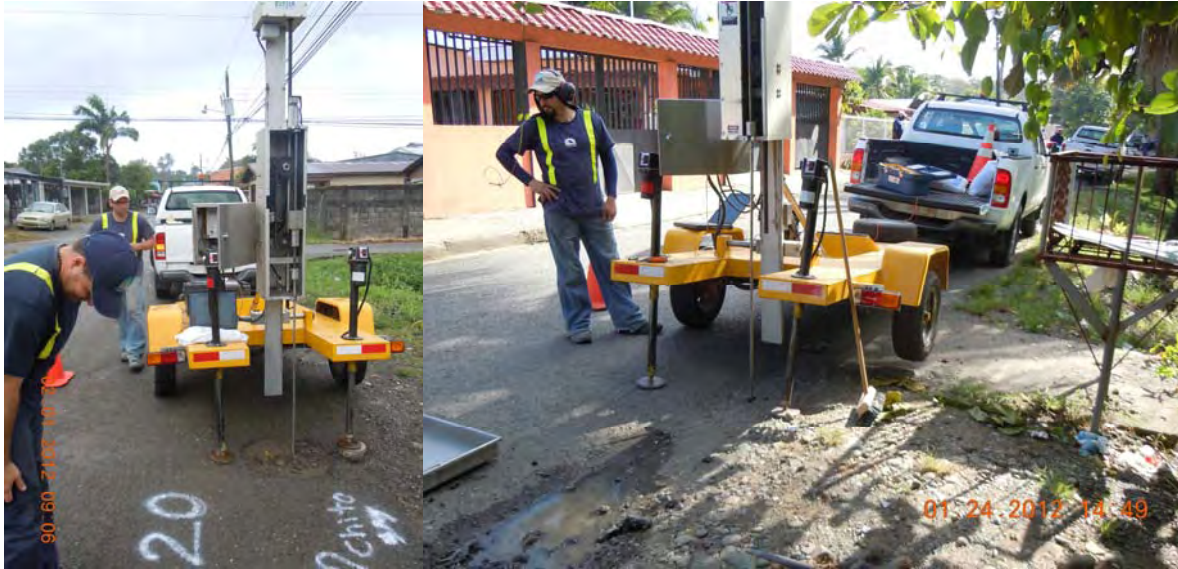
Figura 11. Medición a cielo abierto con el Cono de penetración dinámico.

La medición de CBR en sitio se realizó por medio de dos instrumentos: el Cono de Penetración Dinámico (CPD) y el anillo de carga manual. En los lugares donde no fue posible utilizar el CPD se procedió a realizar la medición por medio del anillo de carga, siempre y cuando se encontrara material de suelo de subrasante. Las Figuras 11 y 12 muestran un ejemplo de estos ensayos realizados en el sitio.

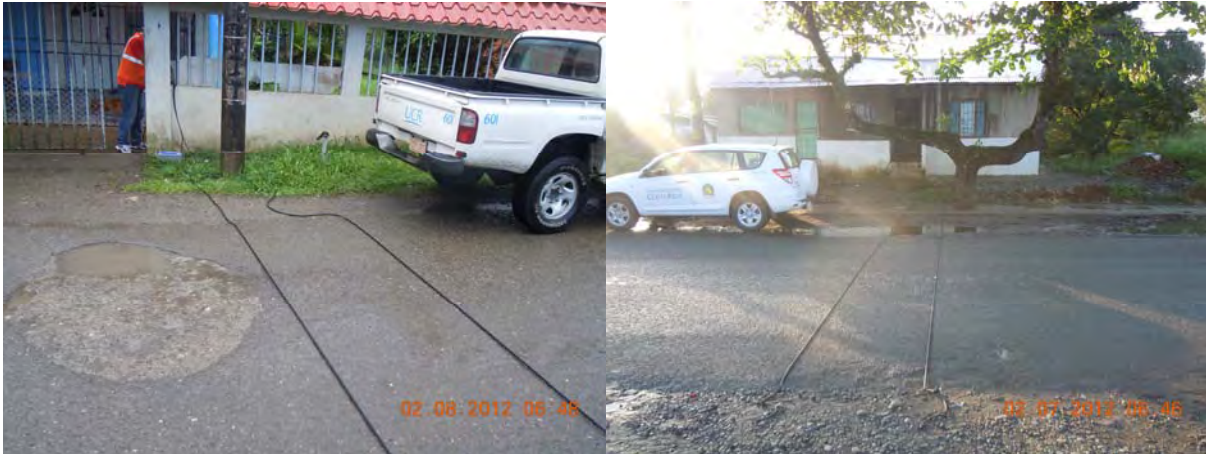
Figura 13. Colocación del equipo de conteo vehicular en diferentes puntos de Limoncito.

Se realizaron 12 conteos vehiculares automáticos que se ubicaron en diferentes puntos de la red de caminos de Limoncito como se observa en la Figura 13.

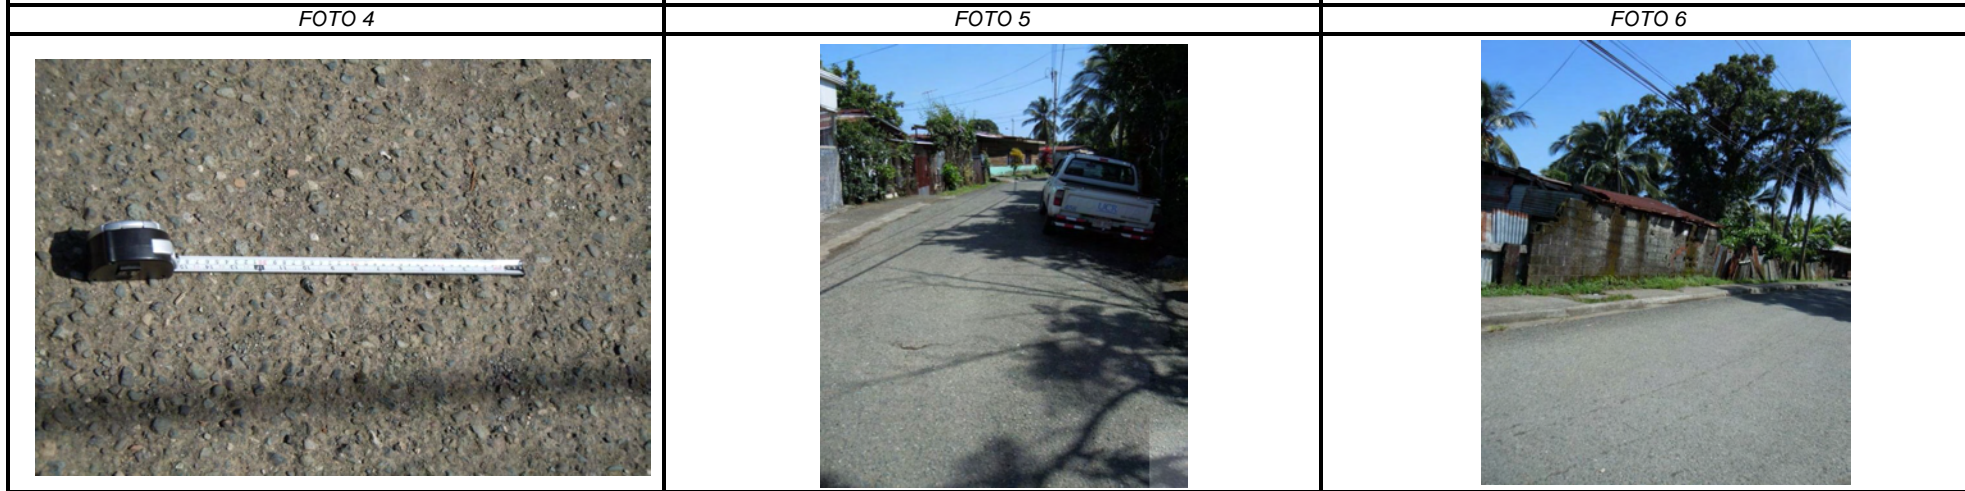
6. FOTOS

1. IDENTIFICACIÓN		2. DIMENSIONES GENERALES		3. CONDICION SR VISUAL GENERAL	
ZONA UCR:	LI1	LONGITUD (m):	1586.0	3	Superficie de ruedo con presencia de muchas grietas, huecos y deformaciones. Se observa piel de lagarto generalizado, desnudamiento en la mayor parte del área y erosión de bordes en gran parte de su longitud.
CODIGO UCR:	LI1-AS-1	ANCHO PROM SR (m):	5.2		
CODIGO MOPT:	7-1-770	ANCHO PROM DV (m):	8.6

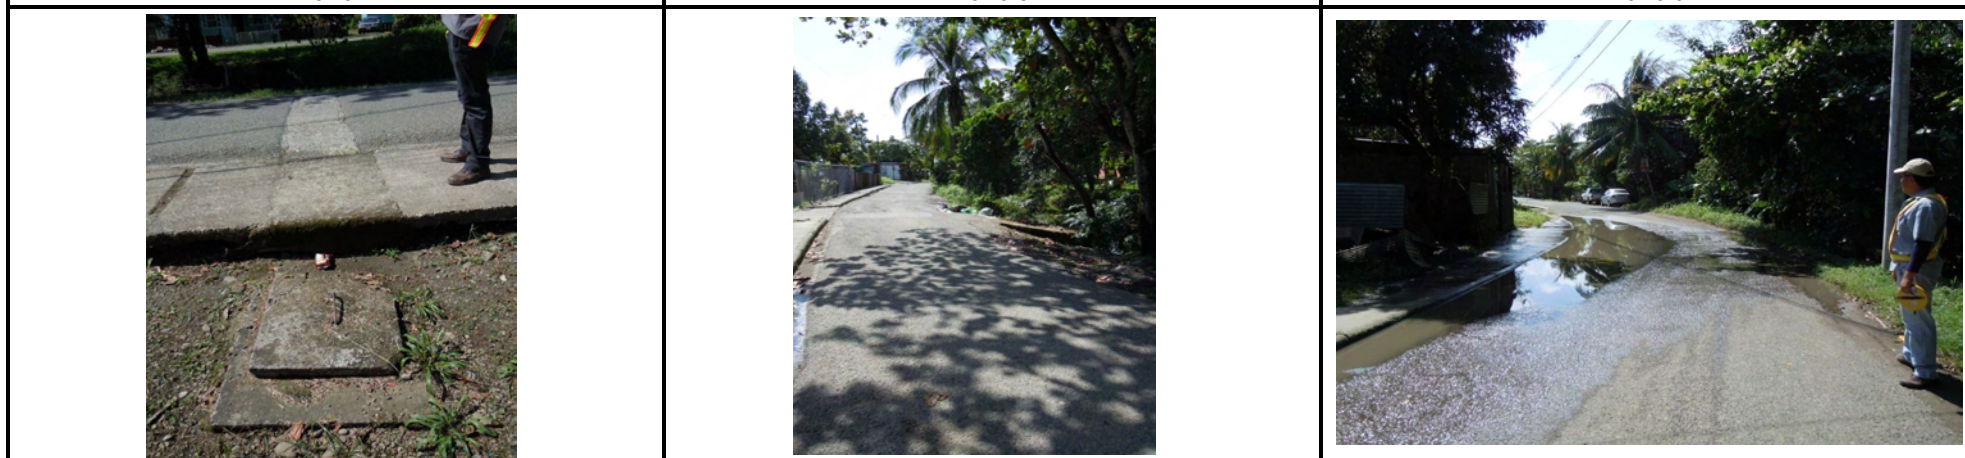
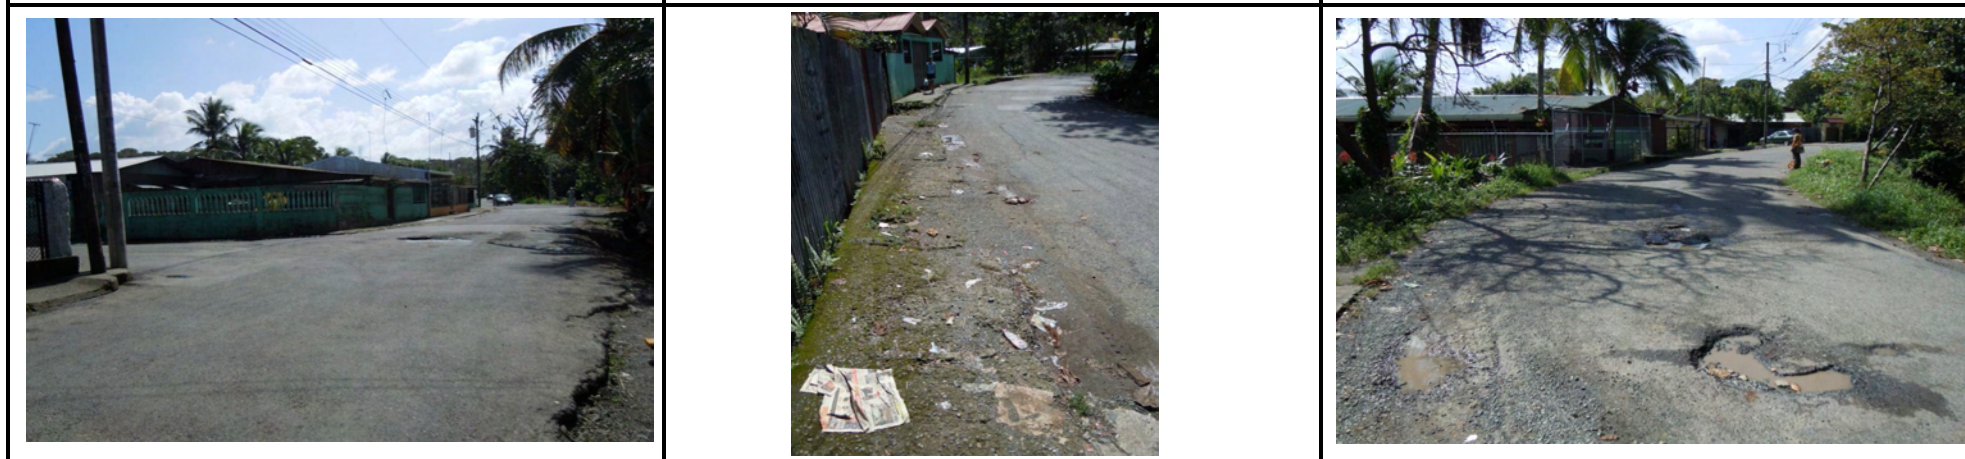
FOTO 10	FOTO 11	FOTO 12
---------	---------	---------

1. IDENTIFICACIÓN		2. DIMENSIONES GENERALES		3. CONDICION SR VISUAL GENERAL	
ZONA UCR:	LI1	LONGITUD (m):	1586.0	3	Superficie de ruede con presencia de muchas grietas, huecos y deformaciones. Se observa piel de lagarto generalizado, desnudamiento en la mayor parte del área y erosión de bordes en gran parte de su longitud.
CODIGO UCR:	LI1-AS-1	ANCHO PROM SR (m):	5.2		
CODIGO MOPT:	7-1-770	ANCHO PROM DV (m):	8.6

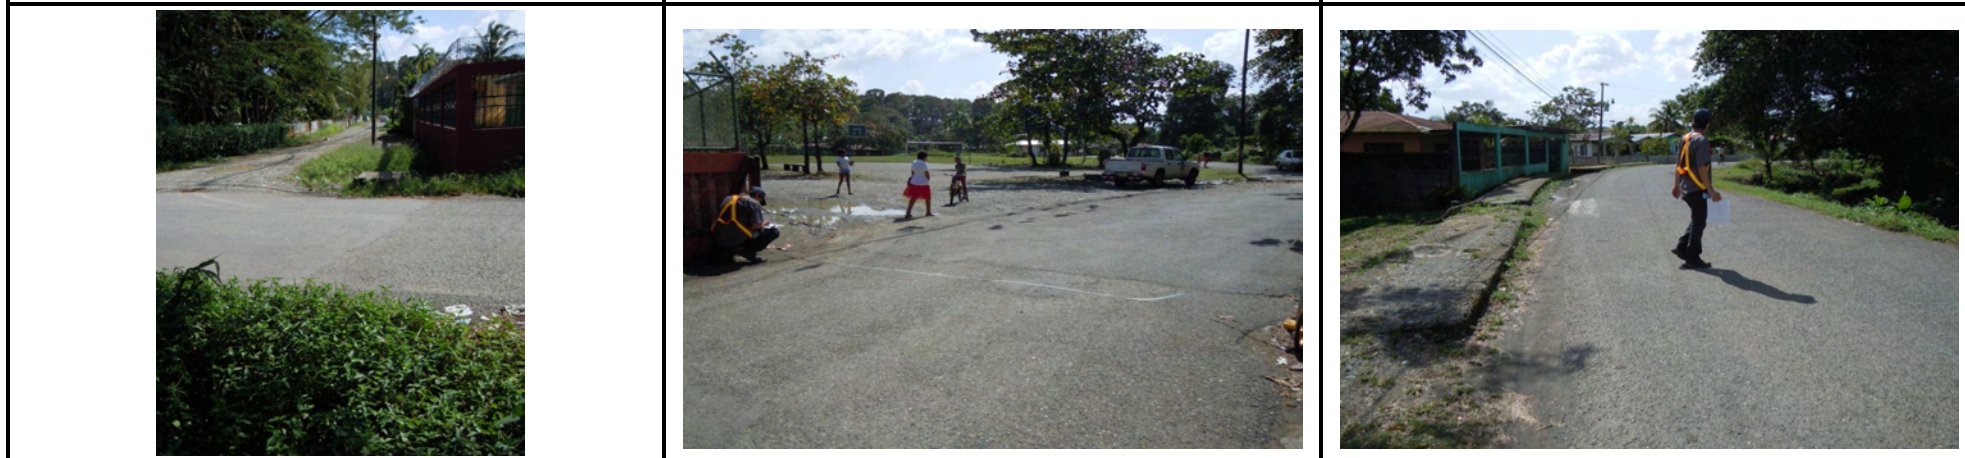
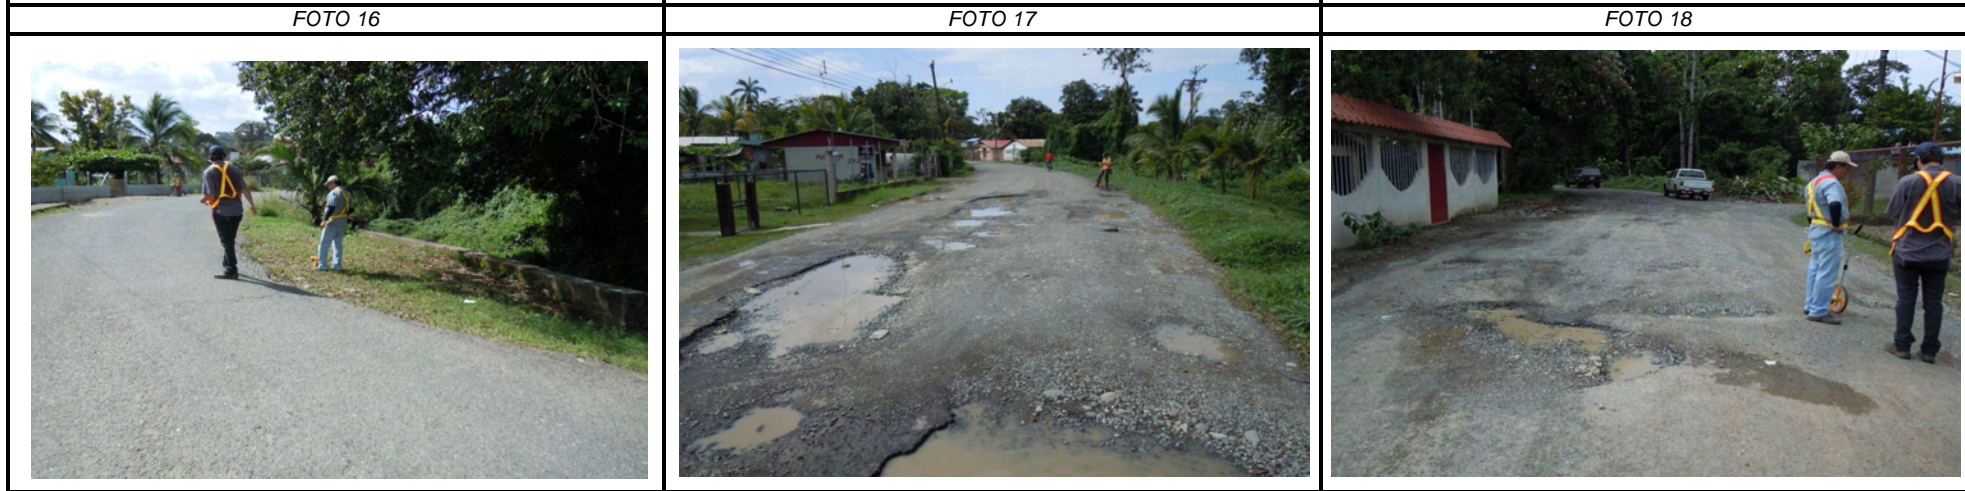
6. FOTOS

1. IDENTIFICACIÓN		2. DIMENSIONES GENERALES		3. CONDICION SR VISUAL GENERAL	
ZONA UCR:	LI1	LONGITUD (m):	1586.0	3	Superficie de ruedo con presencia de muchas grietas, huecos y deformaciones. Se observa piel de lagarto generalizado, desnudamiento en la mayor parte del área y erosión de bordes en gran parte de su longitud.
CODIGO UCR:	LI1-AS-1	ANCHO PROM SR (m):	5.2		
CODIGO MOPT:	7-1-770	ANCHO PROM DV (m):	8.6
