INFORME DE ASESORÍA TÉCNICA

LM-PI-UGERVN-005-2015

CARRETERA SIFÓN – LA ABUNDANCIA

San José, Costa Rica
Mayo, 2015

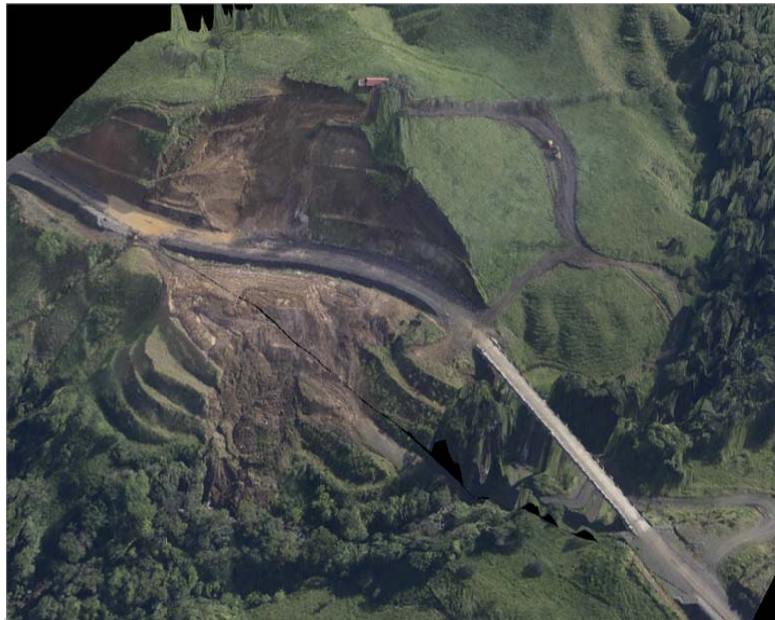
Figura No.2 Imagen del deslizamiento en el kilómetro 25+300 generada con la tecnología LIDAR y suministrada a la Administración del proyecto.

Esta información es un insumo muy importante que permite entre otras cosas el estudio de la topografía actual de las zonas que presentan problemas de estabilidad, como el que se presenta en el kilómetro 25+300, cerca del puente sobre el río Arena, tal como se observa en la siguiente figura.

Esta información se utiliza para generar Modelos de Elevación Digital (MED), los cuales están georeferenciados y en este caso cuenta con una precisión de ± 12 cm.
