**INFORME ESPECIAL DE AUDITORÍA TÉCNICA**

**PROYECTO DE CONSERVACIÓN VIAL DE LA**

**LPCO-19-2001**

**RUTAS 715 (Río Grande – El Rosario de Naranjo)**

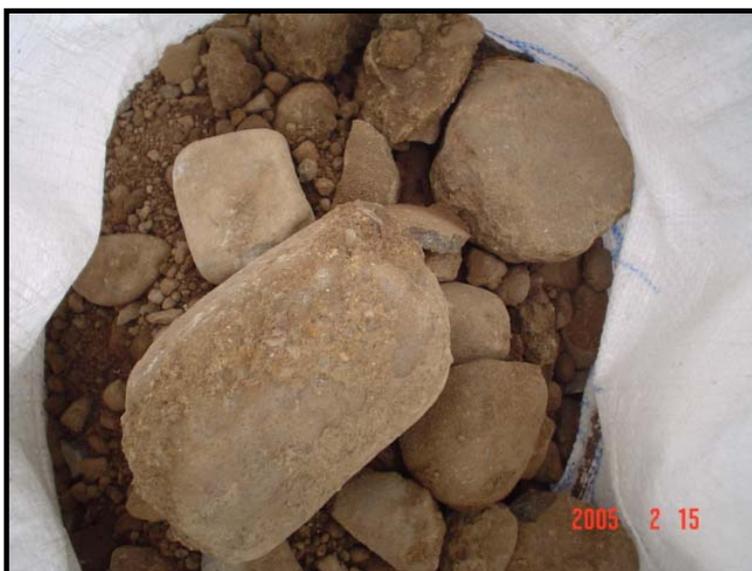
Como se puede observar en la tabla anterior los espesores de la carpeta y de la base no cumplen con los espesores determinados en los diseños estructurales realizados para ambas rutas. En el caso de la subbase no es posible determinar un espesor único, ya que se encontraron capas de diferentes materiales. Se observa presencia de material con sobretamaños en la subbase hasta de 15 cm en su diámetro.

**Fotografía No1:** Material de subbase encontrado en las rutas evaluadas

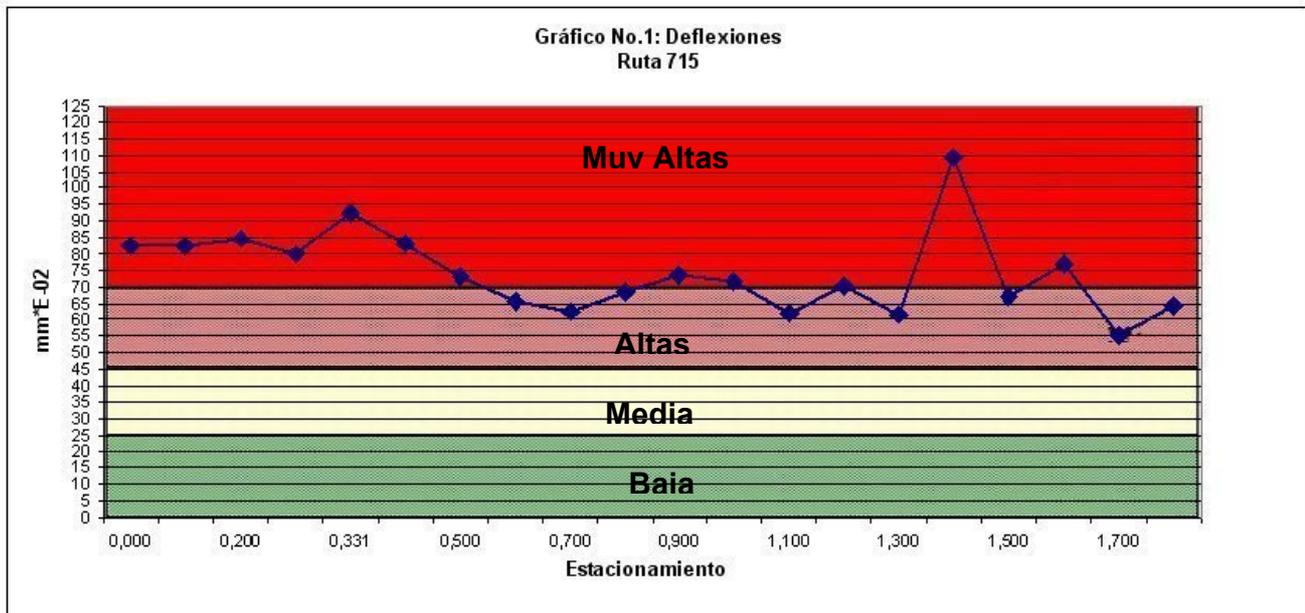
Los gráficos anteriores muestran los resultados de deflexiones medidos en la ruta No.715 (Río Grande – El Rosario de Naranjo). Los valores mayores de deflexiones son los que están asociados con una menor capacidad estructural. Los gráficos muestran cómo las mayores deflexiones se encuentran dentro del rango de pésimo estado estructural (60%), y un 40% en una condición de mal estado estructural.

Estos valores altos de deflexión auguran corta vida útil del pavimento, especialmente si circulan camiones pesados por esta ruta.

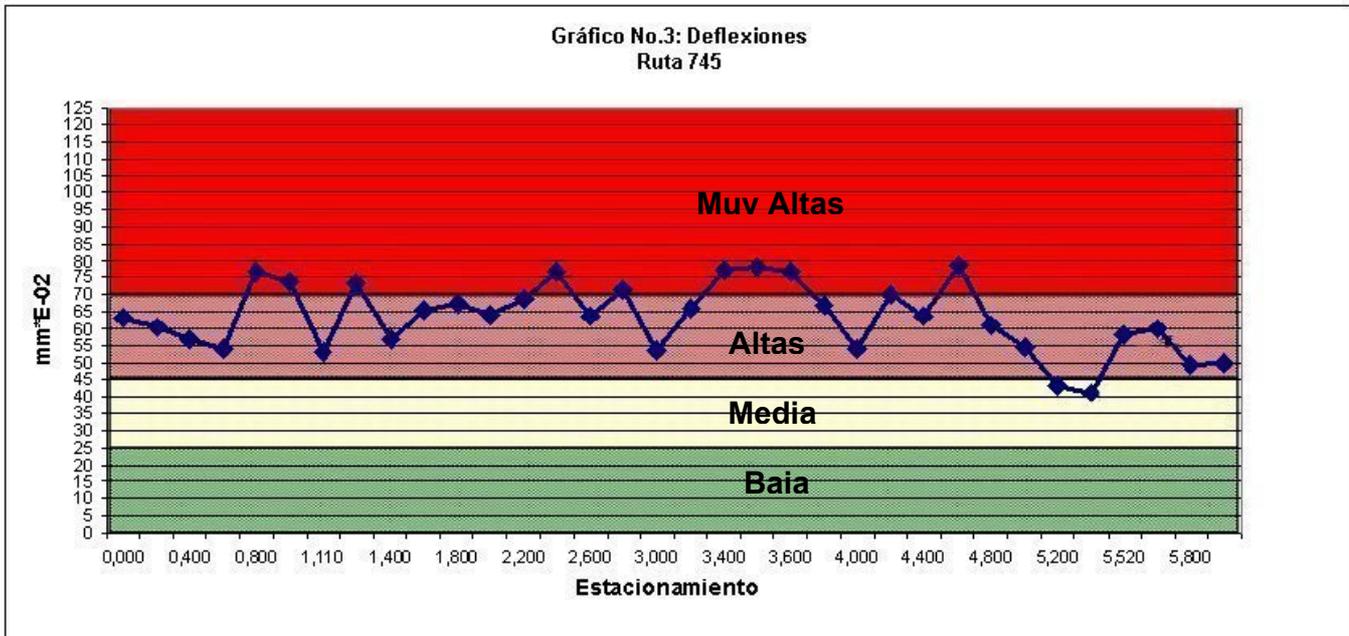
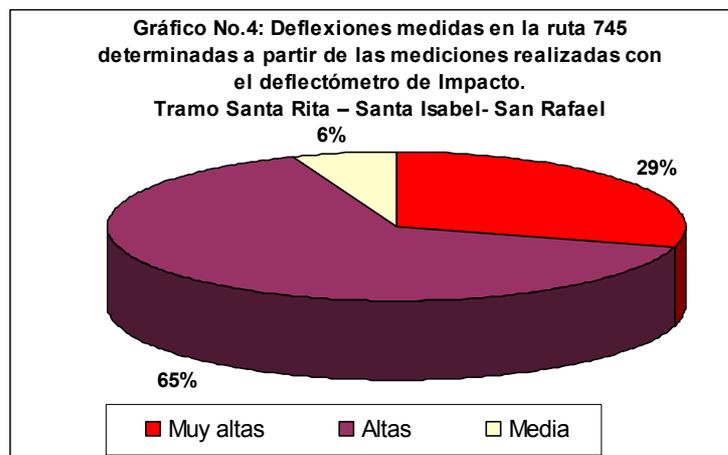
Los gráficos superiores muestran los resultados de las deflexiones en la ruta No.745 (Santa Rita – Santa Isabel- San Rafael). Como se puede apreciar en el gráfico No.1, los valores mayores de deflexiones son los que están asociados con una menor capacidad estructural. Los gráficos muestran cómo las deflexiones se encuentran dentro del rango de pésimo estado estructural en un (29%), un 65% en una condición de mal estado estructural y solo un 6% en regular condición.

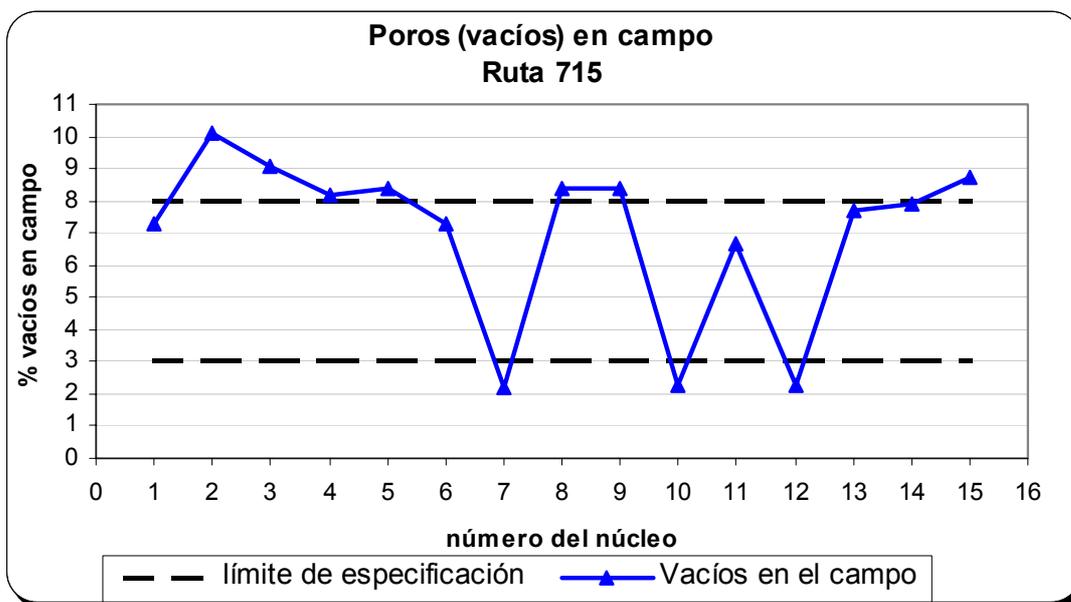
Como se puede observar en el gráfico se presenta una condición de mucha variabilidad en los poros (vacíos) en el campo, con un porcentaje de incumplimiento del 73.3%, lo cual es congruente con el hallazgo de la falta de un tramo de prueba, ya que no se determinó correctamente el procedimiento de compactación para esta ruta.

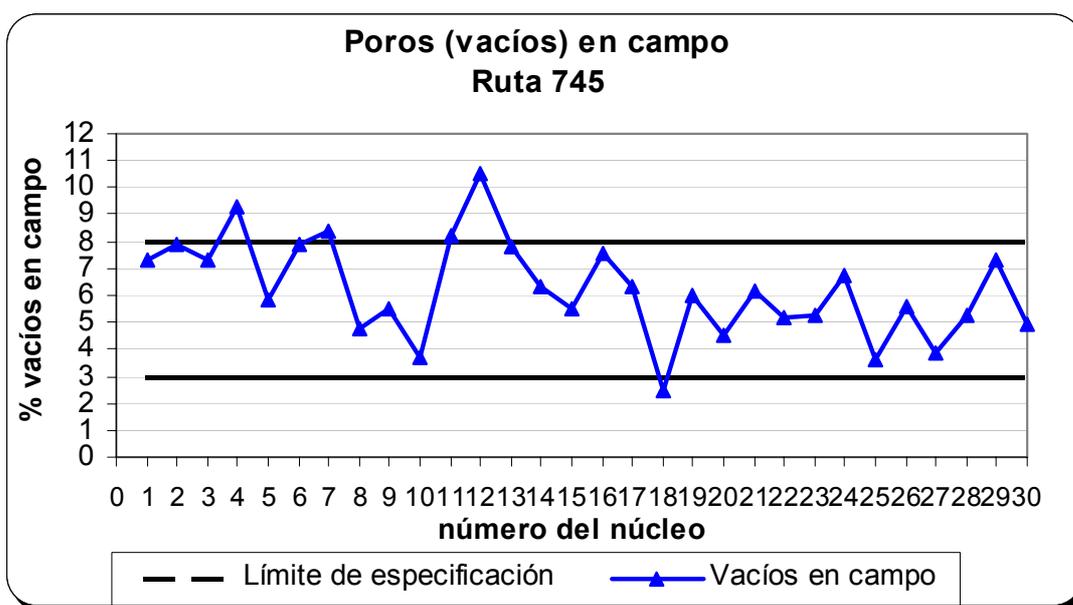
En este caso la variabilidad es menor con un porcentaje de incumplimiento de 17%. El gráfico muestra que hubo un mejor control de la compactación .

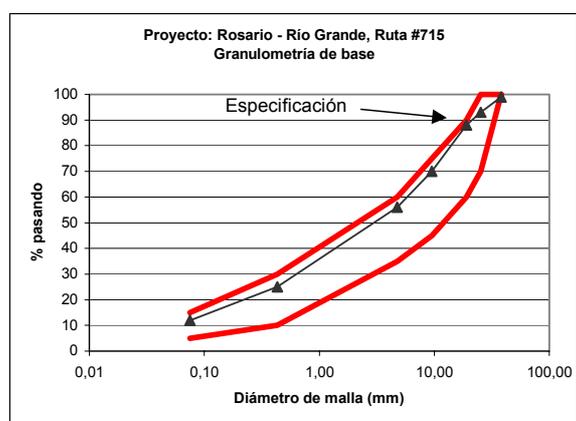
Sin embargo, la prueba de CBR medida en el laboratorio indica que éste material de base no cumple con la especificación indicada en el CR-77, que señala que debe tener una razón mayor a 80. En este caso la razón de CBR resultó 50, lo cual nos indica que no es un material con suficiente capacidad soportante. A esto se pueden asociar los valores de deflexión bajos medidos en el sitio para este punto. La densidad máxima del material es de 1.583kg/m<sup>3</sup> con una humedad en sitio de 15,9%.

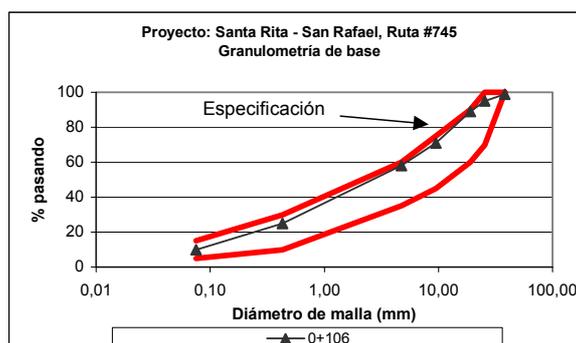
Se realizó una prueba de compactación en sitio por medio del cono de arena, la cual indica que el porcentaje de compactación en ese punto es de 95%. El valor de CBR obtenido en el laboratorio para este material es de 85, valor que cumple con la especificación fijada en el CR-77.
