**INFORME  
AUDITORÍA TÉCNICA  
LM-AT-096-10  
LICITACIÓN PÚBLICA INTERNACIONAL  
LPI 003-2007**

**Evaluación de Regularidad Superficial (IRI)  
Proyecto: Mejoramiento de la Ruta Nacional No. 34  
Sección: Quepos- Barú**

**Licitación Pública Internacional No 003-2007**

**Diciembre 2010**

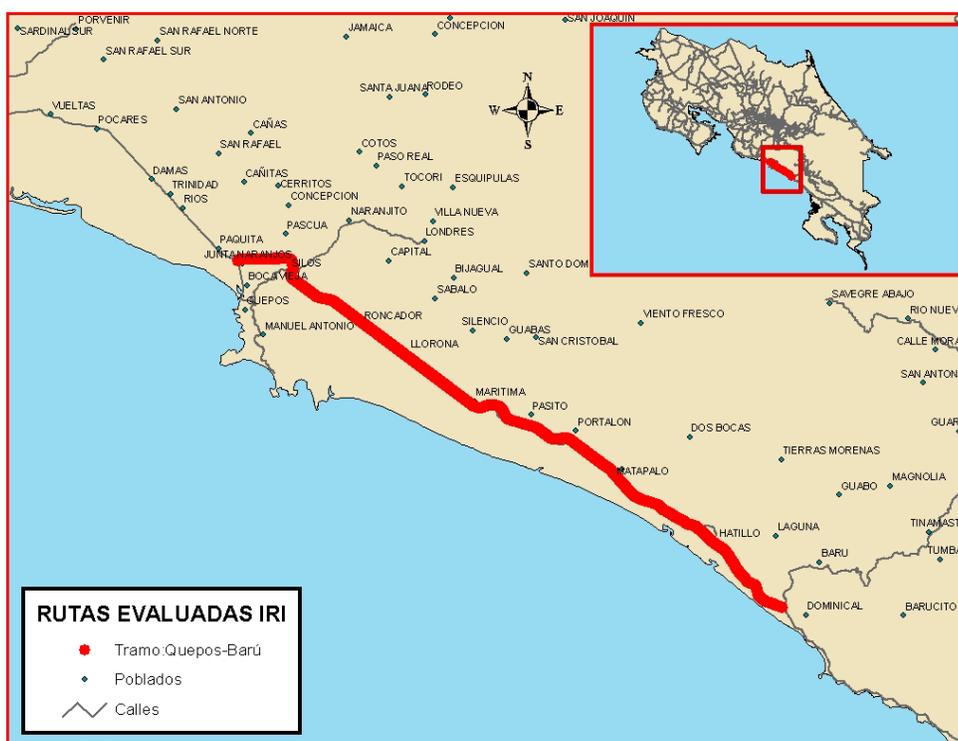
La medición se realizó en ambos sentidos de circulación en toda la longitud del proyecto, tal y como se muestra en la Figura N°3.

Figura N° 3. Proyecto Quepos-Barú. Identificación del tramo de estudio

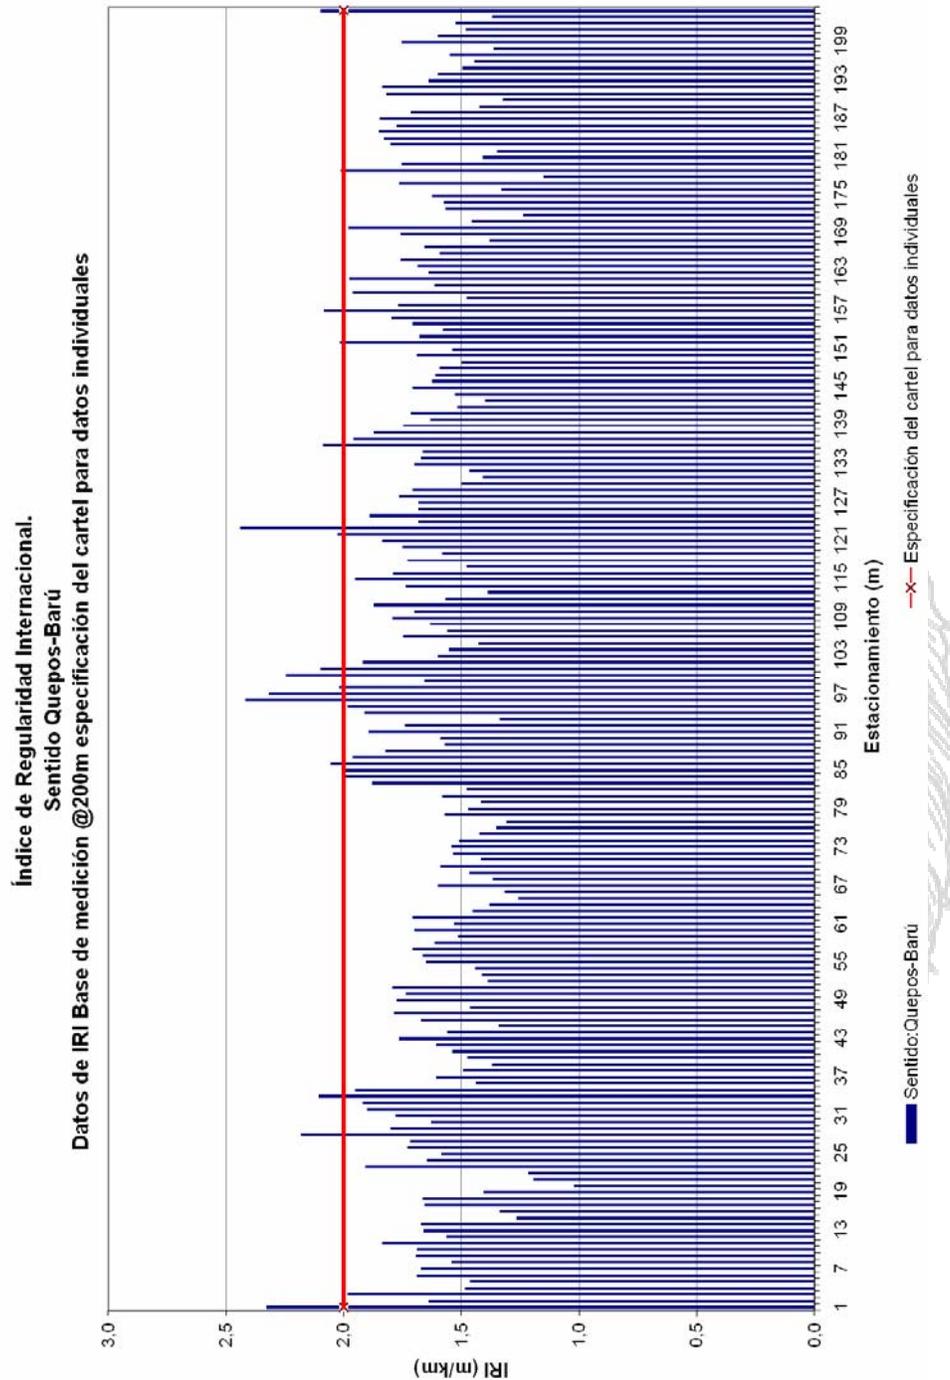
A continuación se muestran en los siguientes gráficos, la condición del IRI según el cartel de licitación del proyecto, para tramos consecutivos de 200 m. En el Gráfico N° 1 se puede observar el valor de los datos individuales y la especificación; en el Gráfico N° 2 se muestra el promedio de 5 tramos consecutivos de 200m.

**Gráfico N° 1.** Valores individuales de IRI, en el sentido de circulación Quepos-Barú. Base de medición cada 200m, en comparación con la especificación de IRI del Cartel de Licitación.  
Fecha de realización del ensayo: 22/11/10

Según pruebas de IRI realizadas por el LanammeUCR en noviembre del 2010, indican que el promedio de 5 tramos consecutivos de 200m, en algunos casos no cumple con la especificación indicada en el cartel de licitación del proyecto, la que indica que los valores promedio de cinco tramos consecutivos deben ser menor o igual a 1,5 m/Km., ni en la que los valores individuales deben ser menores a 2,0 m/km. Esto se evidencia en los gráficos del N° 1 al N° 4 donde se presentan los resultados obtenidos utilizando el perfilómetro láser, para ambos sentidos del proyecto. En el anexo de este informe se adjuntan los resultados del Laboratorio de Campo del LanammeUCR

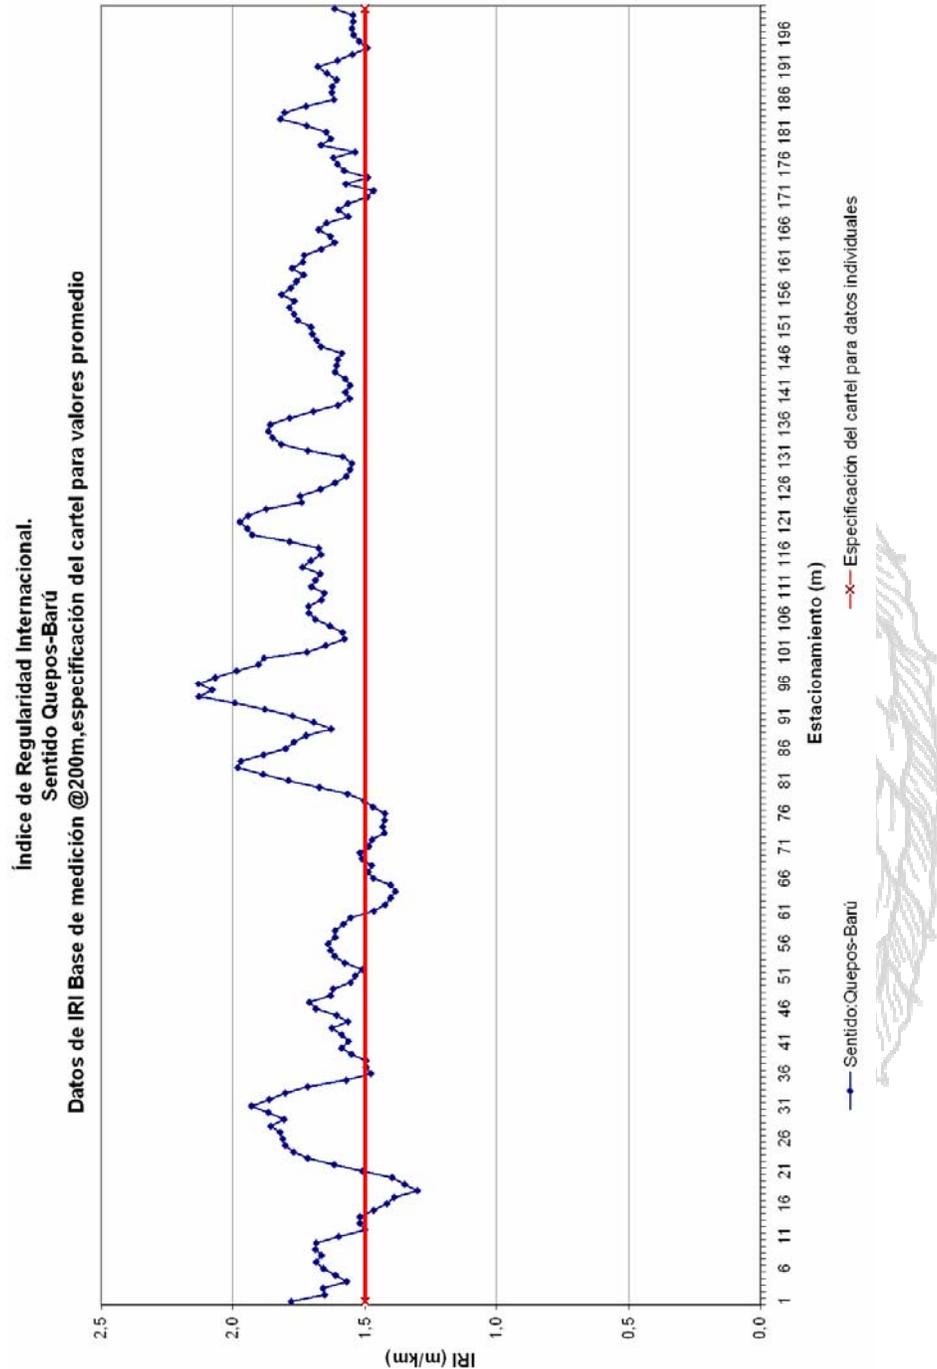
**Gráfico N° 2.** Datos de valores consecutivos de IRI, en el sentido de circulación Quepos-Barú. Base de medición cada 200m, en comparación con la especificación de IRI del Cartel.  
Fecha de realización del ensayo: 22/11/10

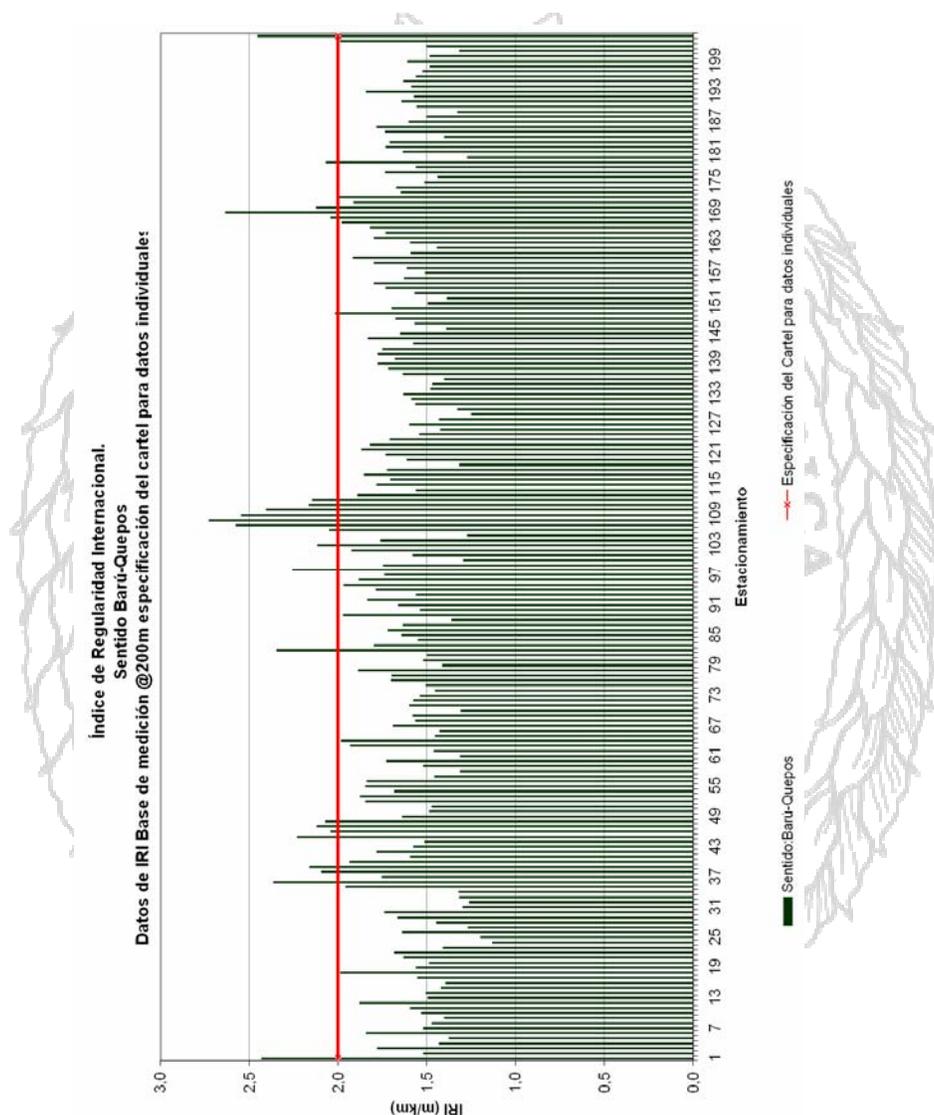
A continuación se muestran en los siguientes gráficos, la condición del IRI según el cartel de licitación del proyecto para el sentido Barú-Quepos, para tramos consecutivos de 200 m. En el Grafico N° 3 se puede observar el valor de los datos individuales y la especificación; en el Gráfico N° 4 se muestra el promedio de 5 tramos consecutivos de 200m.

**Gráfico N° 3.** Valores individuales de IRI, en el sentido de circulación Barú- Quepos. Base de medición cada 200m, en comparación con la especificación de IRI del Cartel de Licitación.  
Fecha de realización del ensayo: 22/11/10

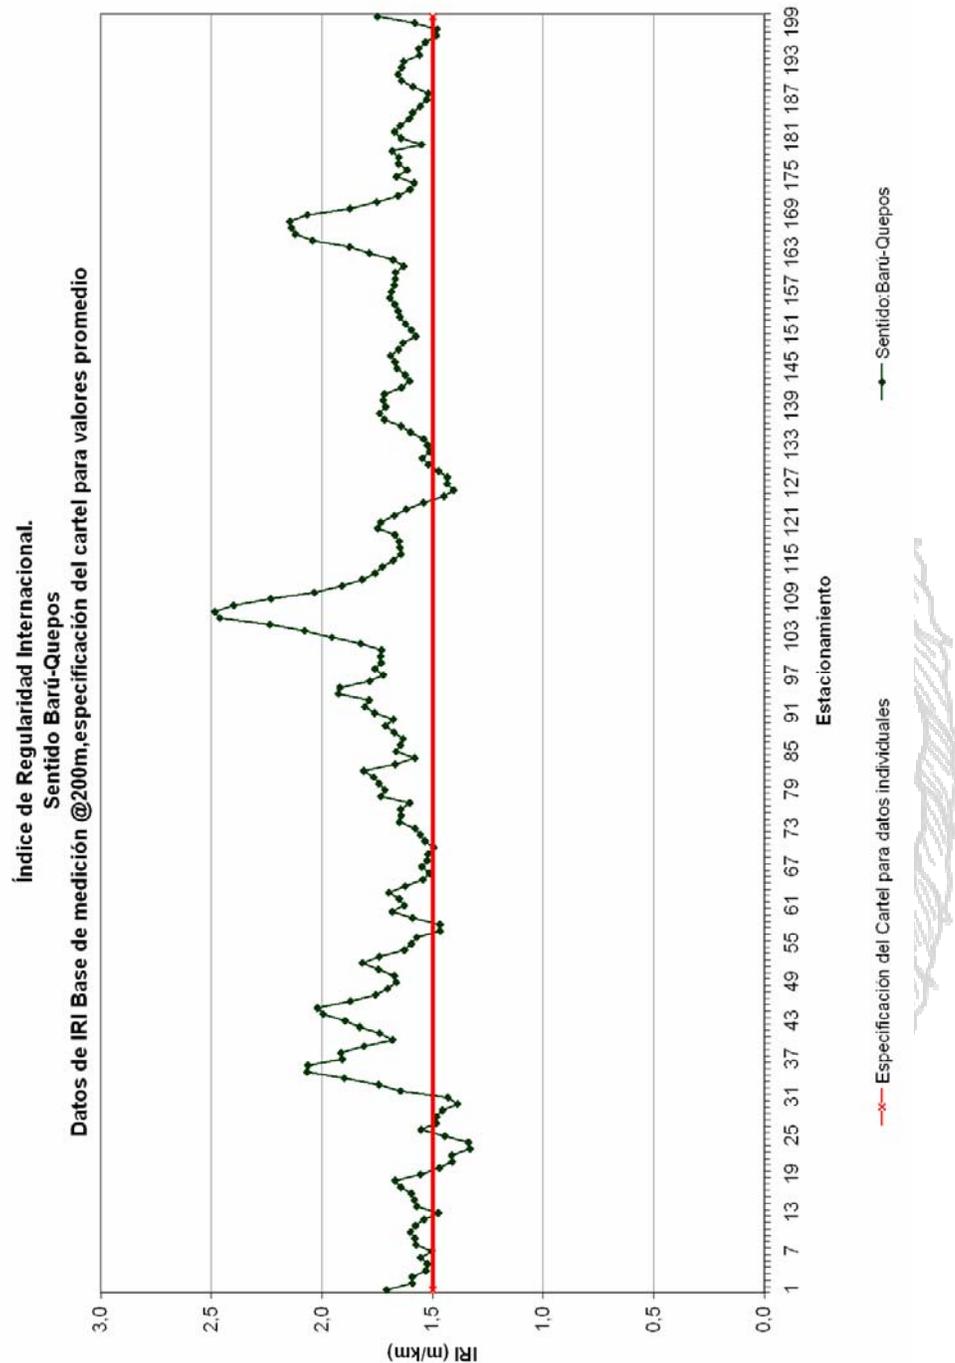
**Gráfico N° 4.** Datos de valores consecutivos de IRI, en el sentido de circulación Barú-Quepos. Base de medición cada 200m, en comparación con la especificación de IRI del Cartel de Licitación.  
Fecha de realización del ensayo: 22/11/10

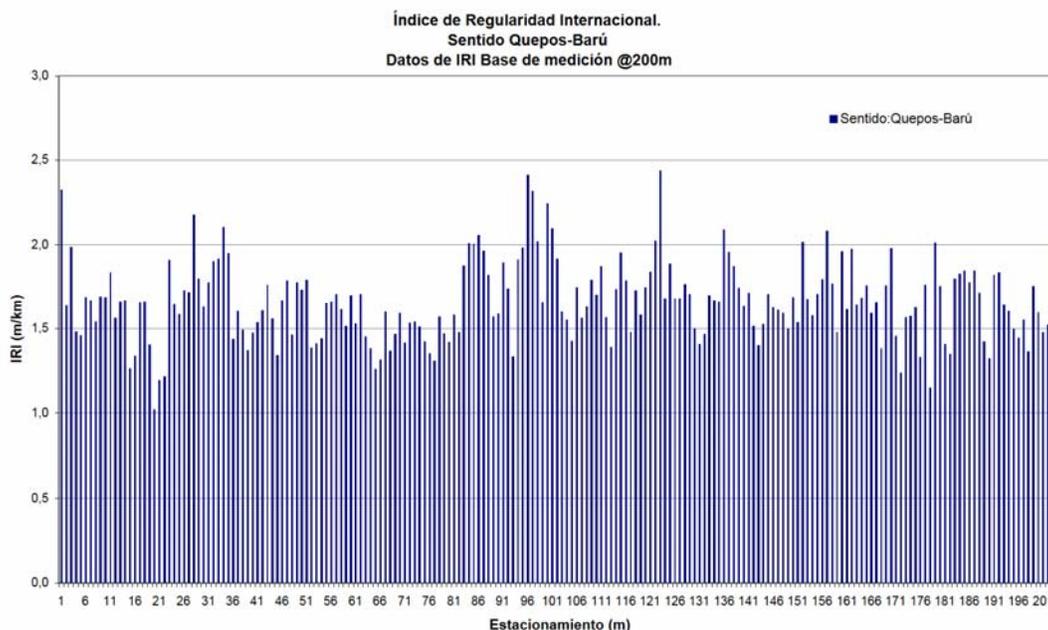
**Gráfico N° 5.** Valores individuales de IRI, en el sentido de circulación Quepos-Barú. Base de medición cada 200m.

En los gráficos N° 5 y N° 6, se observa un rango de IRI de:

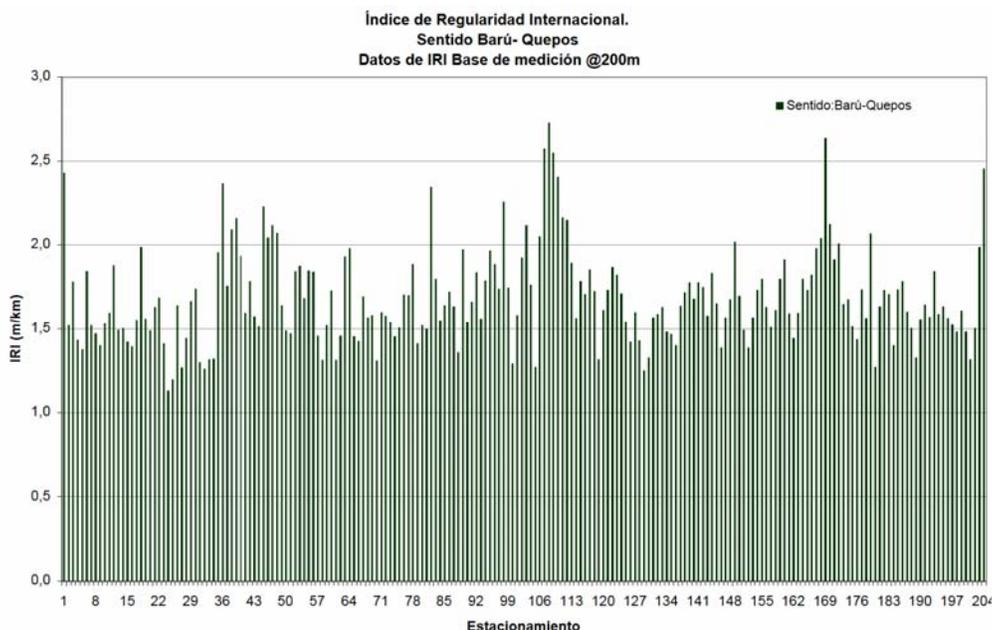
**Gráfico N° 6.** Valores individuales de IRI, en el sentido de circulación Barú-Quepos. Base de medición cada 200m. Fecha de realización del ensayo: 22/11/10

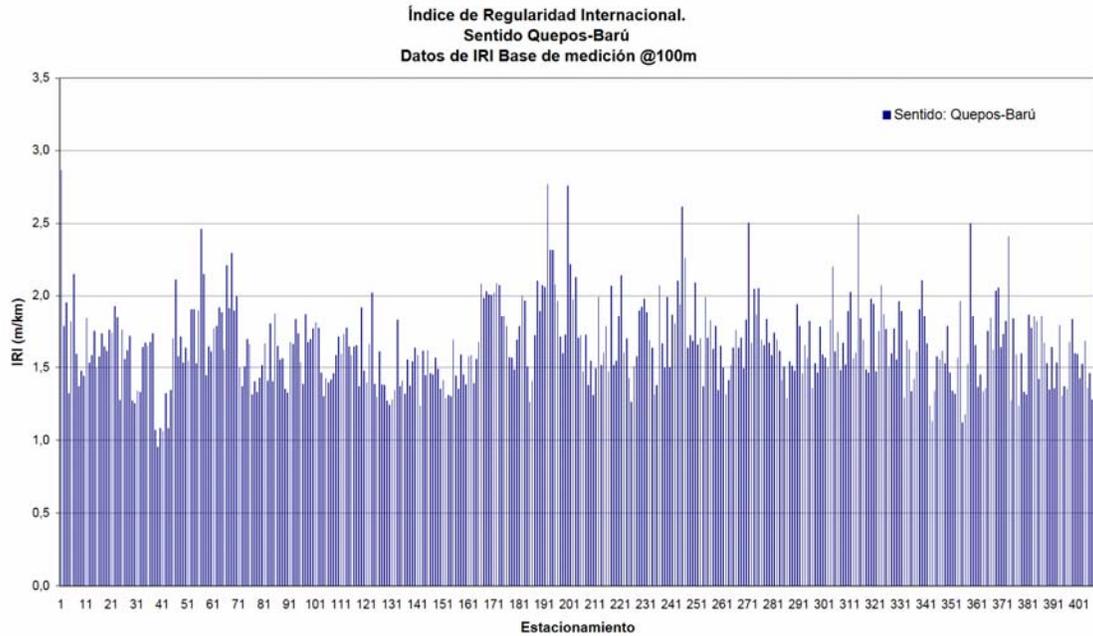
En los gráficos N° 7 y N° 8 se observa un rango de IRI de:

- Para el sentido Quepos-Barú: 1,0 a 2,9 m/km.
- Para el sentido Barú-Quepos: 0,9 a 3,0 m/km.

**Gráfico N° 7.** Valores individuales de IRI, en el sentido de circulación Quepos-Barú. Base de medición cada 100m. Fecha de realización del ensayo: 22/11/10

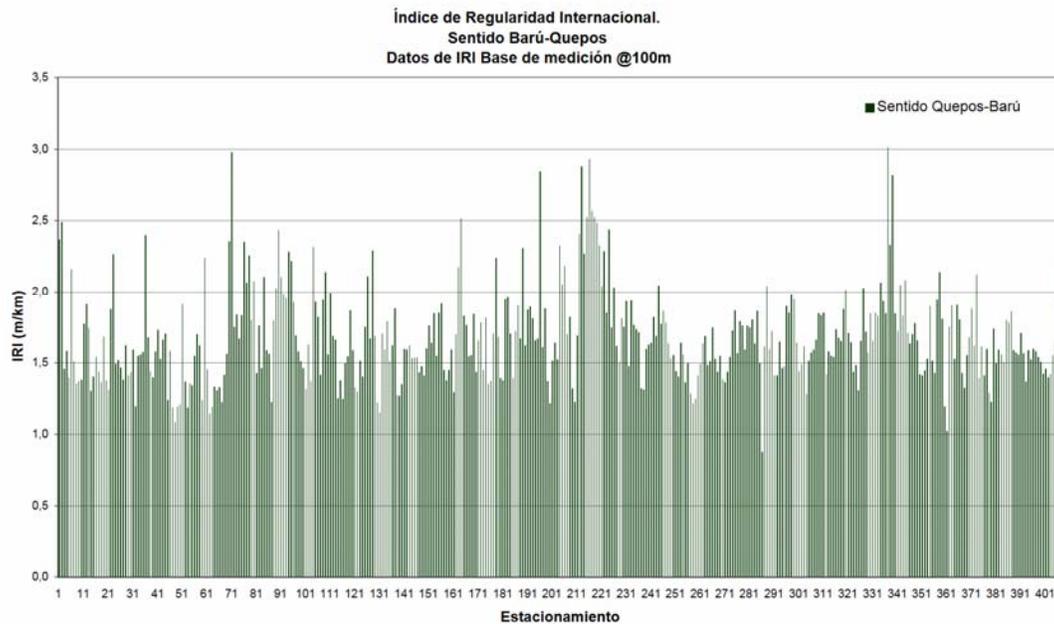
**Gráfico N° 8.** Valores individuales de IRI, en el sentido de circulación Barú-Quepos. Base de medición cada 100m. Fecha de realización del ensayo: 22/11/10

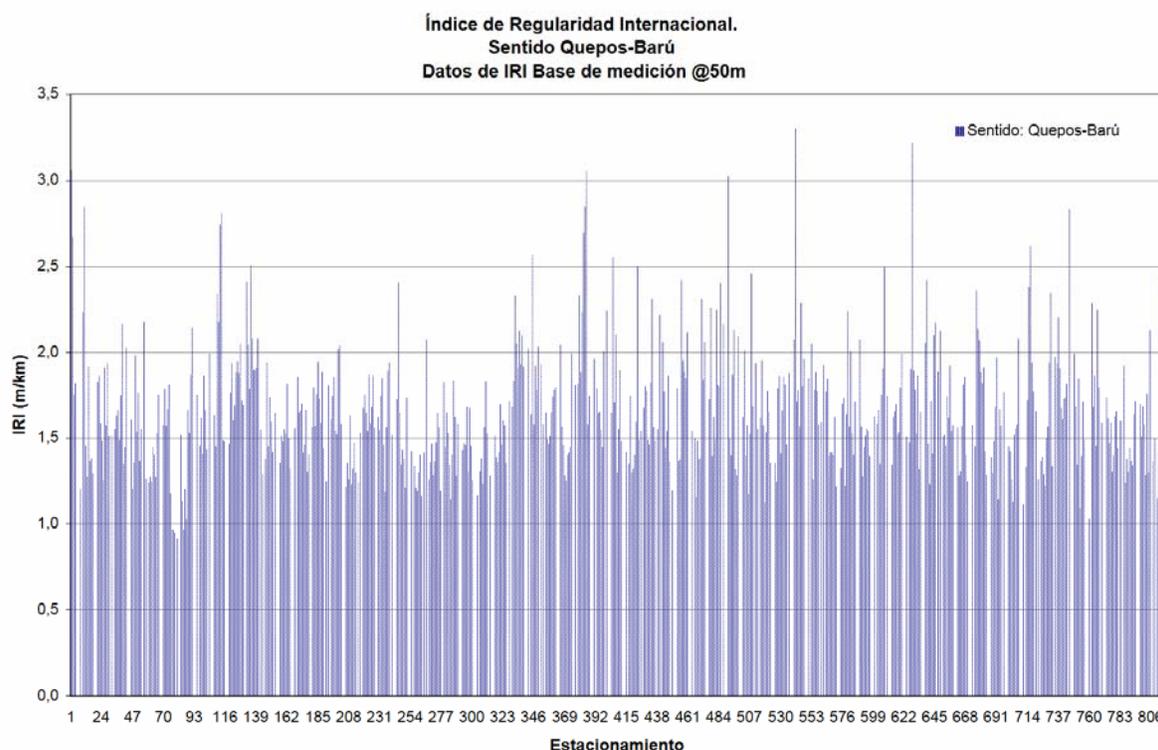
**Gráfico N° 9.** Valores individuales de IRI, en el sentido de circulación Quepos-Barú. Base de medición cada 50m. Fecha de realización del ensayo: 22/11/10

En el Gráfico N° 9 y N° 10 se observa un rango de IRI de:

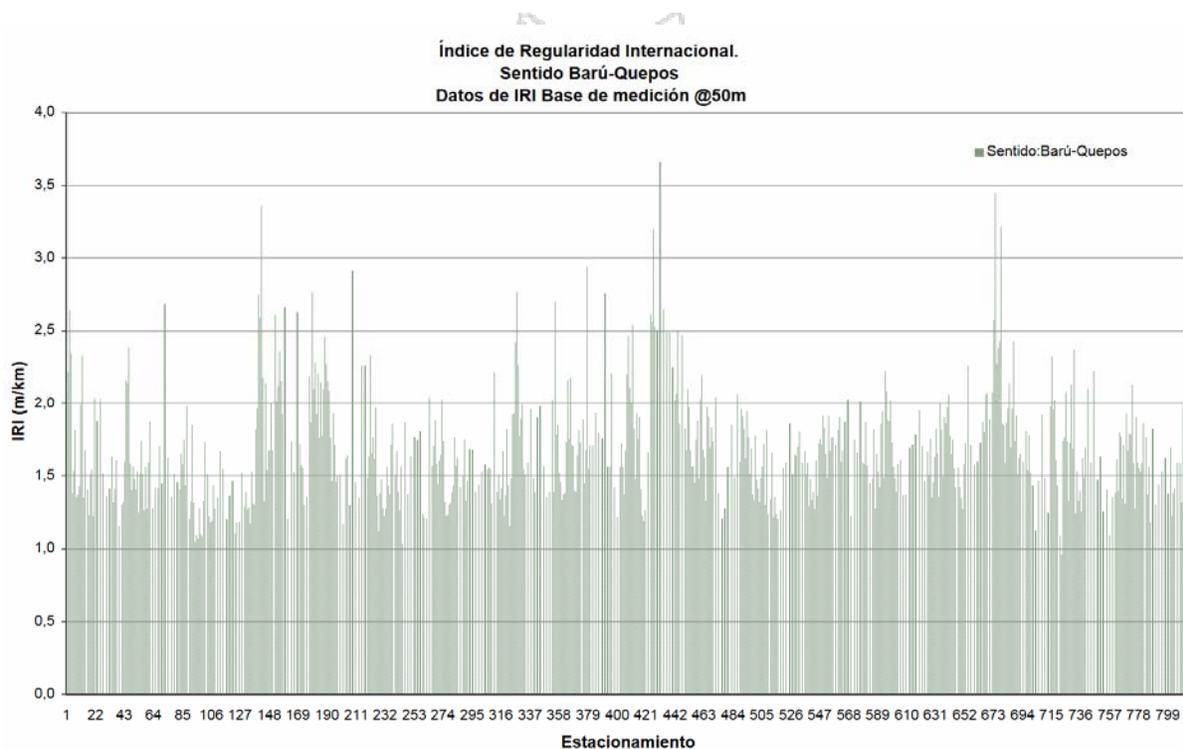
**Gráfico N° 10.** Valores individuales de IRI, en el sentido de circulación Barú- Quepos. Base de medición cada 50m. Fecha de realización del ensayo: 22/11/10

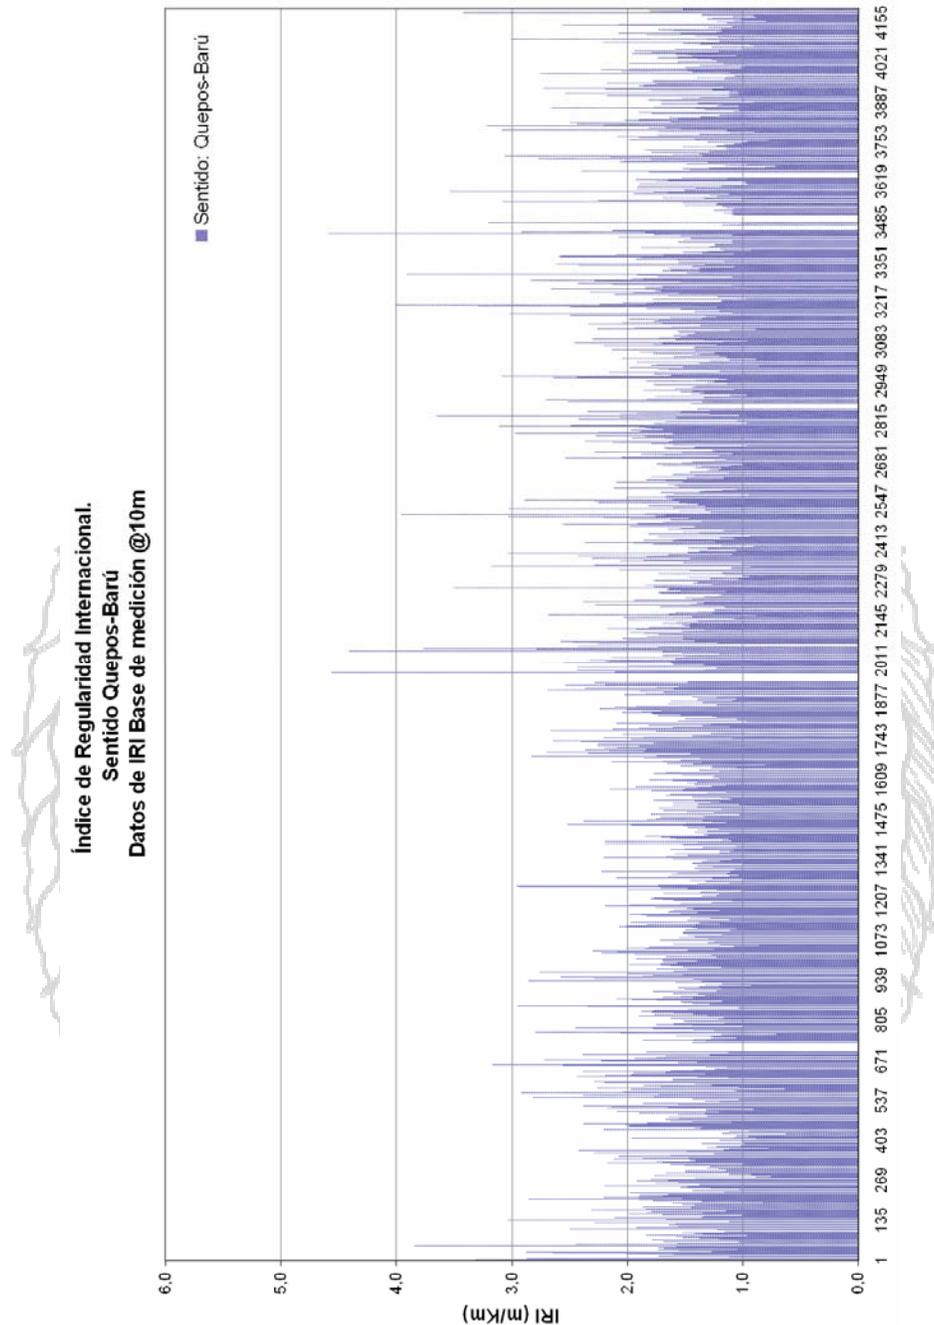
**Gráfico N°11.** Valores individuales de IRI, en el sentido de circulación Quepos-Barú. Base de medición cada 10m.

**Nota:** Los tramos que no presentan datos de IRI en el gráfico, indican presencia de singularidades por lo que no se consideran en los resultados de IRI. Entre las singularidades se consideraron: cambios de carril, disminución de velocidad y puentes.

**7.3** A nivel de proyecto, considerar los valores de IRI con base de medición de 10 metros para efectos de identificar irregularidades puntuales que requieran reparación.

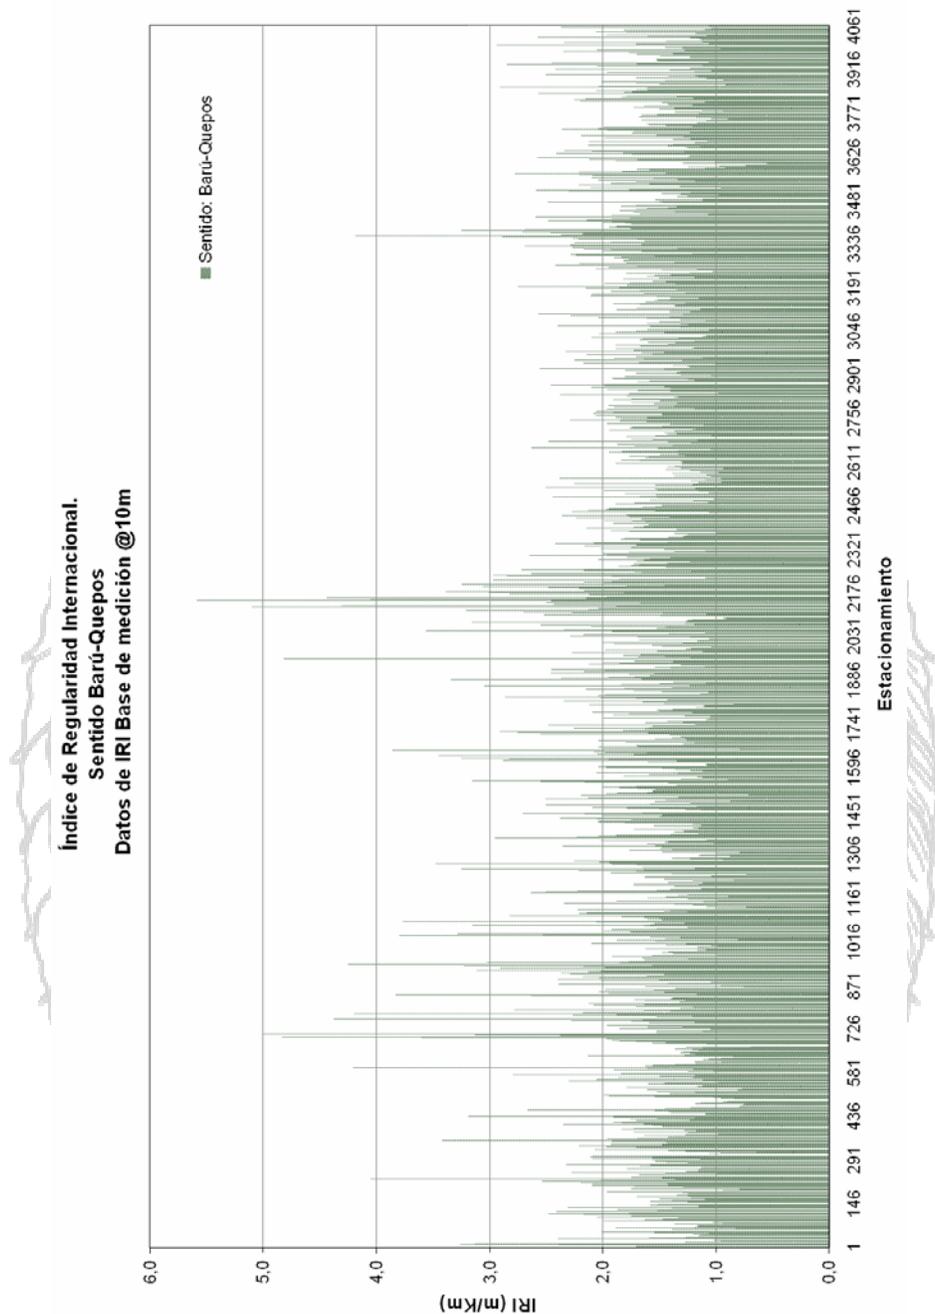
**Gráfico N°12.** Valores individuales de IRI, en el sentido de circulación Barú- Quepos. Base de medición cada 10m.

**Nota:** Los tramos que no presentan datos de IRI en el gráfico, indican presencia de singularidades por lo que no se consideran en los resultados de IRI. Entre las singularidades se consideraron: cambios de carril, disminución de velocidad y puentes.
