Laboratorio Nacional de
Materiales y Modelos Estructurales

Proyecto: LM-PI-AT-109-11

EVALUACIÓN DE SEGURIDAD VIAL

Control de velocidad mediante fotorradares en algunas rutas nacionales

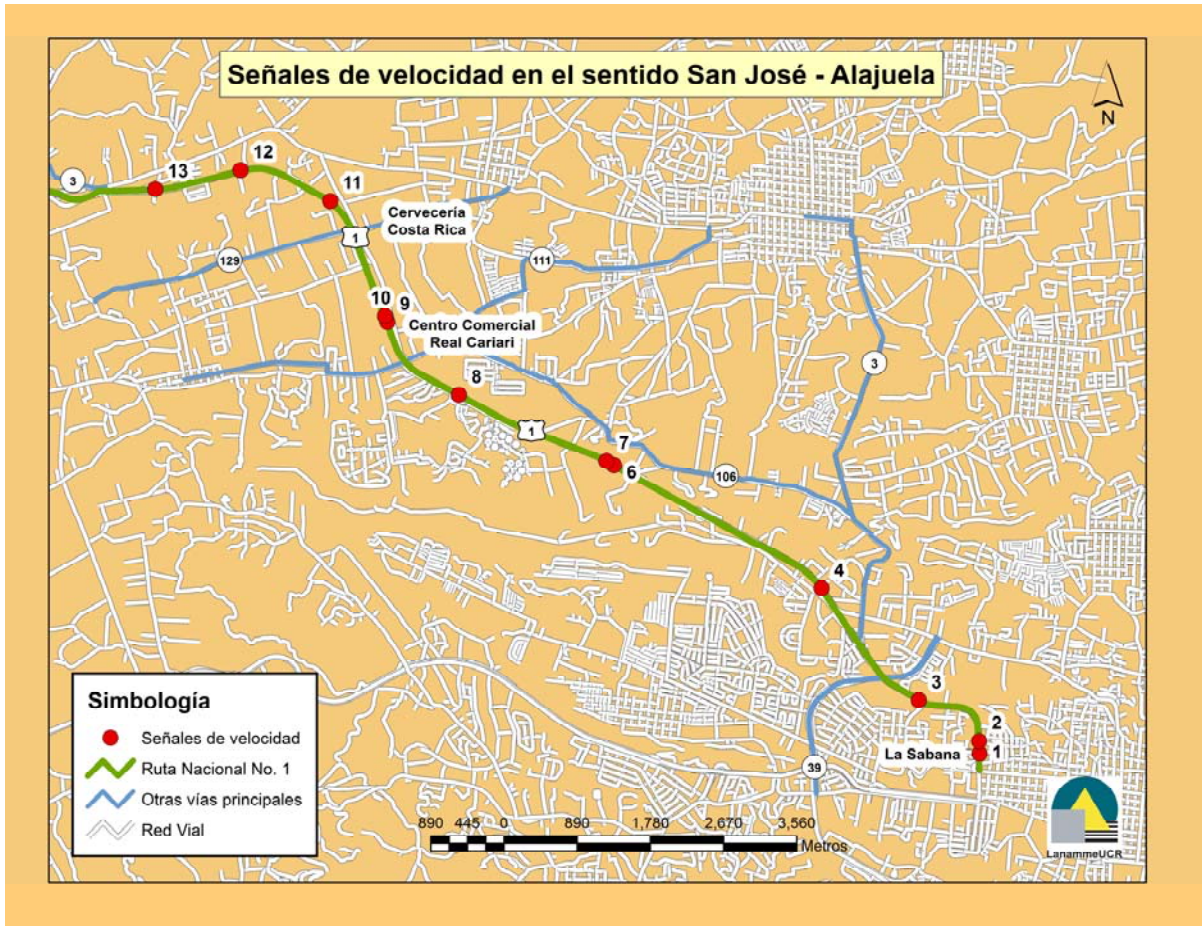
Figura 1. Ubicación de las señales de reglamentación de velocidad. Ruta N° 1.

En la Figura 1 se presenta la ubicación de las señales de velocidad máxima y velocidad restringida de la Ruta Nacional N°1, Carretera General Cañas.

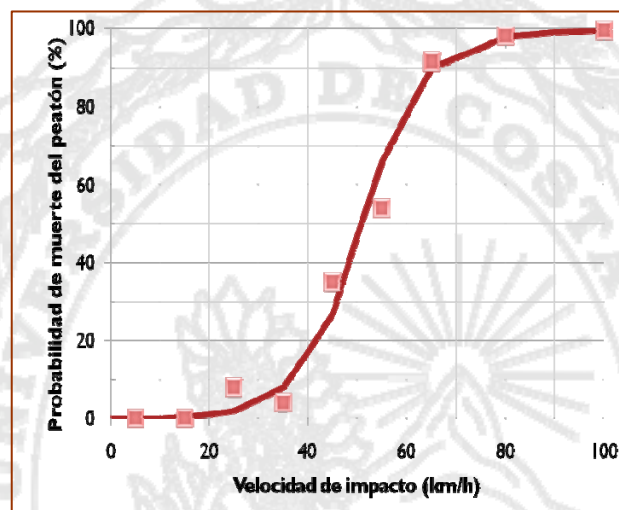
Figura 3: Probabilidad de muerte en función de la velocidad en un atropello.

Un estudio de seguridad vial realizado por Rosén y Sander (2009), concluyó porcentajes de probabilidad de fallecer en un accidente de tránsito en función de la velocidad a la cual ocurre el atropello. Tal como se indica en la Figura 3 hay una probabilidad mayor de 80% de que ocurra una fatalidad si el atropello se produce a una velocidad de 60 km/h, que corresponde a la velocidad del percentil 85 (V85).

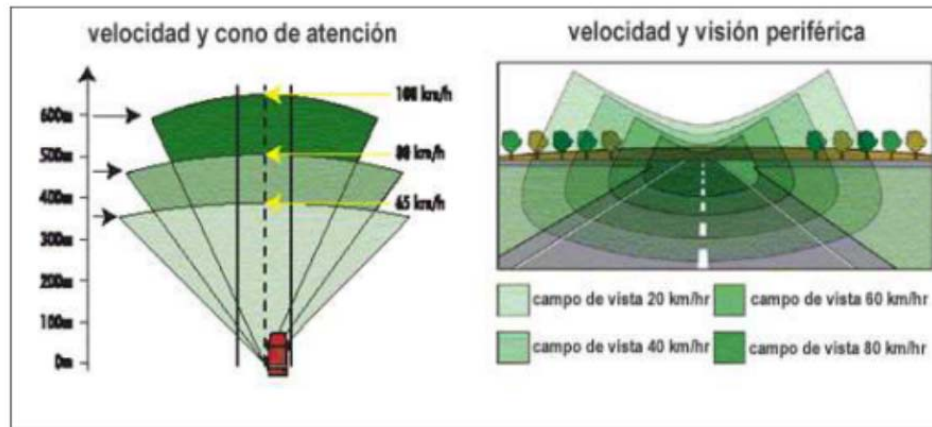
Figura 4. Relación entre la velocidad y el cono de atención del conductor.

El Manual de Seguridad Vial de la Asociación Mundial de las Carreteras (PIARC, 2003) y el Manual de Dispositivos Uniformes para el Control de Tránsito (SIECA, 2000), indican que la velocidad modifica el cono de atención del conductor. Como se ilustra en la Figura 4, a mayor velocidad se da un estrechamiento del cono de visión y los eventos que ocurren a los lados son menos percibidos; por ejemplo el paso de un peatón. Por lo que el uso de medidas

de tráfico calmado para incentivar menores velocidades, se constituye en un aumento del rango de visión de los conductores. Esto le permite reaccionar de forma más oportuna ante la ocurrencia de eventos, identificar de forma más efectiva el señalamiento ubicado a sus lados y además le ayuda a tener conciencia de los peatones, ciclistas que viajan por la orilla de la carretera.

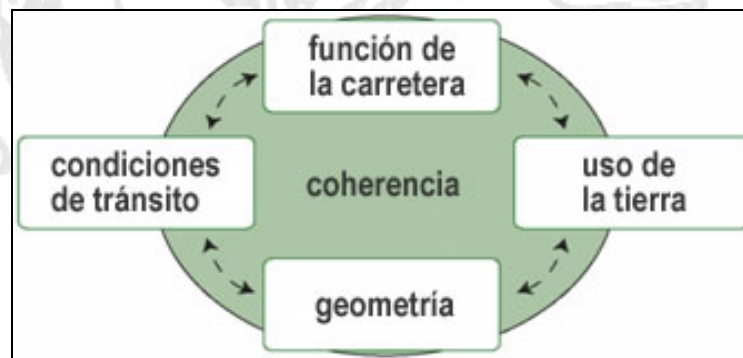
Figura 5. Factores a considerar en la planificación de una carretera.

Es necesario que exista una armonía entre la función de la carretera, las condiciones de tráfico, la geometría y el uso del suelo (ver Figura 5).

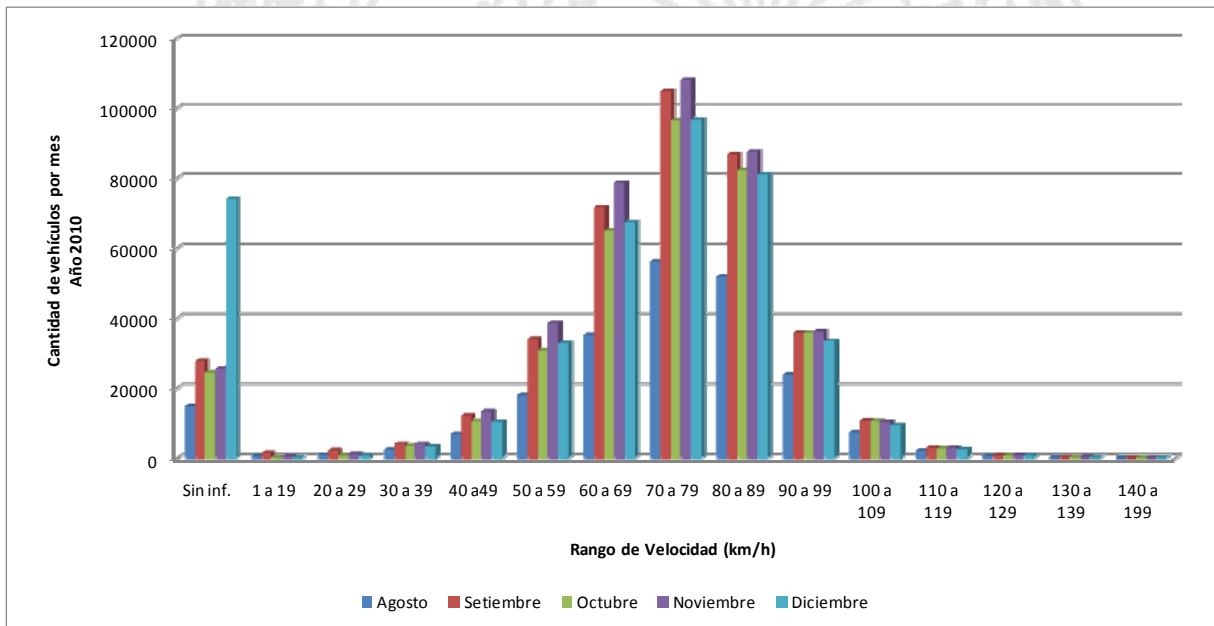
Figura 6. Distribución de velocidades medidas con el fotorradar ubicado cerca de Terramall, sentido Cartago-San José, Ruta Nacional N°2.

En la Figura 6 se observa que la mayoría de los vehículos transitan entre 60 km/h y 90 km/h. De acuerdo con los valores suministrados por COSEVI del año 2010, el valor promedio de velocidad en este tramo era de 75 km/h.

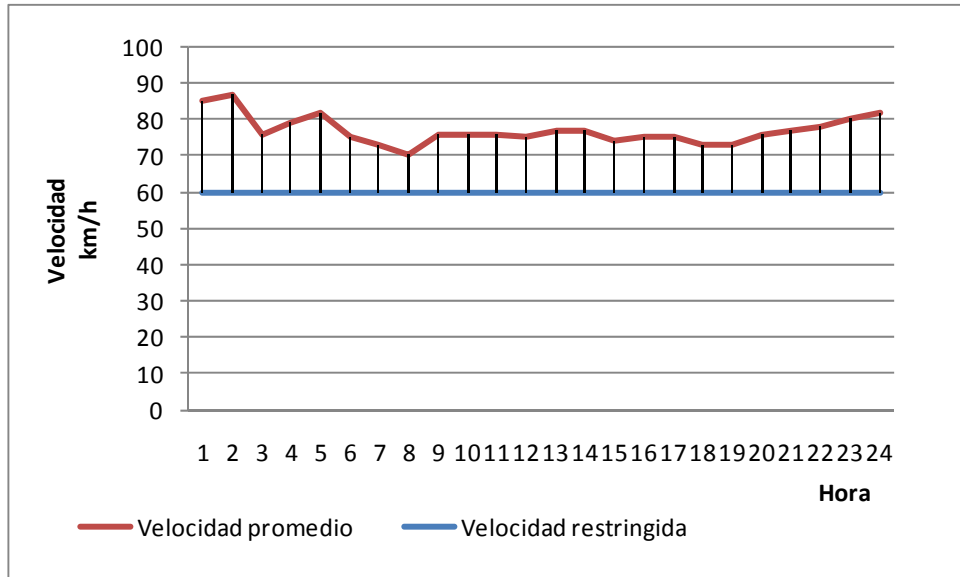
Figura 8. Distribución de velocidades medidas con el fotorradar ubicado cerca de Terramall, sentido Cartago-San José, Ruta Nacional N°2. Martes 1 febrero 2011.

El COSEVI facilitó información del valor promedio de velocidad, para distintas horas, en distintos días. La velocidad fue medida con el fotorradar ubicado cerca de Terramall, en la Figura 8, Figura 9, Figura 10 y Figura 11 se muestran los datos. En esas figuras se indica en color azul, el valor de velocidad restringida (60 km/h).

Se observa que en promedio, se transita a una velocidad mayor en horas de la madrugada; fuera de este período, la velocidad está entre 60 km/h y 80 km/h. Entre 7:00 AM y 8:00 AM, las velocidades de operación disminuyen debido a la gran cantidad de vehículos que transita en el sentido de circulación Cartago-San José.

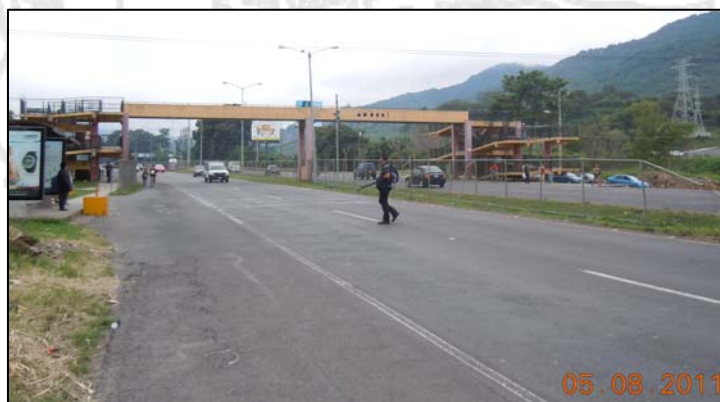
La Carretera Florencio del Castillo, en el tramo en estudio, segrega la comunidad de San Diego de Tres Ríos (ver Figura 12). Constantemente se observan peatones cruzando la carretera, a pesar de que existe un paso peatonal a desnivel, tal como se ilustra en la Fotografía 1.

Fotografía 1. Peatón cruzando en el sitio donde se ubica el fotorradar.

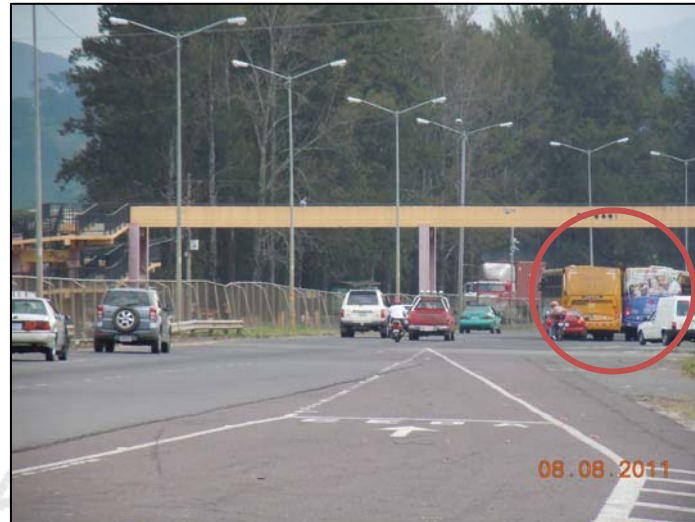
El uso del suelo es mixto, entre residencial y comercial. En el tramo se ubican algunos accesos y salidas del Centro Comercial Terramall, además, existen paradas de buses al lado

de la calzada que no cuentan con bahía y por lo tanto, interfieren en el flujo libre de los vehículos en el carril derecho de circulación (ver Fotografía 2).

Fotografía 2. Interferencia de la parada de bus en la circulación de vehículos.

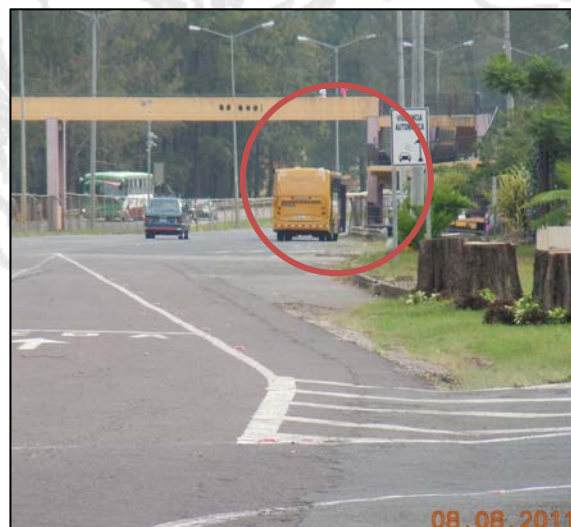
El tramo se ubica después de una pendiente descendente, lo que influye en que los vehículos desarrollen velocidades altas. Posee un tramo recto y luego una curva horizontal (en esta curva es donde se ubica el fotorradar).

La visibilidad en la curva se ve reducida por las columnas y las gradas del puente peatonal (ver Fotografía 3).

Fotografía 3. Las gradas del puente peatonal reducen la visibilidad en la curva.

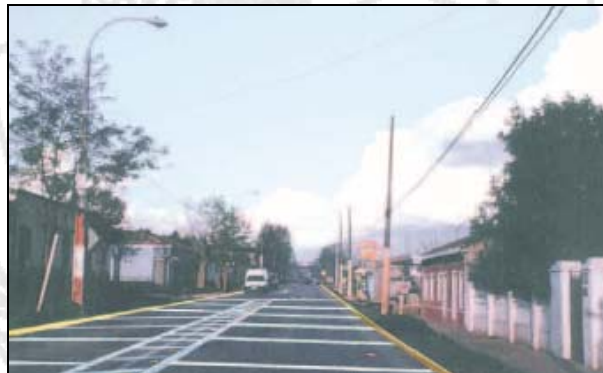
Una medida de “tráfico calmado” corresponde a las demarcaciones alertadoras, las cuales constituyen una serie de líneas demarcadas transversalmente (puede ser en todo el ancho de la carretera o en una parte de ella según se requiera, ver Fotografía D.1).

Fotografía D.1. Ejemplo de demarcación alertadora.
Fuente: Medidas de Tráfico Calmado (CONASET, 2010).

La función de la demarcación alertadora es crear en el conductor la percepción de ir a mayor velocidad, por lo cual se induce al mismo a reducirla. El ancho de las líneas es de 50cm y su color es blanco, además su distancia al borde de la calzada debe ser mínimo 30cm y el

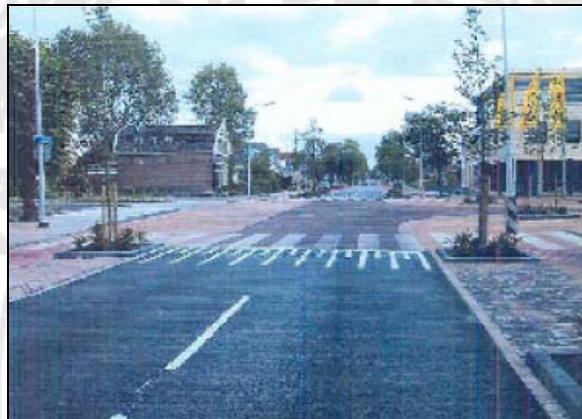
Para lograr el efecto de distinguir la zona, se utilizan colores en la superficie de la calzada, cambios de textura de la superficie de ruedo (ver Fotografía D.2). Este tipo de medida de tráfico calmado puede ser complementada con otros elementos.

Fotografía D.2. Ejemplo de uso de texturas y colores en una intersección.
Fuente: Medidas de Tráfico Calmado (CONASET, 2010).
