Laboratorio Nacional de
Materiales y Modelos Estructurales

Proyecto: LM-PI-GM-INF-24-14

ALTERNATIVAS DE INTERVENCIÓN CALLE DE ACCESO A SEDE DE OCCIDENTE UNIVERSIDAD DE COSTA RICA

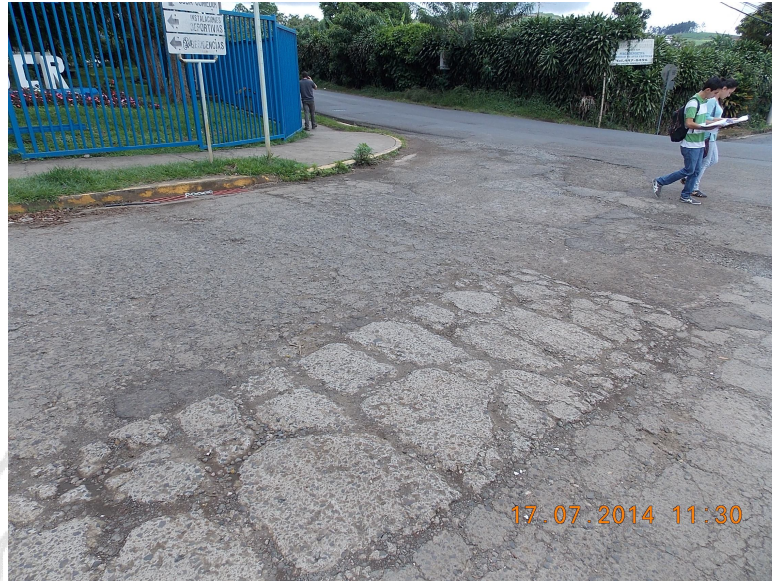
Figura 2. Malas condiciones en general de la calle de acceso

Las condiciones actuales de esta calle se pueden clasificar como malas en vista de los daños y deterioros que se pueden observar. La presencia de agrietamientos severos

prácticamente en la totalidad del área son un signo claro de que esta vía necesita de una intervención mayor a nivel de reconstrucción (ver figuras 2 y 3), pues la capacidad estructural del acceso ha sido superada considerablemente.

- La intervención propuesta es una reconstrucción de la estructura de pavimento, pues cualquier medida de mantenimiento o preservación sobre la estructura actual sería una inversión inadecuada pues tendría poco impacto en el mejoramiento de la calle.

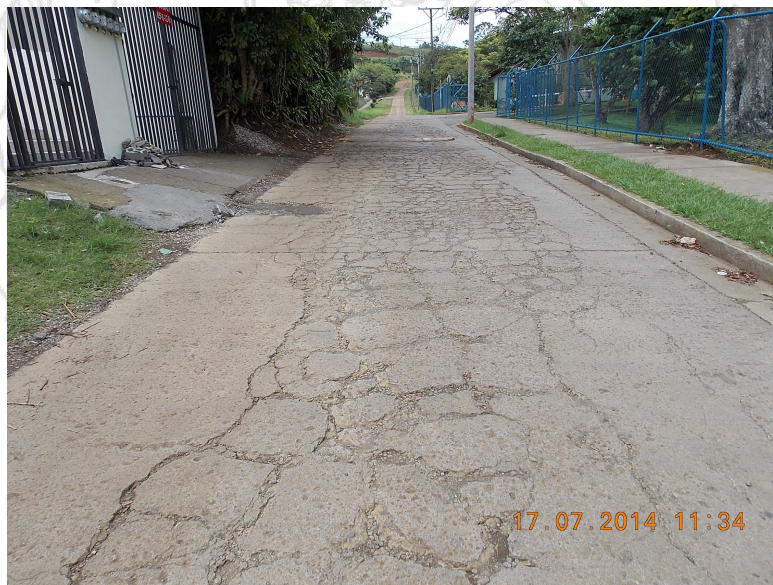
Figura 3. Agrietamientos del tipo cuero de lagarto en gran área del acceso

- La condición actual del acceso a la Sede de Occidente es considerada como mala, existen deterioros graves del tipo agrietamiento longitudinal, transversal y de durabilidad en un amplio porcentaje de la superficie.

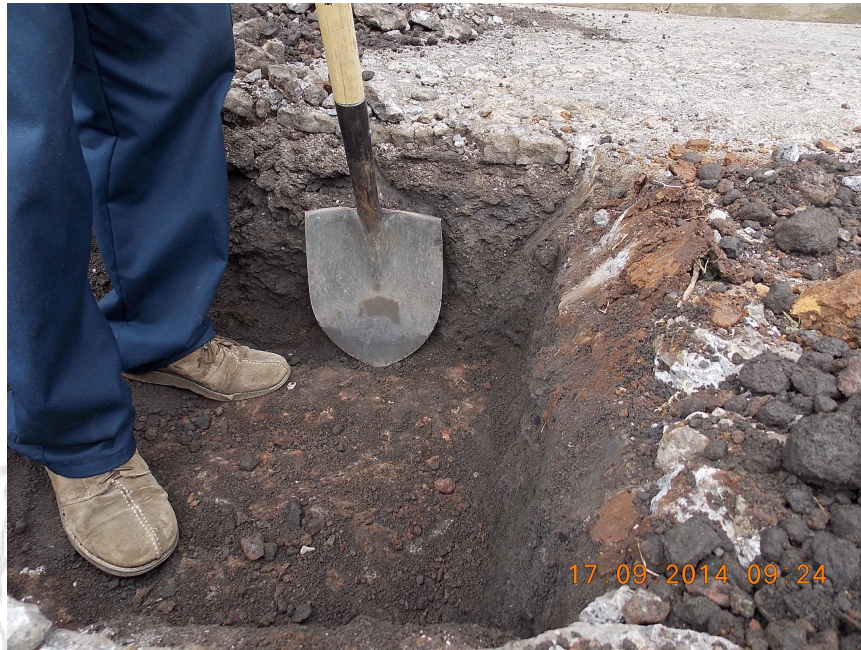
Figura 4. Sondeo en calle de acceso para evaluar material de subrasante.

Como parte de las labores de diagnóstico previas a la realización de cálculos y propuesta de intervención fue necesario realizar dos excavaciones (sondeos) donde se recuperaron materiales de la subrasante con el fin de conocer sus propiedades y el tipo de material que soportaría la estructura propuesta. La figura 4 muestra el momento cuando se realizaron estos sondeos y el ensayo con el Cono de Penetración Dinámico.

A partir de los ensayos de granulometría y límites de plasticidad cuyos resultados se muestran como anexo en el informe I-1325-14 se tiene que el suelo existente se clasifica como un Limo de alta plasticidad (MH). Este tipo de suelos usualmente no presentan una gran capacidad de soporte, lo que los hace susceptibles a deformaciones ante cargas de tránsito, especialmente en condiciones de humedad.

Para comprobar de forma directa la capacidad de soporte real de este suelo se realizó el ensayo con el Cono Dinámico de Penetración. Con este instrumento es posible estimar la capacidad de soporte del suelo expresado por medio del índice CBR.

En el anexo se muestran los resultados de este ensayo. En general, se puede concluir que el valor de CBR obtenido en sitio fue cercano a 5,5. Esto es acorde para el tipo de suelo

existente. Esta condición de baja capacidad de soporte tendrá repercusiones al momento de plantear las alternativas de intervención (estructuras con mayor espesor) pues será la estructura de pavimento propuesta la que deba soportar la mayor parte de estas cargas ante estas características de baja capacidad del suelo, mismas que explican la condición actual de deterioro de la calle de acceso.

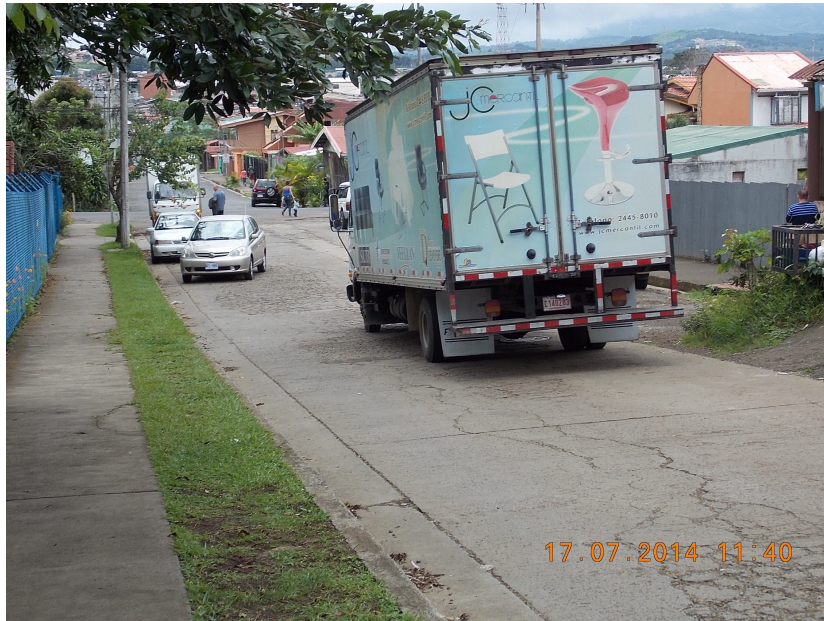
Figura 5. Tránsito de camiones de carga en la vía.

Tal como puede observarse, la mayoría de los vehículos que utilizan esta calle son livianos, aunque existe un porcentaje importante de vehículos de carga similares a los mostrados en la figura 5. Esto finalmente hace que la proporción de vehículos pesados de este tipo sea considerable, lo cual se verá reflejado en el cálculo de los Ejes equivalentes de diseño.
