**INFORME
AUDITORÍA TÉCNICA EXTERNA
LM-AT-249-09**

**Control temporal del tránsito en proyectos de construcción a
cargo de la Dirección de Obras de CONAVI
Proyecto: Mejoramiento de la Ruta Nacional No. 204
Sección: Zapote – San Francisco y
Mejoramiento de la Ruta Nacional No. 167
Sección: Universal – La Salle**

INFORME DE AUDITORIA TECNICA
Evaluación de los Dispositivos de Seguridad y Control Temporal de Tránsito en Zonas de Trabajo en Proyectos de Construcción de Obra.
Proyecto: Zapote – San Francisco

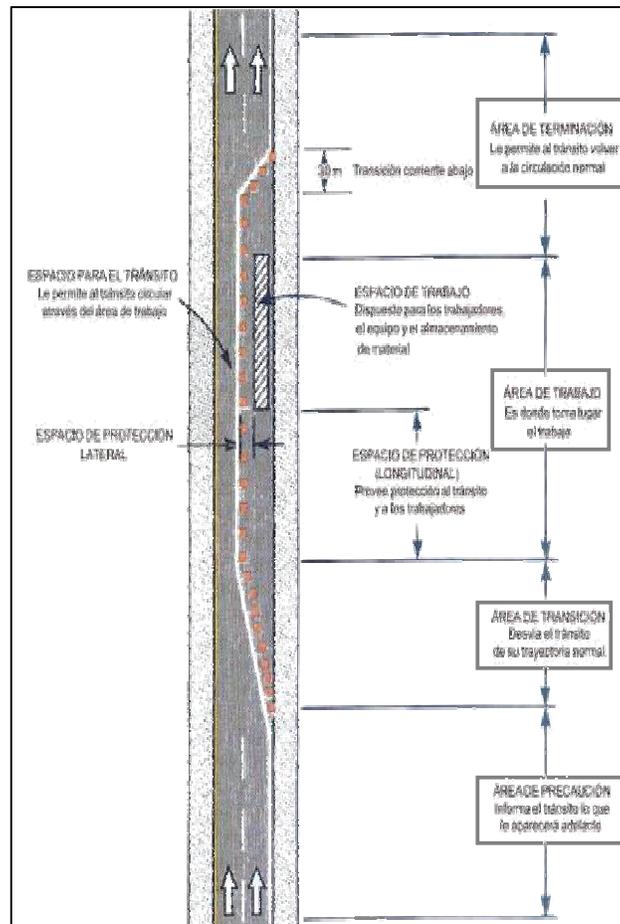
Figura 5. Componentes de una Zona de Control Temporal de Tránsito. (Manual del SIECA, 2000)

Tal como se indica en la documentación de referencia y se muestra en la figura 5, las zonas de control temporal de tránsito deben contar con cuatro áreas bien definidas: área de precaución o prevención, área de transición, área de trabajo y área de terminación o finalización

Un aspecto muy importante de una zona de control temporal de tránsito es el espacio de amortiguamiento (o de protección) que se recomienda en el área de trabajo, tanto lateral como longitudinal³. Estos espacios, que se muestran en la figura, el amortiguamiento lateral es de especial importancia para los trabajadores de la obra, ya que con ello se guarda una distancia de seguridad mínima con respecto al flujo vehicular y el amortiguamiento longitudinal separa los flujos de tránsito en contrasentido.

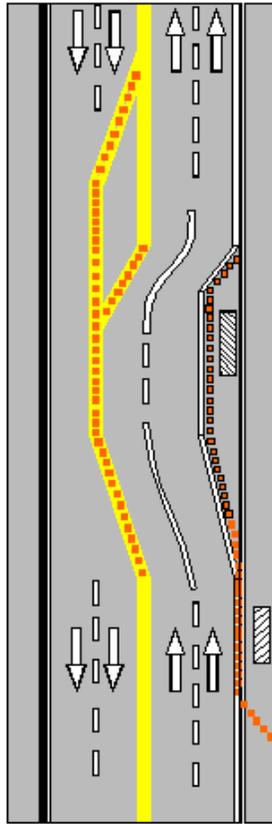
Figura 6. Esquema de colocación de conos en una zona de trabajo (Manual SIECA, 2000)

El Manual Centroamericano de Dispositivos Uniformes para el Control del Tránsito indica que *“la función de los dispositivos de canalización es prevenir y alertar a los conductores de las condiciones creadas por el área de trabajo provisional; proteger a los trabajadores dentro del área de control temporal de tránsito; y guiar a los conductores y peatones con seguridad.”* Un ejemplo del uso de estos dispositivos se muestra en la Figura 6, donde se observa la canalización con conos entre los sentidos de circulación, y se ilustra en la Fotografía 1.

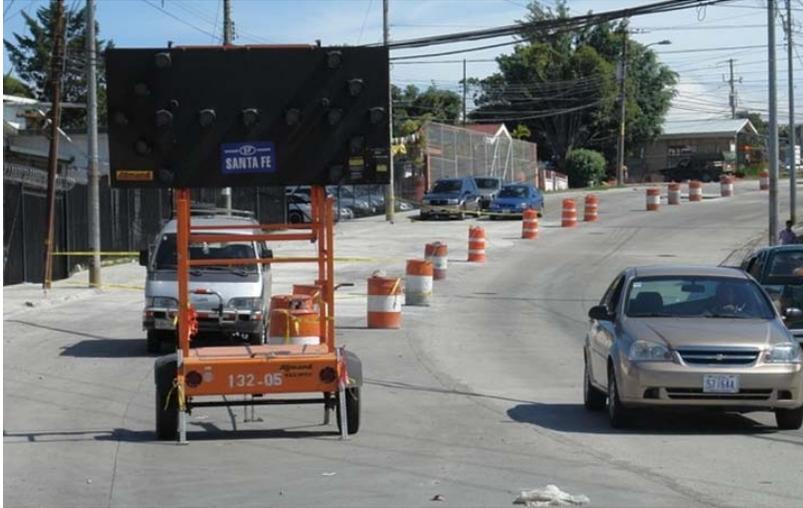
El día de la visita, 16 de octubre del 2009, se observó que en la zona de control no se establecieron las áreas de precaución, transición y terminación como se establece en el Manual de Dispositivos de Control Temporal del Tránsito, ni se realizó la canalización del tránsito proveniente de Zapote que debía utilizar uno de los dos carriles restantes.

En las siguientes fotografías se muestra uno de los frentes de trabajo en el proyecto Zapote – San Francisco. En dicha zona de trabajo, no se observan las áreas de prevención, transición, de trabajo y terminación. Para cada frente de trabajo, es preciso realizar un diseño de cada zona, de acuerdo con la velocidad de circulación de los vehículos y las características de geometría de la vía. De esta manera se determinan las distancias de separación entre los elementos canalizadores, y entre las señales verticales de precaución que se deberán utilizar.

En la Fotografía 2, se puede observar una señal luminosa. Los barriles o estañones que se utilizan como elementos canalizadores del tránsito no presentan una separación uniforme. En la Fotografía 3 y 4 se observa que al final de la zona de trabajo, únicamente se colocó otra señal luminosa, no hay una adecuada zona de terminación de la obra, donde los vehículos regresan a su circulación normal.

Fotografía 2. Zona de Control Temporal de Tránsito, no se observa área de finalización ni canalización. Estaciones de señalización con separación variable. Proyecto Zapote – San Francisco. Fecha de visita 16/10/09

6.1 En términos generales, según los criterios técnicos de los documentos contractuales, en las zonas de trabajo no se establecen las áreas de prevención, de transición, de actividad y de finalización; los espacios de amortiguamiento lateral y longitudinal, la definición de estos espacios en el área favorece la seguridad de los trabajadores y de los usuarios de la vía. Se hace uso de los dispositivos de canalización (estañones), pero no se utilizan para canalizar y guiar adecuadamente al tránsito a través de las zonas de trabajo, tal como se establece en los documentos contractuales.

7.1 Exigir la aplicación de la normativa referente a la señalización vial temporal de control del tránsito en obra respectiva según el cartel de licitación y los demás documentos contractuales a lo largo de todo el periodo de ejecución del proyecto, inclusive durante las etapas de reparaciones o corrección de defectos.

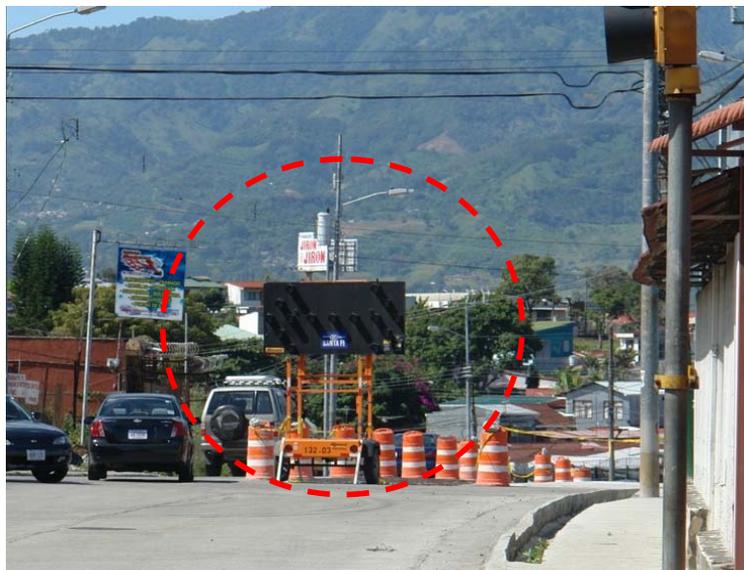
Fotografía 3. Señalización al inicio de la zona de trabajo. No se observa transición de convergencia. Proyecto Zapote – San Francisco. Fecha de visita 16/10/09

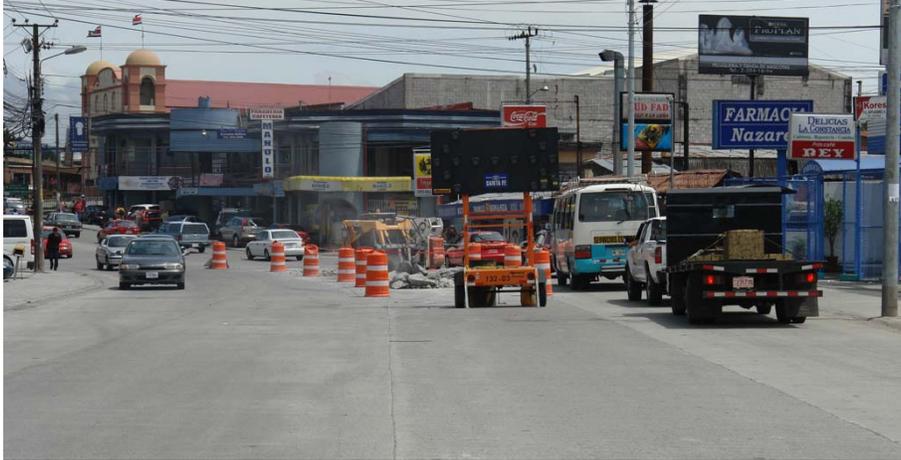
Fotografía 4. Señalización al inicio de la zona de trabajo. No se observa área de transición y amortiguamiento. Proyecto Zapote – San Francisco. Fecha de visita 30/09/09

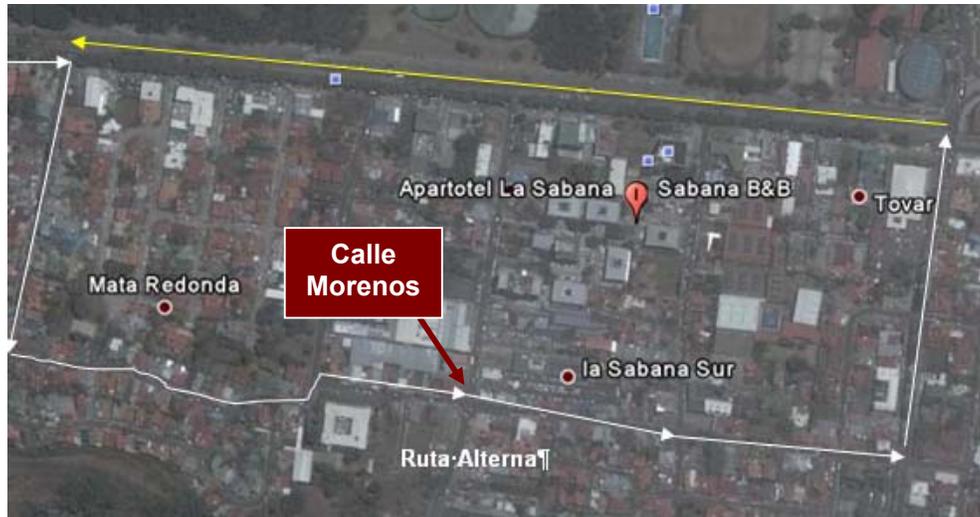
Figura 7. Ruta Alternativa al proyecto Librería Universal - La Salle.
Fuente: Google Earth, 2009

El cambio de vía consistió en realizar una ruta alterna provisional a través de la Avenida Campos, en forma exclusiva para el sentido M.AG. – San José (Oeste - Este). Incluyendo la señalización vertical correspondiente y la demarcación horizontal en las tres intersecciones con semáforos.

7.2 Mejorar la señalización informativa en las rutas aledañas al proyecto, de tal manera que se informe a los conductores sobre la aproximación a la obra y posibles rutas alternas, de una forma clara, oportuna y actualizada según el avance del proyecto.

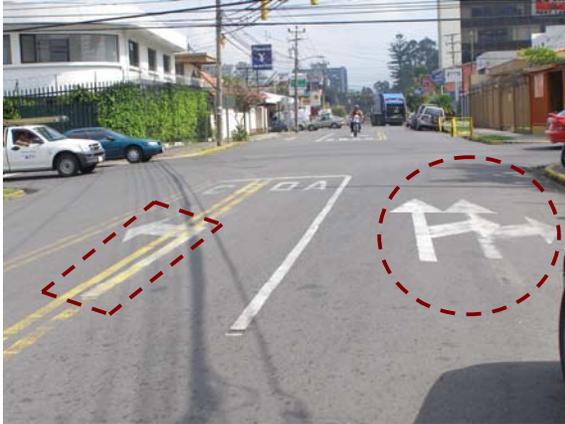
En las fotografías de 5 a 9, se puede apreciar como la demarcación horizontal no es clara y puede provocar confusión en los conductores afectando la seguridad vial puesto que no se borró la demarcación anterior, debido a que con la implementación de la ruta alternativa algunos giros no son permitidos. Existe señalamiento vertical en la intersección, pero para los usuarios del carril interno no es completamente visible.

Fotografía 5. Demarcación horizontal. Proyecto Universal – La Salle, Calle Morenos acceso sur. Fecha de visita 16/10/09

Como se observar en las fotografías 5 y 6, del acceso sur de Calle Morenos. Con la ruta alterna implementada se elimina el giro hacia la izquierda, existe una señal vertical que lo indica, pero la demarcación horizontal no es clara y puede provocar accidentes.

“B. Deberán removerse las señales, demarcaciones en el pavimento, dispositivos de canalización, delineadores y otros dispositivos de control del tránsito, que sean inconsistentes con las rutas de viaje previstas a través de la zona de trabajo cuando las obras sean de larga duración. En zonas de trabajo móviles o de corta duración el énfasis deberá estar en los dispositivos que resaltan las rutas apropiadas, y no es indispensable remover los dispositivos permanentes que sean inconsistentes con los dispositivos de control temporal.”

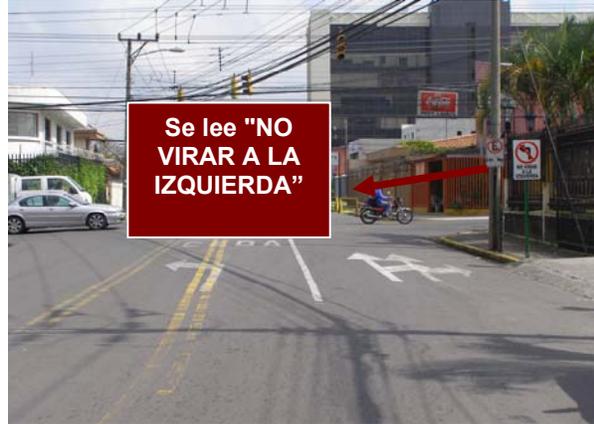
Fotografía 6. Señalamiento vertical. Proyecto Universal – La Salle. Calle Morenos acceso sur. Fecha de visita 16/10/09

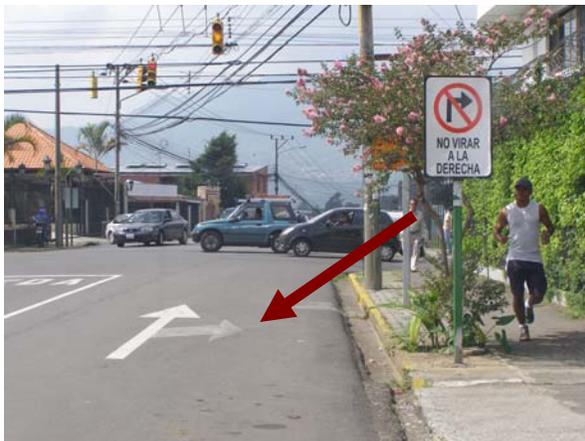
Fotografía 7. Señalamiento vial confuso. Proyecto Universal – La Salle, Calle Morenos acceso norte Fecha de visita 16/10/09

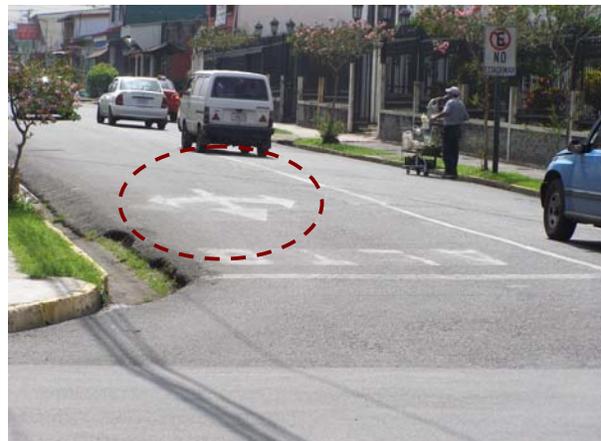
Fotografía 8. Señalamiento vial confuso. Proyecto Universal – La Salle. Calle Morenos acceso este. Fecha de visita 16/10/09

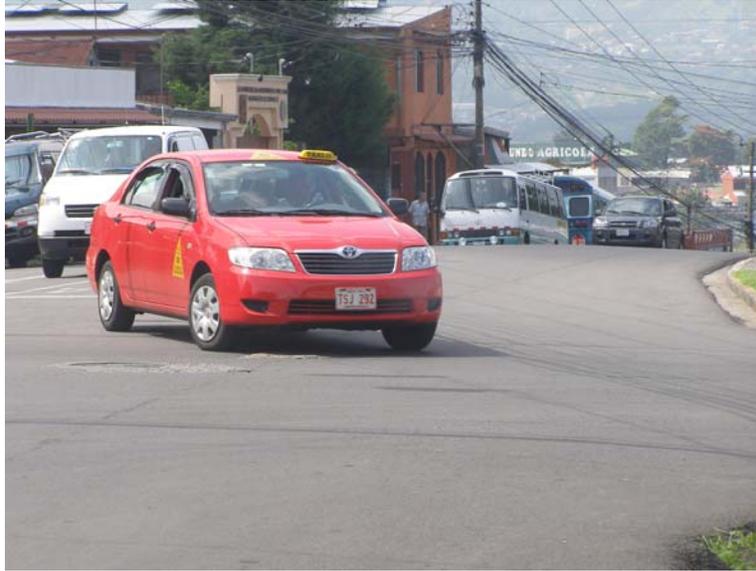
Fotografía 9. Vehículo ejecutando una maniobra no permitida, según la señalización vertical en el acceso sur Proyecto Universal – La Salle. Calle Morenos, acceso este. Fecha de visita 16/10/09

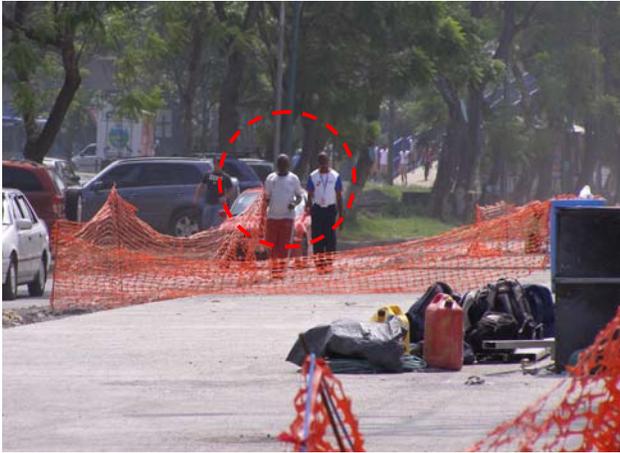
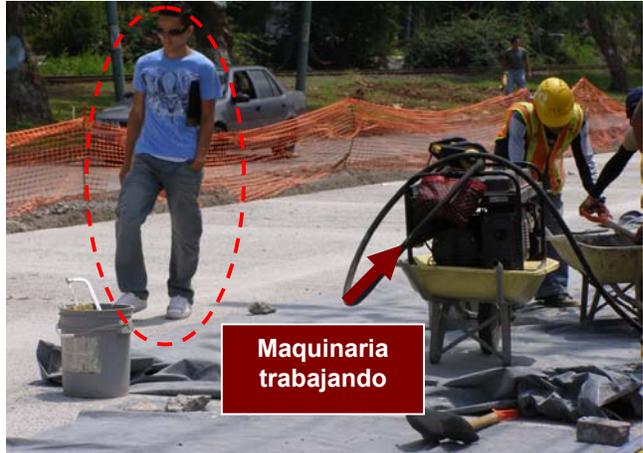
En el proyecto Librería Universal – Ministerio de Agricultura y Ganadería (La Salle) el equipo auditor observó el tránsito de peatones en el área de trabajo debido a que en la acera también se estaban ejecutando labores de construcción que no permiten un tránsito seguro. Ver fotografías 10, 11 y 12.

Fotografía 10 y 11. Peatones en el área de trabajo. Proyecto Universal – La Salle. Fecha de visita 16/10/09

6.2 En las zonas de trabajo en obra vial no se identifica una zona de paso de peatonal señalizada que proteja al peatón de los vehículos y de las propias tareas de construcción y que al mismo tiempo le condiciones de accesibilidad para todos los usuarios incluyendo personal con discapacidad.

7.3 Exigir en todos los proyectos de construcción de obra vial el requisito de presentación y aprobación de un plan de manejo y control del tránsito vehicular y peatonal que considere todas las fases de construcción del proyecto y permita mitigar el impacto generado por las obras que se desarrollarán en un proyecto de construcción de obra vial y en las zonas aledañas a éstas, para brindar un ambiente seguro, bajo el cumplimiento de las normas establecidas para la regulación del tránsito.

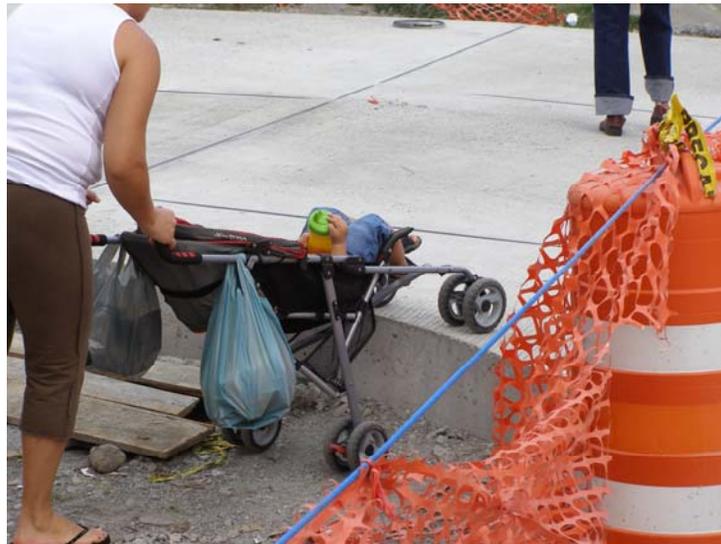
Fotografía 12. Ausencia de facilidades peatonales en la zona de trabajo. Fecha de visita 16/10/09

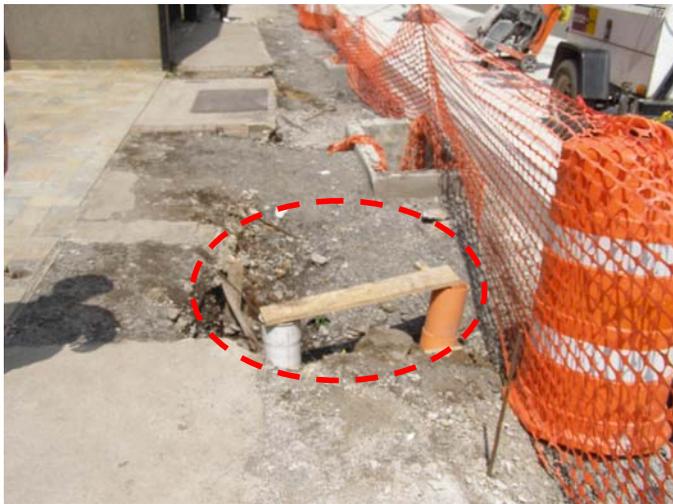
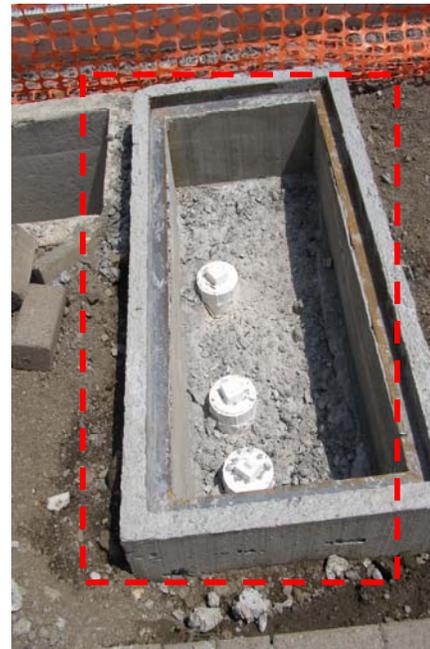
En este proyecto, solo existe acera a uno de los lados de la vía en construcción. La acera existente, presentaba en el día de la visita, una superficie no apta para el tránsito de peatones, se observaban obstáculos peligrosos como cajas de registro en construcción, material y equipo. Estas condiciones provocaban que algunos peatones transitaran por el área de trabajo. Ver fotografías 13 y 14.

Fotografías 13 y 14. Obstáculos en la acera que no permiten el tránsito seguro de peatones. Proyecto Universal – La Salle. Fecha de visita 16/10/09
