PROYECTO DE REHABILITACION
Y GRIEGA - SAN FRANCISCO - LA COLINA

INFORME FINAL

LABORATORIO NACIONAL DE MATERIALES Y
MODELOS ESTRUCTURALES

19 de abril de 1995
LM-IC-C-38-95

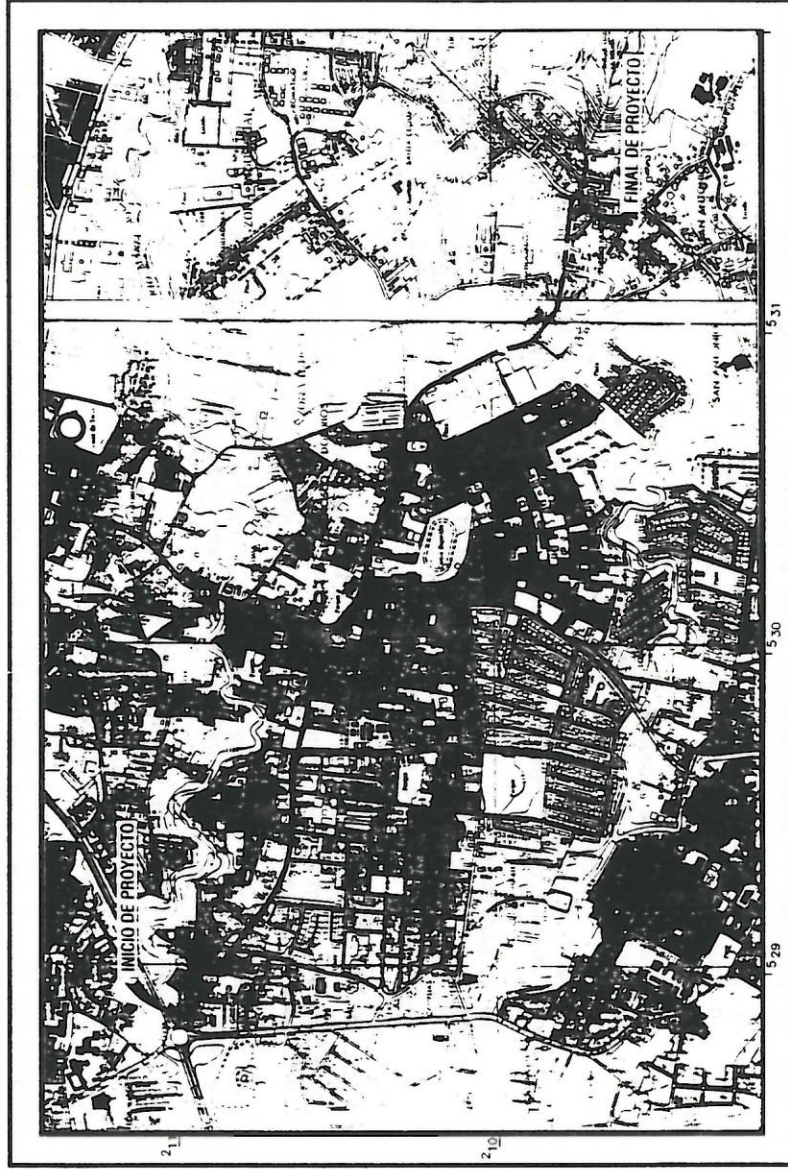
PROYECTO: Y GRIEGA - SAN FRANCISCO - LA COLINA

LONGITUD : 3.1 km

CARACTERISTICAS
TERRENO PLANO
VELOCIDAD DE DISEÑO 80 kph
DERECHO DE VIA EXISTENTE
