**INFORME FINAL PROYECTO REHABILITACIÓN  
FUENTE DE LA HISPANIDAD - LA GALERA  
ABRIL, 1995**

PROYECTO DE REHABILITACION  
FUENTE LA HISPANIDAD - LA GALERA

# INFORME FINAL

LABORATORIO NACIONAL DE MATERIALES Y  
MODELOS ESTRUCTURALES

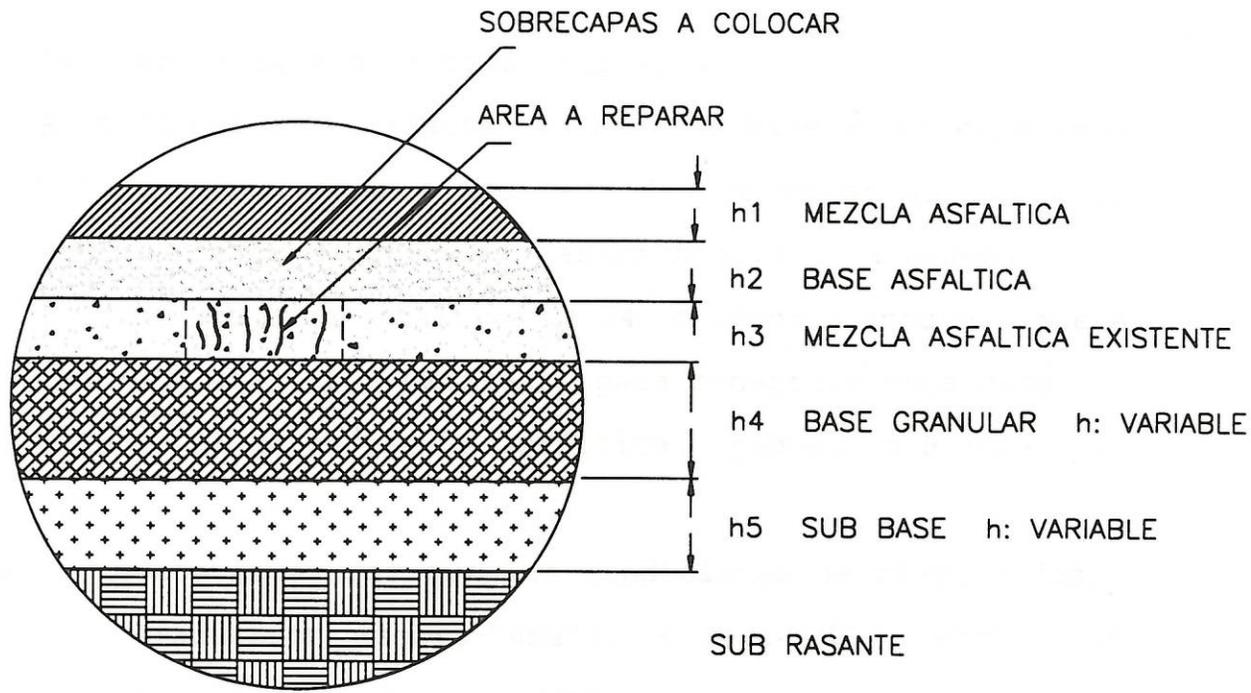
De acuerdo con esto, se requiere un refuerzo estructural equivalente a 20 cm de concreto asfáltico. Debe tenerse en cuenta que este valor se ve afectado por la dispersión que presenta el pavimento en cuanto a sus características estructurales (espesores, calidad de materiales, nivel de deterioro) y sobre todo por la condición de deterioro y contaminación por finos en las capas granulares.

ESPESOR DE CAPAS

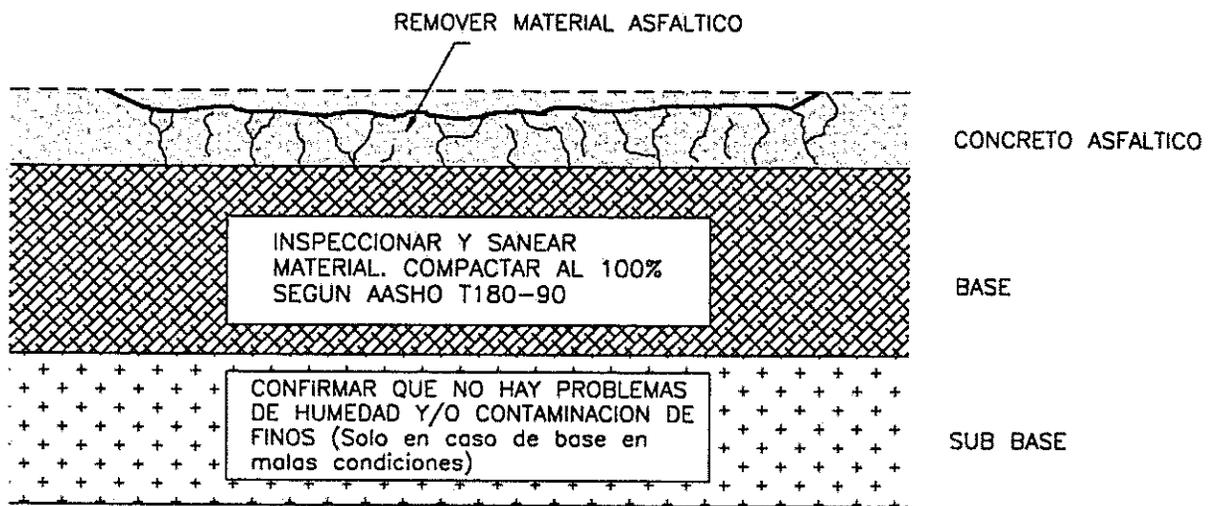
FIGURA 4.3  
DETALLE DE REPARACION DE BACHES

a- Se define como bache un área del pavimento que presente deficiencias estructurales locales, las cuales se presentan en diferentes formas, por ejemplo:

- Desprendimiento de agregados: se refiere a un punto localizado donde se manifiesta desprendimiento de agregados (tipo "pot hole"), y que implica un debilitamiento local de la capa de mezcla.
- Hundimientos o deformaciones manifiestas en la capa de rodadura tipo ahuellamiento; por ejemplo, que reflejan problemas de capacidad estructural.
- Agrietamiento (local) de la capa de rodadura.

b- En cada bache a reparar debe marcarse el área defectuosa a "sanear", aplicando el criterio de que existe un área específica que manifiesta un comportamiento deficiente respecto al resto del pavimento.

- b- En este proyecto se requiere hacer bacheo de reparación. Este trabajo debe hacerse correctamente, incluido la identificación de las áreas a "sanear". Caso contrario se corre el riesgo de reflejo prematuro de grietas en estos puntos. Los lineamientos para realizar estos trabajos se indican en el apartado correspondiente del informe.
