Proyecto: LM-PI-AT-050-13

AUDITORÍA A LAS INSTALACIONES CENTRALES DEL LABORATORIO OJM

Licitación Pública No. 2009LN-000003-CV.

Línea 16 Zona 1-7: Cartago, Región Central

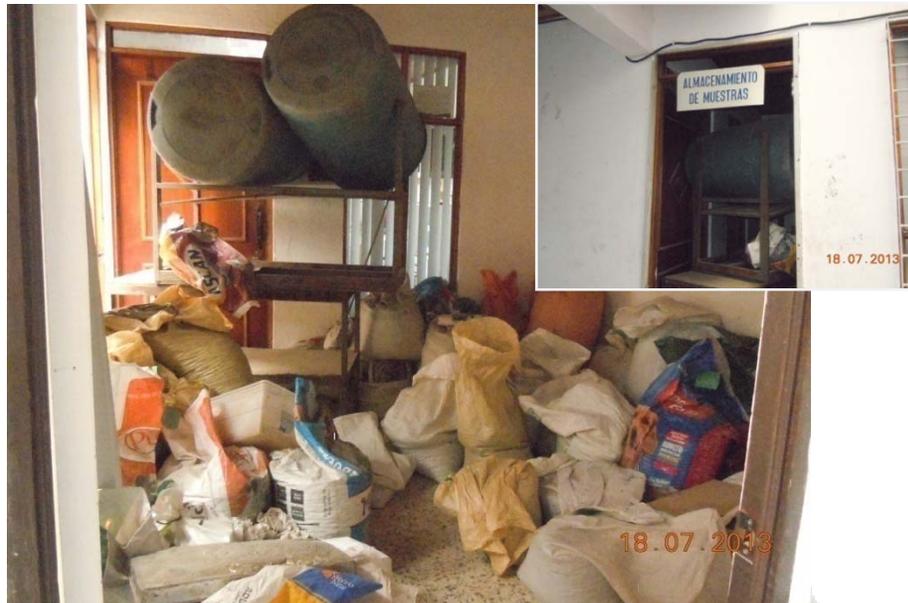
Fotografía 1. Espacio para almacenamiento de muestras

Para el periodo de visita se advierte que el laboratorio cuenta con varios recintos destinados al almacenamiento de muestras. En la Fotografía 1 se muestra uno de los sitios utilizados para ese fin, sin embargo durante esta visita se evidenció que las muestras se almacenan en forma desordenada. Otro espacio en donde se almacenan las muestras es el presentado en la Fotografía 2, se puede observar en las fotografías un manejo similar en la organización de las muestras.

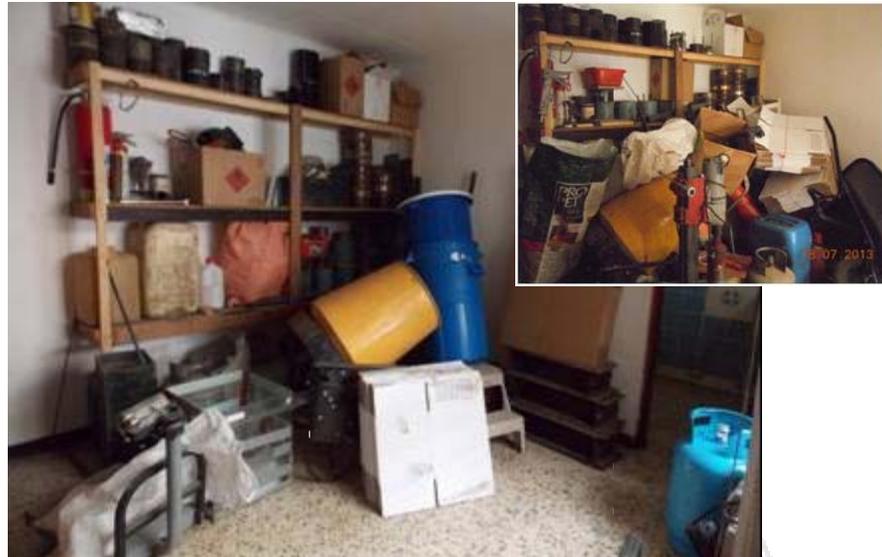
Fotografía 3. Bodega de equipos

Por otra parte en la bodega de equipo mostrada en la Fotografía 3, se observa que para la visita inicial (recuadro) existía una acumulación de equipo de laboratorio, mucho del cual se puede afirmar que se mantiene en desuso. Posteriormente fue posible evidenciar que se realizó una labor de organización en dicho recinto.

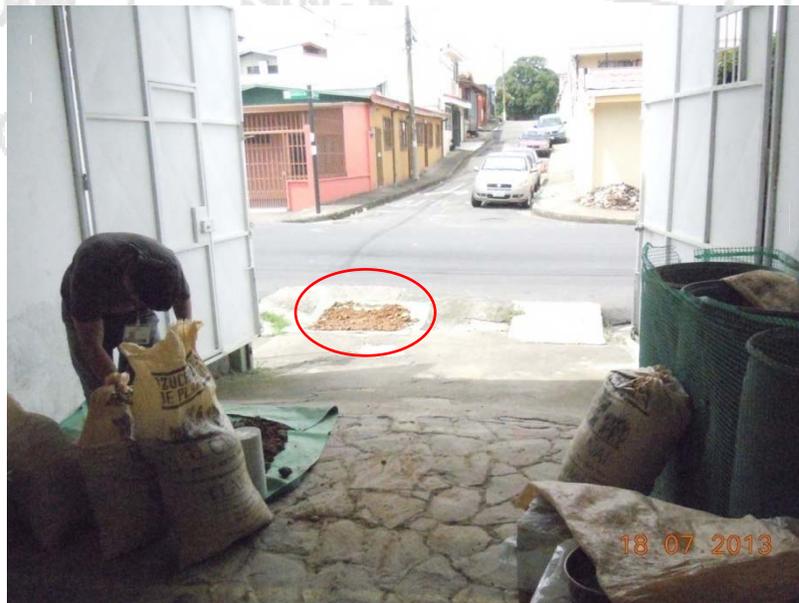
Fotografía 4. Manejo de muestras

Asimismo, en la Fotografía 4 se presenta una muestra de material extendido en una lona cerca de la vía pública. Esta práctica implica un alto riesgo, ya que las muestras que no han sido ensayadas deben analizarse ó almacenarse en un lugar adecuado y seguro, con el fin de reducir la posibilidad de sufrir alteraciones en sus características físicas y/o químicas, contaminación o pérdida de la muestra que afecte el proceso de determinación de calidad.

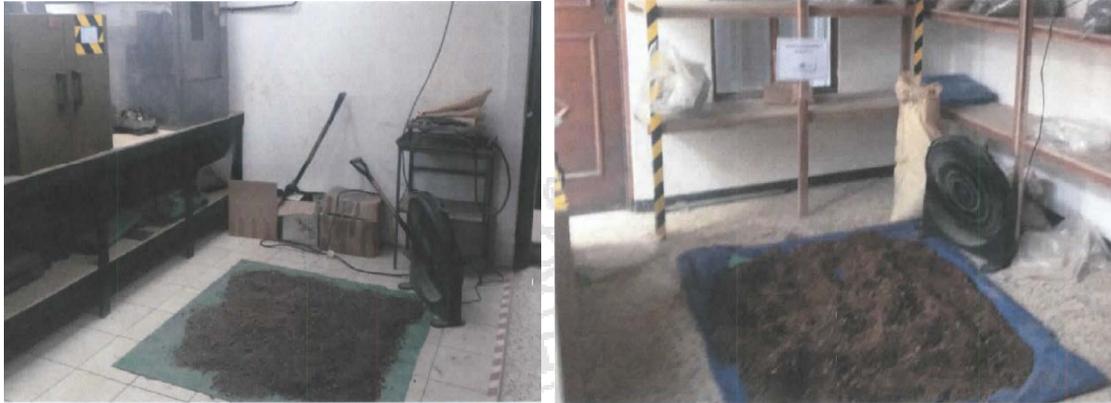
Fotografía 5. Área de almacenamiento y preparación de muestras.

A la fecha de audiencia de este informe, la parte auditada aportó fotografías que muestran una mejora en la forma en que se ordenan y manejan las muestras que ingresan al laboratorio, tal como se observa en la Fotografía 5.

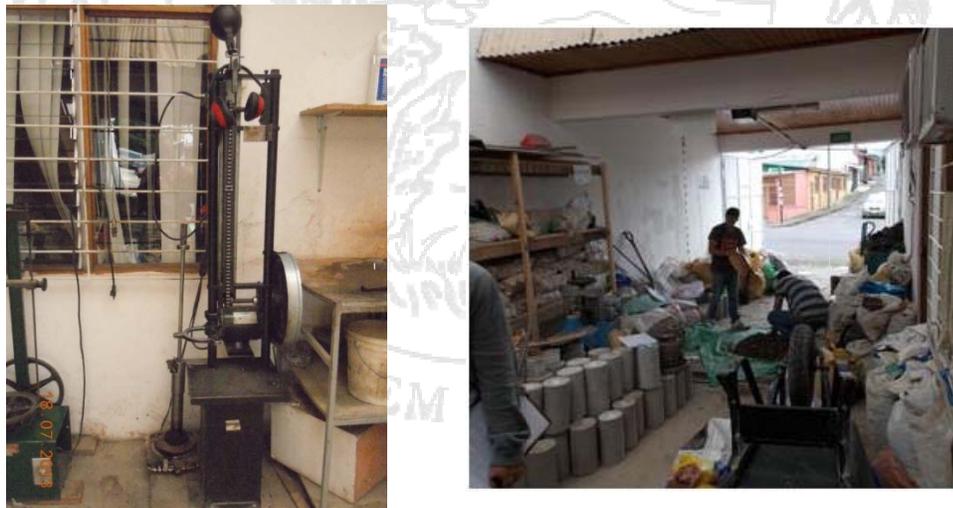
Fotografía 6. Martillo Marshall

Las Fotografías 6 muestran el martillo para compactar los especímenes Marshall y el espacio existente frente al mismo, respectivamente. Se puede observar que el espacio enfrente al martillo es un espacio semi abierto (portón, estructuras de techos con diferentes niveles), lo cual -eventualmente- podría afectar las temperaturas durante el proceso de moldeo de los especímenes que se vayan a compactar.

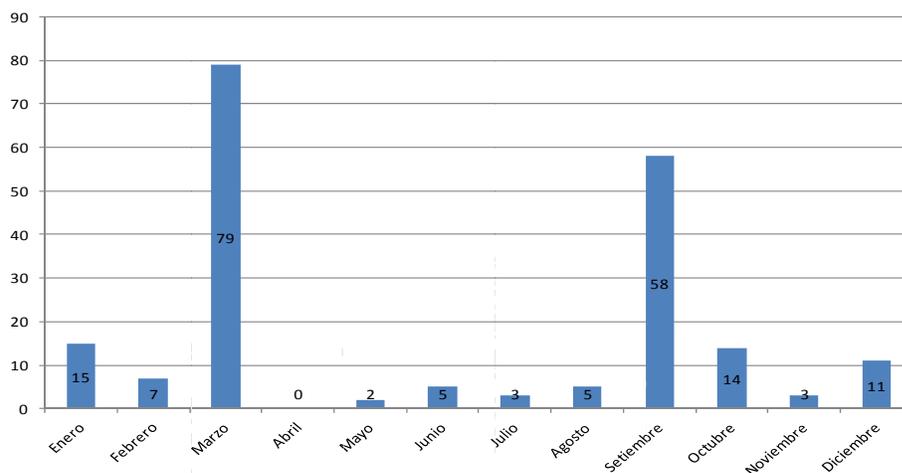
Gráfico 1. Cantidad de actividades contempladas en el plan de calibración para el año 2013

3. Al analizar las diferentes actividades metrológicas o de mantenimiento indicadas en el plan de calibración del año 2013, se logra evidenciar que en los meses de marzo y setiembre existe una concentración de las labores de verificación, comprobación y calibraciones de los equipos. En el Gráfico 1 se puede observar la distribución de actividades contempladas para el año 2013. El concentrar muchas actividades en un periodo de tiempo implica un riesgo potencial de incumplir algunas de estas labores. Si bien es cierto gran parte de esas actividades corresponden a verificaciones sencillas de moldes y tamices, existen otras actividades como calibraciones externas que no se llegaron a realizar tal como se evidenció en el hallazgo anterior, donde este riesgo se materializó en el caso de dos equipos que debían de calibrarse en marzo y dicha calibración no se realizó.

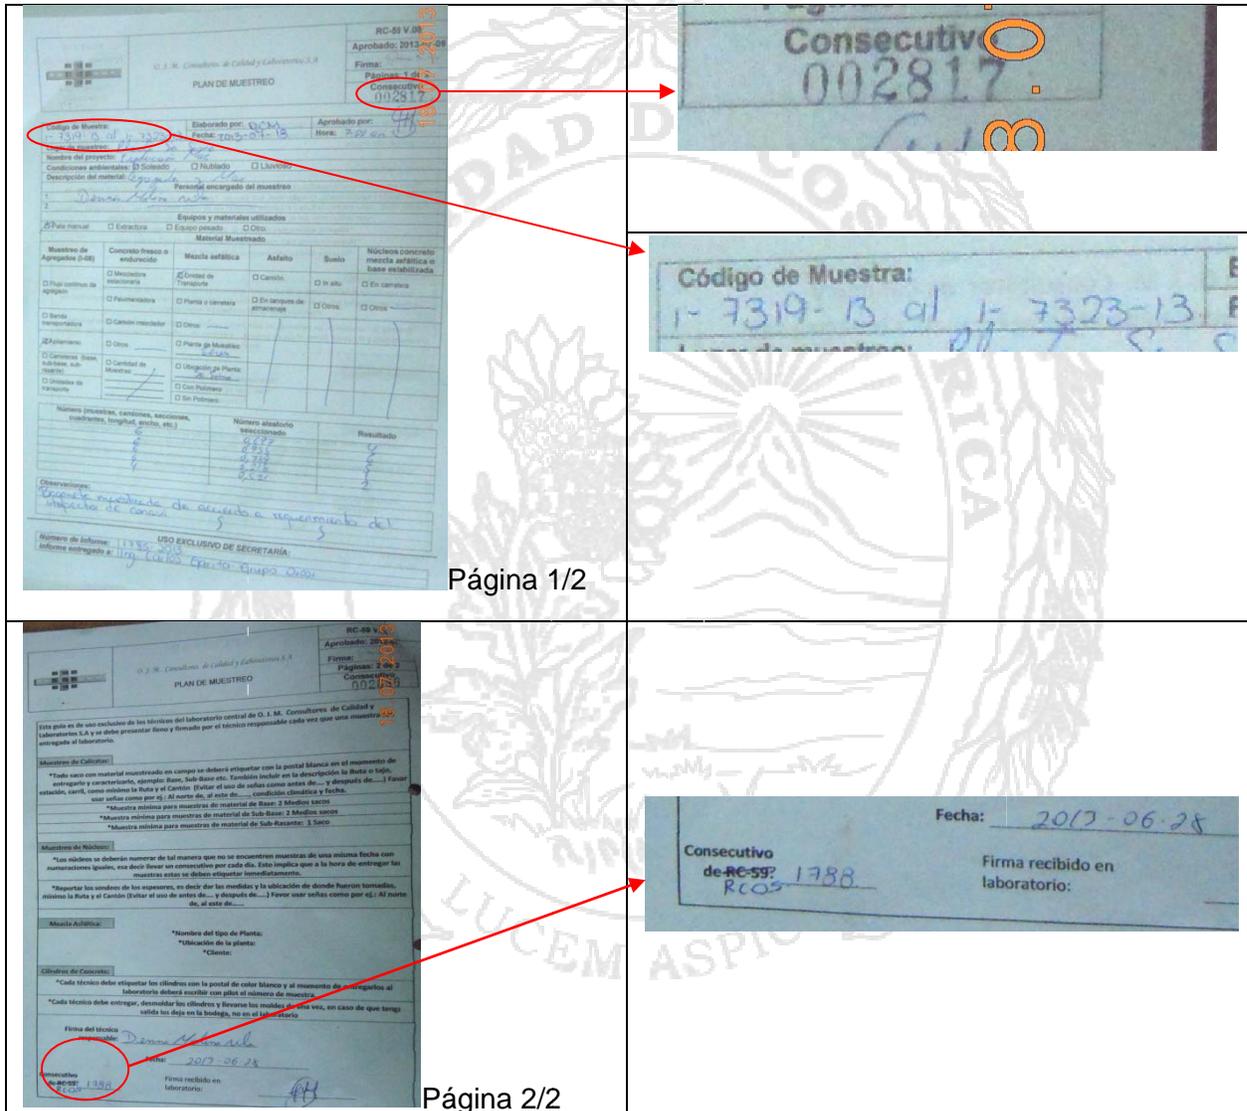
Fotografía 7. Registro para toma de muestras

1. El personal encargado del muestreo llena el registro RC-59 V.08 "Plan de muestreo", el cual posee un consecutivo (en este caso 002817). En ese mismo registro, posteriormente durante el proceso de ingreso/recepción de los objetos de ensayo, se le asigna un número a cada muestra (en este caso 1-7319-13 a 1-7323-13) según se observa en la Fotografía 6.

muestreo" (en este caso 002817). A su vez, este registro (solicitud de servicio) posee un número consecutivo que es anotado en el registro de toma de muestras, tal como se señala en la Fotografía 7.

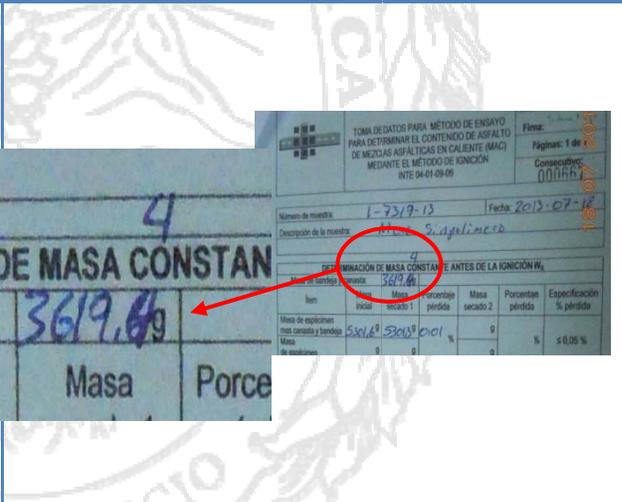
Sección del Cartel de Licitación para los Proyectos de Conservación Vial Red Vial Nacional Pavimentada Licitación Pública N° 2009LN-000003-CV	Evidencia Fotográfica
<p>Sección 4.1.5 de las Especificaciones Especiales: <i>"Las bitácoras deben mantenerse en completo orden y legibles, rellenas con lapicero. No se permitirán borrones ni tachaduras que le resten legibilidad, integridad o confianza a los datos y resultados obtenidos. Las correcciones deberán realizarse marcando el número incorrecto con una equis y colocando el valor correcto al lado, además, deberán quedar firmadas por el técnico de laboratorio que ejecutó la prueba."</i></p> <p>Se evidenció que en algunos registros se realizan correcciones no acordes a las practicas ordinarias de un SGC, tal como se ejemplifica en la fotografía a la derecha.</p>

Como parte de las acciones correctivas realizadas, las cuales se incorporan en el documento de descargo entregado en la reunión de audiencia al auditado, se evidencia que para el 06 de enero de 2014 se introduce en el sistema de gestión del laboratorio una nueva versión modificada de los registros para la "Toma de datos para ensayos de control de calidad de mezcla asfáltica (RC-179 V.01)" la cual contempla las oportunidades de mejora anteriormente citadas.

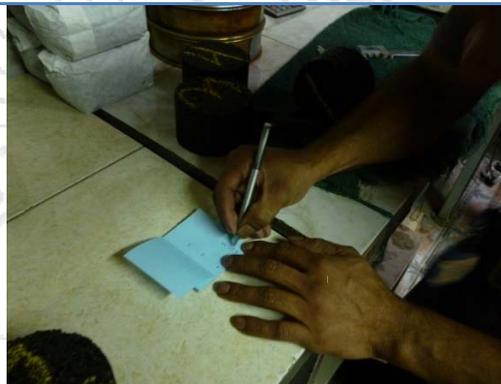
Ante la carencia, en el registro correspondiente, de un espacio para el registro de las dimensiones de los especímenes Marshall, estas fueron anotadas en una hoja suelta, lo cual aumenta la posibilidad de pérdida de los resultados.

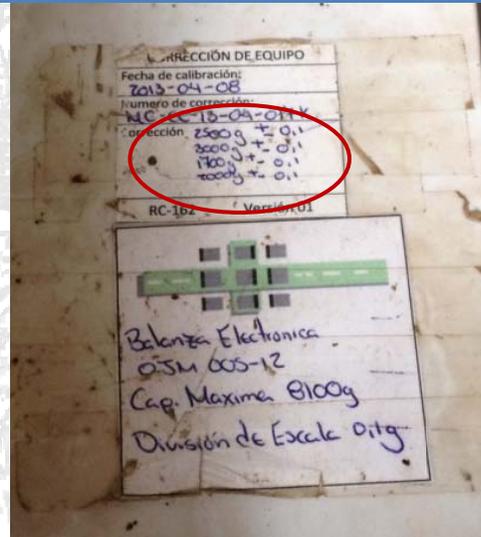
Evidencia Documental

Se observó que la balanza OJM-005-12 cuenta con una etiqueta al lado en donde en el espacio de correcciones se indican las que se deben de efectuar de acuerdo con la magnitud de los resultados. Sin embargo según el certificado, no se evidencian correcciones en los pesos registrados en la calibración de esta balanza, más bien las correcciones indicadas en la etiqueta podrían corresponder a la incertidumbre de los resultados del certificado de calibración, esta situación podría inducir a confusiones en la toma de datos.

Las situaciones mostradas anteriormente evidencian que se debe fortalecer la manera en que se maneja y se utiliza la información de los certificados de calibración, para promover la mayor ventaja de los mismos, y garantizar que los resultados reportados sean los correctos. También se evidencia que es importante revisar la información que está contenida en los certificados de calibración, corroborando que sea congruente con el uso y capacidad del equipo que está indicando, así como toda aquella información relativa al equipo.

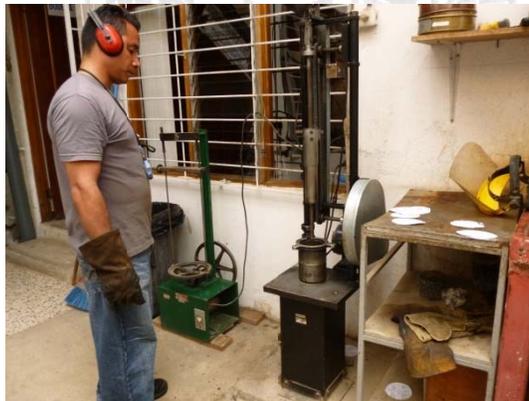
Fotografía 10: Moldeo Marshall

- Método de ensayo para moldeo de especímenes de mezcla asfáltica usando equipo Marshall (Fotografía 8).
- Método para la determinación de la gravedad específica bruta de mezclas asfálticas compactadas y el porcentaje de vacíos (Fotografía 9).
- Método de ensayo para determinar la gravedad específica máxima teórica y la densidad de mezclas asfálticas para pavimentos (Fotografía 10).
- Método de ensayo para determinar el contenido de asfalto de mezclas asfálticas en caliente mediante método de ignición (Fotografía 11).
