INFORME DE AVANCE  
LTPP-CR 2016  
LM-PI-UMP-043-R2

## Programa de Infraestructura del Transporte (PITRA)

Informe: LM-PI-UMP-043-R2

### INFORME DE AVANCE – LTPP-CR 2016

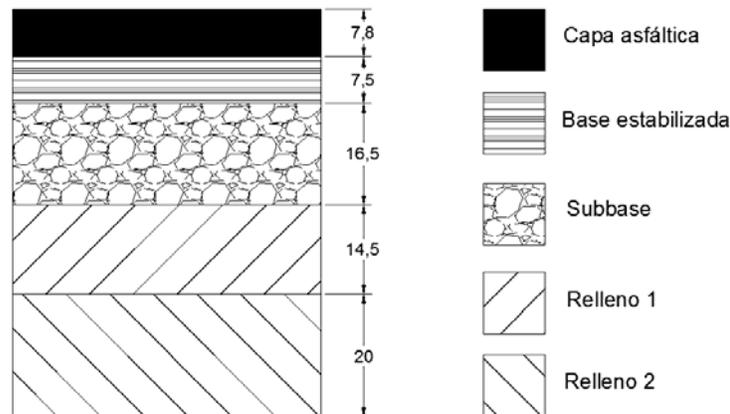
**Figura 2.** Espesor del pavimento realizado el 03 de julio del 2013 para el tramo 1 (cotas en cm)

En este proyecto se han realizado dos cielos abiertos, el día 03 de julio del 2013 y el día 03 de noviembre del 2014, de los cuales se extrajo material de las capas constituyentes del pavimento, a dicho tramo se le realizó una evaluación del deterioro del pavimento el día 13 de mayo del 2014. Además se cuentan con resultados de IRI para el año 2012. A continuación se presenta un resumen de los resultados actuales para los materiales extraídos en campo:

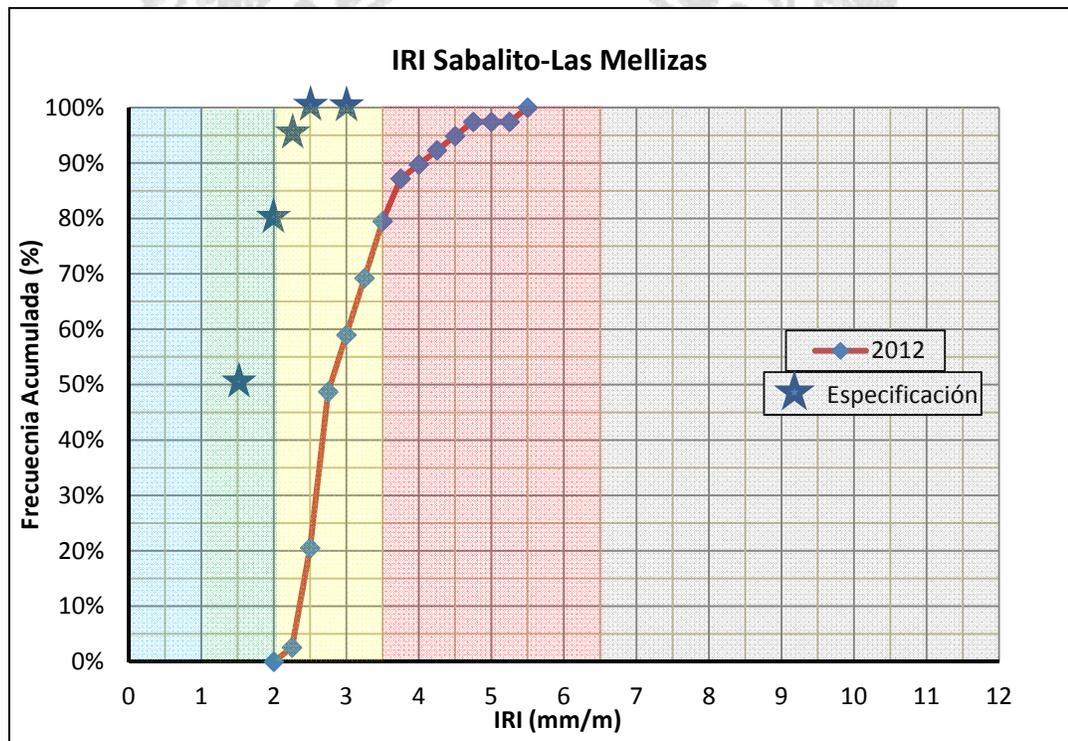
**Figura 4.** Gráfico de frecuencia acumulada para el tramo Sabalito - Las Mellizas

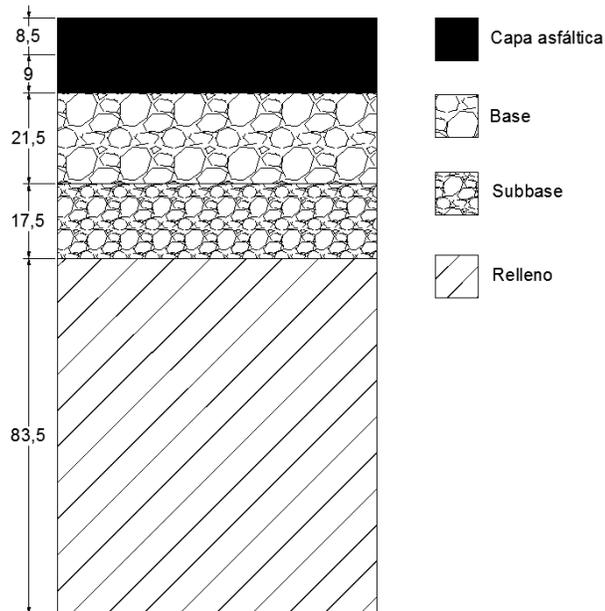
**Figura 6.** Espesor del pavimento realizado el 04 de julio del 2013 para el tramo 2 (cotas en cm)

En este proyecto se han realizado dos cielos abiertos, el día 04 de julio del 2013 y el día 07 de octubre del 2014, de los cuales se extrajo material de las capas constituyentes del pavimento, a dicho tramo se le realizó una evaluación del deterioro del pavimento el día 13 de mayo del 2014. Además se cuentan

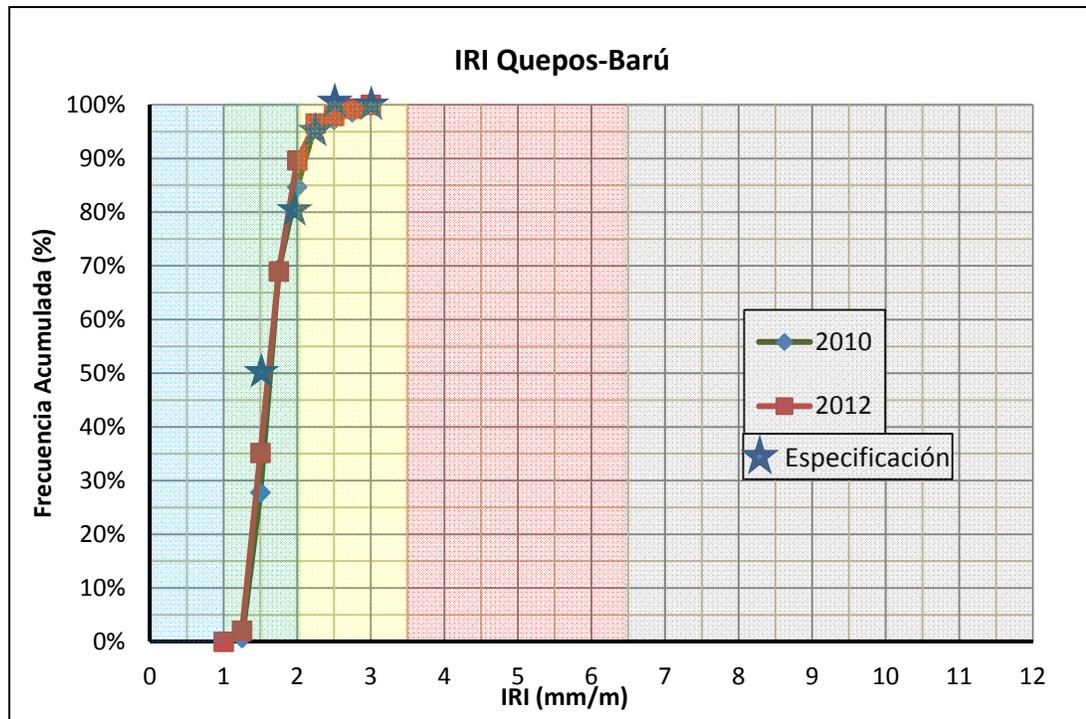
Figura 8. Gráfico de frecuencia acumulada para el tramo Quepos - Barú

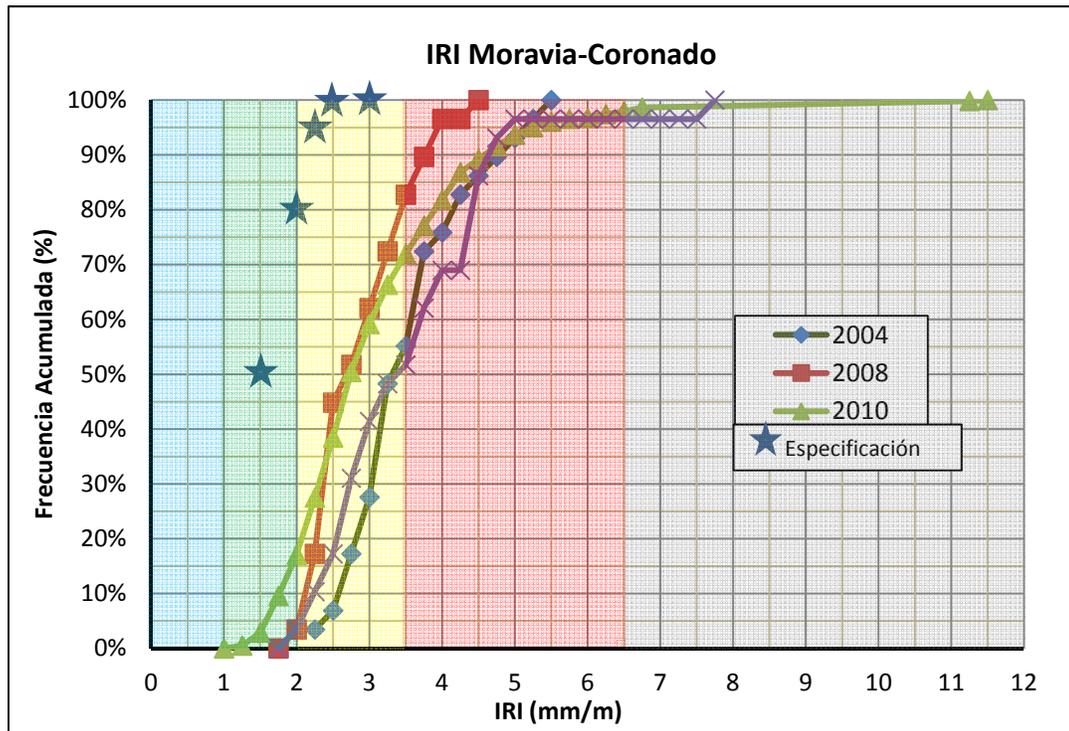
Figura 12. Gráfico de frecuencia acumulada para el tramo Moravia – Coronado

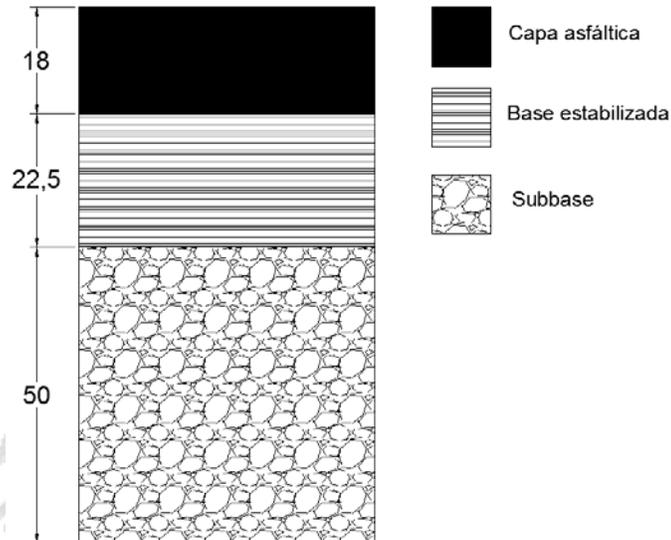
**Figura 14.** Espesores del pavimento realizado el 12 de julio del 2013 para el tramo 4 (cotas en cm)

En este proyecto se ha realizado un cielo abierto el día 12 de julio del 2013, del cual se extrajo material de las capas constituyentes del pavimento, a dicho tramo se le realizó una evaluación del deterioro del pavimento el día 08 de agosto del 2014. Además se cuentan con resultados de IRI para los años 2004,

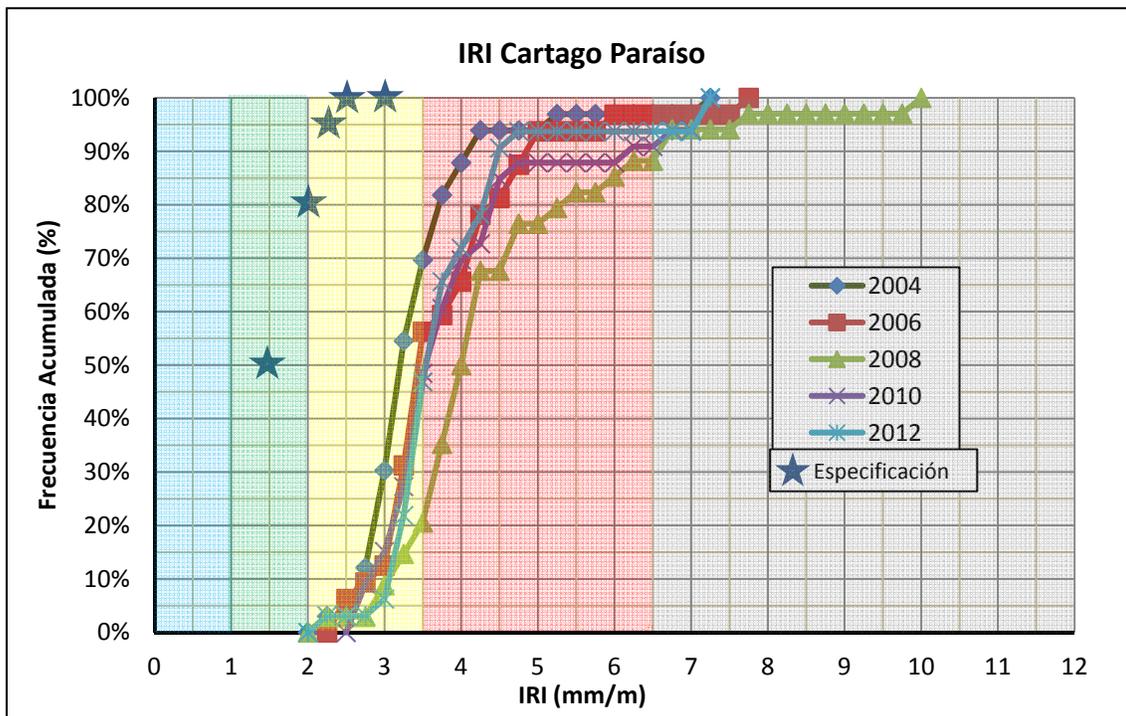
Figura 15. Gráfico de frecuencia acumulada para el tramo Cartago – Paraíso

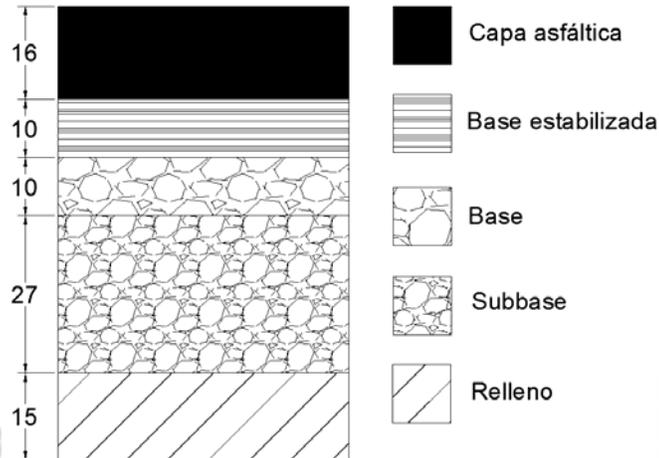
**Figura 17.** Espesores del pavimento realizado el 16 de julio del 2013 para el tramo 5 (cotas en cm)

En este proyecto se han realizado dos cielos abiertos, el día 16 de julio del 2013 y el día 07 de octubre del 2014, de los cuales se extrajo material de las capas constituyentes del pavimento, a dicho tramo se le realizó una evaluación del deterioro del pavimento el día 13 de mayo del 2014. Además se cuentan con resultados de IRI para los años 2004, 2006, 2008, 2010 y 2012, y resultados de deflectometría para

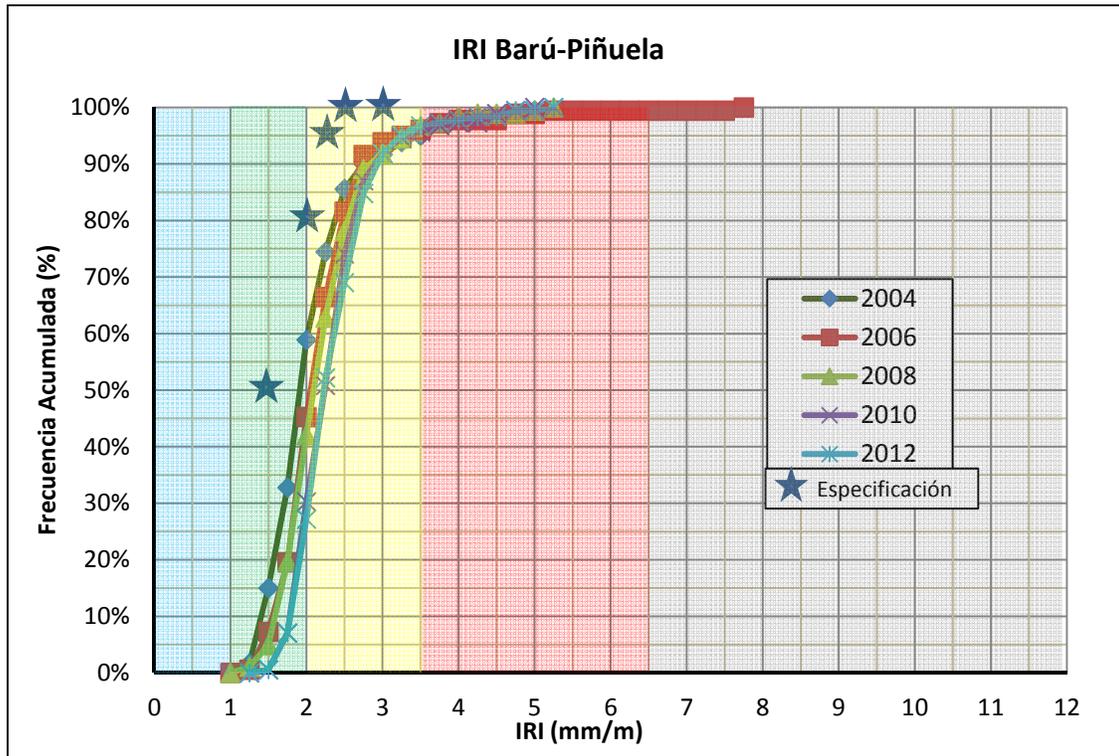
**Figura 19.** Gráfico de frecuencia acumulada para el tramo Barú – Piñuela

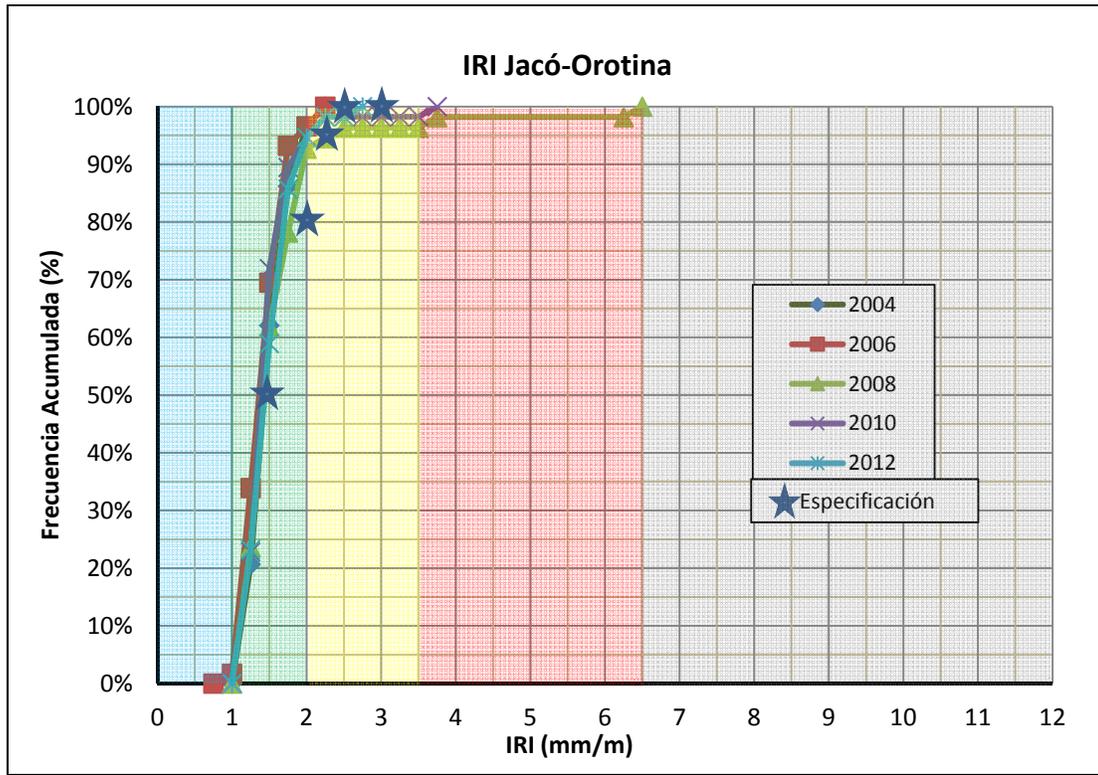
Figura 24. Gráfico de frecuencia acumulada para el tramo Jacó – Orotina

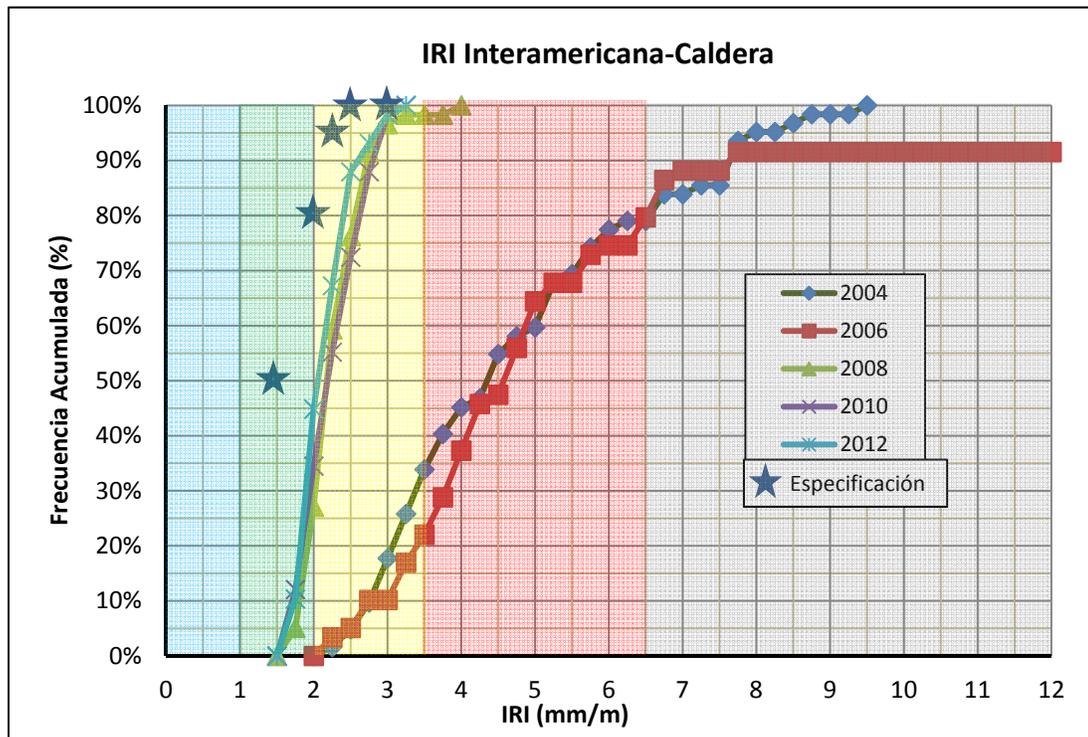
Figura 28. Gráfico de frecuencia acumulada para el tramo Interamericana - Caldera

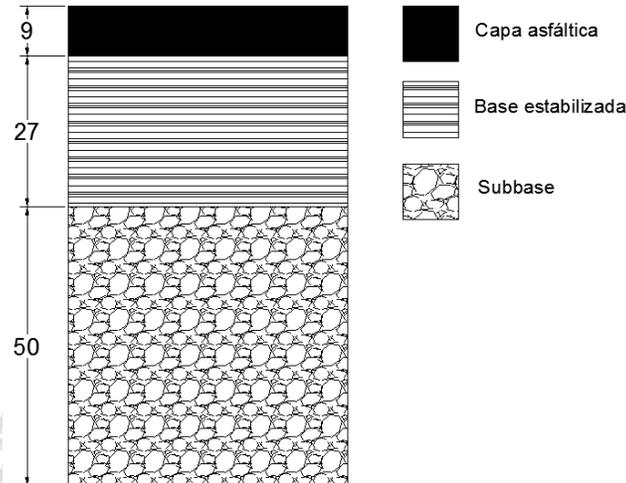
**Figura 30.** Espesores del pavimento realizado el 01 de agosto del 2013 para el tramo 8 (cotas en cm)

En este proyecto se ha realizado un cielo abierto el día 01 de agosto del 2013, del cual se extrajo material de las capas constituyentes del pavimento, a dicho tramo se le realizó una evaluación del deterioro del pavimento el día 07 de agosto del 2014. Además se cuentan con resultados de IRI para los

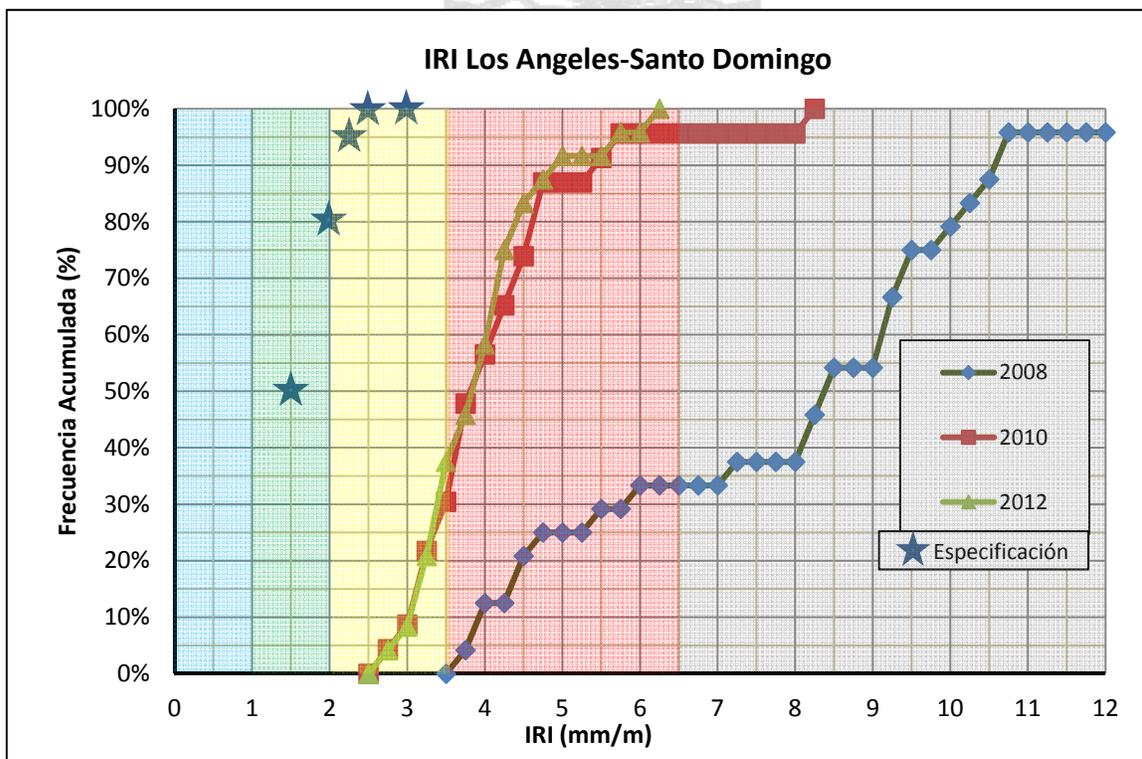
Figura 31. Gráfico de frecuencia acumulada para el tramo Los Ángeles - Santo Domingo

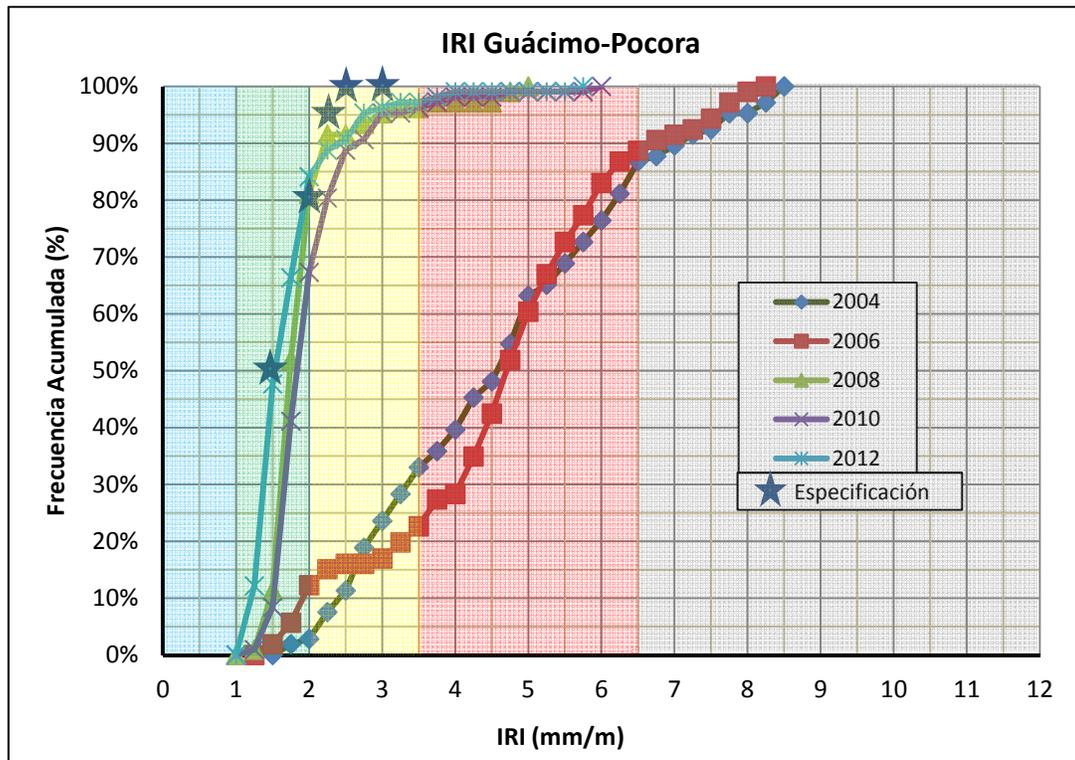
Figura 34. Gráfico de frecuencia acumulada para el tramo Guácimo - Pocora

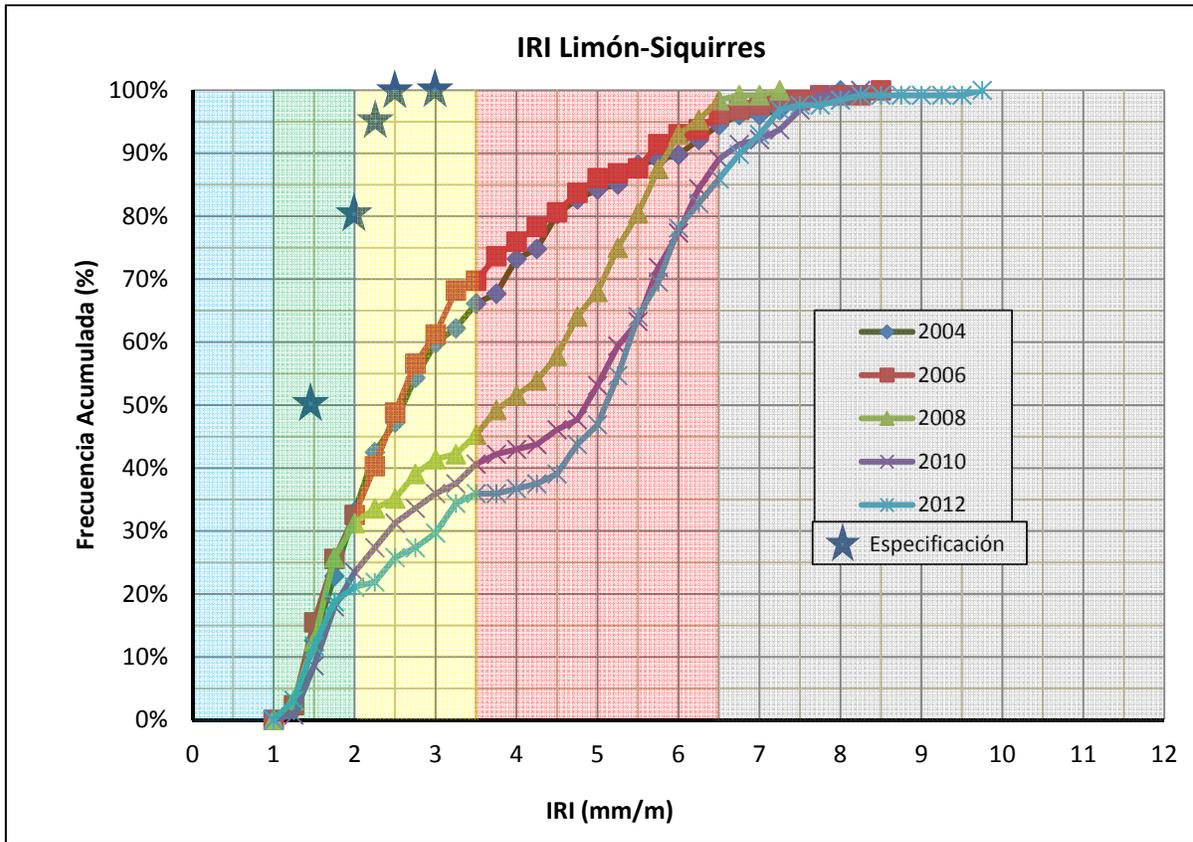
Figura 37. Gráfico de frecuencia acumulada para el tramo Limón – Siquirres

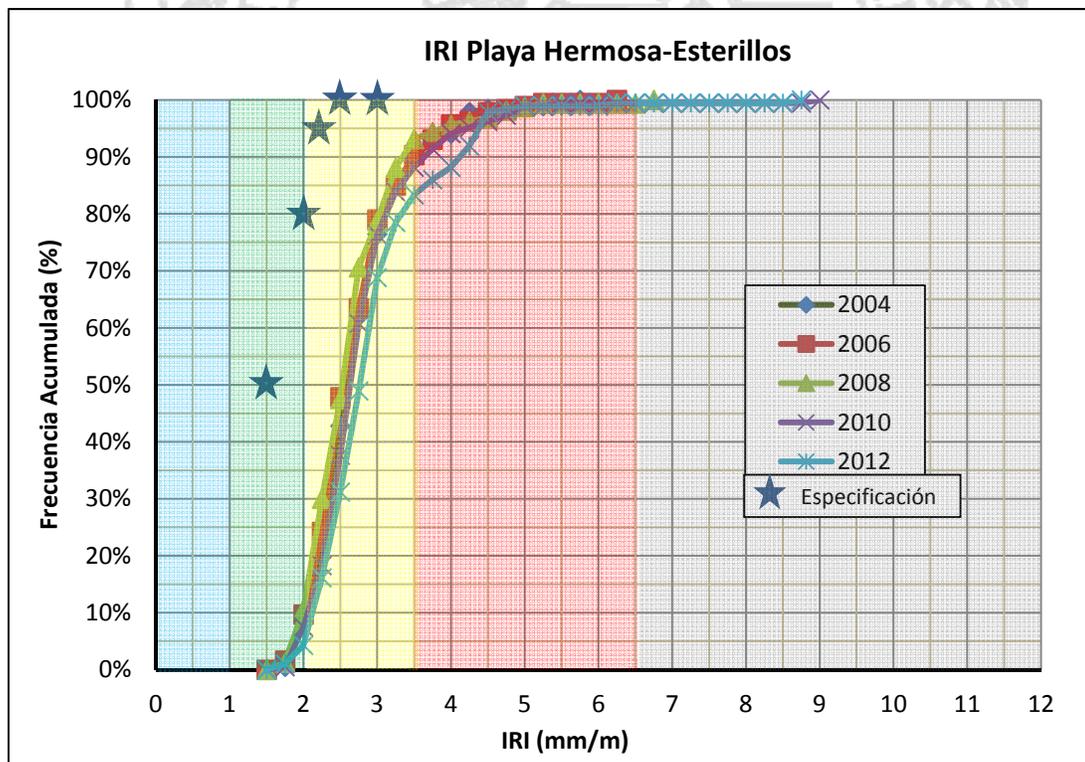
**Figura 40.** Gráfico de frecuencia acumulada para el tramo Playa Hermosa – Esterillos

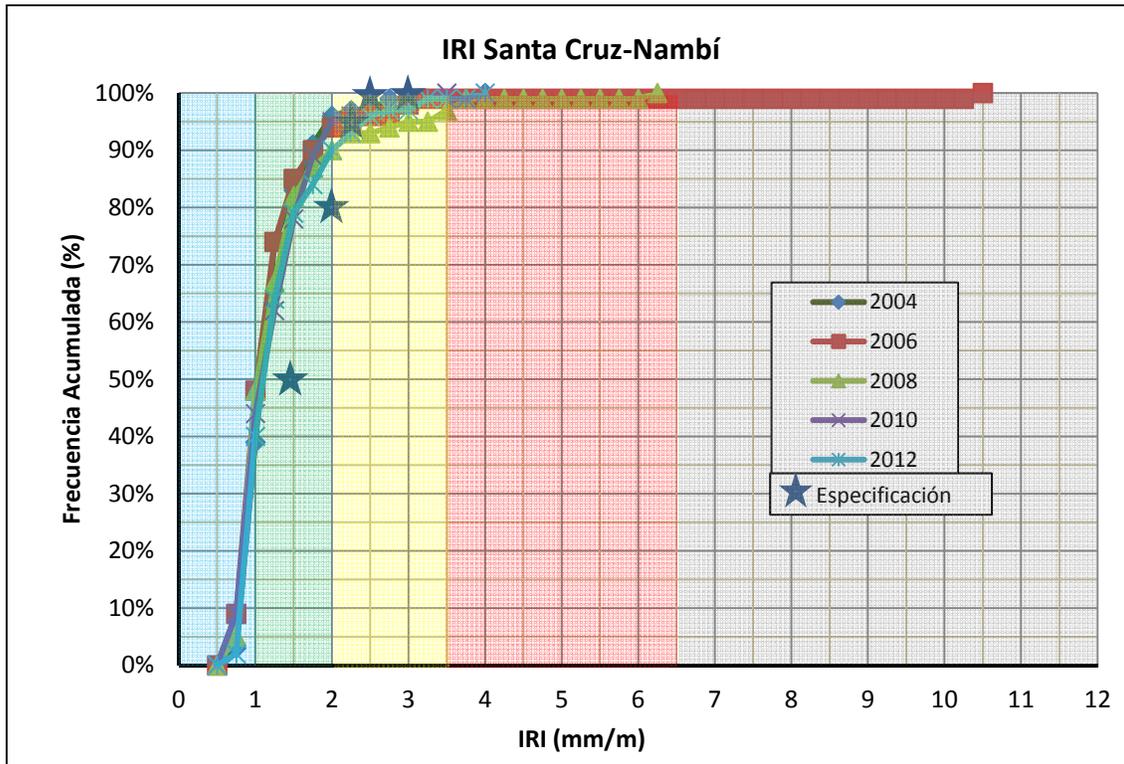
**Figura 43.** Gráfico de frecuencia acumulada para el tramo Santa Cruz – Nambí

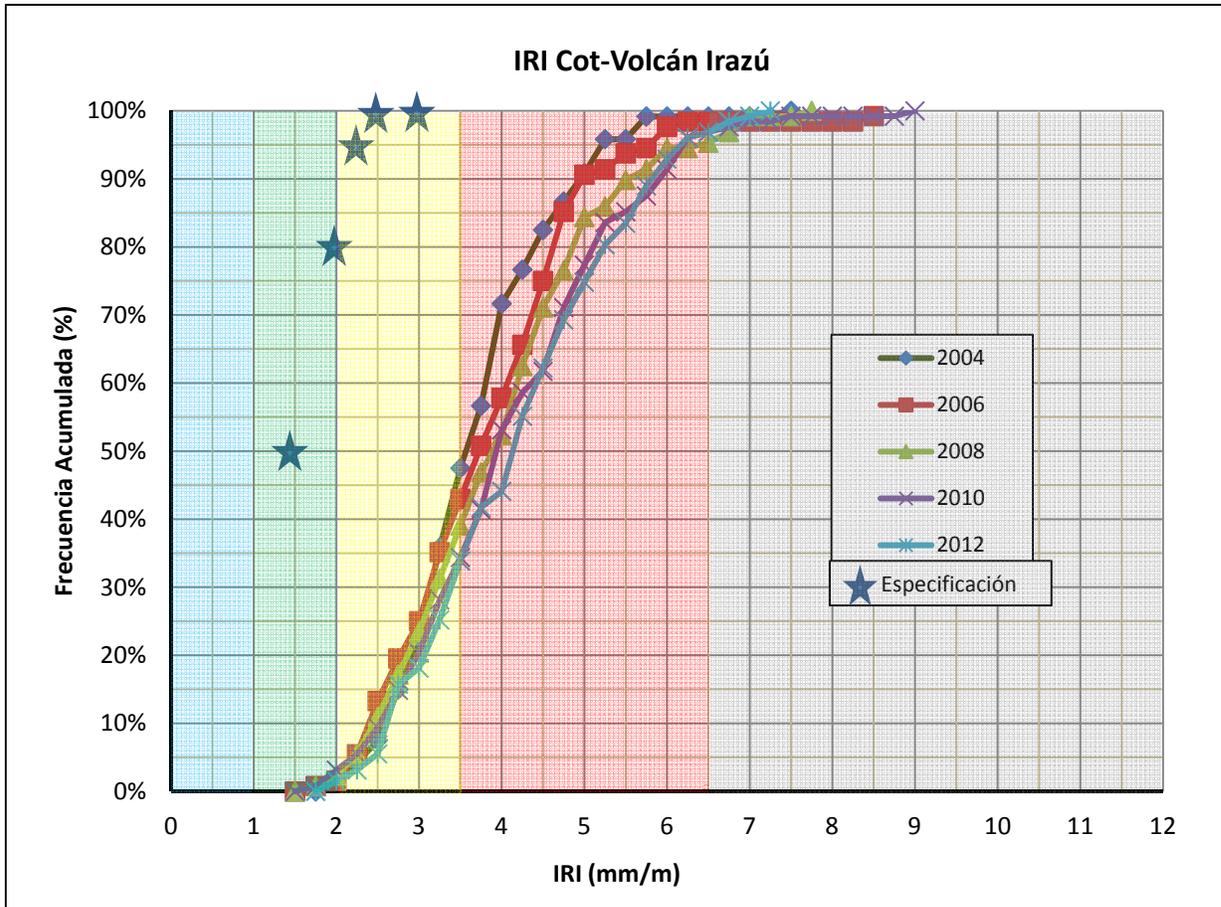
Figura 47. Gráfico de frecuencia acumulada para el tramo Cot – Volcán Irazú

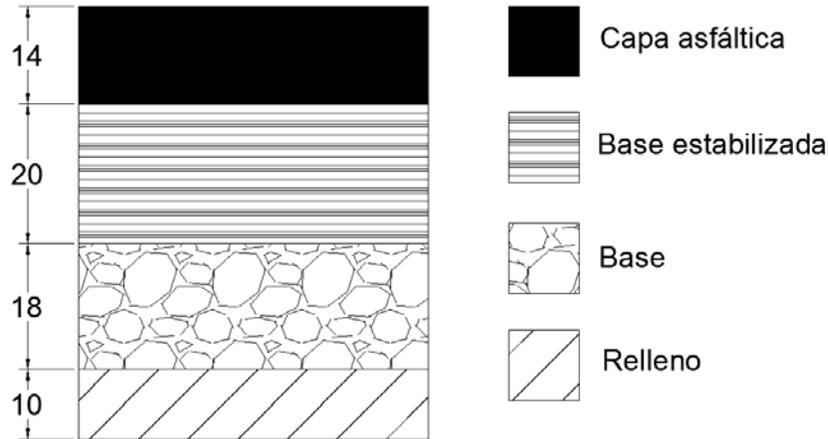
**Figura 49.** Espesores del pavimento realizado el 28 de agosto del 2013 para el tramo 14 (cotas en cm)

En este proyecto se han realizado dos cielos abiertos, el día 28 de agosto del 2013 y el día 04 de junio del 2014, de los cuales se extrajo material de las capas constituyentes del pavimento, a dicho tramo se le realizó una evaluación del deterioro del pavimento el día 14 de mayo del 2014. Además se cuentan con resultados de IRI para los años 2004, 2006, 2008, 2010 y 2012, y resultados de deflectometría para

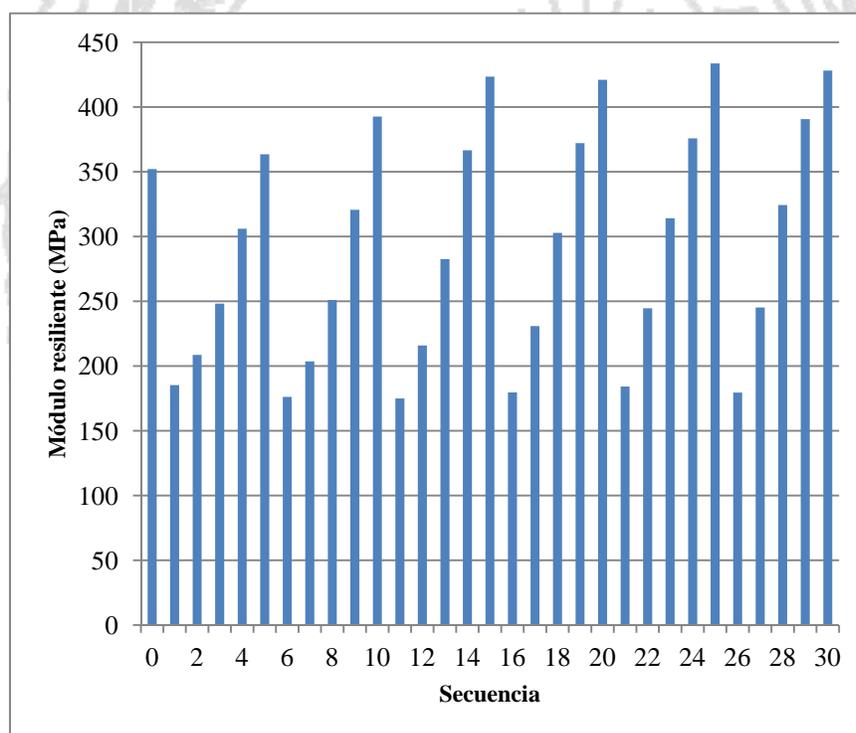
**Figura 51.** Resultados de módulo resiliente promedio en función de la secuencia de ensayo para la muestra 1243-14 del tramo 14

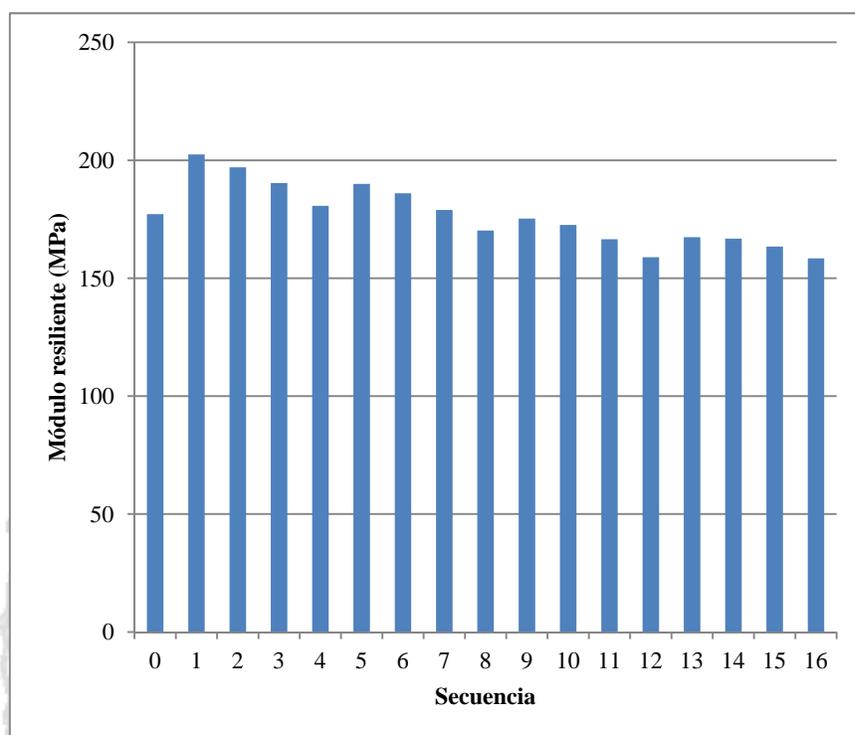
**Figura 52.** Resultados de módulo resiliente promedio en función de la secuencia de ensayo para la muestra 1245-14 del tramo 14

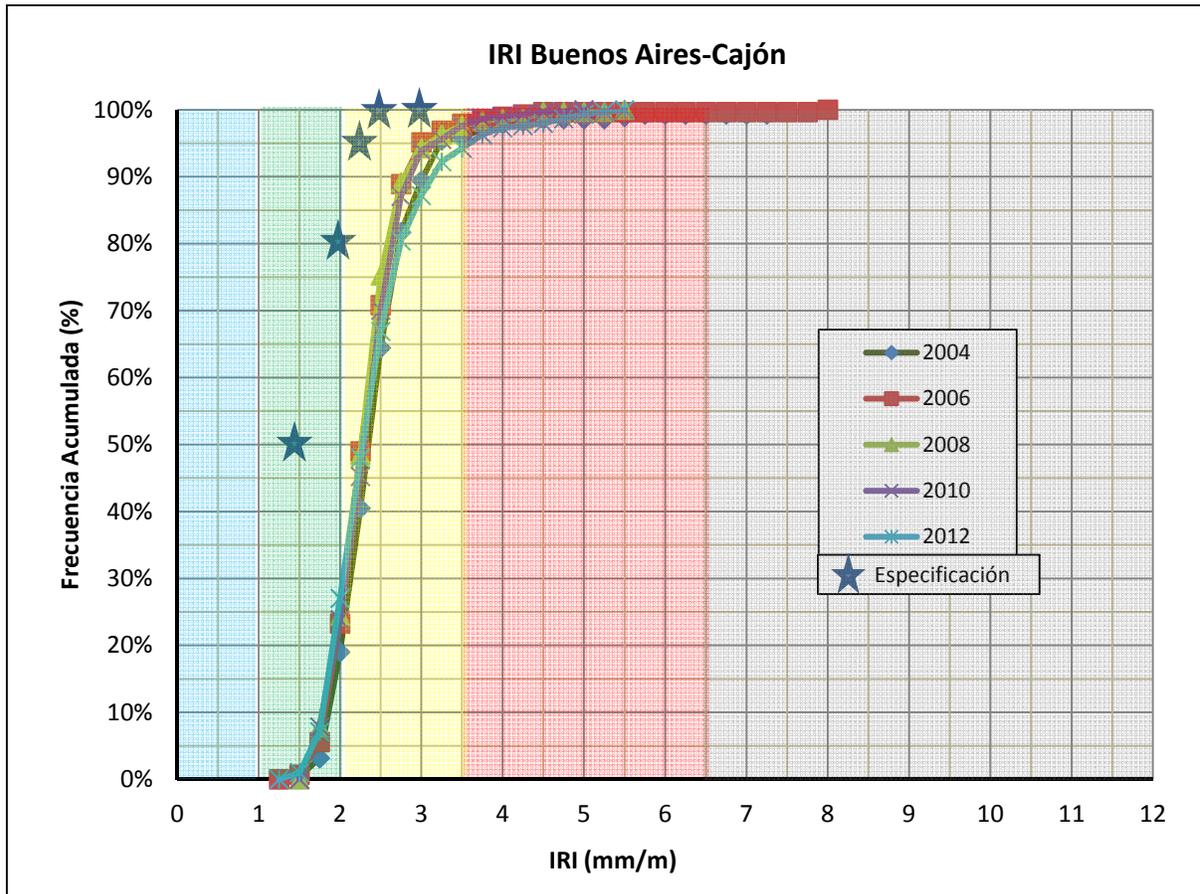
Figura 53. Gráfico de frecuencia acumulada para el tramo Buenos Aires – Cajón

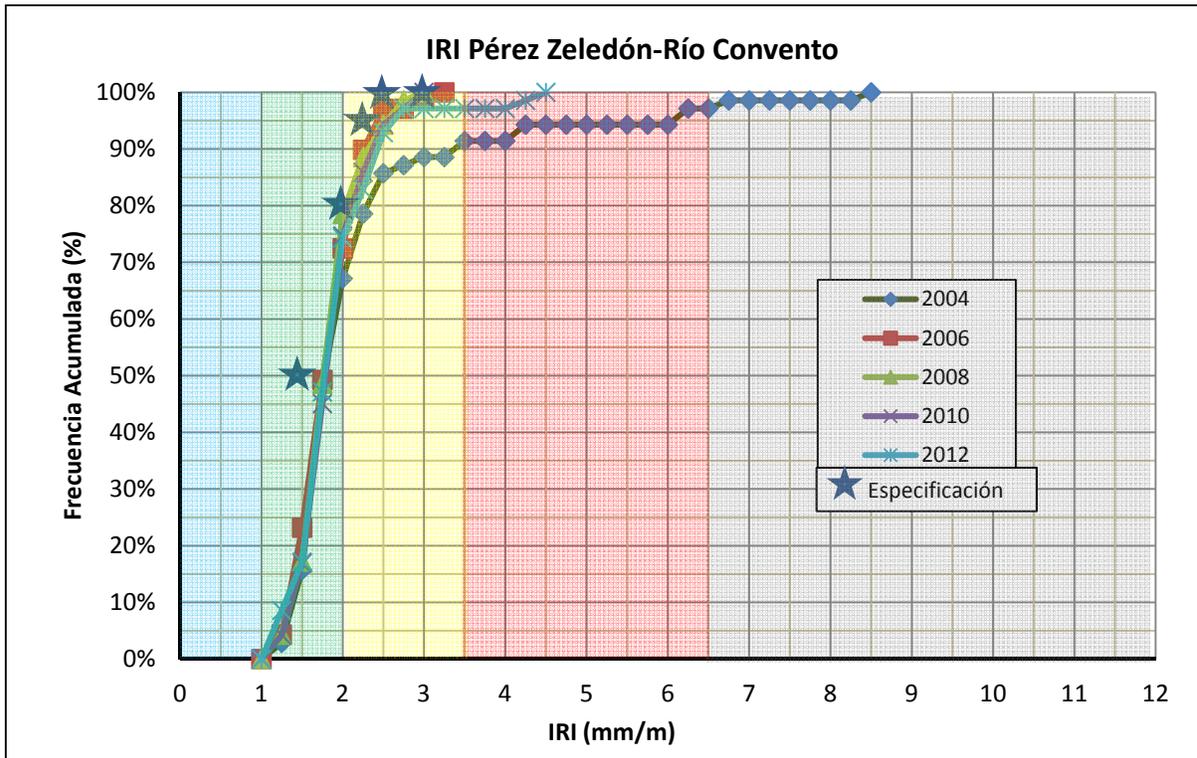
Figura 56. Gráfico de frecuencia acumulada para el tramo Pérez Zeledón - Río Convento

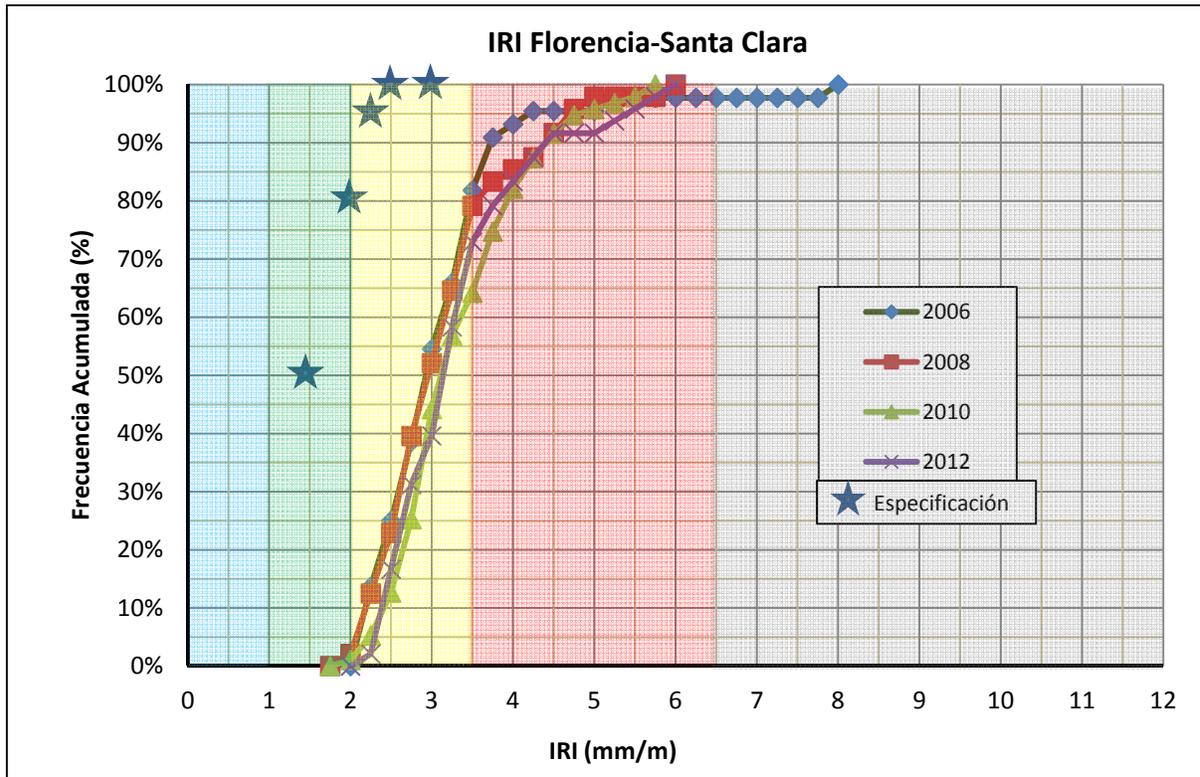
Figura 59. Gráfico de frecuencia acumulada para el tramo Florencia - Santa Clara

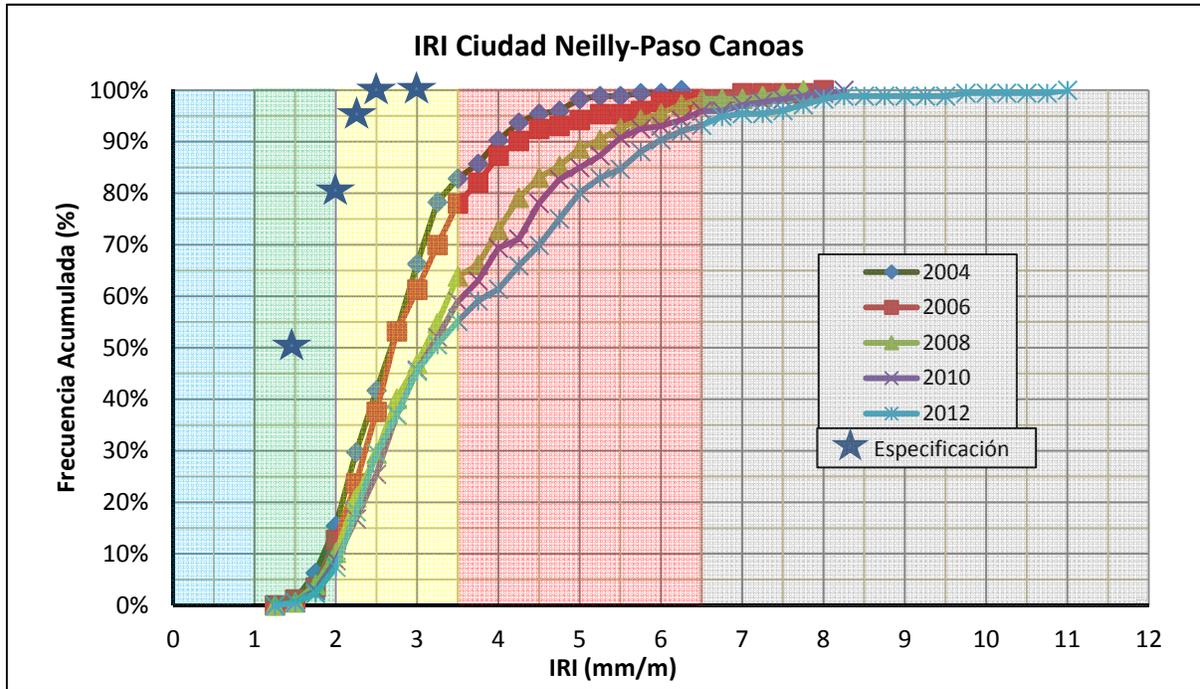
Figura 63. Gráfico de frecuencia acumulada para el tramo Ciudad Neilly - Paso Canoas

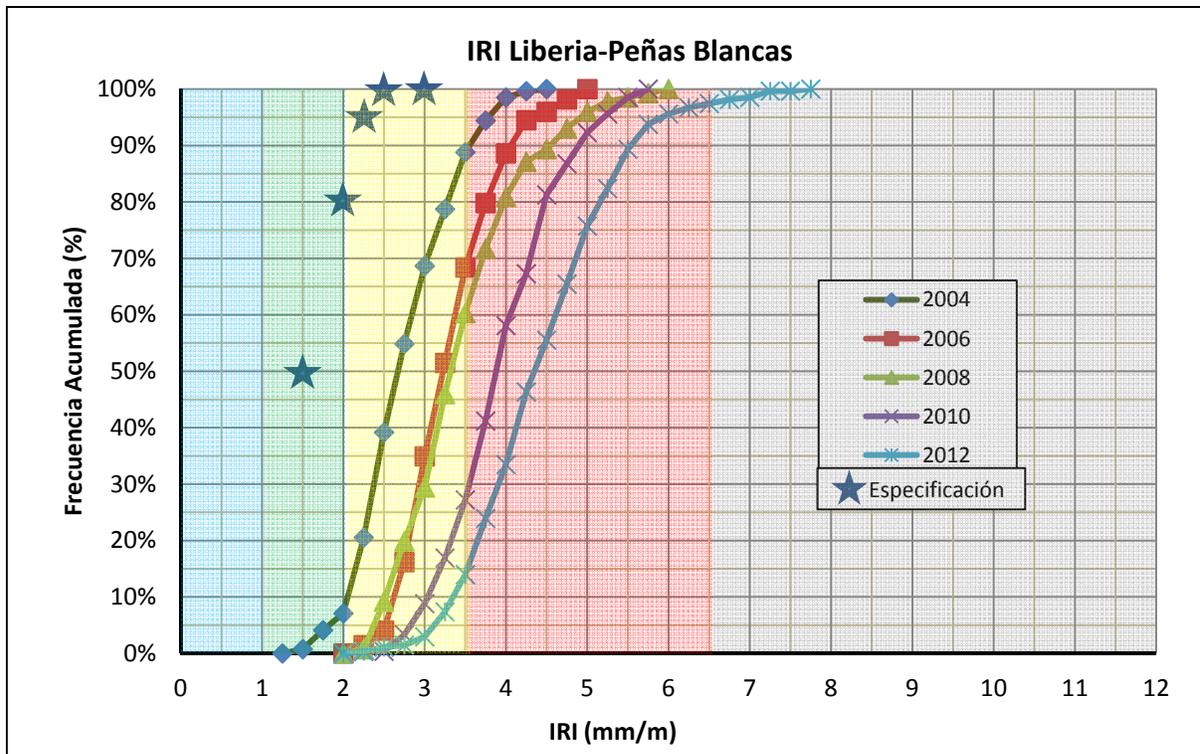
**Figura 65.** Gráfico de frecuencias acumuladas para el tramo Liberia - Peñas Blancas

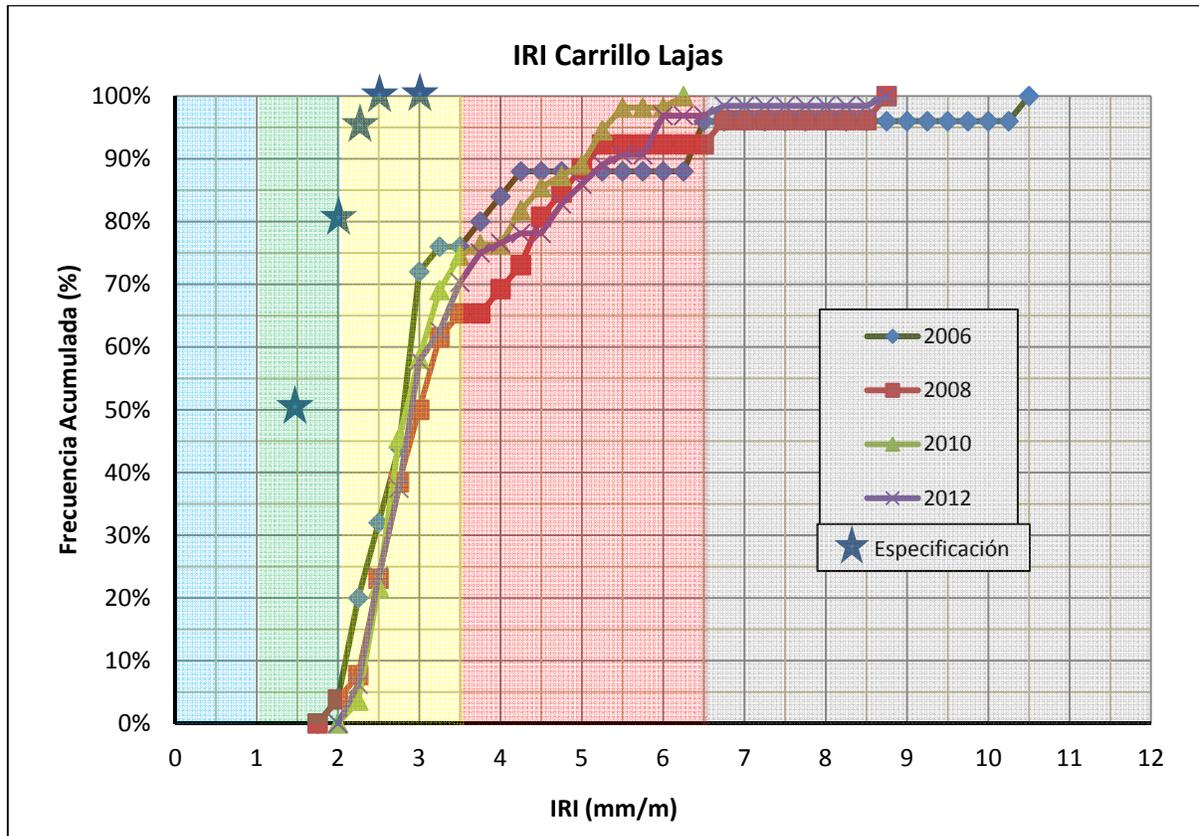
**Figura 67.** Gráfico de frecuencia acumulada para el tramo Carrillo - Lajas

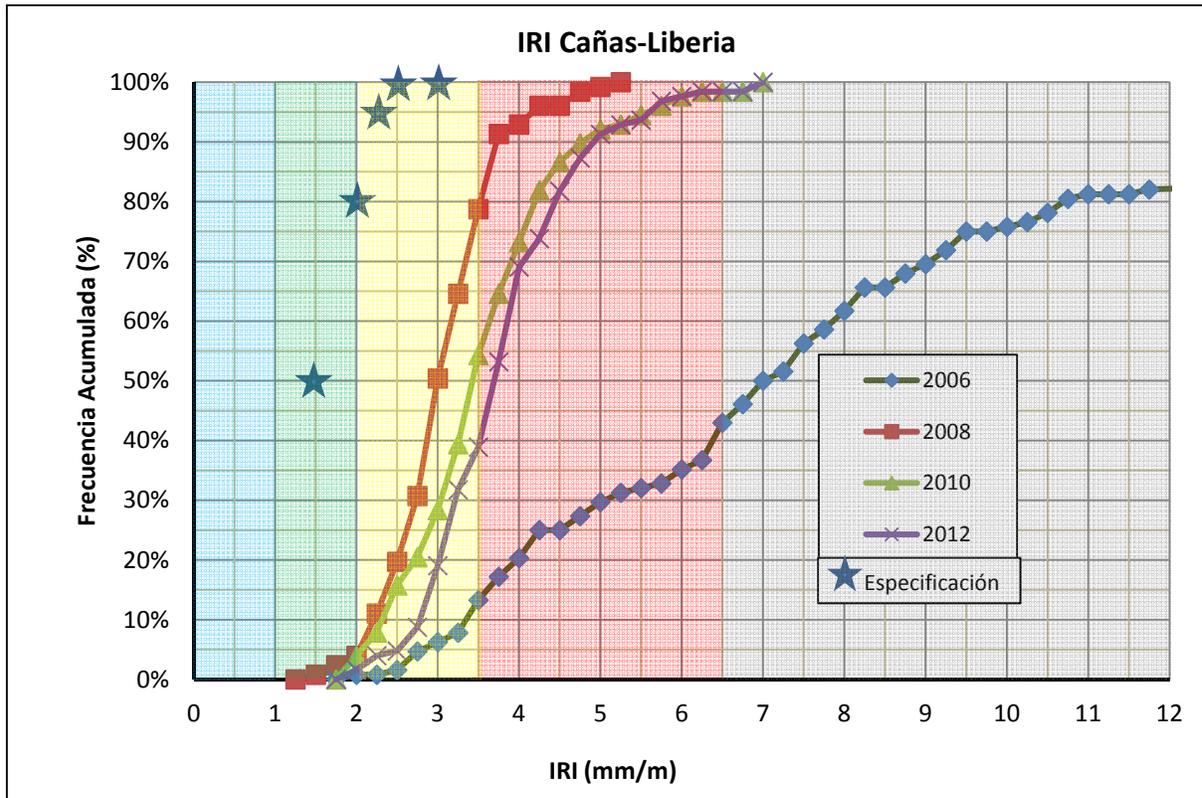
Figura 69. Gráfico de frecuencia acumulada para el tramo Cañas - Liberia

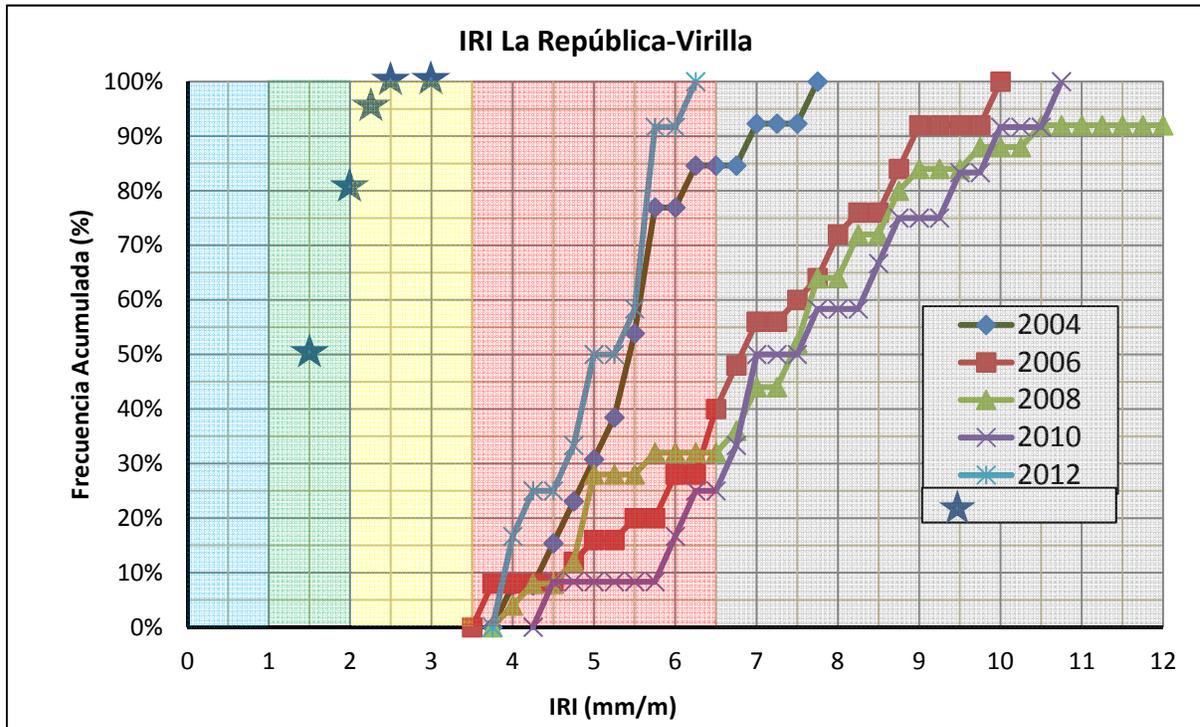
Figura 71. Gráfico de frecuencias acumuladas para el tramo La República - Virilla
