INFORME DE AVANCE  
LTPP-CR 2016  
LM-PI-UMP-043-R2

## Programa de Infraestructura del Transporte (PITRA)

Informe: LM-PI-UMP-043-R2

### INFORME DE AVANCE – LTPP-CR 2016

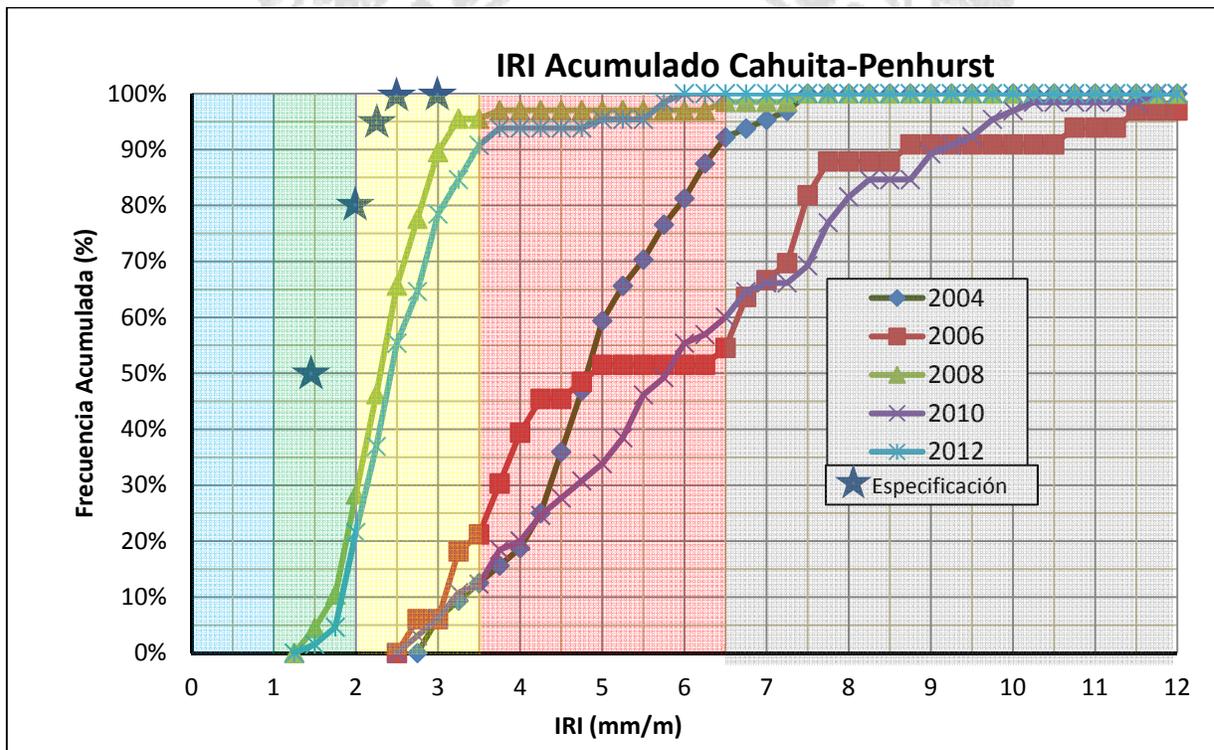
**Figura 76.** Gráfico de frecuencias acumuladas para el tramo Cahuita - Penhurst

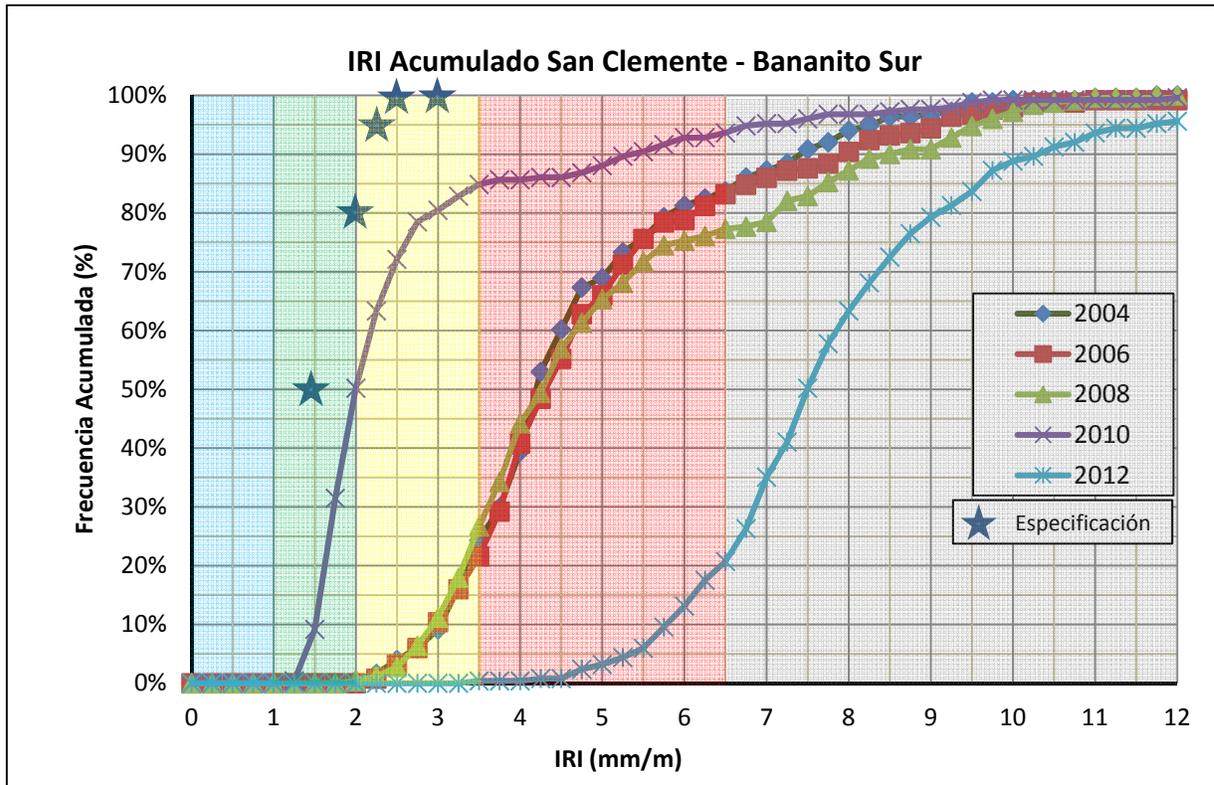
**Figura 79.** Gráfico de frecuencia acumulada para el tramo San Clemente - Bananito sur

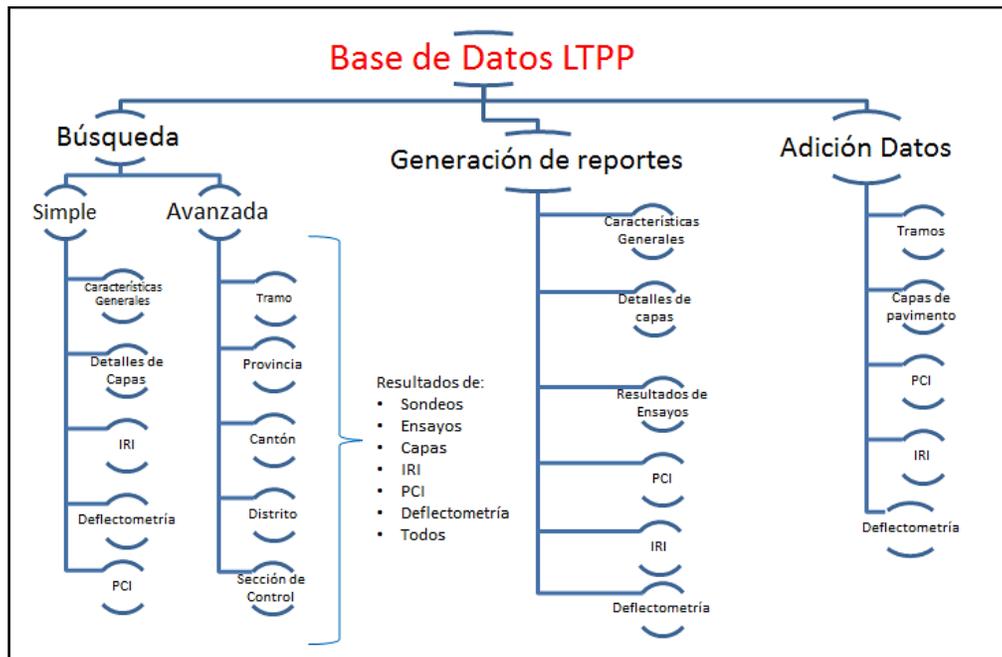
Figura 1. Esquema modular de la base de datos como herramienta de búsqueda y despliegue de resultados

La base de datos reúne resultados de: características generales de tramos, detalles de capas de pavimento, ensayos (granulometría, contenido de asfalto, prueba próctor, límites de consistencia y prueba CBR), PCI (Pavement Condition Index por sus siglas en inglés), IRI (International Roughness Index por sus siglas en inglés) y deflectometría.

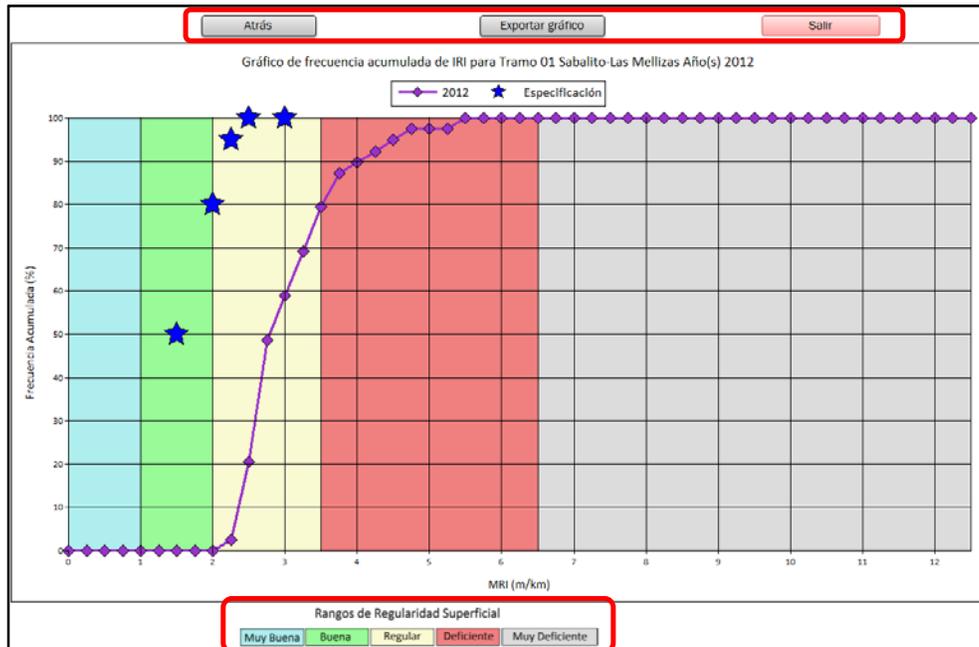
Figura 14. Gráfico Frecuencias de IRI Acumuladas para tramo y años escogidos

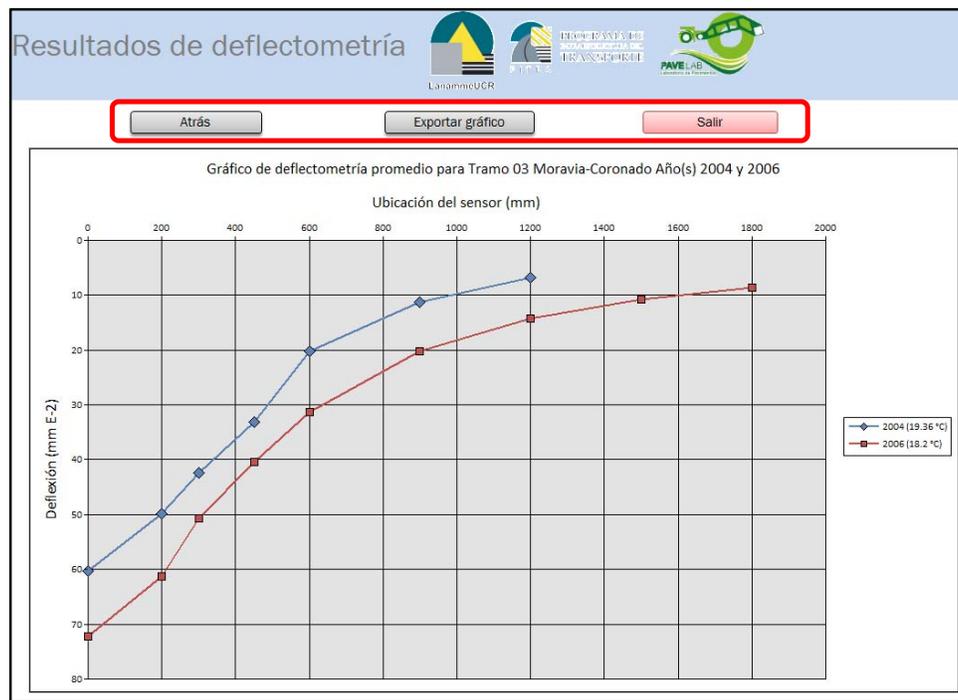
Figura 20. Gráfico Deflectometría promedio para años elegidos en tramo escogido

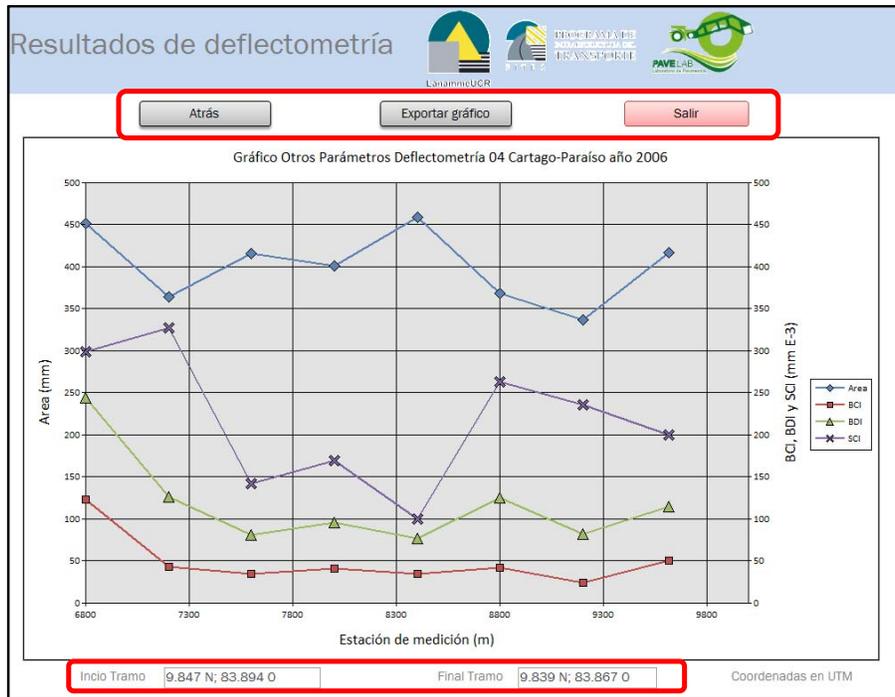
Figura 21. Gráfico parámetros área, BCI, BDI y SCI de deflectometría contra la estación de medición en un año del tramo escogido

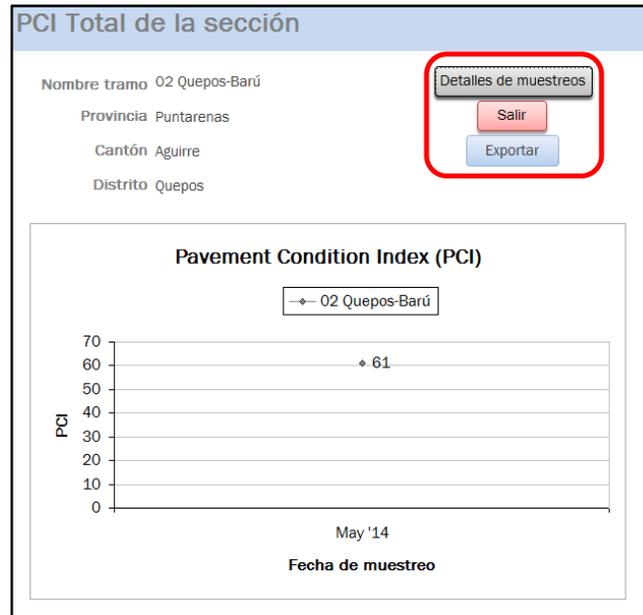
Figura 22. Resultados de PCI para tramo escogido según fecha de evaluación

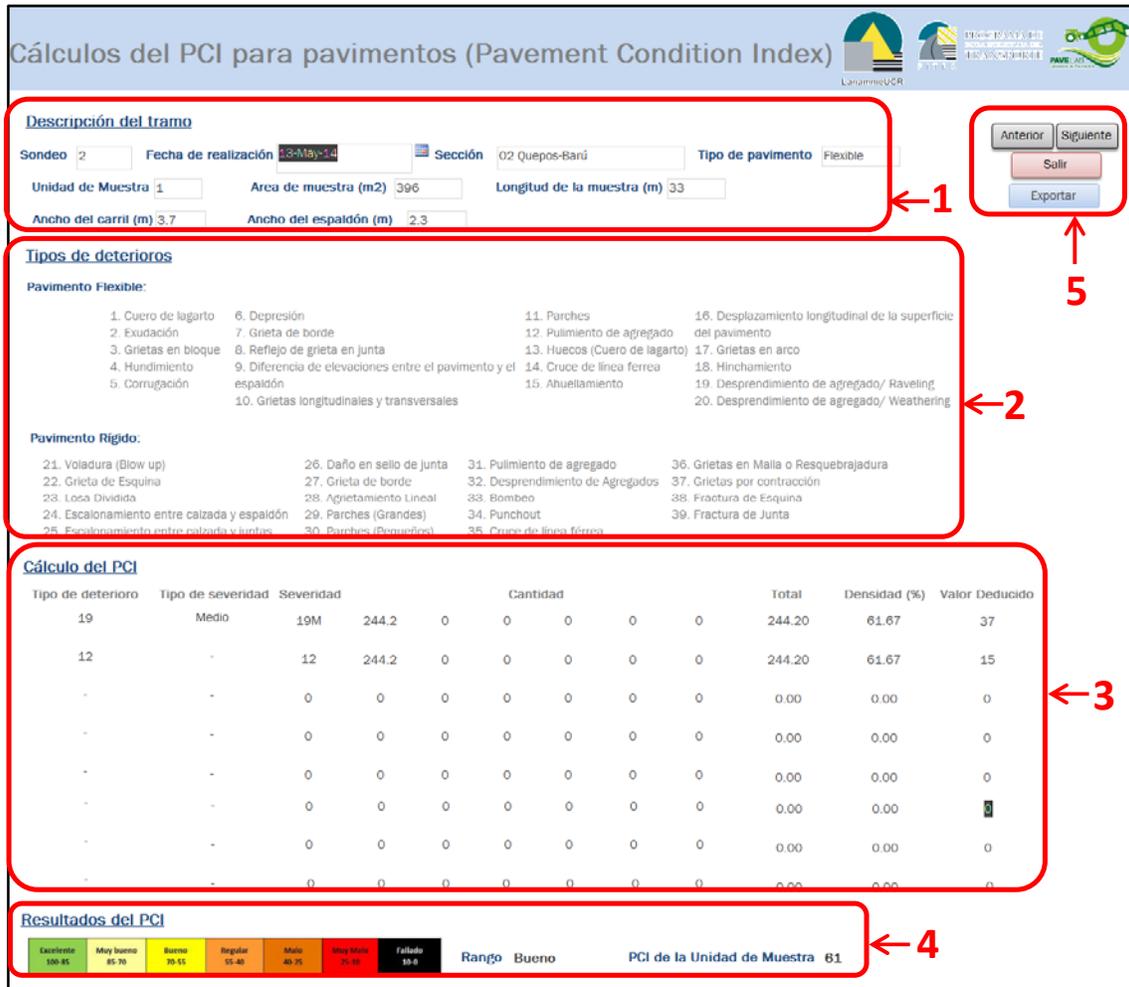
Figura 23. Detalles de muestreo de parámetro PCI para tramo escogido

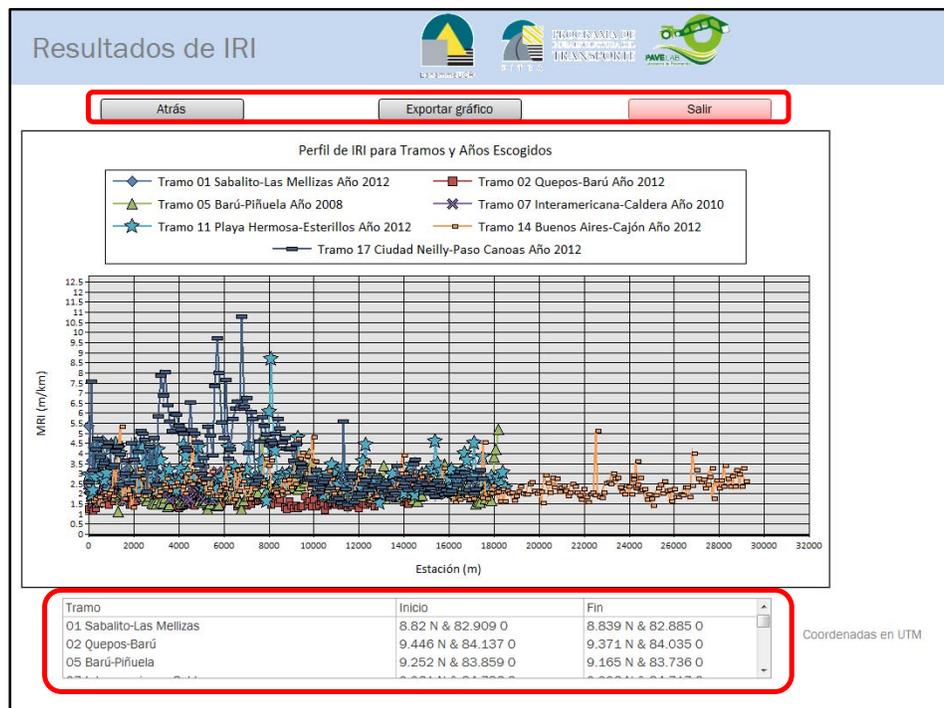
Figura 29. Resultados de IRI contra estación de medición para diversos años de diversos tramos elegidos mediante búsqueda avanzada

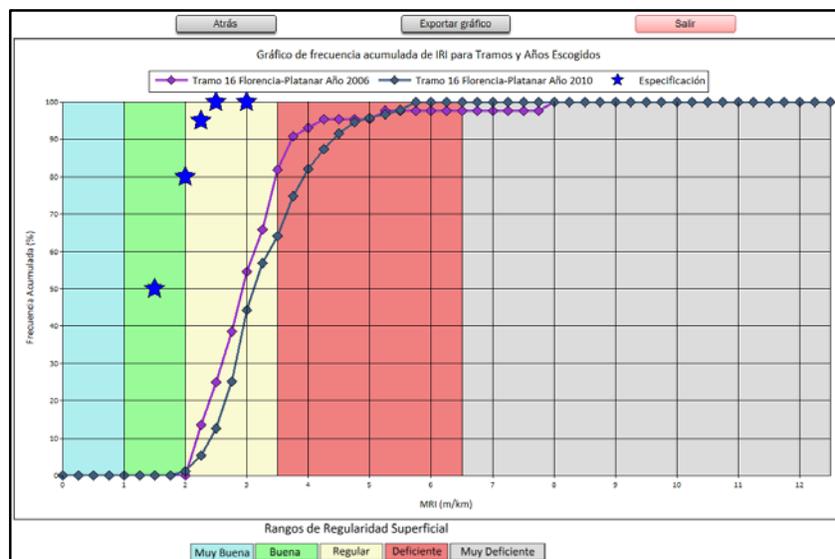
Figura 30. Resultados de IRI acumulados diversos años de diversos tramos elegidos mediante búsqueda avanzada
