Laboratorio Nacional de
Materiales y Modelos Estructurales

INFORME DE FISCALIZACIÓN

LM-PI-UGERVN-8-2014

EVALUACIÓN TÉCNICA DE LOS INFORMES RELACIONADOS CON ALCANTARILLAS GENERADOS EN EL PRIMER TRIMESTRE DEL CONTRATO INTERADMINISTRATIVO ENTRE EL INSTITUTO TECNOLÓGICO DE COSTA RICA Y EL CONSEJO NACIONAL DE VIALIDAD

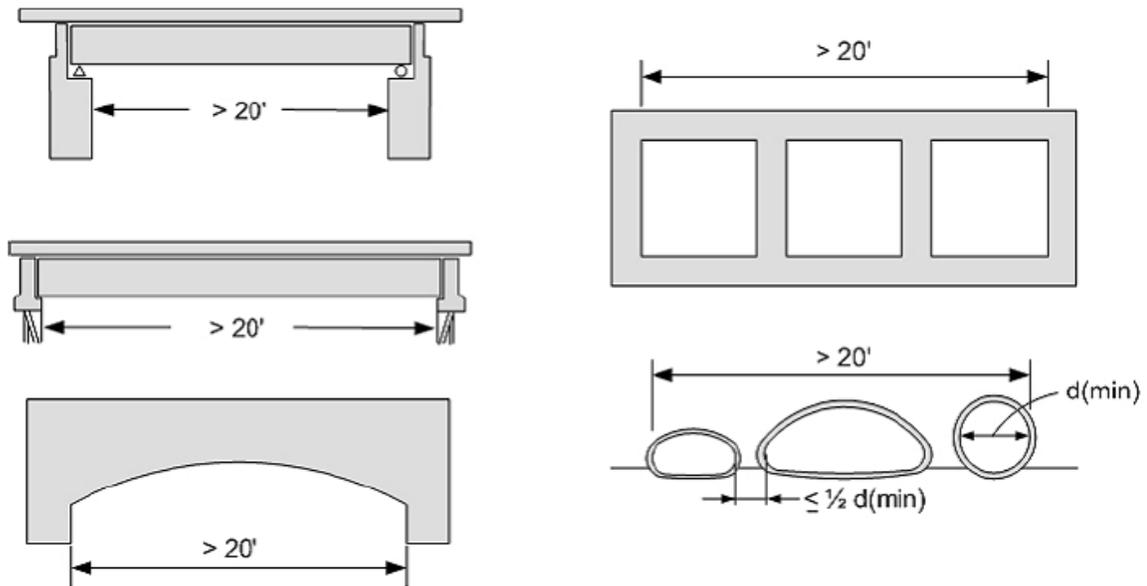
En la figura No.1 se ilustra la forma de medir esta distancia mínima en estas estructuras.

La medida de 20 pies corresponde a 6.1 m. Es decir, esta es la distancia mínima de luz libre (medida según la definición anterior) que debe tener una estructura de este tipo para calificar como puente.

Figura No.1 Dimensiones mínimas que debe cumplir un paso de agua para ser calificado como puente, según el Bridge Inspector's Reference Manual de la Federal Highway Administration (FHWA) en su publicación del 2012.

Por otra parte, según la definición de puente de la AASHTO, mencionada en la sección 6 de este informe, para que una estructura de drenaje sea considerada un puente debe contar con “una abertura medida a lo largo del centro de la calzada de más de 20 pies entre el cuerpo de los bastiones o la línea de centro de los apoyos en puentes tipo arco y los extremos de las aberturas de cajones múltiples. También puede incluir varias tuberías, donde la separación entre los tubos es menor que la mitad del tamaño de la tubería contigua más pequeña.” (AASHTO, 2011).

La medida de 20 pies corresponde a 6.1 m. Es decir, esta es la distancia mínima de luz libre (medida según la definición anterior) que debe tener una estructura de este tipo para calificar como puente.

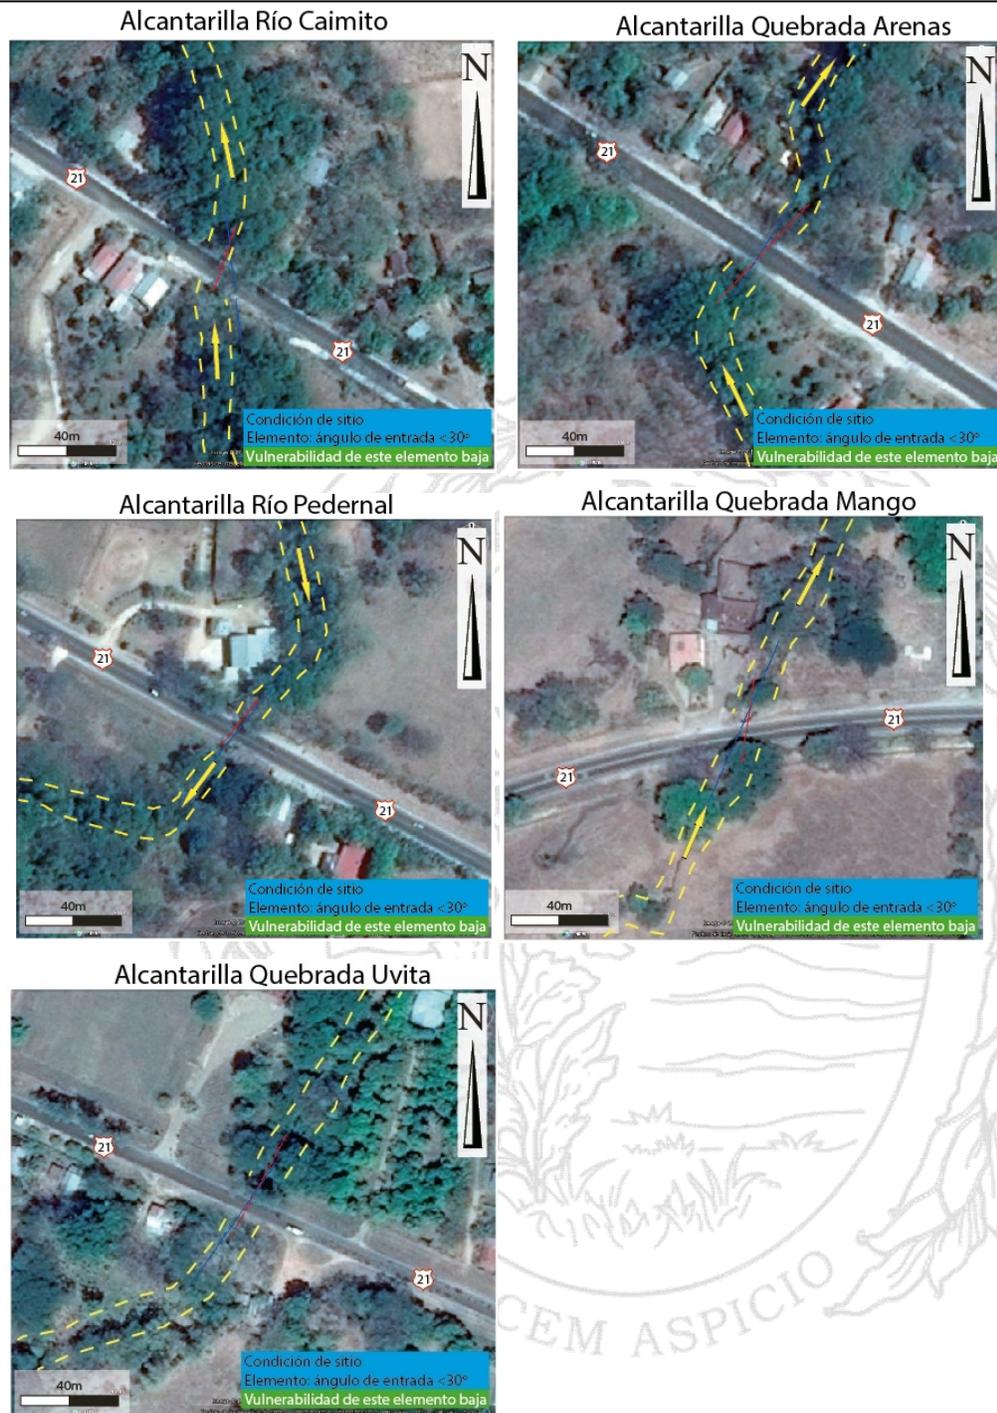
La condición óptima para el flujo de agua debida a este elemento es aquella en la cual el ángulo entre estos ejes sea el menor posible, de esta forma no se estaría forzando la entrada del agua en la alcantarilla, evitando así erosión en taludes, deterioro de cabezales y turbulencia que pueda dañar la estructura.

Por ejemplo en el caso de la alcantarilla sobre la quebrada Caimito, el ángulo de entrada no es completamente perpendicular a la carretera, pero al ser menor de 30° se considera alineado. Por lo tanto la vulnerabilidad generada por este elemento analizado es baja. En la quebrada Arenas el ángulo de entrada es menos forzado y casi perpendicular a la carretera, por lo que su vulnerabilidad también es baja. (Figura No.3)

Figura No.3 Ángulo de entrada de las alcantarillas analizadas. Todas presentan ángulos de entrada < 30° por lo que la vulnerabilidad por este concepto es baja.

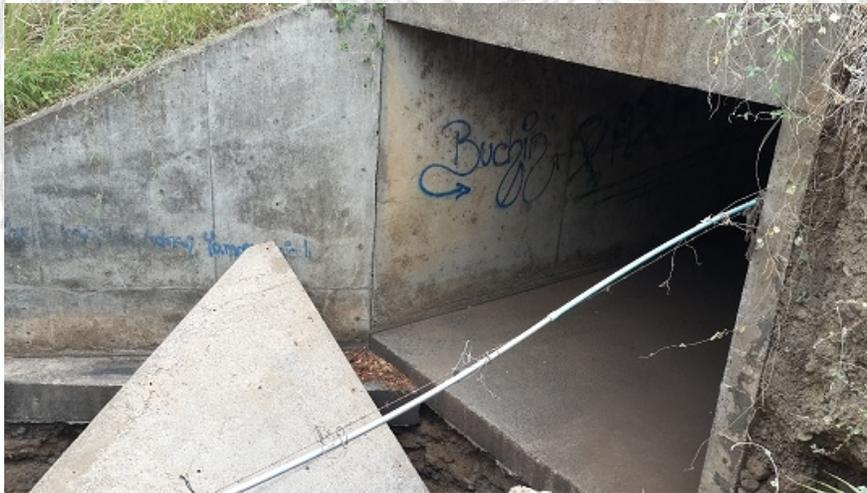
Solamente la alcantarilla ubicada en la Quebrada Mango presenta una obstrucción importante en el cauce, aguas abajo. Se trata de un aletón caído que impide el flujo libre del agua, tal como se observa en la siguiente figura.

Figura No.4 Aletón de concreto obstruyendo la salida aguas abajo de alcantarilla en Quebrada Mango.
