Laboratorio Nacional de
Materiales y Modelos Estructurales

Proyecto: LM-PI-GM-INF-25-14

**INFORME DE DIAGNÓSTICO:
EVALUACIÓN RED VIAL CANTONAL DE
SANTA ANA**

San José, Costa Rica
Diciembre, 2014

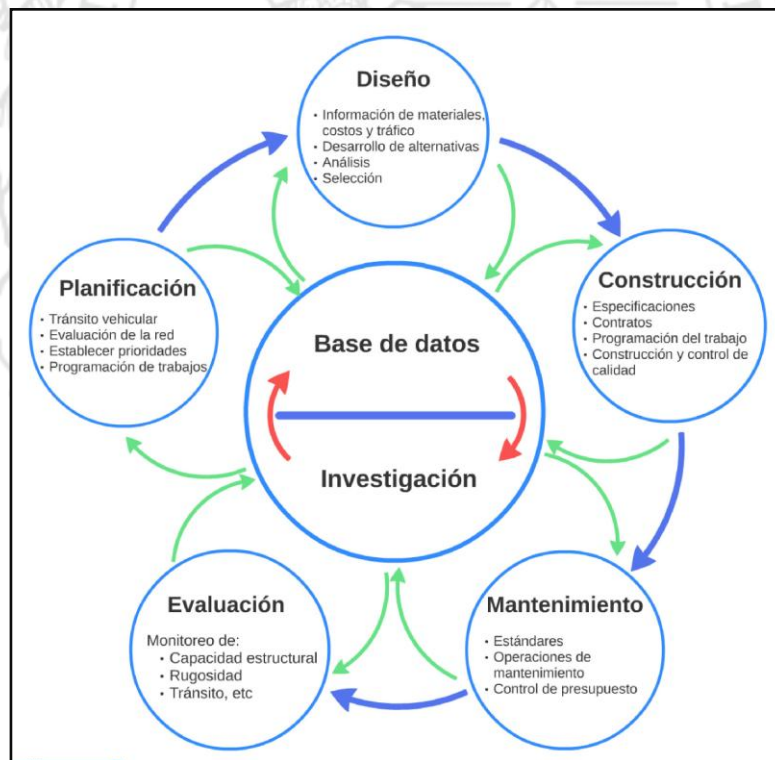
Figura 1. Estructura general de un sistema de gestión de pavimentos.
Fuente: Modificado de Haas, 1993.

Un sistema de gestión de pavimentos presenta una estructura general que se compone por cinco etapas bien definidas: planificación, diseño, construcción, mantenimiento y evaluación, las cuales son descritas en la figura 1.

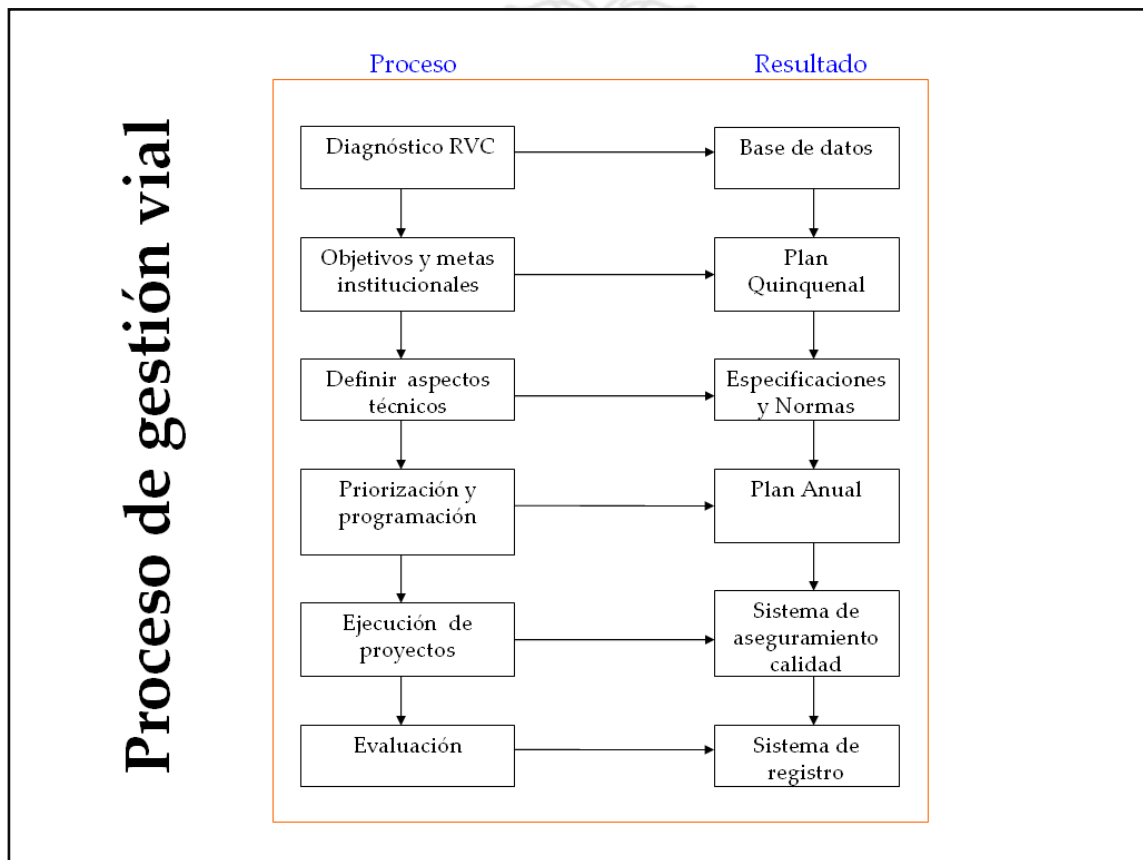
Figura 2. Esquema de proceso de gestión vial.

Para establecer un sistema de gestión vial es necesario delimitar todas sus fases y destacar de manera adecuada los productos asociados a cada una de ellas; en la figura 2 se muestra el flujograma para el proceso de gestión vial en el ámbito municipal.

Se elabora el diagnóstico de la red vial cantonal (RVC), del cual el producto principal es la generación de una base de datos que permite determinar el estado actual de la red, convirtiéndose en un insumo necesario para establecer políticas de priorización y planes de conservación y rehabilitación de las vías del cantón.

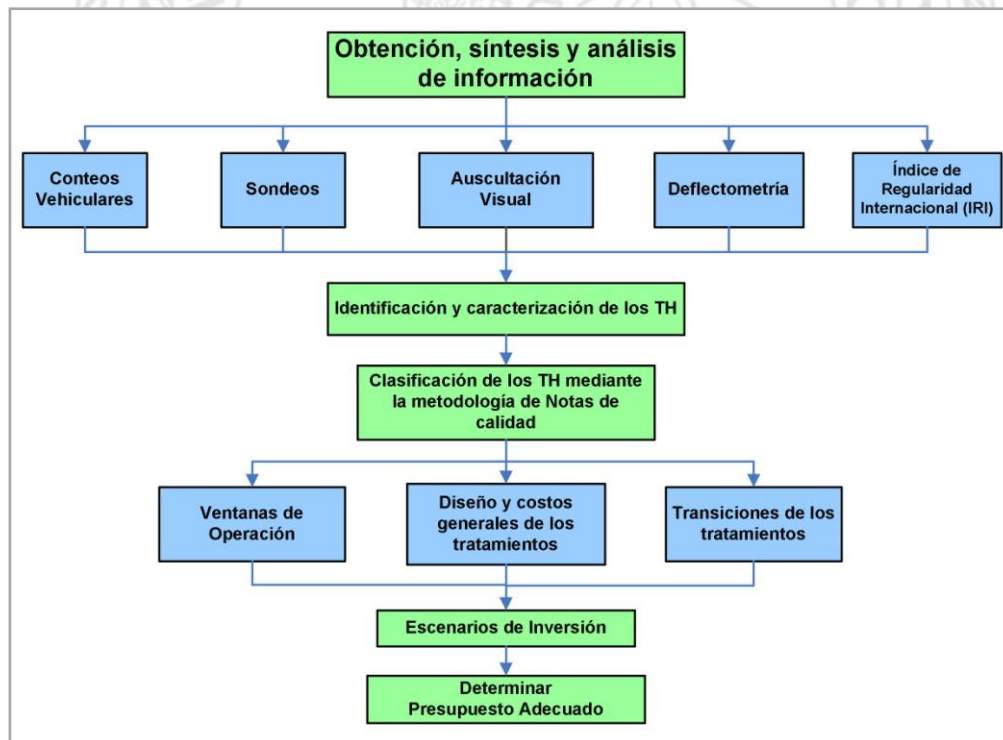
Figura 3. Esquema metodológico.

En la figura 3 se presenta el esquema metodológico general para desarrollar el diagnóstico de la RVC, en el cual a partir de los datos generados por el diagnóstico se pueden obtener diferentes escenarios de inversión, según las posibilidades financieras del municipio. Actualmente, en la Municipalidad de Santa Ana se realizan cuatro de los elementos disponibles: conteos vehiculares, sondeos a cielo abierto, índice de regularidad internacional y deflectometría.

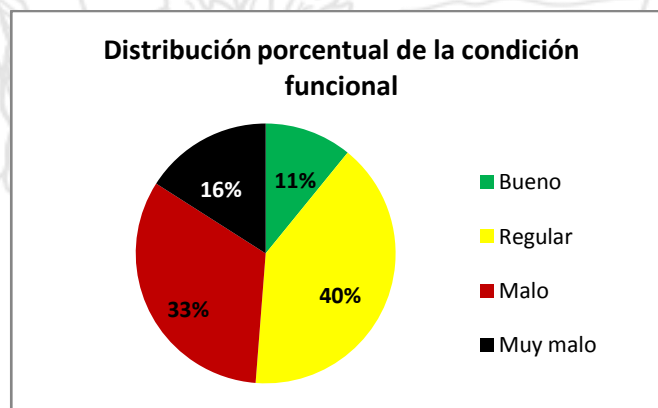
Figura 18. Distribución porcentual de la condición según el IRI.

En la figura 18 se presenta la distribución porcentual de cada una de las mediciones de IRI en las cuatro categorías definidas. Se determinó que la más amplia es la categoría "Regular" con un 40% de las mediciones, seguida de la categoría "Malo" con un 33% y "Muy malo" de 16%; es decir, un 49% de la evaluación presenta valores mayores a 3,6 m/km lo cual caracteriza a una superficie de ruedo con bajo nivel de confort y altos gastos de operación para los vehículos que la transitan. Únicamente 11% de las mediciones presenta una "Buena" condición funcional.

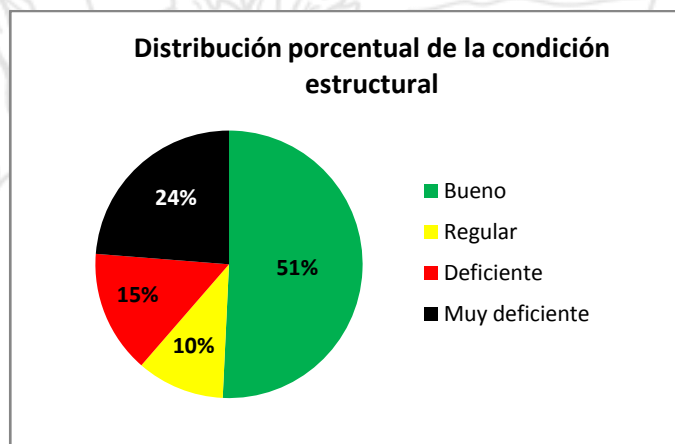
Figura 24. Distribución porcentual de la condición según FWD.

En el gráfico de la figura 24 se muestra que un 51% de todas las mediciones realizadas presentan una buena condición estructural, es decir, soportan adecuadamente las cargas que le generan los vehículos. Sin embargo, un 39% de las mediciones del pavimento presentan un desempeño deficiente, por lo que requiere de acciones de mejora o reconstrucción para trabajar de manera óptima

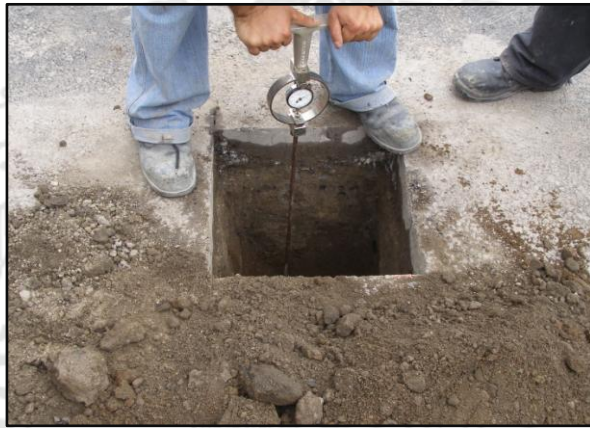
Figura 32. Prueba de CBR en sitio.

En esta sección se analiza la red vial cantonal considerando el valor de CBR obtenido en sitio. El mismo proporciona un índice de la resistencia de la capa de la sub-rasante para resistir carga, en la Figura 32 se muestra la prueba realizada en sitio.
