**INFORME DE  
AUDITORÍA TÉCNICA EXTERNA  
LM-AT-15-07**

**LABORATORIO DE PINTURAS DE LA  
SUBDIRECCIÓN DE GEOTECNIA Y MATERIALES DEL  
MINISTERIO DE OBRAS PÚBLICAS Y TRANSPORTES**

**“EJECUTOR DE ENSAYOS A LAS PINTURAS UTILIZADAS EN EL  
SEÑALAMIENTO HORIZONTAL DE RUTAS NACIONALES”**

**JULIO 2007**

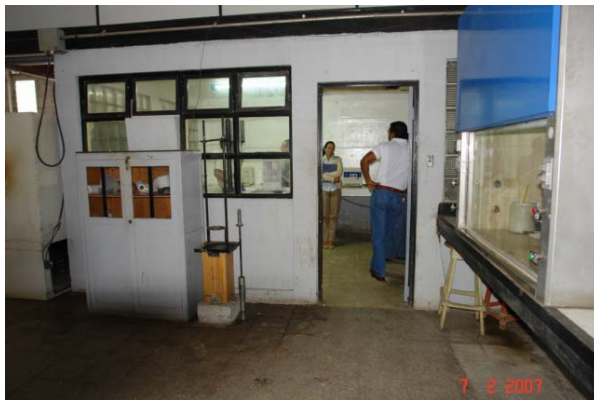
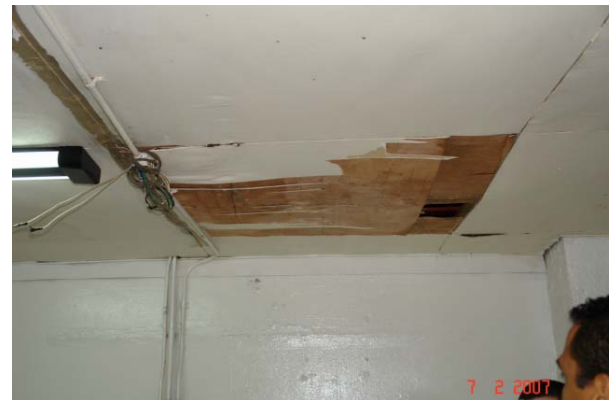
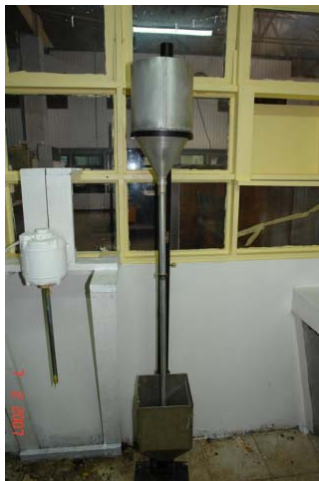
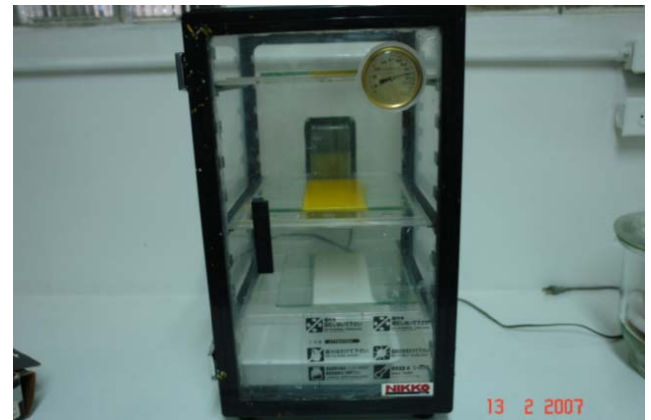
**Fotografía 3. Hojas de registro de los resultados de ensayo.**

- a.** Instalaciones del laboratorio, **b.** Estado de una sección del cielo raso, **c.** Equipo que se utiliza en el ensayo de resistencia a la abrasión (ASTM D 968), **d.** Higrómetro utilizado en el acondicionamiento de muestras
