Laboratorio Nacional de
Materiales y Modelos Estructurales

Proyecto: LM-PI-GM-09-14

EVALUACIÓN DE LA RED VIAL CANTONAL: DIAGNÓSTICO Y ANÁLISIS DE TRAMOS HOMOGÉNEOS RED VIAL CANTONAL DE TURRUBARES

San José, Costa Rica
Abril, 2014

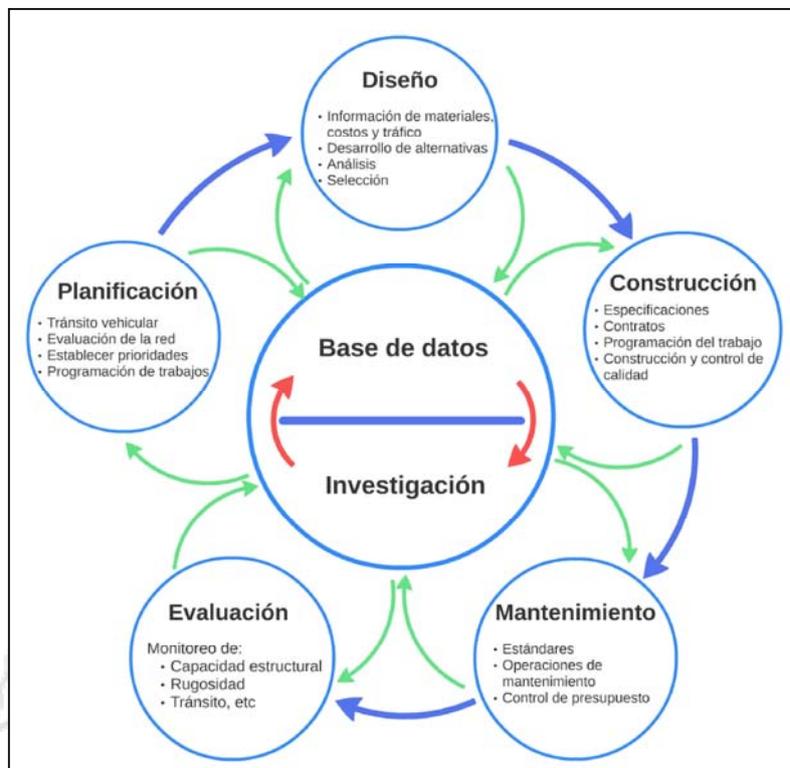
Figura 1. Estructura general de un sistema de gestión de pavimentos.

Un sistema de gestión de pavimentos presenta una estructura general que se compone por cinco etapas bien definidas: planificación, diseño, construcción, mantenimiento y evaluación, las cuales son descritas en la figura 1.

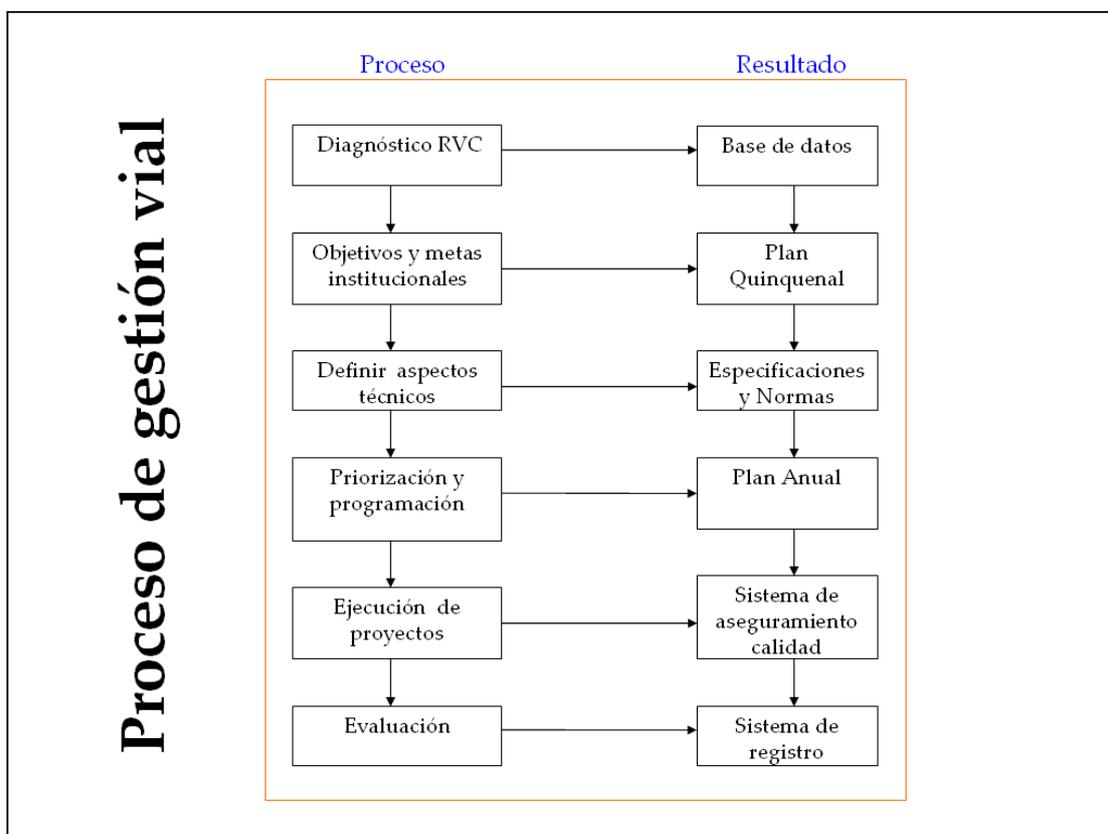
Figura 2. Esquema de proceso de gestión vial.

Para establecer un sistema de gestión vial es necesario delimitar todas sus fases y destacar de manera adecuada los productos asociados a cada una de ellas, la figura 2 muestra el flujograma para el proceso de gestión vial en el ámbito municipal.

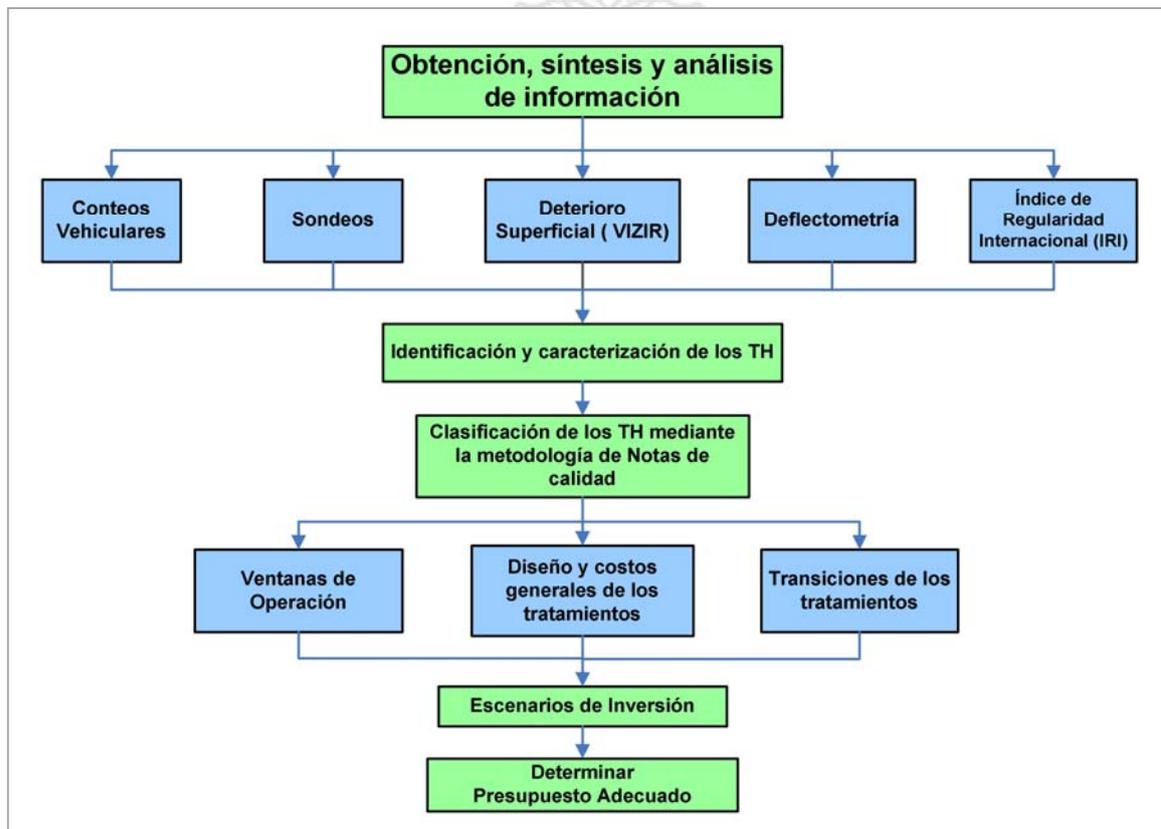
Figura 3. Esquema metodológico.

En la figura 3 se presenta el esquema metodológico implementado para desarrollar el diagnóstico de la RVC y obtener a partir de los datos generados por el diagnóstico, diferentes escenarios de inversión, acorde con las posibilidades financieras del municipio.

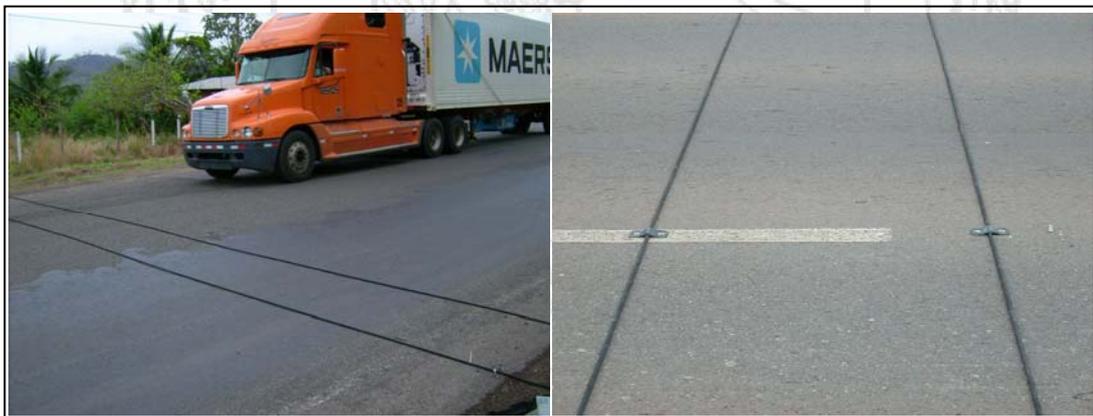
Figura 4. Mangueras y contadores automáticos en sitio.

Se presentan dos figuras de los contadores automáticos colocados en las vías, y las configuraciones recomendadas en campo para la clasificación vehicular (ver figura 4 y figura 5).

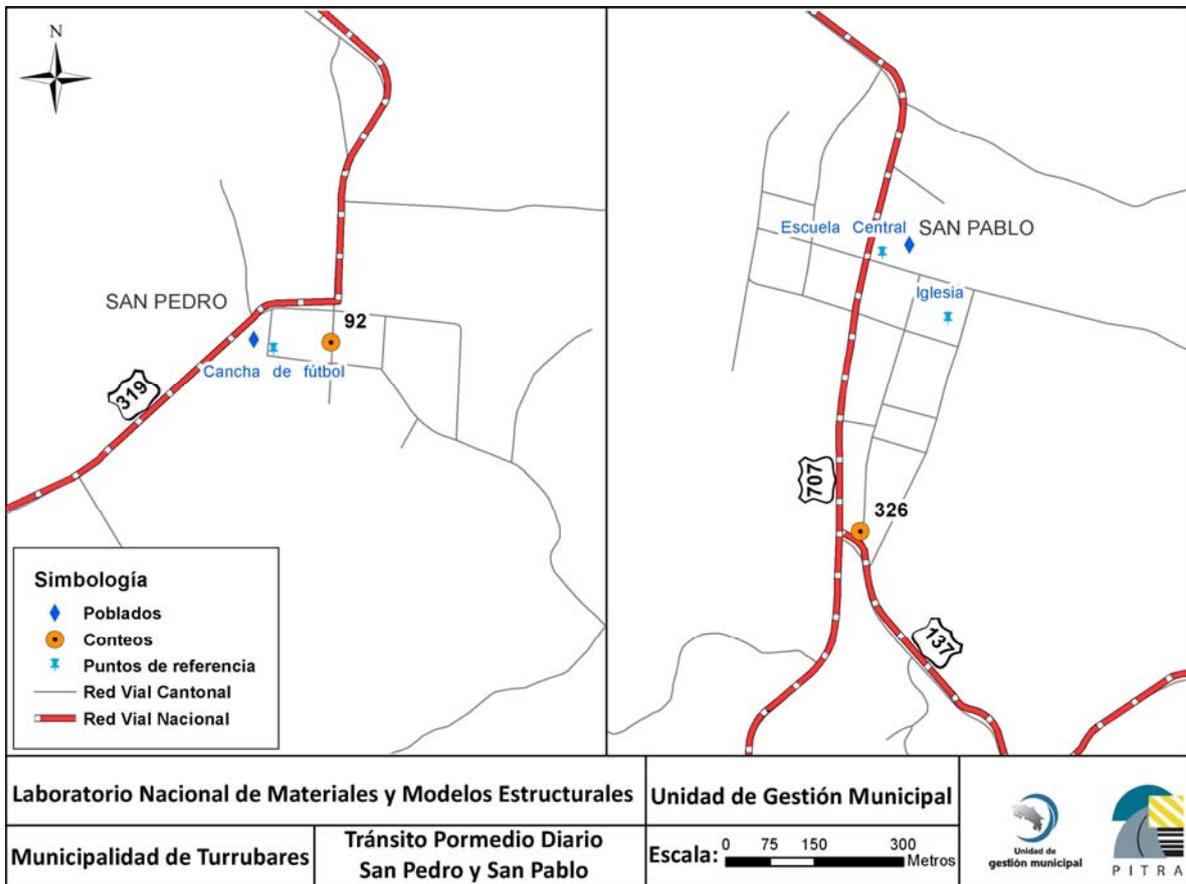
Figura 6. Volumen vehicular diario en la localidad de San Pablo y San Pedro.

En las siguientes figuras se presentan los sitios en donde se realizaron los conteos en la localidad de Turubares, además se muestra el tránsito promedio diario para el día en que se realizó el conteo.

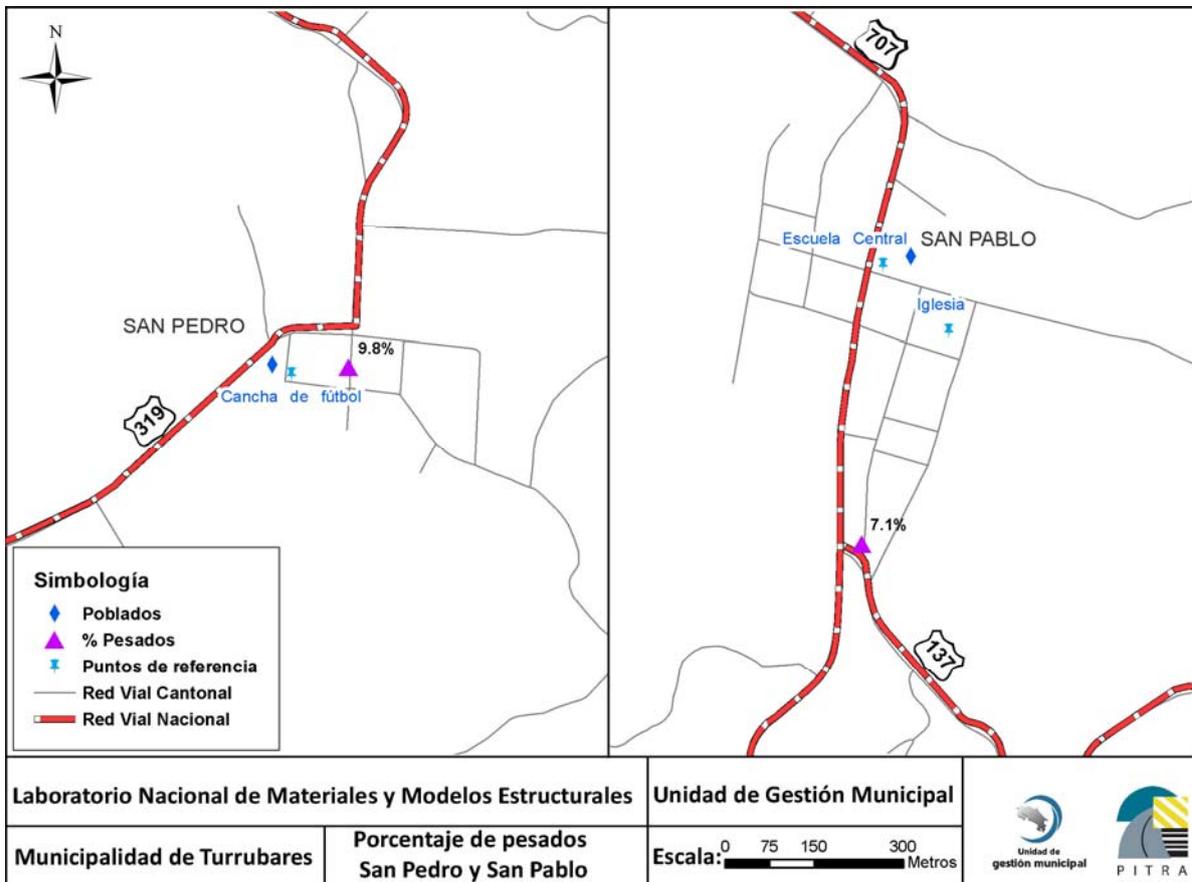
Figura 7. Porcentaje de vehículos pesados en la localidad de San Pedro y San Pablo.

Además de la cantidad de vehículos que circulan diariamente en las vías, es importante conocer la cantidad de vehículos pesados, ya que este tipo de vehículos ejercen un mayor desgaste del pavimento, con respecto a los vehículos livianos. En la siguiente figura se presenta el porcentaje de vehículos pesados que transitan sobre diferentes vías de la localidad de Turubares, donde se registraron valores inferiores al 10%, correspondiente a valores intermedios para la red vial cantonal.

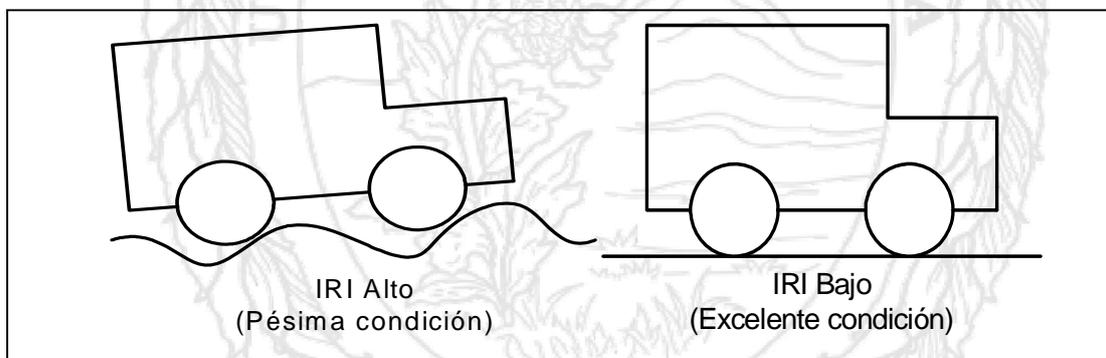
Figura 8. Representación física del Índice de Regularidad Internacional.

El IRI resume matemáticamente el perfil longitudinal de la superficie del camino en una huella, representando las vibraciones inducidas por la regularidad de un camino en un auto de pasajeros típico, está definido por el valor de referencia de la pendiente promedio rectificadas (RARS80) producto de la simulación del modelo de cuarto de carro, (RQCS), para una velocidad de desplazamiento de 80 km/h. El IRI aumenta conforme la rugosidad aumenta, como se representa en la figura 8.

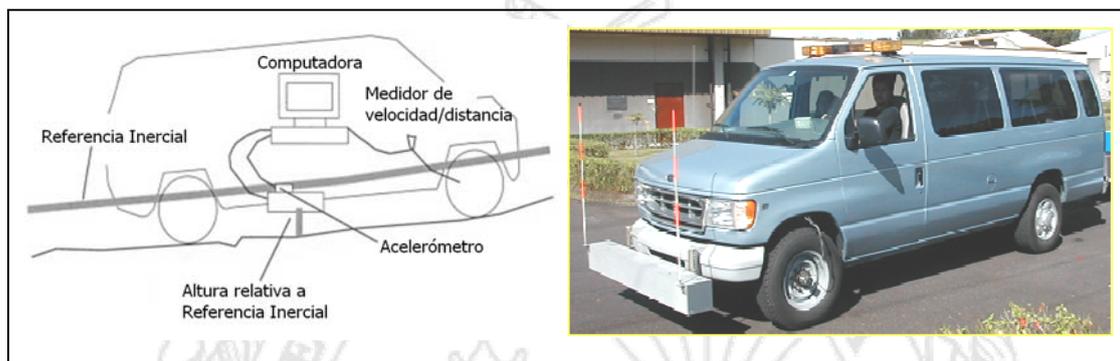
Figura 9. Perfilómetro Inercial Láser.

El equipo Perfilómetro Inercial Láser, propiedad del LanammeUCR, mide la distancia del suelo al vehículo con un medidor láser ubicado en la parte de adelante del vehículo. A continuación se muestra un esquema del funcionamiento del equipo y una imagen del equipo.

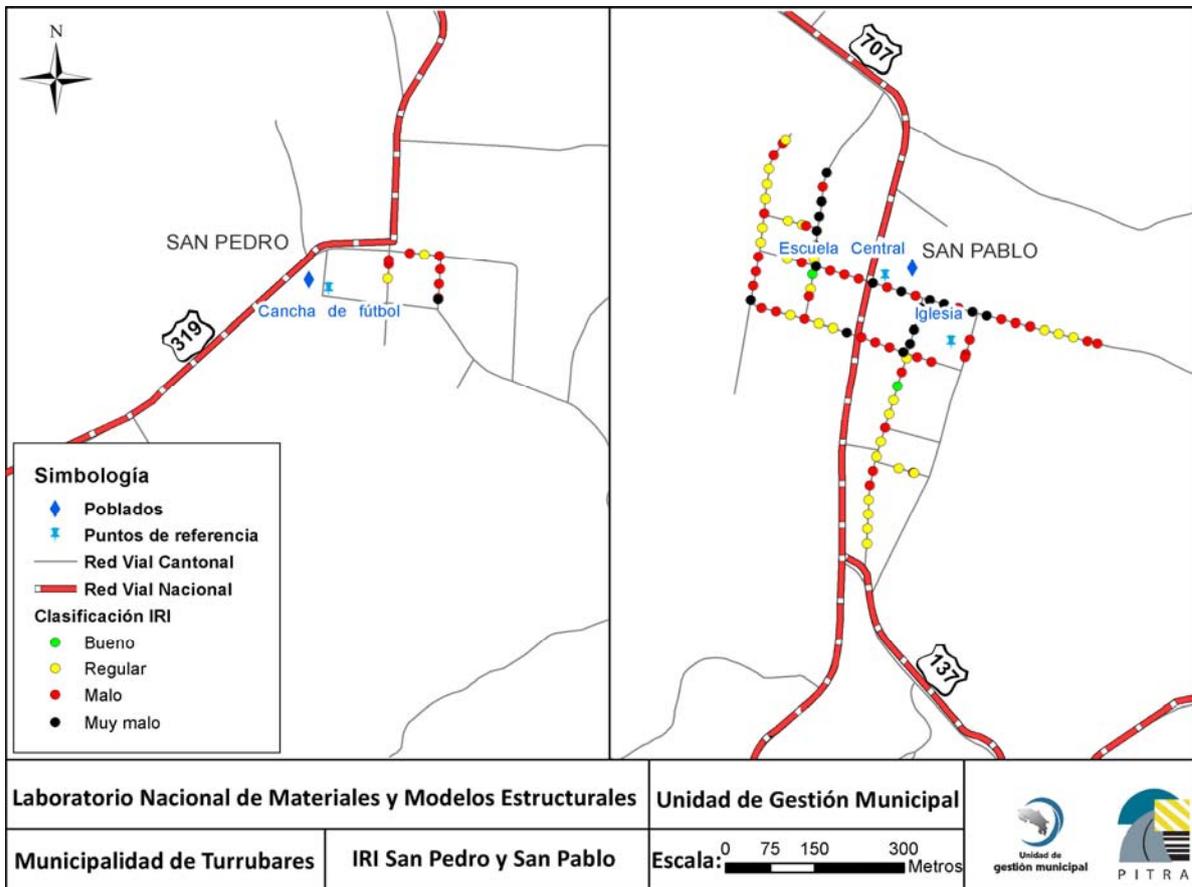
Figura 10. Condición del IRI para las mediciones realizadas en San Pablo y San Pedro.

El IRI se midió sobre la red vial pavimentada a cada 25 metros, esta evaluación se realizó con el Perfilómetro Inercial Láser del LanammeUCR, en el mes de Mayo del 2011 abarcando todas las rutas contempladas en el convenio, sobre una longitud aproximada de 2,7 km, en la siguiente figura se muestran los resultados estas mediciones. Con el fin de clasificar la RVC en función de IRI se utiliza la siguiente simbología: “Bueno” para un IRI menor a 3,6 m/km; una condición “Regular” implica valores de IRI entre 3,6 m/km y 6,4 m/km; “Malo” un IRI entre 6,4 m/km y 10 m/km y “Muy malo” para un IRI mayor a 10 m/km.

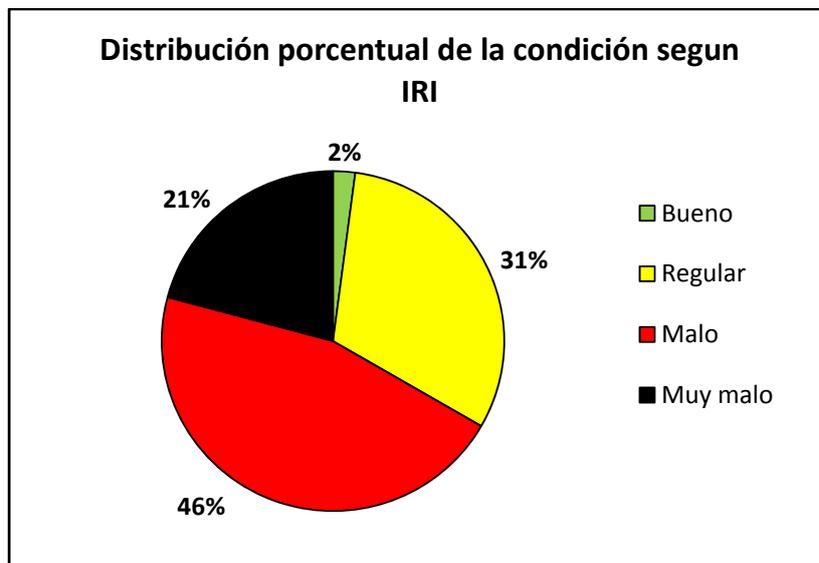
Figura 11. Distribución porcentual de la condición según el IRI para las mediciones realizadas en Mayo de 2011.

En la figura 11 se observan los porcentajes asociados a cada condición, según las mediciones de IRI en la localidad de Turubares. En las mediciones realizadas un 67% de las mediciones presenta valores de IRI superior a 6,4 m/km, lo cual indica que es una superficie de ruede con bajo nivel de confort y con altos gastos de operación para los vehículos que la transitan. Unicamente un 2% de las mediciones realizadas se pueden clasificar como mediciones aceptables de regularidad superficial (menores a 3,6 m/km) y un 31% se encuentra en una condición que se puede clasificar como regular.

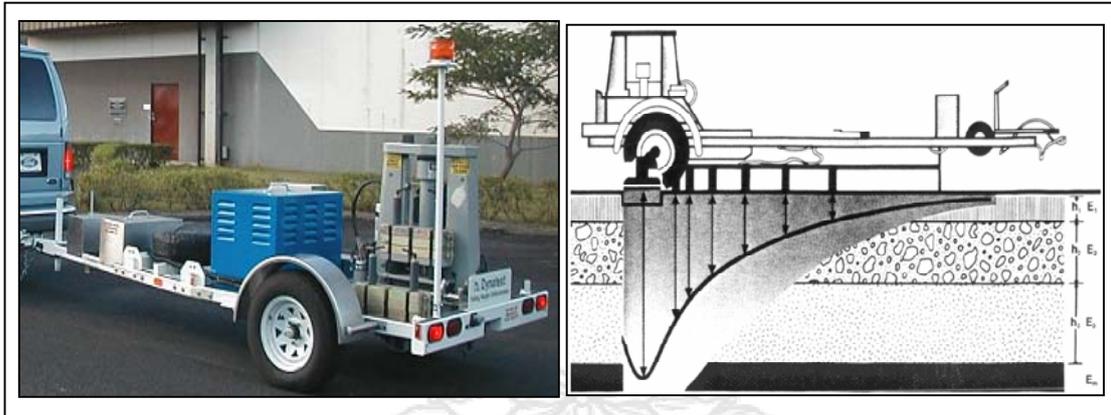
Figura 12. Equipo de deflectometría de impacto.

Las mediciones se realizaron con el equipo Deflectómetro de Impacto (FWD, por sus siglas en inglés), tomando mediciones cada 50 metros durante el mes de Mayo del 2011. El procedimiento consiste en dejar caer una carga de impacto estándar sobre el pavimento y medir las deflexiones en nueve puntos, con diferentes distancias respecto al punto donde se aplicó la carga. A continuación se muestran dos figuras con el equipo de medición y los puntos donde se miden las deflexiones.

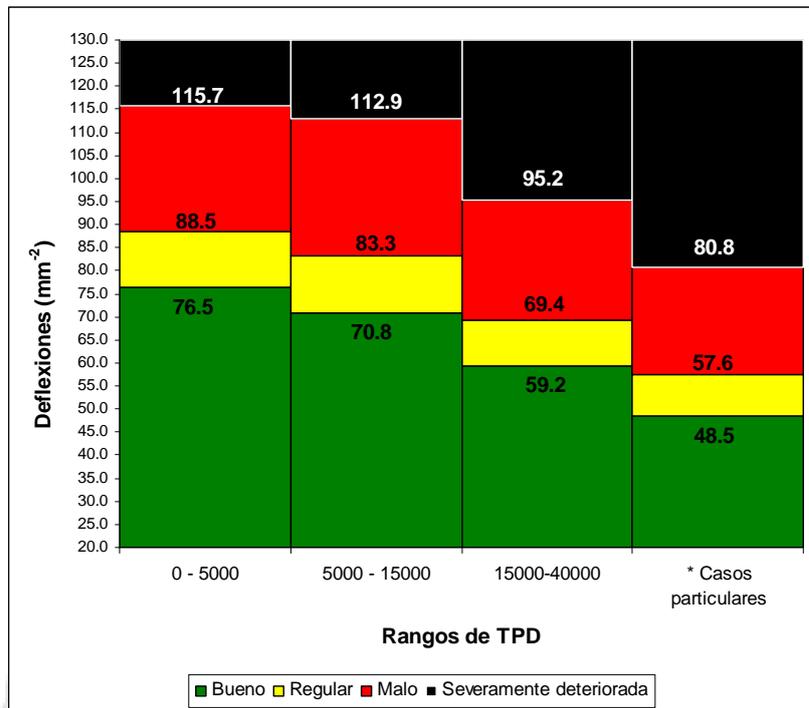
Figura 13. Condición del pavimento a partir de deflectometría y TPD, para una estructura con base granular.

Al igual que para la clasificación del estado de una vía según los valores de IRI, la clasificación utilizada para categorizar los resultados obtenidos de deflectometría son tomados a partir de un estudio realizado por LanammeUCR, en el cual se determinaron rangos para las diferentes deflexiones asociadas a distintas categorías de TPD y dependientes del tipo de base (granular o estabilizada con cemento) que compone la estructura del pavimento. En la figura 13 se presenta la clasificación de deflectometría para una estructura de pavimento con base granular.

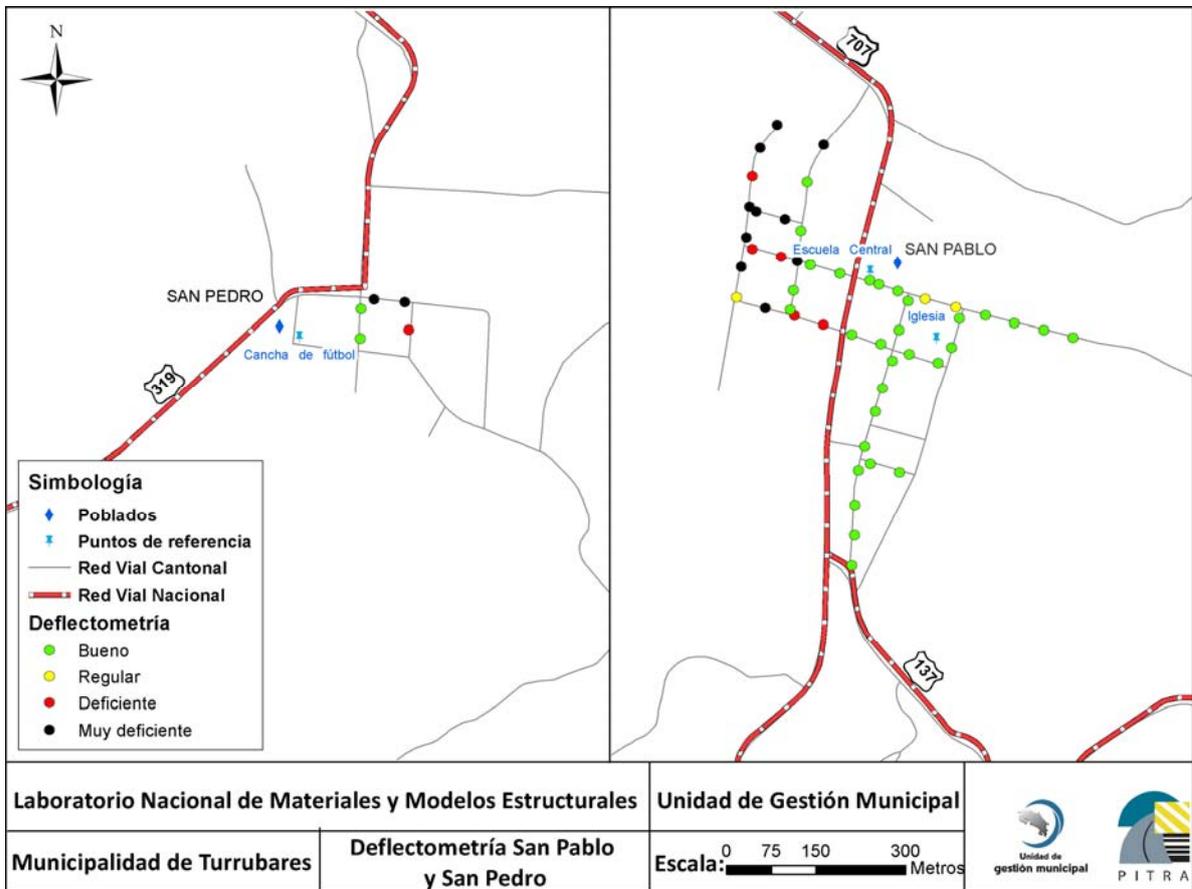
Figura 14. Condición del FWD para las mediciones realizadas en San Pablo y San Pedro.

En la figura 14 es posible observar la ubicación de las mediciones realizadas y es de apreciar que existen zonas bien definidas con condiciones diferentes de capacidad estructural, según este parámetro de análisis la zona sureste de San Pablo está en mejores condiciones que el sector noroeste. El detalle de la distribución porcentual de las mediciones se puede observar en la figura 15, donde un 33% de las mediciones realizadas indican un nivel de deterioro avanzado, un 61% de las mediciones realizadas corresponden una condición estructural buena y un 2% está en una condición regular.

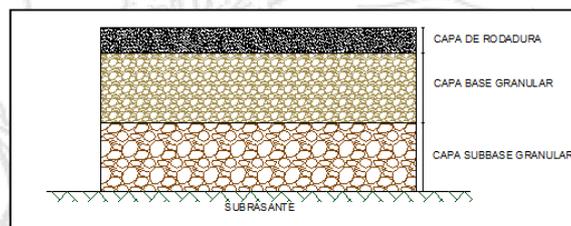
Figura 16. Ejemplo de estructura de pavimento.

En esta sección se determina la estructura y el tipo materiales que componen el pavimento. En la figura 16 se muestra un ejemplo de dicha estructura, compuesta por la capa de rodadura, base granular y capa de subbase.

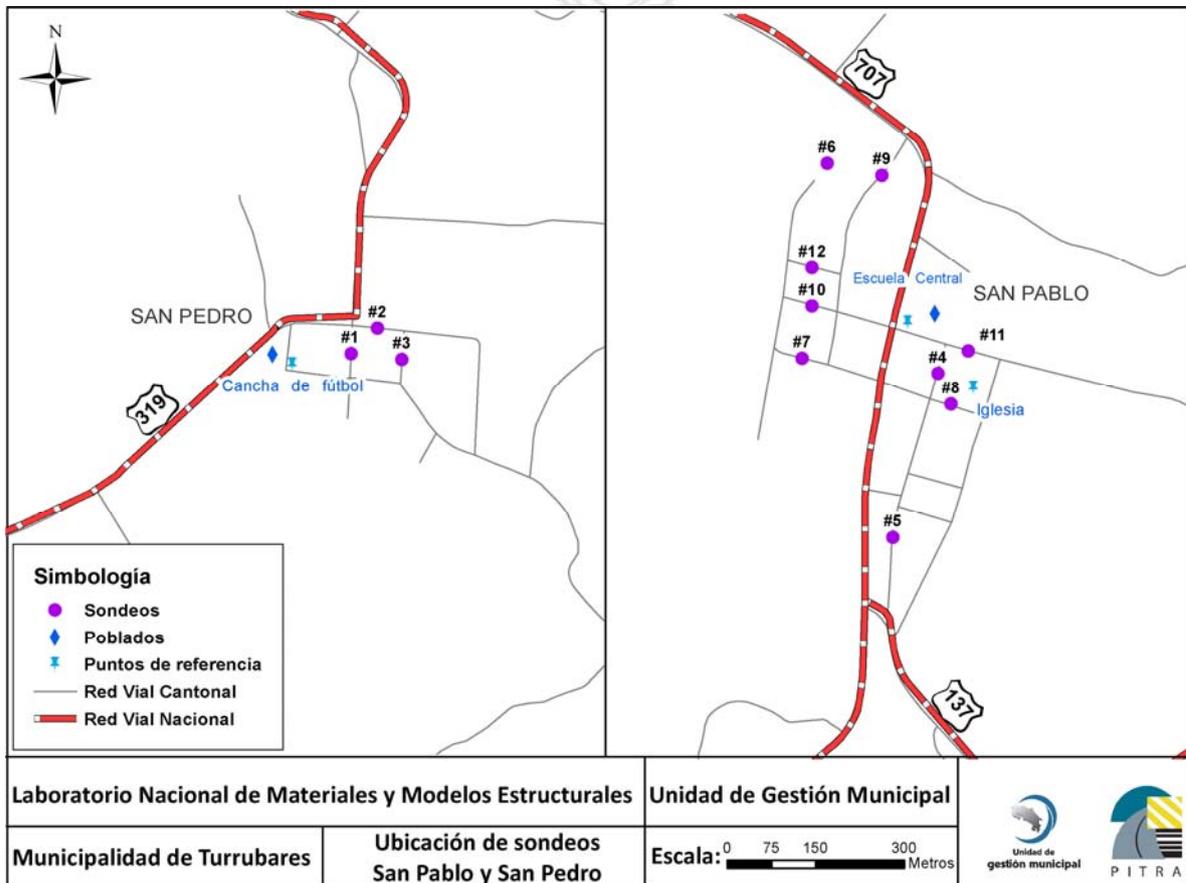
Figura 17. Ubicación de los sondeos realizados en San Pablo y San Pedro.

Las excavaciones se realizan en puntos estratégicos tomando en cuenta la clasificación de las vías del cantón, la deflectometría y tramos homogéneos. Se realizaron 14 sondeos cuya ubicación se puede observar en la figura 17.

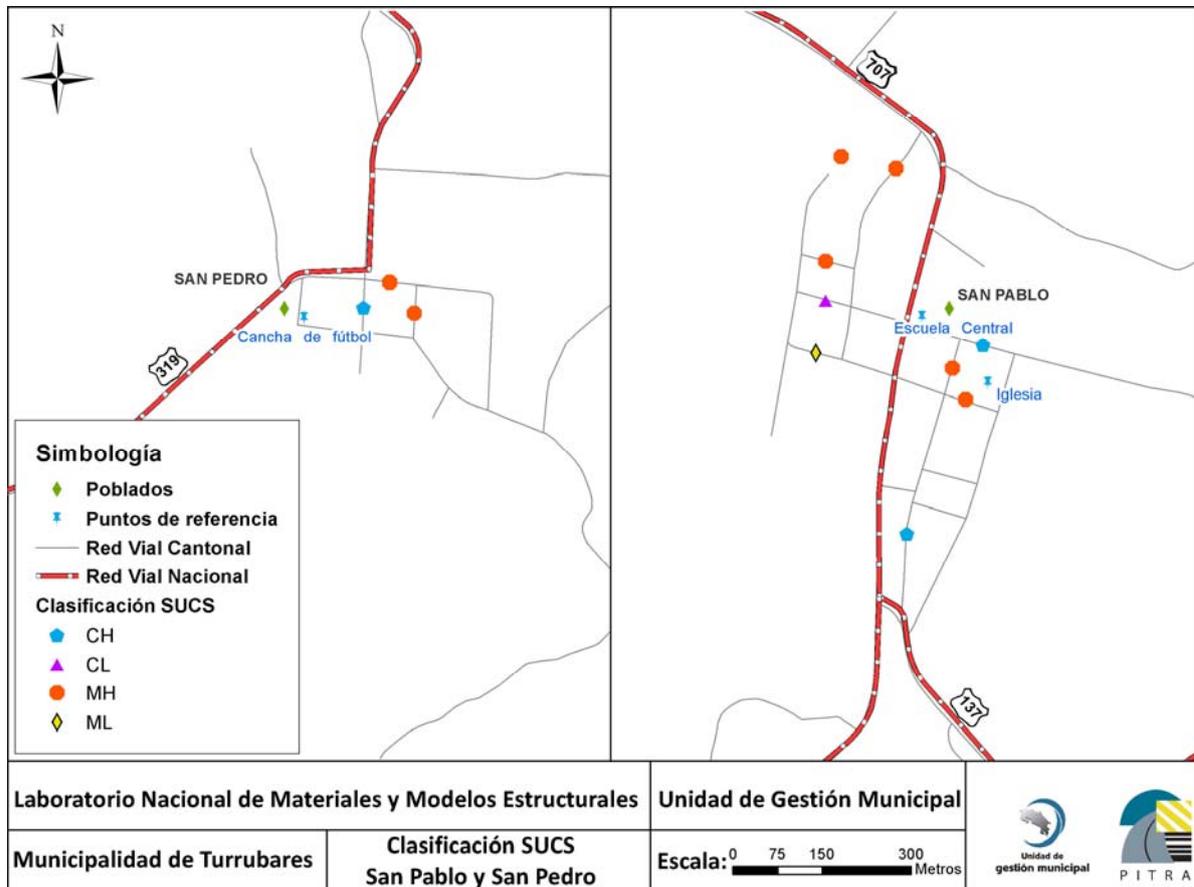
Figura 18. Caracterización de la sub-rasante según SUCS.

La distribución geográfica del tipo del suelo en la localidad de Turrubares se presenta en la figura 18. Es posible apreciar que los suelos analizados están compuestos en su mayoría por material fino tipo MH (limo de alta plasticidad) y CH (arcillas de alta plasticidad), estos son suelos muy problemáticos ya que pueden presentar cambios volumétricos y pérdida de capacidad de soporte, además de poseer una permeabilidad muy baja.

Es posible identificar que tanto para la clasificación SUCS como para la clasificación AASHTO los suelos que componen la subrasante son materiales que se caracterizan por tener un comportamiento mecánico deficiente.

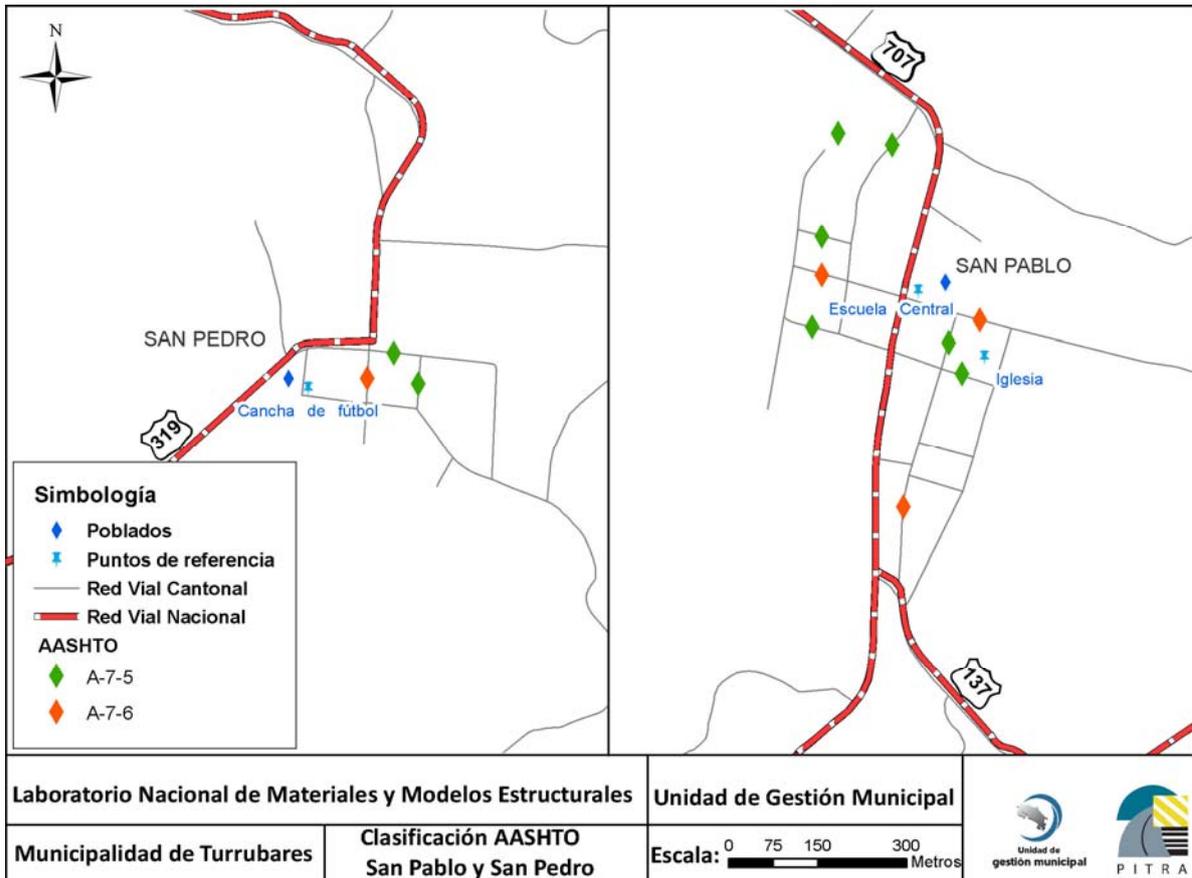
Figura 19. Caracterización de la sub-rasante según AASHTO.

La distribución de tipo de suelo según la clasificación de la AASHTO, puede observarse en la figura 19. Es de apreciar que en su mayoría corresponden a suelos A-7-5, estos son materiales finos gran potencial de expansión.

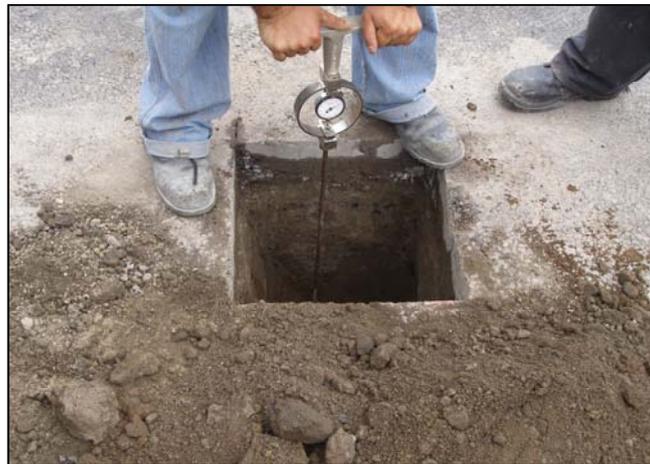
Figura 20. Prueba de CBR en sitio.
Fuente: LanammeUCR, 2008.

En esta sección se analiza la red vial cantonal considerando el valor de CBR obtenido en sitio. El mismo proporciona un índice de la resistencia de la capa de la sub-rasante para resistir carga, en la siguiente figura se muestra la prueba realizada en sitio.

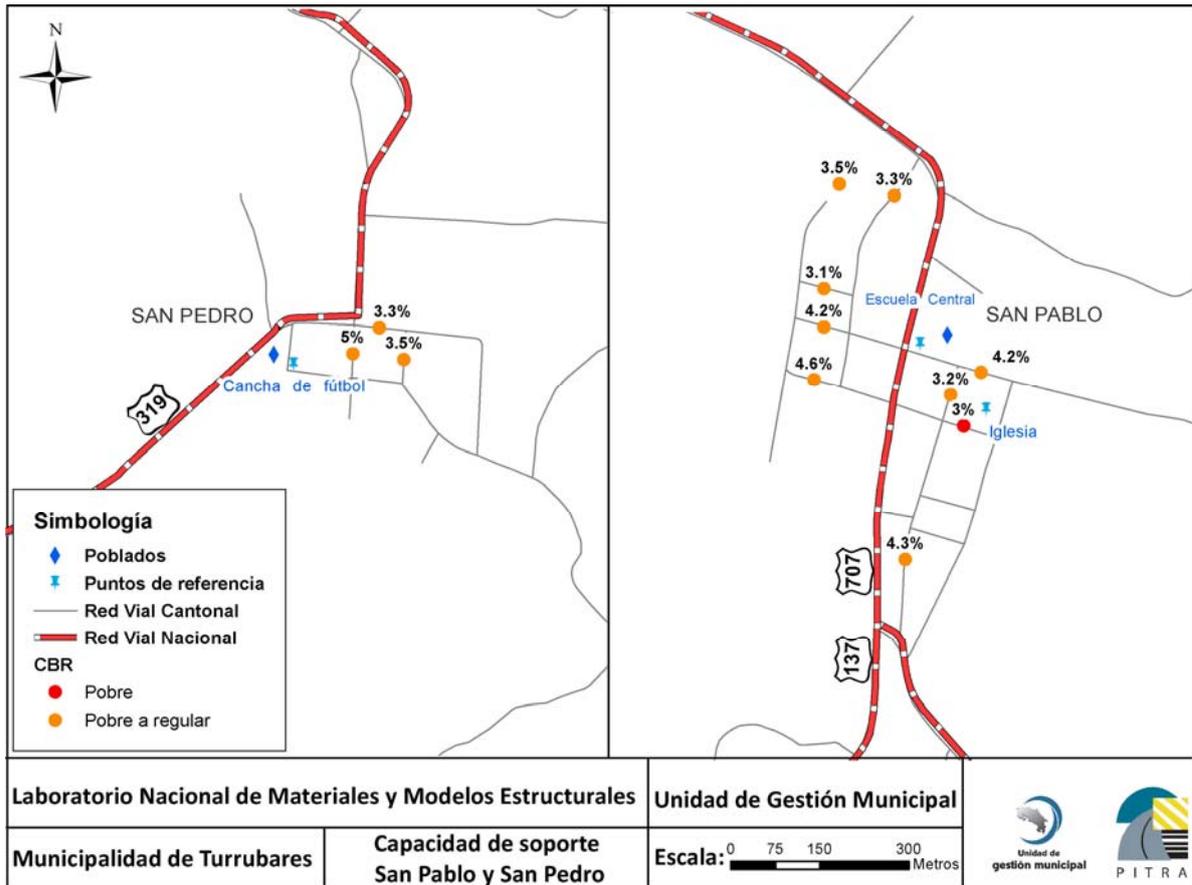
Figura 21. Clasificación del CBR según Bowles en San Pablo y San Pedro.

En la figura 21 puede observarse la distribución de los CBR obtenidos en los diferentes sitios de sondeo. Es importante mencionar que todas las subrasantes analizadas poseen un CBR en sitio entre 3% y 7%, lo que indica que los suelos de subrasantes se pueden categorizar como materiales de resistencia entre pobre a regular.

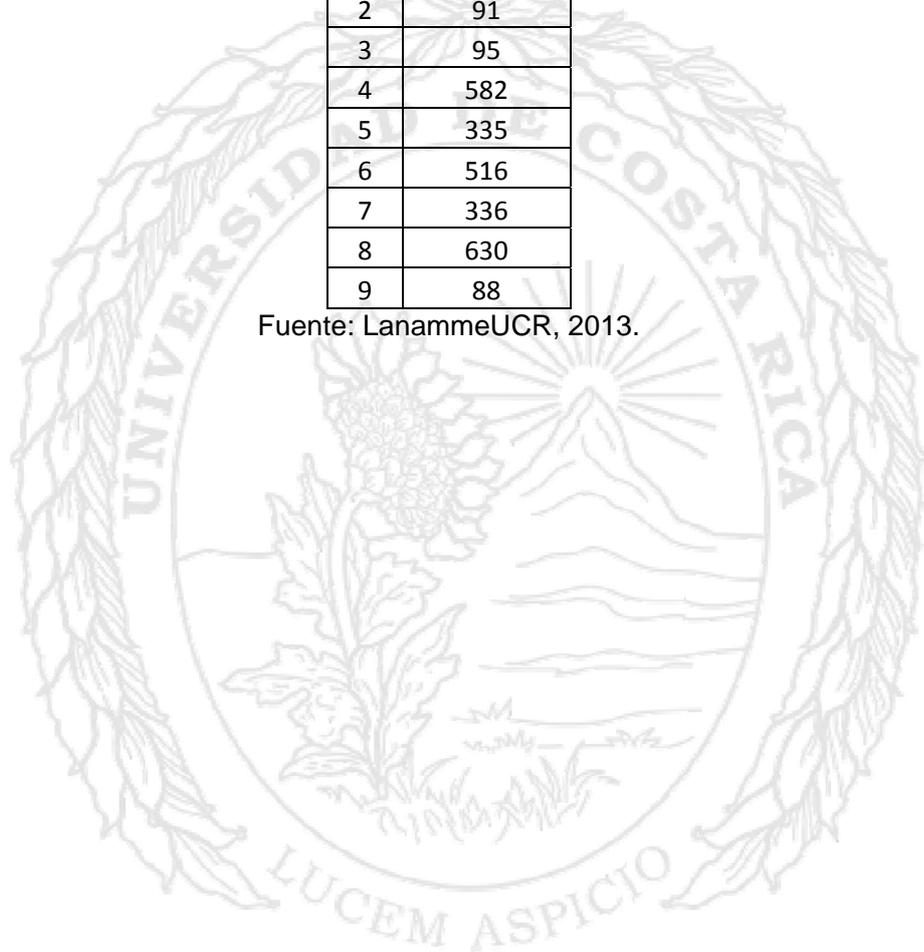
Figura 22. Ubicación de diferentes tramos homogéneos en San Pablo y San Pedro.

En el estudio realizado para la Municipalidad de Turubares se obtuvieron 9 tramos homogéneos a partir de aproximadamente 2,7 km evaluados, a continuación se tabula el número de tramo y la longitud aproximada en metros para los tramos ubicados en la zona; además, en la figura 22 se muestra su ubicación en la red vial cantonal.

TH	Longitud (m)
1	90
2	91
3	95
4	582
5	335
6	516
7	336
8	630
9	88

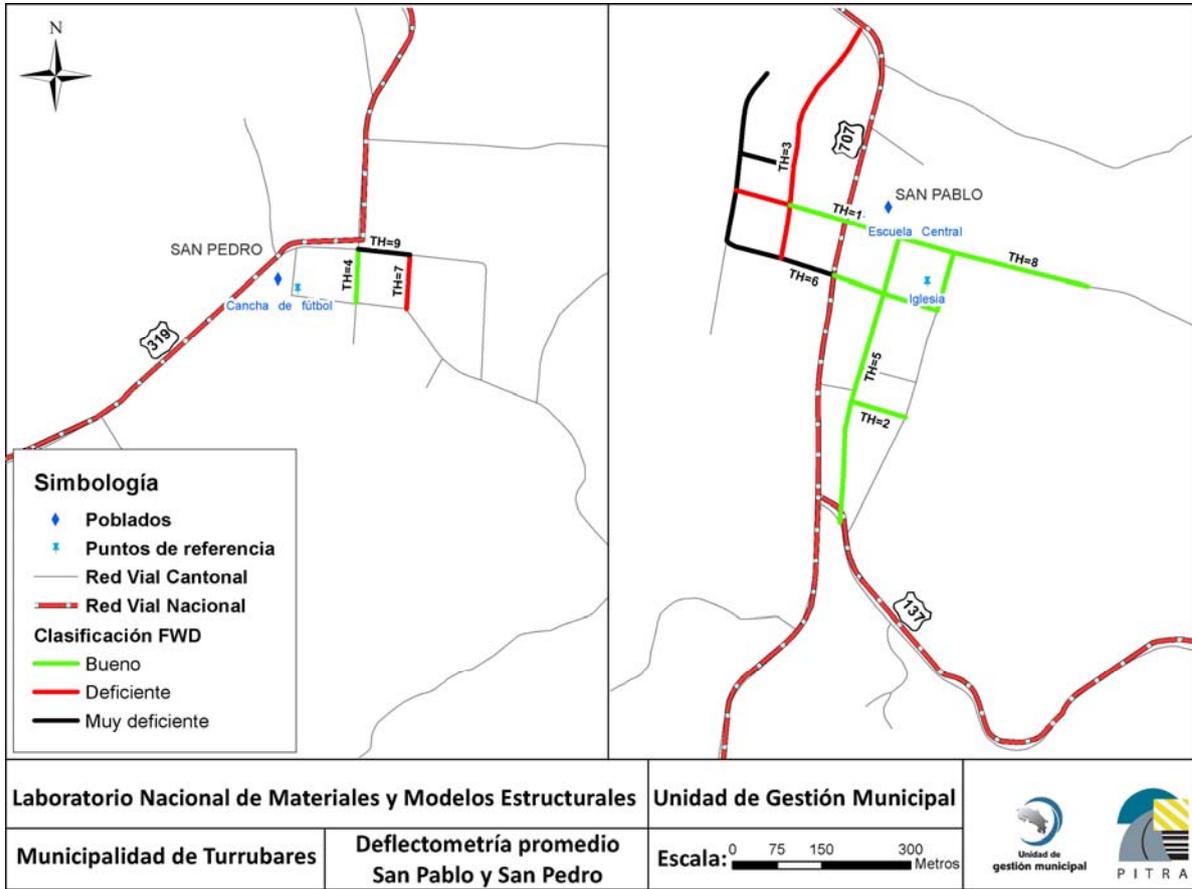
Figura 23. Deflectometría promedio de las vías analizadas en San Pablo y San Pedro.

En la figura 23 se muestra de manera gráfica la caracterización de la red evaluada, según los valores promedio de las deflexiones.

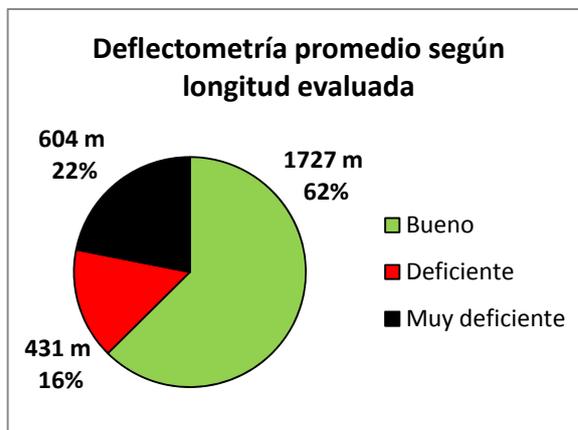
Figura 24. Porcentaje de metros lineales clasificados según FWD promedio.
Fuente: LanammeUCR, 2013.

Para cada categoría de condición estructural se realiza un análisis en el que se determinan la cantidad de metros lineales y cantidad de tramos homogéneos asociados, los cuales se sintetizan en la figura 24 y figura 25.

En las figuras anteriores es posible observar que un 38% (1 km) de la longitud evaluada posee una estructura del pavimento con un nivel de deterioro avanzado (deficiente o muy deficiente) y por lo consiguiente una baja capacidad para soportar las cargas de tránsito a las que se ve sometida. Esto corresponde a 4 tramos homogéneos de los 9 generados. Por otro lado es importante destacar que un 62% de la longitud evaluada cuenta con una buena capacidad estructural, lo que representa 1,7 km de las rutas evaluadas en Turrubares.

La condición estructural de los tramos homogéneos de las vías analizadas durante el año 2011 presentó deficiencias importantes en un 38% de la longitud evaluada (1 km). Se destaca que aproximadamente 1,7 km de las rutas evaluadas (62%) posee una buena capacidad estructural.

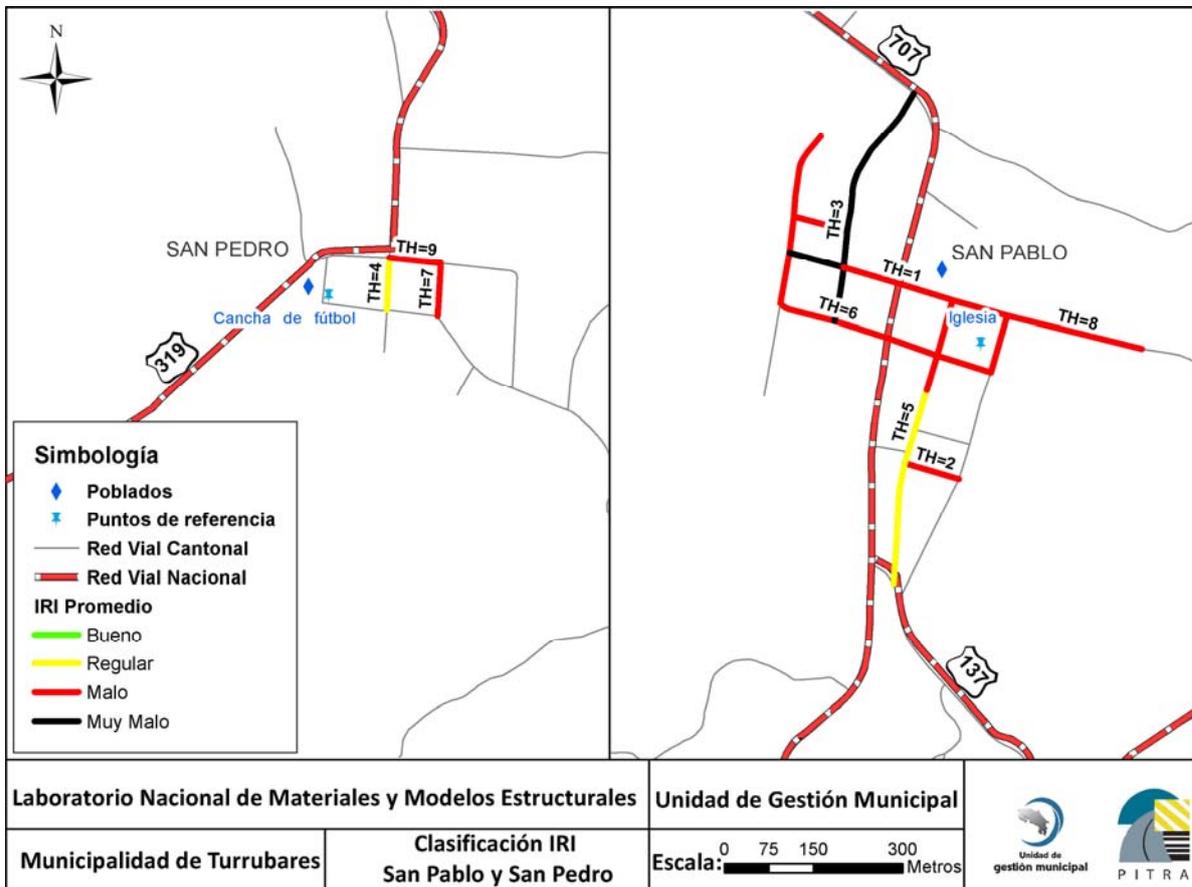
Figura 26. IRI promedio para las vías analizadas en San Pablo y San Pedro.

De la misma forma como se clasificó el IRI en la sección 3.2.2.1, se realiza una caracterización mediante los valores promedio de cada tramo ($IRI_{promedio}$) con el fin de identificar la variación en el tramo y el valor más representativo del mismo. El análisis por $IRI_{promedio}$ indica que las rutas en estudio presentan un deterioro importante de la condición superficial, en la figura 26 es posible visualizar la condición de IRI promedio para los diferentes tramos.

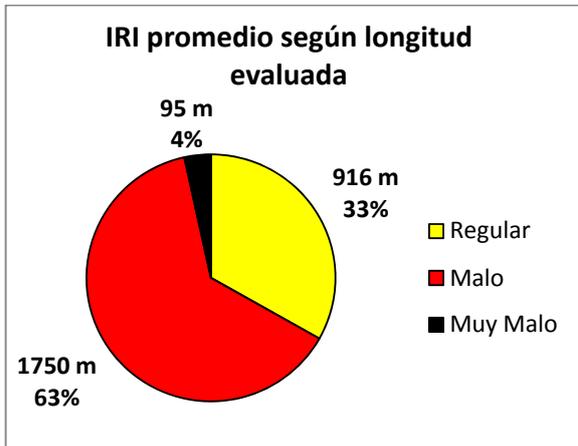
Figura 27. Porcentaje de metros clasificados según el IRI promedio.
Fuente: LanammeUCR, 2013.

La distribución de la cantidad de tramos homogéneos y de los metros lineales asociados a cada categoría de IRI se muestra porcentualmente en las figuras 27 y 28. De los cuales se destaca que el 67% (ver figura 27) de la longitud evaluada en Turribares posee un IRI superior a 6,4 m/km, correspondiente a una vía con irregularidades importantes. La irregularidad en la superficie de ruedo implica un mayor costo de operación para los usuarios, mayor tiempo en el traslado y un viaje poco confortable sobre estos tramos. Estas irregularidades también ocasionan un deterioro acelerado de la estructura, debido a las cargas dinámicas que se ve sometida, ocasionado por el golpeteo de los vehículos al transitar por una ruta irregular.

Además, se determinó que un 33% (ver figura 27) de la longitud evaluada en Turrubares presenta un IRI promedio del tramo inferior a 6,4 m/km, lo cual se asocia a una condición superficial aceptable para las velocidades de operación en una ruta cantonal.

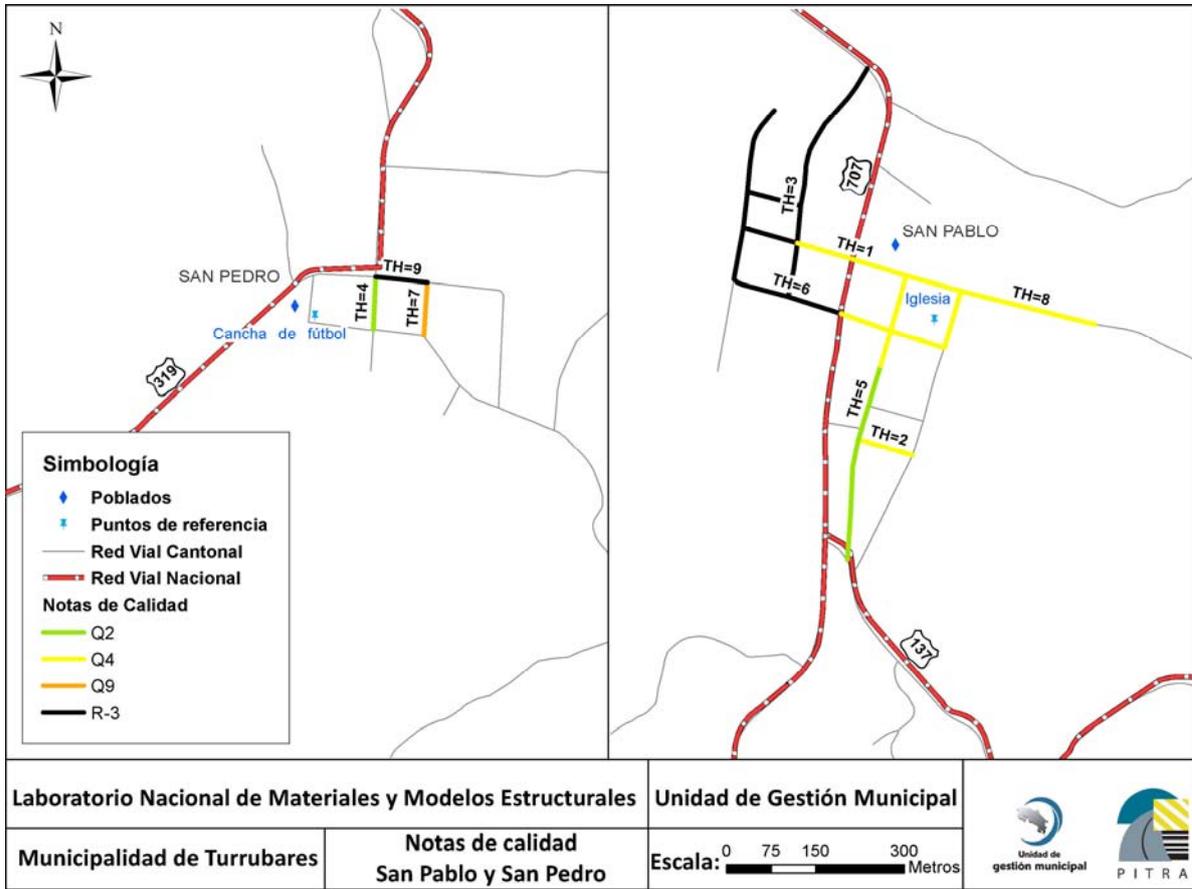
Figura 29. Notas de Calidad para los diferentes tramos homogéneos analizados en las localidades de San Pablo y San Pedro.

En la figura 29 puede observarse cada tramo homogéneo clasificado según la metodología de notas de calidad.

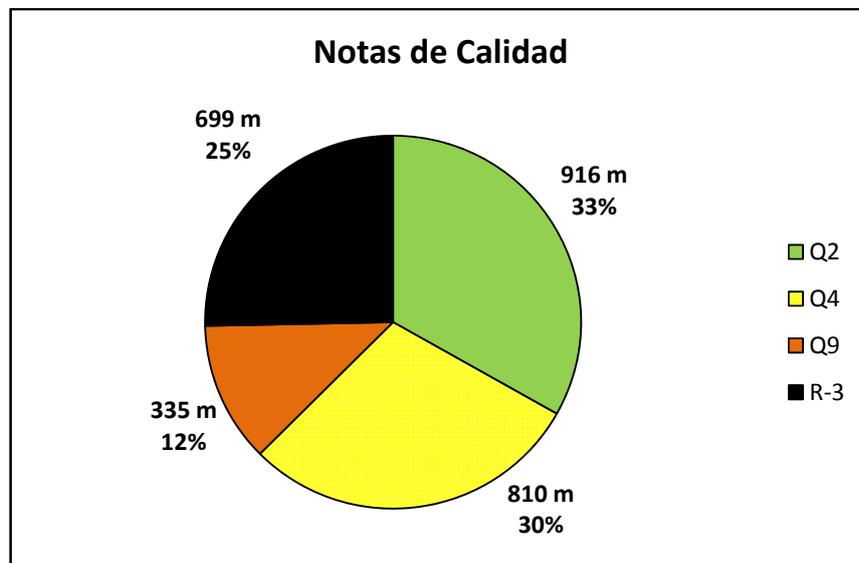
Figura 30. Distribución de las diferentes notas de calidad asignadas.

En la figura 30 puede observarse la distribución porcentual de las diferentes notas de calidad asignadas.
