Laboratorio Nacional de
Materiales y Modelos Estructurales

Proyecto: LM-PI-GM-09-14

EVALUACIÓN DE LA RED VIAL CANTONAL: DIAGNÓSTICO Y ANÁLISIS DE TRAMOS HOMOGÉNEOS RED VIAL CANTONAL DE TURRUBARES

San José, Costa Rica
Abril, 2014

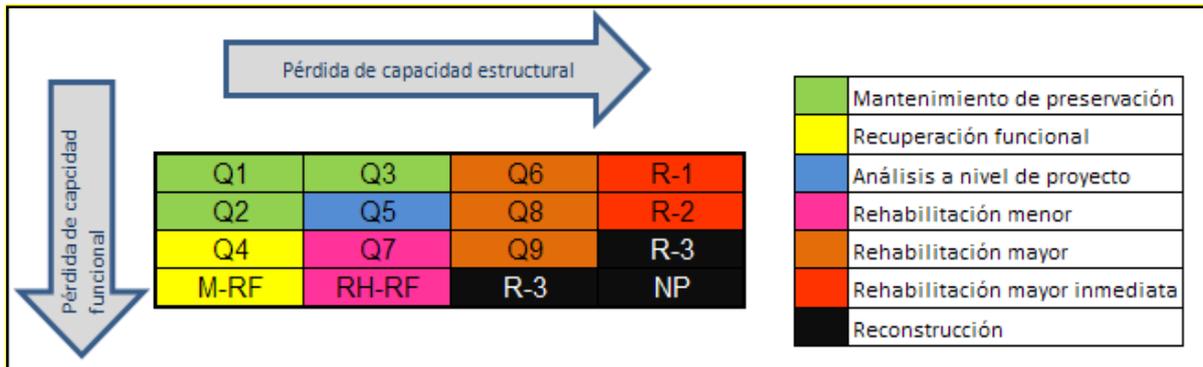
Figura 31. Tipo de intervención recomendada para cada nota de calidad.

diferencia entre el tipo de intervención identificada con color naranja y rojo, ya que a pesar de que ambos tipos de intervenciones se refieren a una rehabilitación mayor, las notas de calidad representadas con el color rojo requieren que la intervención se realice de forma inmediata, ya que de no ser así estos tenderán a deteriorarse rápidamente siendo requerida una reconstrucción del pavimento.

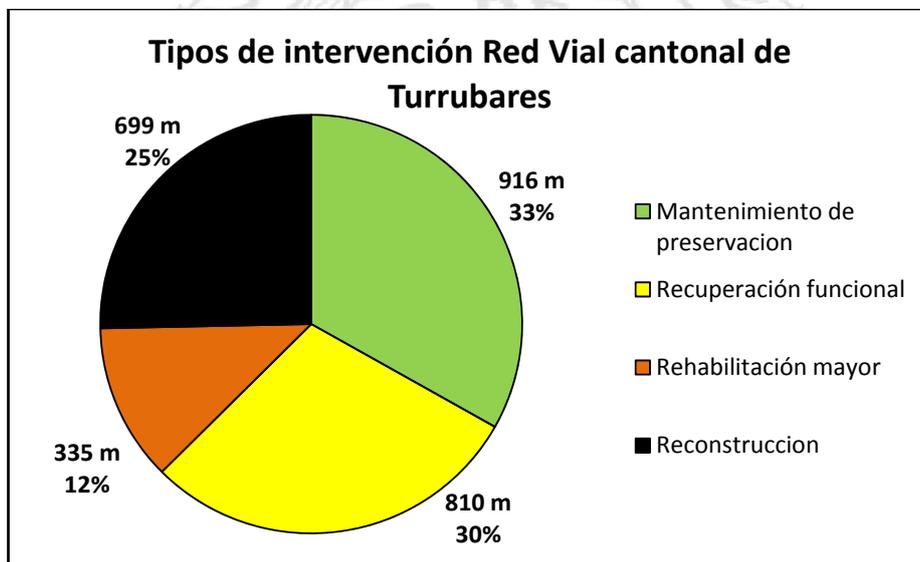
Figura 32. Tipos de intervención requerida para la red vial cantonal de Turrubares.

En la siguiente figura puede observarse la distribución porcentual de los tipos de intervención requeridos según la cantidad de kilómetros analizados (aproximadamente 2,7 km), es de apreciar que un 33% (aproximadamente 1 km) de la longitud evaluada posee una buena condición estructural y funcional, un 30% es candidato para una recuperación funcional y 12% se encuentra en condiciones para una rehabilitación mayor. Un 25% de la RVC evaluada necesita trabajos de reconstrucción parcial o total de la estructura del pavimento ya que este ha llegado al final de su vida útil y presenta daños severos.

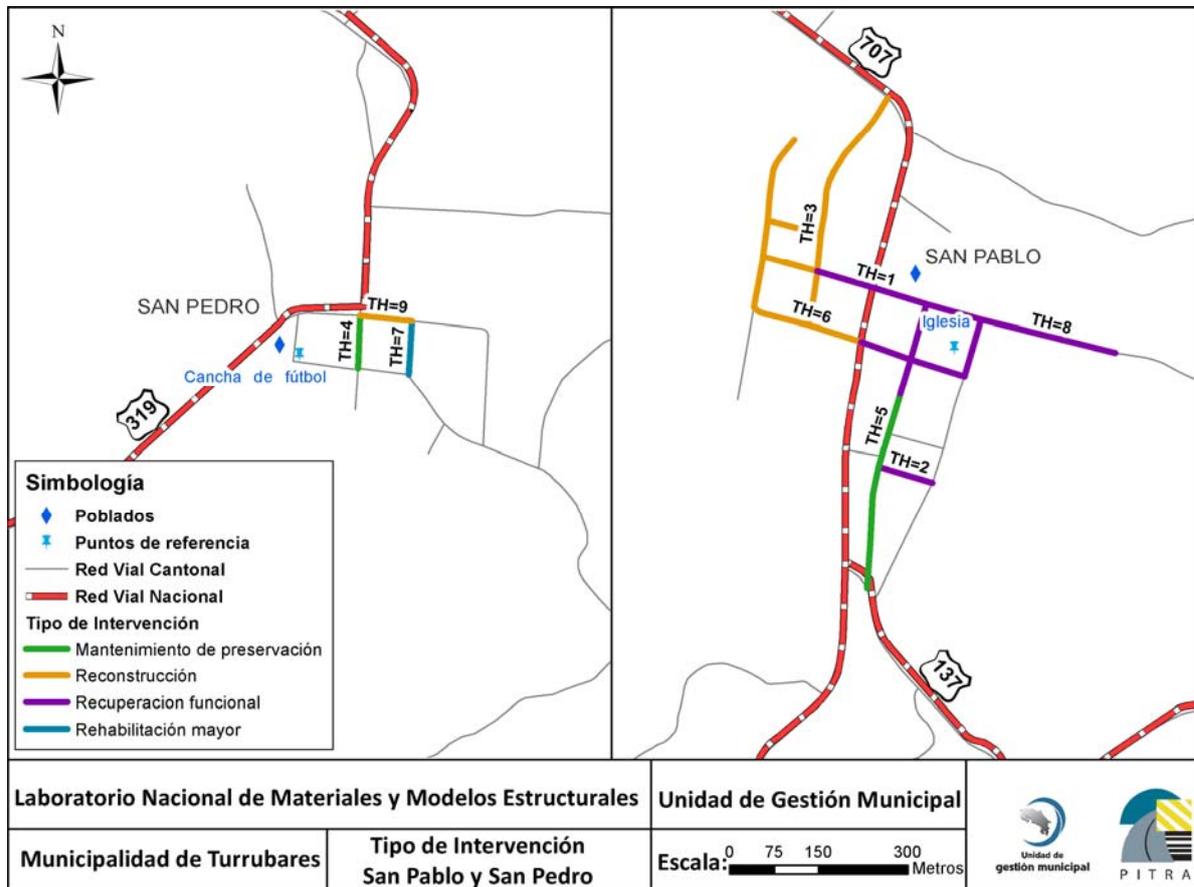
Figura 33. Tipo de intervención recomendada para cada tramo homogéneo según la condición actual.

En la figura 33 se observa de manera gráfica el tipo de intervención propuesta (a nivel de red) para cada uno de los tramos homogéneos, según el estado estructural y las mediciones del IRI; cabe señalar que algunos tramos fueron ajustados a la longitud de los cuadrantes, ya que a nivel operativo simplifica el proceso de construcción o intervención.

Las recomendaciones de intervención se establecen basadas en la condición actuales del pavimento, en el momento de ejecutar los ensayos de laboratorio y campo (año 2011). Además, estas recomendaciones se proponen como soluciones óptimas generales a cada tramo homogéneo, es decir, si un tramo homogéneo requiere reconstrucción y se aplica un bacheo o una rehabilitación se solucionará el problema temporalmente, sin embargo, a corto o mediano plazo presentará deficiencias, por lo que no se estarían optimizando los recursos disponibles.

Se recomienda al municipio actualizar el plan de inversiones a mediano plazo (plan quinquenal), en donde se definan los tramos homogéneos que se intervendrán cada año, el cual se base en el presupuesto disponible, los tipos de intervención sugeridos y los costos de ejecución del municipio. Así mismo, se recomienda intervenir tramos que se encuentren dentro de la categoría de rehabilitación mayor, para evitar tener que hacer mayores intervenciones a un corto plazo, ya que tramos con esta condición se deterioran con rapidez, pasando a notas de calidad R3-NP, donde lo que se requeriría es una reconstrucción y por lo tanto inversiones mayores, de igual forma deberían tener prioridad los tramos en la condición de preservación, para prolongar la vida útil de los mismos y maximizar la inversión realizada.
