**REPORTE
AUDITORÍA TÉCNICA EXTERNA
LM-AT-64-08**

VISITA AL LABORATORIO DE CONTROL DE CALIDAD

**PLANTA DE QUEBRADORES DEL SUR,
LOS CHILES DE PEREZ ZELEDÓN**

**“PROYECTO LP-01-2005 CONSERVACIÓN DE LA RED VIAL
PAVIMENTADA, LÍNEA 9, ZONA 4-1 REGIÓN BRUNCA:
PEREZ ZELEDÓN Y OSA”**

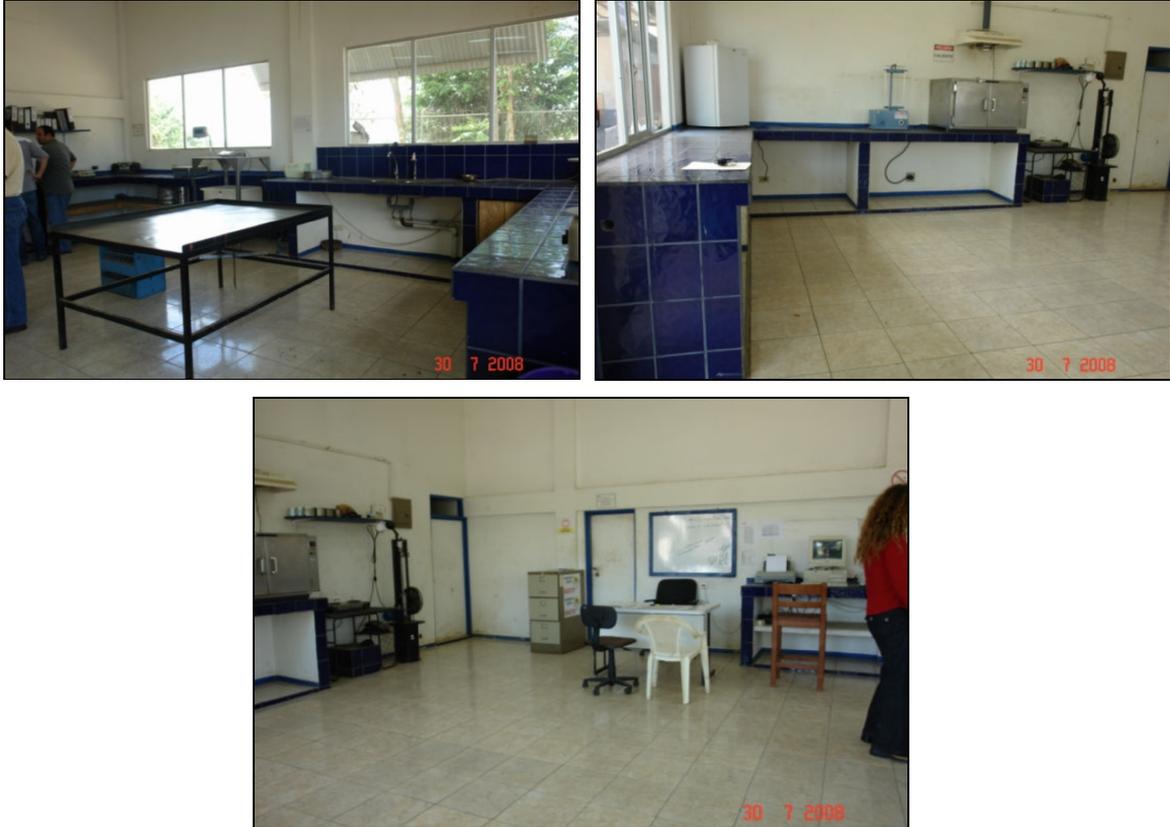
2. El laboratorio visitado cuenta con instalaciones que ofrecen espacio suficiente y áreas de trabajo apropiadas para la distribución de los equipos de medición y ensayo y la ejecución de las actividades de control de calidad que se realizan. (ver Fotografía 1).

Además tiene todos los servicios básicos así como con equipo de aire acondicionado y un higrómetro para la medición de las condiciones ambientales.

Dentro de las instalaciones se dispone de una bodega acondicionada para el almacenamiento de equipos y el resguardo de las muestras. La documentación se archiva en carpetas dentro de un archivero y estanterías destinadas para este fin.

Fotografía 1. Instalaciones del laboratorio LGC en la Planta de Producción de MAC Quebradores del Sur

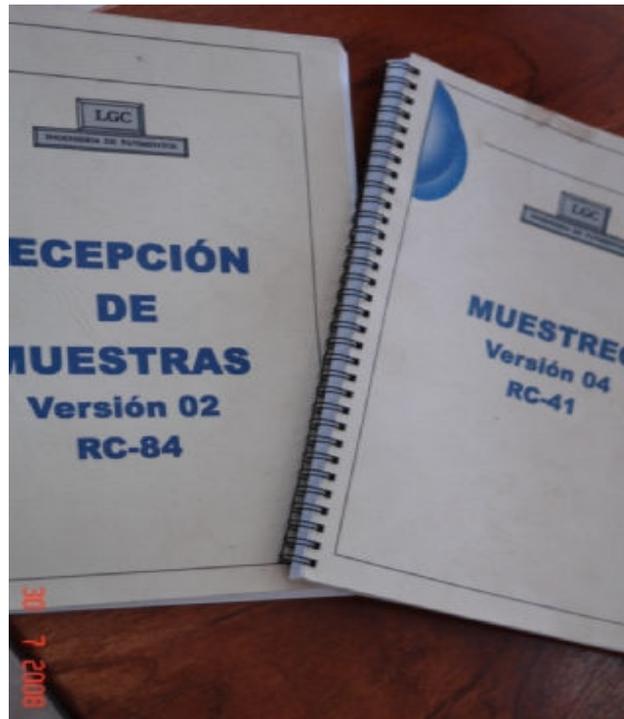
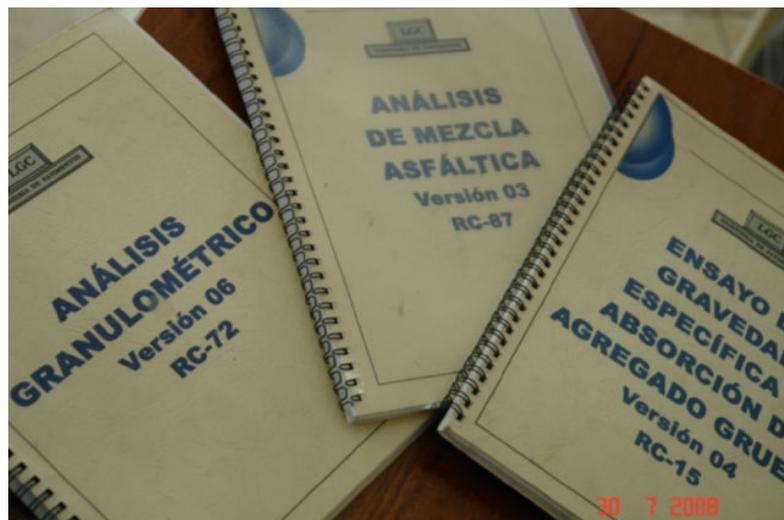
9. Se pudo comprobar que las bitácoras especificadas en la documentación contractual se mantienen en el laboratorio y se registra las actividades de control de calidad realizadas por el personal del laboratorio. Dichas bitácoras contienen la información necesaria de manera que se pudo corroborar la trazabilidad en los diferentes procesos. (muestreo, ingreso de la muestra y resultados de ensayo).

Fotografía 2. Bitácoras de ensayo utilizadas en el laboratorio.
Laboratorio de control de calidad LGC Ingeniería de Pavimentos

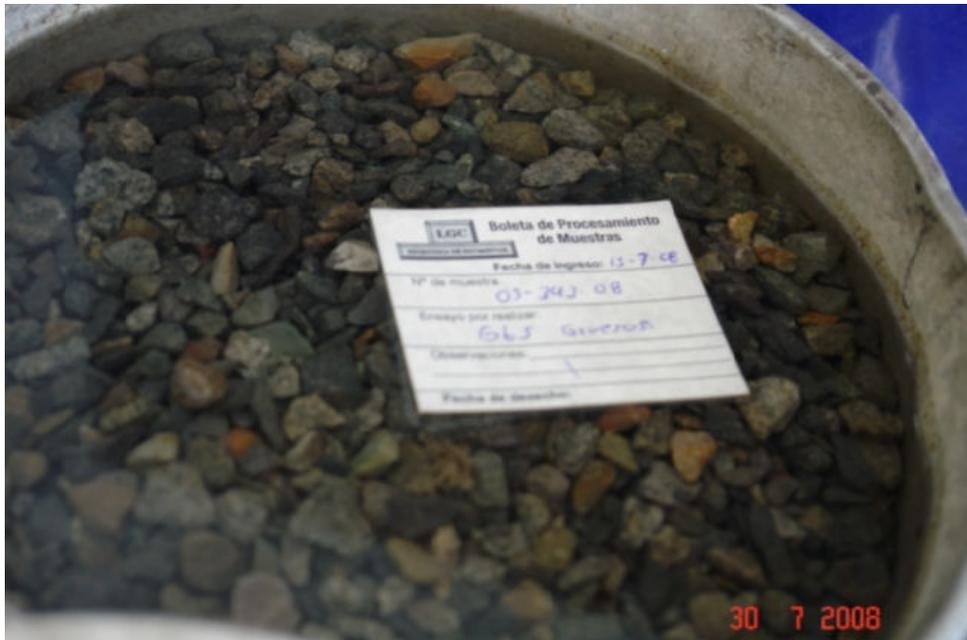
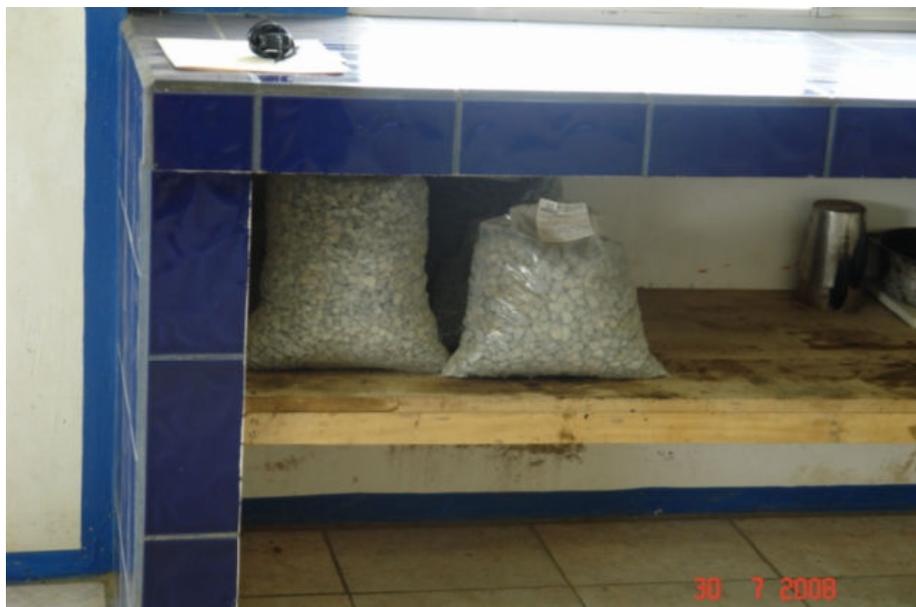
Fotografía 4. Muestras identificadas ubicadas dentro de las instalaciones del laboratorio durante la visita .

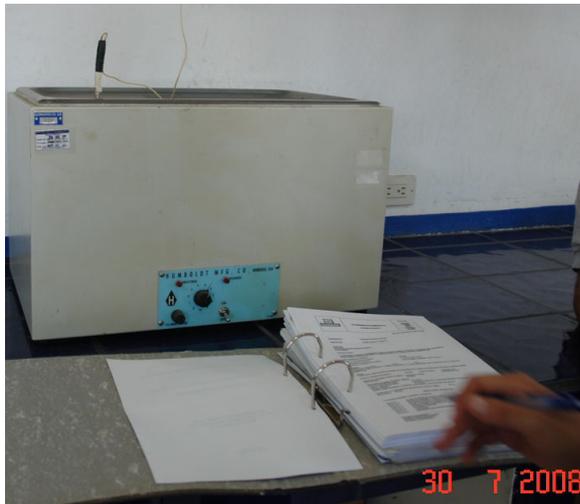
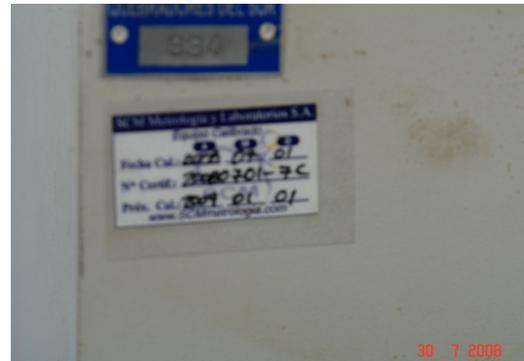
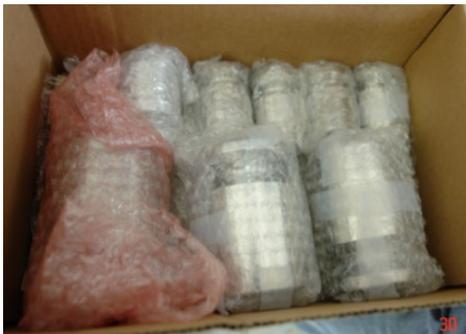
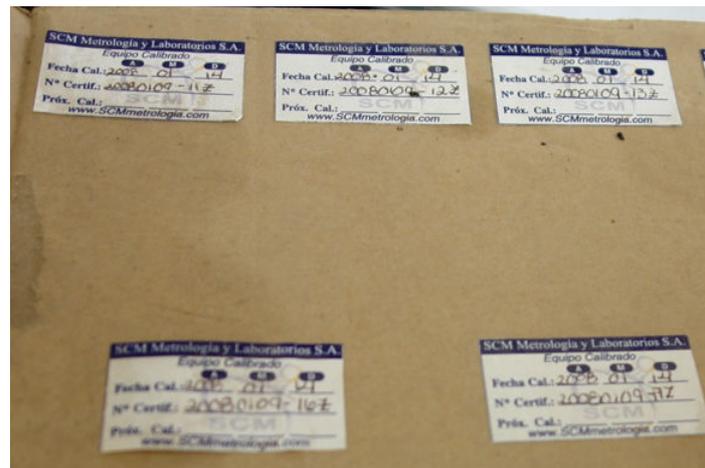
- Las actividades de comprobación y calibración de los equipos de medición y ensayo se están vigentes al momento de la visita.
 - Los equipos de medición y ensayos se encuentran debidamente etiquetados y con sus respectivos certificados de calibración

Fotografía 5. Equipo de medición y ensayo identificado metrologicamente. a. Se observa la identificación del baño isotermo b. Se puede ver la identificación utilizada para las masas patrón.
