Laboratorio Nacional de  
Materiales y Modelos Estructurales

Proyecto: LM-PI-GM-12-14

# **EVALUACIÓN DE LA RED VIAL CANTONAL: DIAGNÓSTICO Y ANÁLISIS DE TRAMOS HOMOGÉNEOS RED VIAL CANTONAL DE SAN CARLOS**

Preparado por:  
**Unidad de Gestión Municipal**

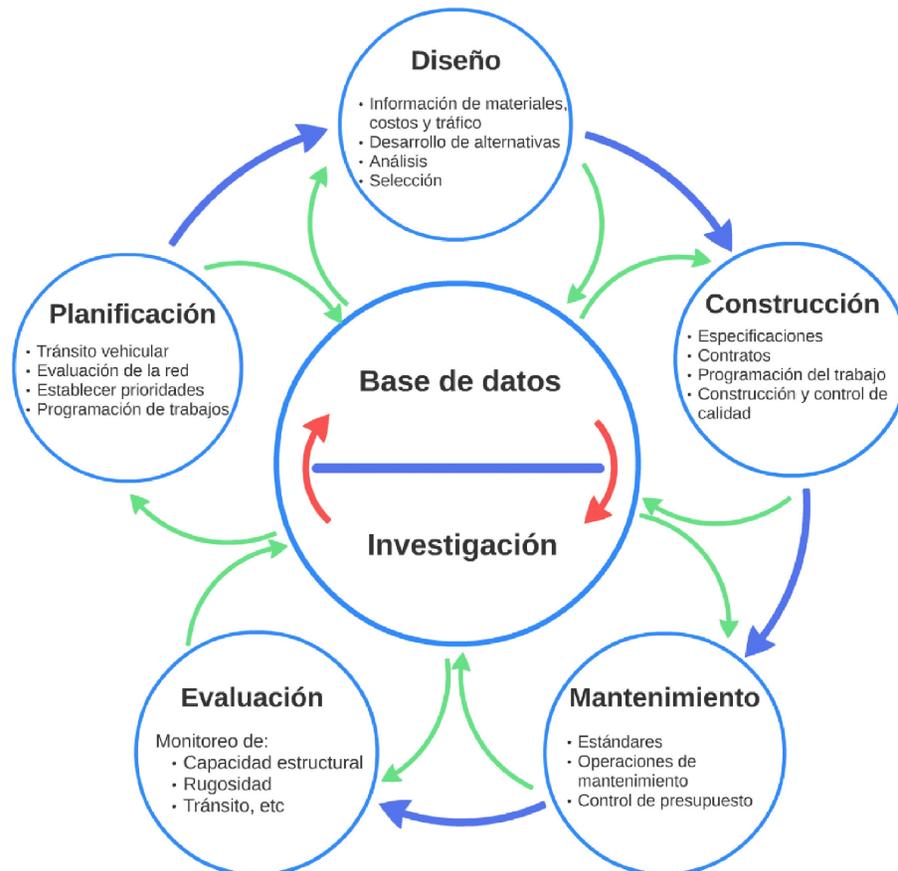
**Figura 1.** Estructura general de un sistema de gestión de pavimentos.

Un sistema de gestión de pavimentos presenta una estructura general que se compone por cinco etapas bien definidas: planificación, diseño, construcción, mantenimiento y evaluación, las cuales son descritas en la figura 1.

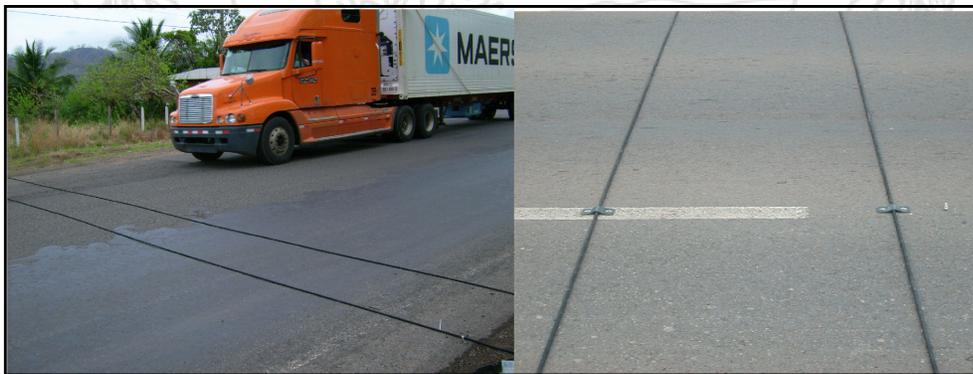
**Figura 4.** Cables y contadores automáticos en sitio.

Se presentan dos figuras de los contadores automáticos colocados en las vías, y las configuraciones recomendadas en campo para la clasificación vehicular (ver figura 4 y figura 5).

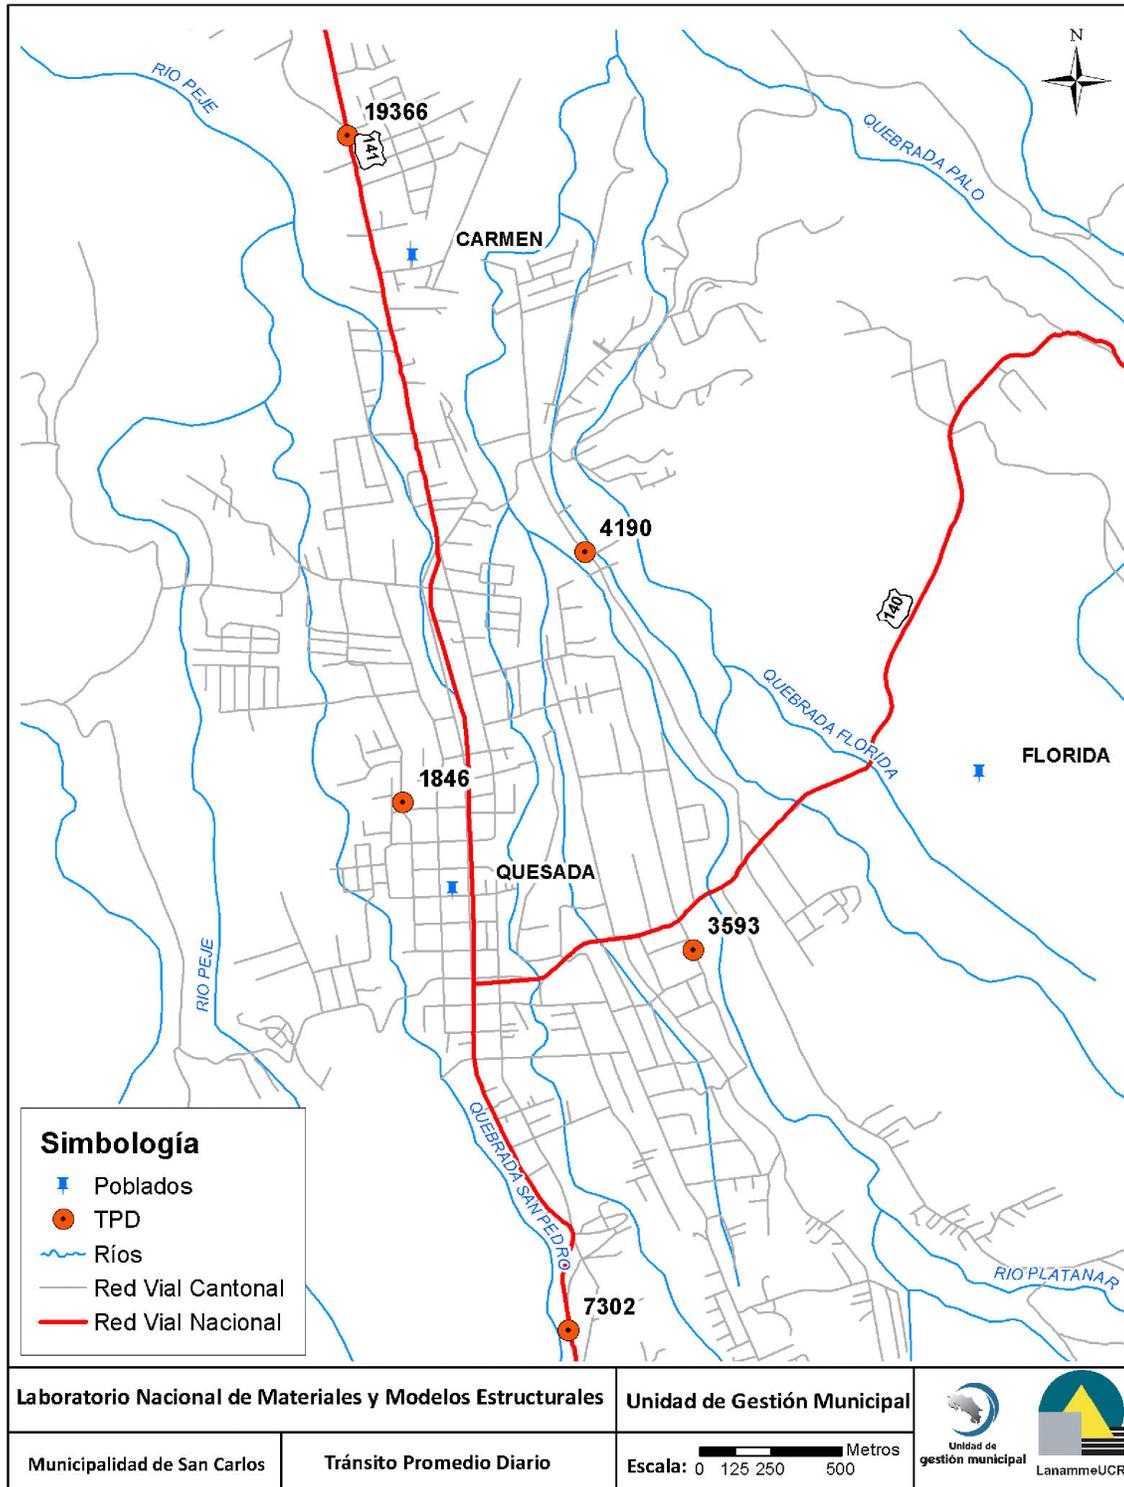
**Figura 6.** Tránsito promedio diario en Ciudad Quesada.

Se observa que únicamente dos de los conteos presentan un tránsito promedio diario con valores superiores a los 5 000 vehículos, y son aquellos que se encuentran sobre la Ruta Nacional 141; es decir, que no son considerados dentro de la evaluación que se realiza en este informe para la red vial cantonal (dato importante a considerar para el análisis de los resultados de las pruebas con el deflectómetro de impacto).

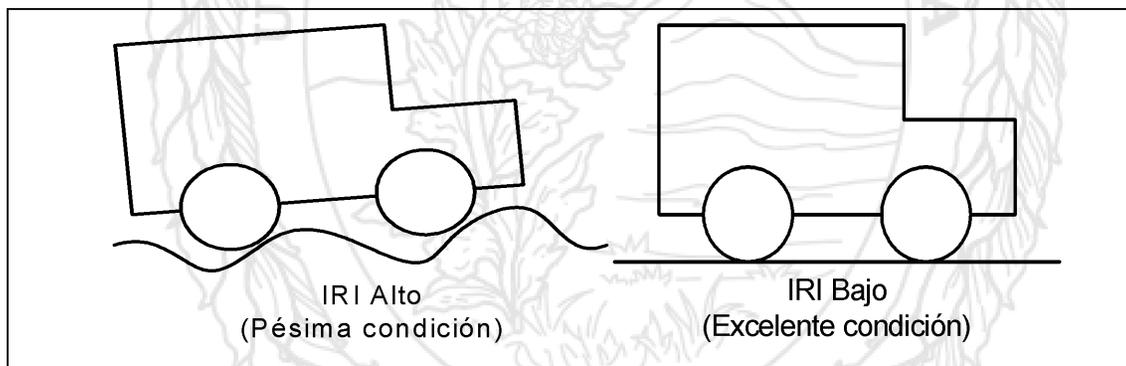
**Figura 10.** Representación física del Índice de Regularidad Internacional.

El IRI resume matemáticamente el perfil longitudinal de la superficie del camino en una huella, representando las vibraciones inducidas por la regularidad de un camino en un auto de pasajeros típico, está definido por el valor de referencia de la pendiente promedio rectificadas (RARS80) producto de la simulación del modelo de cuarto de carro, (RQCS), para una velocidad de desplazamiento de 80 km/h. El IRI aumenta conforme la rugosidad aumenta, como se presenta en la figura 10.

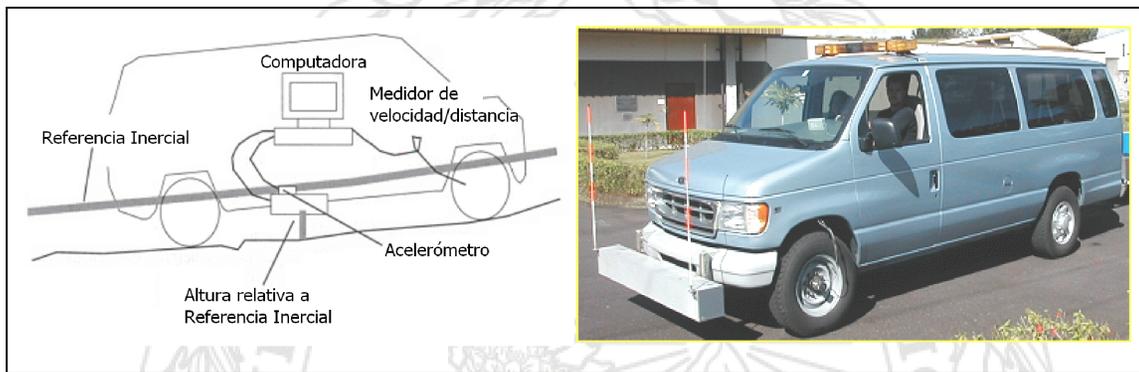
**Figura 11.** Perfilómetro Inercial Láser.

El equipo Perfilómetro Inercial Láser, propiedad del LanammeUCR, mide la distancia del suelo al vehículo con un medidor láser ubicado en la parte delantera del vehículo. A continuación en la figura 11, se muestra un esquema del funcionamiento del equipo y una imagen del equipo.

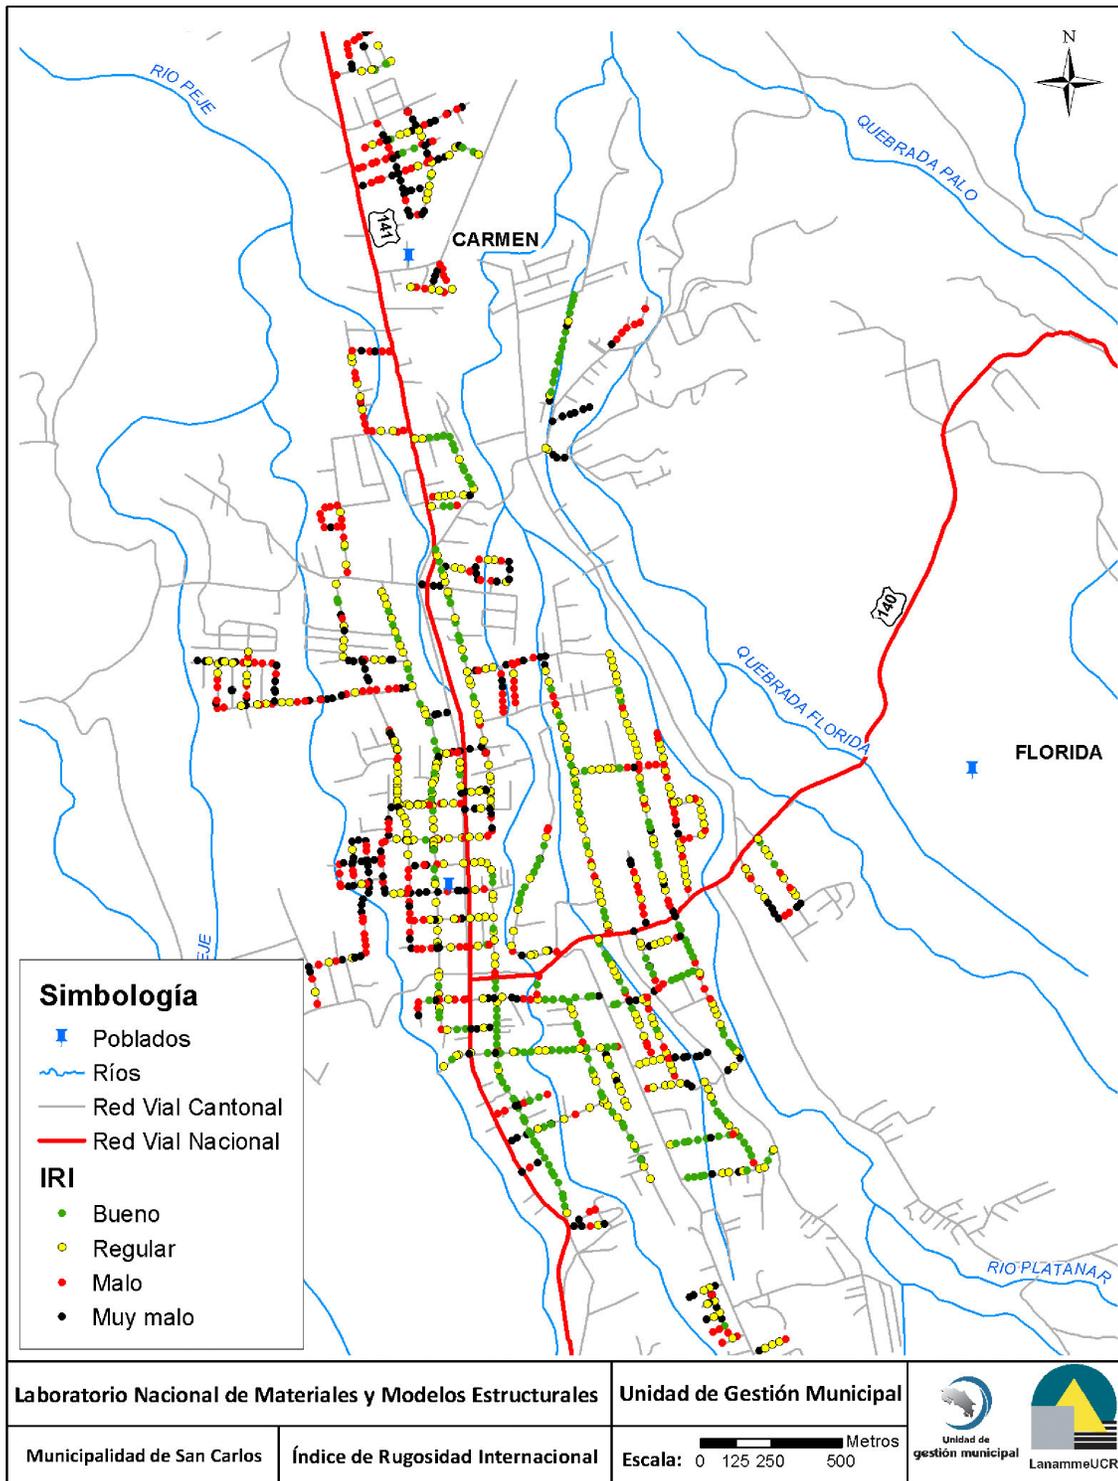
**Figura 12.** Condición del IRI para la red vial cantonal de Ciudad Quesada.

que la superficie de ruedo proporciona a los usuarios un bajo nivel de confort y altos gastos de operación para los vehículos que la transitan.

Un 36% de los puntos evaluados corresponden a una condición regular, y un 20% presenta una buena condición superficial.

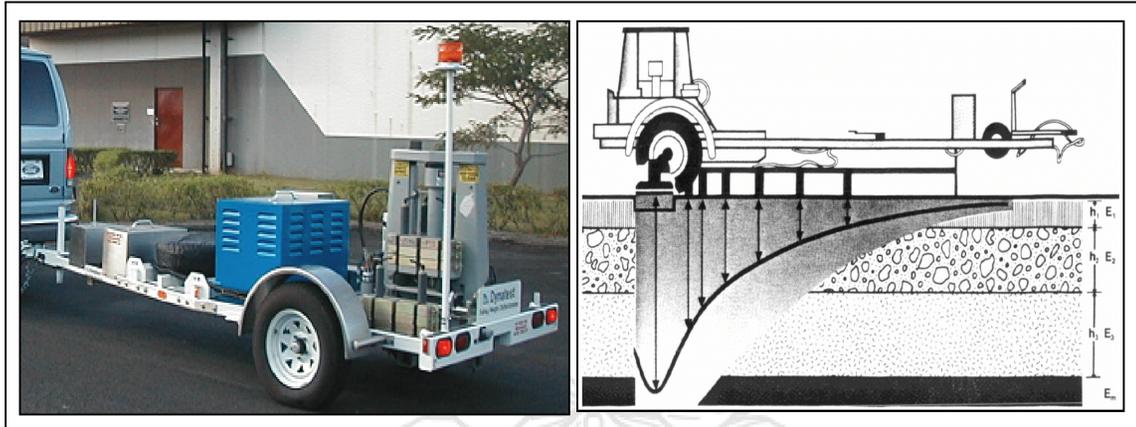
**Figura 15.** Equipo de deflectometría de impacto.

Las mediciones se realizaron con el equipo Deflectómetro de Impacto (FWD, por sus siglas en inglés), y con un espaciamiento de 50 metros durante los meses de abril y mayo del 2011. El procedimiento consiste en dejar caer una carga de impacto estándar sobre el pavimento y medir las deflexiones en nueve puntos, con diferentes distancias respecto al punto donde se aplicó la carga. A continuación, se muestran dos imágenes con el equipo de medición y los puntos donde se miden las deflexiones.

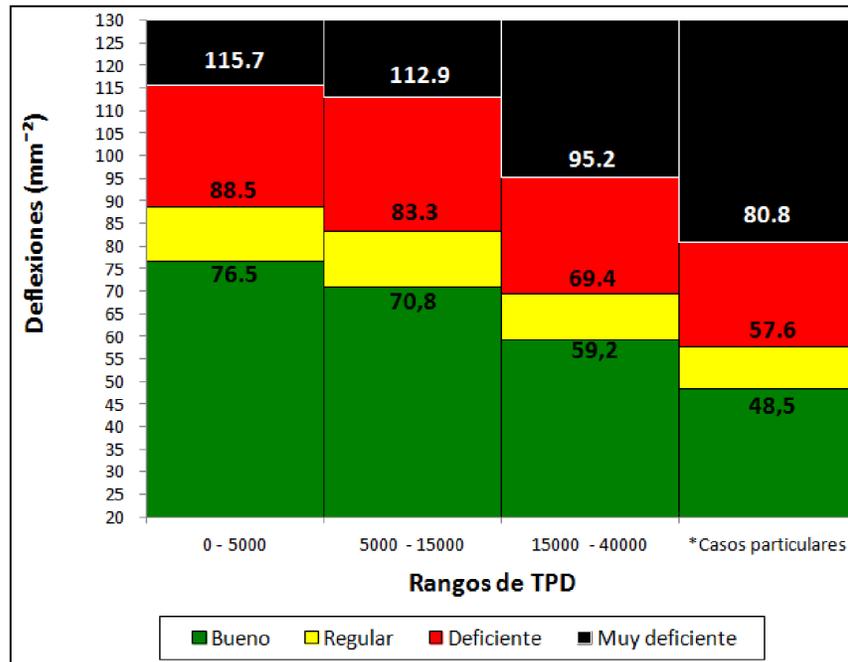
**Figura 16.** Condición del pavimento a partir de deflectometría y TPD, para una estructura con base granular.

Al igual que para la clasificación del estado de una vía según los valores de IRI, la clasificación utilizada para categorizar los resultados obtenidos de deflectometría son tomados a partir de un estudio realizado por el LanammeUCR, en el cual se determinaron rangos para las diferentes deflexiones asociadas a distintas categorías de TPD dependientes del tipo de base (granular o estabilizada con cemento) que compone la estructura del pavimento. En la figura 16, se presenta la clasificación de deflectometría para una estructura de pavimento con base granular.

De acuerdo con la simbología y los rangos de la figura 16, los resultados de las mediciones con el deflectómetro de impacto, realizadas en el cantón de San Carlos durante el año 2011, se muestran en la figura 17 y figura 18. En la figura 19, se muestra gráficamente que un 57% de estos resultados presentan una buena condición estructural, y un 8% se encuentran en condición "Regular". Además, se muestra que 35% de los datos reflejan que existe una condición avanzada del deterioro de la capacidad estructural.

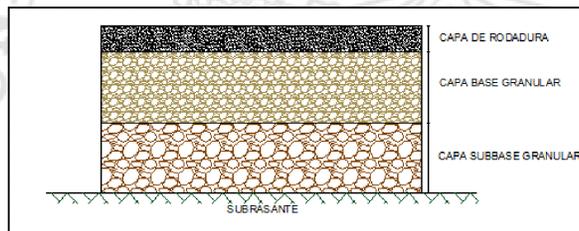
**Figura 20.** Ejemplo de estructura de pavimento.

En esta sección se determina la estructura y el tipo de materiales que componen el pavimento. En la figura 20, se muestra un ejemplo de dicha estructura, compuesta por la capa de rodadura, base granular y capa de sub-base.

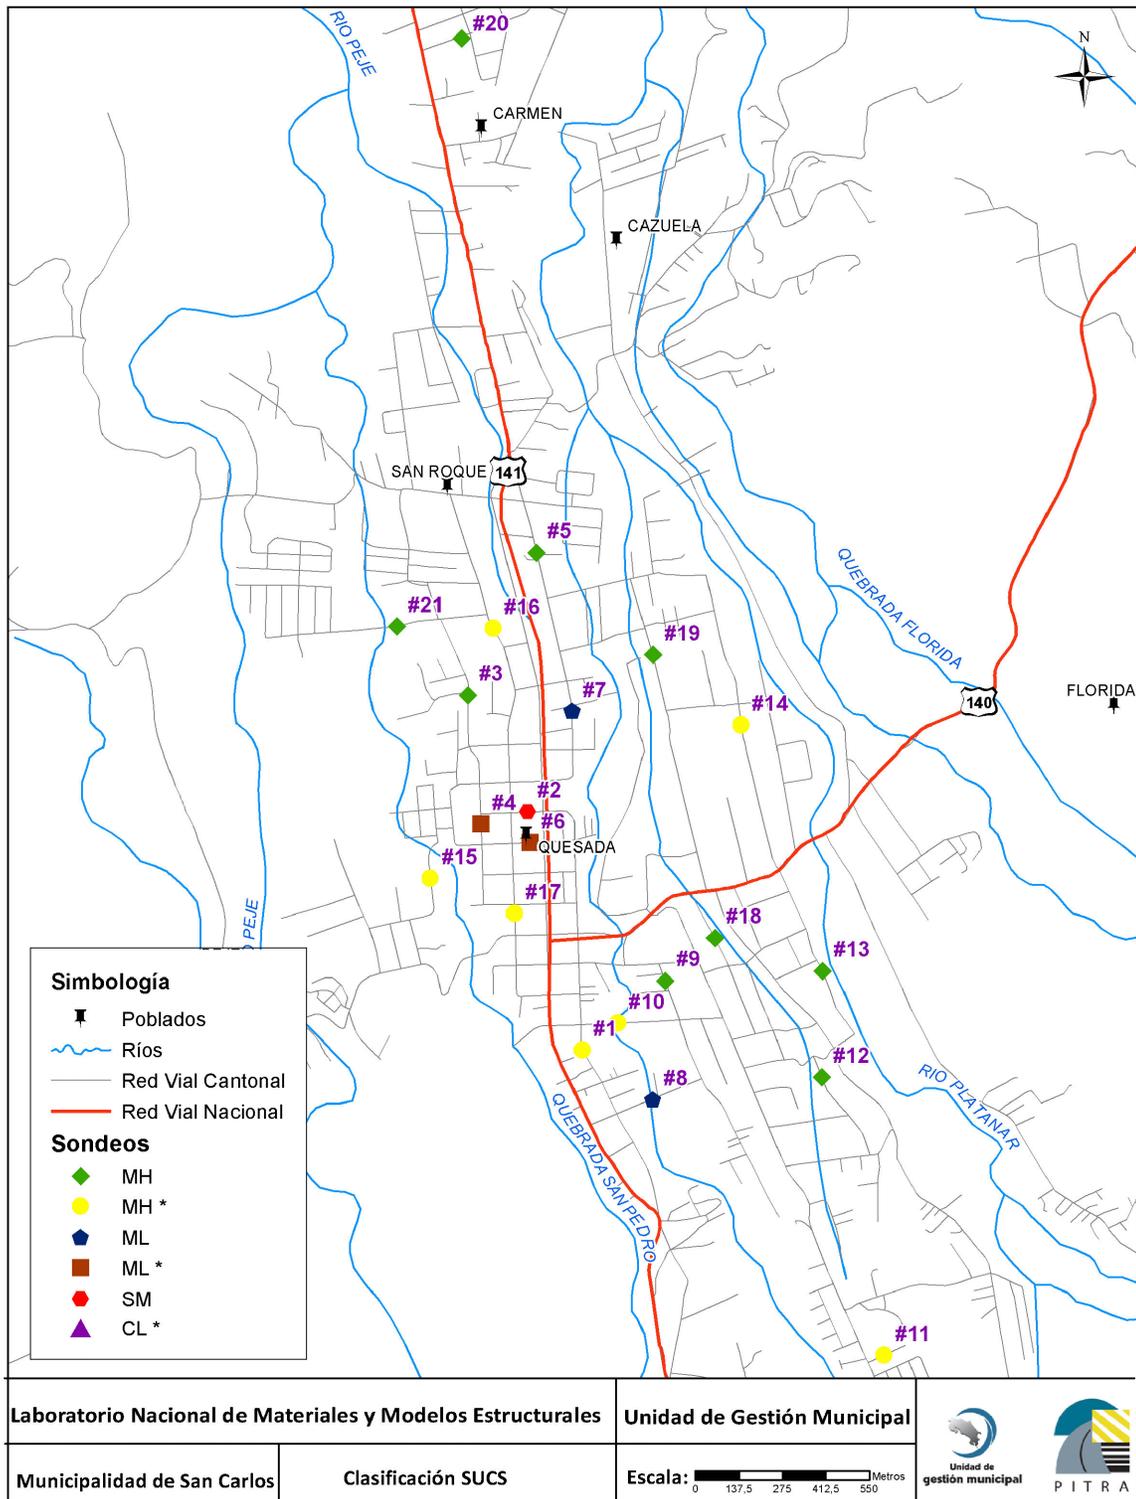
**Figura 21.** Caracterización según SUCS en Ciudad Quesada.

La distribución geográfica del tipo del suelo en la localidad de San Carlos se presenta en la figura 21 y figura 22. Es posible apreciar que los suelos analizados están compuestos en su mayoría por material fino MH; el cual corresponde a un limo inorgánico de alta plasticidad, que tiene un pobre comportamiento mecánico, poco permeable y altamente compresible.

Es posible identificar que tanto para la clasificación SUCS como para la clasificación AASHTO los suelos que componen la subrasante son materiales que se caracterizan por tener un comportamiento mecánico deficiente.

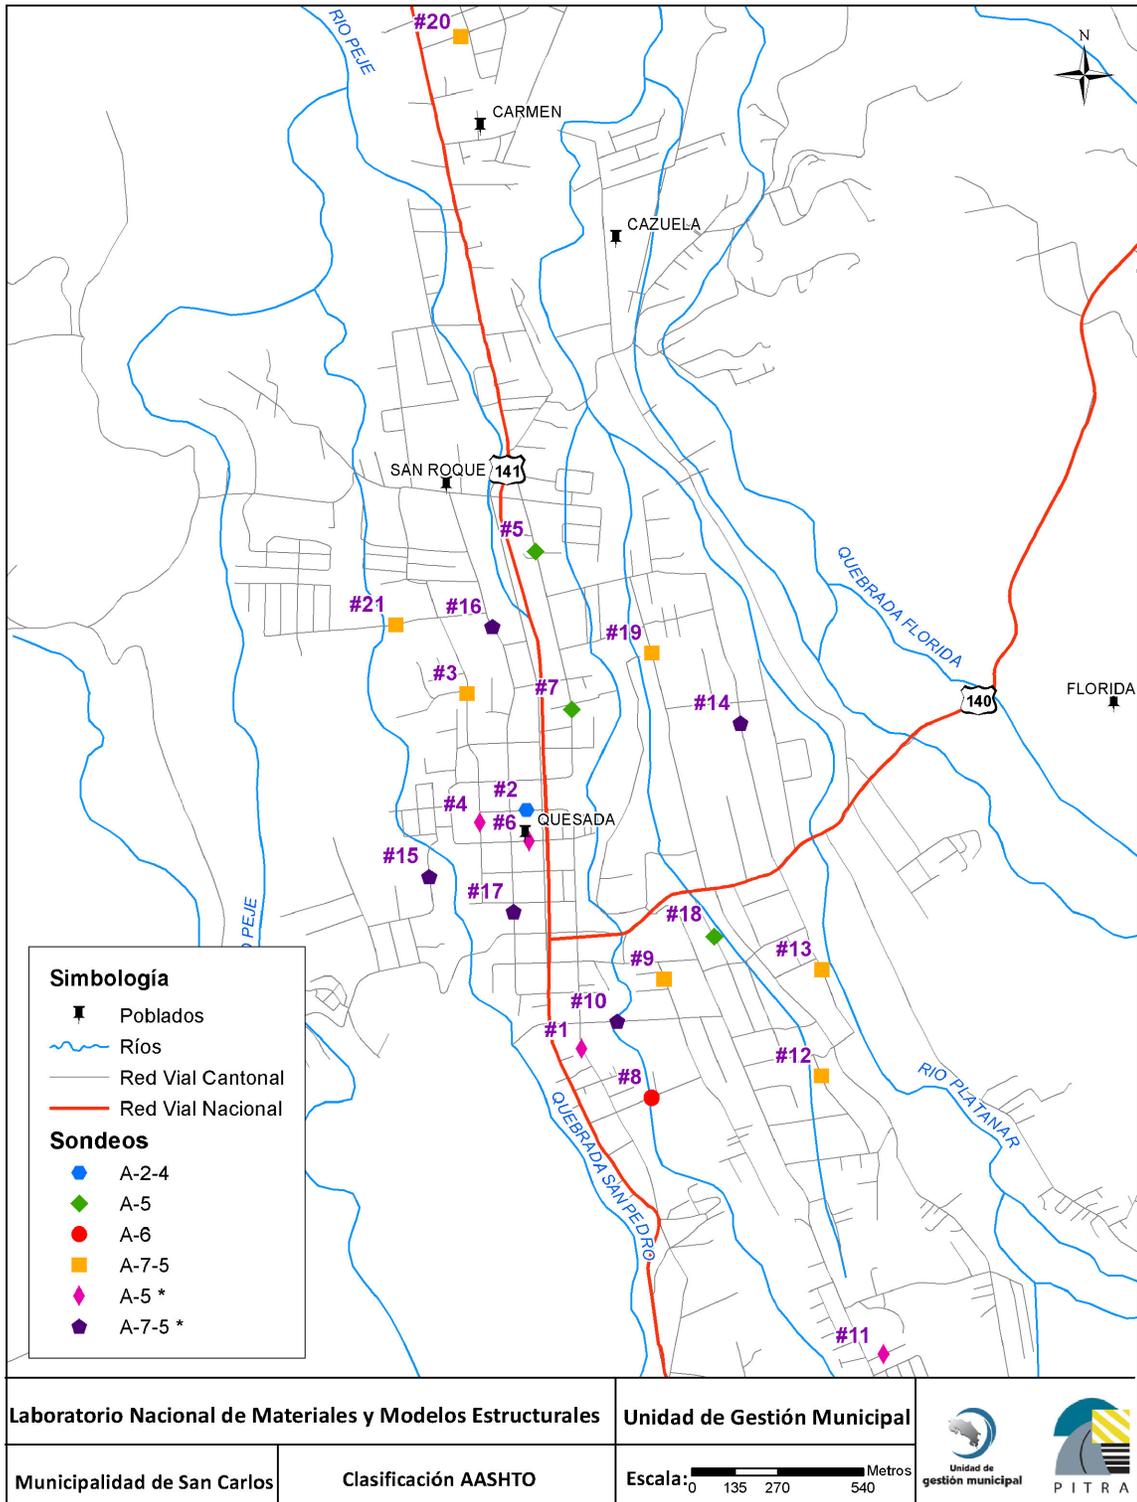
**Figura 23.** Caracterización según AASHTO en Ciudad Quesada.

La distribución de tipo de suelo según la clasificación de la AASHTO, puede observarse en la figura 23 y figura 24. Es de apreciar que la mitad de las muestras de los suelos corresponden a una clasificación A-7-5, que corresponde a materiales finos arcillosos con un límite líquido alto y gran potencial de expansión, y por ende de acuerdo a su calidad se encuentran ubicados en una categoría de aceptable a mala.

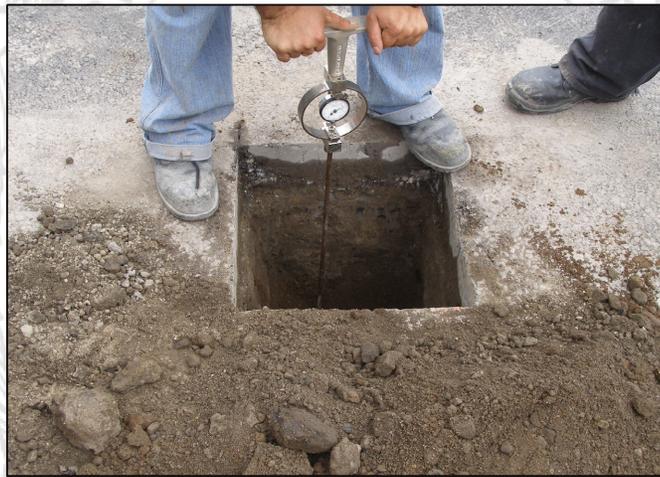
**Figura 25.** Prueba de CBR en sitio.

En esta sección se analiza la red vial cantonal considerando el valor de CBR obtenido en sitio. El mismo proporciona un índice de la resistencia de la capa de la sub-rasante para resistir carga, en la figura 25 se muestra la prueba realizada en sitio.

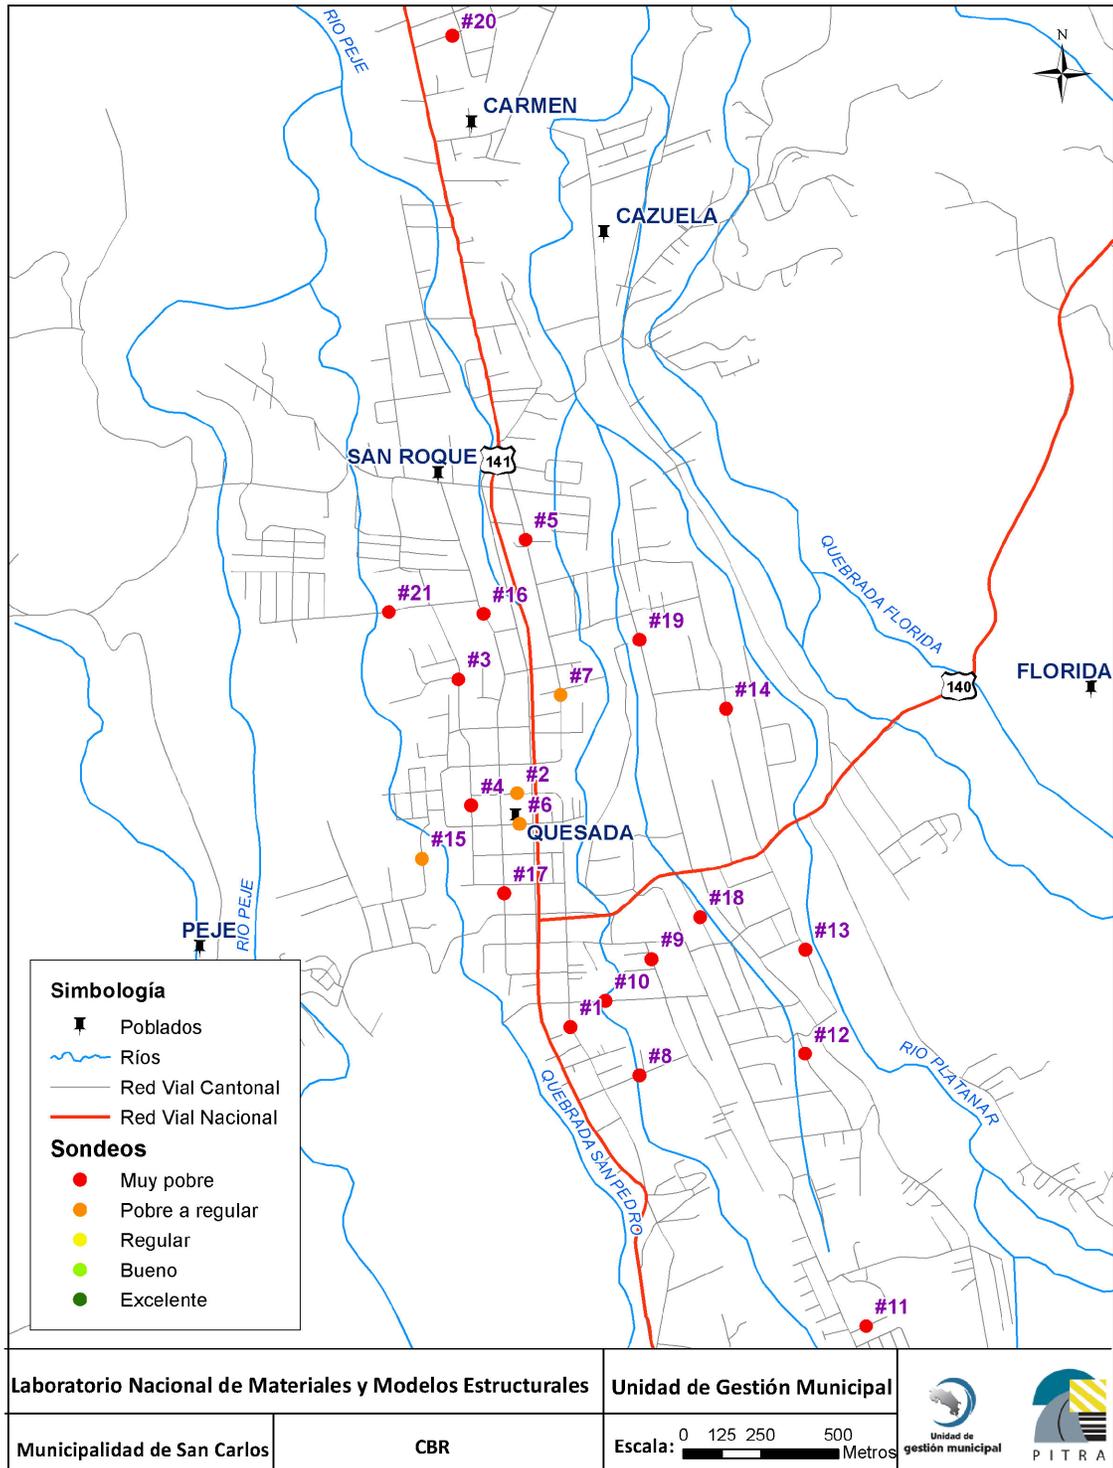
**Figura 26.** Clasificación del CBR según Bowles, en Ciudad Quesada.

Además, como se muestran en la figura 26 y figura 27, un 54% de los suelos de subrasantes en las que se analizó el CBR en sitio, son clasificados en la categoría de "Muy pobre", y un 23% corresponde a CBR clasificados como "Pobre a regular". Únicamente en La Fortuna se encontraron valores de CBR superiores a 7%, clasificados dentro de la categoría "Regular".

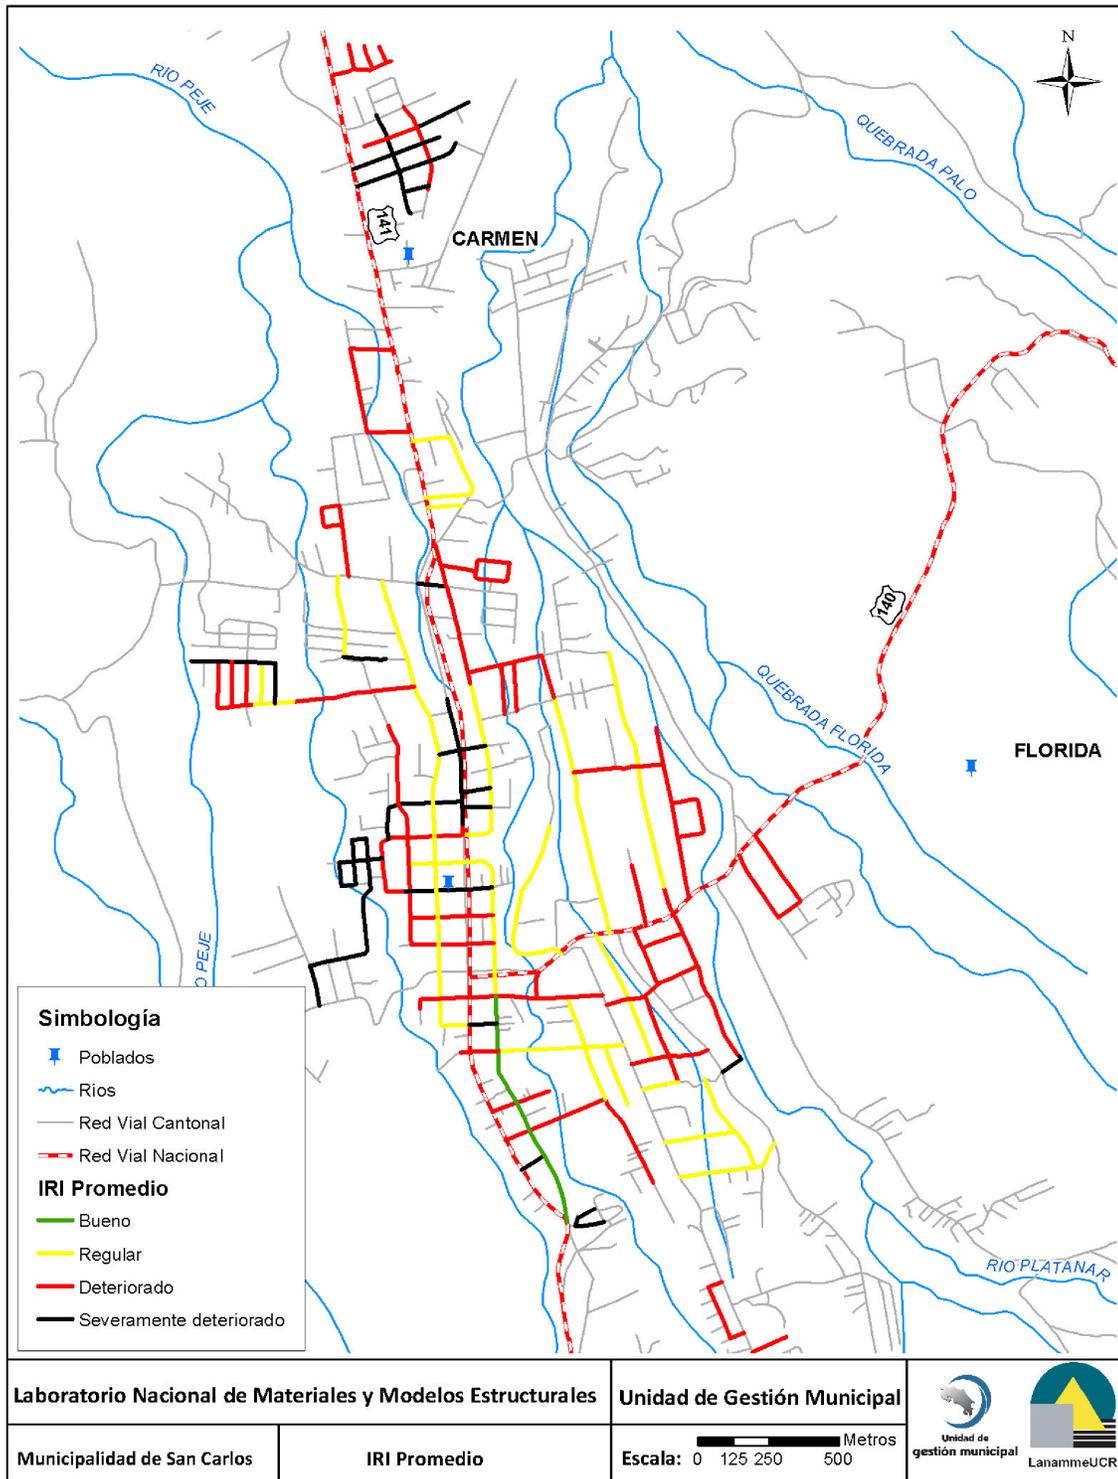
**Figura 34.** IRI promedio para las vías analizadas en Ciudad Quesada.

De la misma forma como se clasificó el IRI en la sección 3.2.2.1, se realiza una caracterización mediante los valores promedio de cada tramo ( $IRI_{promedio}$ ) con el fin de identificar la variación en el tramo y el valor más representativo del mismo. El análisis por  $IRI_{promedio}$  indica que las rutas en este estudio presentan bastante deterioro en la condición superficial. En la figura 34 y figura 35, es posible visualizar la condición del IRI promedio para los diferentes tramos.

Sin embargo, se debe destacar que el 60% de los tramos analizados (correspondientes a 25,6 km, es decir, 58% de la longitud total evaluada) poseen un IRI superior a 6,4 m/km, correspondiente a una vía con irregularidades importantes. La irregularidad en la superficie de rueda implica un mayor costo de operación para los usuarios, mayor tiempo en el traslado y un viaje poco confortable sobre estos tramos. Estas irregularidades también ocasionan un deterioro acelerado de la estructura, debido a las cargas dinámicas a las que se ve sometida, ocasionado por el golpeteo de los vehículos al transitar por una ruta irregular.

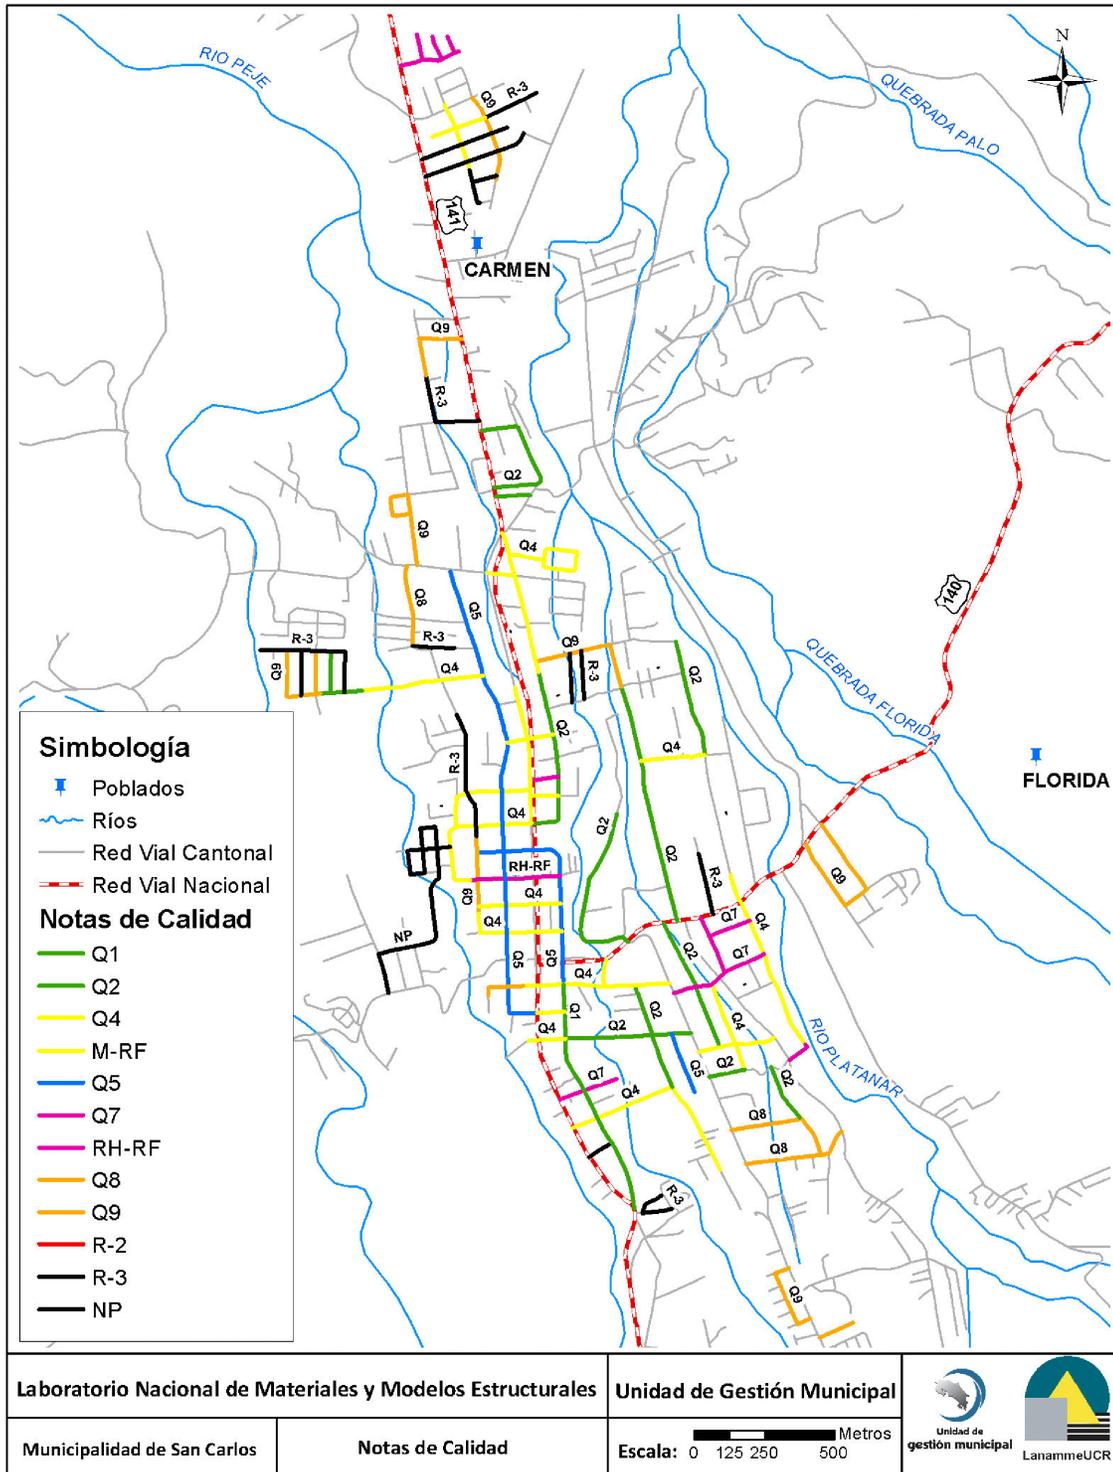
**Figura 38.** Notas de Calidad para los tramos homogéneos analizados en Ciudad Quesada.

En la figura 38 y figura 39 puede observarse cada tramo homogéneo clasificado según la metodología de notas de calidad.

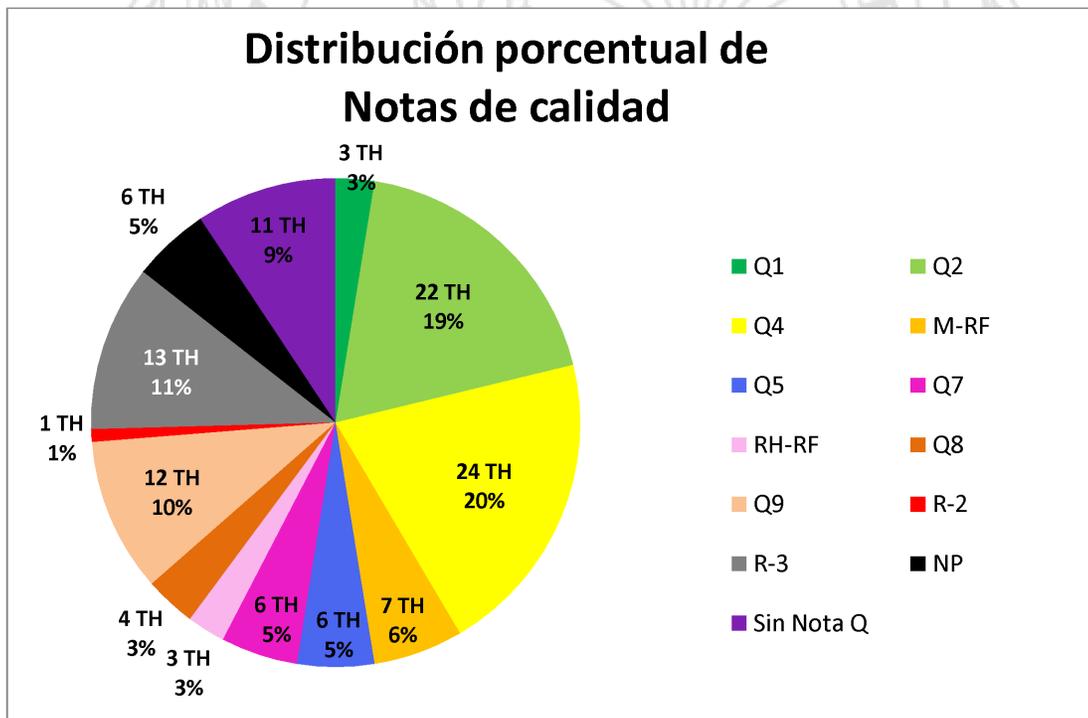
**Figura 40.** Distribución de las notas de calidad asignadas a cada tramo homogéneo.

En la figura 40, puede observarse la distribución porcentual de las diferentes notas de calidad de los tramos homogéneos, en las cuales las notas de calidad Q2 y Q4 son aquellas con porcentajes mayores (19% y 20%, respectivamente).

Es importante mencionar que 11 tramos homogéneos no pudieron ser clasificados con notas de calidad, ya que algunas de estas rutas carecen de la evaluación del IRI; sin embargo, en otros tramos fue debido a que las mediciones obtenidas con el deflectómetro de impacto no pudieron ser clasificadas según los rangos de la figura 16, en consecuencia de que la superficie de rodamiento estaba constituida por adoquines, o bien de secciones mixtas de concreto con asfalto.

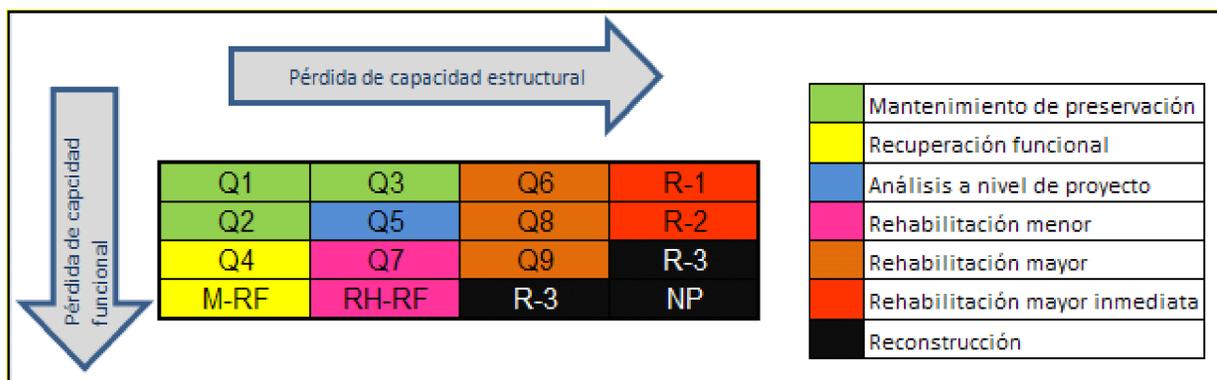
**Figura 41.** Tipo de intervención recomendada para cada nota de calidad.

En la figura 41, se muestra de manera sencilla la categorización de cada nota de calidad según el tipo de intervención que se recomienda a nivel de red. Es necesario hacer la diferencia entre el tipo de intervención identificada con color naranja y rojo, ya que a pesar de que ambos tipos de intervenciones se refieren a una rehabilitación mayor, las notas de calidad representadas con el color rojo requieren que la intervención se realice de forma inmediata, ya que de no ser así estos tenderán a deteriorarse rápidamente siendo requerida una reconstrucción del pavimento, este punto es muy importante de considerar y revisar, dado que las mediciones se realizaron en el año 2011.

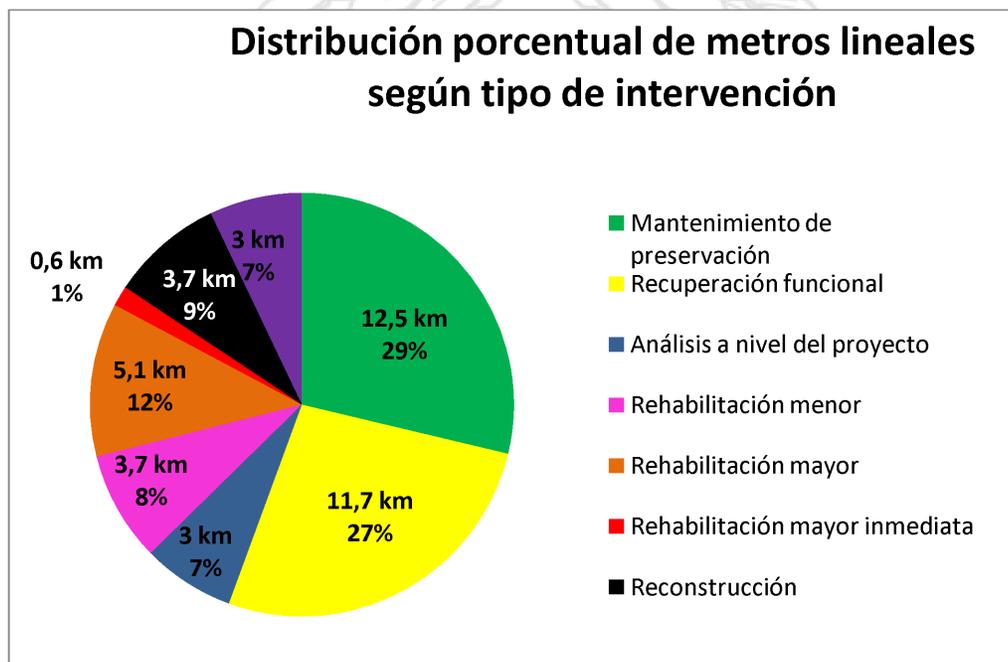
**Figura 42.** Tipos de intervención requerida para la red vial cantonal de San Carlos, según longitud.

Además, a un 9% de la longitud evaluada en San Carlos debe aplicársele una reconstrucción parcial o total del pavimento ya que este ha llegado al final de su vida útil y presenta daños severos.

Finalmente, se menciona que la sección de los gráficos en color morado representa aquellos tramos en los que no fue posible clasificarlos con notas de calidad, es decir, que no disponen de evaluaciones de índice de regularidad internacional, o bien su superficie de rodamiento no cumple con las características típicas de un estructura de pavimento, por lo que de igual forma no es posible incluirlos en la metodología que se aplica en este informe.

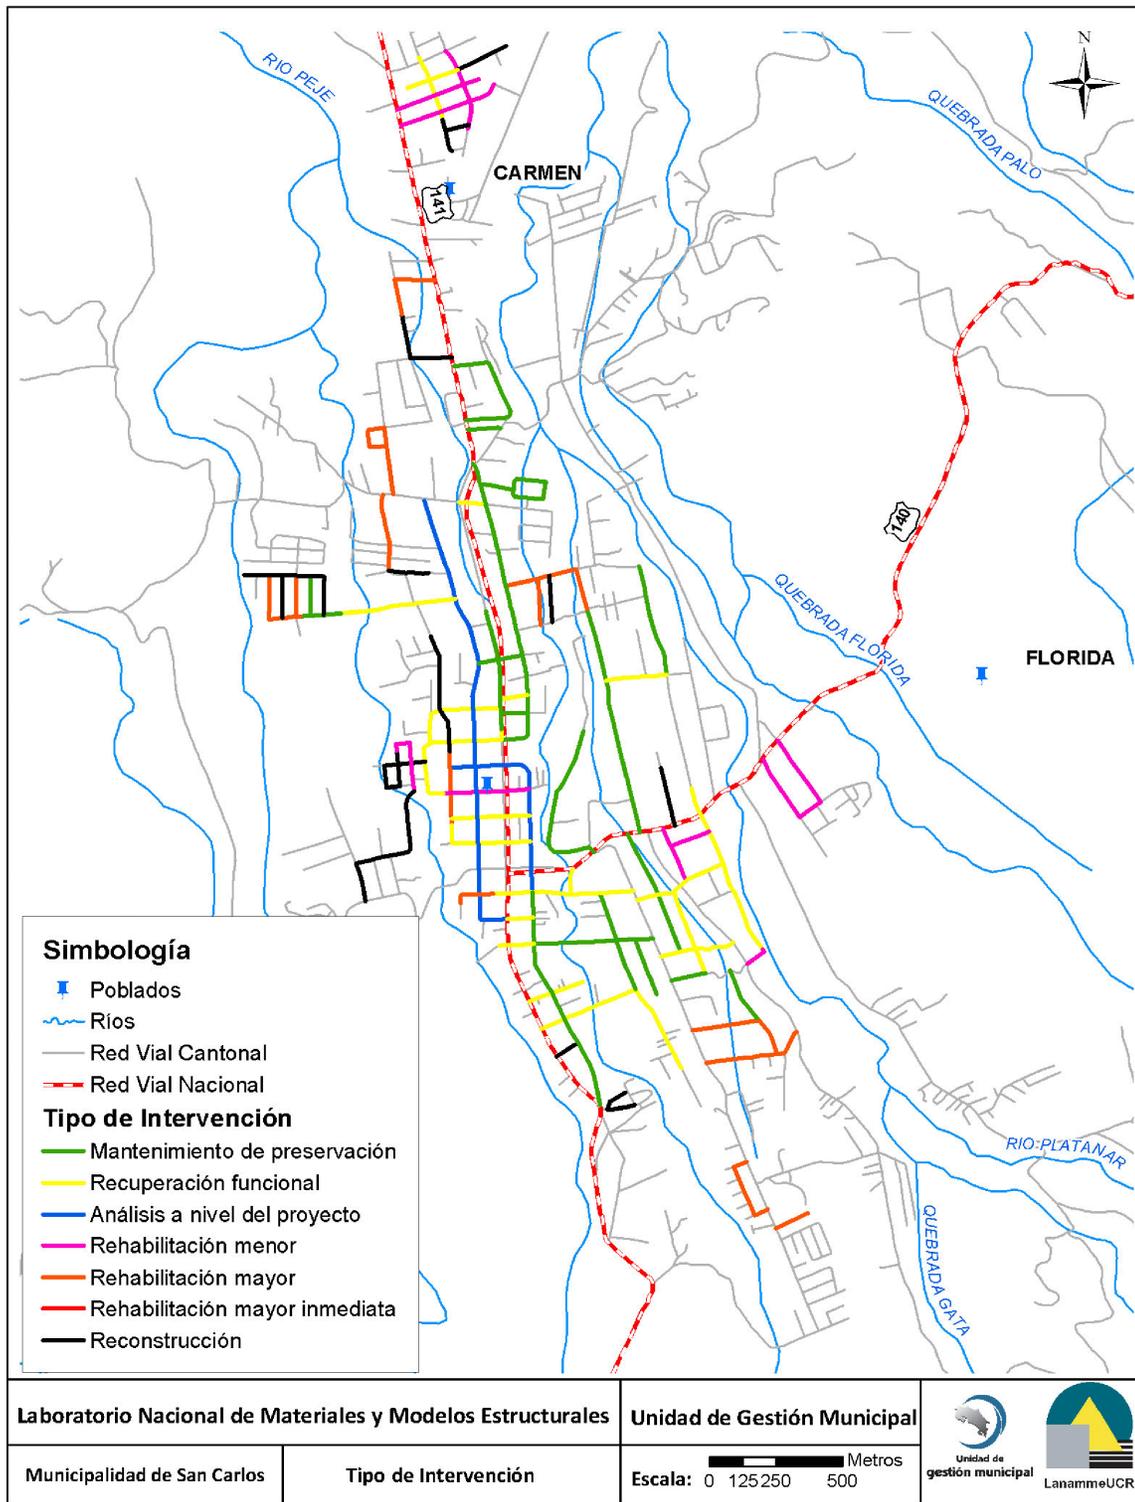
**Figura 44.** Tipo de intervención recomendada para cada tramo homogéneo.

En la figura 44 y figura 45, se observa de manera gráfica el tipo de intervención propuesta para cada uno de los tramos homogéneos, según el estado estructural y las mediciones del IRI durante el año 2011.

Además, estas recomendaciones se proponen como soluciones óptimas generales a la condición de cada tramo homogéneo al realizar la evaluación, es decir, si un tramo homogéneo requiere reconstrucción y se aplica un bacheo o una rehabilitación se solucionará el problema temporalmente, sin embargo, a corto o mediano plazo presentará deficiencias, por lo que no se estarían optimizando los recursos disponibles.
