Laboratorio Nacional de  
Materiales y Modelos Estructurales

Proyecto: LM-PI-GM-12-14

# **EVALUACIÓN DE LA RED VIAL CANTONAL: DIAGNÓSTICO Y ANÁLISIS DE TRAMOS HOMOGÉNEOS RED VIAL CANTONAL DE SAN CARLOS**

Preparado por:  
**Unidad de Gestión Municipal**

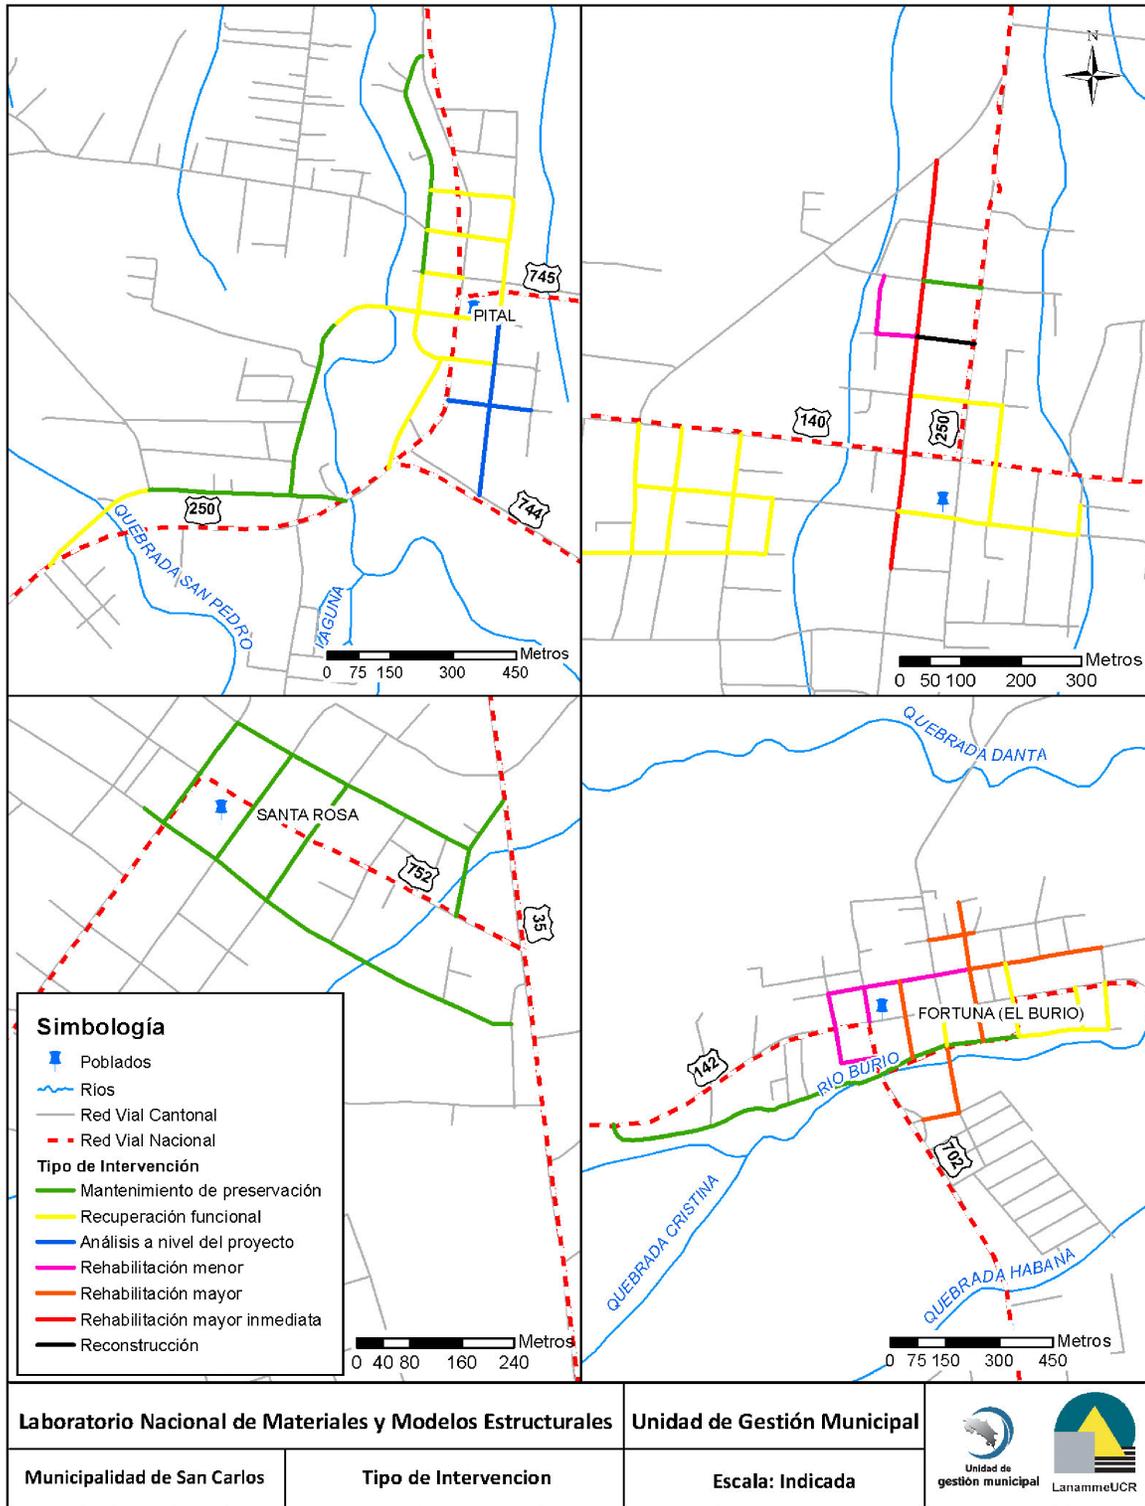
**Figura 45.** Tipo de intervención recomendada para cada tramo.

En la figura 44 y figura 45, se observa de manera gráfica el tipo de intervención propuesta para cada uno de los tramos homogéneos, según el estado estructural y las mediciones del IRI durante el año 2011.

Además, estas recomendaciones se proponen como soluciones óptimas generales a la condición de cada tramo homogéneo al realizar la evaluación, es decir, si un tramo homogéneo requiere reconstrucción y se aplica un bacheo o una rehabilitación se solucionará el problema temporalmente, sin embargo, a corto o mediano plazo presentará deficiencias, por lo que no se estarían optimizando los recursos disponibles.
