UNIVERSIDAD DE COSTA RICA
LABORATORIO NACIONAL DE MATERIALES Y
MODELOS ESTRUCTURALES
UNIDAD DE GESTIÓN DE INFRAESTRUCTURA

Proyecto No. LM-PI-GM-01-08:

**PROYECTO DE GESTIÓN Y EVALUACIÓN DE LA RED VIAL CANTONAL
DE LA MUNICIPALIDAD DE BELÉN
INFORME DE AVANCE**

San José, Costa Rica
NOVIEMBRE 2008

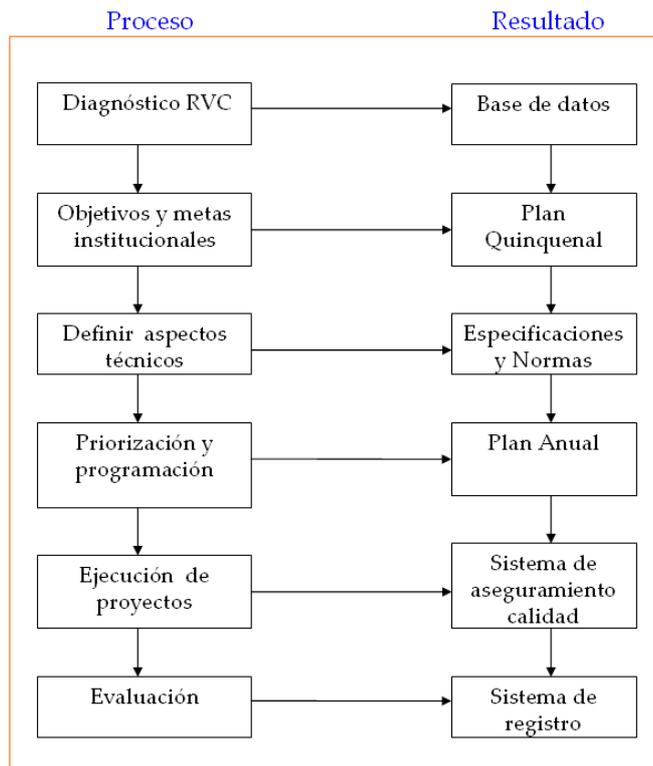
Figura 1. Esquema de proceso de gestión vial (Fuente: LanammeUCR, 2008).

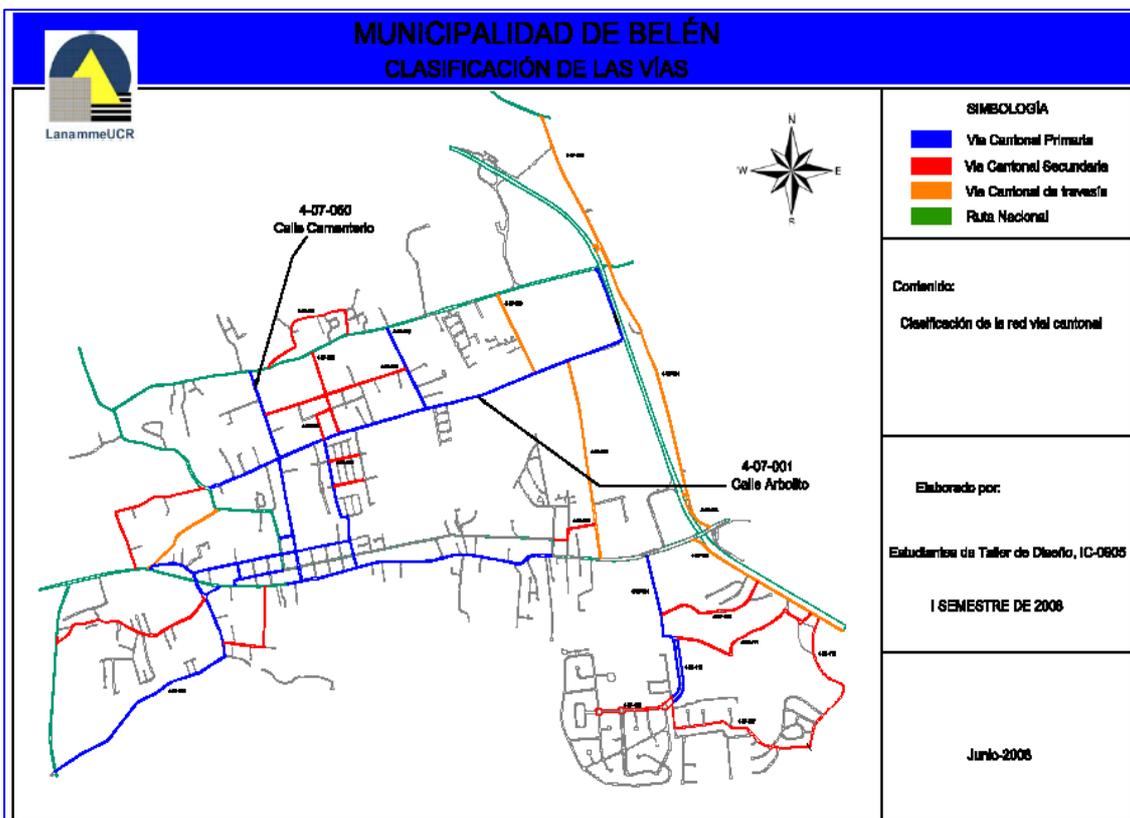
La clasificación se determina con la experiencia de la Unidad Técnica de Gestión Vial de la Municipalidad de Belén (UTGVB). También se realiza un recorrido preliminar por la RVC, para determinar puntos estratégicos de mayores volúmenes y observar un panorama general de la movilidad en la RVC. Se adjunta un mapa con la clasificación de la RVC de la Municipalidad de Belén.

Figura 2. Clasificación de la RVC de Belén (Fuente: LanammeUCR, 2008).

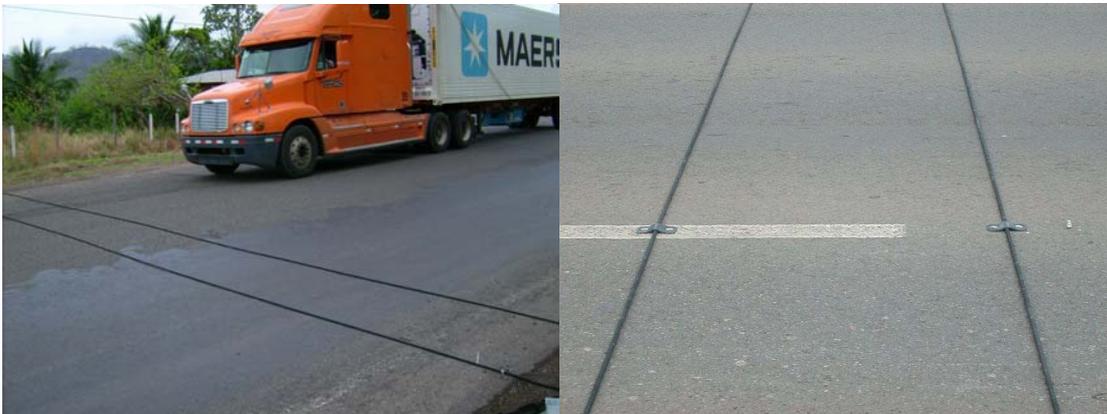
Figura 3. Cables y contadores automáticos en sitio. (Fuente: LanammeUCR, 2008).

Se presentan dos figuras de los contadores automáticos colocados en las vías, y las configuraciones recomendadas en campo para la clasificación vehicular.

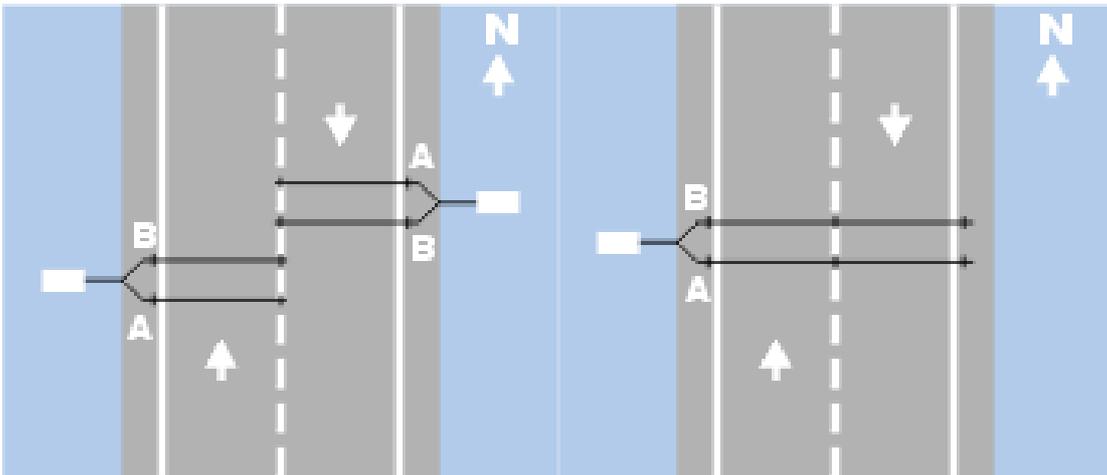
Figura 4. Configuración de los contadores. (Fuente: LanammeUCR, 2008).

El esquema de la izquierda muestra la configuración ideal, el de la derecha muestra una configuración que resulta en pérdida de precisión.

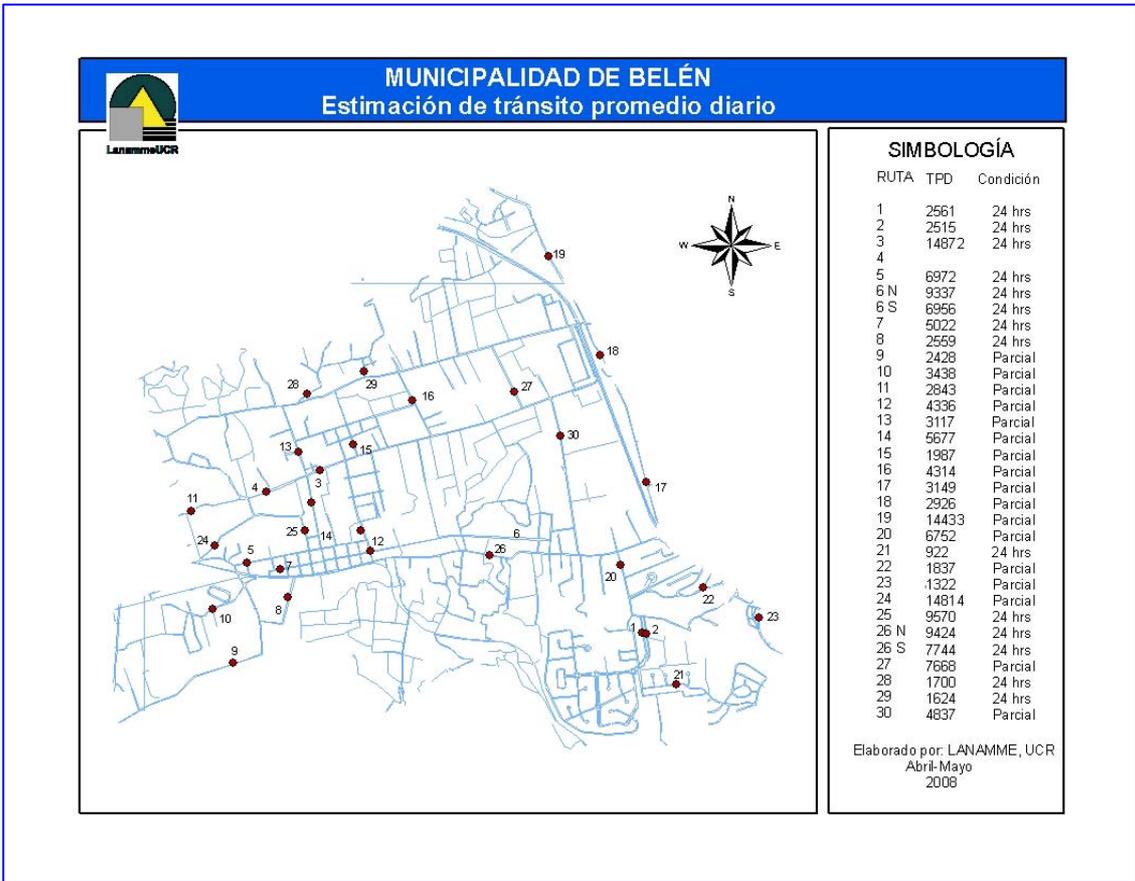
Figura 6. Estimación del Tránsito Promedio Diario. (Fuente: LanammeUCR, 2008).

En la Figura 6 se presenta el TPD preliminar computado para toda la RVC, y en la Figura 7 se presenta la clasificación de las vías por TPD.

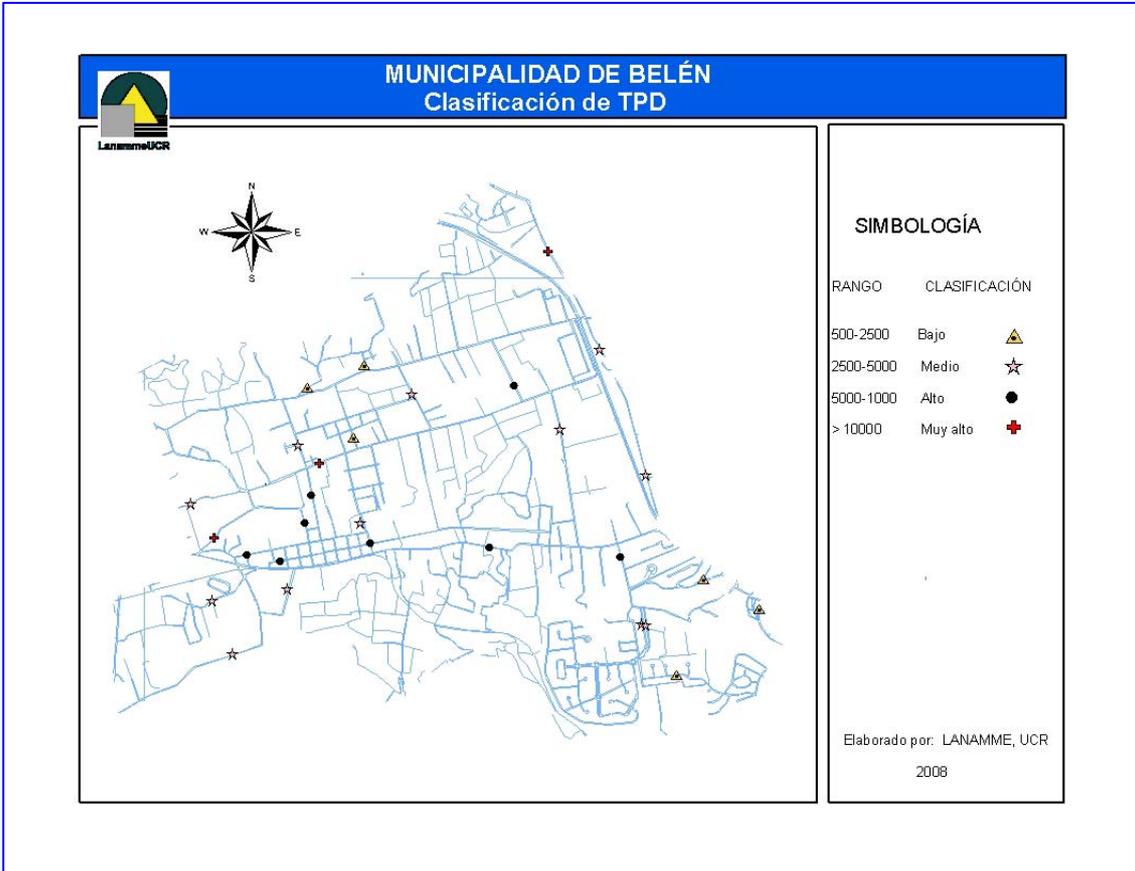
Figura 7. Clasificación de la RVC por TPD. (Fuente: LanammeUCR, 2008).

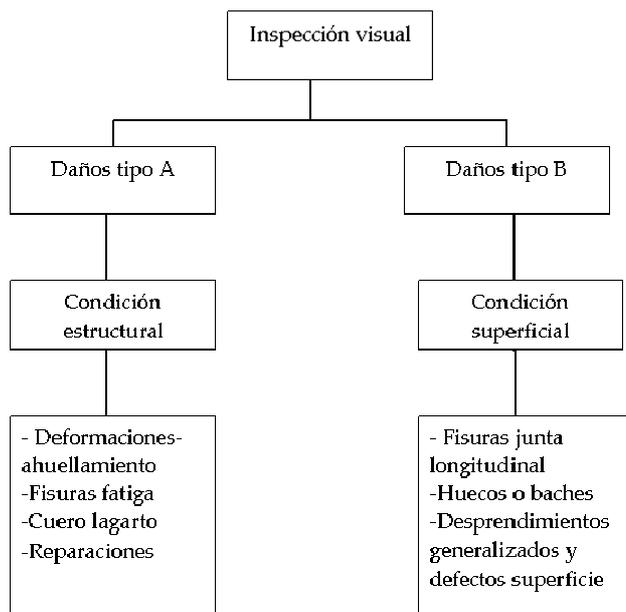
La metodología se basa en el siguiente esquema de clasificación de deterioros.

Figura 8. Esquema de inspección visual en metodología VIZIR (Fuente: LanammeUCR, 2008).

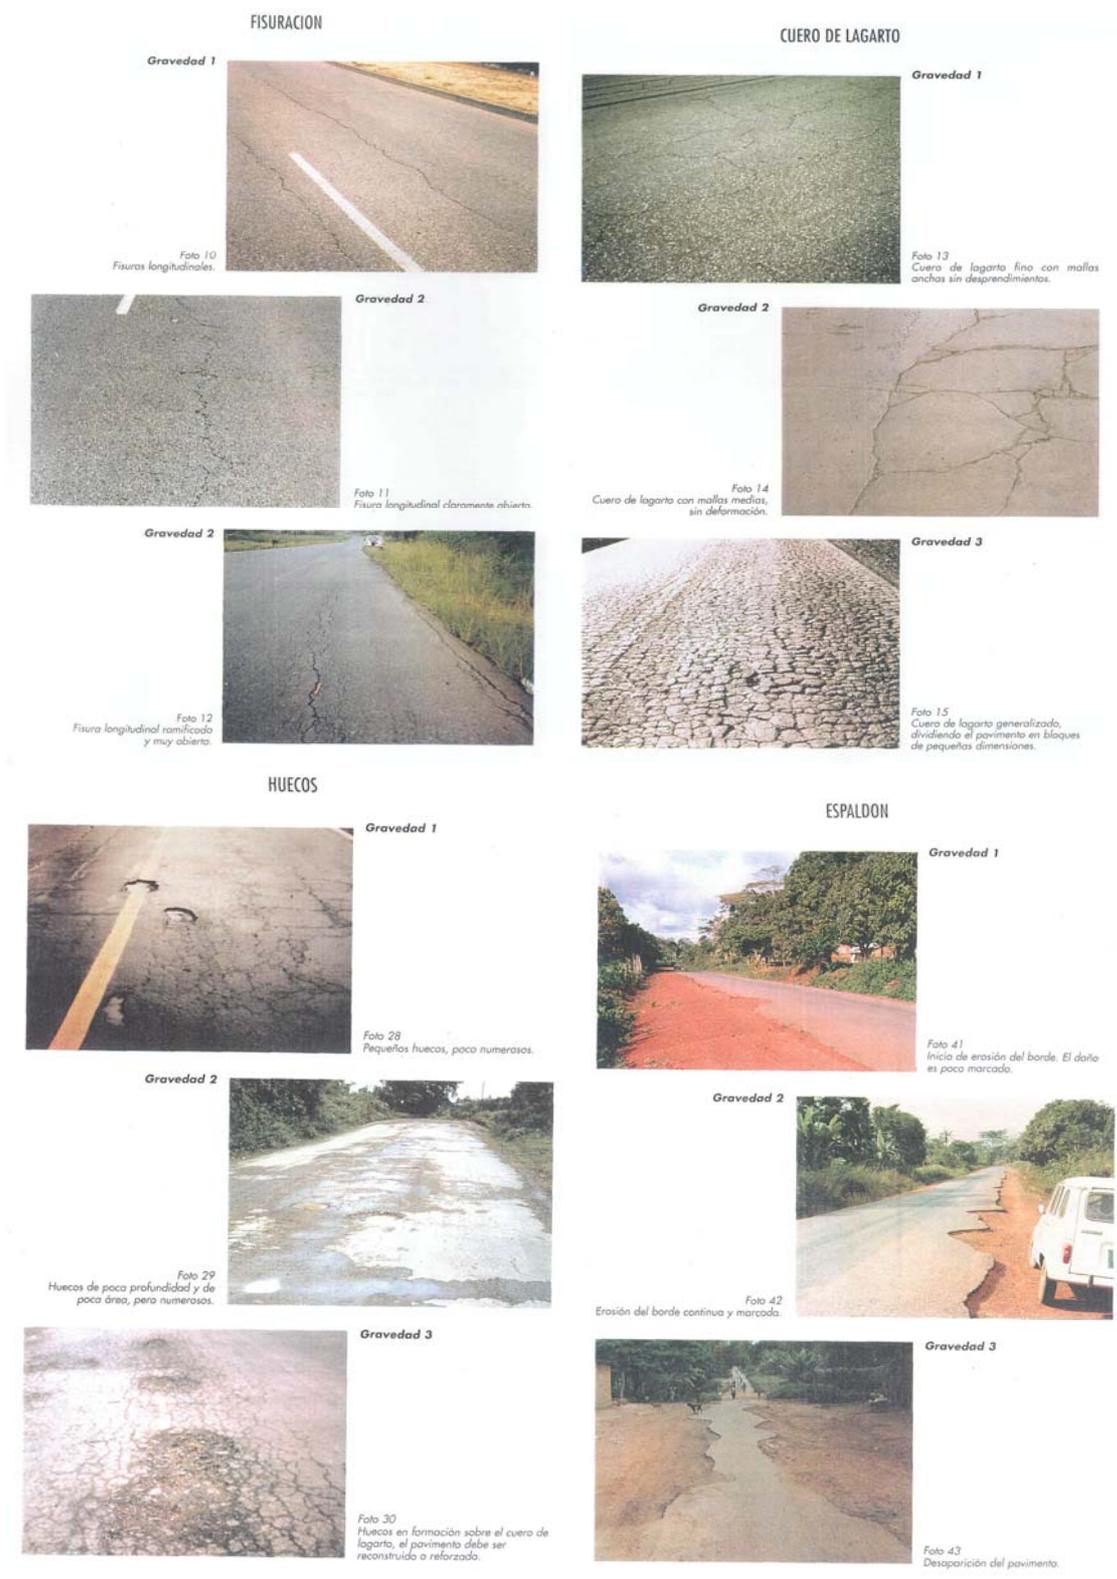
Las siguientes imágenes muestran ejemplos de daños superficiales, con respectivos índices de gravedad, acorde con la metodología VIZIR.

Figura 10. Ejemplos de daños superficiales con metodología VIZIR (Fuente: VIZIR, técnicas y métodos).

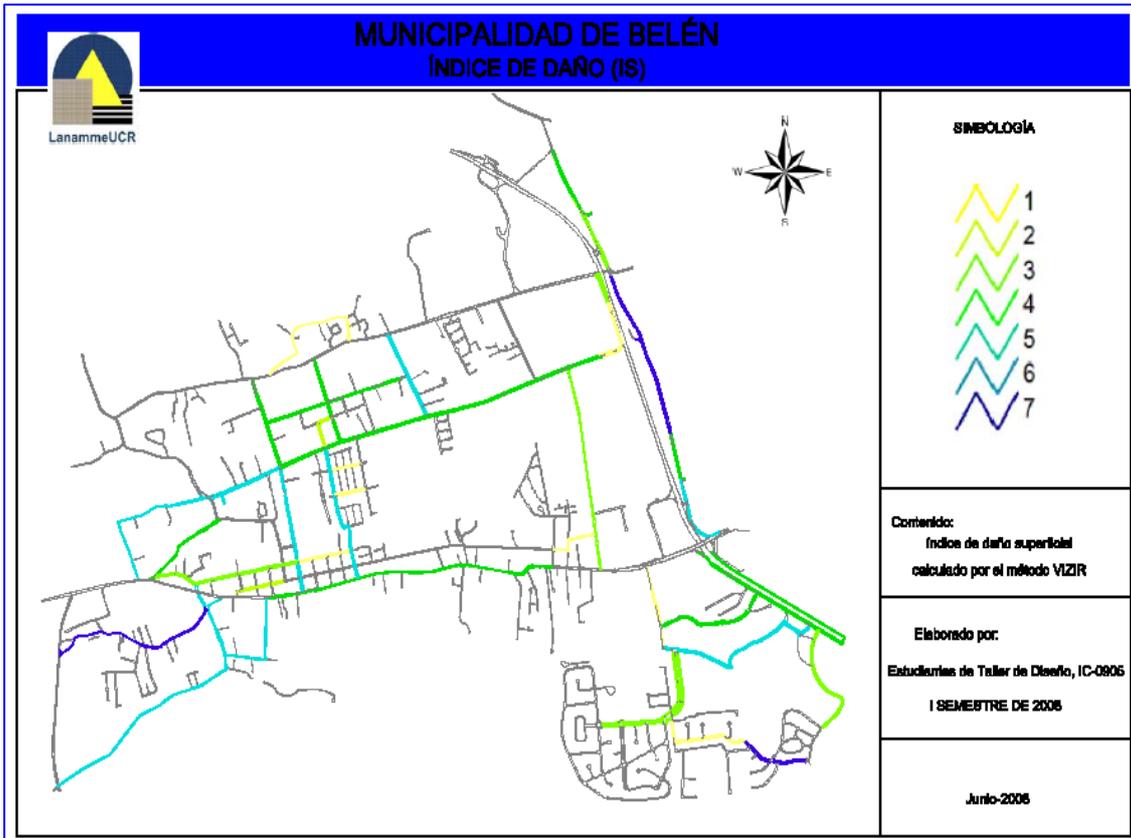
A continuación se presentan los resultados obtenidos para el índice de daño en la RVC de Belén, los resultados fueron obtenidos por los estudiantes de Taller de Diseño.

Figura 12. Índice de Daño de la RVC de Belén (Fuente: Estudiantes, Taller de Diseño).

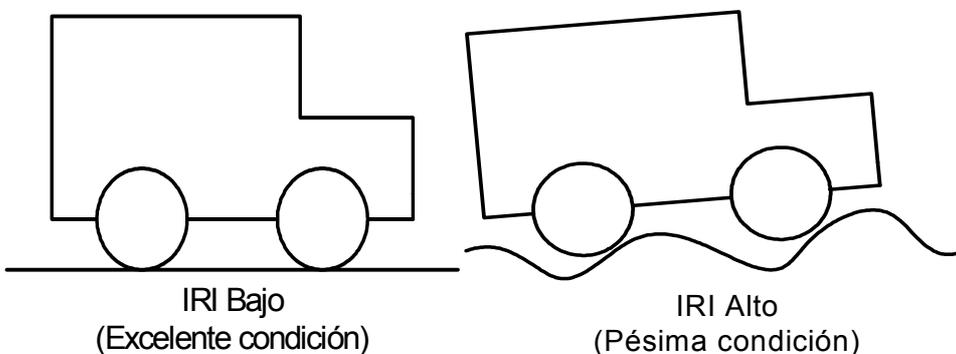
El IRI resume matemáticamente el perfil longitudinal de la superficie de camino en una huella, representando las vibraciones inducidas por la regularidad de un camino en un auto de pasajeros típico, está definido por el valor de referencia de la pendiente promedio rectificadas (RARS80) producto de la simulación del modelo de cuarto de carro, (RQCS), para una velocidad de desplazamiento de 80 km/h. El IRI aumenta conforme la rugosidad aumenta, como se representa en la Figura 13.

Figura 13. Representación física del Índice de Rugosidad Superficial (Fuente: LanammeUCR, 2008).

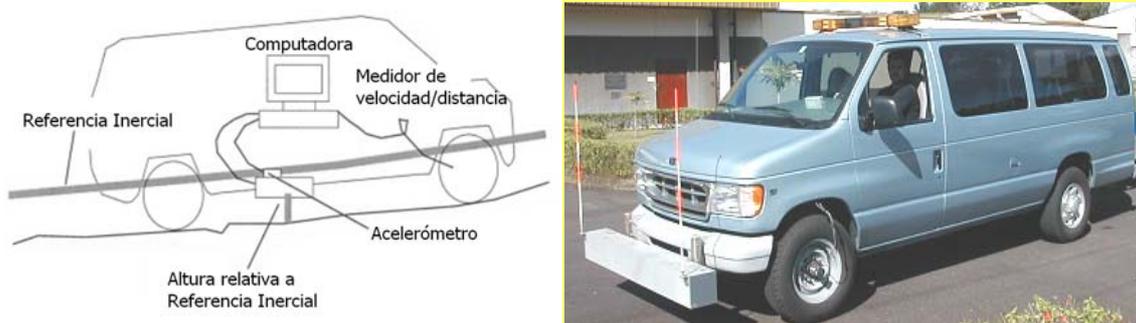
El equipo perfilómetro inercial láser con que cuenta el LanammeUCR mide la distancia del suelo al vehículo con un medidor láser ubicado en la parte de adelante del vehículo. A continuación se muestra un esquema del funcionamiento del equipo y una imagen del equipo.

Figura 14. Perfilómetro Inercial Láser (Fuente: LanammeUCR, 2008).

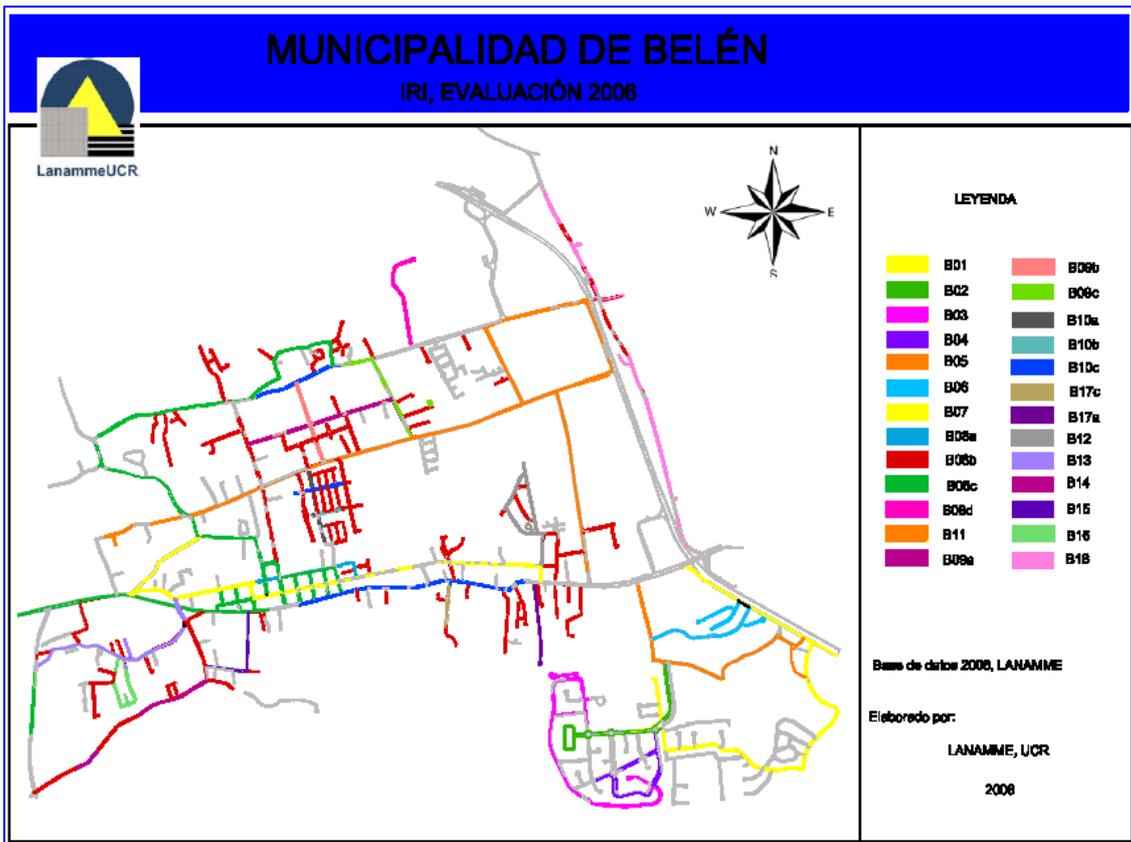
Los valores de IRI, en general se consideran buenos cuando son menos de 3.0 y malos cuando son más de 5.0. Los tramos donde se midió el IRI en el 2006 se presentan en la Figura 15, en la Figura 16 se presentan los datos obtenidos para la evaluación del IRI, con su respectiva clasificación, para el mismo año.

Figura 15. Tramos de evaluación de IRI, 2006 (Fuente: LanammeUCR, 2008).

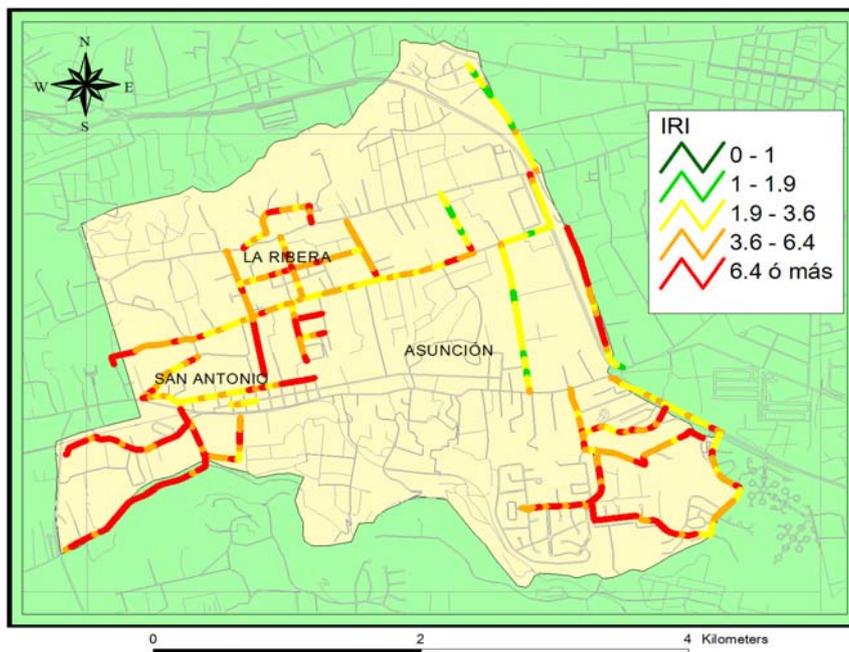
Figura 16. Clasificación por IRI, 2006 (Fuente: Estudiantes, Taller de Diseño).

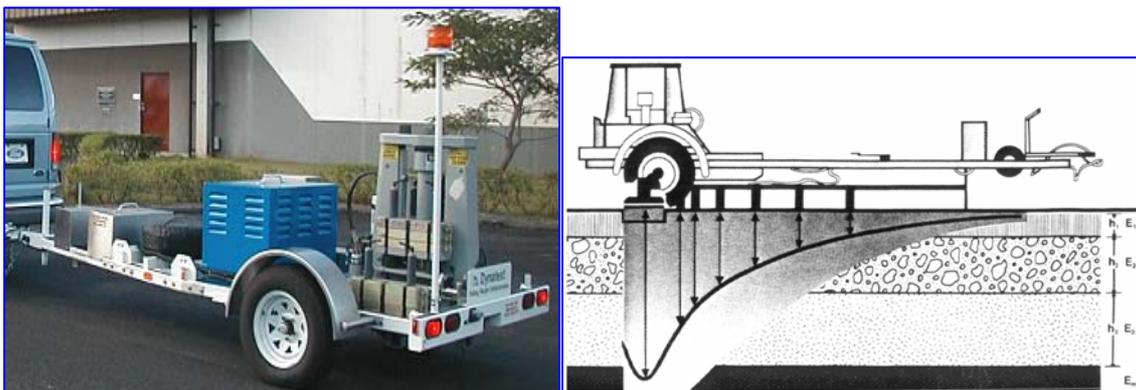
Estas mediciones se realizaron con el equipo deflectómetro de impacto (FWD, siglas en inglés), tomando mediciones cada 400 metros en el año 2006. El procedimiento consiste en dejar caer una carga de impacto estándar sobre el pavimento y medir las deflexiones a nueve puntos, con diferentes distancias desde el punto donde se realizó el impacto. A continuación se muestra dos imágenes con el equipo de medición y los puntos donde se miden las deflexiones.

Figura 17. Equipo de deflectometría de impacto (Fuente: LanammeUCR, 2008).

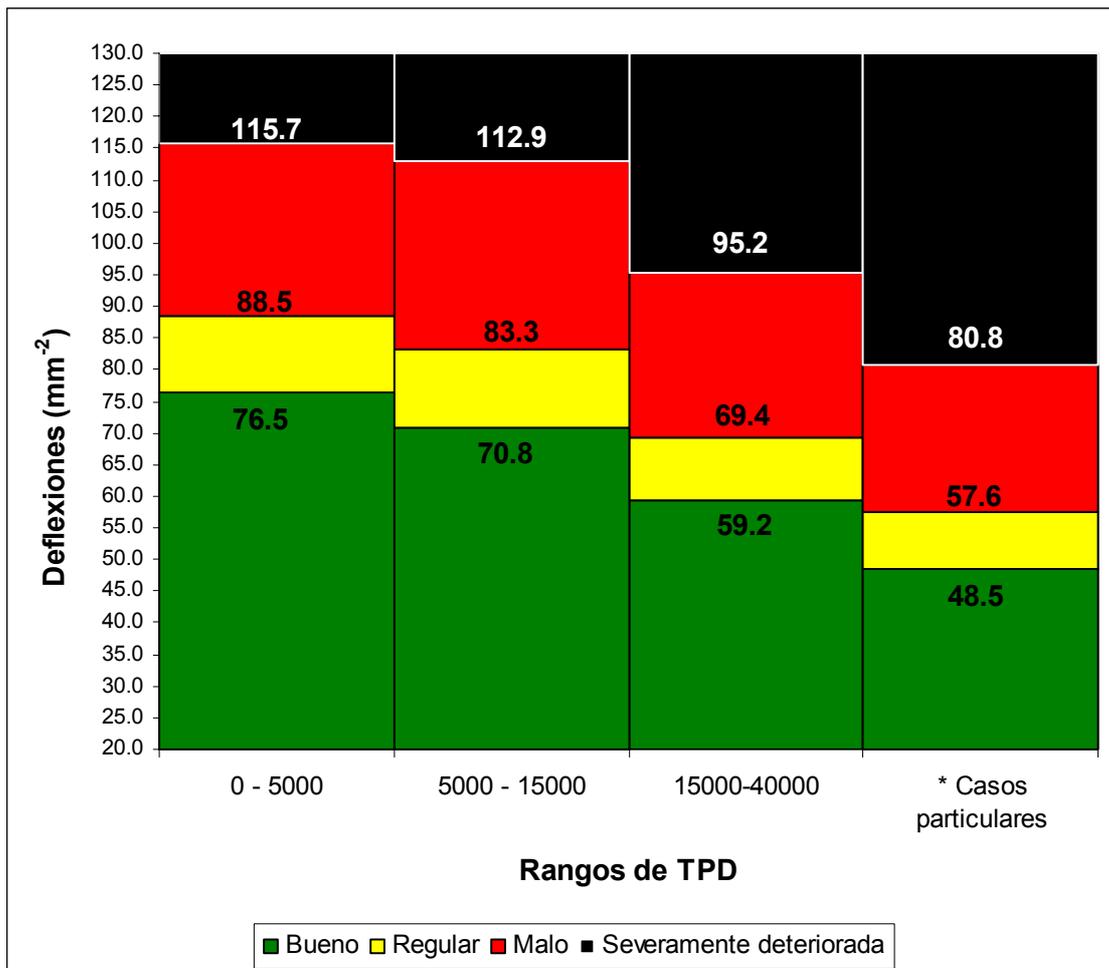
En un estudio realizado por LanammeUCR (Mayo, 2008), se determinaron rangos para las diferentes deflexiones asociadas a distintos rangos de TPD. En la Figura 18 se presenta los rangos obtenidos para las vías costarricenses. Los casos particulares representan las rutas principales de la Red Vial Nacional (RVN).

Figura 18. Condición del pavimento a partir de deflectometría y TPD (Fuente: LanammeUCR, 2008).

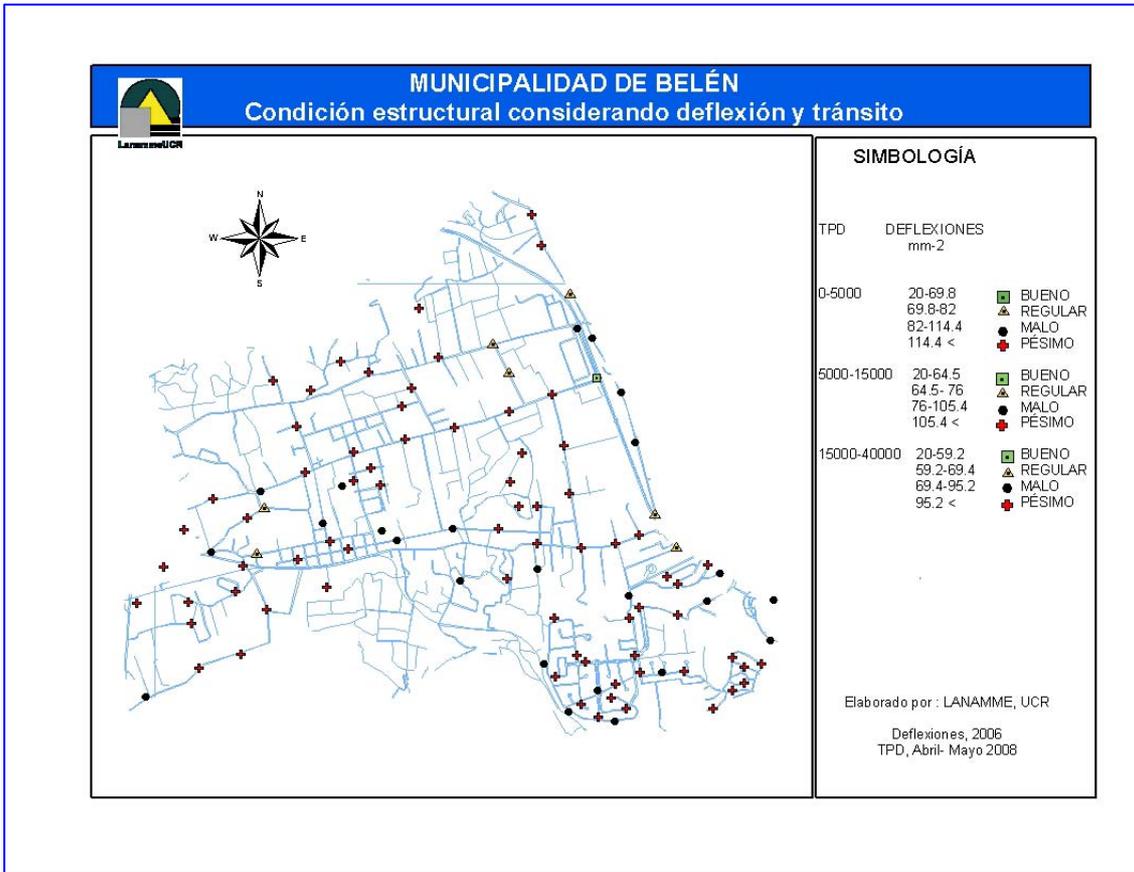
Tomando en cuenta el tránsito promedio diario preliminar, y las deflexiones obtenidas para evaluación de deflectometría realizada en el año 2006, se obtiene un mapa de condición estructural del pavimento de la RVC de Belén, la Figura 19 representa éste mapa. El mapa será actualizado con la deflectometría del 2008, y los TPD ajustados con los factores de expansión. Se considerará los factores semanales de la red y los mensuales de vías nacionales obtenidos mediante estudios realizados por el LanammeUCR.

Figura 19. Condición de la RVC de Belén a partir de deflectometría (2006) y TPD (2008) (Fuente: LanammeUCR, 2008).

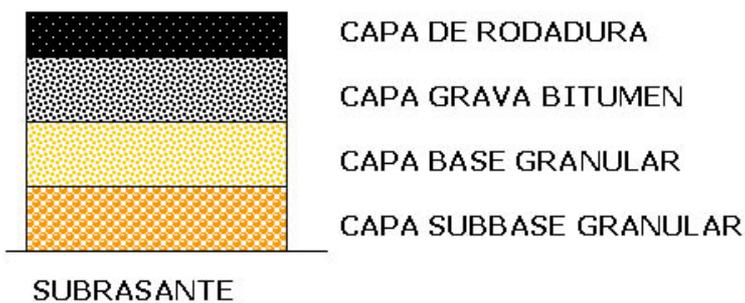
En esta sección se determina la estructura de los materiales que componen el pavimento. La Figura 20 contiene un ejemplo de un pavimento; en Costa Rica sin embargo frecuentemente no se cuenta con la capa grava bitumen (base estabilizada).

Figura 20. Ejemplo de estructura de pavimento. (Fuente: <http://members.fortunecity.es>)

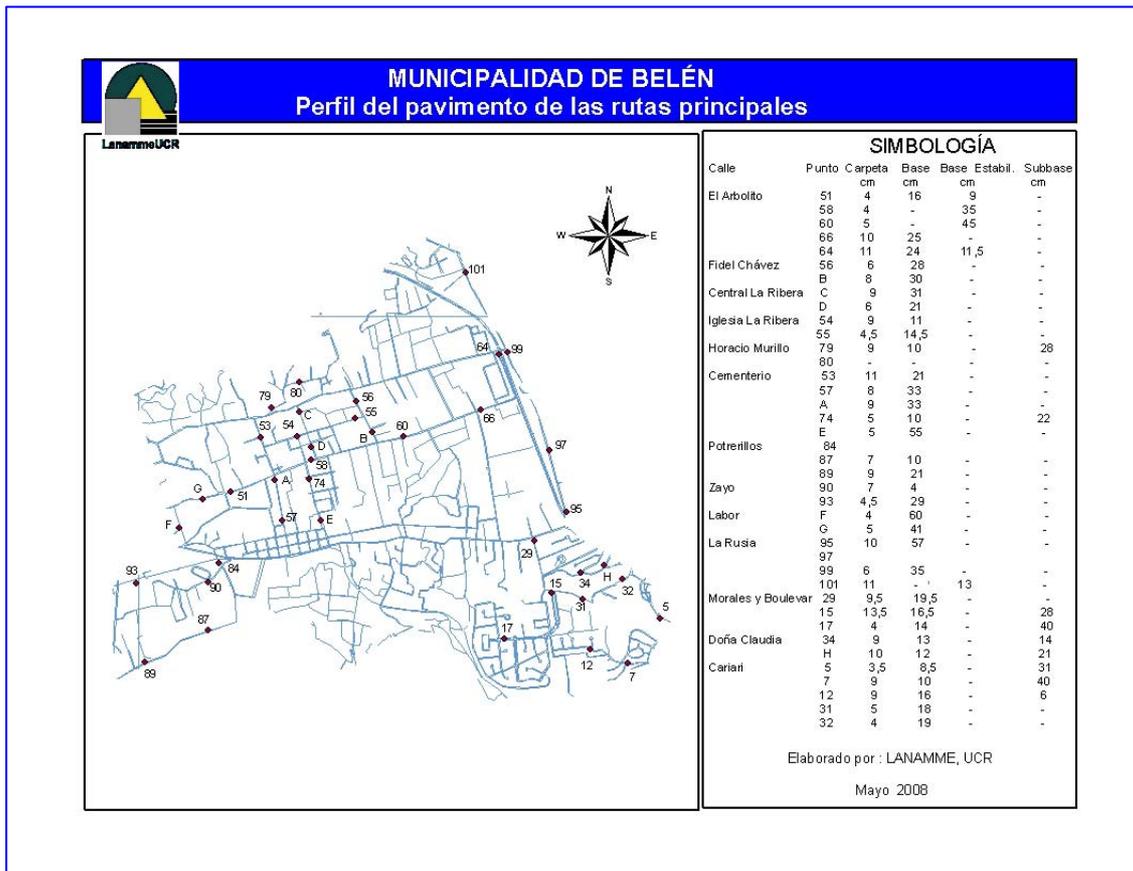
En la Figura 21, se adjunta el mapa con el perfil del pavimento en las rutas principales.

Figura 21. Perfil de pavimentos de las rutas principales de la RVC (Fuente: LanammeUCR, 2008).

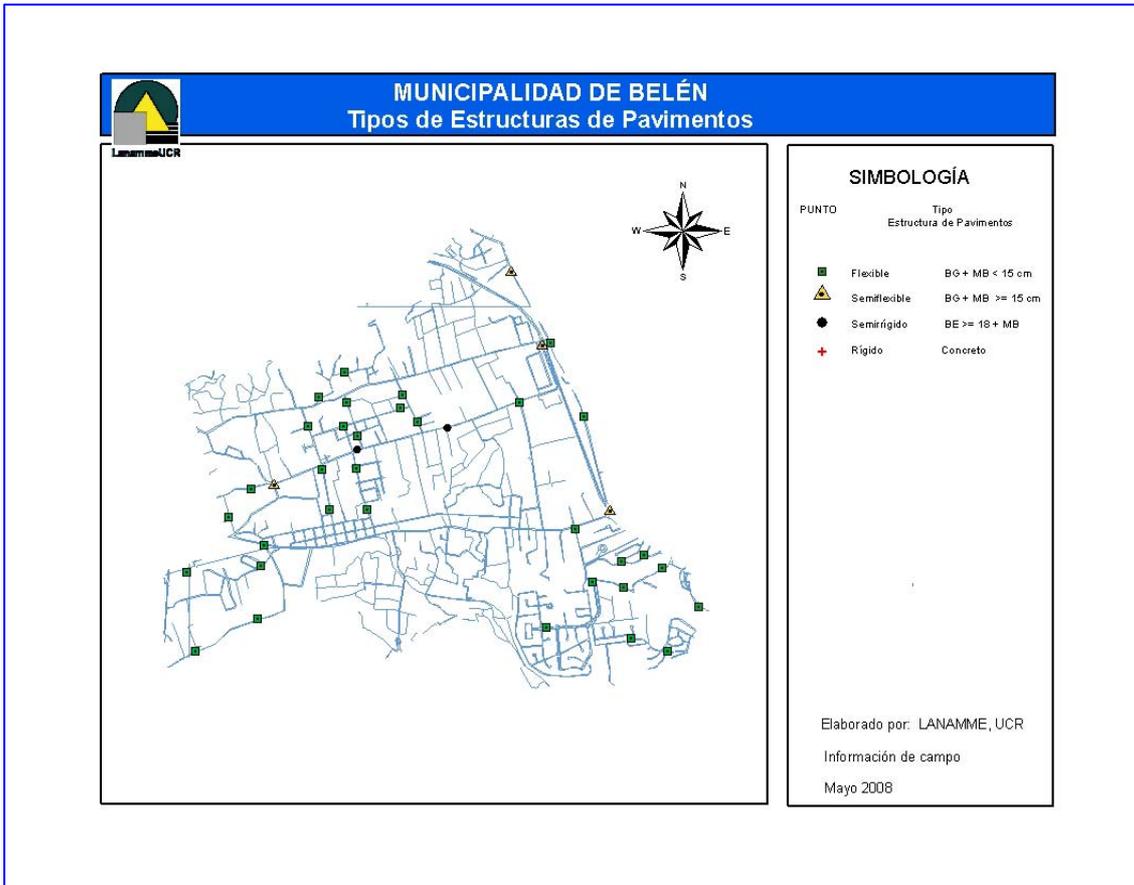
En la Figura 22, se presenta un mapa resumen con los pavimentos divididos dependiendo del material de la estructura: base granular (BG), base estabilizada (BE), y mezcla bituminosa (MB); y sus espesores asociados.

Figura 22. Tipo de estructura de las rutas principales de la RVC (Fuente: LanammeUCR, 2008).

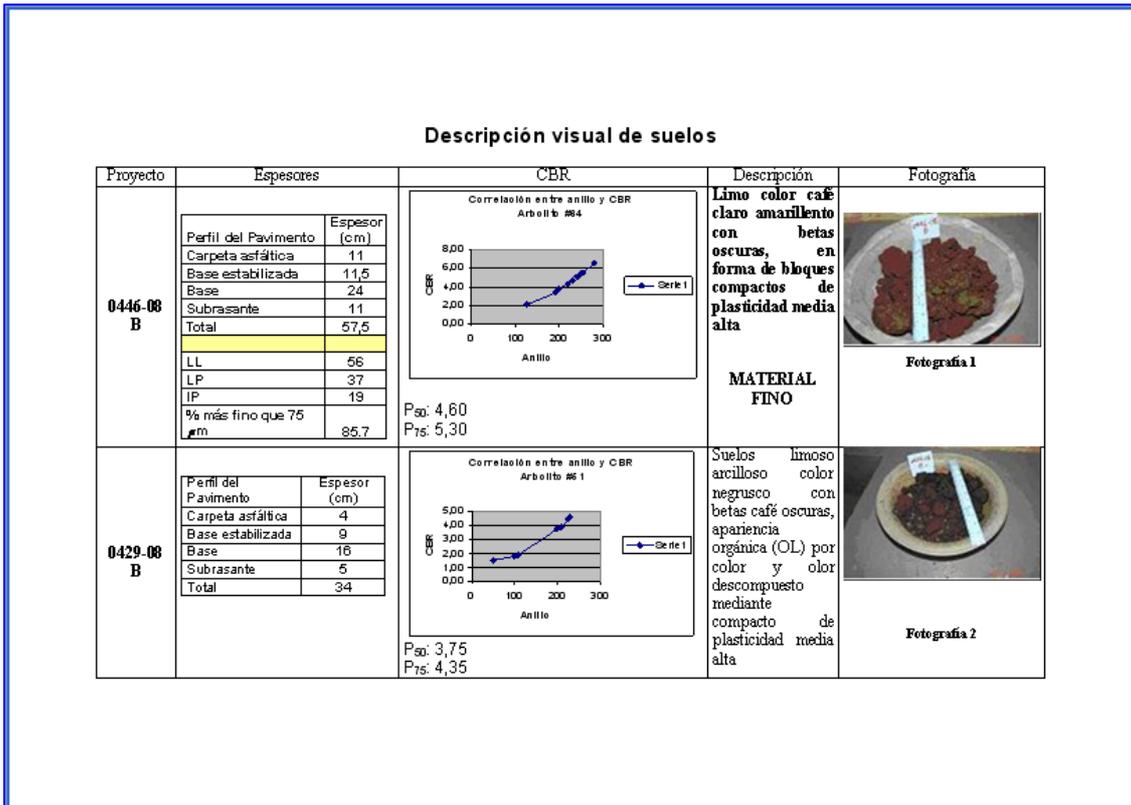
El objetivo es conocer la estructura del pavimento con detalle, para poder tomar decisiones a futuro sobre las intervenciones específicas en los diferentes tramos de la Red Vial Cantonal. A continuación, se presenta un ejemplo de dos muestras de subrasante tomadas en la RVC de Belén.

Figura 23. Descripción visual y caracterización de sub-rasante para dos muestras de la RVC de Belén (Fuente: LanammeUCR, 2008).

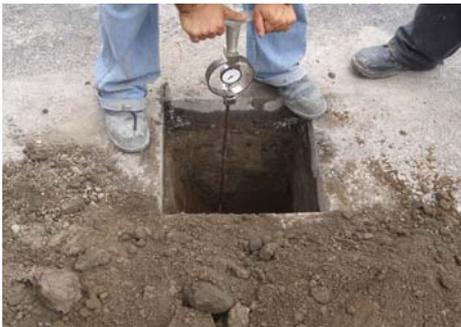
En esta sección se analiza la RVC tomando en cuenta el valor de CBR obtenido en sitio, el mismo proporciona un índice de la resistencia de la capa de la sub-rasante para resistir carga. En la siguiente imagen se muestra la prueba realizada en sitio.

Figura 24. Prueba de CBR en sitio (Fuente: LanammeUCR, 2008).

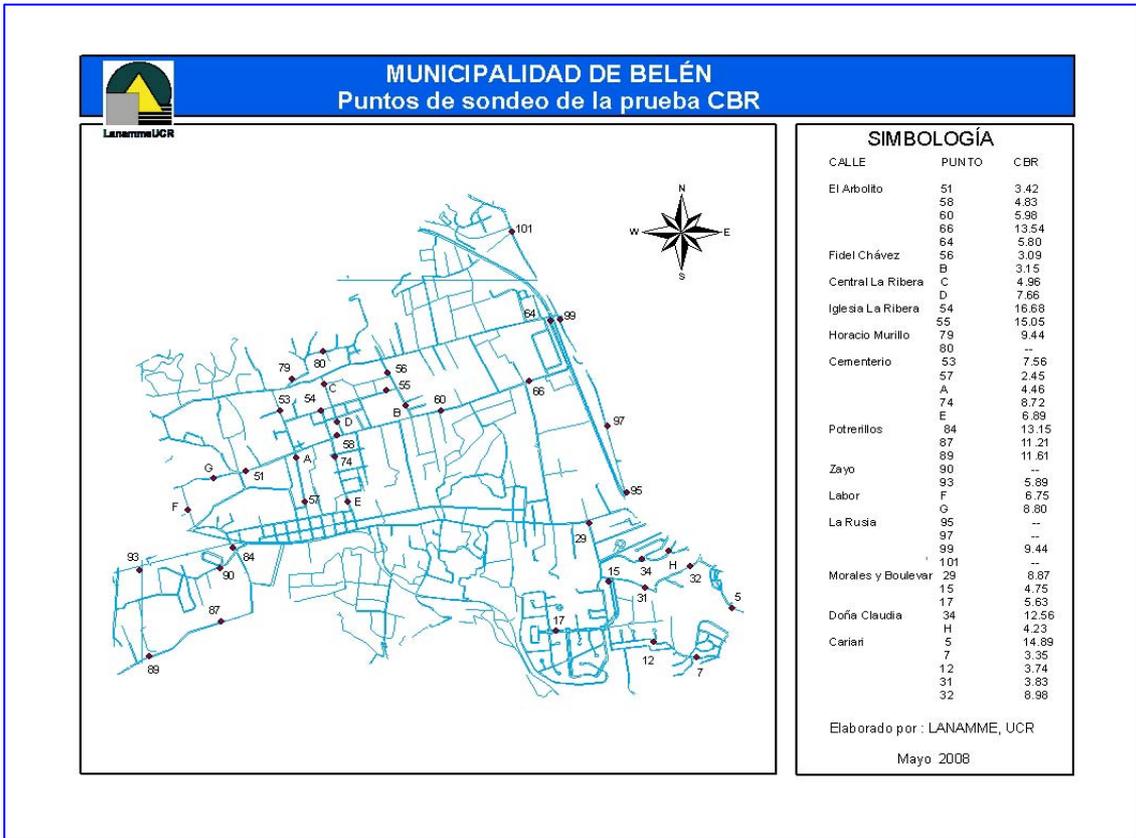
Figura 25. Resultados de CBR para la sub-rasante (Fuente: LanammeUCR, 2008).

A continuación se presentan los resultados obtenidos para CBR (Figura 25), y los sitios donde se realizaron los sondeos sobre la RVC (Figura 26).

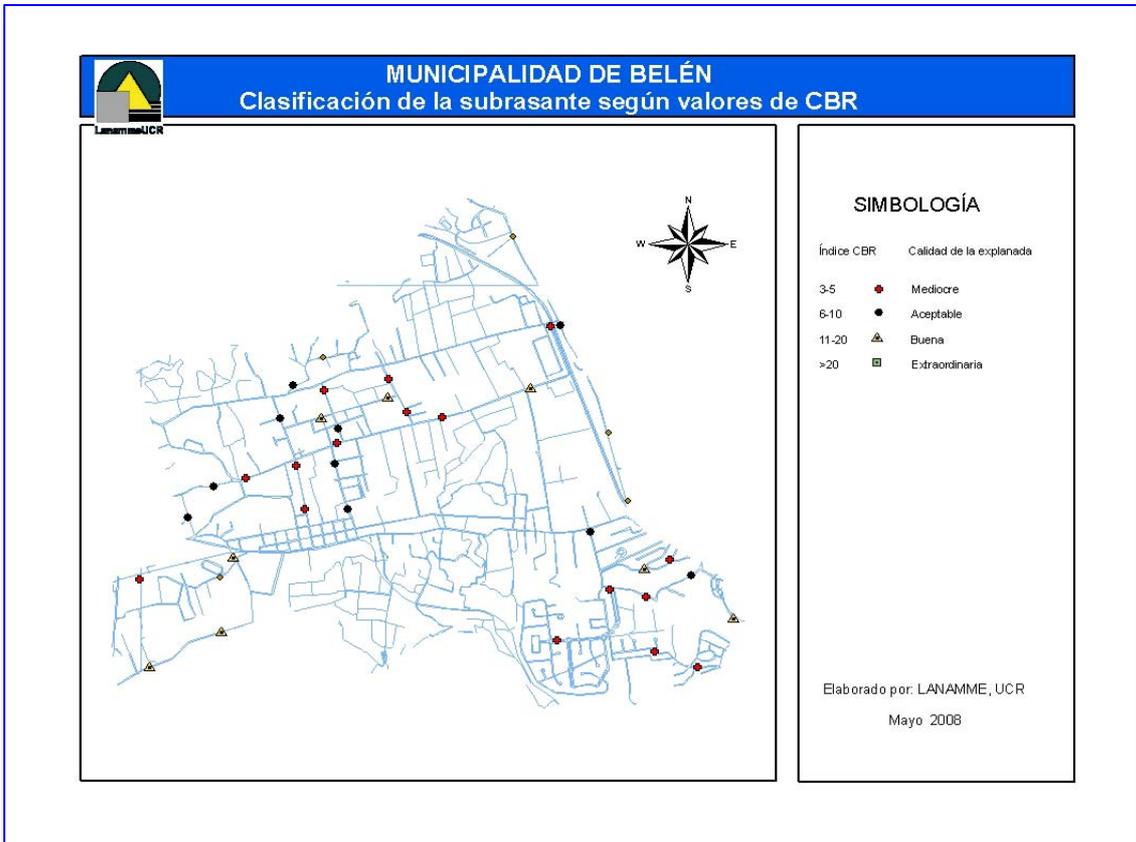
Figura 26. Clasificación de RVC según CBR de sub-rasante (Fuente: LanammeUCR, 2008).
