UNIVERSIDAD DE COSTA RICA
LABORATORIO NACIONAL DE MATERIALES Y
MODELOS ESTRUCTURALES

INFORME DE AVANCE
DESARROLLO DE UN SISTEMA PARA LA CONSERVACIÓN VIAL
EN LA MUNICIPALIDAD DE FLORES

LM-PI-PM-05-09

San José, Costa Rica
SETIEMBRE 2009

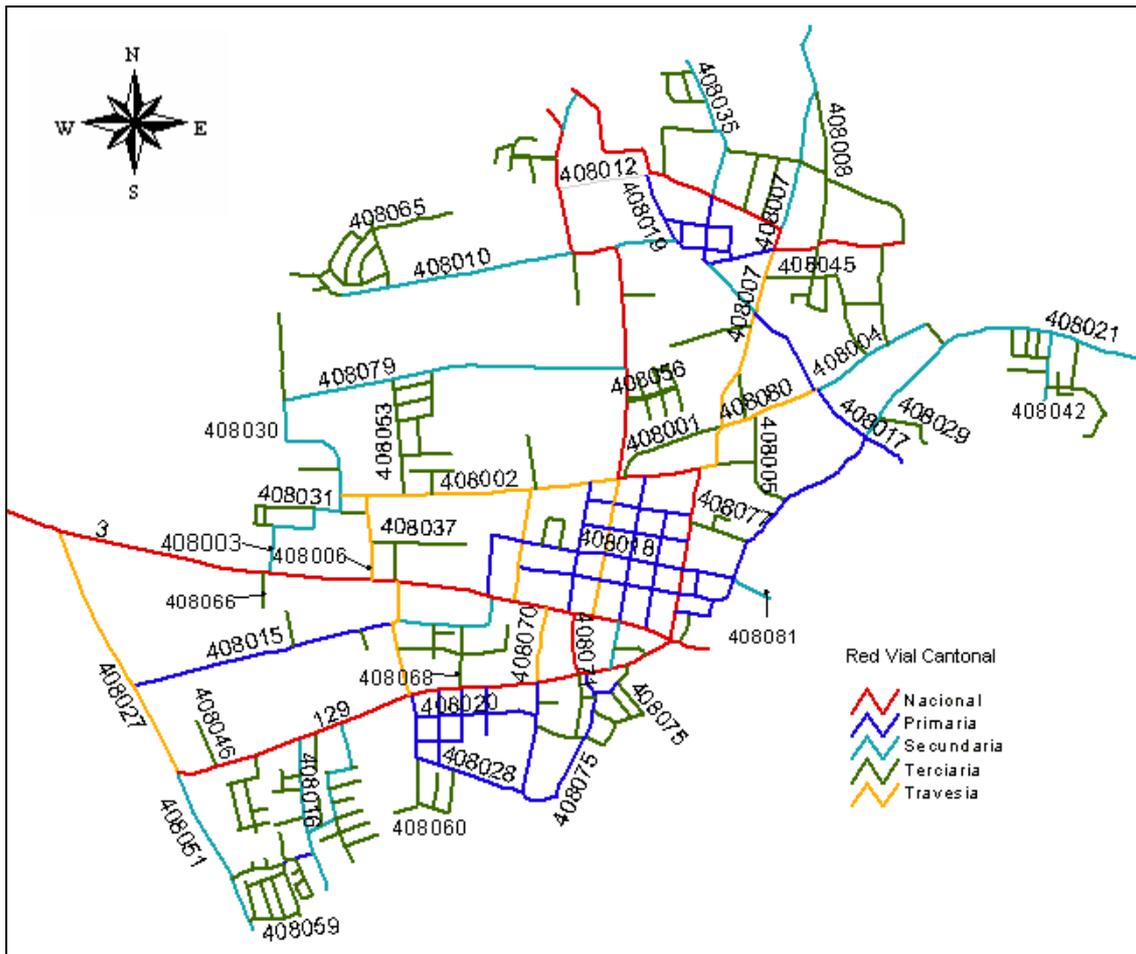
Figura 2. Clasificación de la RVC de Flores (Fuente: LanammeUCR, 2009).

La clasificación se determina con la experiencia de la Unidad Técnica de Gestión Vial de la Municipalidad de Flores (UTGVF). También se realiza un recorrido preliminar por la RVC, para determinar puntos estratégicos de mayores volúmenes y observar un panorama general de la movilidad en la RVC. Se adjunta un mapa con la clasificación de la RVC de la Municipalidad de Flores.

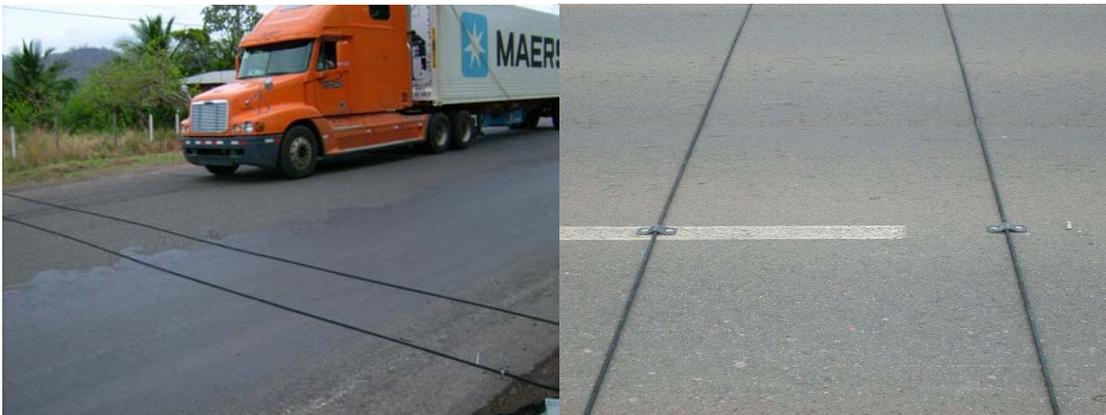
Figura 3. Cables y contadores automáticos en sitio. (Fuente: LanammeUCR, 2008).

Se presentan dos figuras de los contadores automáticos colocados en las vías, y las configuraciones recomendadas en campo para la clasificación vehicular.

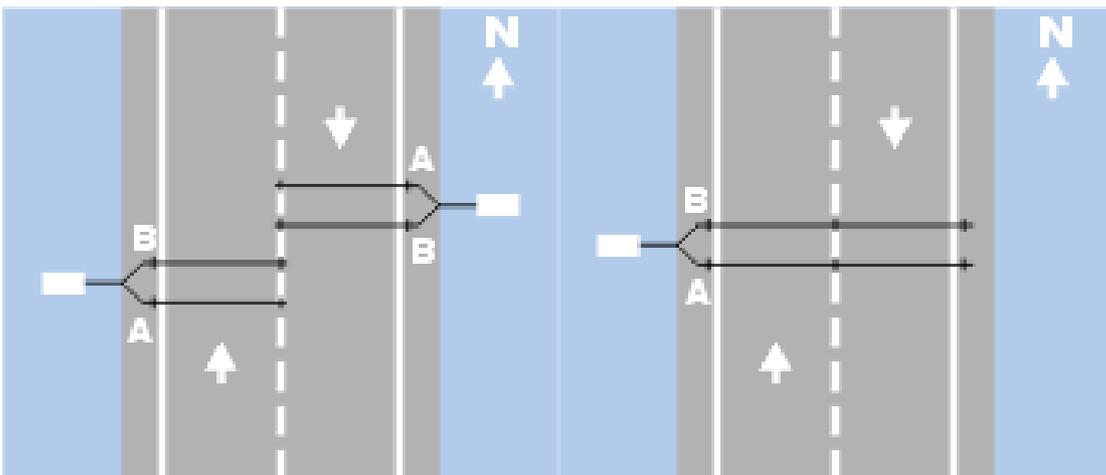
Figura 4. Configuración de los contadores. (Fuente: LanammeUCR, 2008).

El esquema de la izquierda muestra la configuración ideal, el de la derecha muestra una configuración que resulta en pérdida de precisión.

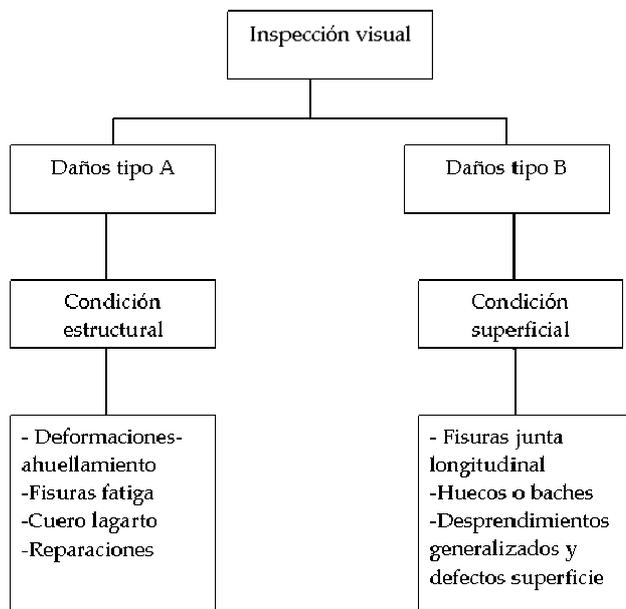
Figura 5. Esquema de inspección visual en metodología VIZIR (Fuente: LanammeUCR, 2008).

La metodología se basa en el siguiente esquema de clasificación de deterioros.

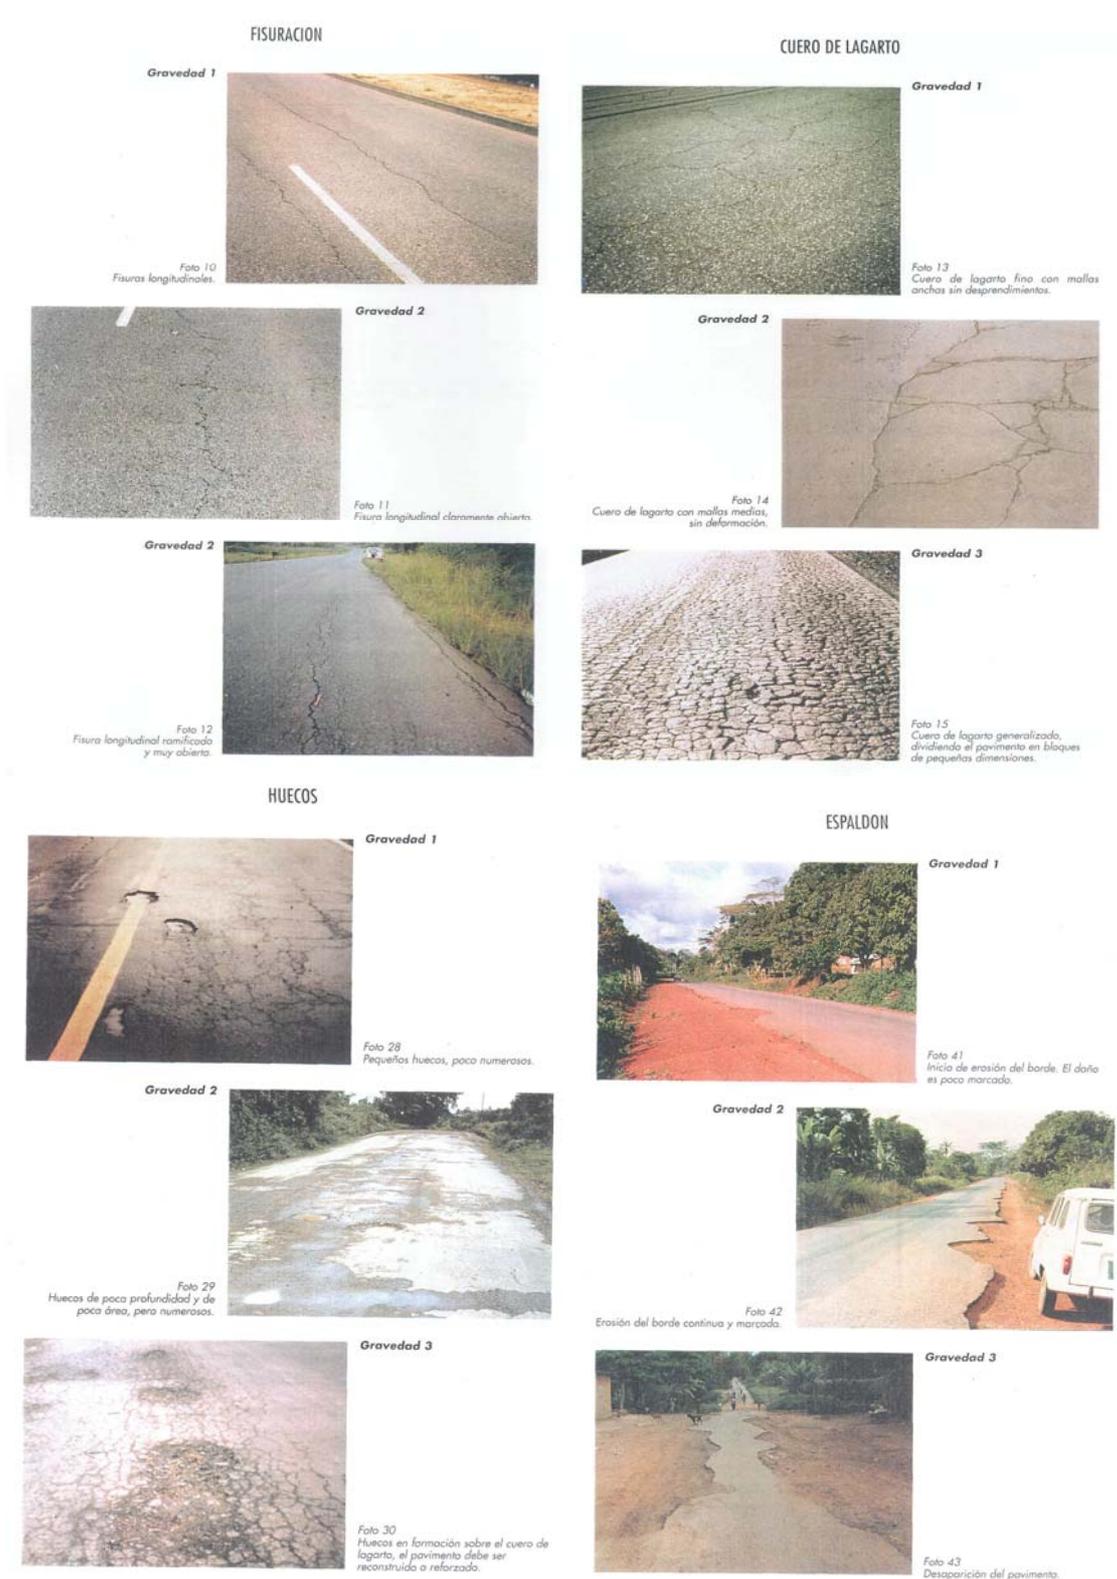
Figura 7. Ejemplos de daños superficiales con metodología VIZIR (Fuente: VIZIR, técnicas y métodos).

Las siguientes imágenes muestran ejemplos de daños superficiales, con respectivos índices de gravedad, acorde con la metodología VIZIR.

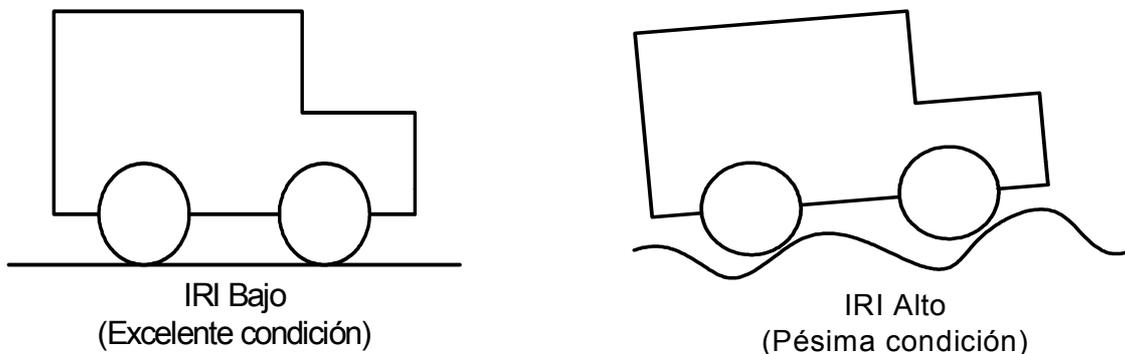
Figura 11. Representación física del Índice de Rugosidad Superficial (Fuente: LanammeUCR, 2008).

El IRI resume matemáticamente el perfil longitudinal de la superficie de camino en una huella, representando las vibraciones inducidas por la regularidad de un camino en un auto de pasajeros típico, está definido por el valor de referencia de la pendiente promedio rectificadora (RARS80) producto de la simulación del modelo de cuarto de carro, (RQCS), para una velocidad de desplazamiento de 80 Km. /h. El IRI aumenta conforme la rugosidad aumenta, como se representa en la Figura 11.

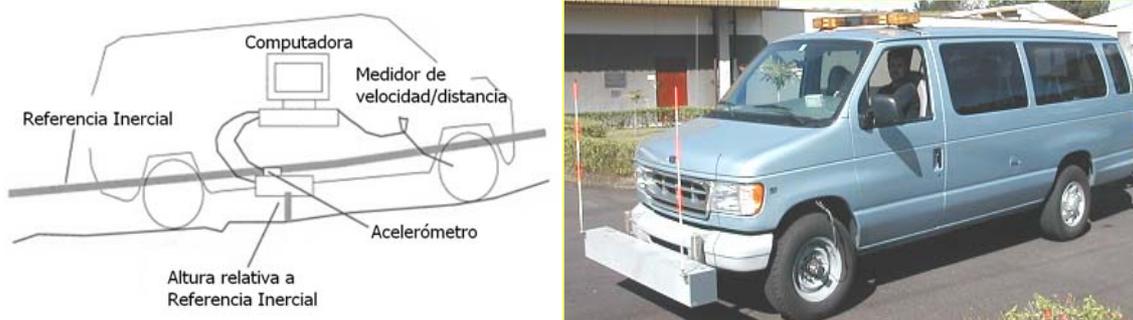
Figura 12. Perfilómetro Inercial Láser (Fuente: LanammeUCR, 2008).

El equipo perfilómetro inercial láser con que cuenta el LanammeUCR mide la distancia del suelo al vehículo con un medidor láser ubicado en la parte de adelante del vehículo. A continuación se muestra un esquema del funcionamiento del equipo y una imagen del equipo.

El equipo utilizado para la medición del IRI es del tipo perfilómetro inercial. Estos son equipos de alto rendimiento que producen medidas automáticas y de alta calidad del perfil del camino. Las mediciones son independientes de cualquier variación en el peso y velocidad del vehículo, temperatura, color y textura del pavimento.

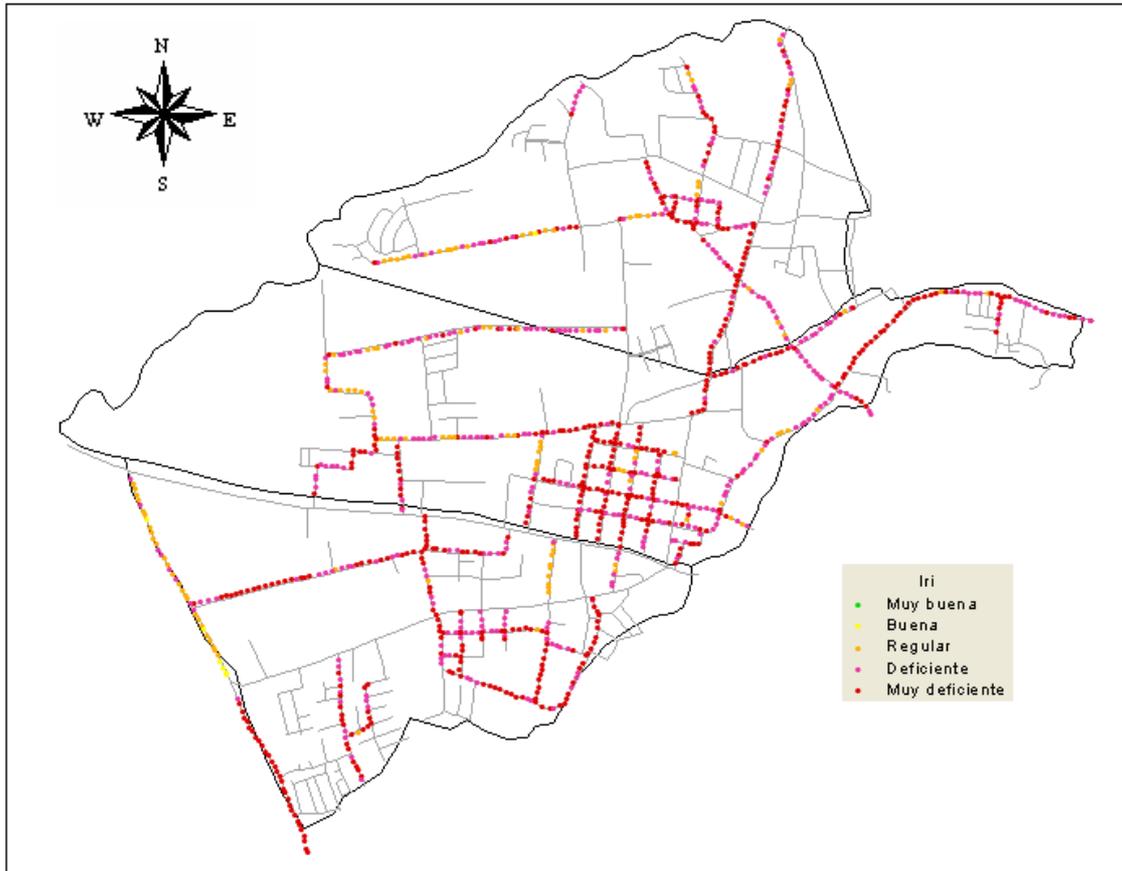
Figura 13. Tramos de evaluación de IRI en el distrito de San Vicente de Flores, 2009 (Fuente: LanammeUCR, 2009)

Los valores de IRI, en general se consideran buenos cuando son menos de 3.0 y malos cuando son más de 5.0. Los tramos donde se midió el IRI en el 2009 se presentan en las Figura 13; se presentan los datos obtenidos para la evaluación del IRI, con su respectiva clasificación para el mismo año.

La clasificación cualitativa utilizada en las figuras anteriores se relaciona con los valores o rangos de IRI que se presentan en la Tabla 1.

Valor	Condición
0 -1.0	Muy Buena
1.0 - 1.9	Buena
1.9 - 3.6	Regular
3.6 -6.4	Deficiente
6.4 - adelante	Muy Deficiente

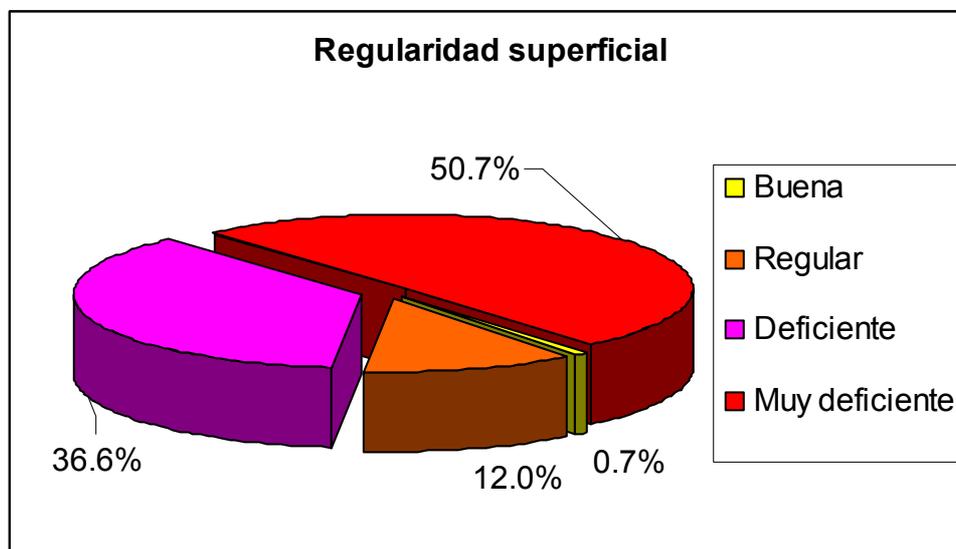
Figura 14. Condición de la regularidad superficial para el cantón de Flores.

En la Figura 14 se presenta la distribución de los datos según la cantidad de kilómetros evaluados sobre la red. En donde se observa que más de la mitad de la red evaluada presenta un IRI superior a 6,4 lo que indica que se encuentra con una regularidad superficial muy deficiente, seguido de 36,6% en condición deficiente y únicamente el 12,7% se encuentra en condición aceptable.

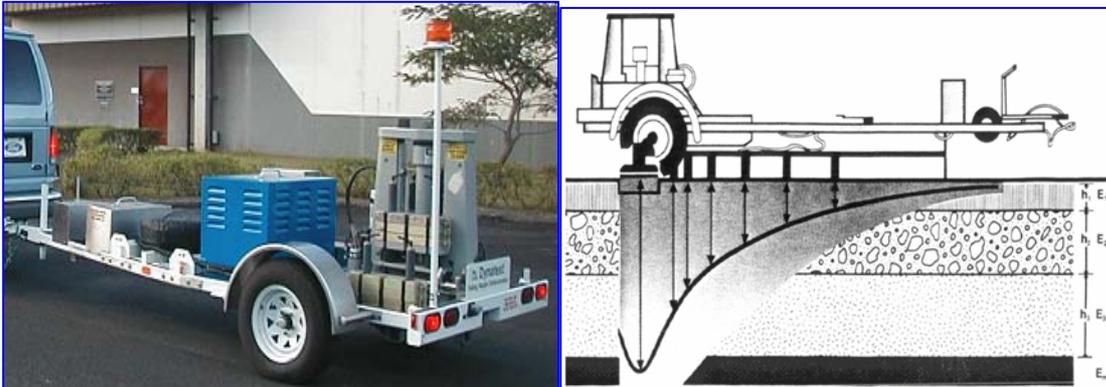
Figura 15. Equipo de deflectometría de impacto (Fuente: LanammeUCR, 2008).

procedimiento consiste en dejar caer una carga de impacto estándar sobre el pavimento y medir las deflexiones en nueve puntos, con diferentes distancias con respecto al punto donde se aplicó el impacto. A continuación se muestran dos imágenes con el equipo de medición y los puntos donde se miden las deflexiones.

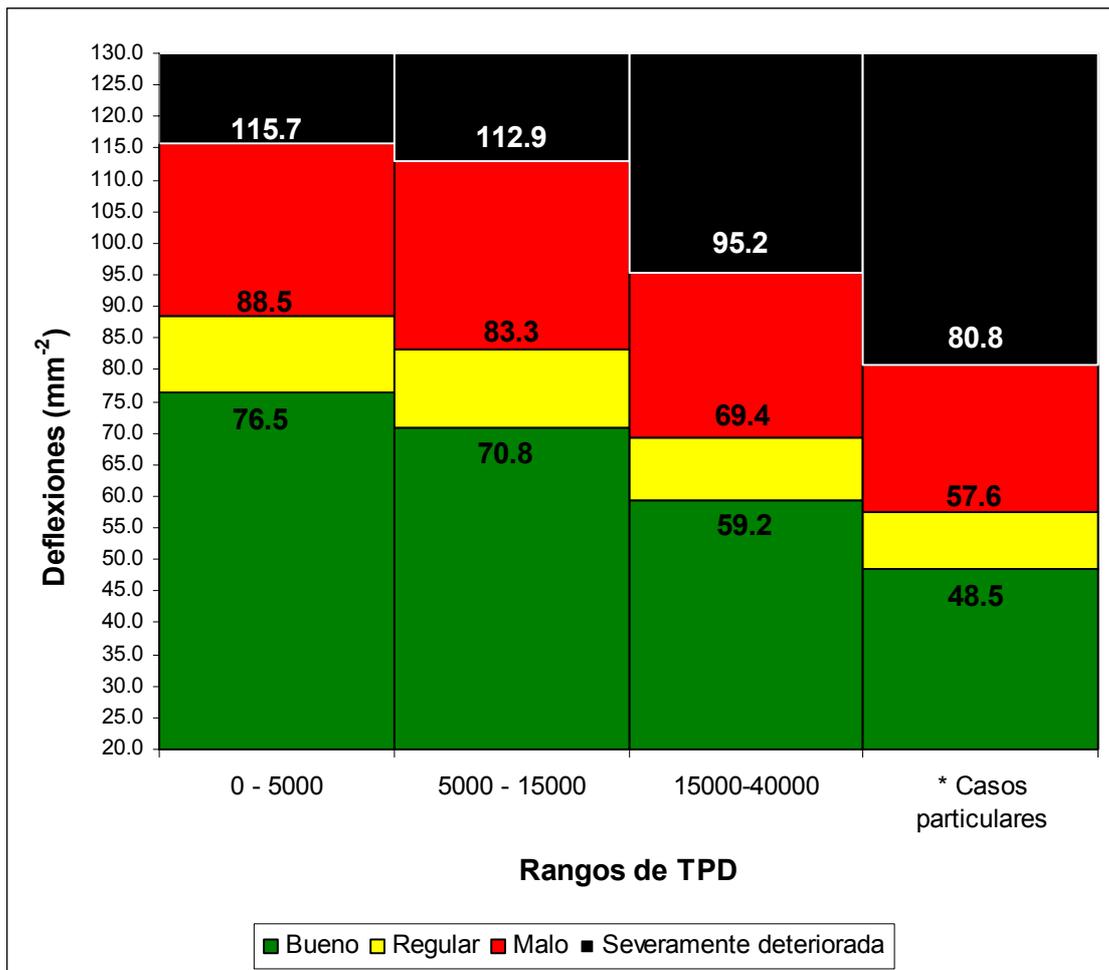
Figura 16. Condición del pavimento a partir de deflectometría y TPD (Fuente: LanammeUCR, 2008).

En un estudio realizado por LanammeUCR (Mayo, 2008), se determinaron rangos para las diferentes deflexiones asociadas a distintos rangos de TPD. En la Figura 16 se presenta los rangos obtenidos para las vías costarricenses. Los casos particulares representan las rutas principales de la Red Vial Nacional (RVN).

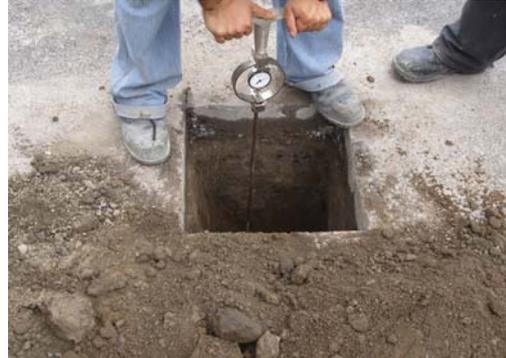
Figura 20. Prueba de CBR en sitio (Fuente: LanammeUCR, 2008).

En esta sección se analiza la RVC tomando en cuenta el valor de CBR obtenido en sitio, el mismo proporciona un índice de la resistencia de la capa de la sub-rasante para resistir carga. En la siguiente imagen se muestra la prueba realizada en sitio.

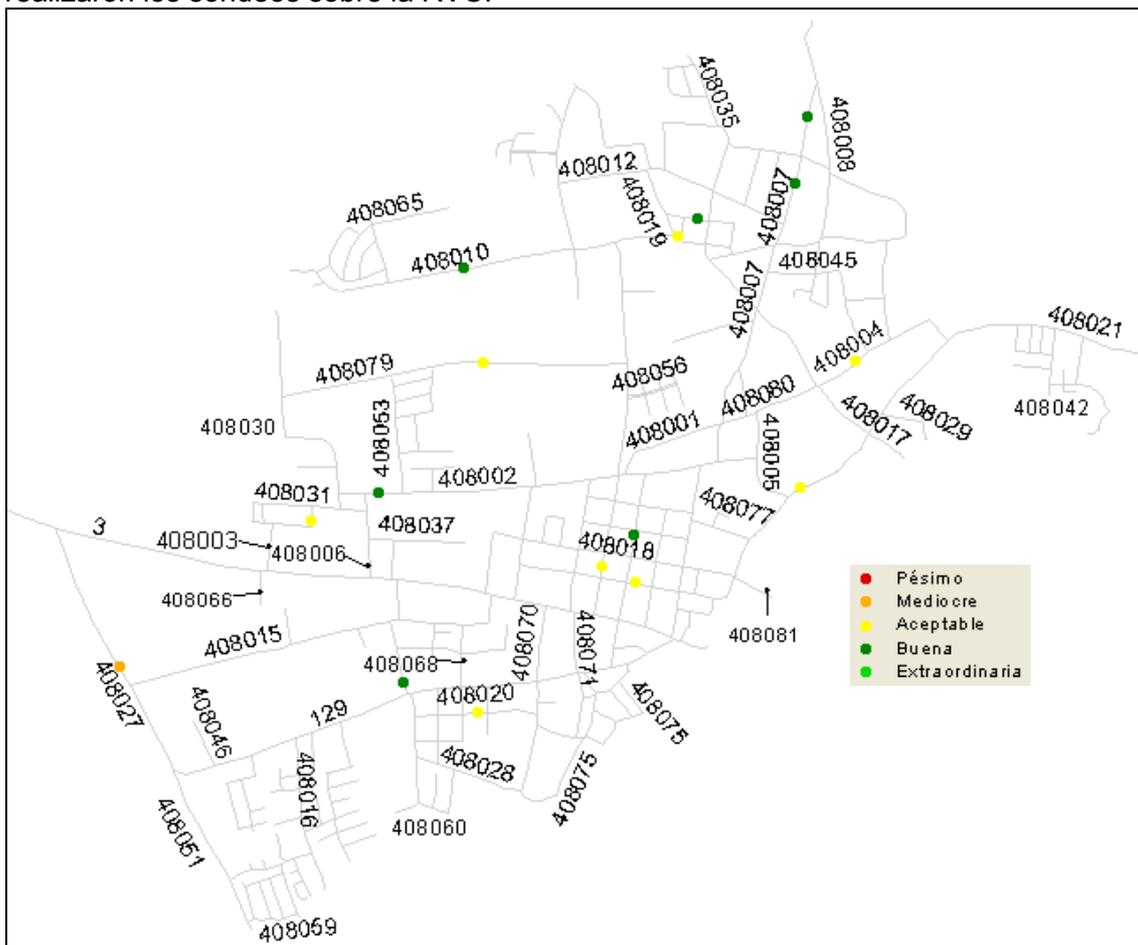
Figura 21. Resultados de CBR para la sub-rasante en la RVC de Flores (Fuente: LanammeUCR, 2009).

A continuación se presentan los resultados obtenidos para CBR y los sitios donde se realizaron los sondeos sobre la RVC.

La clasificación cualitativa mostrada en estas figuras resulta de fácil aplicación y comprensión, a continuación se presentan los rangos de CBR utilizados para realizar esta distinción.

Rango CBR	Clasificación
0-3	Pésimo
3-5	Mediocre
5-10	Aceptable
10-20	Buena
>20	Extraordinaria
