Laboratorio Nacional de  
Materiales y Modelos Estructurales

Proyecto: LM-PI-GM-14-2014

# **EVALUACIÓN DE LA RED VIAL CANTONAL: DIAGNÓSTICO Y ANÁLISIS DE TRAMOS HOMOGÉNEOS RED VIAL CANTONAL DE ESPARZA**

Preparado por:  
**Unidad de Gestión Municipal**

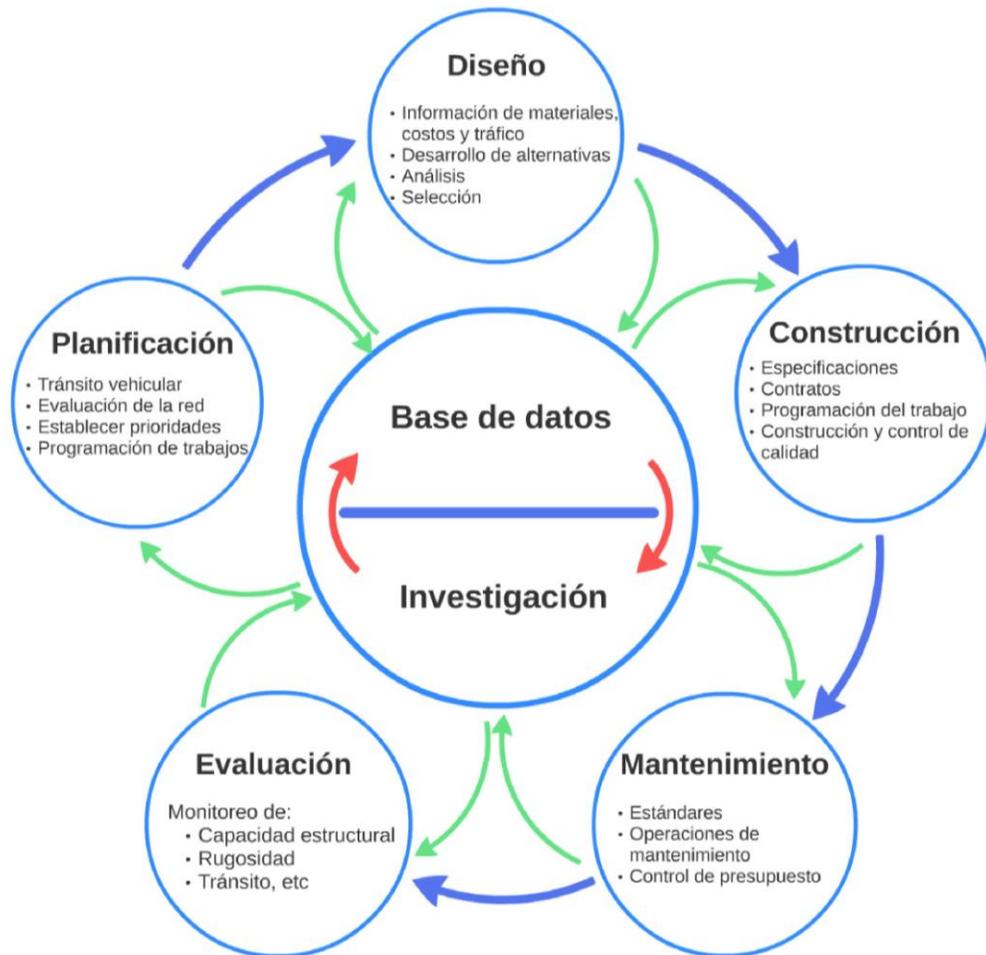
**Figura 1.** Estructura general de un sistema de gestión de pavimentos.

Un sistema de gestión de pavimentos presenta una estructura general que se compone por cinco etapas bien definidas: planificación, diseño, construcción, mantenimiento y evaluación, las cuales son descritas en la Figura 1.

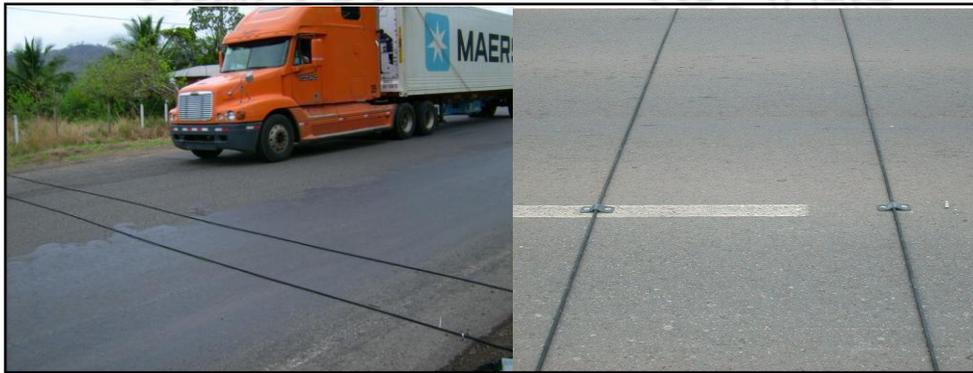
A continuación, se presentan dos figuras de los contadores automáticos colocados en las vías, y las configuraciones recomendadas en campo para la clasificación vehicular (ver figura 5 y figura 6).

**Figura 5.** Cables y contadores automáticos en sitio.  
Fuente: LanammeUCR, 2008.

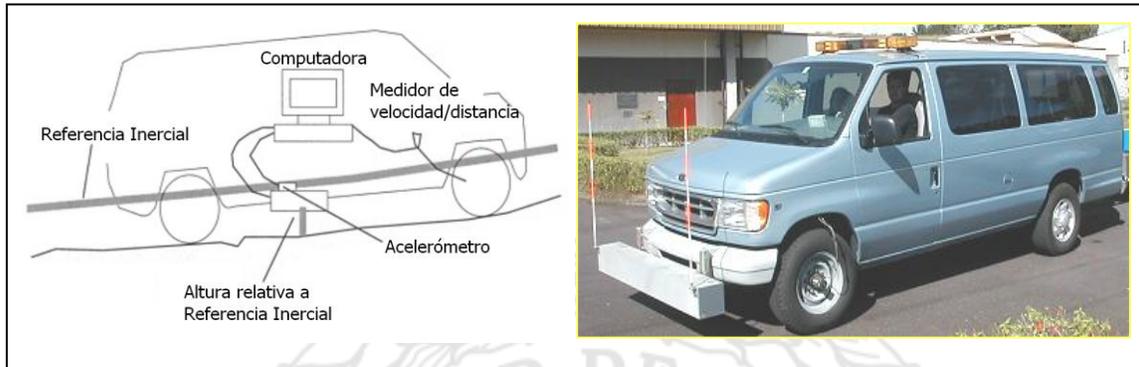
**Figura 10.** Perfilómetro Inercial Láser.

El equipo Perfilómetro Inercial Láser, propiedad del LanammeUCR, mide la distancia del suelo al vehículo con un medidor láser ubicado en la parte delantera del vehículo. A

continuación en la figura 10, se muestra un esquema del funcionamiento del equipo y una imagen del equipo.

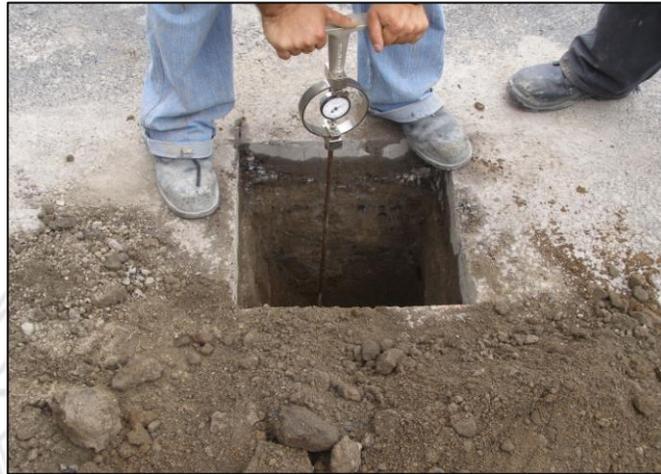
**Figura 21.** Prueba de CBR en sitio.

En esta sección se analiza la red vial cantonal considerando el valor de CBR obtenido en sitio. El mismo proporciona un índice de la resistencia de la capa de la sub-rasante para resistir carga, en la figura 21 se muestra la prueba realizada en sitio.
