UNIVERSIDAD DE COSTA RICA
LABORATORIO NACIONAL DE MATERIALES Y
MODELOS ESTRUCTURALES
PROYECTO MUNICIPAL

**INFORME DE ASESORIA TECNICA A LA MUNICIPALIDAD DE UPALA
PARA LA CONSERVACION, REHABILITACION Y MEJORAMIENTO DE
CALLES URBANAS EN LA CIUDAD DE UPALA
LM-PI-PM-06-09**

San José, Costa Rica
NOVIEMBRE 2009

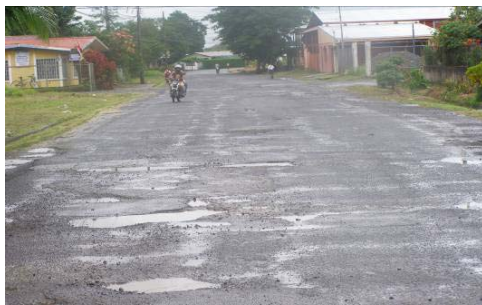
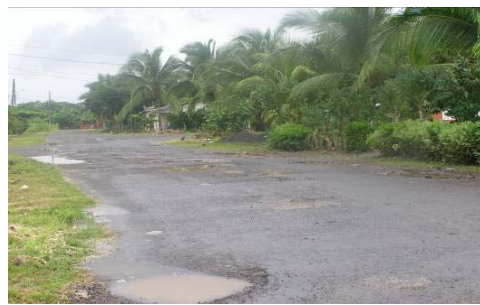
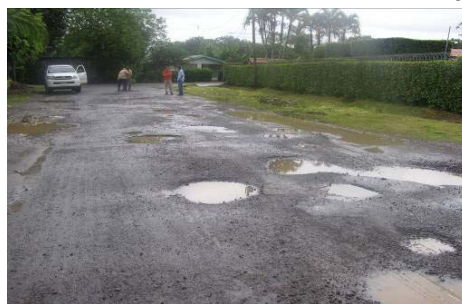
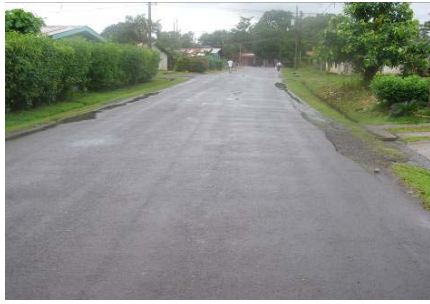
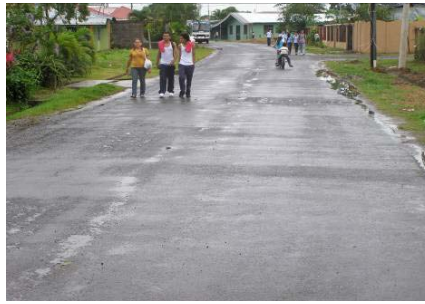
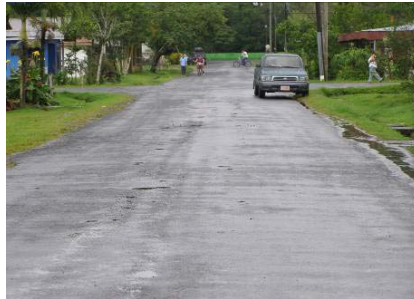
- **Calles asfaltadas:** Todas las estructuras corresponden a Tratamientos Superficiales, con anchos de calzada entre 8 y 10 metros; se observan dos condiciones bien diferenciadas: aproximadamente 1.3 kilómetros presentan un deterioro superficial severo, con muchos huecos (fotografías 1,2 y 3); y los restantes 3.9 kilómetros presentan una condición regular, con algunos huecos, grietas de bordes y desgastes (fotografías 4,5,6). Además se observó que las calles presentan muy poco bombeo.

6.1 Calles con Tratamiento Superficial: En el caso de las calles con Índice de Daño entre 1 y 3, con una condición superficial regular, se recomienda realizar labores de conservación orientadas a prolongar la vida útil de las estructuras de pavimento existentes. Estas labores de conservación comprenden dos etapas:

- Acondicionar la superficie existente, saneando los puntos que presenten daños, como: huecos, grietas de borde, baches, piel de lagarto o deformaciones. Estas reparaciones deben ser realizadas empleando materiales y procedimientos adecuados.
- Construir un Tratamiento Superficial Doble (TS-2), con el propósito de impermeabilizar la estructura, y mejorar la superficie de ruedo. El TS-2 estaría conformada por dos riegos de liga, y la colocación de una capa de quintilla y otra de material de secado.

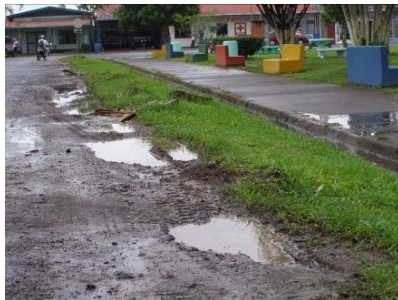
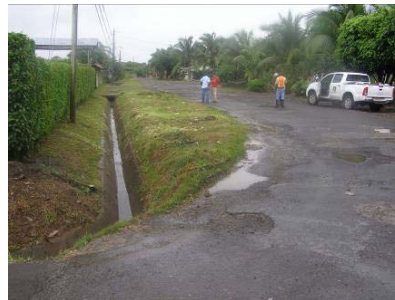
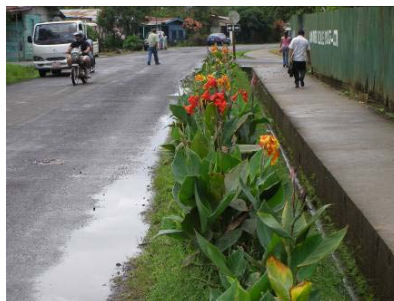
También se observó que en la mayoría de las calles el agua permanece a las orillas y no llega hasta las cunetas, debido a existencia de un “lomo de tierra” producto de la falta de limpieza y conformación del espaldón (fotografías 7,8 y 9)

- Escarificar y conformar la superficie de ruedo, retirando el tratamiento superficial existente. Es importante hacer notar que esta conformación debe incluir el espaldón, con el propósito de retirar el lomo de tierra existente que ocasiona problemas para la evacuación de aguas superficiales.
- Colocar 25 centímetros de base granular triturada, para ajustar el espesor de 35 centímetros; asegurar una buena compactación y bombeo. Este material debe cumplir con las especificaciones técnicas establecidas en el CR-2002.
- Construir un Tratamiento Superficial Doble (TS-2) conformado por un riego de imprimación, una capa de cuartilla, un riego de liga, una capa de quintilla, un riego de liga, y una capa de material secante.

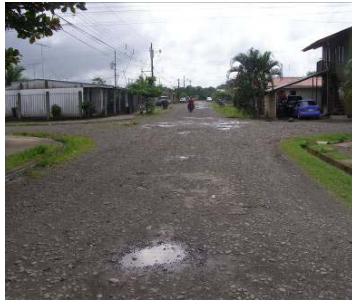
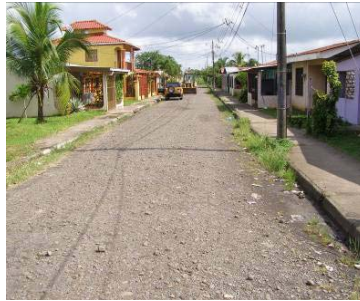
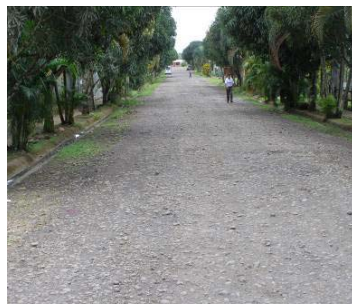
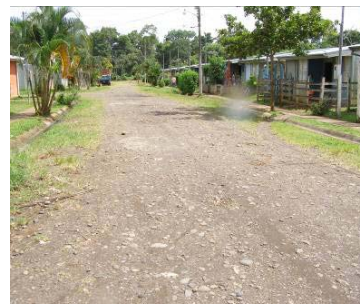
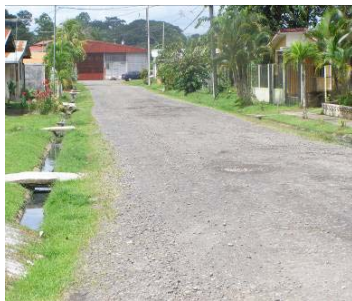
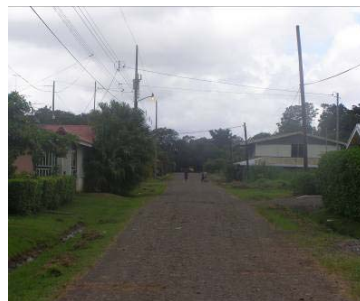
-Calles en lastre: La mayoría de calles cuentan con caño para la evacuación de aguas superficiales; con un ancho de calzada entre 8 y 10 metros, con una superficie de rudo de grava de río bien consolidada, con pocos huecos; sin presencia de deformaciones. Los sectores en que se ubican estas calles, al igual que toda la ciudad de Upala, son totalmente planos, y con un alto nivel freático.

Las estructuras existentes cuentan con el espesor de su-base recomendado; sin embargo estos materiales presentan problemas de granulometría y compactación que deben mejorarse; en el caso del material de base, este debe ser aportado en su totalidad. Por lo tanto, los trabajos de mejoramiento de estas estructuras de pavimento comprenden:

- Remover (gavetear) el material de sub-base existente, retirando o triturando todas las partículas mayores 2.5 pulgadas. Evitar contaminar este material, para ser reutilizado.
- Colocar al menos 35 centímetros del material de sub-base seleccionado, asegurando una adecuada compactación.
- Colocar 24 centímetros de base granular triturada bien compactada, asegurando un buen bombeo. Este material debe cumplir con las especificaciones técnicas establecidas en el CR-2002.
- Construir un Tratamiento Superficial Doble (TS-2) conformado por un riego de imprimación, una capa de cuartilla, un riego de liga, una capa de quintilla, un riego de liga, y una capa de material secante.

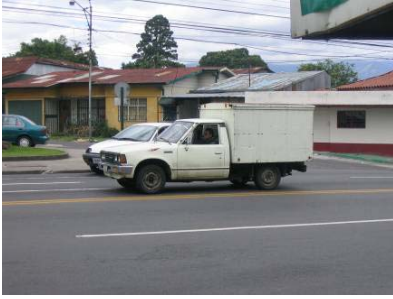
Figura 2: Pick-up

El personal de la UTGV realizó conteos manuales de tránsito en 6 puntos diferentes de ingreso y salida de la ciudad de Upala, agrupando los vehículos conforme a las siguientes categorías.

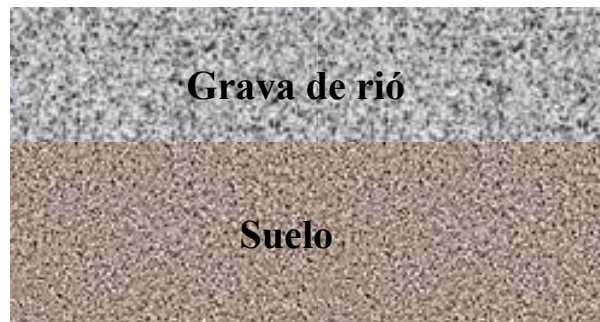
Figura 8
Estructura de pavimento típica
Calles en lastre
Ciudad de Upala

En el caso de las calles en lastre, se realizaron 9 sondeos; 3 en Urbanización Don Chu, 3 en la Urbanización El Real, 2 en el Barrio Los Ángeles, y 1 en el Barrio Las Palmas. En todos los puntos se encontró un mismo tipo de estructura, conformada por el suelo de fundación, y un espesor variable de grava de río; tal y como se muestra en la figura 8

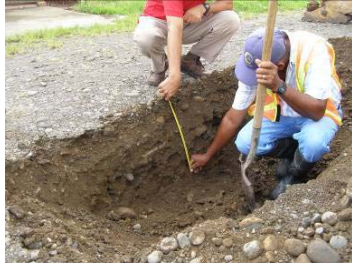
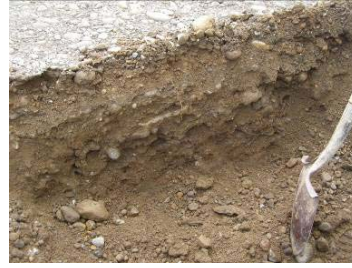
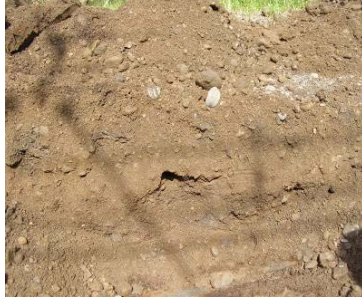
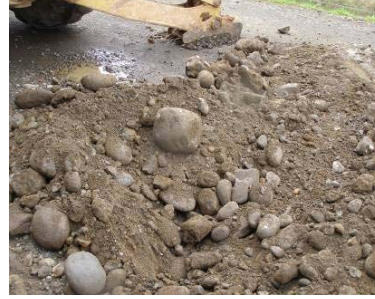
En todos los sondeos se observó que la capa de grava de río se encuentra bien consolidada, con una granulometría variable, mucho sobre tamaño en algunos puntos, y mala compactación; en las fotos 16, 17, 18 y 19 se muestran algunos de los sondeos realizados

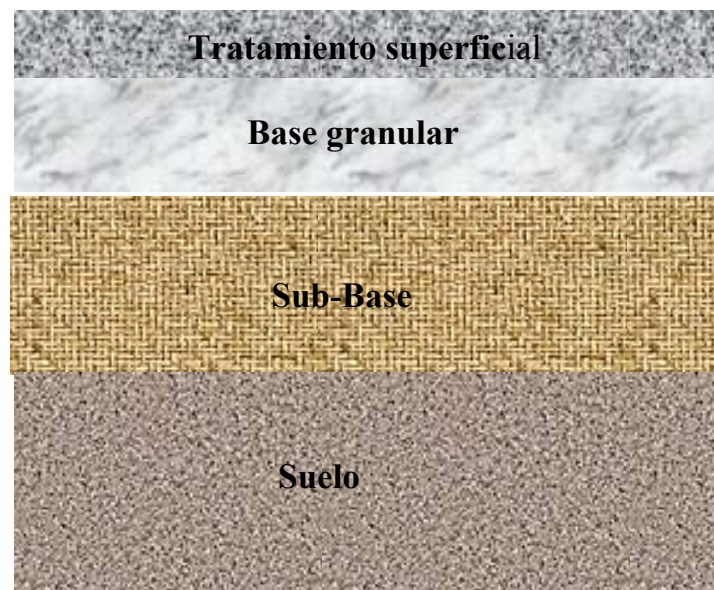
Figura 9
Estructura de pavimento típica
Calles asfaltadas
Ciudad de Upala

En el caso de las calles asfaltadas, realizaron tres sondeos (frente al plantel municipal, barrio Los Ángeles y calle El Colono), encontrándose un mismo tipo de estructura, conformada por 30-35 centímetros de subbase de grava de río, 10 centímetros de base granular triturada, y un tratamiento superficial; como se muestra en la figura 9. Los materiales de base y subbase se observaron bien compactados. Se supone que esta misma estructura se mantiene en la mayoría de las calles asfaltadas, puesto que fueron construidas al mismo tiempo.

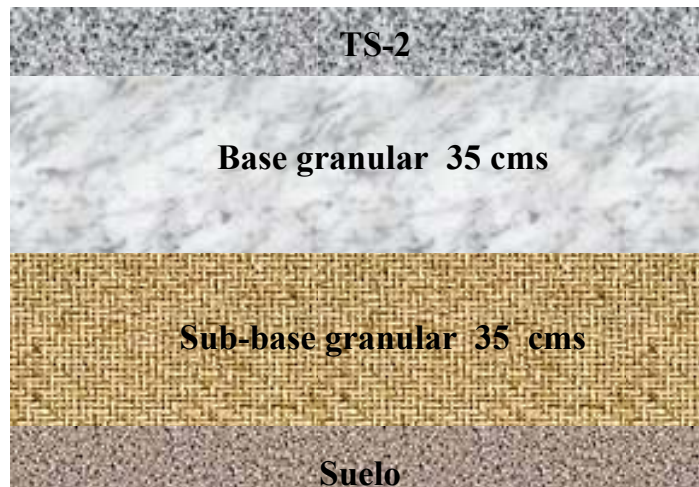
Figura 10
Refuerzo de estructura de de pavimento
Calles con TS
Ciudad de Upala

En este caso, los valores empleados para cada una de estas variables, fueron: ejes equivalentes de carga 450,000 ; CBR de 7; y coeficiente de drenaje entre 0.8 y 0.6. Para estos valores, el Catálogo recomienda construir la estructura de pavimento que se muestra en la figura 10

Las estructuras existentes cuentan con el espesor de sub-base recomendado; en el caso del material de base, se deben ajustar los espesores, pues actualmente solo cuenta con 10 centímetros. Por lo tanto, los trabajos de refuerzo de estas estructuras de pavimento comprenden:
