UNIVERSIDAD DE COSTA RICA
LABORATORIO NACIONAL DE MATERIALES Y
MODELOS ESTRUCTURALES

INFORME DE AVANCE
DESARROLLO DE UN SISTEMA PARA LA CONSERVACIÓN VIAL
EN LA MUNICIPALIDAD DE LA UNIÓN

LM-PI-PM-08-09

San José, Costa Rica
NOVIEMBRE 2009

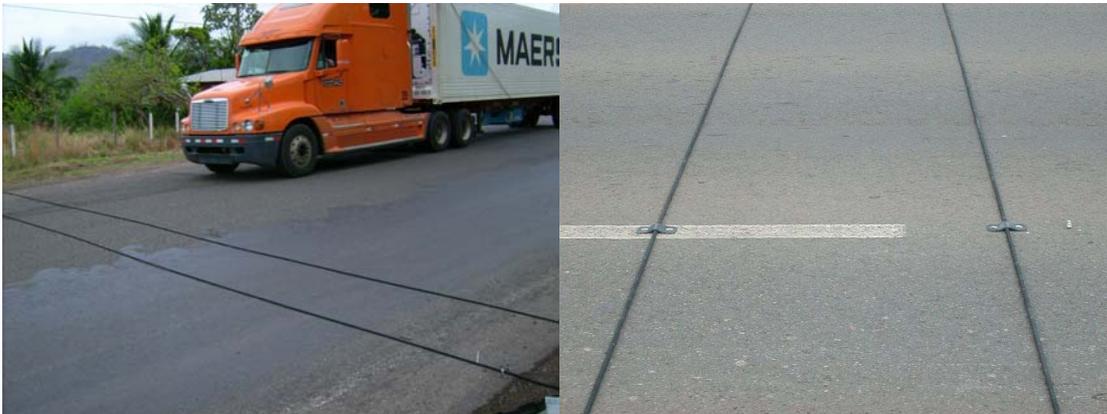
Se presentan dos figuras de los contadores automáticos colocados en las vías, y las configuraciones recomendadas en campo para la clasificación vehicular.

Figura 3. Cables y contadores automáticos en sitio. (Fuente: LanammeUCR, 2008).

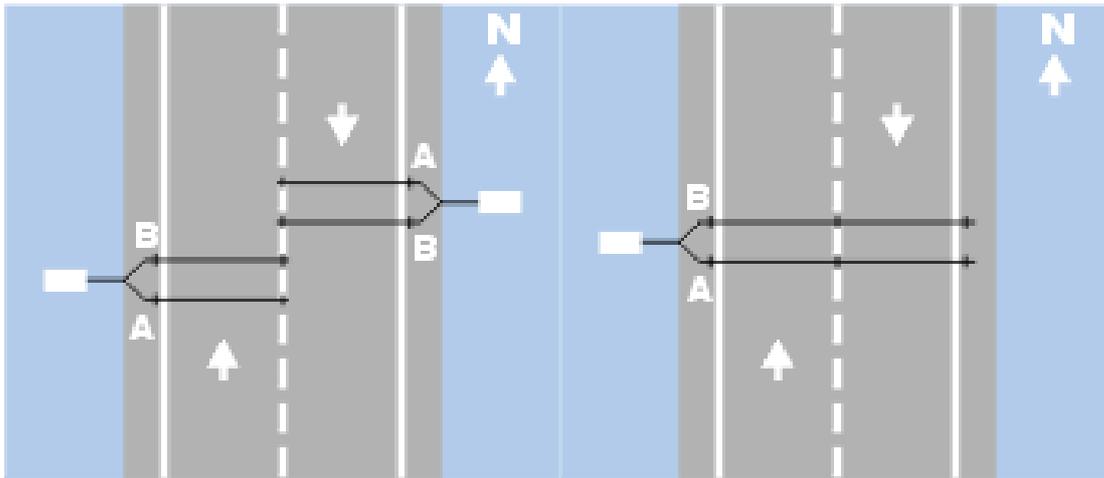
Figura 4. Configuración de los contadores. (Fuente: LanammeUCR, 2008).

El esquema de la izquierda muestra la configuración ideal, el de la derecha muestra una configuración que resulta en pérdida de precisión.

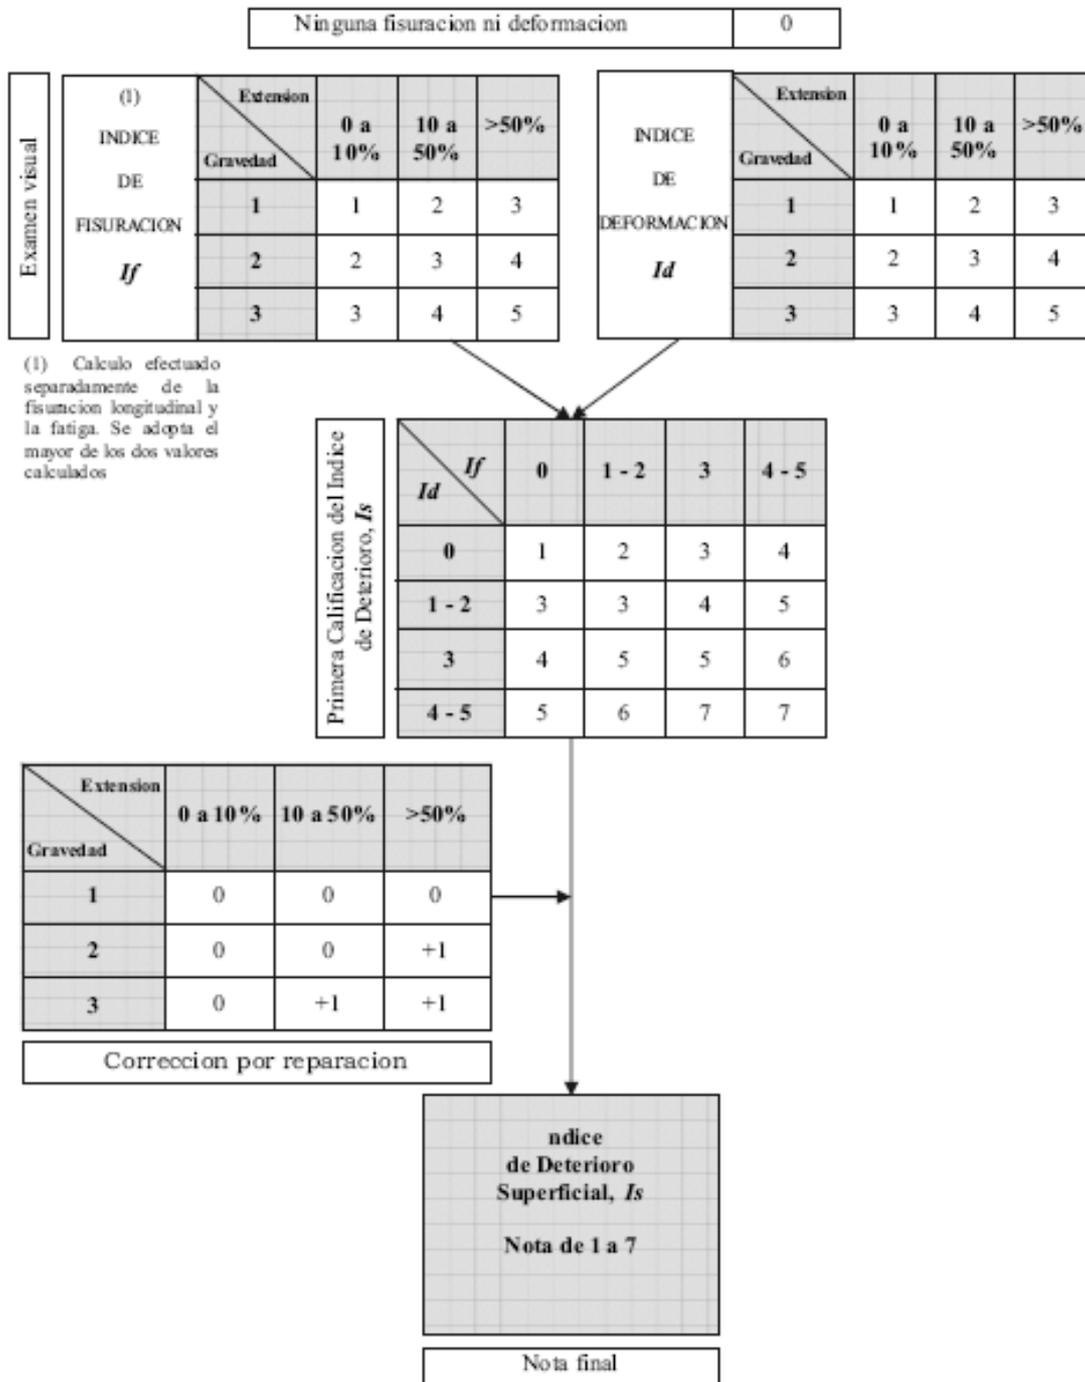
La metodología VIZIR cuenta con dos índices: índice de deformación e índice de fisuración. La Figura 8 muestra como se combinan ambos índices para obtener el respectivo índice de deterioro superficial o daño.

Figura 8. Obtención del Índice de Daño con metodología VIZIR (Fuente: VIZIR, técnicas y métodos).

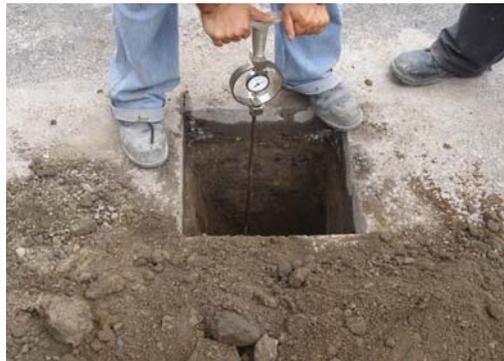
En esta sección se analiza la RVC tomando en cuenta el valor de CBR obtenido en sitio, el mismo proporciona un índice de la resistencia de la capa de la sub-rasante para resistir carga. En la siguiente imagen se muestra la prueba realizada en sitio.

Figura 21. Prueba de CBR en sitio (Fuente: LanammeUCR, 2008).
