**INFORME
AUDITORÍA TÉCNICA
LM-AT-111-10**

**Evaluación de Regularidad Superficial (IRI)
Proyecto: Mejoramiento de la Ruta Nacional No. 167
Sección: Librería Universal – M.A.G. (La Salle)**

Licitación Pública No. 016-2006

Diciembre 2010

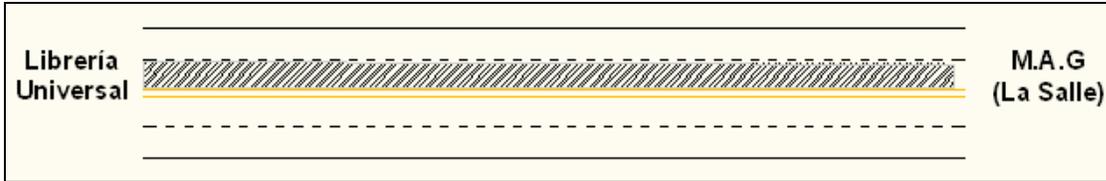
Para esa fecha (noviembre 2009) estaban contruidos solamente dos carriles (interno y externo) en sentido Universal – La Salle, sin embargo en el carril externo en sentido Universal – La Salle, no se pudo realizar la medición debido a que no tenía las condiciones de transitabilidad adecuadas para el paso del equipo de medición ya que había basura, maquinaria, equipo de construcción y vehículos estacionados. Por lo tanto la medición se realizó en el carril interno en el sentido Este – Oeste, tal como se indica en la Figura 3.

Figura 3. Croquis del carril evaluado en el informe LM-AT-255-09

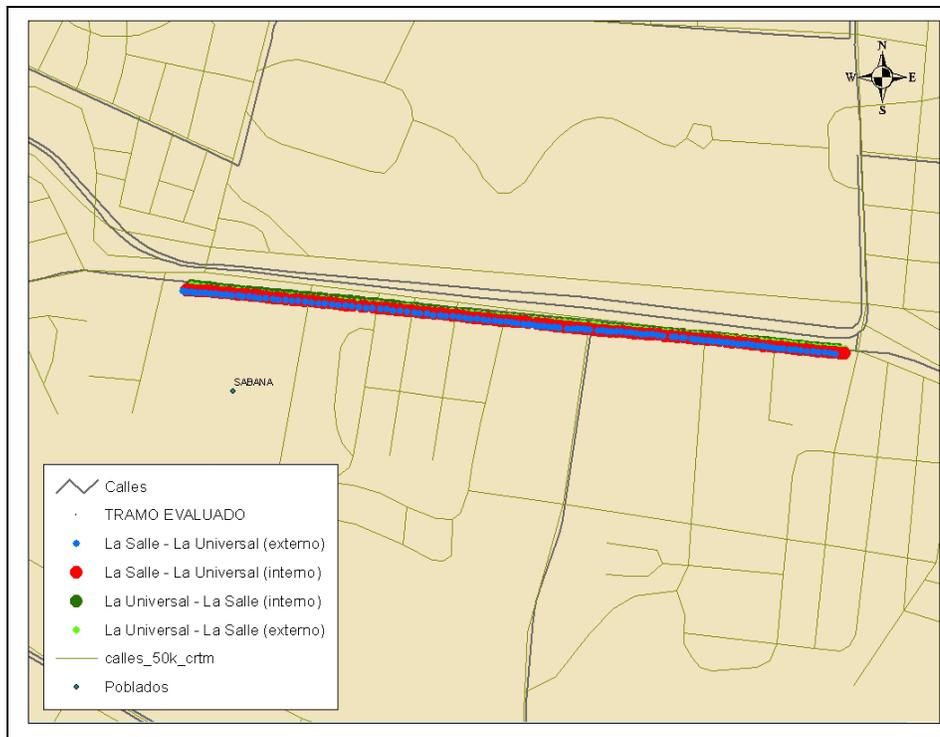
La medición del IRI se realizó para los dos sentidos de circulación, y tanto para el carril externo como en el interno, como se puede observar en la siguiente figura que muestra un croquis del proyecto.

Figura 4. Croquis del proyecto

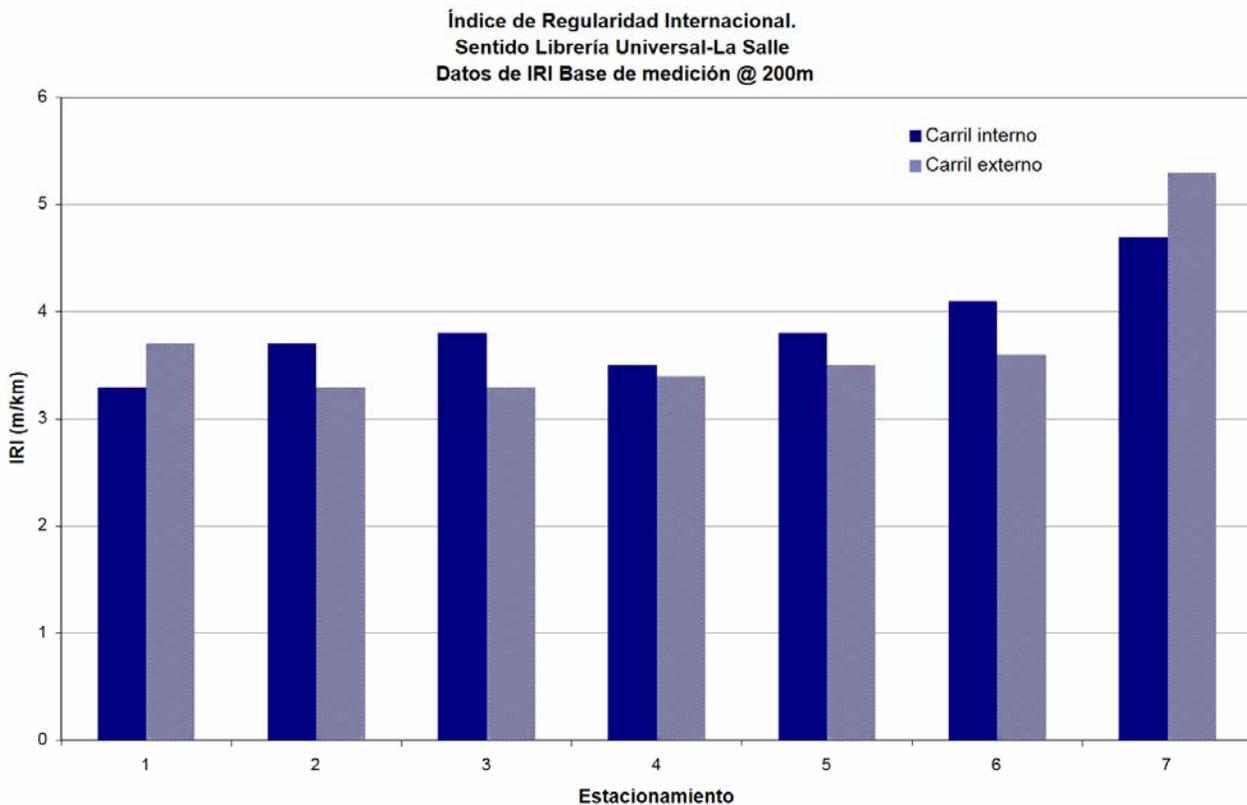
Gráfico No 1. Valores individuales de IRI, en el sentido de circulación Universal – La Salle, para ambos carriles. Base de medición cada 200m.

En el Gráfico No. 1 en el sentido Universal – La Salle, se observa un rango de IRI de:

- Para el carril interno: 3,3 a 4,7 m/Km
- Para el carril externo: 3,3 a 5,3 m/Km

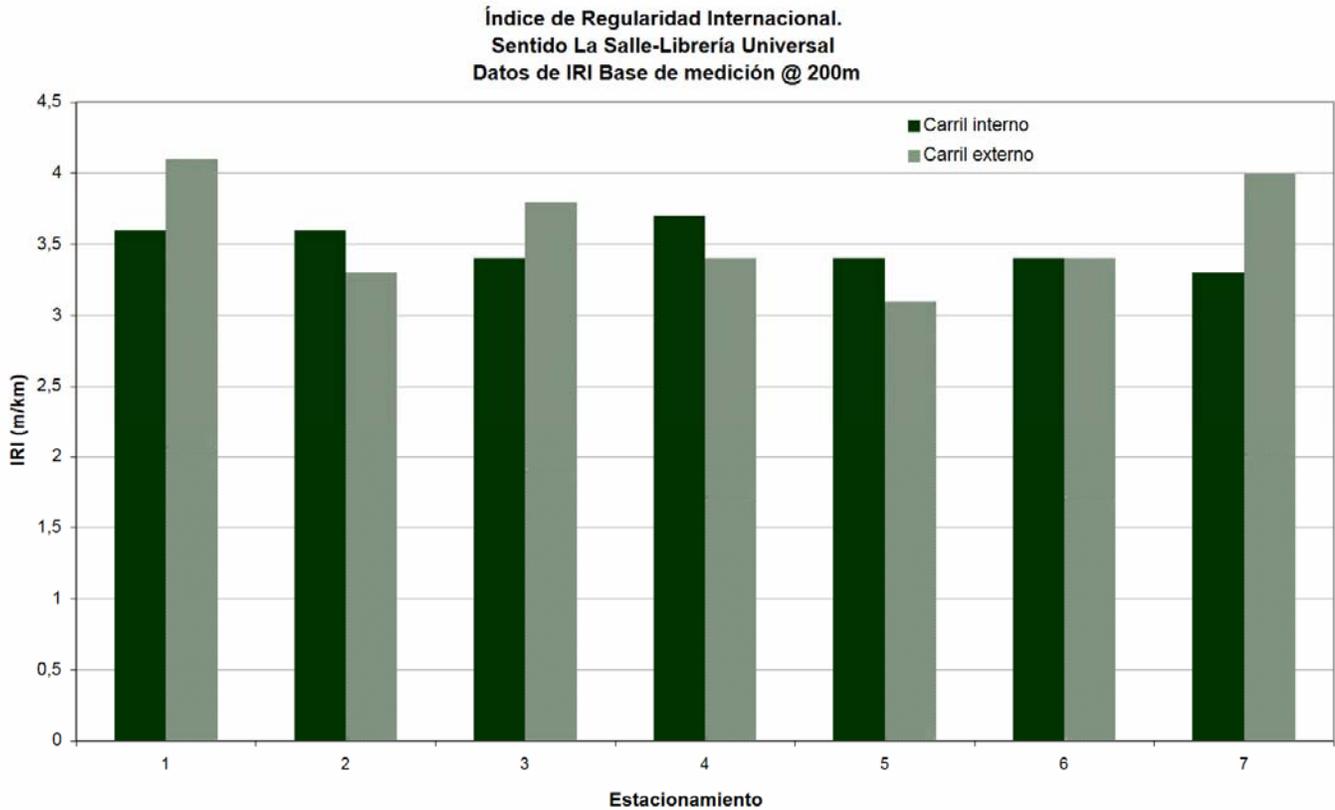
Gráfico No 2. Valores individuales de IRI, en el sentido de circulación La Salle – Universal, para ambos carriles. Base de medición cada 200m.

En el Gráfico No. 2 en el sentido La Salle – Universal, se observa un rango de IRI de:

- Para el carril interno: 3,3 a 3,7 m/Km
- Para el carril externo: 3,1 a 4,1 m/Km

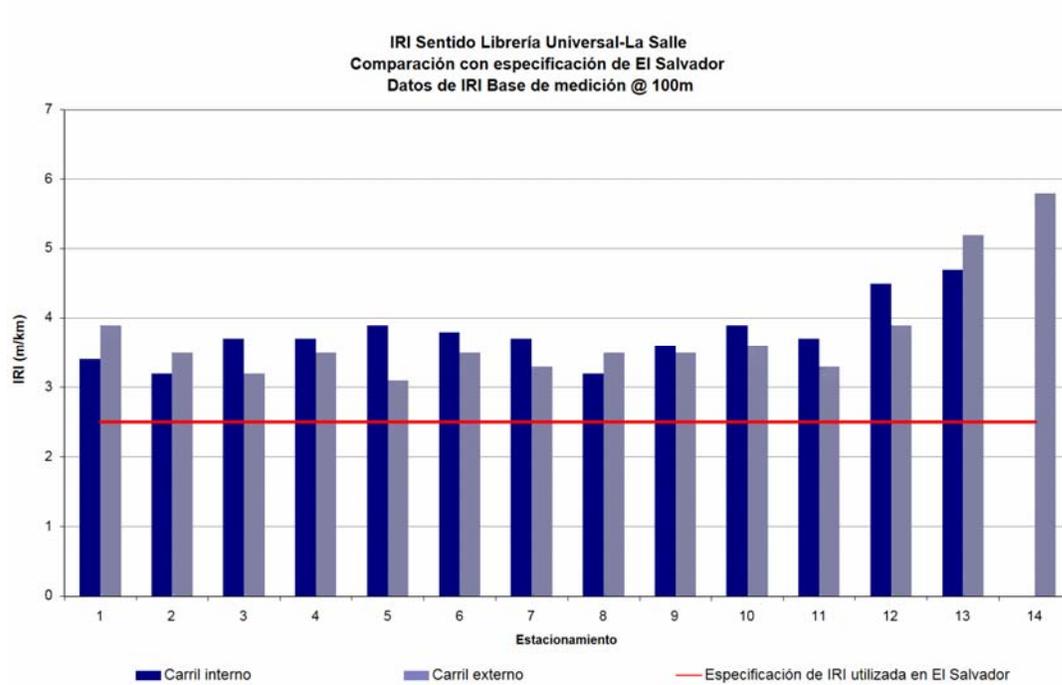
En el Gráfico No. 3 en el sentido Universal – La Salle, se observa un rango de IRI de:

- Para el carril interno: 3,2 a 4,7 m/Km.
- Para el carril externo: 3,1 a 5,8 m/Km.

Gráfico No 3. Valores individuales de IRI, en el sentido de circulación Universal – La Salle, para ambos carriles. Base de medición cada 100m.

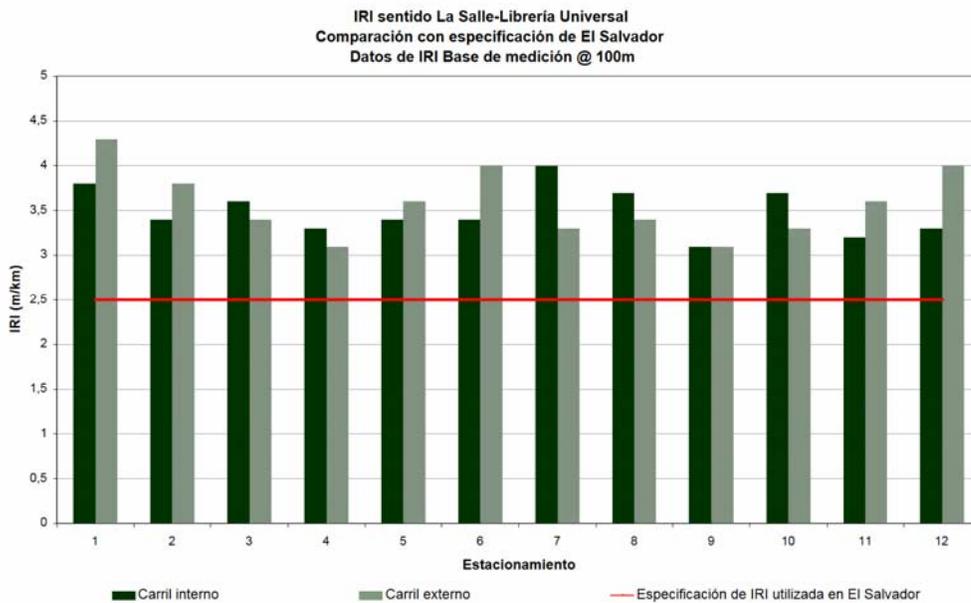
Como se observa en el Gráfico No. 4 en el sentido La Salle – Universal, se observa un rango de IRI de:

- Para el carril interno: 3,1 a 4,0 m/Km.
- Para el carril externo: 3,1 a 4,3 m/Km.

Gráfico No 4. Valores individuales de IRI, en el sentido de circulación La Salle – Universal, para ambos carriles. Base de medición cada 100m.

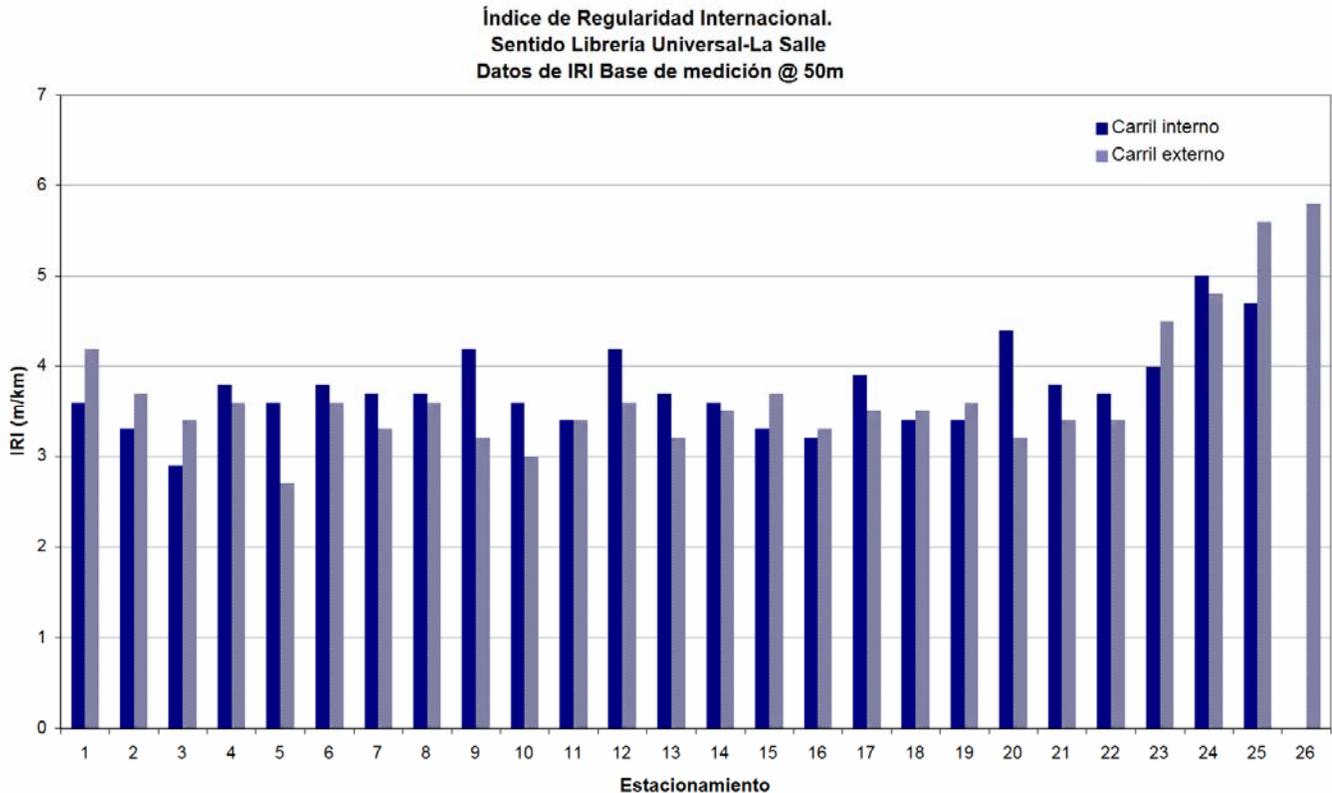
Gráfico No 5. Valores individuales de IRI, en el sentido de circulación Universal – La Salle, para ambos carriles. Base de medición cada 50m.

Se muestra en el Gráfico No. 5 en el sentido Universal – La Salle, se observa un rango de IRI de:

- Para el carril interno: 2,9 a 5,0 m/Km
- Para el carril externo: 2,7 a 5,8 m/Km

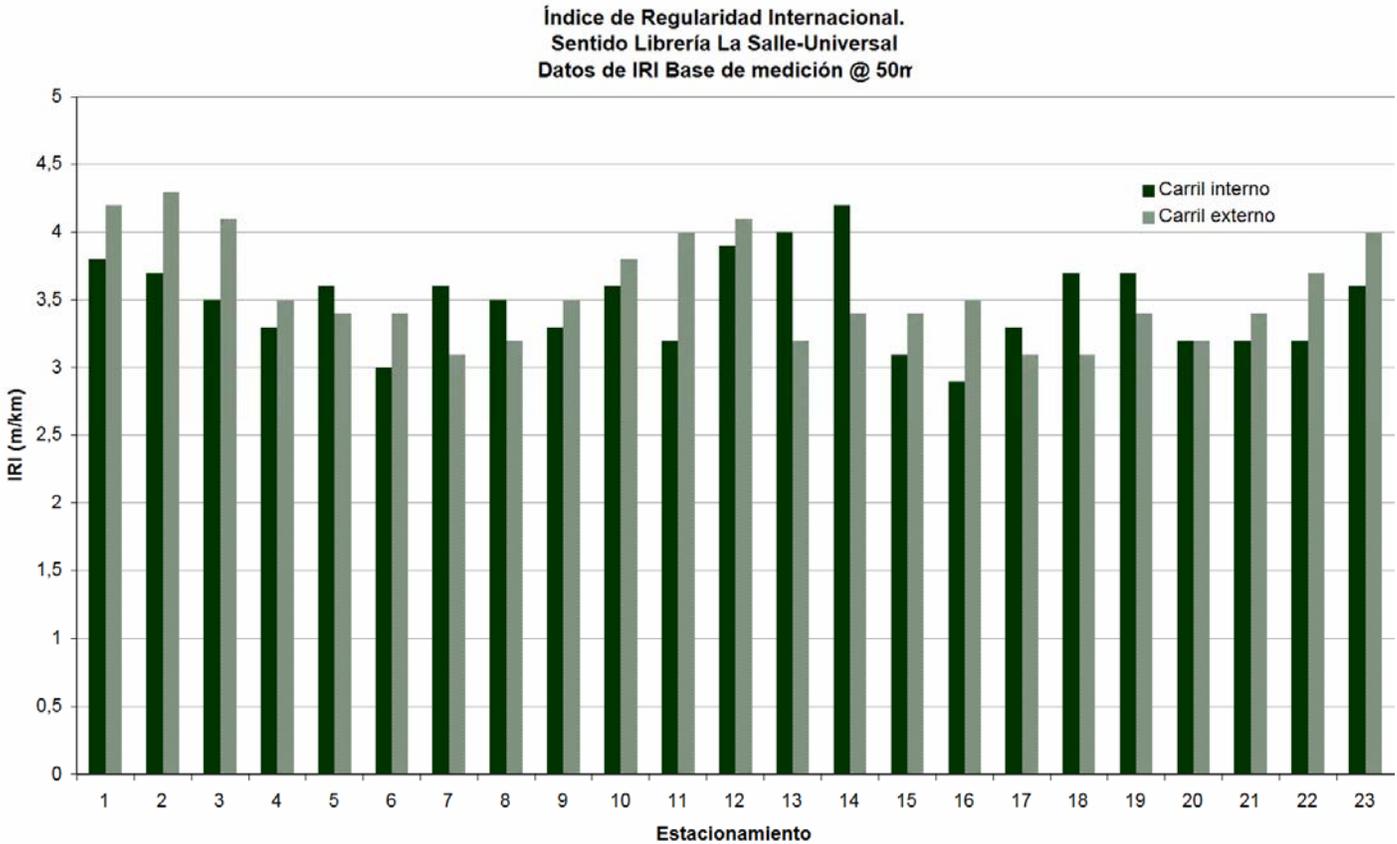
Gráfico No 6. Valores individuales de IRI, en el sentido de circulación La Salle – Universal, para ambos carriles. Base de medición cada 50m.

Como se observa en el Gráfico No. 6 en el sentido La Salle – Universal, se observa un rango de IRI de:

- Para el carril interno: 2,9 a 4,2 m/Km
- Para el carril externo: 3,1 a 4,3 m/Km

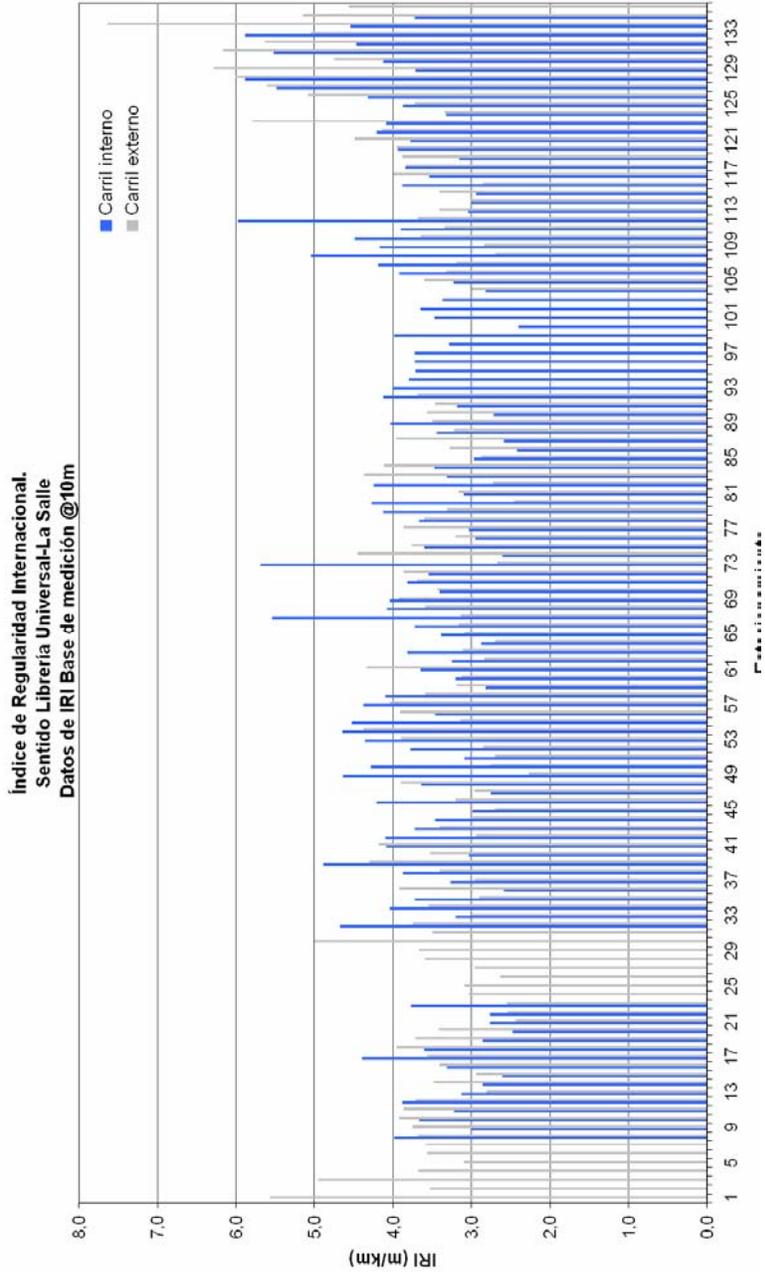
Gráfico No 7. Valores individuales de IRI, en el sentido de circulación Universal – La Salle, para ambos carriles. Base de medición cada 10m.

Nota: Los tramos que no presentan datos de IRI en el gráfico, indican presencia de singularidades por lo que no se consideran en los resultados de IRI. Entre las singularidades se consideraron: cambios de carril y baja velocidad.

Se aprecia en el Gráfico No. 7 en el sentido Universal – La Salle, se observa un rango de IRI de:

- Para el carril interno: 2,4 a 6,0 m/Km
- Para el carril externo: 2,3 a 7,6 m/Km

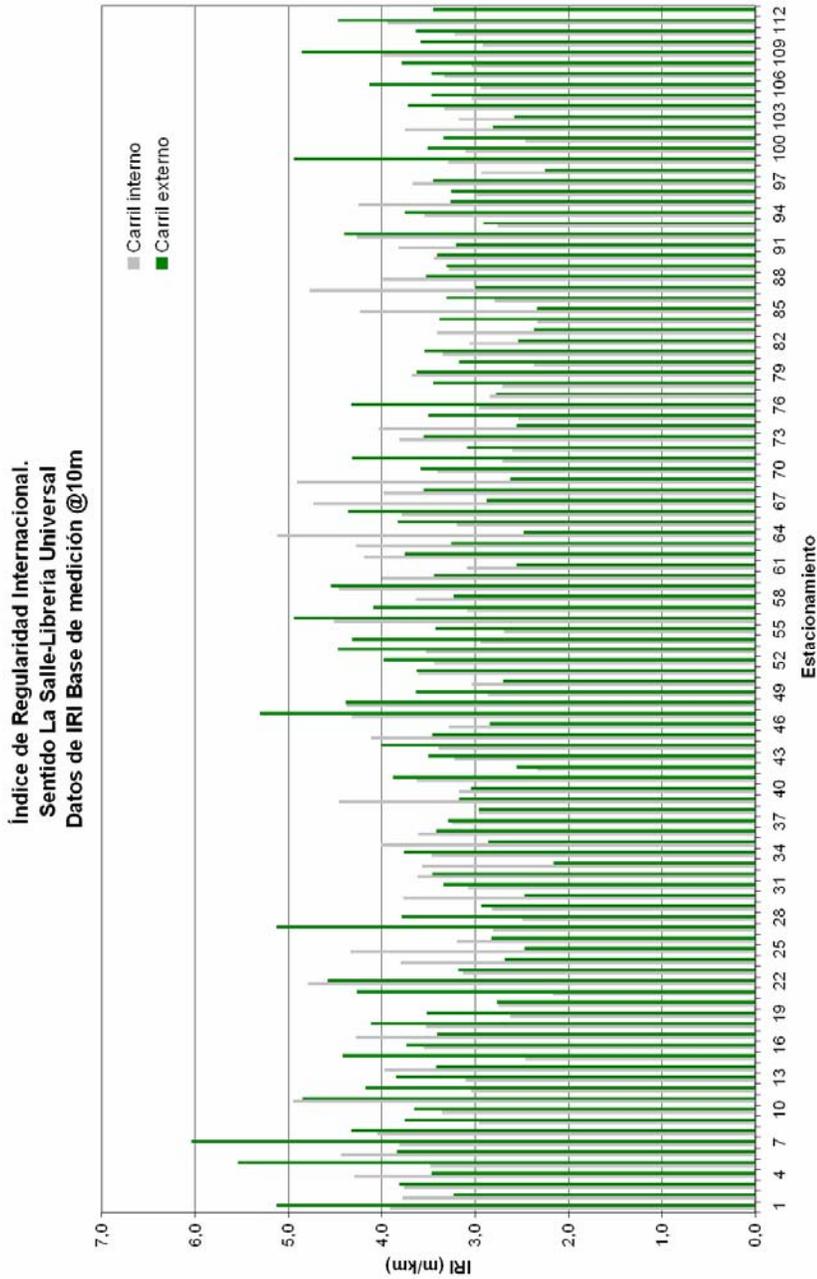
Gráfico No 8. Valores individuales de IRI, en el sentido de circulación La Salle – Universal, para ambos carriles. Base de medición cada 10m.

Nota: Los tramos que no presentan datos de IRI en el gráfico, indican presencia de singularidades por lo que no se consideran en los resultados de IRI. Entre las singularidades se consideraron: cambios de carril y baja velocidad.

En el Gráfico No. 8 en el sentido La Salle – Universal, se observa un rango de IRI de:

- Para el carril interno: 2,2 a 5,1 m/Km
- Para el carril externo: 2,2 a 6,0 m/Km

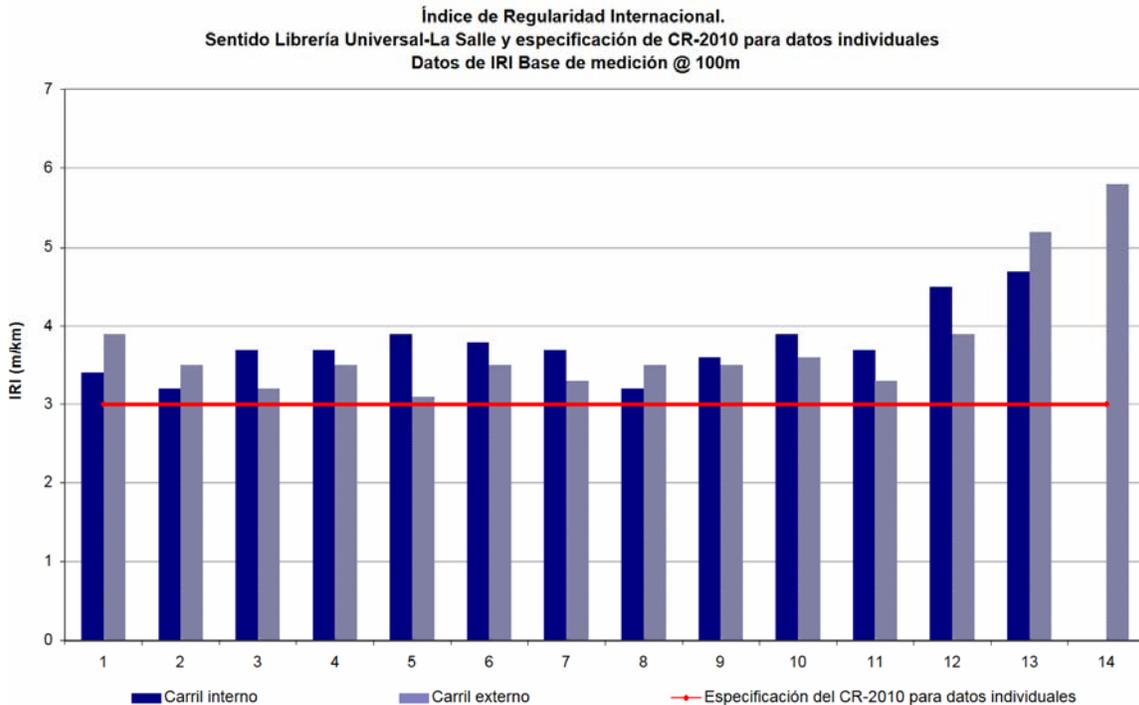
A continuación se muestran en los siguientes gráficos, la condición del IRI según el CR-2010, para tramos consecutivos de 100 m. En el Grafico No 9 se puede observar el valor de los datos individuales y la especificación; en el Gráfico No 10 se muestra el promedio de 10 tramos consecutivos de 100m.

Gráfico No 9. Valores individuales de IRI, en el sentido de circulación Universal-La Salle. Base de medición cada 100m, en comparación con la especificación de IRI del CR-2010

Para el sentido de circulación Librería Universal-MAG. (La Salle), para el carril interno se obtiene que $P_T=97,5\%$ (Porcentaje defectuoso) que se refiere al porcentaje total estimado de los datos individuales fuera del rango establecido ($\geq 3,0$ m/km.) y que para el rango de promedios consecutivos de diez valores de IRI ($\geq 2,5$ m/km.) se obtuvo un $P_T=100\%$. En el caso del carril externo se obtiene que $P_T=84,5\%$ (Porcentaje defectuoso) que se refiere al porcentaje total estimado de los datos individuales fuera del rango establecido ($\geq 3,0$ m/km.) y que para el rango de promedios consecutivos de diez valores de IRI ($\geq 2,5$ m/Km.) se obtuvo un $P_T=100\%$.

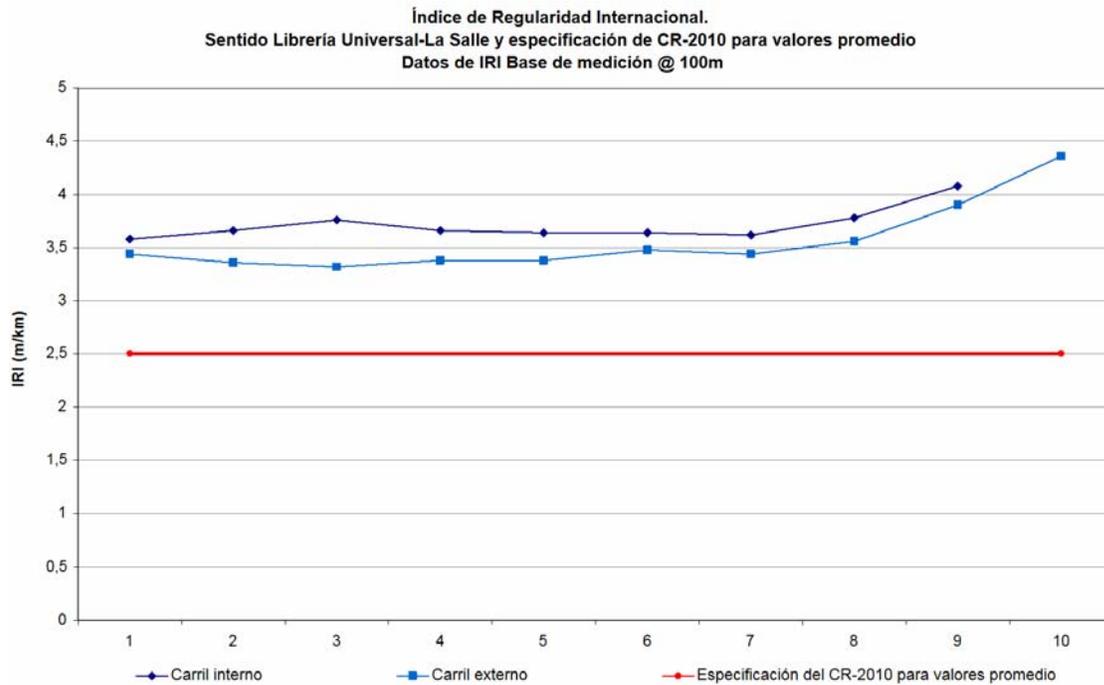
Gráfico No 10. Valores promedio de IRI, en el sentido de circulación La Salle-Universal. Base de medición cada 100m, en comparación con la especificación de IRI del CR-2010.

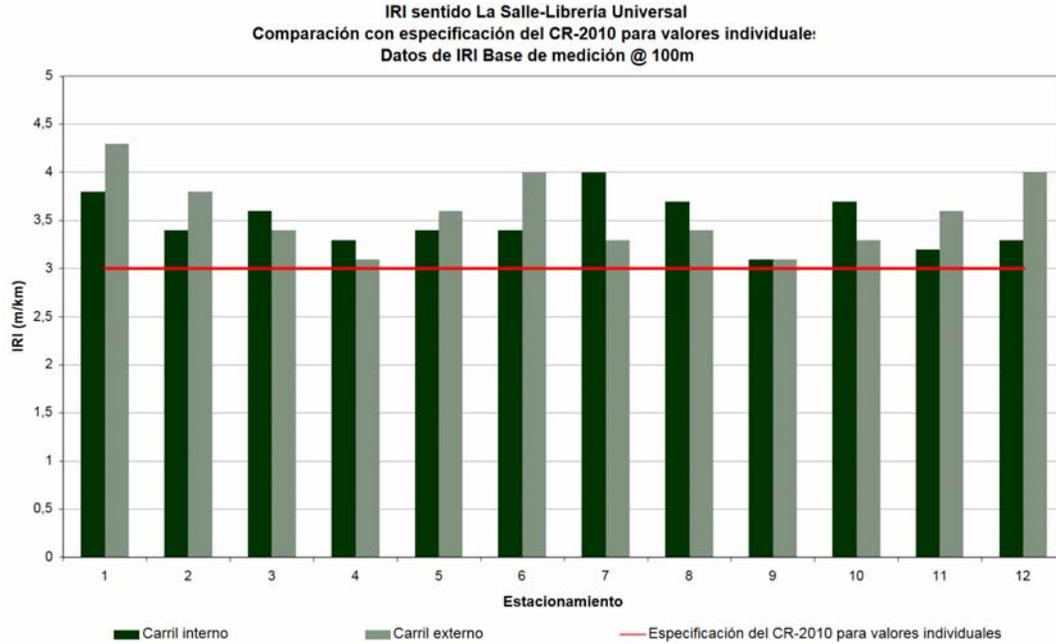
A continuación se muestran en los siguientes gráficos, la condición del IRI según el CR-2010, para tramos consecutivos de 100 m. En el Gráfico No 11 se puede observar el valor de los datos individuales y la especificación; en el Gráfico No 12 se muestra el promedio de 10 tramos consecutivos de 100m.

Gráfico No 11. Valores individuales de IRI, en el sentido de circulación Universal-La Salle. Base de medición cada 100m, en comparación con la especificación de IRI del CR-2010.

En el caso del sentido MAG. (La Salle-)-Librería Universal, se obtiene para el carril interno un valore de $P_T=79,5\%$ (Porcentaje defectuoso) que se refiere al porcentaje total estimado de los datos individuales fuera del rango establecido ($\geq 3,0$ m/km.) y que para el rango de promedios consecutivos de diez valores de IRI ($\geq 2,5$ m/km.) se obtuvo un $P_T=95,5\%$. Para el caso del carril externo se obtiene un valor de $P_T=94,5\%$ (Porcentaje defectuoso) que se refiere al porcentaje total estimado de los datos individuales fuera del rango establecido ($\geq 3,0$ m/km.) y que para el rango de promedios consecutivos de diez valores de IRI ($\geq 2,5$ m/km.) se obtuvo un $P_T=100\%$.

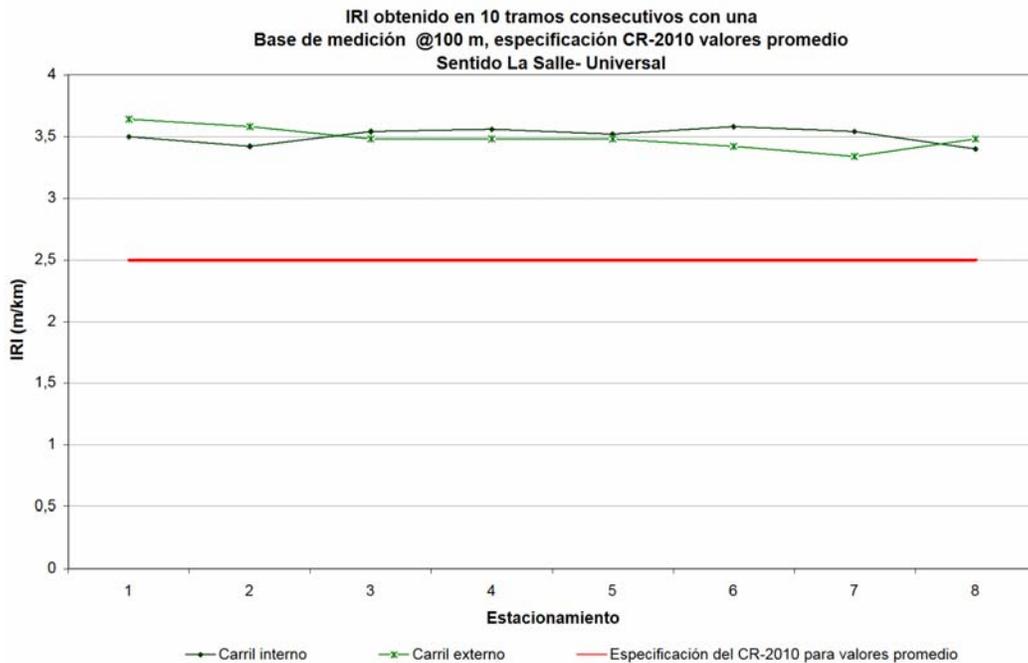
Gráfico No 12. Valores promedio de IRI, en el sentido de circulación La Salle-Universal. Base de medición cada 100m, en comparación con la especificación de IRI del CR-2010.
