INFORME DE AVANCE
DESARROLLO DE UN SISTEMA PARA LA CONSERVACIÓN VIAL
EN LA MUNICIPALIDAD DE CARTAGO

LM-PI-UM-02-10

Diagnóstico de la Red Vial Cantonal de la Municipalidad de Cartago

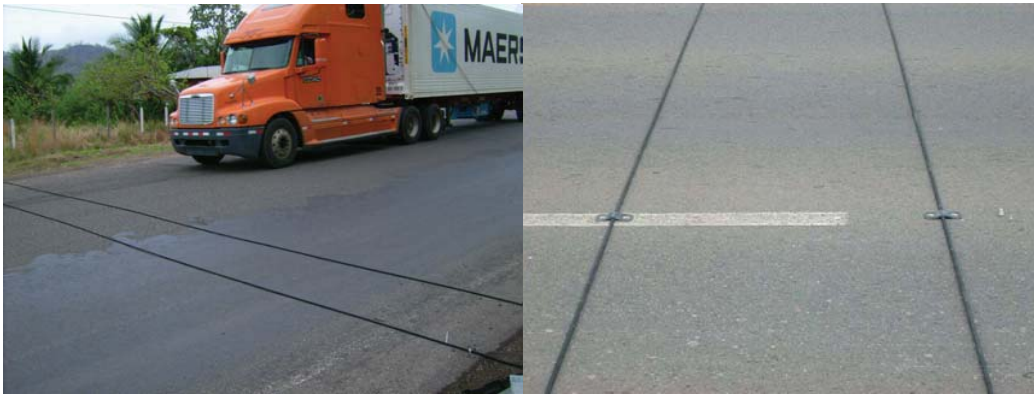
Figura 3. Cables y contadores automáticos en sitio. Fuente: LanammeUCR, 2008.

Se presentan dos figuras de los contadores automáticos colocados en las vías, y las configuraciones recomendadas en campo para la clasificación vehicular.

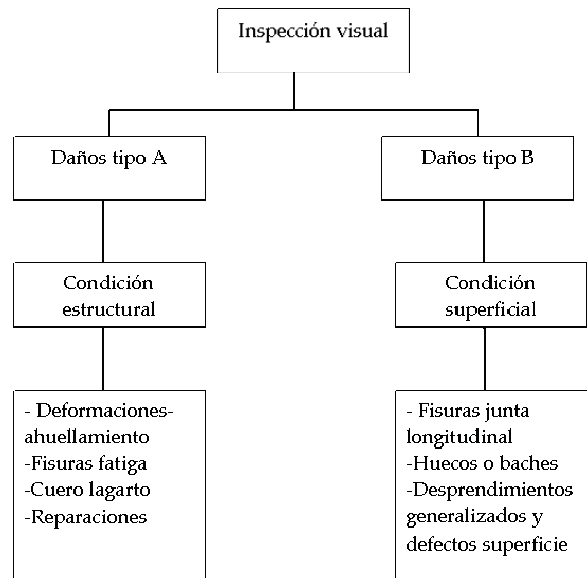
Figura 7. Esquema de inspección visual en metodología VIZIR
Fuente: LanammeUCR, 2008

La metodología se fundamenta en el siguiente esquema de clasificación de deterioros.

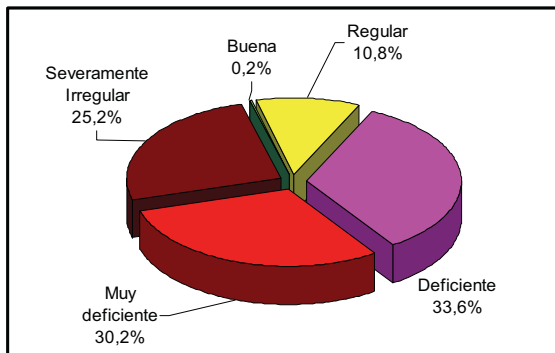
Gráfico 1. Estado de la red evaluada según Índice de Regularidad Superficial (IRI)
Fuente: LanammeUCR, 2010

En el Figura 13 se observan los porcentajes asociados a cada condición según el valor de IRI. En la red evaluada más del 55% presenta valores de IRI superior a 6.4 m/km, lo cual indica que es una superficie de ruedo con muy bajo nivel de confort y con gastos altos de operación para los vehículos que la transitan. Lo que es más preocupante aún es que una cuarta parte de la red, posee un IRI superior a 10 m/km. Por otro lado, únicamente un 11% de la red cuenta con condiciones aceptables de regularidad superficial (menores a 3.6 m/km).

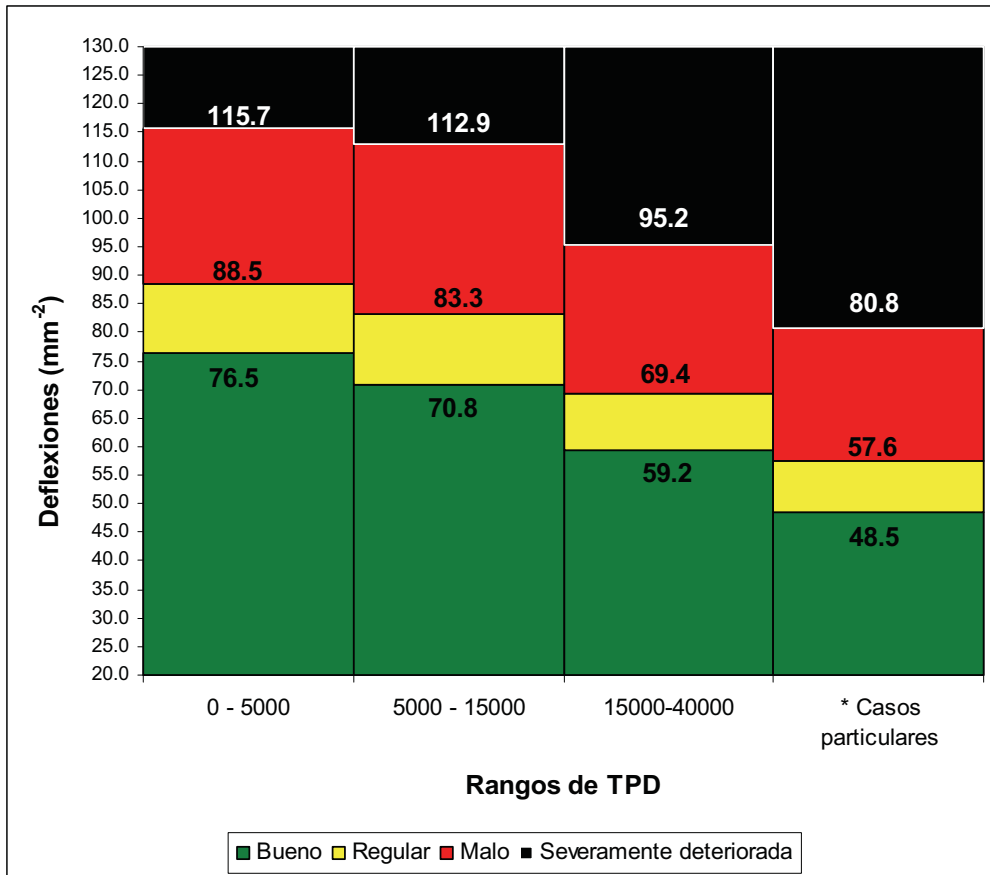
Figura 15. Condición del pavimento a partir de deflectometría y TPD, para una base granular.
Fuente: Informe N° UI-PC-03-08.

Al igual que para la clasificación del estado de una vía según los valores de IRI, la clasificación utilizada para categorizar los resultados obtenidos de deflectometría son tomados a partir de un estudio realizado por LanammeUCR, en el cual se determinaron rangos para las diferentes deflexiones asociadas a distintas categorías de TPD y dependientes del tipo de base (granular o estabilizada con cemento) que compone la estructura del pavimento. En la Figura 15 se presentan los rangos de deflectometría obtenidos para una estructura de pavimento con base granular.

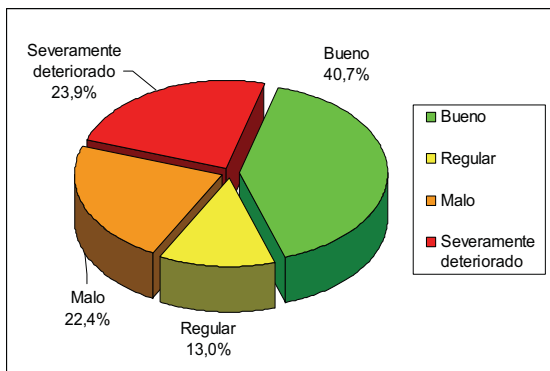
Gráfico 2. Estado de la red evaluada según los valores de deflectometría Fuente: LanammeUCR, 2010

en las vías analizadas se puede observar más claramente en el Gráfico 2. Poco más de la mitad de la red se encuentra en condiciones aceptables, con una capacidad estructural regular o buena.

Los resultados obtenidos para la deflectometría contrastan bastante con respecto a los valores obtenidos para el IRI de la red, en los cuales se observan serias deficiencias.

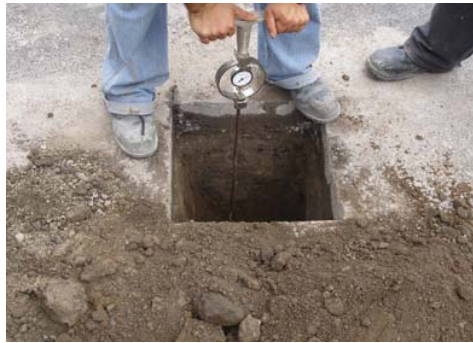
Figura 20. Prueba de CBR en sitio
Fuente: LanammeUCR, 2008.

En esta sección se analiza la RVC tomando en cuenta el valor de CBR obtenido en sitio, el mismo proporciona un índice de la resistencia de la capa de la sub-rasante para resistir carga. En la siguiente imagen se muestra la prueba realizada en sitio.
