INFORME DE AVANCE
DESARROLLO DE UN SISTEMA PARA LA CONSERVACIÓN VIAL
EN LA MUNICIPALIDAD DE MONTES DE OCA

LM-PI-UM-01-10

San José, Costa Rica
Julio, 2010

Diagnóstico de la Red Vial Cantonal de la Municipalidad de Montes de Oca

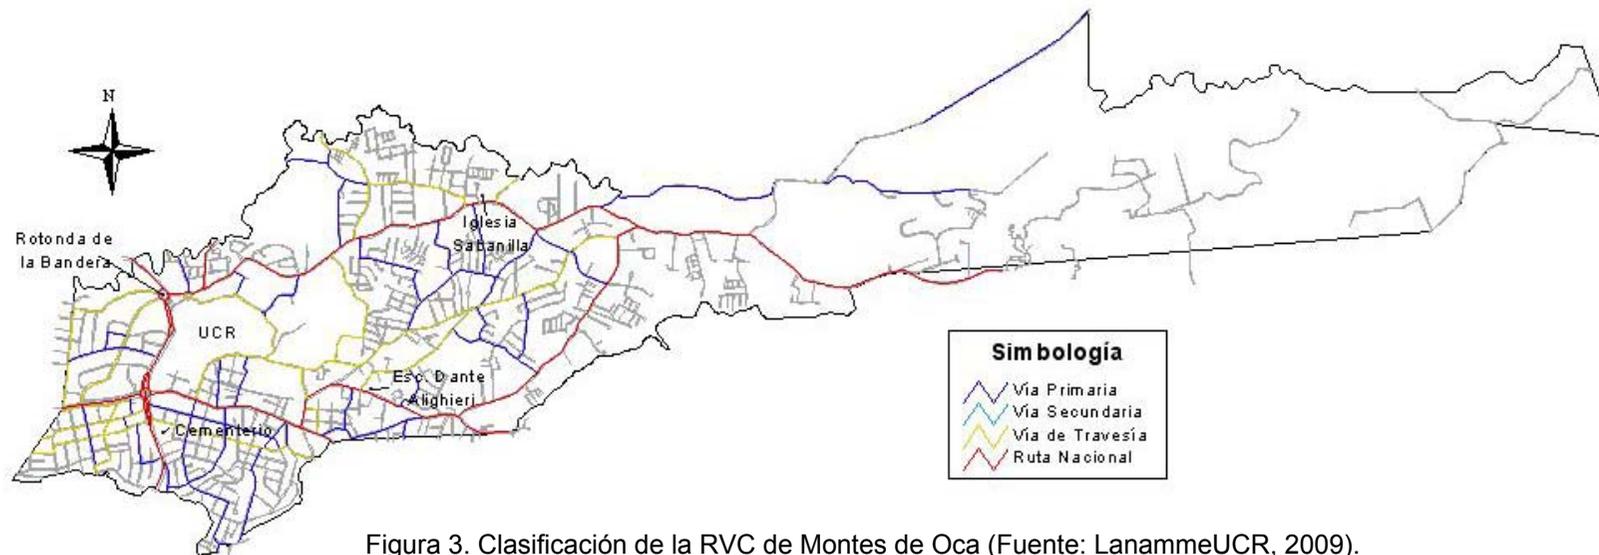
Figura 3. Clasificación de la RVC de Montes de Oca (Fuente: LanammeUCR, 2009).

La clasificación se determina con la experiencia de la Unidad Técnica de Gestión Vial de la Municipalidad de Montes de Oca (UTGVM). Se adjunta un mapa con la clasificación de la RVC de la Municipalidad de Montes de Oca.

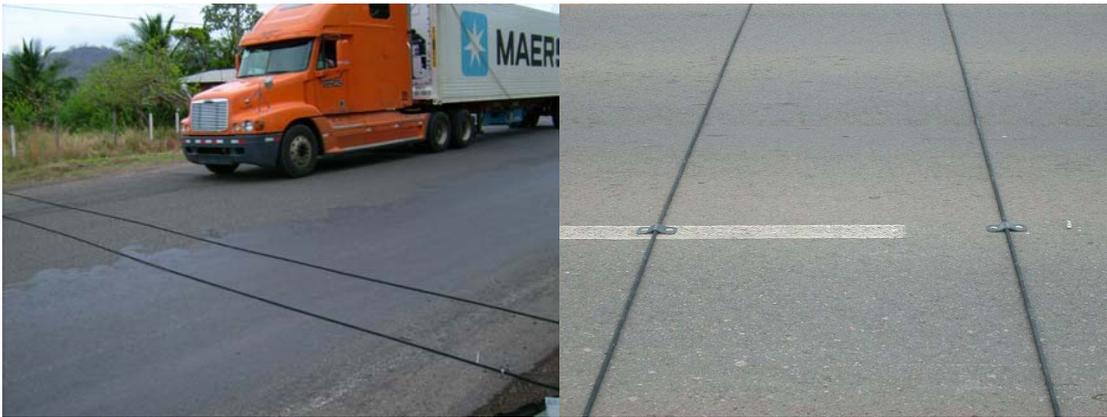
Se presentan dos figuras de los contadores automáticos colocados en las vías, y las configuraciones recomendadas en campo para la clasificación vehicular.

Figura 4. Cables y contadores automáticos en sitio. (Fuente: LanammeUCR, 2008).

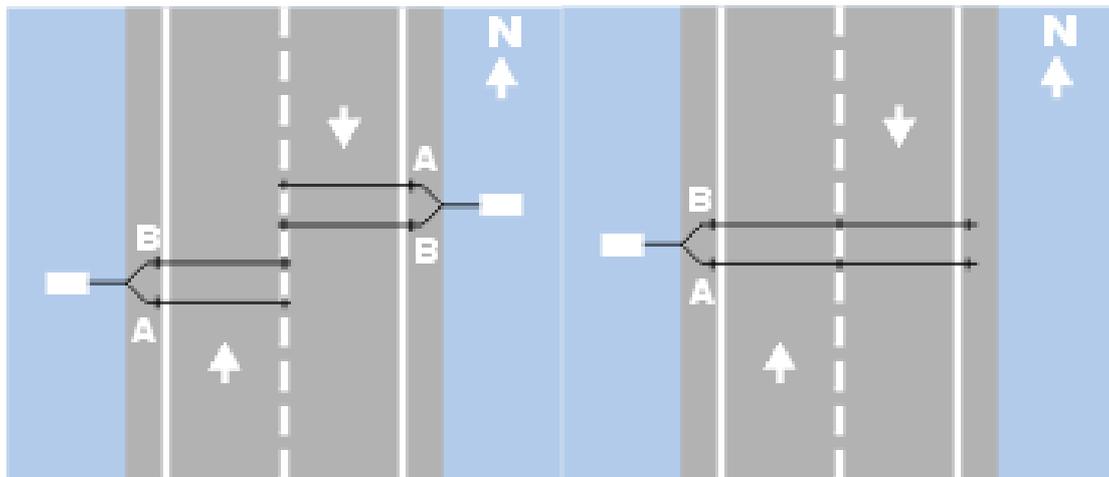
Figura 5. Configuración de los contadores. (Fuente: LanammeUCR, 2008).

El esquema de la izquierda muestra la configuración ideal, el de la derecha muestra una configuración que resulta en pérdida de precisión.

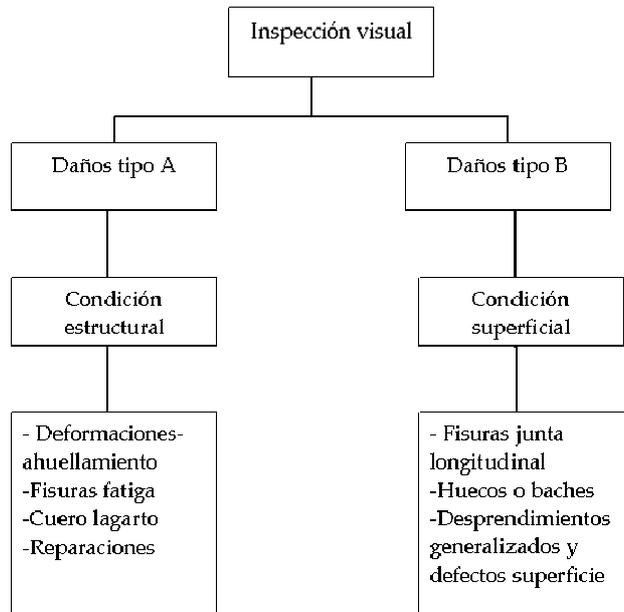
La metodología se basa en el siguiente esquema de clasificación de deterioros.

Figura 6. Esquema de inspección visual en metodología VIZIR
(Fuente: LanammeUCR, 2008).

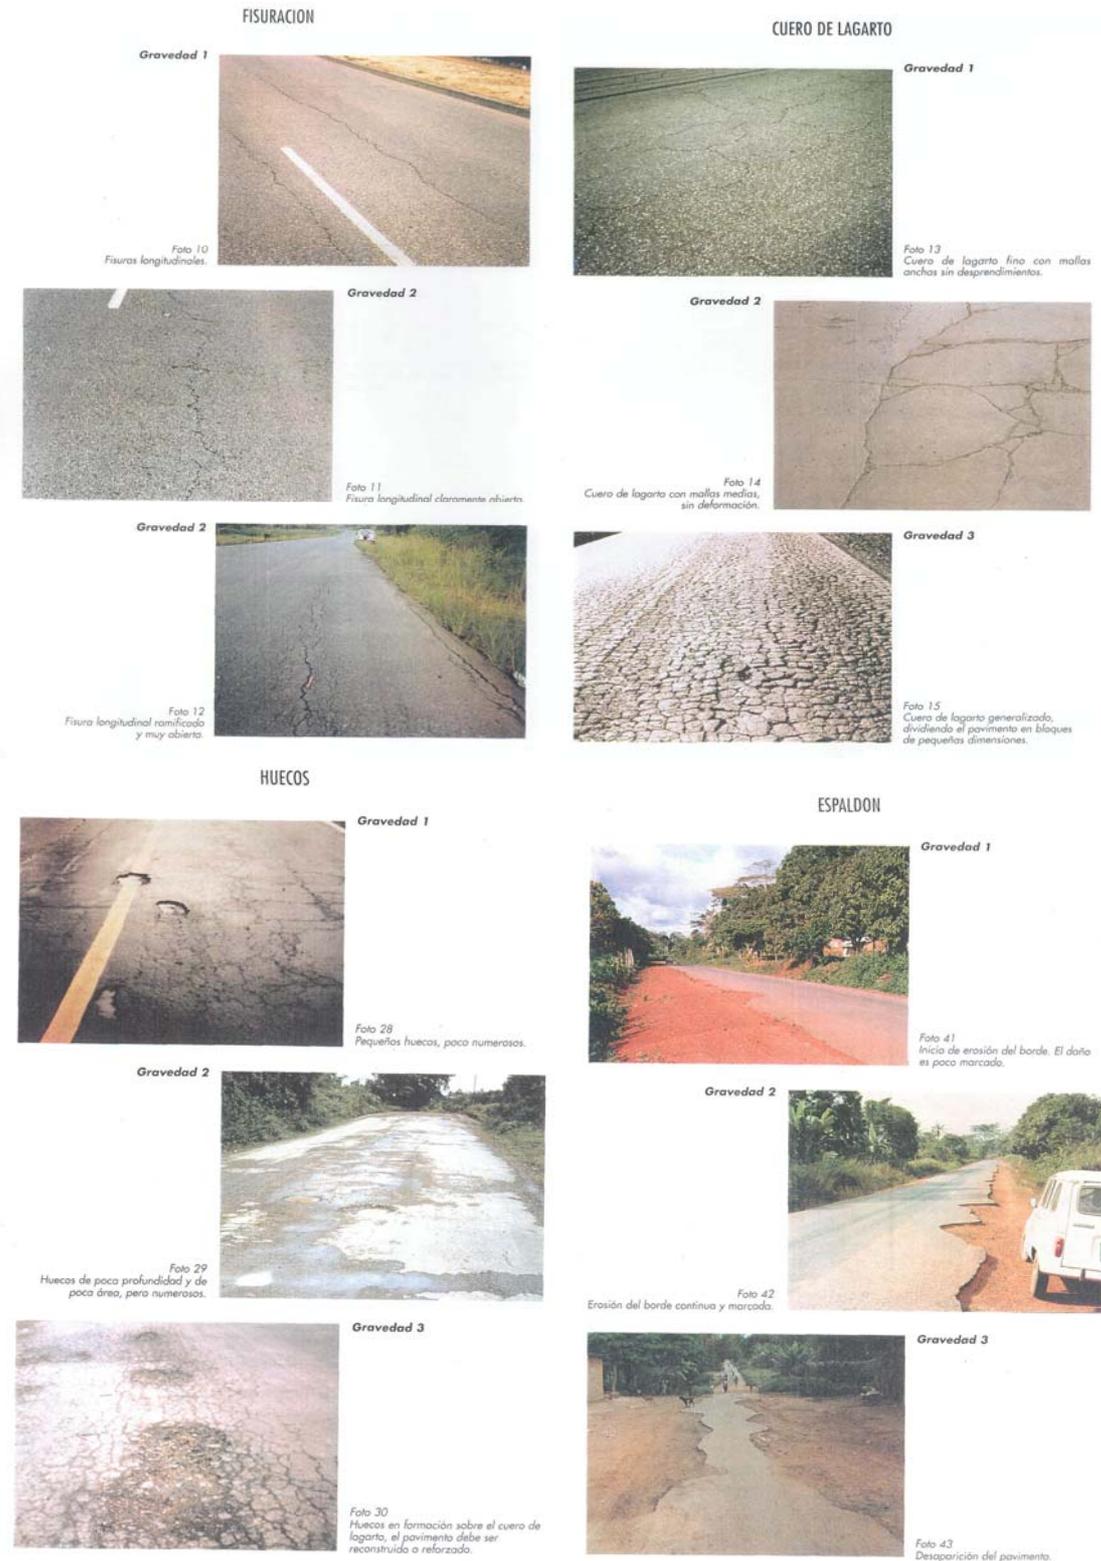
Las siguientes imágenes muestran ejemplos de daños superficiales, con respectivos índices de gravedad, acorde con la metodología VIZIR.

Figura 8. Ejemplos de daños superficiales con metodología VIZIR (Fuente: VIZIR, técnicas y métodos).

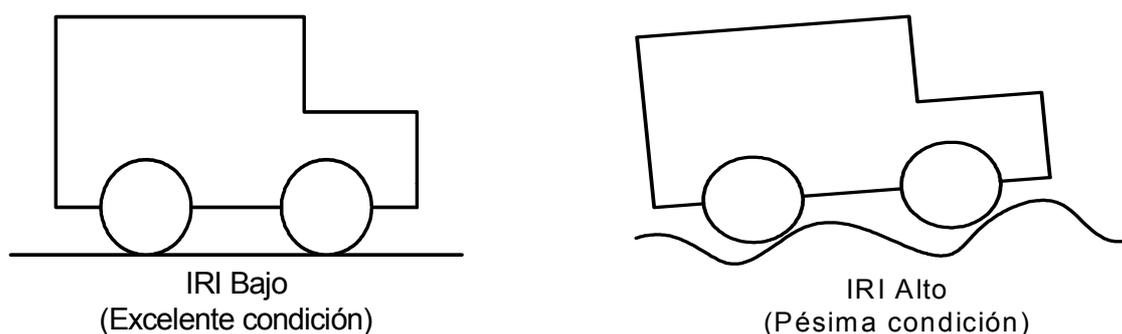
El IRI resume matemáticamente el perfil longitudinal de la superficie de camino en una huella, representando las vibraciones inducidas por la regularidad de un camino en un auto de pasajeros típico, está definido por el valor de referencia de la pendiente promedio rectificadas (RARS80) producto de la simulación del modelo de cuarto de carro, (RQCS), para una velocidad de desplazamiento de 80 Km./h. El IRI aumenta conforme la rugosidad aumenta, como se representa en la Figura 10.

Figura 10. Representación física del Índice de Rugosidad Superficial (Fuente: LanammeUCR, 2008).

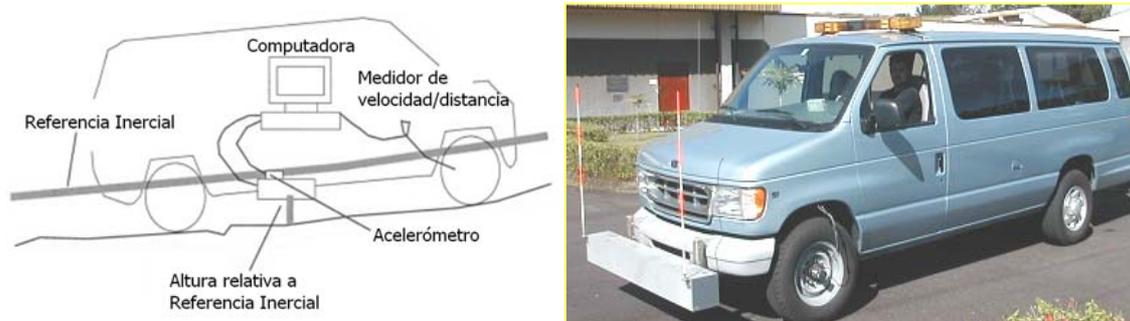
El equipo perfilómetro inercial láser propiedad del LanammeUCR mide la distancia del suelo al vehículo con un medidor láser ubicado en la parte de adelante del vehículo. A continuación se muestra un esquema del funcionamiento del equipo y una imagen del equipo.

Figura 11. Perfilómetro Inercial Láser (Fuente: LanammeUCR, 2008).

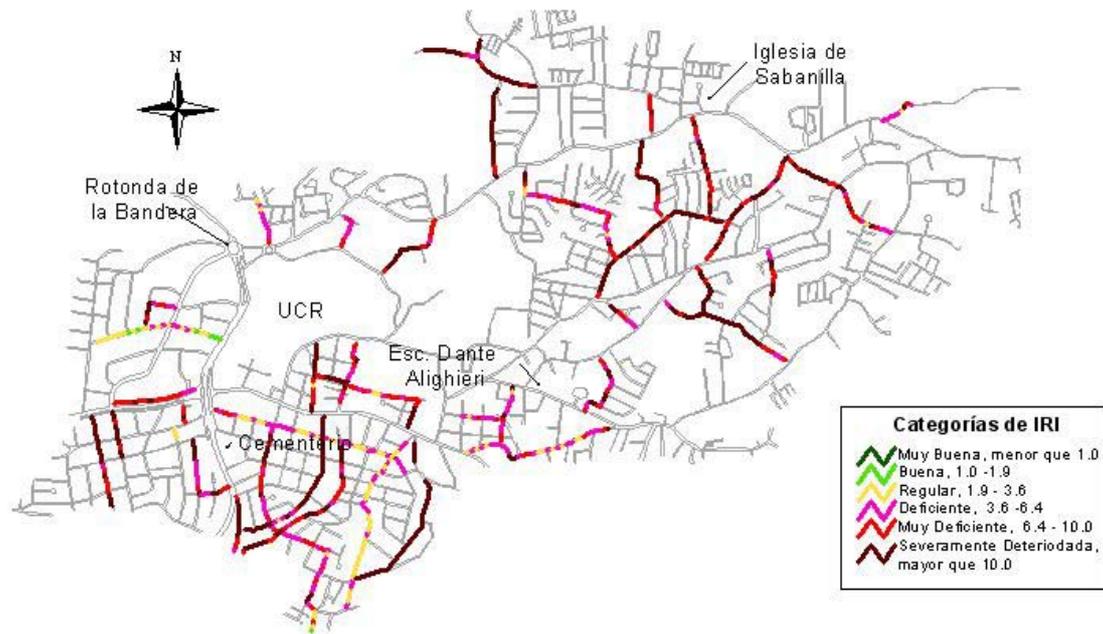
Se realizaron medidas de IRI cada 25 metros sobre la RVC de Montes de Oca, esta evaluación se realizó con el perfilómetro láser del LanammeUCR durante los meses de enero y febrero del 2009, abarcando la red vial cantonal primaria y secundaria con una longitud aproximada de 27 Km. A continuación se muestran los resultados obtenidos.

Figura 12. Resultados de la evaluación del IRI en los distritos de Mercedes y San P edro (Fuente: LanammeUCR, 2009).

La clasificación cualitativa utilizada en las figuras anteriores se relaciona con los valores o rangos de IRI que se presentan en la Tabla 1, la cual es una adaptación de la escala determinada a partir de una investigación realizada parte de funcionarios de la unidad de investigación del LanammeUCR en el año 2008.

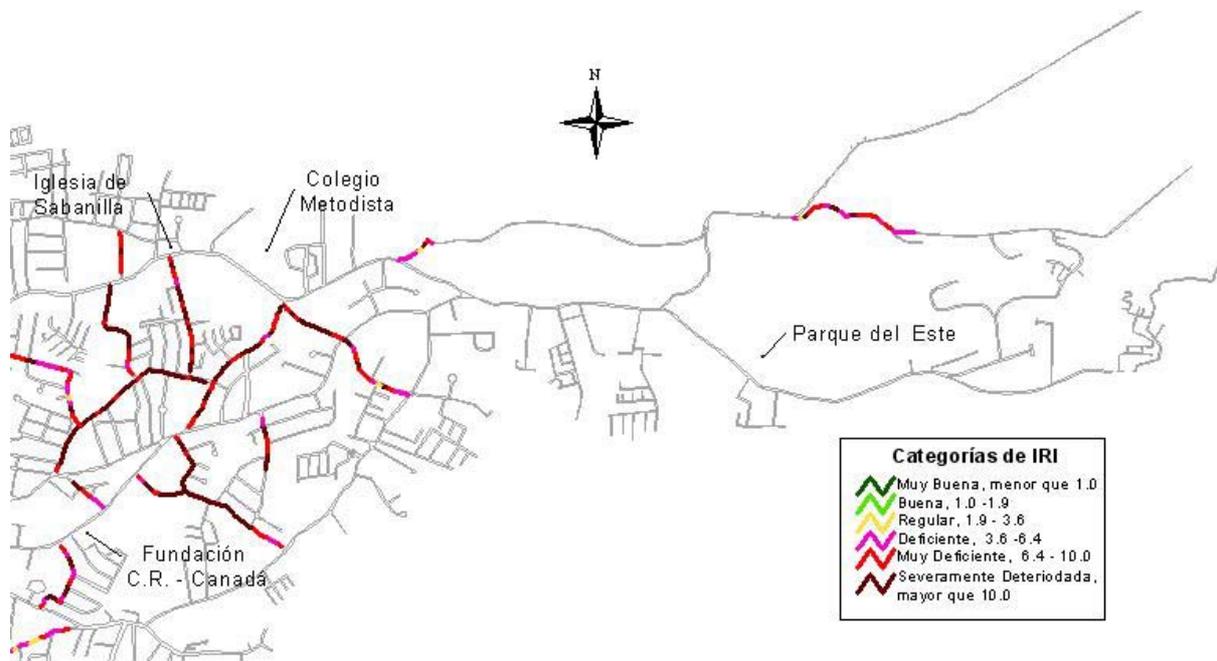
Figura 13. Resultados de la evaluación del IRI en los distritos de Sabanilla y San Rafael (Fuente: LanammeUCR, 2009).

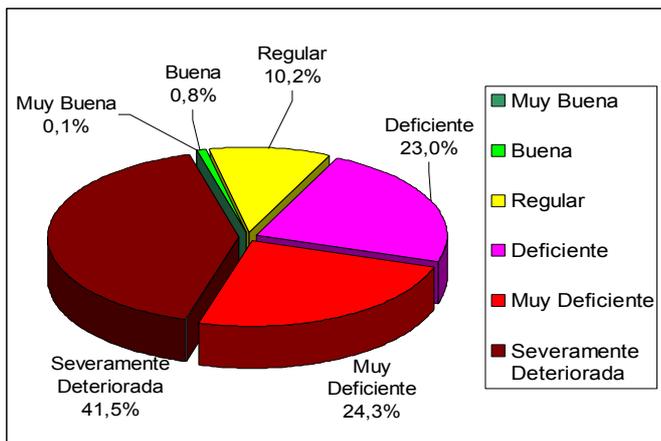
Figura 14: Estado de la red evaluada según Índice de Regularidad Superficial (IRI)
Fuente: LanammeUCR, 2010

En la Figura 14 se observa que más de dos terceras partes de la red evaluada presenta un IRI bastante desfavorable para el usuario, ya que son vías que poseen un IRI superior a 6,4 m/km, lo que implica una superficie de ruedo inconfortable y aumento en los costos de operación de los vehículos que transitan. Lo más preocupante es que un 41,5% presenta valores de IRI superiores a 10,0 m/km, lo cual es una condición de irregularidad realmente preocupante. Por otro lado, únicamente el 11,1% presenta condiciones de IRI aceptable con valores inferiores a 3,6 m/km.

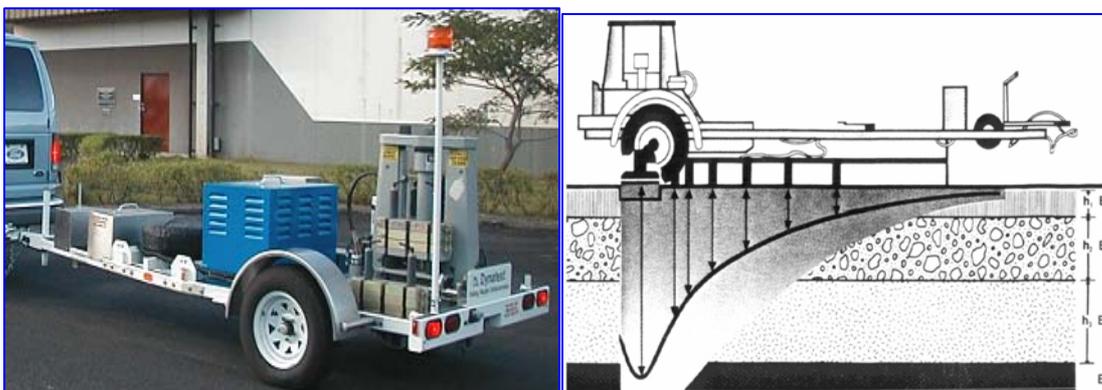
Las mediciones se realizaron con el equipo deflectómetro de impacto (FWD, por sus siglas en inglés), tomando mediciones cada 50 metros en el año 2009. El procedimiento consiste en dejar caer una carga de impacto estándar sobre el pavimento y medir las deflexiones en nueve puntos, con diferentes distancias con respecto al punto donde se aplicó el impacto. A continuación se muestran dos imágenes con el equipo de medición y los puntos donde se miden las deflexiones.

Figura 15. Equipo de deflectometría de impacto (Fuente: LanammeUCR, 2008).

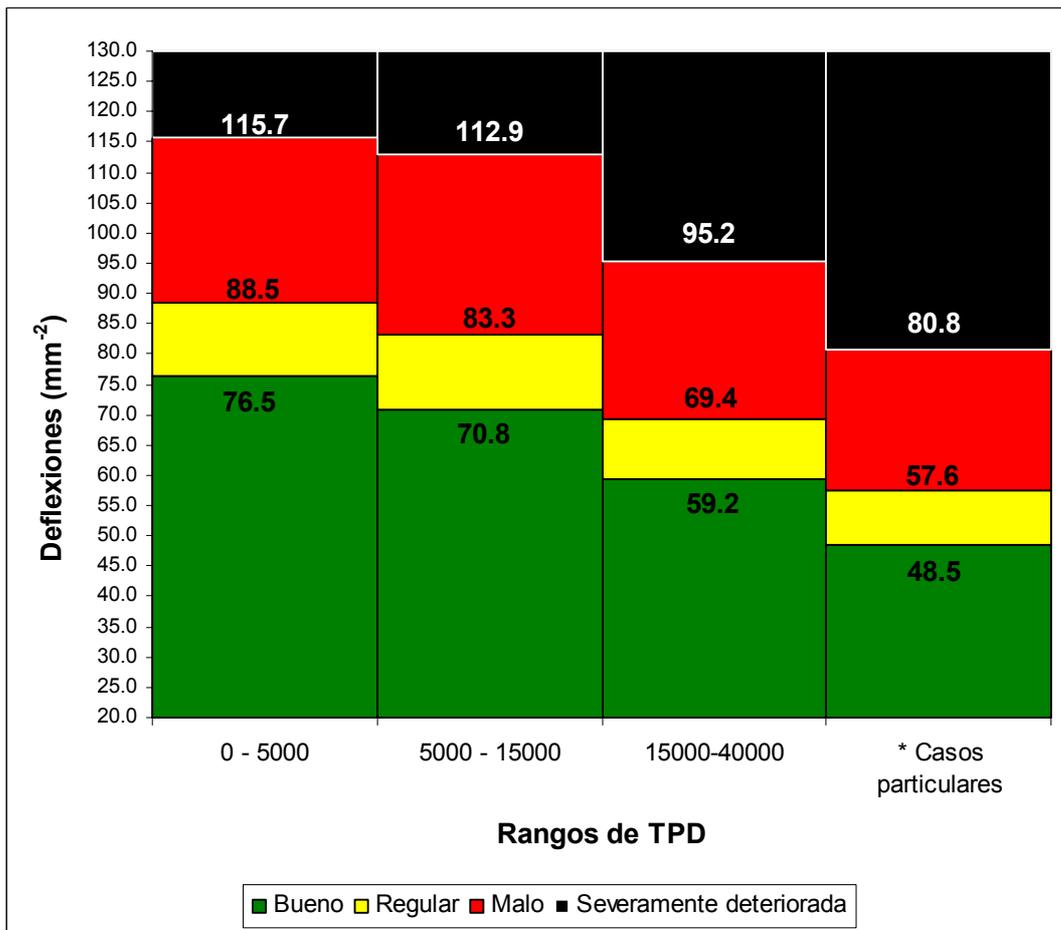
En un estudio realizado por LanammeUCR (Mayo, 2008), se determinaron rangos para las diferentes deflexiones asociadas a distintos rangos de TPD. En la Figura 16 se presenta los rangos obtenidos, los cuales dependen del volumen de tránsito y del tipo de estructura.

Figura 16. Condición del pavimento a partir de deflectometría y TPD, para una base granular (Fuente: LanammeUCR, 2008).

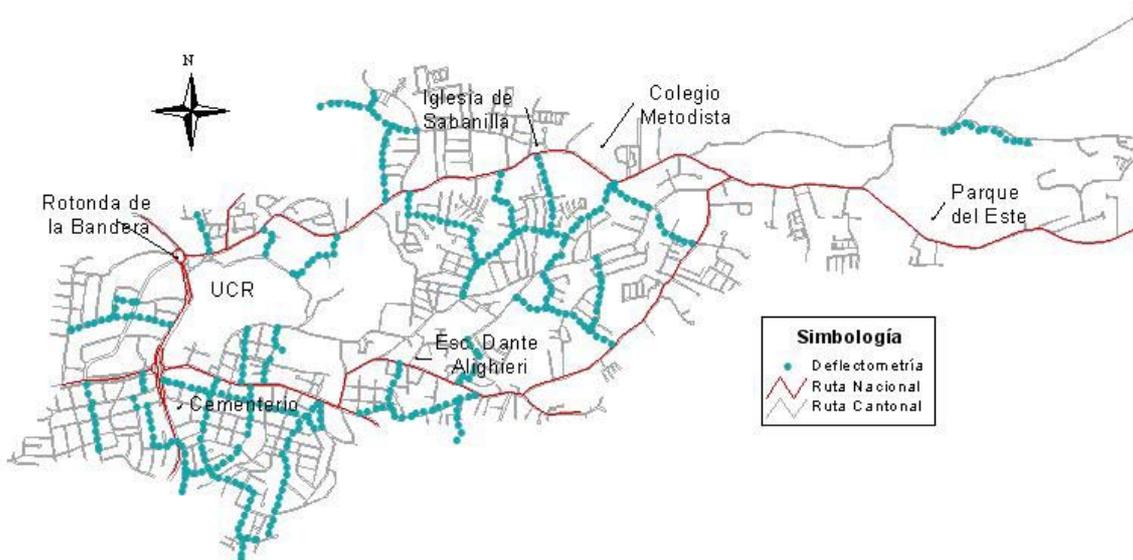
Para la deflectometría se tomaron datos cada 50 metros para las rutas primarias y secundarias del cantón de Montes de Oca durante febrero del 2009. Se aplicó el ensayo sobre aproximadamente 27 Km. de la red vial cantonal.

Figura 17. Puntos de evaluación de deflexiones de las vías primarias y secundarias de RVC de Montes de Oca. (Fuente: LanammeUCR, 2009).

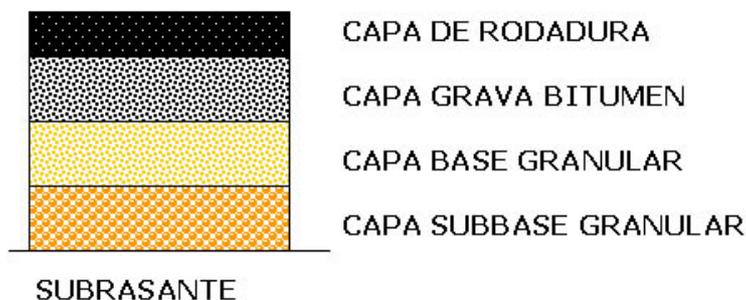
En esta sección se determina la estructura y el tipo materiales que componen el pavimento. La Figura 18 contiene un ejemplo de un pavimento; en Costa Rica sin embargo frecuentemente no se cuenta con la capa grava bitumen (base estabilizada).

Figura 18. Ejemplo de estructura de pavimento.

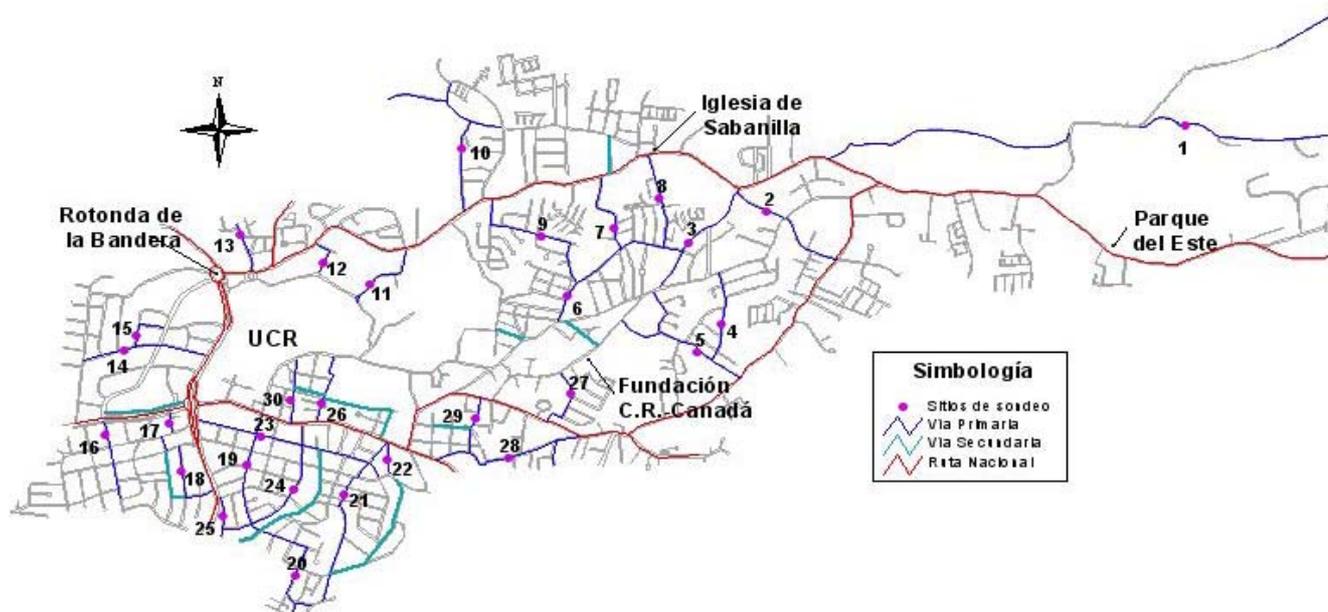
Las excavaciones se realizan en puntos estratégicos tomando en cuenta la clasificación de las vías del cantón y la deflectometría de las vías primarias y secundarias de la RVC establecidas por la UTGV para realizar el estudio. En la siguiente figura se presentan los sitios donde se realizaron los sondeos.

Figura 19. Sitios de sondeos sobre vías primarias y secundarias de la RVC de Montes de Oca.
(Fuente: LanammeUCR, 2009)

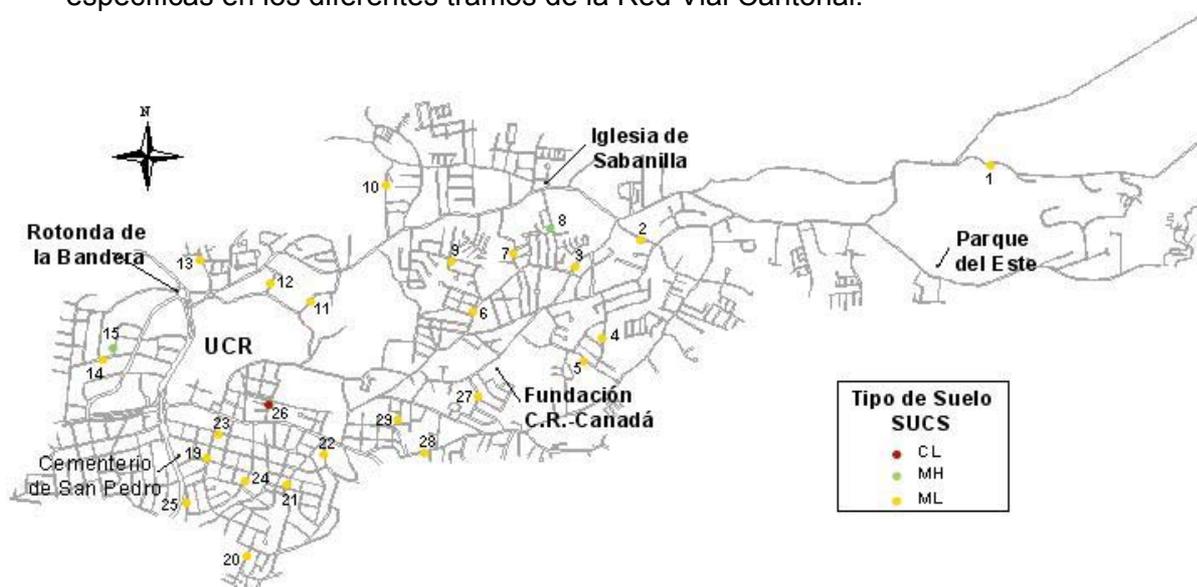
Figura 20. Tipo de suelo (SUCS) en sitios de sondeo realizados en la RVC Montes de Oca (Fuente: LanammeUCR, 2009).

En la Figura 20 se evidencia que el tipo de suelo predominante en el cantón de Montes de Oca es el suelo limoso-arcilloso. A continuación se presenta una breve explicación de la nomenclatura utilizada en la Figura 19, utilizada para clasificar suelos según el Sistema Unificado de Clasificación de Suelos (SUCS):

- MH: Limo inorgánico, limo micáceos o diatomáceos, limos elásticos.
- ML: Limos inorgánicos, polvo de roca, limos arenosos o arcillosos ligeramente plásticos.
- CL: Suelo arcilloso de baja plasticidad.

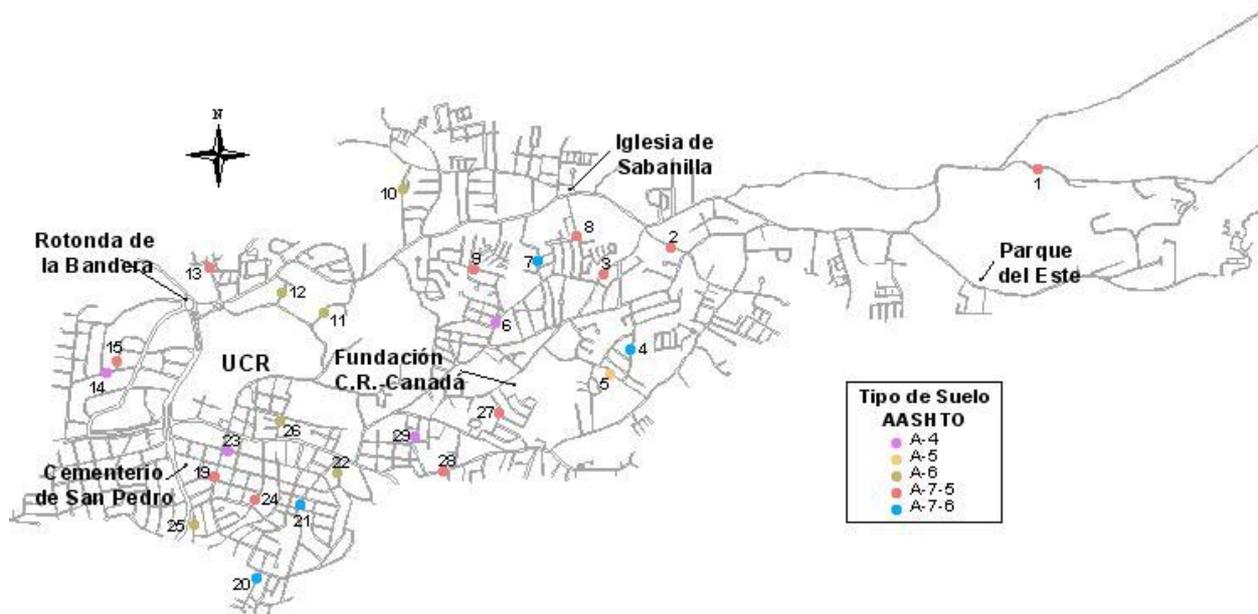
Además se realizó la clasificación de los suelos por medio del uso de la metodología AASHTO, resultados que se sintetizan en la siguiente figura:

Figura 21. Tipo de suelo (AASHTO) en sitios de sondeo realizados en la RVC Montes de Oca (Fuente: LanammeUCR, 2009).

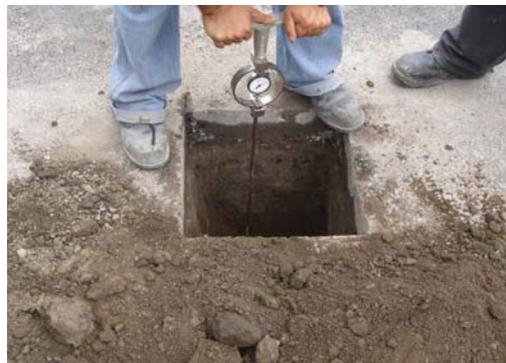
En esta sección se analiza la RVC tomando en cuenta el valor de CBR obtenido en sitio, el mismo proporciona un índice de la resistencia de la capa de la subrasante para resistir carga. En la siguiente imagen se muestra la prueba realizada en sitio.

Figura 22. Prueba de CBR en sitio.
(Fuente: LanammeUCR, 2008)

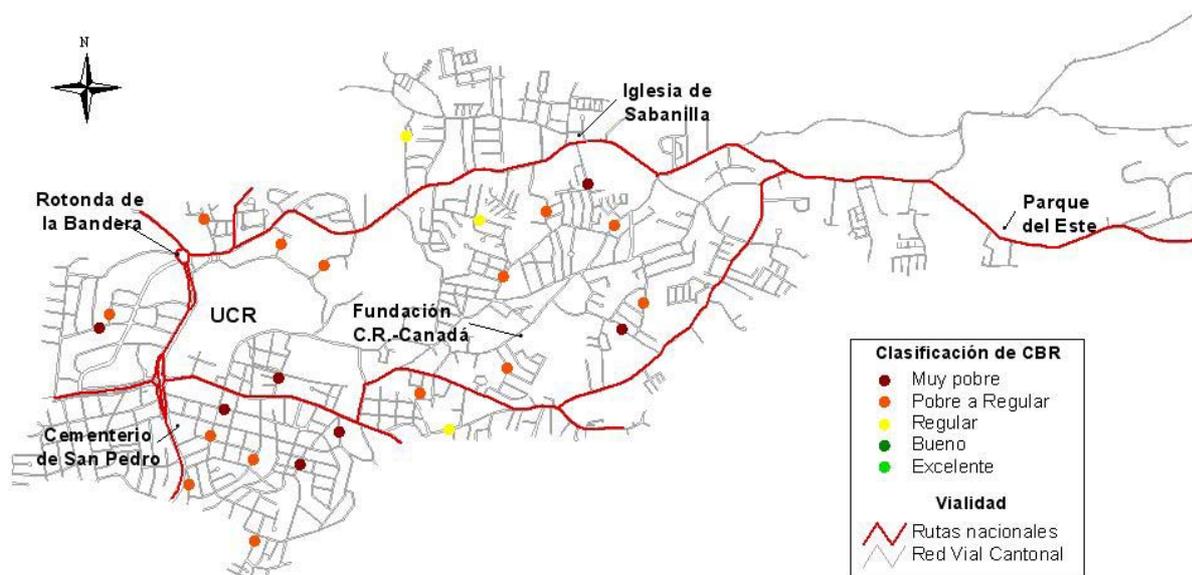
La categorización del CBR utilizada se presenta en la siguiente tabla, donde se especifican rangos de CBR asociados a cada clasificación cualitativa, la cual describe el comportamiento de los suelos, principalmente para su utilización como materiales de subrasante o base. En la siguiente figura se observa la categorización del suelo según el valor del CBR registrado en sitio.

Figura 23. Categoría de CBR para la subrasante en la RVC de Montes de Oca.
(Fuente: LanammeUCR, 2009)
