Proyecto: LM-PI-UE-008-11

EVALUACIÓN DE LA VULNERABILIDAD ANTE AMENAZAS NATURALES DE LA RUTA NACIONAL 613 SAN VITO-MELLIZAS

Unidad de Evaluación de la Red Vial Nacional

San José, Costa Rica
Noviembre, 2011

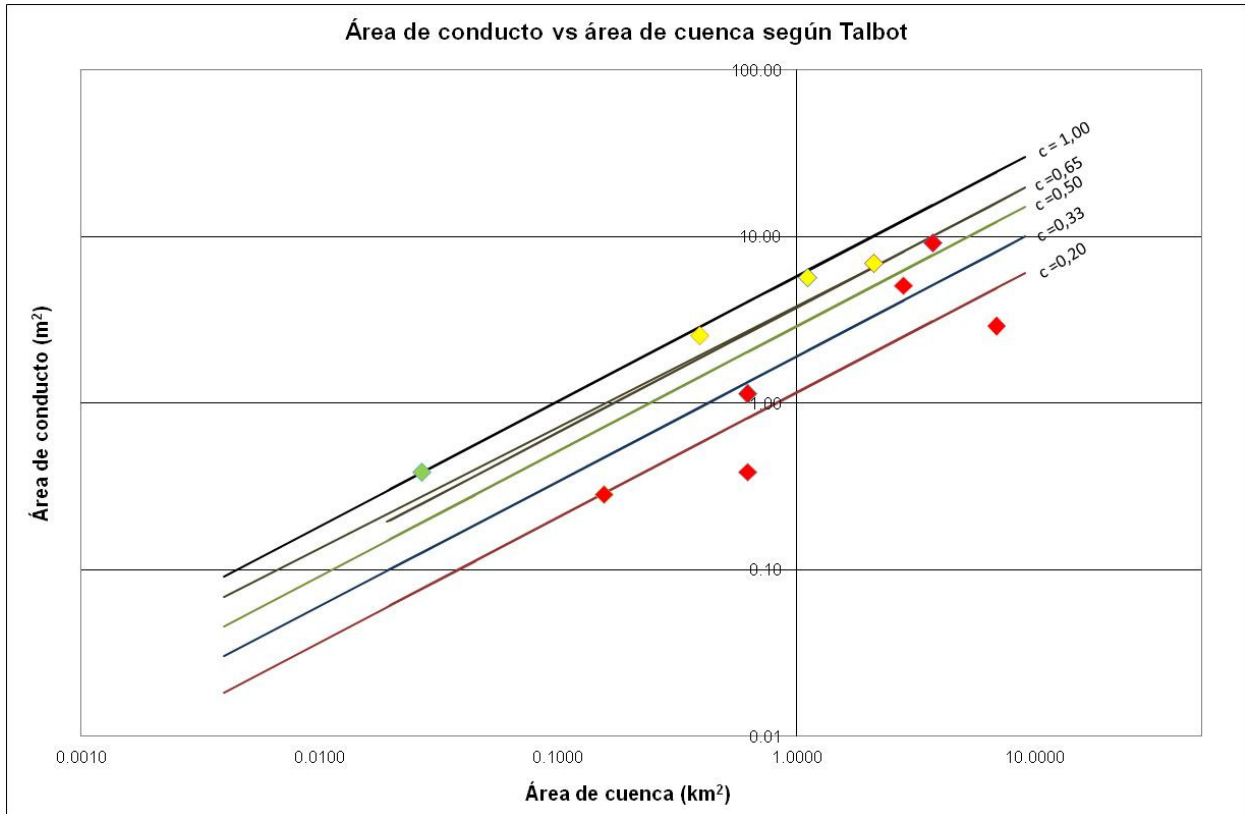
En la Figura 12 se muestran los resultados de aplicar la fórmula de Talbot para diferentes condiciones del coeficiente C. A cada alcantarilla se le asignó el color correspondiente al nivel de vulnerabilidad estimado: azul para una vulnerabilidad muy baja, verde para una vulnerabilidad baja, amarilla para una vulnerabilidad moderada, naranja para una vulnerabilidad alta y rojo para una vulnerabilidad muy alta.

Figura 12. Diagrama de Talbot (área de conducto vs área de cuenca) para alcantarillas principales

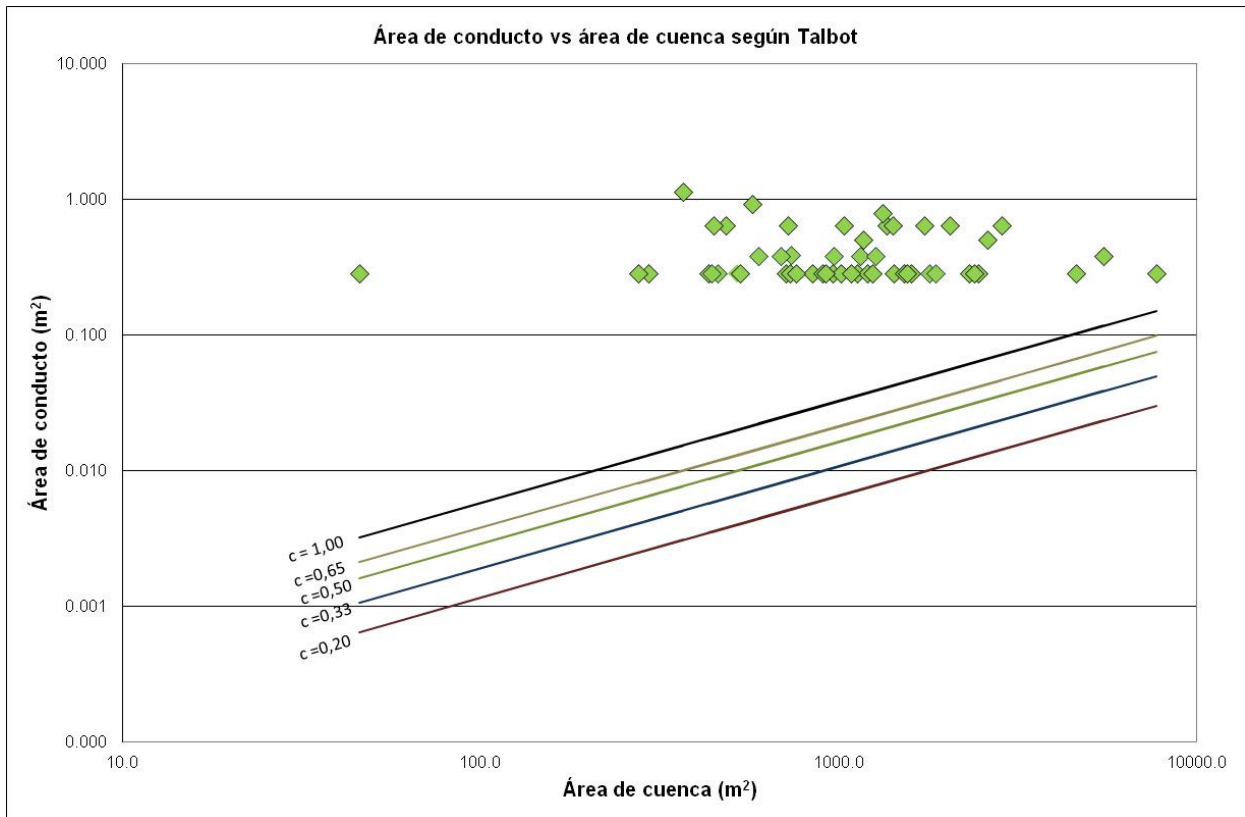
En la Figura 13 se muestran los resultados de aplicar la fórmula de Talbot para diferentes condiciones del coeficiente C para las alcantarillas secundarias. En este caso, para todas las alcantarillas secundarias se estimó una vulnerabilidad baja.

Figura 13. Diagrama de Talbot (área de conducto vs área de cuenca) para alcantarillas secundarias.

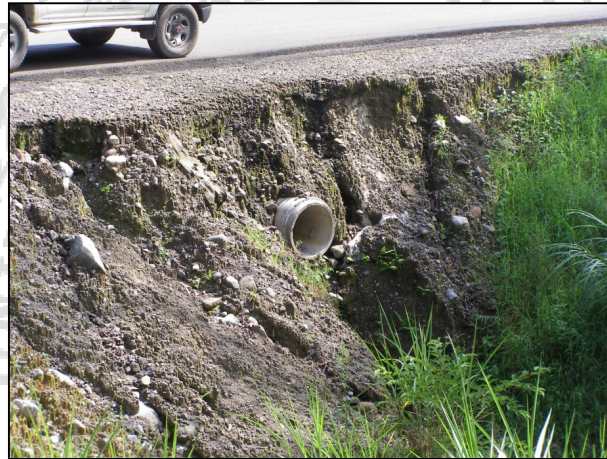
Desde un punto de vista de diseño se constató el faltante de aletones de entrada y salida en muchas de las obras de drenaje evaluadas. El uso de estructuras de entrada, como pueden ser muros de cabecera con aleros o conductores achaflanados permite mejorar la capacidad de la tubería, reducir al mínimo la erosión del relleno y controlar el nivel de entrada de agua. No se observó en las salidas de algunas de las obras de drenaje el uso de disipadores de energía como zampeados o camas de revestimiento, muros o gabachas con dientes, los cuales se usan para prevenir la socavación a la salida de las tuberías, tal como se muestra en la Figura 14.

Figura 14. Alcantarilla sin estructura de protección a la salida en Est. 29+530.
Estado de la estructura al 17 de mayo de 2011.

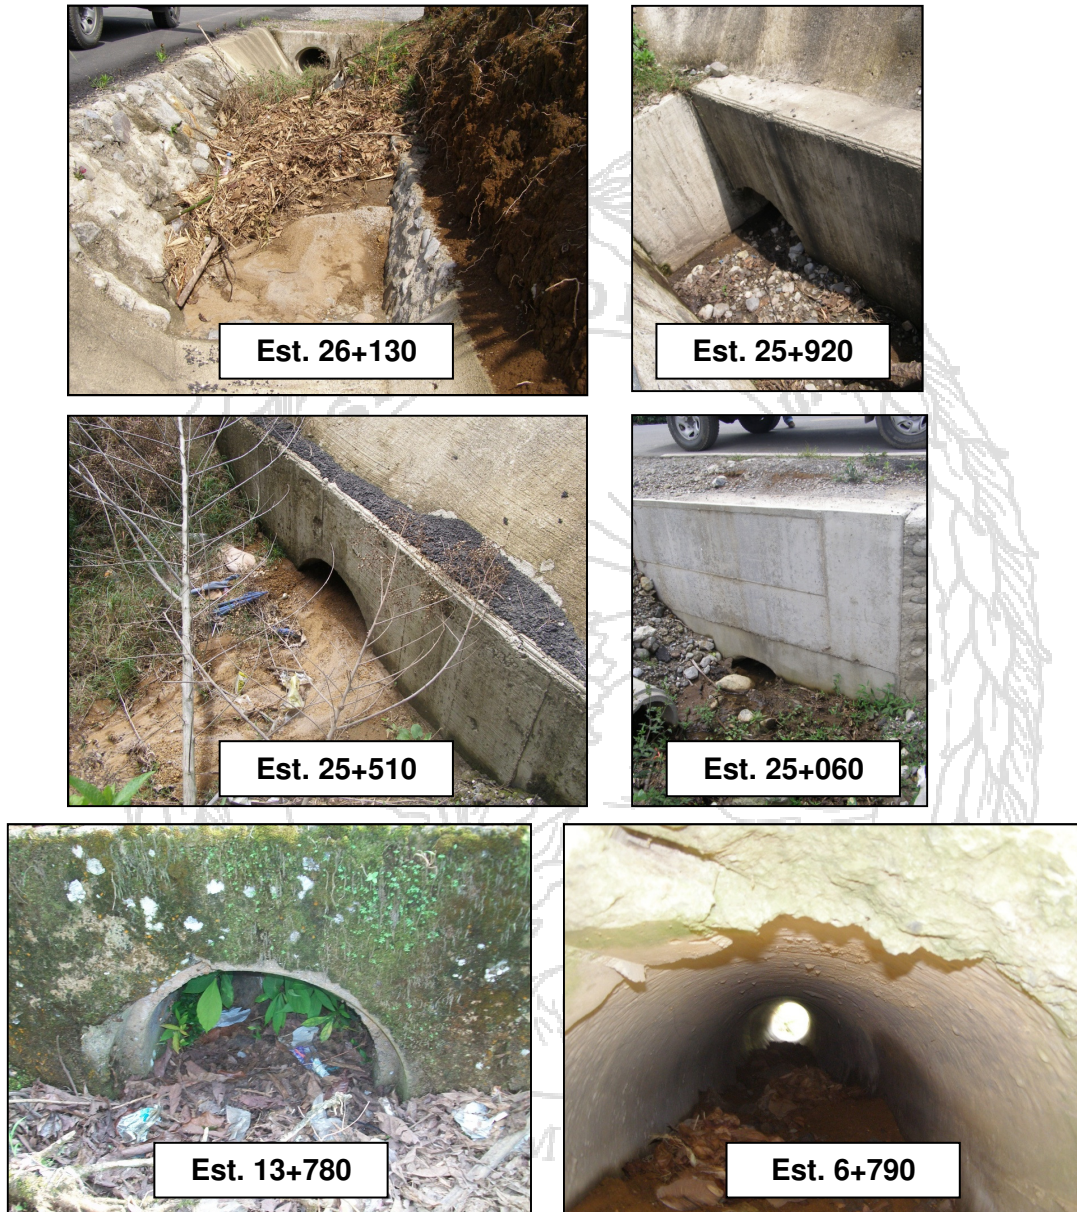
Se observó que algunas cunetas y alcantarillas presentan señales de arrastre de basura y vegetación, provocando que estén obstruidas parcialmente, lo cual si no es atendido puede resultar en la obstrucción total de las alcantarillas o la colmatación de las mismas. La figura 15 muestra ejemplos de las condiciones anteriormente descritas.

Figura 15. Cunetas y alcantarillas con sedimentos, vegetación y basura.

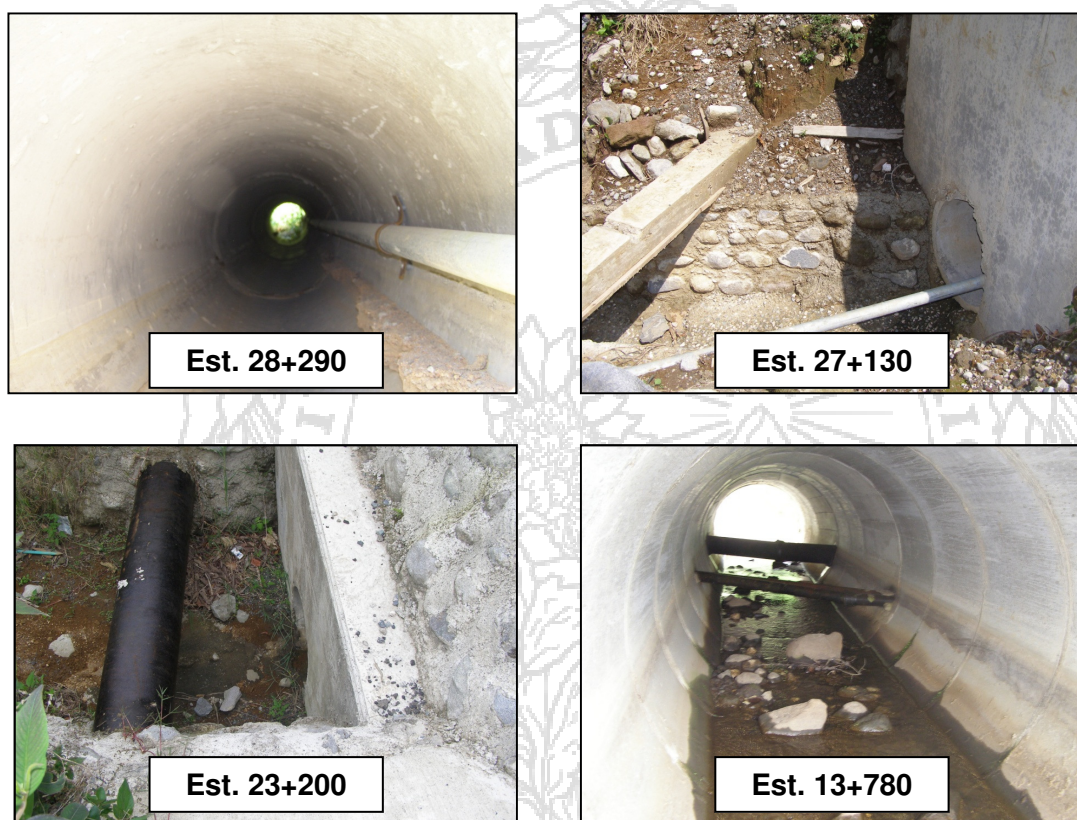
De igual manera se constató el uso de obras de drenaje, de diferentes tamaños, para el paso de ductos y tuberías que sirven a otros servicios (e.g., tuberías de agua) que presentan para las obras de drenaje una disminución del área efectiva y en consecuencia de su capacidad hidráulica. Estos ductos y tuberías que atraviesan las obras de drenaje, a su vez, se vuelven puntos vulnerables de sufrir daños por el arrastre de rocas, troncos de árboles u otros elementos que sean conducidos a las obras de drenaje. La Figura 16 muestra ejemplos de estas situaciones.

Figura 16. Alcantarillas con tuberías que las atraviesan.
Estado de las estructuras al 17 de mayo de 2011.

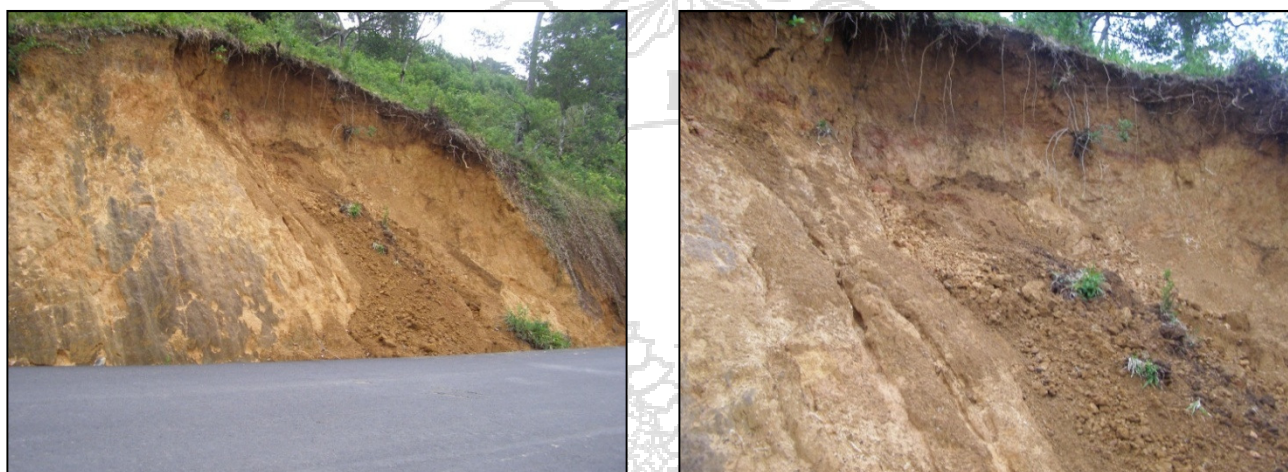
Figura 19. Deslizamientos registrados en estacionamiento 29+600.

Estado del deslizamiento al 17 de mayo de 2011.

1. Habilitar, en los lugares que así lo ameriten, un sistema de captación y control de aguas subterráneas y superficiales, para evitar la saturación de los suelos en taludes y terraplenes y evitar que estos se deterioren y provoquen deslizamientos.
2. Establecer por parte del Ministerio de Obras Públicas y Transportes, a través de la Dirección General de Ingeniería de Tránsito, y la Comisión Nacional de Prevención de Riesgos y Atención de Emergencias un sistema de vigilancia y control de tránsito para la ruta en estudio, el cual permita identificar desplazamientos de material de taludes que pueda ocurrir o que ocurra con el fin de alertar a los usuarios de la vía y tomar las acciones de cierre temporal, parcial o total de la ruta, según corresponda.

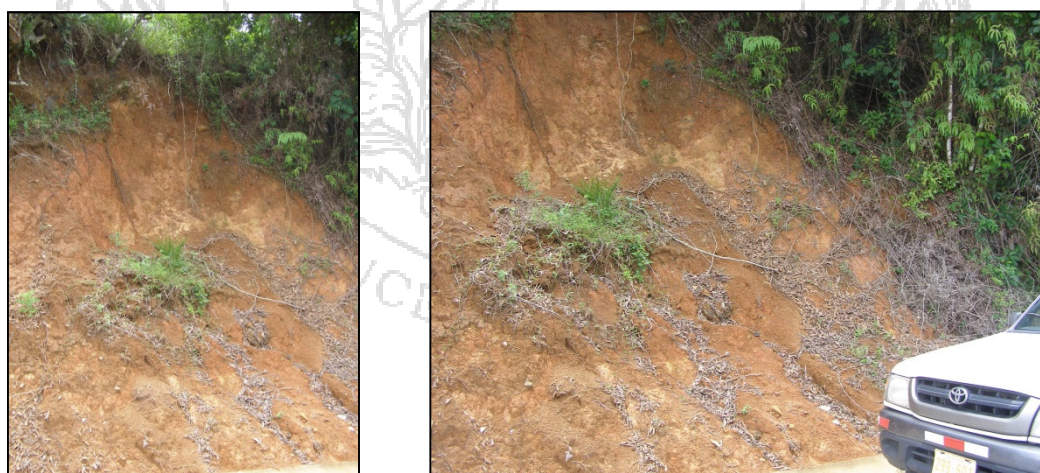
Figura 20. Deslizamientos registrados en estacionamiento 24+020.

Estado del deslizamiento al 17 de mayo de 2011.

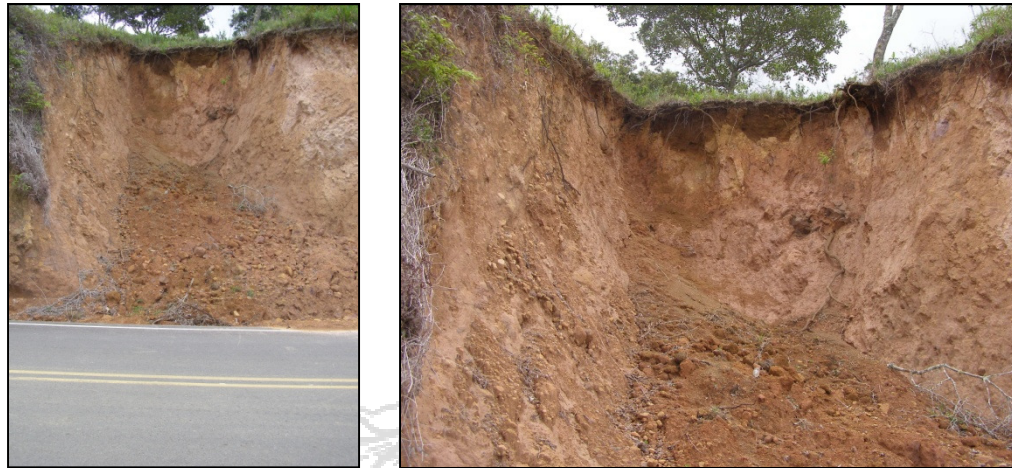
Figura 21. Deslizamientos registrados en estacionamiento 23+470.
Estado del deslizamiento al 17 de mayo de 2011.

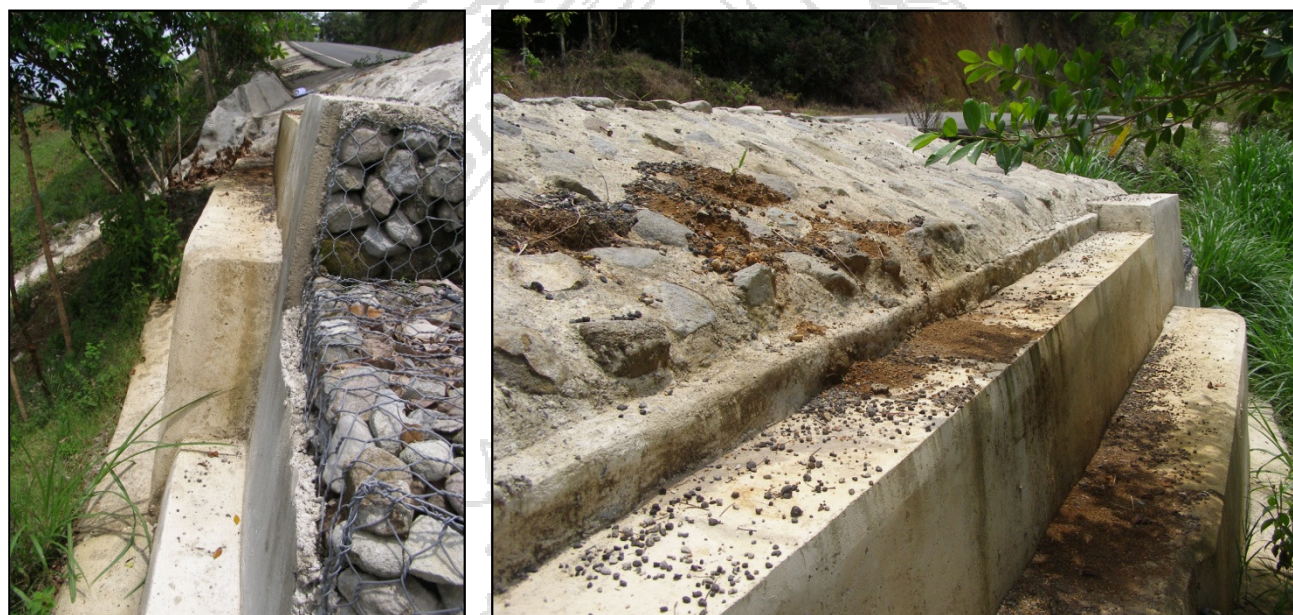
Figura 24. Muro de gaviones entre estacionamientos 24+110 y 24+120.
Estado del muro al 17 de mayo de 2011.

Este muro, que parece se construyó en forma combinada con un muro que asemeja ser de concreto reforzado, no muestra ningún drenaje, lo que permite la acumulación de agua al dorso del muro. Si bien los muros pueden diseñarse considerando una fuerza hidrostática actuando sobre el muro, esta condición de diseño resulta en la mayoría de ocasiones poco económica, por lo que la práctica común es proporcionar al muro de drenajes que permitan el alivio de esa presión hidrostática. Esta consideración de diseño, debe ser trasladada a la obra durante la etapa constructiva.

En este caso se observó que el muro de concreto reforzado no muestra drenajes y al muro de gaviones se le colocó concreto en la cara del mismo, cuando una de las ventajas del muro de gaviones es que por su configuración, son estructuras drenantes. No obstante, en este caso al tener una pared de concreto permite que se acumulen presiones hidrostáticas, posiblemente no consideradas en el diseño, que podrían provocar un mal comportamiento del muro y afectar, consecuentemente, al relleno que sostiene.

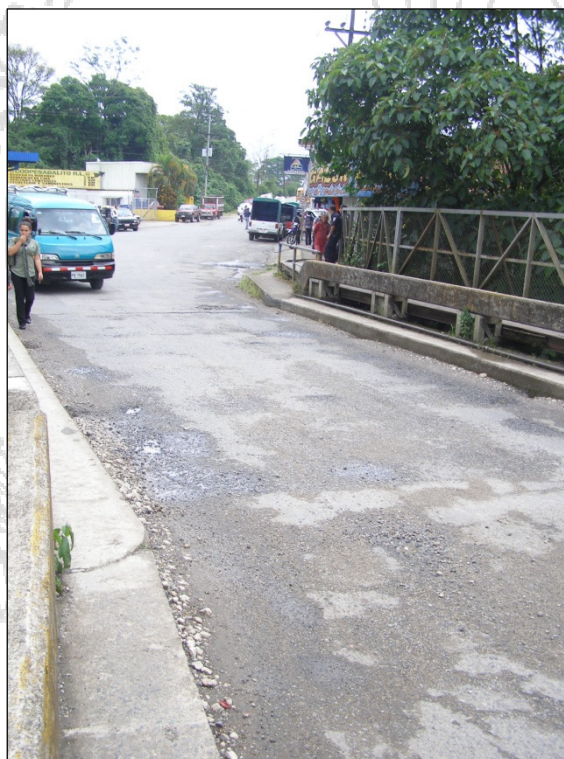
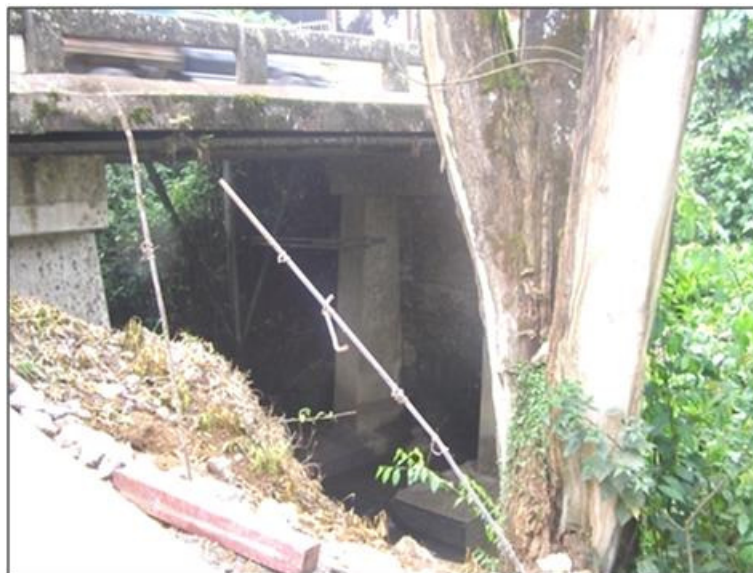
Característica	Puente Sabalito Nº 1
Fecha de construcción	1974-1978
T.P.D.	1315
Longitud	7,75 m
Material	Concreto
Tipo de estructura	Losa plana
Tipo	Puente simplemente apoyado, con luces menores a 150 m y apoyos simples
Diseño	Diseño convencional
Riesgo	Alto riesgo
Clasificación	HBR12

Figura 27. Puente No. 1 sobre el río Sabalito.
Estado del puente al 9 de marzo de 2011.

Figura 28. Puente No. 1 sobre el río Sabalito.
Estado del puente al 9 de marzo de 2011.

Según los criterios del Cuadro 17 y con base en los resultados del análisis de amenaza sísmica, a los puentes sobre el río Sabalito se les asignó, a ambos, una vulnerabilidad muy alta.

1. Evaluar por parte de la Administración activa la necesidad de modificar o adecuar los puentes para que puedan resistir las fuerzas sísmicas a las que puedan estar sometidos, según la amenaza sísmica de la zona.
2. Como parte de los programas de mantenimiento de los puentes sobre el río Sabalito, se debe implementar un programa de limpieza de basura y desechos en la subestructura, con especial atención sobre la pila del puente, con la meta de mitigar y prevenir cualquier proceso de socavación.

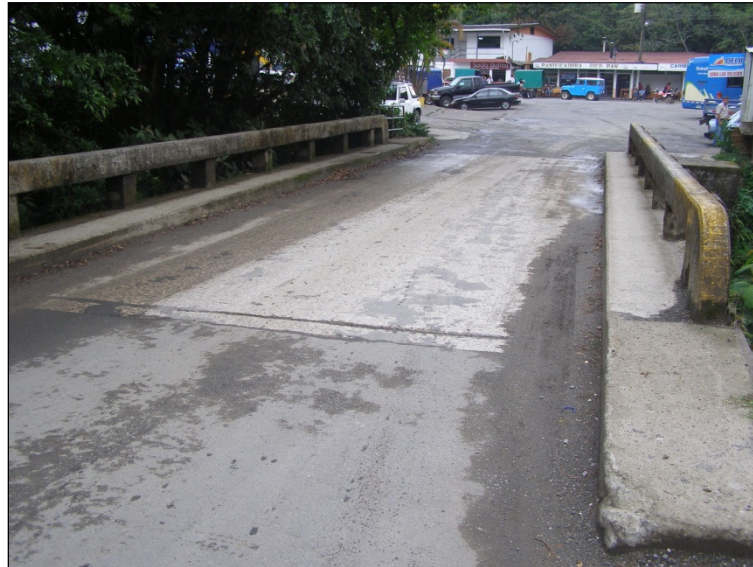
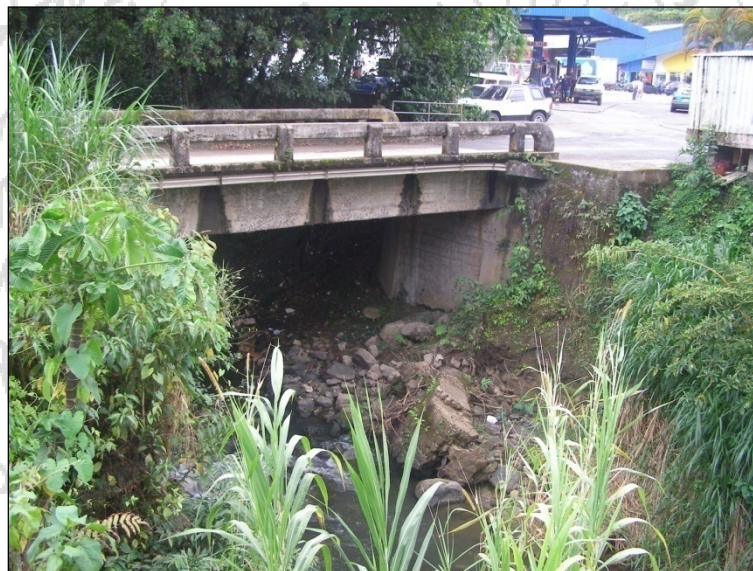
Característica	Puente Sabalito № 2
Fecha de construcción	1974-1978
T.P.D.	1315
Longitud	14,6 m
Material	Concreto
Tipo de estructura	Vigas rectangulares
Tipo	Puente simplemente apoyado, con luces menores a 150 m y apoyos simples
Diseño	Diseño convencional
Riesgo	Alto riesgo
Clasificación	HBR12

Figura 29. Puentes No. 2 sobre el río Sabalito.
Estado del puente al 9 de marzo de 2011.

Figura 30. Puentes No. 2 sobre el río Sabalito.
Estado del puente al 9 de marzo de 2011.
