Programa de Infraestructura del Transporte (PITRA)

Proyecto: LM-PI-UE-009-2011

Evaluación de la Red Vial Nacional Pavimentada de Costa Rica

Identificación de zonas de riesgo de accidentes Rutas 1, 2, 32 y 34

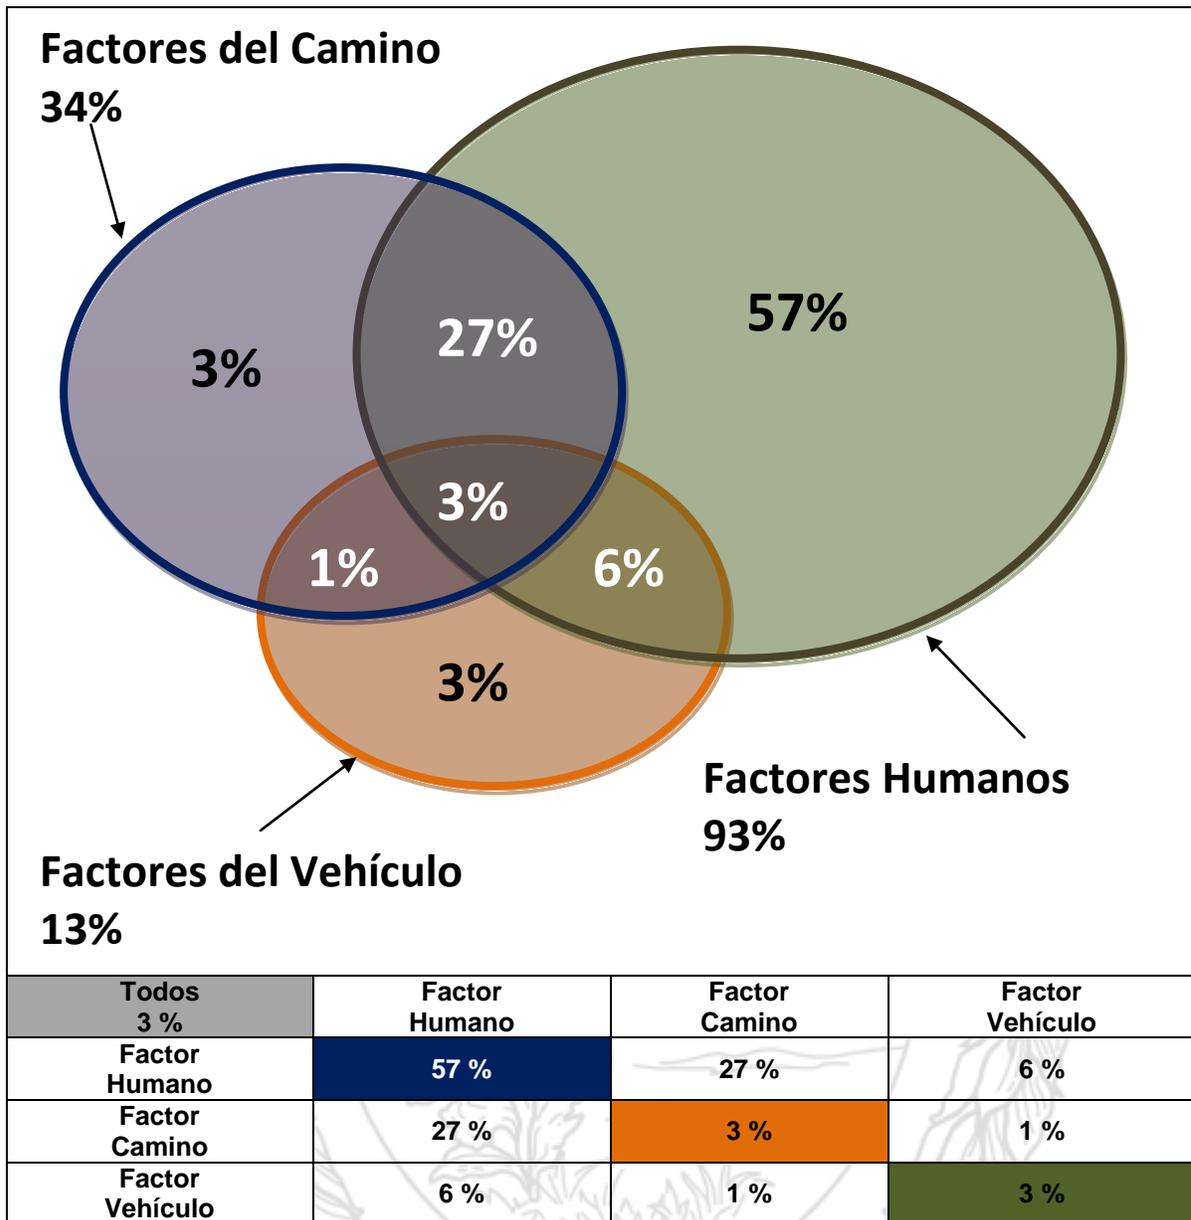
Figura 3-1 Combinación de factores contribuyentes a colisiones vehiculares (AASHTO, 2010)

Comprendiendo estos factores y cómo estos pueden influenciar la secuencia de eventos, las colisiones y las severidades de colisiones pueden ser reducidas implementando medidas específicas que apuntan a factores contribuyentes específicos. La contribución relativa de estos factores en las colisiones puede ayudar a determinar cómo asignar recursos para reducir colisiones. Investigación por tratamiento en la proporción relativa a los factores contribuyentes es resumida en la Figura 3-1. La investigación fue realizada en 1980 y por lo tanto, las proporciones relativas son mas informativas que valores actuales mostrados.

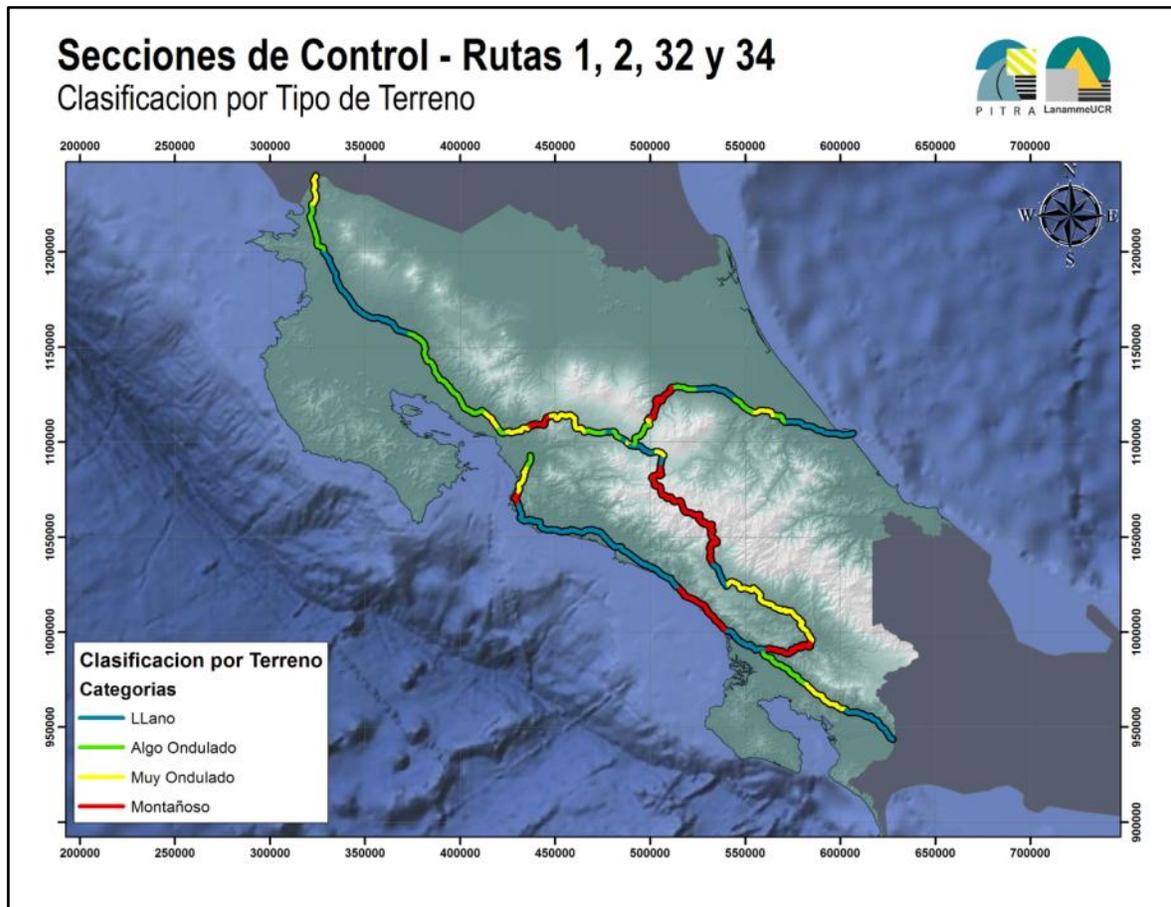
Figura 4-1 Clasificación de las secciones de control por tipo de terreno

De la Figura 4-1 se pueden identificar los distintos tramos de las rutas clasificados por el tipo de terreno.

Al aplicar las categorías mostradas en la Tabla 4-1 mediante el uso de Sistemas de Información Geográfica en las rutas de análisis, es posible definir tramos con distintas categorías de terreno y ubicarlos con gran precisión definiéndose así la primera capa en el análisis de susceptibilidad.

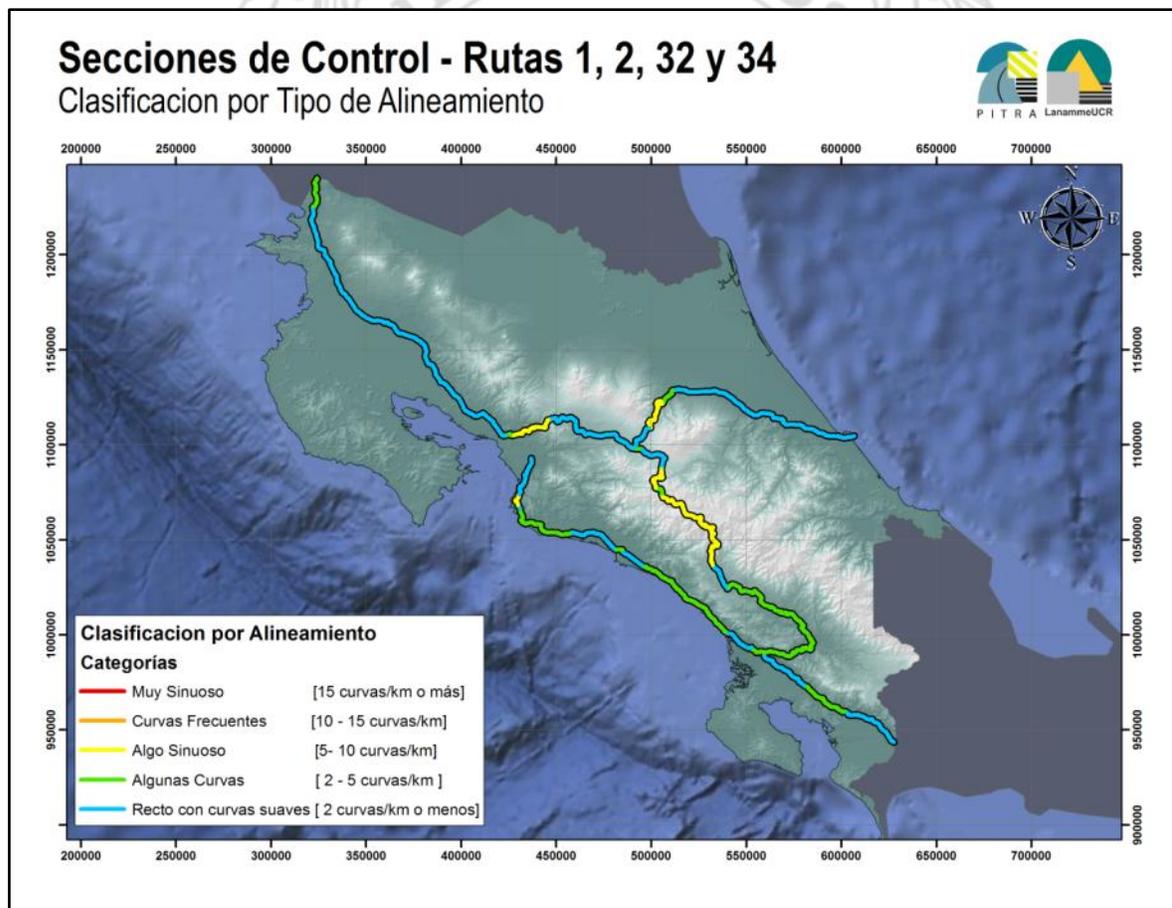
Figura 4-2 Secciones de Control Clasificados por alineamiento

Al aplicar estos criterios estas categorías en las rutas en análisis se obtiene la Figura 4-2, en la cual se observa la distribución geográfica de esta característica cuyo carácter se puede considerar invariable en la vida útil de la infraestructura.

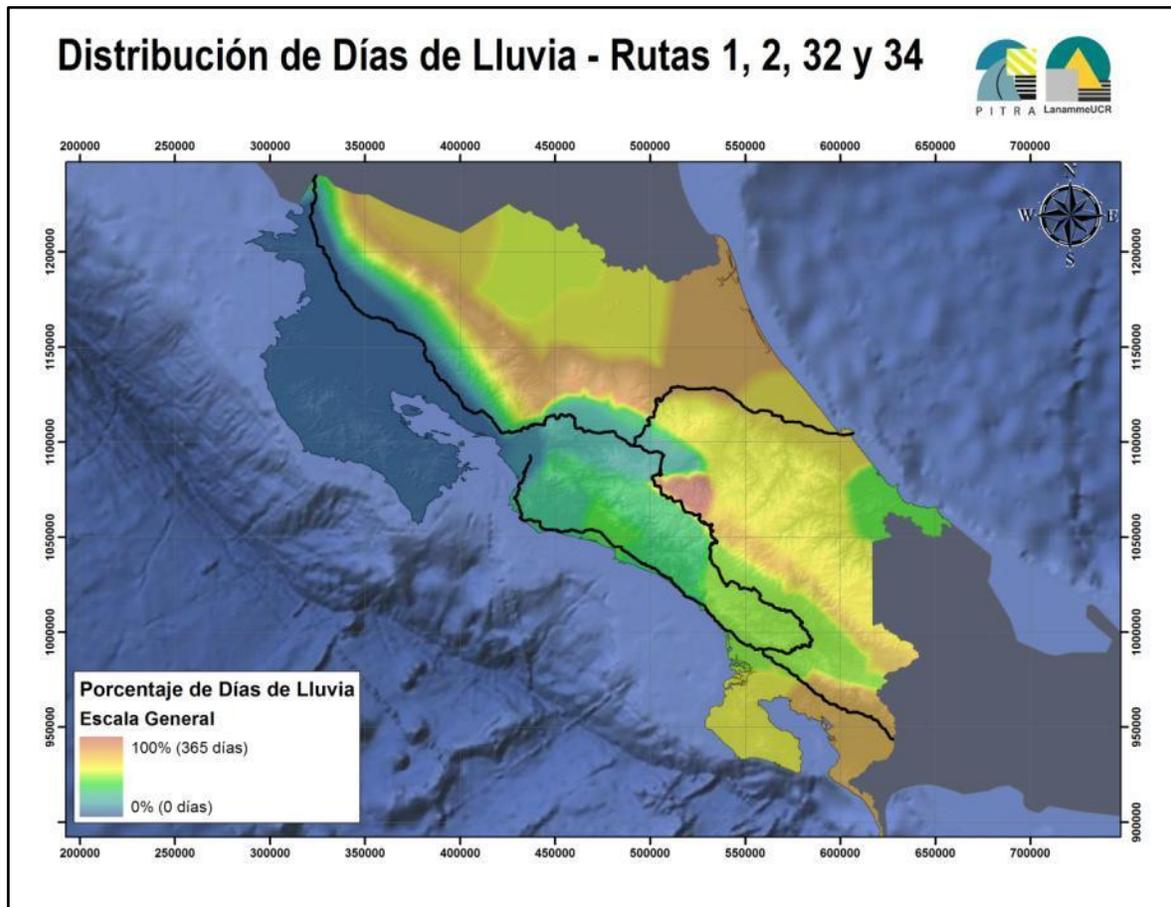
Figura 4-3 Distribución porcentual de los días de lluvia al año

La Figura 4-3 muestra la distribución de esta clasificación en el mapa de Costa Rica, lo cual permite asignar en forma espacial el indicador empleado para describir la distribución temporal de la lluvia y su influencia sobre las rutas analizadas

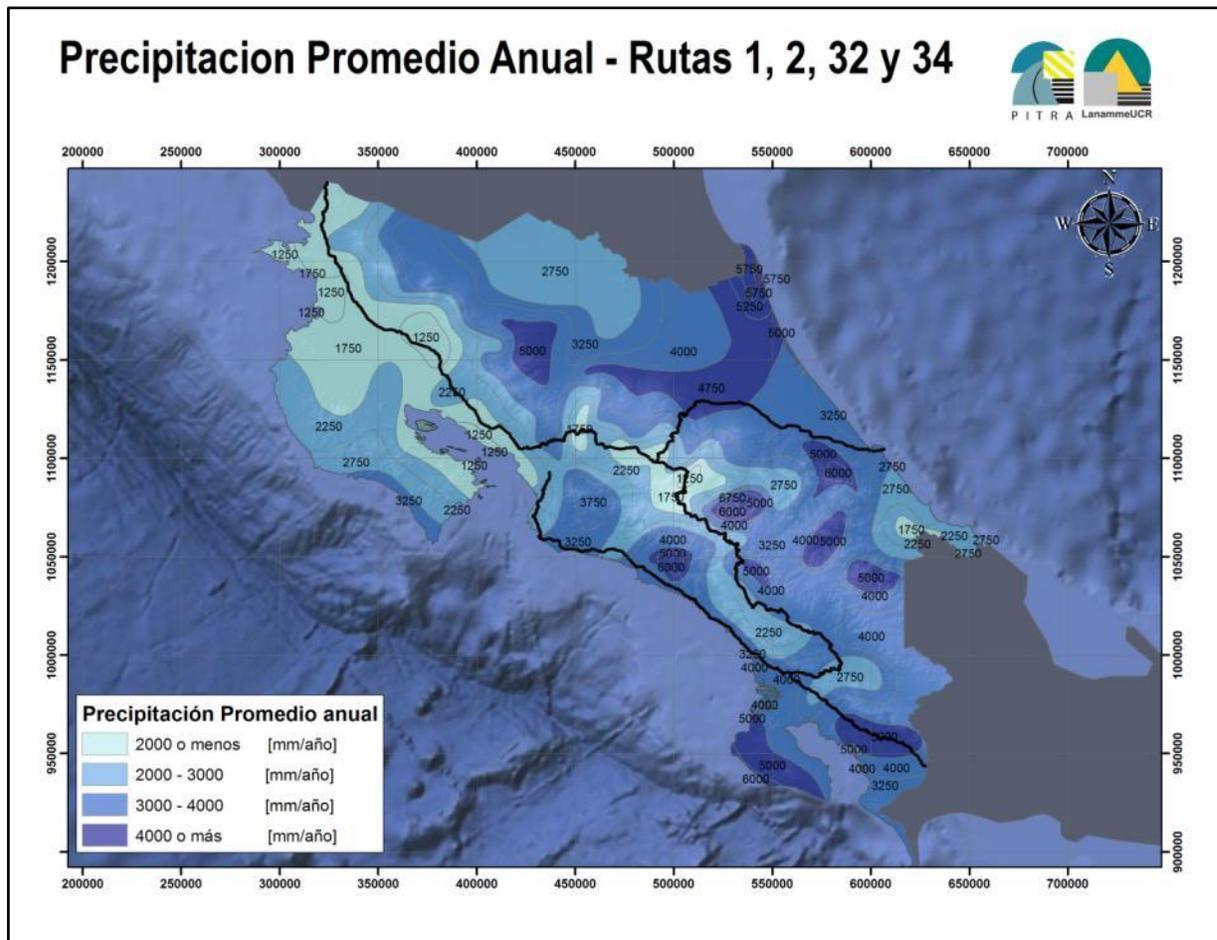
Figura 4-4 Precipitación Promedio Anual

La Figura 4-4 muestra en el mapa de Costa Rica como se distribuyen las zonas bajo la clasificación, de esta forma se pueden identificar en las rutas la distribución espacial de la cantidad de lluvia al año.

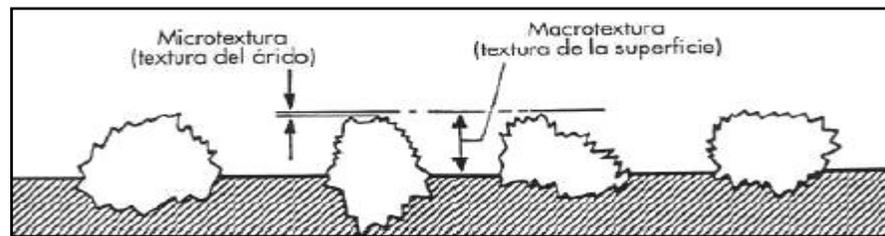
Figura 4-5 Diferencias entre micro y macro textura del agregado en una superficie de ruedo

Por otra parte, la microtextura depende directamente de la superficie del agregado expuesto en la mezcla, y es la que brinda la adhesión entre este agregado y la llanta. La piedra con poca resistencia o que se pule fácilmente con el paso del tránsito (como por ejemplo el agregado calizo) es por tanto poco apta para utilizarla en mezclas usadas en superficies de ruedo. La Figura 4-5 ilustra lo expuesto anteriormente.

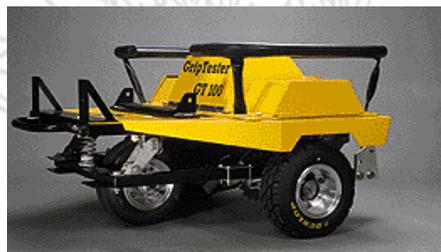
Figura 4-6 Griptester utilizado

El equipo utilizado por el LanammeUCR para medir el coeficiente de rozamiento es del tipo que utiliza una rueda parcialmente bloqueada en dirección de la trayectoria seguida, y es conocido a nivel internacional como Griptester. Dado que la condición húmeda de una carretera es la condición que ofrece el menor rozamiento, el equipo posee una bomba y una reserva capaz de generar una película de agua constante al frente de la rueda; mediante sensores, el equipo calcula directamente la fuerza de arrastre ejercida sobre ésta y obtiene el gripnumber o medición de rozamiento. Este valor puede relacionarse con el coeficiente internacional de fricción IFI, si se conoce la textura de la superficie de ruedo. La ventaja de este aparato es su facilidad de operación, su reducido tamaño que no necesita de un vehículo dedicado, y que permite tomar mediciones continuas en las carreteras (ver Figura 4-6).

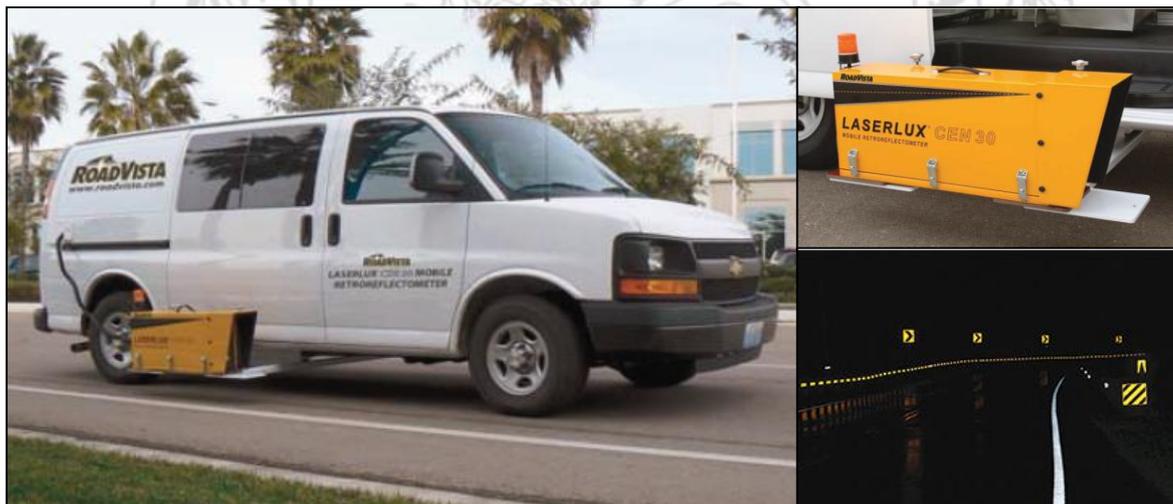
Figura 4-7 Equipo Laser para medición de retroreflectividad (LaserLUX CEN 30)

Para cuantificar este parámetro de la demarcación el LanammeUCR emplea un retrorreflectómetro de alto desempeño LaserLUX CEN 30, mostrado en la Figura 4-7, el cual basa su modo de operación en la ASTM E1710, y permite medir en forma continua los valores de retrorreflectividad de la demarcación horizontal.

El LaserLUX CEN 30 mediante un barrido laser mide los valores de retrorreflectividad de la pintura. A velocidades de operación de 100 km/h genera más de 720 mediciones/km. generando información georreferenciada y estacionada que pondera los valores obtenidos en tramos de 100 m. Los valores obtenidos se comparan con un conjunto de categorías derivadas de la investigación investigaciones de valores mínimos recomendados de retrorreflectividad para la demarcación horizontal denominada *Updates to Research on Recommended "Minimum Levels for Pavement Marking Retroreflectivity to Meet Driver Night Visibility Needs"* (Debaillon, Carlson, He, Schnell, & Aktan, 2007)

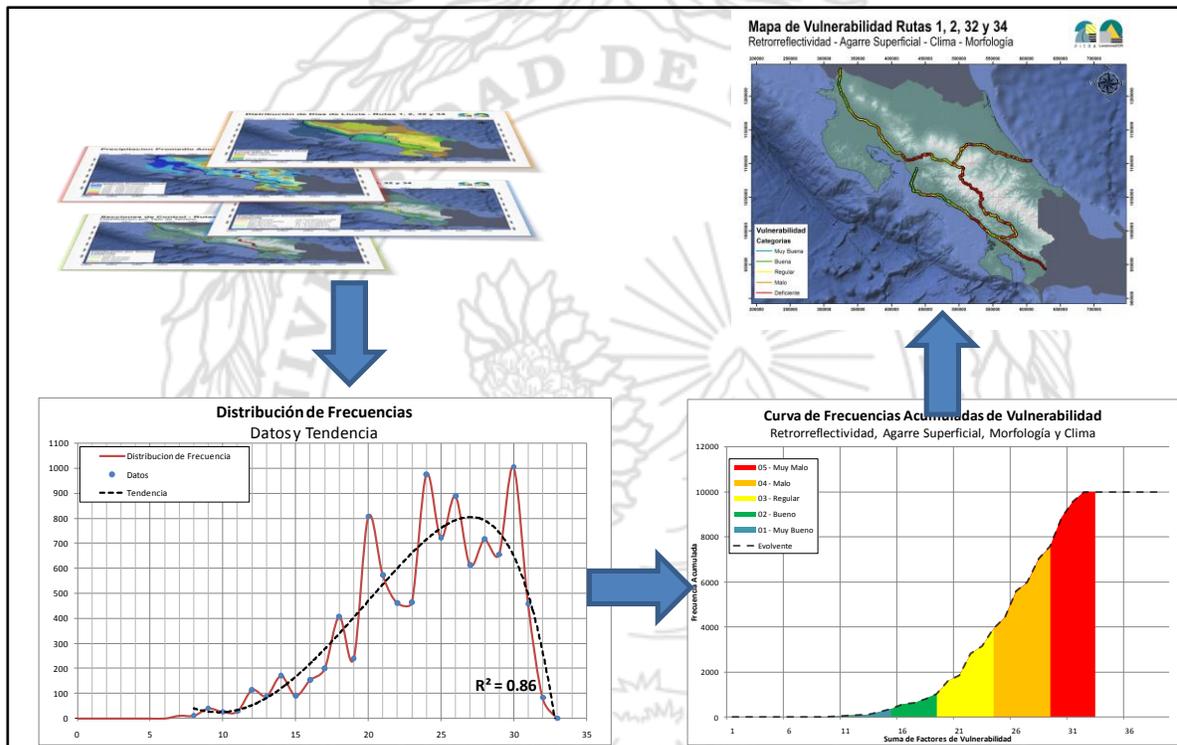
Figura 4-8 Esquema del procesamiento general de información para perfiles de susceptibilidad

El análisis de la curva de acumulación de frecuencias se emplea para analizar los cambios del comportamiento permitiendo separar en rangos las frecuencias obtenidas en el análisis. La Figura 4-8 ejemplifica el proceso de análisis empleado, el cual se basa en identificar zonas donde confluyen los factores en análisis, se pondera en forma numérica los diversos elementos mediante pesos, a mayor valor el peso para cada componente asignado refleja una condición más crítica y las unidades de análisis suman estos valores para identificar el nivel de susceptibilidad, generalmente todos los resultados se muestran en un mapa que respeta la convención de categorías de la curva de frecuencias acumuladas.

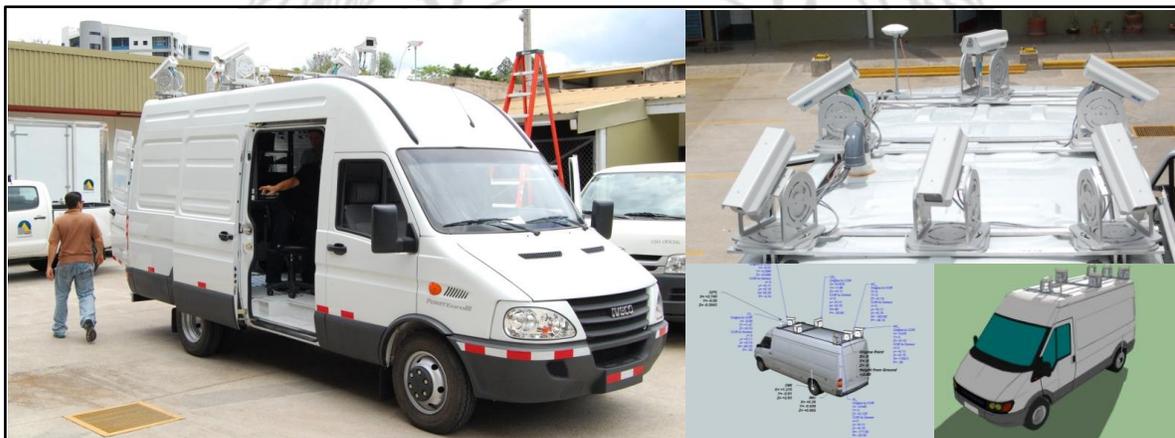
Figura 4-9 Vehículo del LanammeUCR equipado con el equipo Trimble GEO 3D

El sistema de auscultación visual configurado para el LanammeUCR, cuenta con 6 cámaras de alta definición y una caracterización detallada las características de los lentes, sus posiciones y ángulo de las cámaras con respecto a un sistema de coordenadas locales basadas en el vehículo a fin de emplear el principio de fotogrametría. En forma simultánea el sistema integra sistemas de posicionamiento global combinando los sistemas de DMI, IMU y GPS a fin de que el sistema de posicionamiento global pueda brindar la posición exacta del vehículo basado en coordenadas geográficas u otro sistema de referencia, aún ante la pérdida temporal de la señal de satélites para el GPS u otro de sus componentes de posicionamiento global sin comprometer el nivel de detalle de la información obtenida.

En la Figura 4-9 se muestran distintos ángulos y elementos del vehículo empleado para la toma de datos, los datos que se extraen equivalen a imágenes sincronizadas donde se analizan los elementos presentes en la vía en forma cualitativa mediante observación y ubicación de elementos, así como el uso de elementos cuantitativos para definir dimensiones lineales y de área, la Figura 4-10 muestra el tipo de salida de datos que se obtiene del equipo.

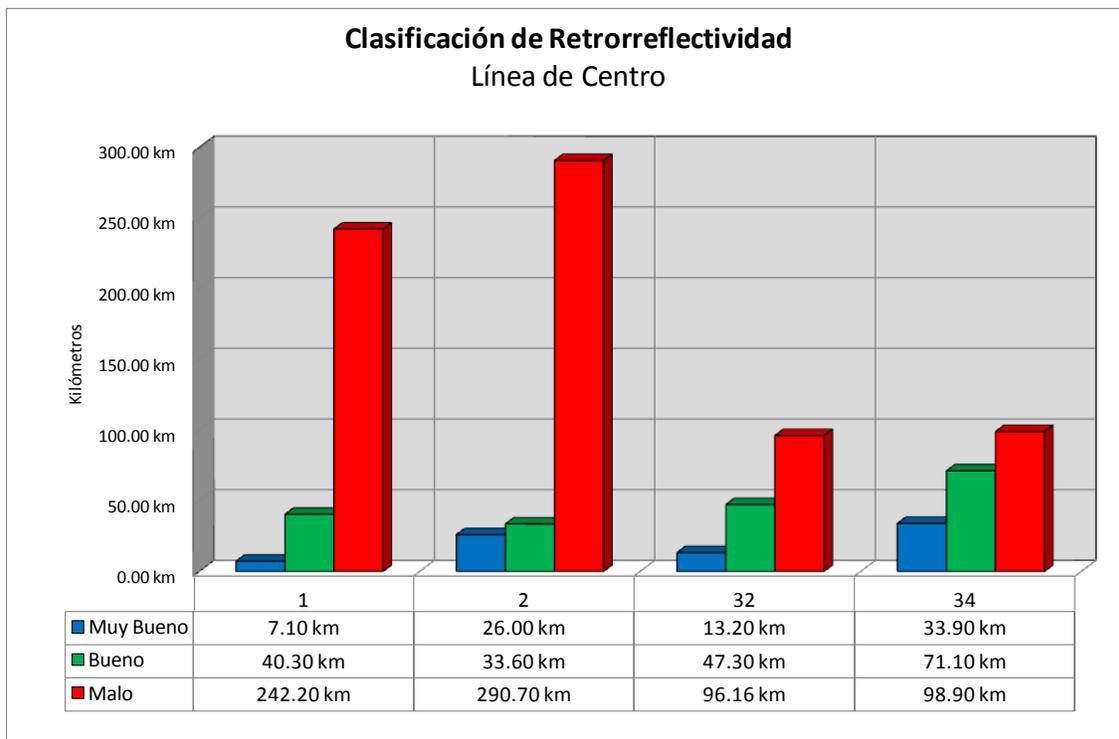
Figura 5-1 Gráfico de retroreflectividad de la línea de centro

La Figura 5-1 permite apreciar la diferencia cuantitativa de kilómetros a intervenir para mejorar las condiciones evaluadas de retroreflectividad de línea de centro, las rutas 2 y 1 poseen una mayor longitud evaluada y presentan una relación de incumplimiento de retroreflectividad superior al 80%.

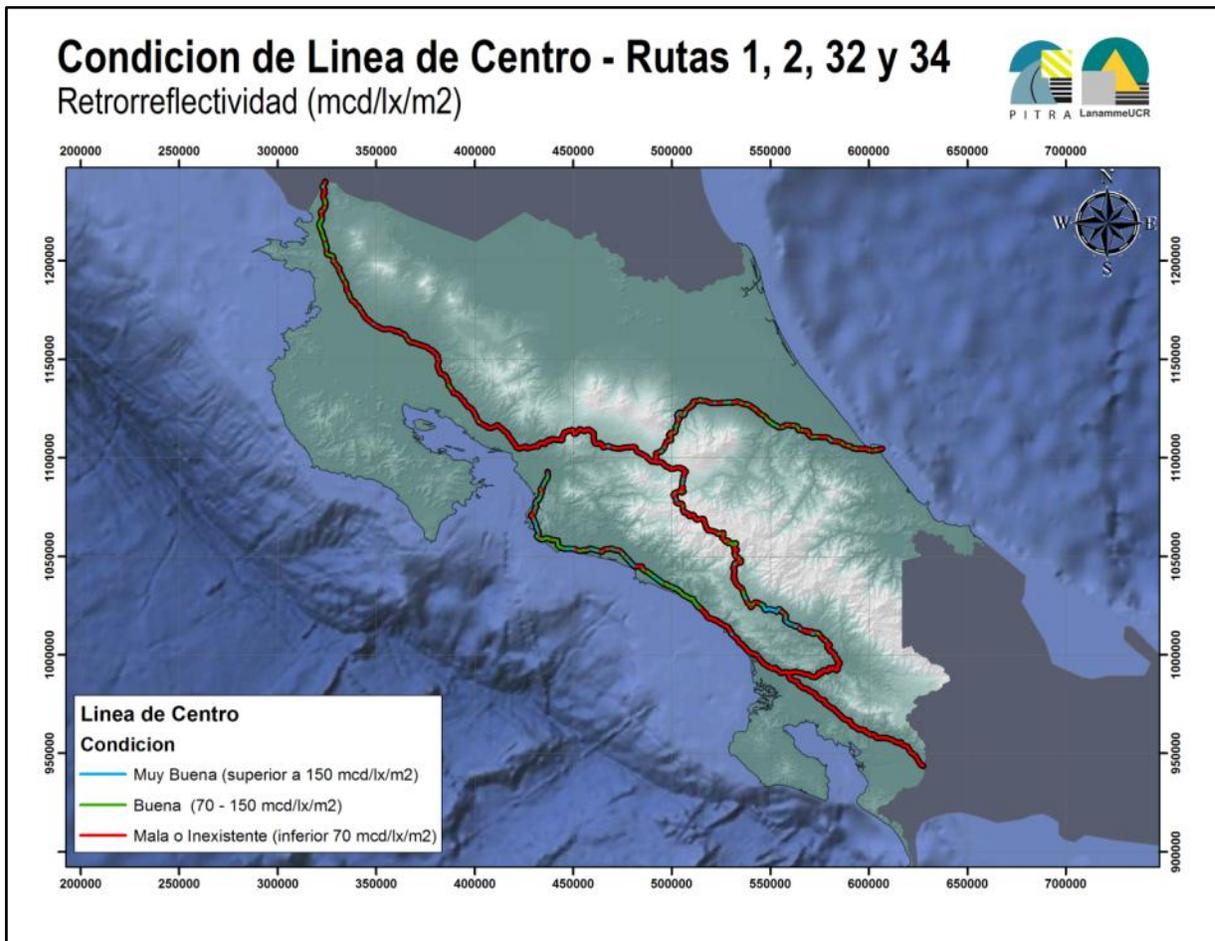
Figura 5-2 Mapa de la condición de la línea de centro basado en el valor de retroreflectividad

Estos resultados se pueden apreciar en la Figura 5-2 donde se logra apreciar la distribución geográfica de las condiciones evaluadas. Las zonas de color rojo representan los valores de retroreflectividad que no superan los 70 mcd/lux/m² definido como el valor mínimo recomendado, las zonas de color verde corresponden al rango entre 70 – 150 mcd/lux/m² mientras que el color celeste representa las zonas cuya retroreflectividad cumple para cualquiera de las condiciones de valor mínimo de retroreflectividad especificado en la Tabla 5-1, estos valores corresponden a las especificaciones para la pintura de color amarillo en presencia de captaluces.

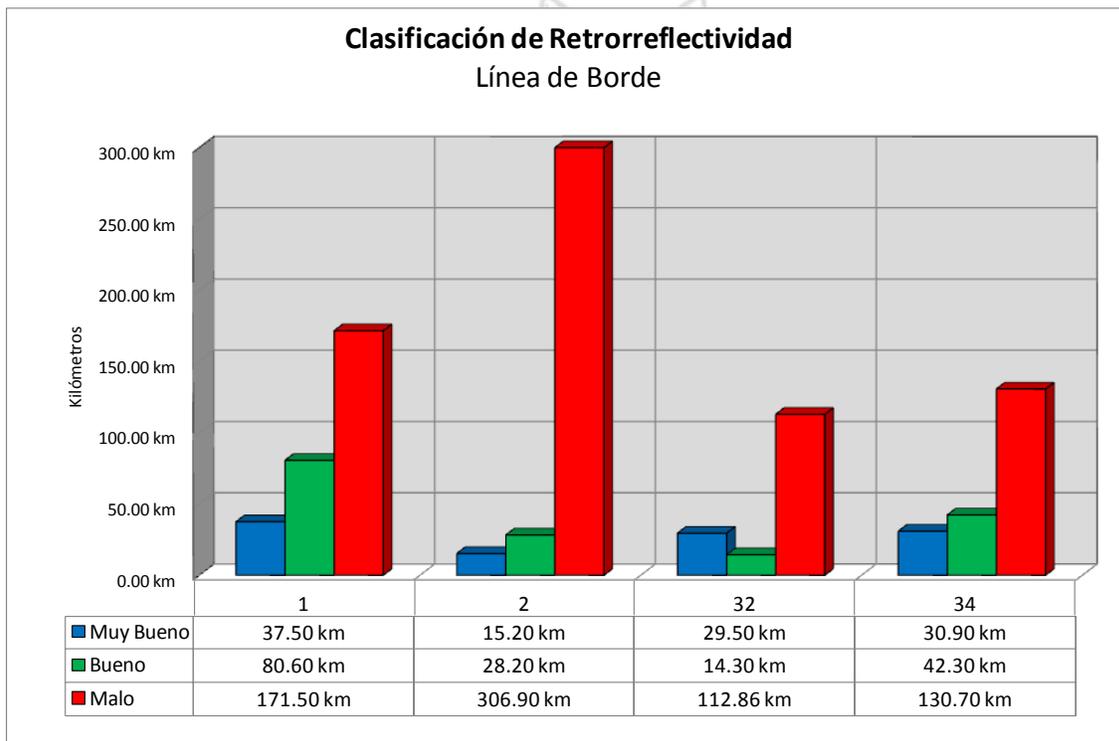
Figura 5-3 Gráfico de retrorreflectividad de la línea de borde

Al igual que en el apartado 5.1.1 se emplea la Tabla 5-1 para definir los valores mínimos recomendados, para la línea de borde la Figura 5-3 permite apreciar la diferencia cuantitativa de kilómetros a intervenir para mejorar las condiciones evaluadas de retrorreflectividad de línea de borde y figuras, las rutas 2 mantiene una relación de incumplimiento de retrorreflectividad superior al 80%, mientras que en línea de borde la ruta 1 incumple en un 59%, en este componente las rutas 32 y 34 presentan un incremento del porcentaje de incumplimiento de 10% con respecto al valor obtenido para la línea de centro. La ubicación de los resultados obtenidos se puede apreciar en la Figura 5-4

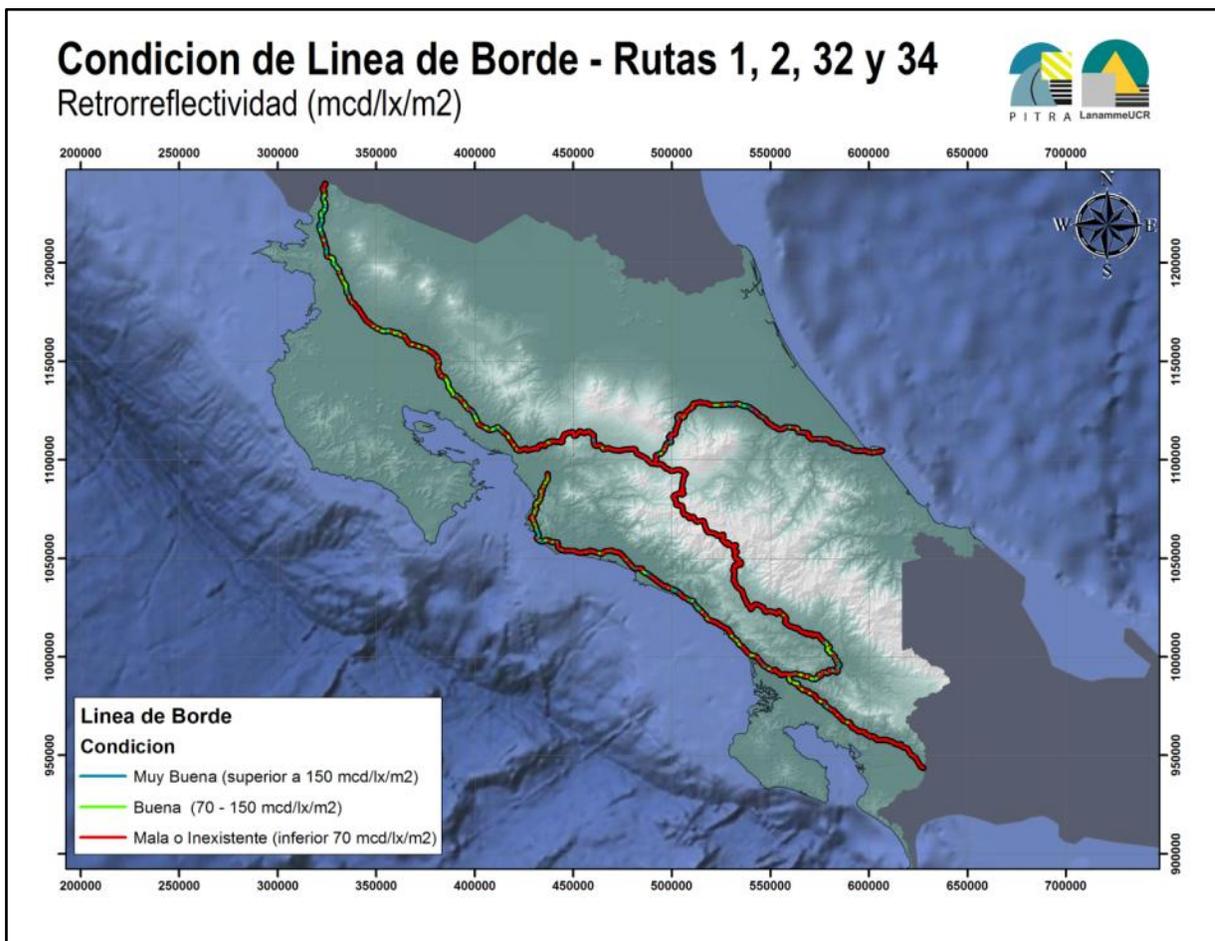
Figura 5-4 Mapa de la condición de la línea de borde basado en el valor de retroreflectividad

Se puede apreciar en la Figura 5-4 el uso de zonas de color rojo para los valores de retroreflectividad que no superan los 70 mcd/lux/m² definido como el valor mínimo recomendado, las zonas de color verde corresponden al rango entre 70 – 150 mcd/lux/m² mientras que el color celeste representa las zonas cuya retroreflectividad cumple para cualquiera de las condiciones de valor mínimo de retroreflectividad especificado en la Tabla 5-1, cabe destacar que las especificaciones para pintura blanca y pintura amarilla difieren en sus rangos y valores, pero para la pintura en presencia de captaluces los valores se unifican dentro de los mismo rangos.

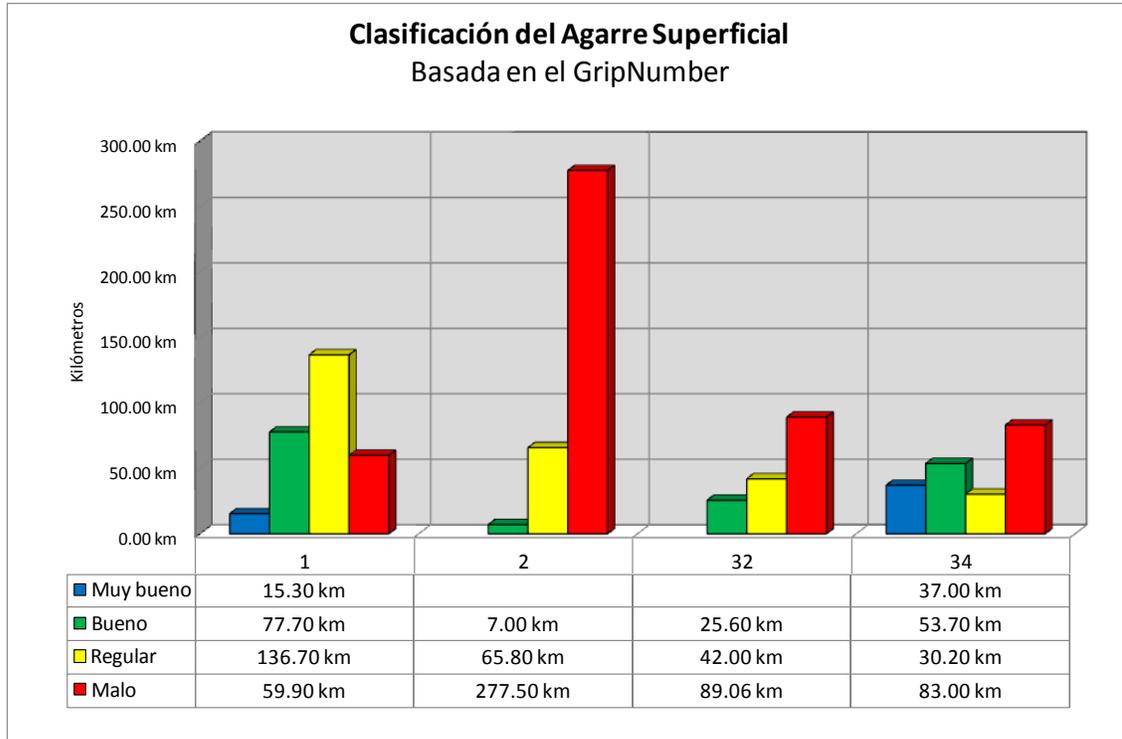
Figura 5-5 Gráfico de retrorreflectividad de la línea de borde

Al graficar los resultados en forma separada para cada ruta, se puede observar como de los 509 km cuya condición de agarre es mala, la ruta contabiliza 277.5 km, más de la mitad de los kilómetros valorados en esta condición. Para el resto de la rutas las categorías muestran comportamientos variados que se pueden observar los resultados obtenidos en forma geográfica en la Figura 5-6.

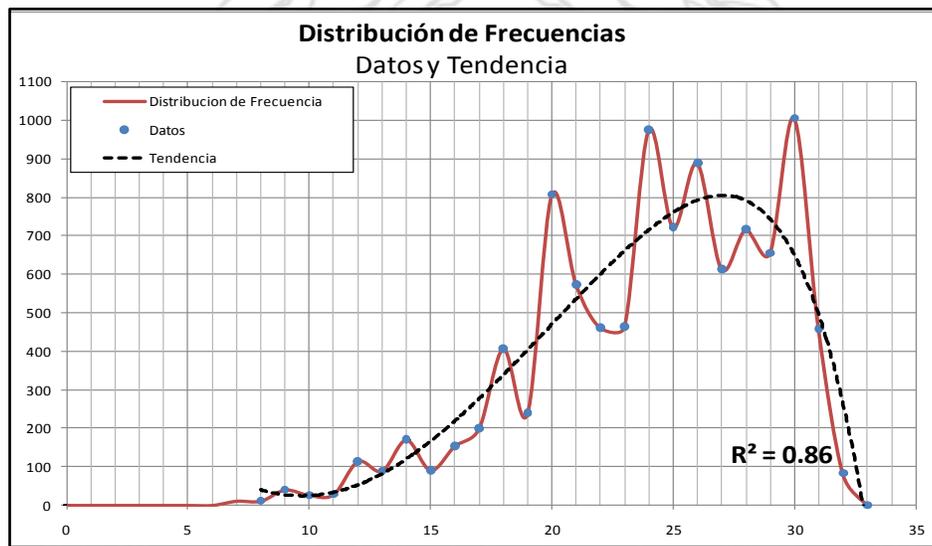
Figura 5-7 Distribución de frecuencias de la superposición de elementos de susceptibilidad

El tipo de análisis empleado es de superposición de factores por ende al sustituir los pesos de las diversas categorías se generan alrededor de 10000 datos lo cual permite analizar la distribución de frecuencias del riesgo de accidente. La distribución de frecuencias obtenidas se observa en la Figura 5-7. Se aprecia de la distribución como la media del análisis se da cuando los factores críticos suman 27 lo cual implica una tendencia de los datos de ubicarse en la mitad superior del rango de valores de 0 hasta 33, por ende las condiciones actuales tienden a acumularse en la zona crítica.

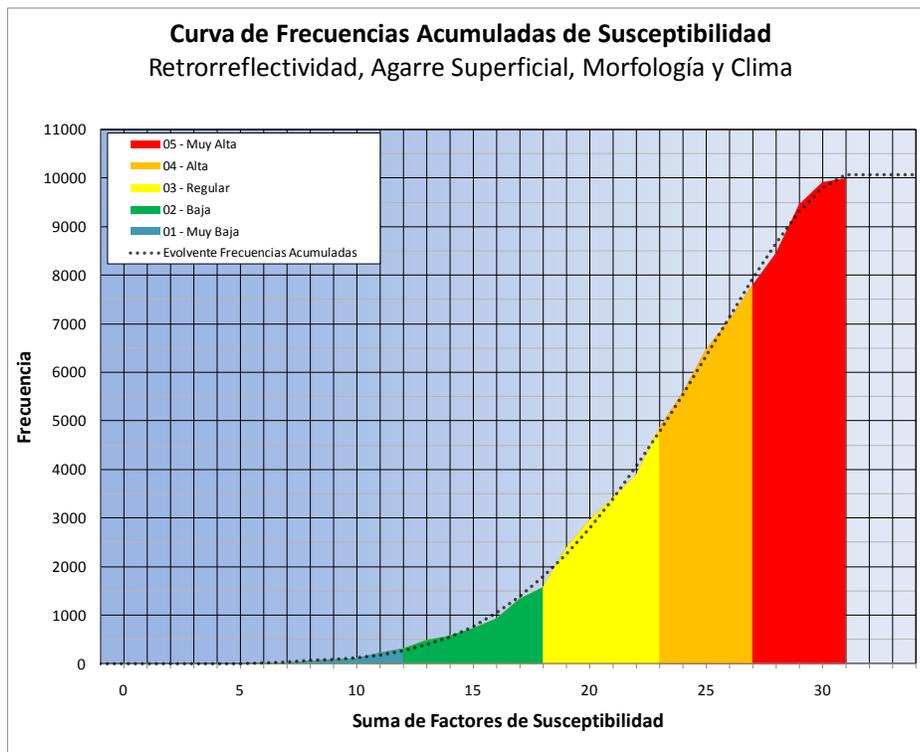
Figura 5-8 Distribución Acumulada de Frecuencias de Susceptibilidad

Con los resultados obtenidos de la distribución de frecuencia se procede a establecer la distribución de frecuencias acumuladas, para analizar la curva S del análisis de superposición, el perfil final de susceptibilidad se basa en el análisis de la curva S donde se analizan los comportamientos y se definen las categorías de frecuencias que definen la presencia o ausencia de elementos que incrementen la susceptibilidad, la Figura 5-8 muestra los resultado obtenidos para las rutas del análisis.

Una vez analizado el comportamiento de la curva S se procede a asignar la categoría obtenida por cada unidad de análisis, generando una matriz que permite comparar el comportamiento obtenido por cada rutas en función de las categorías de susceptibilidad definidas. El resumen de estos resultados obtenidos se muestra en la Tabla 5-8 donde se extrae la cantidad de kilómetros en cada condición de susceptibilidad y su peso porcentual por ruta.

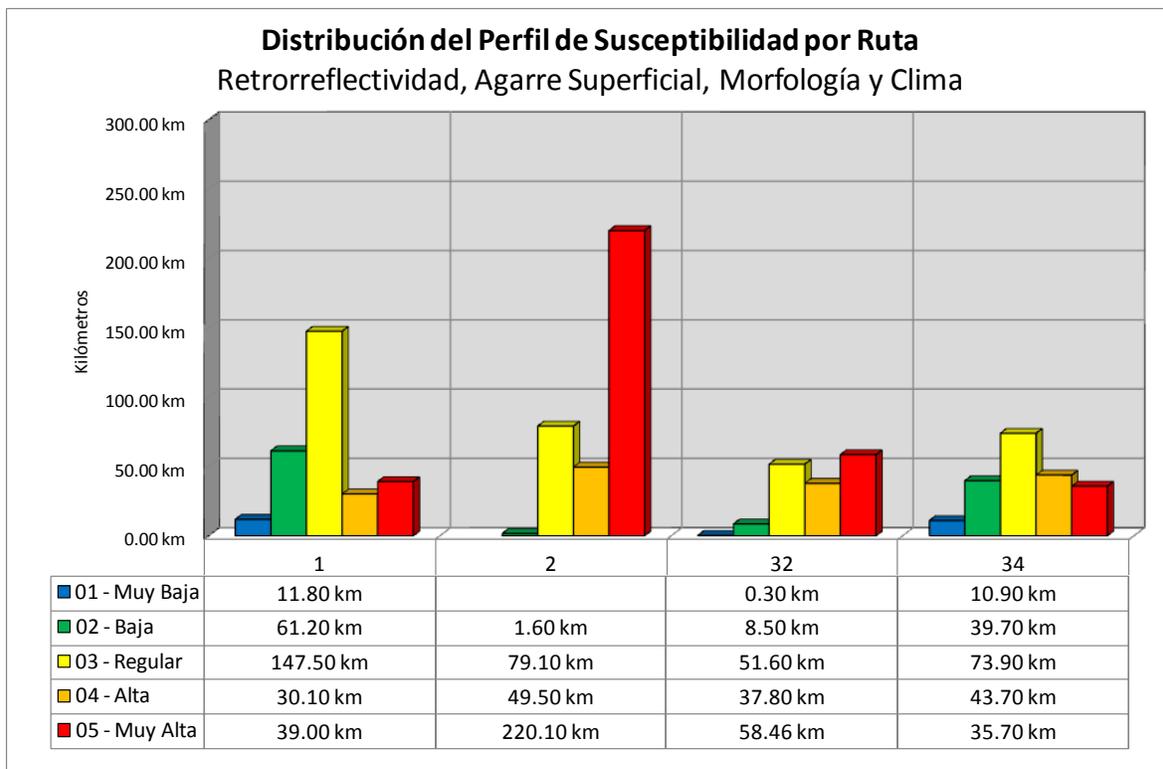
Figura 5-9 Condición de susceptibilidad por ruta

De los 1000 km evaluados la ruta 2 posee una mayor cantidad de kilómetros susceptibles con 220.1 km, lo cual equivale a la quinta parte de la evaluación que reúne malas condiciones inherentes y malas condiciones de retroreflectividad y agarre superficial

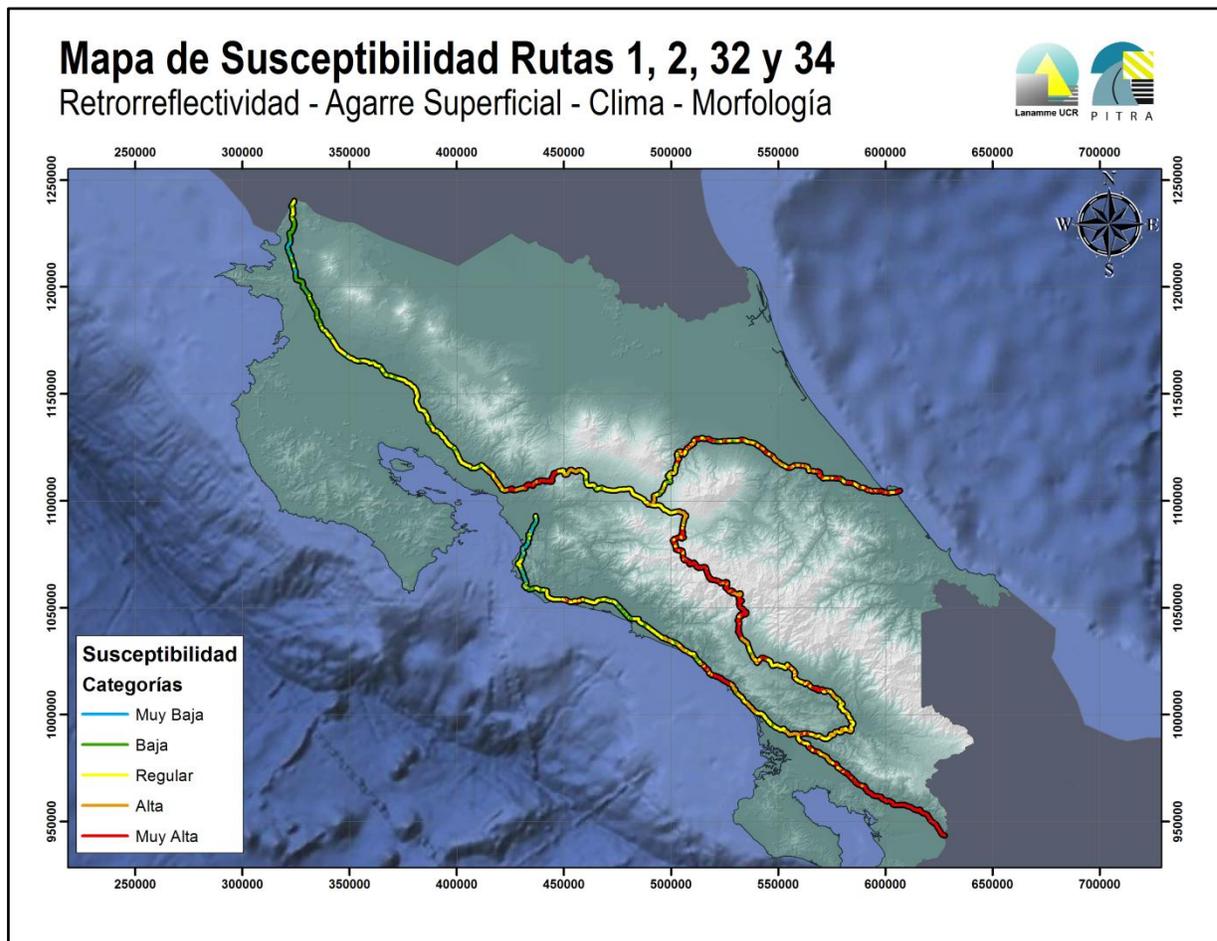
Figura 5-10 Mapa de la condición de susceptibilidad

En la Figura 5-10 se aprecia la distribución de las condiciones de vulnerabilidad, siendo el color rojo el que representa las condiciones de susceptibilidad Muy Alta, las zonas de color naranja equivalen a la condición Alta, el amarillo se emplea para la susceptibilidad Regular, el verde para susceptibilidad Baja y celeste para Muy Baja susceptibilidad o confluencia de factores negativos.

Las descripciones de las rutas como tal permiten analizar en forma cualitativa la información pero se procede a representar en forma espacial los datos de susceptibilidad empleando Sistemas de Información Geográfica como se muestra en la Figura 5-10, a fin de poder reconocer agrupaciones de zonas críticas, lo cual se requiere para poder realizar análisis de gestión que requieren las rutas para futuras intervenciones.

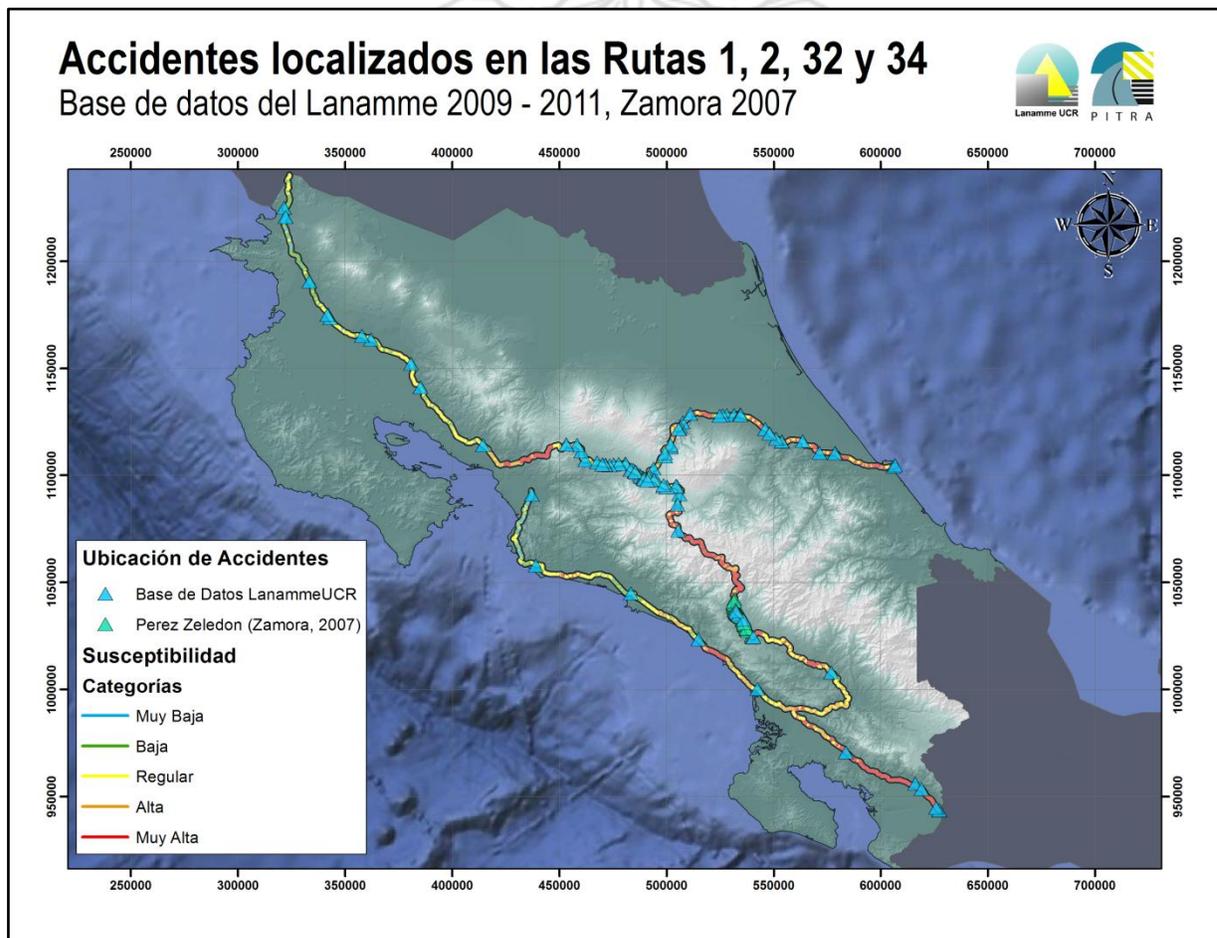
Figura 5-11 Base de Datos de Accidentes ubicados en las rutas de análisis

Una vez identificados los tramos con distintos niveles de susceptibilidad en los 4 corredores principales del país (Rutas 1, 2, 32 y 34) se procedió a incorporar la información disponible en el LanammeUCR sobre accidentes así como información del proyecto de graduación “Análisis de ocurrencia de diferentes tipos de accidentes viales y seguridad vial en el cantón de Pérez Zeledón” (Zamora, 2007). La Figura 5-11 muestra la posición de los accidentes disponibles en las bases de datos del LanammeUCR.

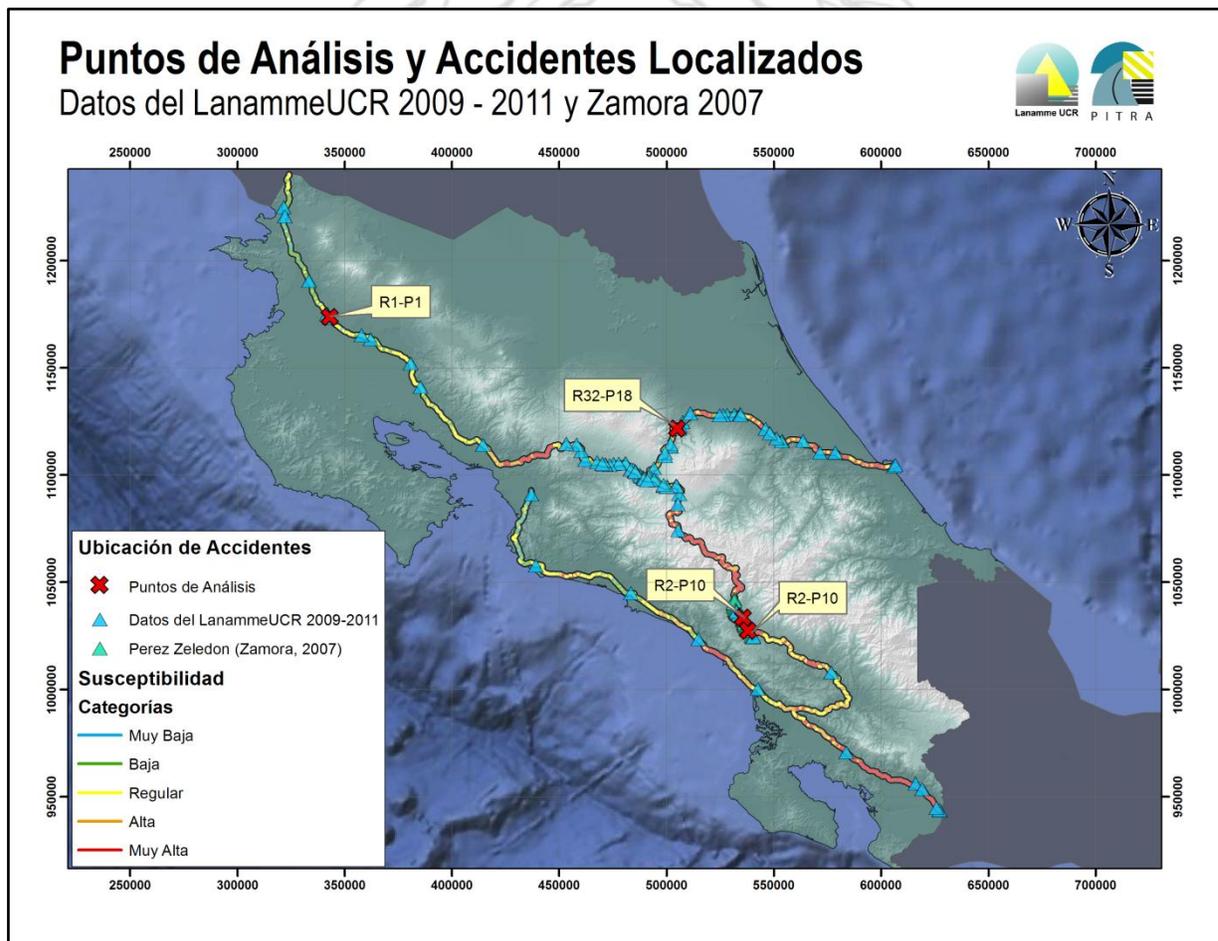
Figura 5-12 Puntos de Análisis

Utilizando la información combinada de accidentes/susceptibilidad se eligieron 4 puntos de análisis, para estos puntos se empleo el equipo de auscultación visual Geo 3D mencionado en el apartado 4.5.1 del documento, los puntos se analizaron empleando las listas de chequeo para la realización de auditorías de seguridad vial tal como se describió en el apartado 4.5.2 de este informe. Los puntos de análisis se muestran en la Figura 5-12.

Estos puntos constituyen tramos críticos, donde la susceptibilidad es alta y la concentración de accidentes es significativa. El análisis mediante las listas de chequeo de auditorías de
