Programa de Infraestructura del Transporte (PITRA)

Proyecto: LM-PI-UE-009-2011

Evaluación de la Red Vial Nacional Pavimentada de Costa Rica

Identificación de zonas de riesgo de accidentes Rutas 1, 2, 32 y 34

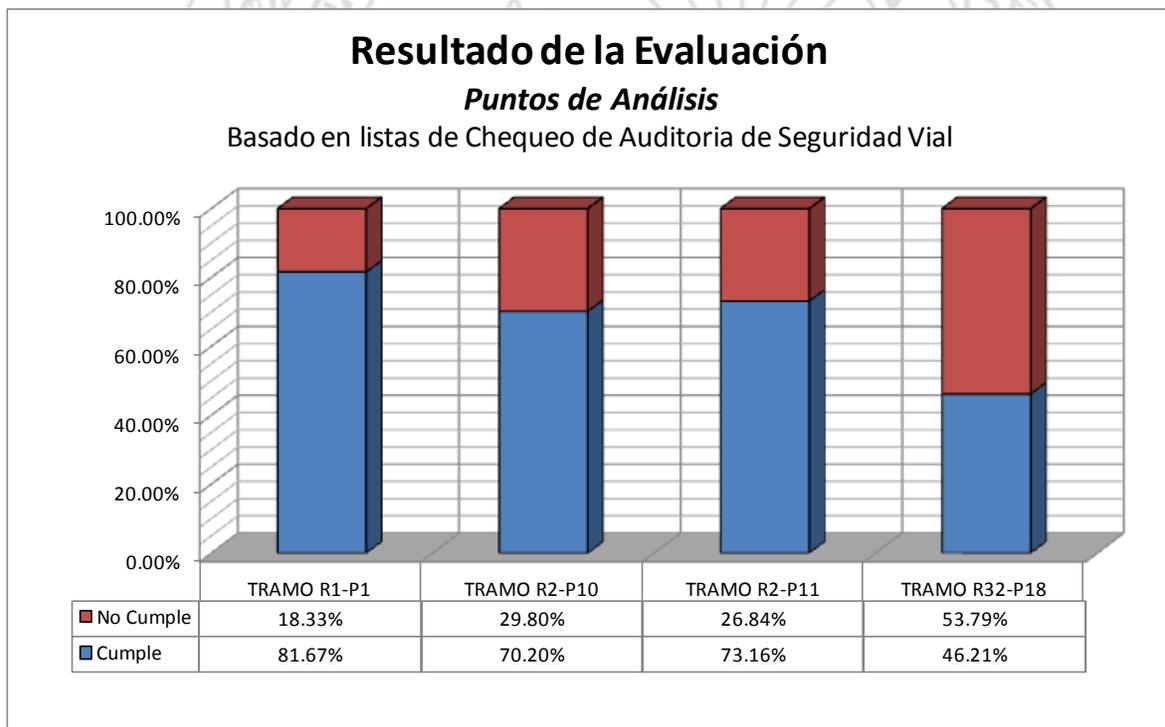
Figura 5-13 Resultados Generales de la valoración de seguridad vial

Los resultados de las listas de chequeo se realizaron para 4 puntos de análisis, no se incluyen puntos para la ruta 34 debido al nivel bajo de susceptibilidad /accidentes registrado en el apartado 5.4 comparado con las rutas 1, 2 y 32. Para la valoración de estos puntos se procedió a emplear las listas adaptadas en el LanammeUCR mostradas en el Anexo 1 de este documento. Los valores que se obtuvieron se muestran en la Figura 5-13.

Como se extrae de la Figura 5-13 se presenta, de manera comparativa los 4 puntos evaluados, mostrando de forma general una condición satisfactoria de los elementos generales que se incluyen en una auditoría de seguridad vial, la excepción la denota el exceptuando el punto 18 en la Ruta 32, que como se podrá observar en el análisis detallado de cada punto, los ítems específicos en los que éste y los demás puntos presentan deficiencias.

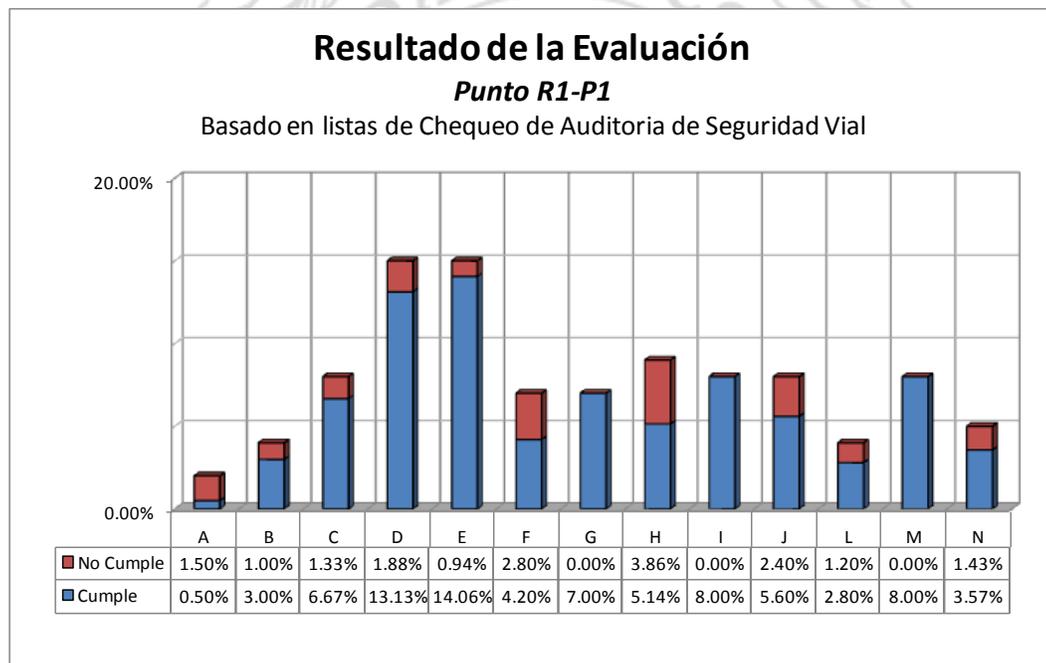
Figura 5-14 Resultados de la Evaluación Punto R1 – P1

Sección de control: 51130, tramo evaluado: 500 m antes de la intersección a Liberia, sentido San José – Peñas blancas

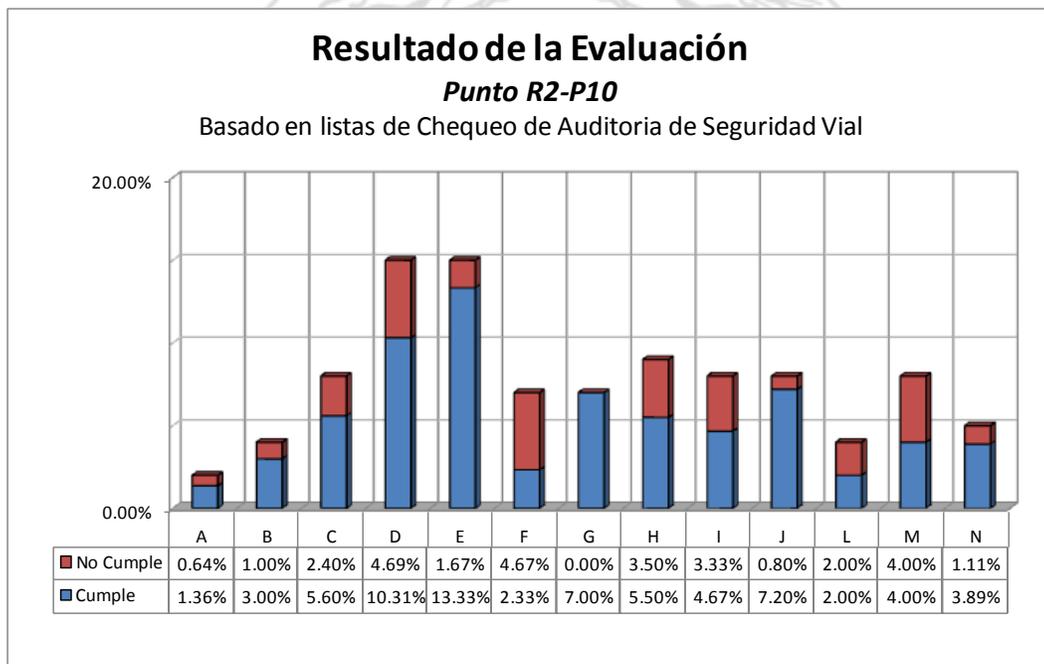
Figura 5-15 Resultados de la Evaluación Punto R2 – P10

Sección de Control: 10003, tramo evaluado: 7,77 km, San Isidro de El General (r 243) - Palmares (final 5 carriles)

Al observar la Figura 5-15, los ítems de Demarcación y Delineación cuenta con un alto porcentaje de cumplimiento, a diferencia de los ítems que está relacionados con la seguridad de peatones y ciclistas, lo que representa una alerta en la mejora de las condiciones de la vía para el paso de esos dos grupos de usuarios de la vía; poniendo especial atención también en aspectos relacionados al derecho de vía (categoría F), lo que incide en el riesgo de provocar serios daños humanos y materiales en el caso de un siniestro. Es importante

De manera global, este punto presenta una condición de incumplimiento de 29.8% acorde a los ítems evaluables de las listas de auditoría de seguridad vial. Cabe destacar que es necesario corregir los aspectos que se encuentran deficientes, que posteriormente aportarán para que este tramo mejore su nivel de seguridad.

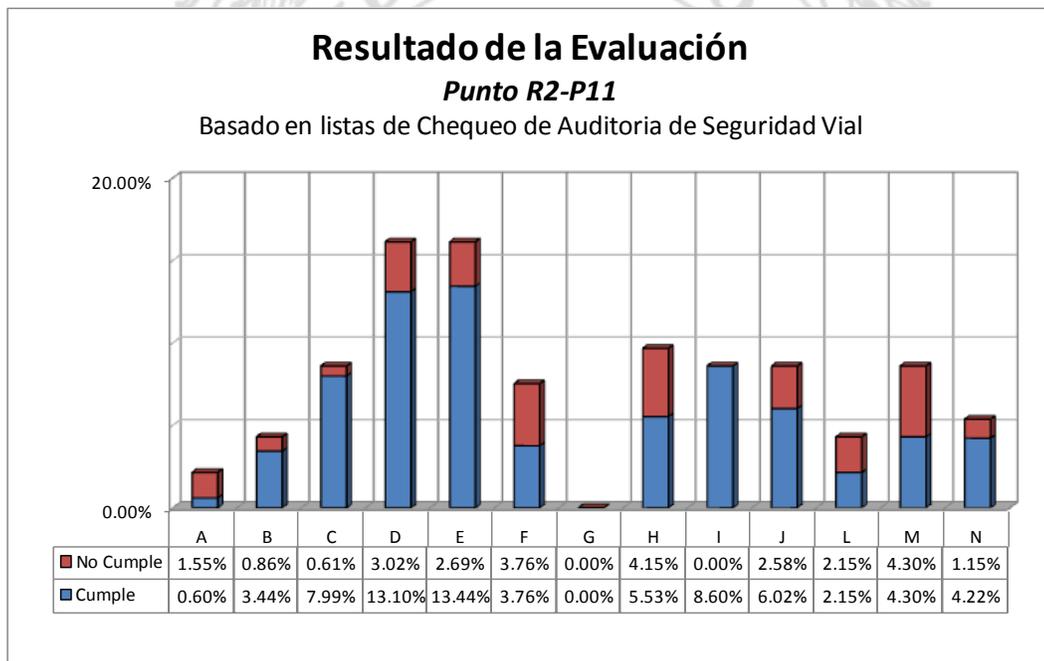
Figura 5-16 Resultados de la Evaluación Punto R2 – P11

Sección de control: 10002, tramo evaluado: 7,031 km, Palmares (final 5 carriles) - Juntas de Pacuar (r 244)

De manera global, este punto presenta una condición de incumplimiento de un 26.84%. Al igual que en el punto R2-P11 es necesario corregir los aspectos que se encuentran deficientes para mejorar el nivel de seguridad que se le brinda a los usuarios.

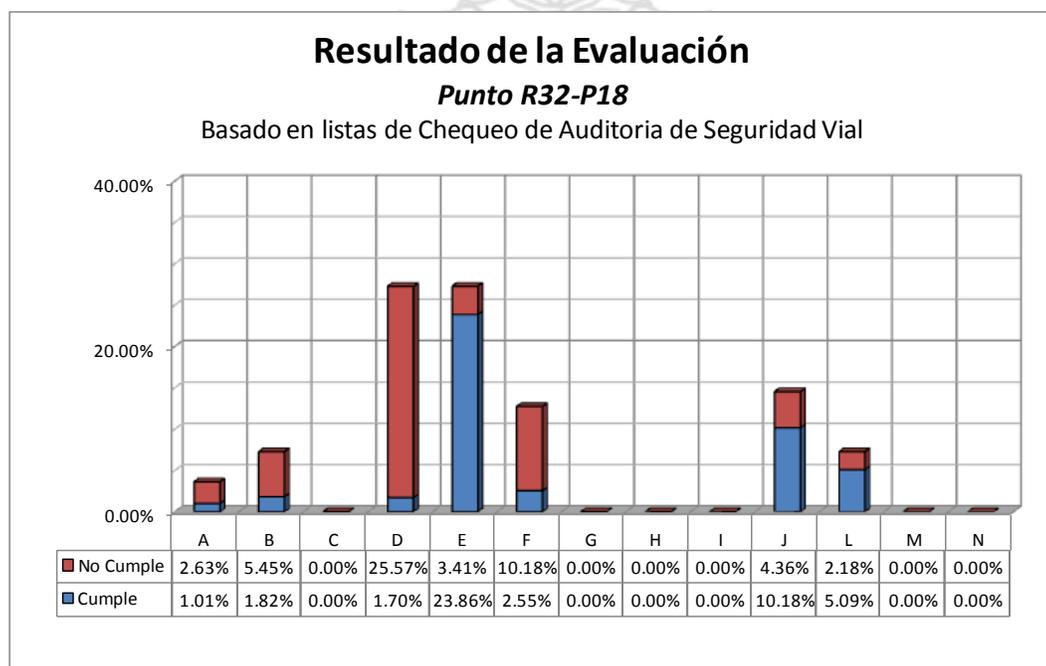
Figura 5-17 Resultados de la Evaluación Punto R32 – P18

Sección de control: 10990, tramo evaluado: 500 m antes del lte provincial San Jose / Limon (r Sucio)

De manera global, este punto presente un 53.79% de incumplimiento, por lo que se requiere atender los aspectos deficientes a la mayor brevedad posible
