Programa de Infraestructura del Transporte (PITRA)

LM-PI-GM-02-2012

INFORME DE AVANCE

EJECUCIÓN DE CONVENIO DE COOPERACIÓN MUNICIPALIDAD DE ZARCERO

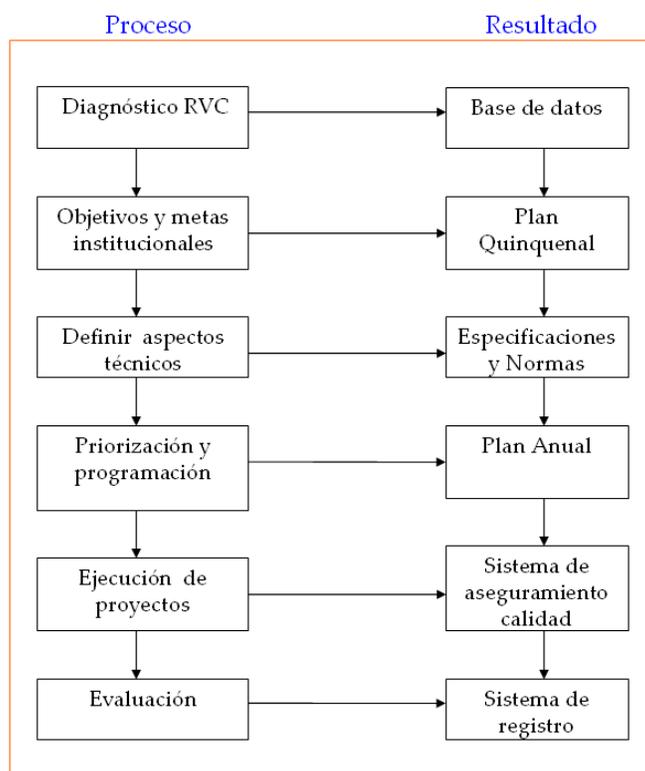
Figura 2: Esquema de proceso de gestión vial
Fuente: LanammeUCR, 2008.

Para establecer un sistema de gestión vial es necesario delimitar todas sus fases y destacar los productos asociados a cada proceso. El siguiente esquema demuestra el flujo grama para el proceso de gestión vial en el ámbito municipal, aplicado específicamente a la Municipalidad.

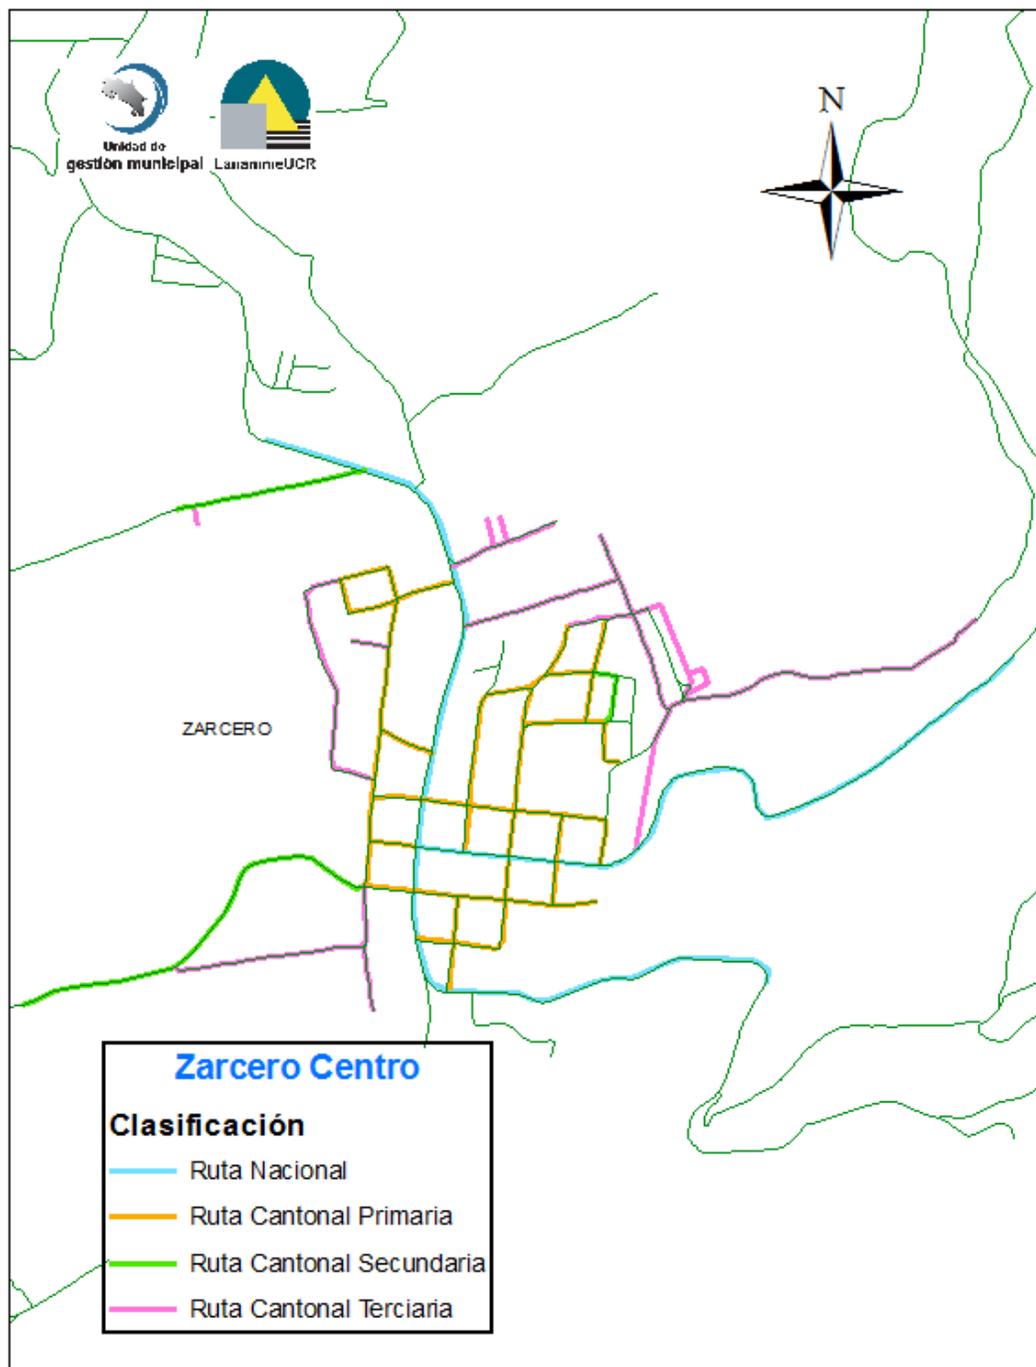
Figura 3: Clasificación de vías en casco central de Zarcero
Fuente: LanammeUCR, 2011.

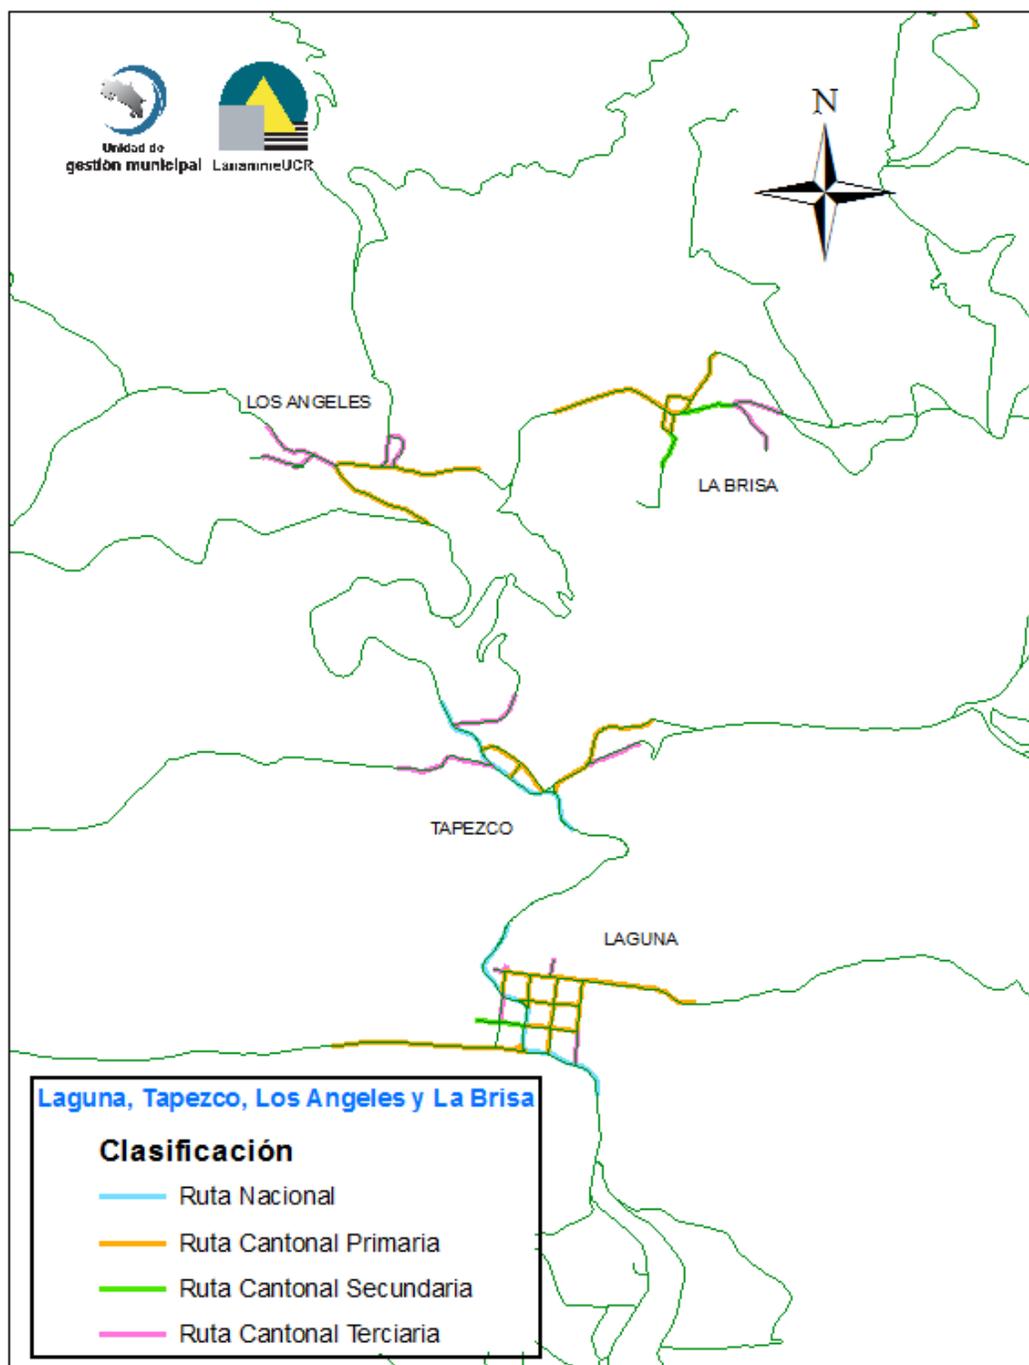
Figura 4: Clasificación de vías en Laguna, Tapezco, Los Ángeles y La Brisa
Fuente: LanammeUCR, 2011.

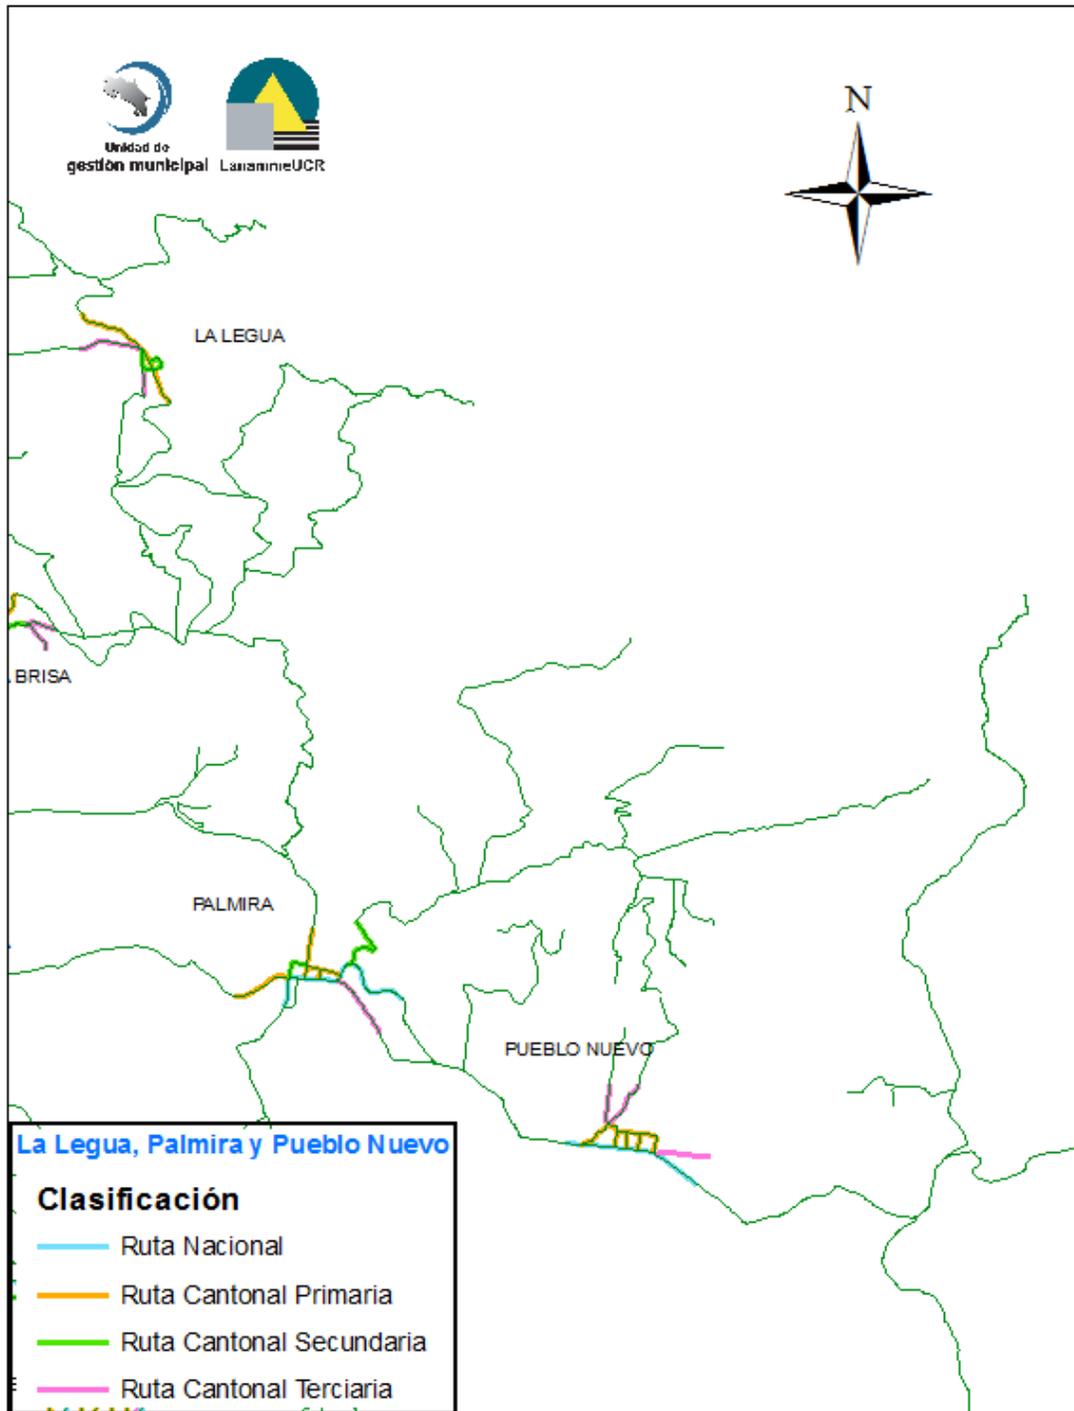
Figura 5: Clasificación de vías en La Legua, Palmira y Pueblo Nuevo
Fuente: LanammeUCR, 2011.

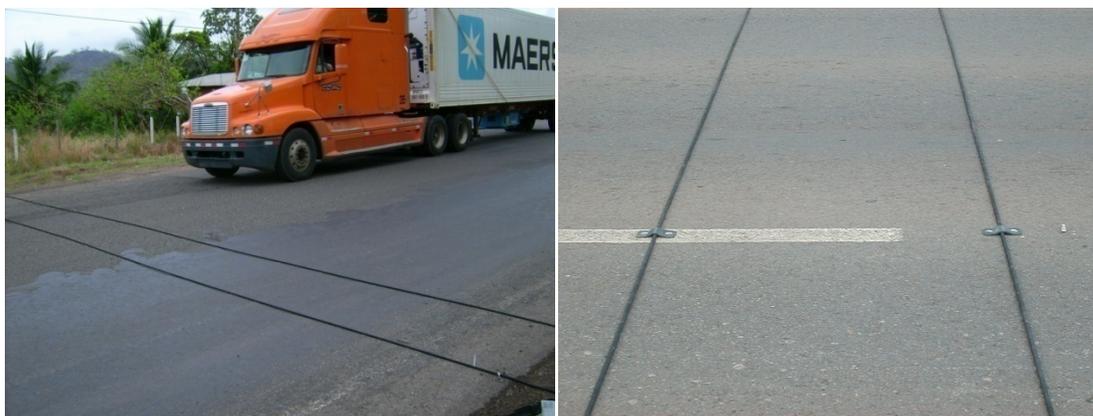
Figura 6. Cables y contadores automáticos en sitio.
Fuente: LanammeUCR, 2008.

Se presentan dos figuras de los contadores automáticos colocados en las vías.

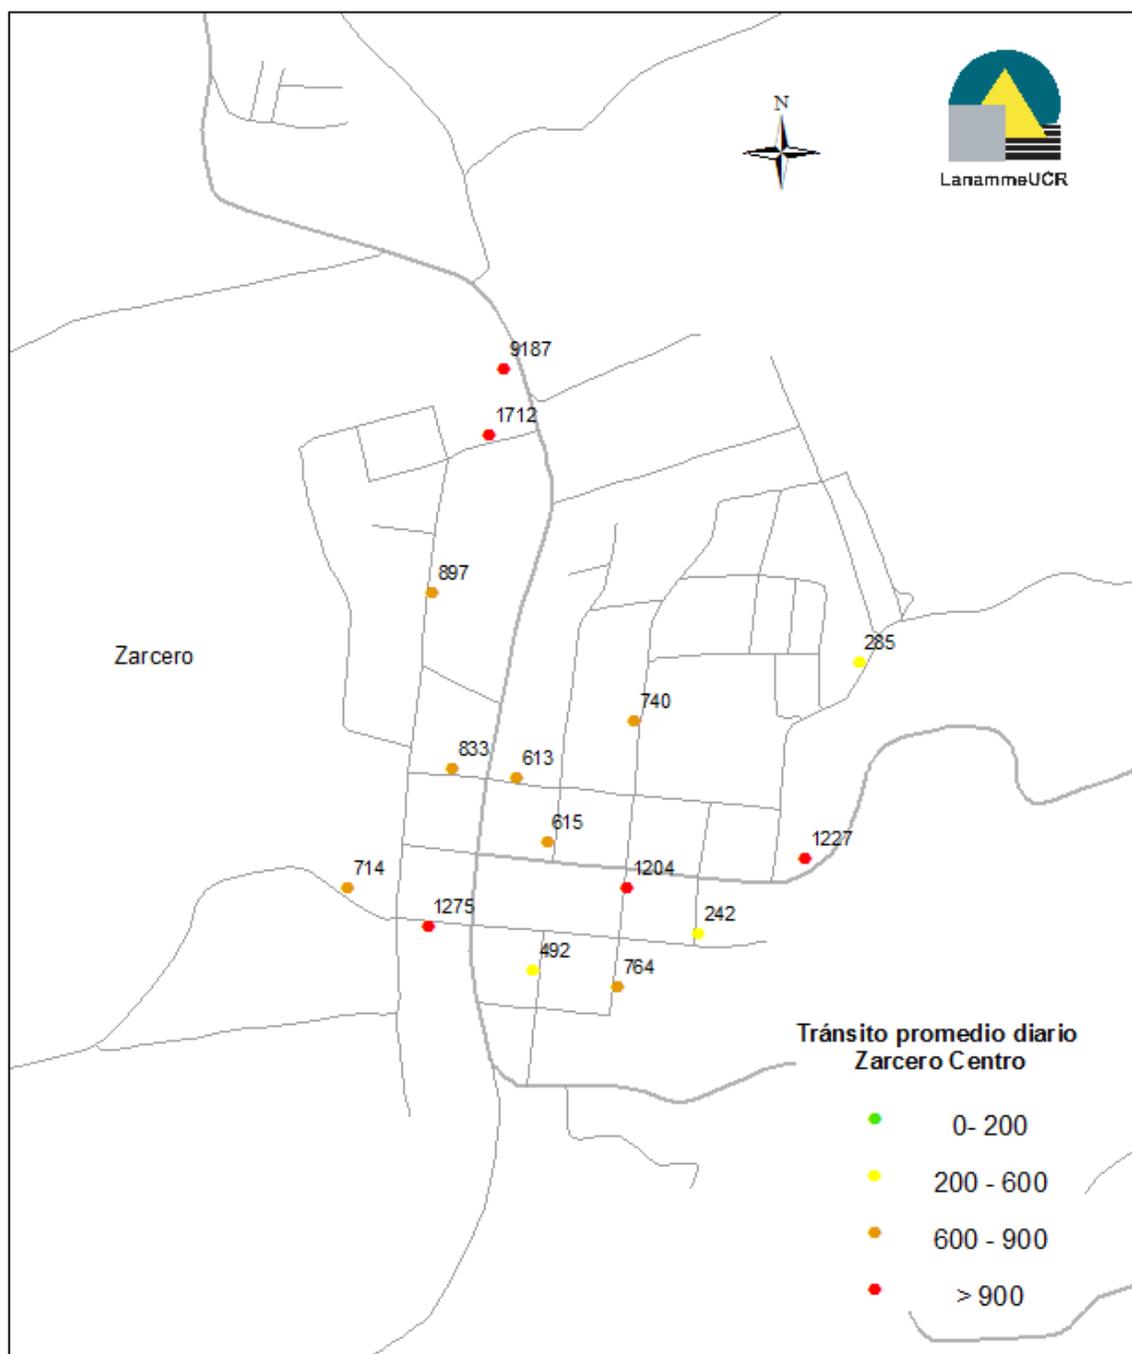
Figura 7: Conteos vehiculares en casco central de Zarcoero

En las siguientes figuras se presentan los sitios en donde se realizaron los conteos en el casco central del cantón de Zarcero y en los principales centros poblacionales del cantón. Para la clasificación de los conteos se utilizaron símbolos en diferentes colores para diferenciar los tipos de tránsito utilizados según indica la leyenda en cada caso. Los colores representan una clasificación interna, realizada con los volúmenes vehiculares obtenidos a través de los conteos, para la cual se hizo uso de percentiles. El tránsito bajo (color verde) es considerado como un tránsito inferior a los 200 vehículos, el tránsito medio (color amarillo) se encuentra entre los 200 y los 600 vehículos diarios, el tránsito medio alto (color naranja) se encuentra entre los 600 y los 900 vehículos diarios y se considera tránsito alto (color rojo) a partir de los 900 vehículos diarios.

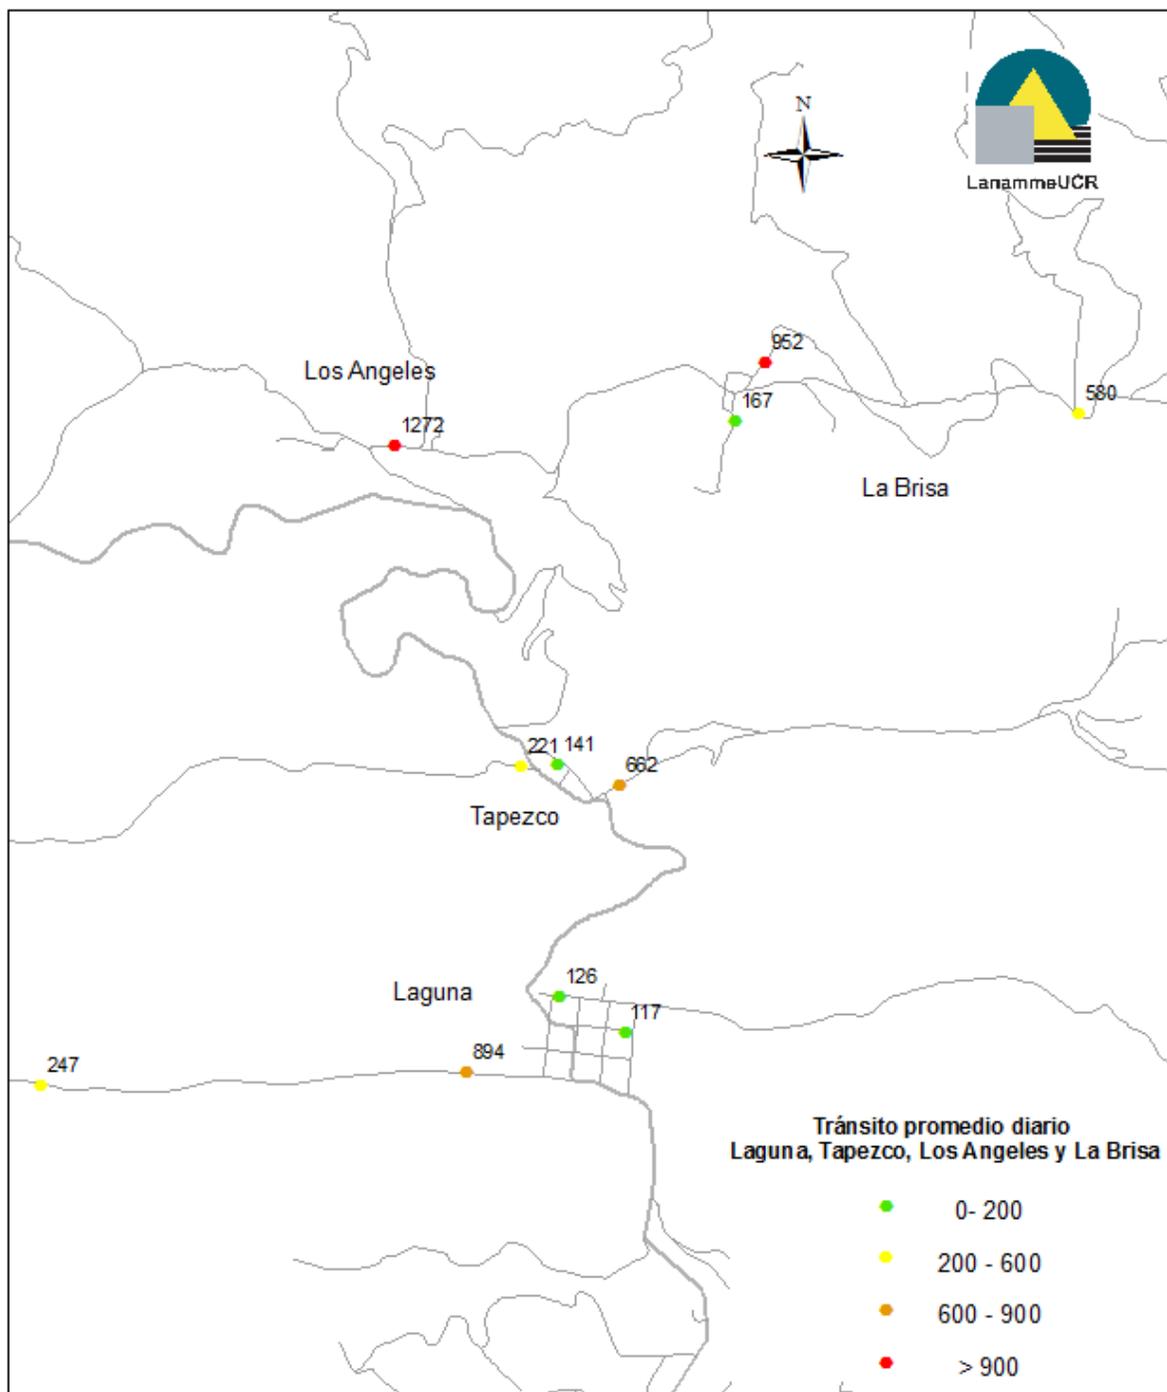
Figura 8: Conteos vehiculares en Laguna, Tapezco, Los Ángeles y La Bresa
Fuente: LanammeUCR, 2011.

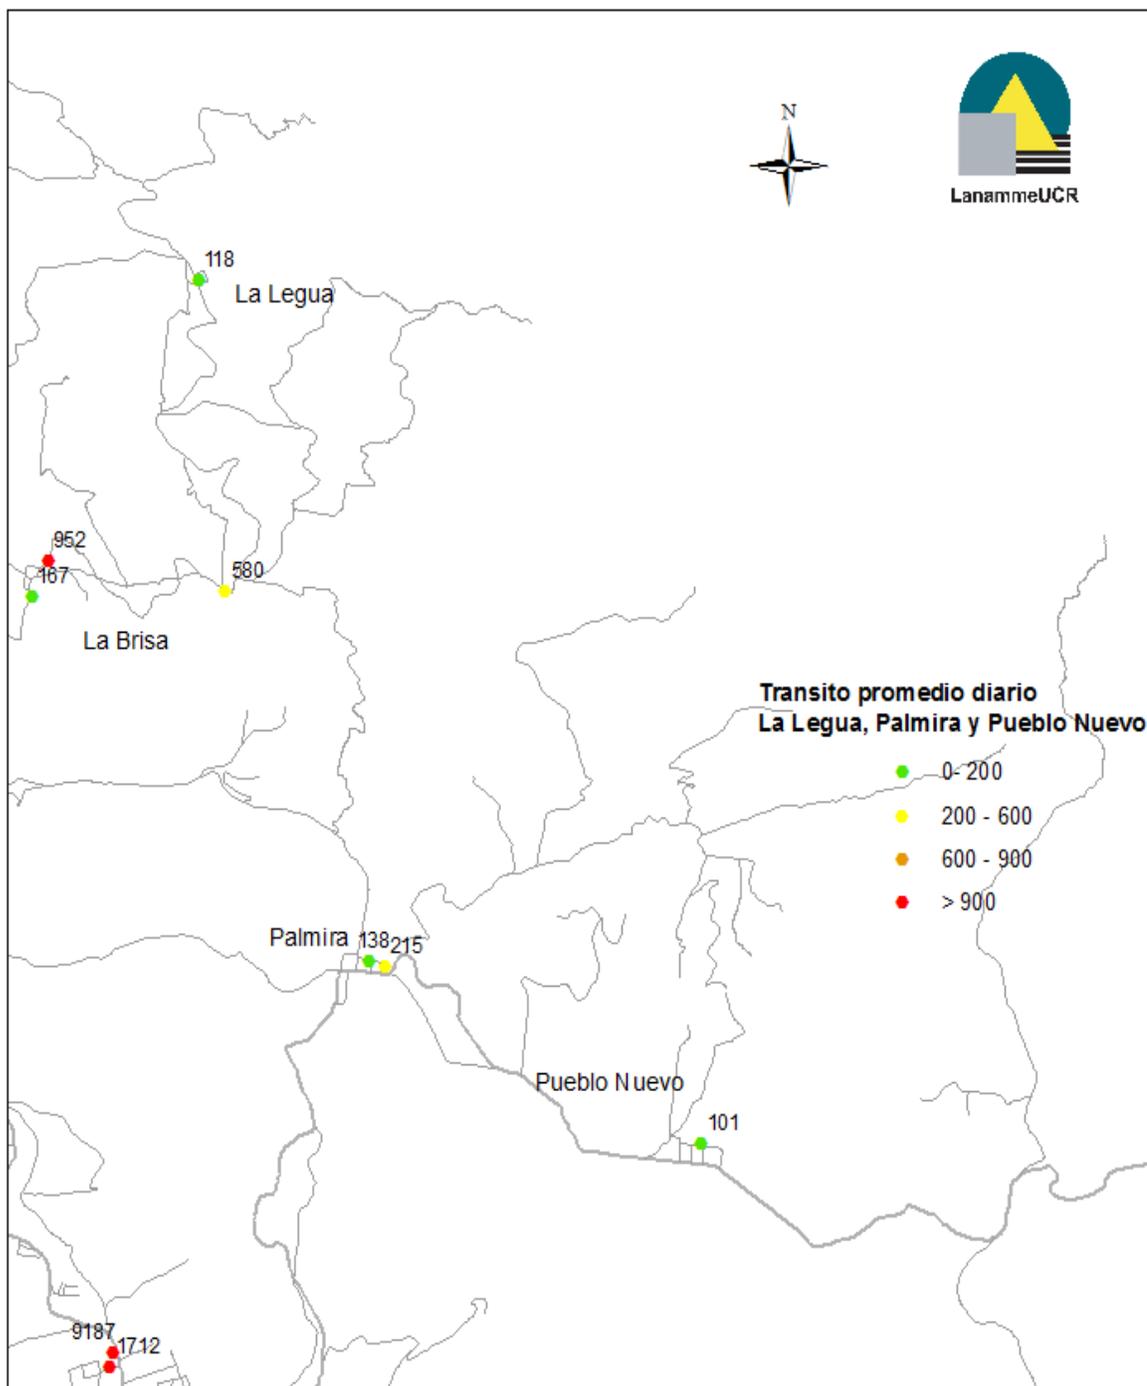
Figura 9: Conteos vehiculares en La Legua, Palmira y Pueblo Nuevo
Fuente: LanammeUCR, 2011.

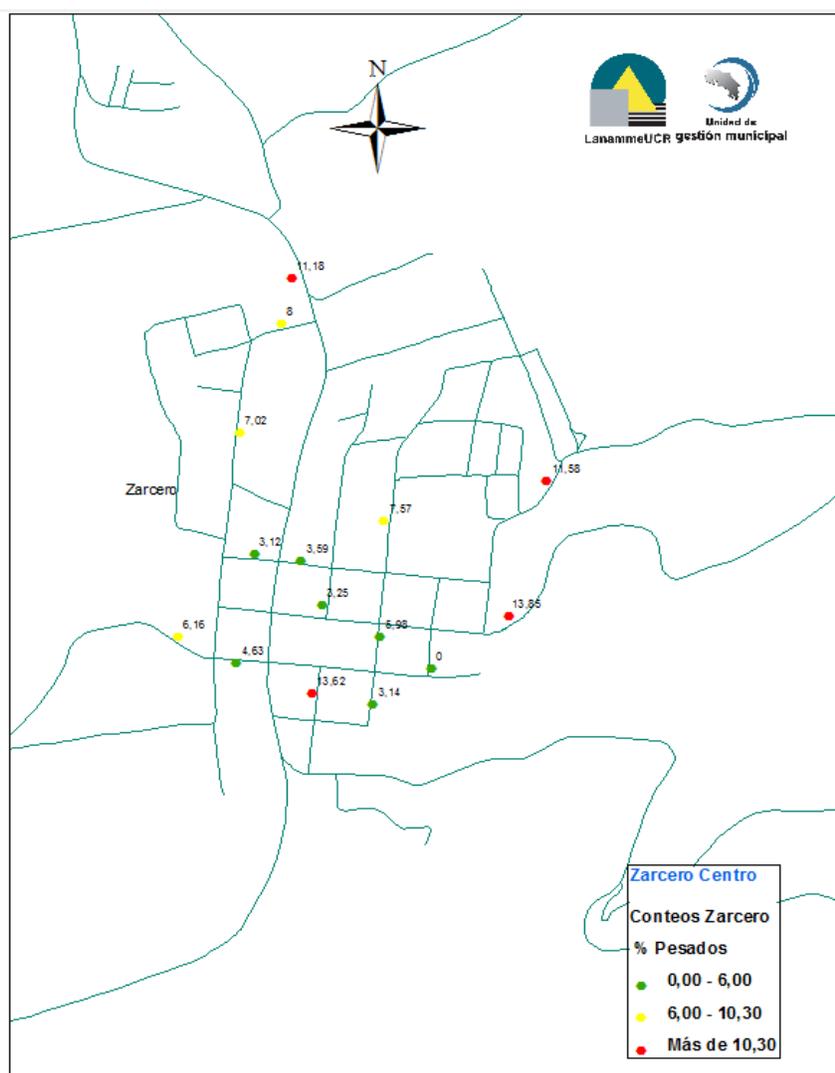
Figura 10: Porcentajes de vehículos pesados en Zarcoero Centro
Fuente: LanammeUCR, 2011.

Como puede observarse, en todos los centros poblacionales existe una predominancia porcentajes mayores al 6%, incluso en muchos casos mayores al 10%, por lo que el desgaste de estos pavimentos es acelerado en vista de la presencia de un gran número de vehículos pesados. Esta consideración es muy importante al momento de estimar los ejes equivalentes de diseño en cualquier intervención, pues los ejes equivalentes aumentan cuando aumenta el porcentaje de pesados.

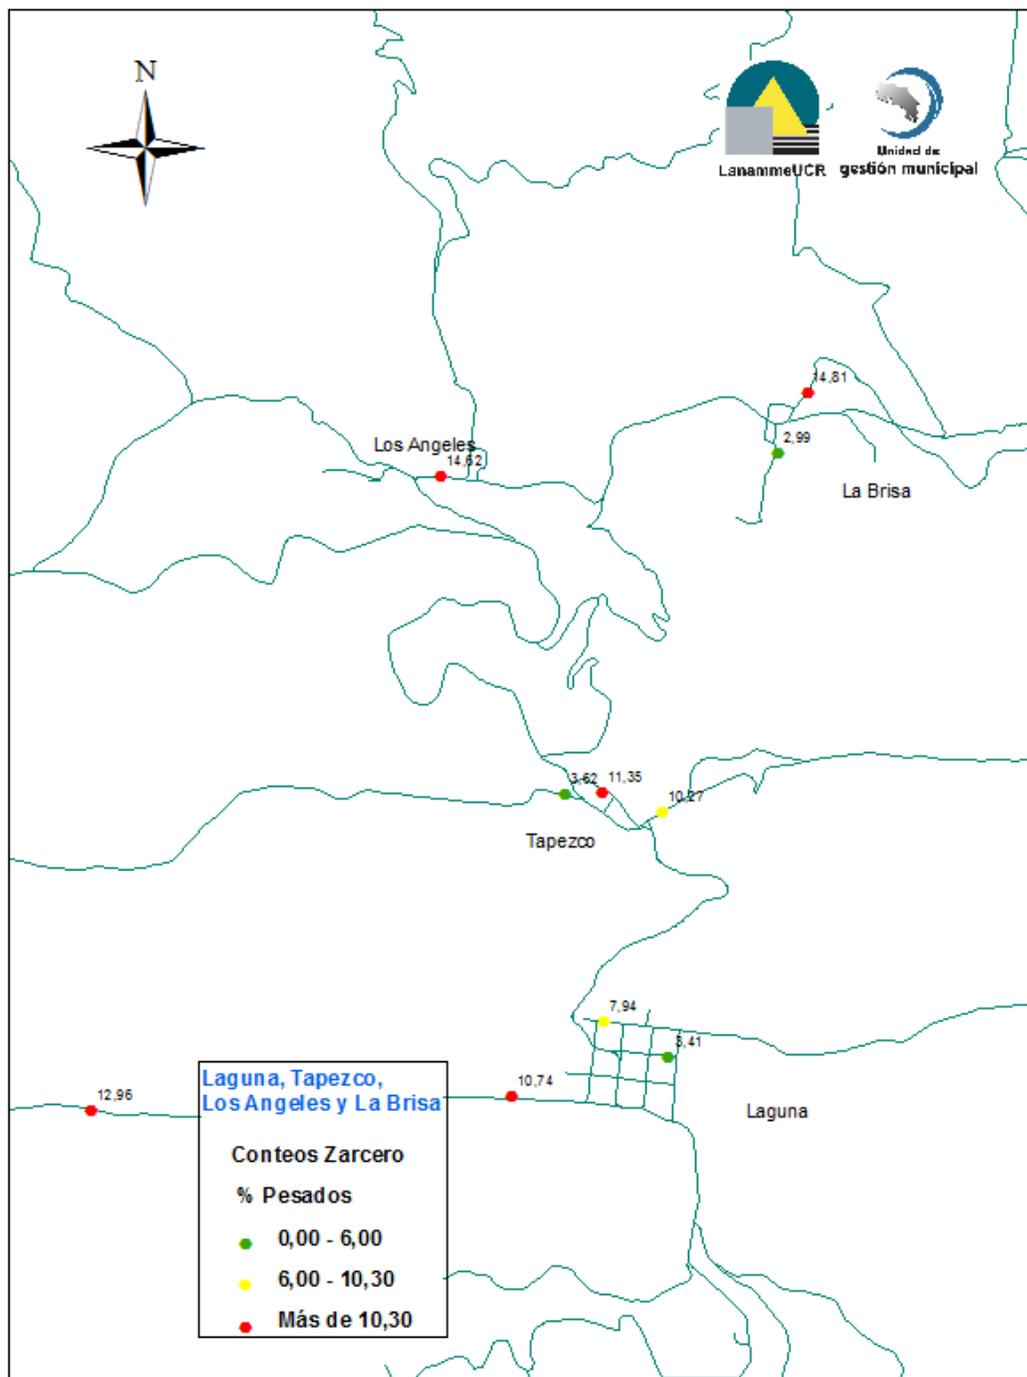
Figura 11: Porcentajes de vehículos pesados en Laguna, Tapezco, Los Ángeles y La Brisa

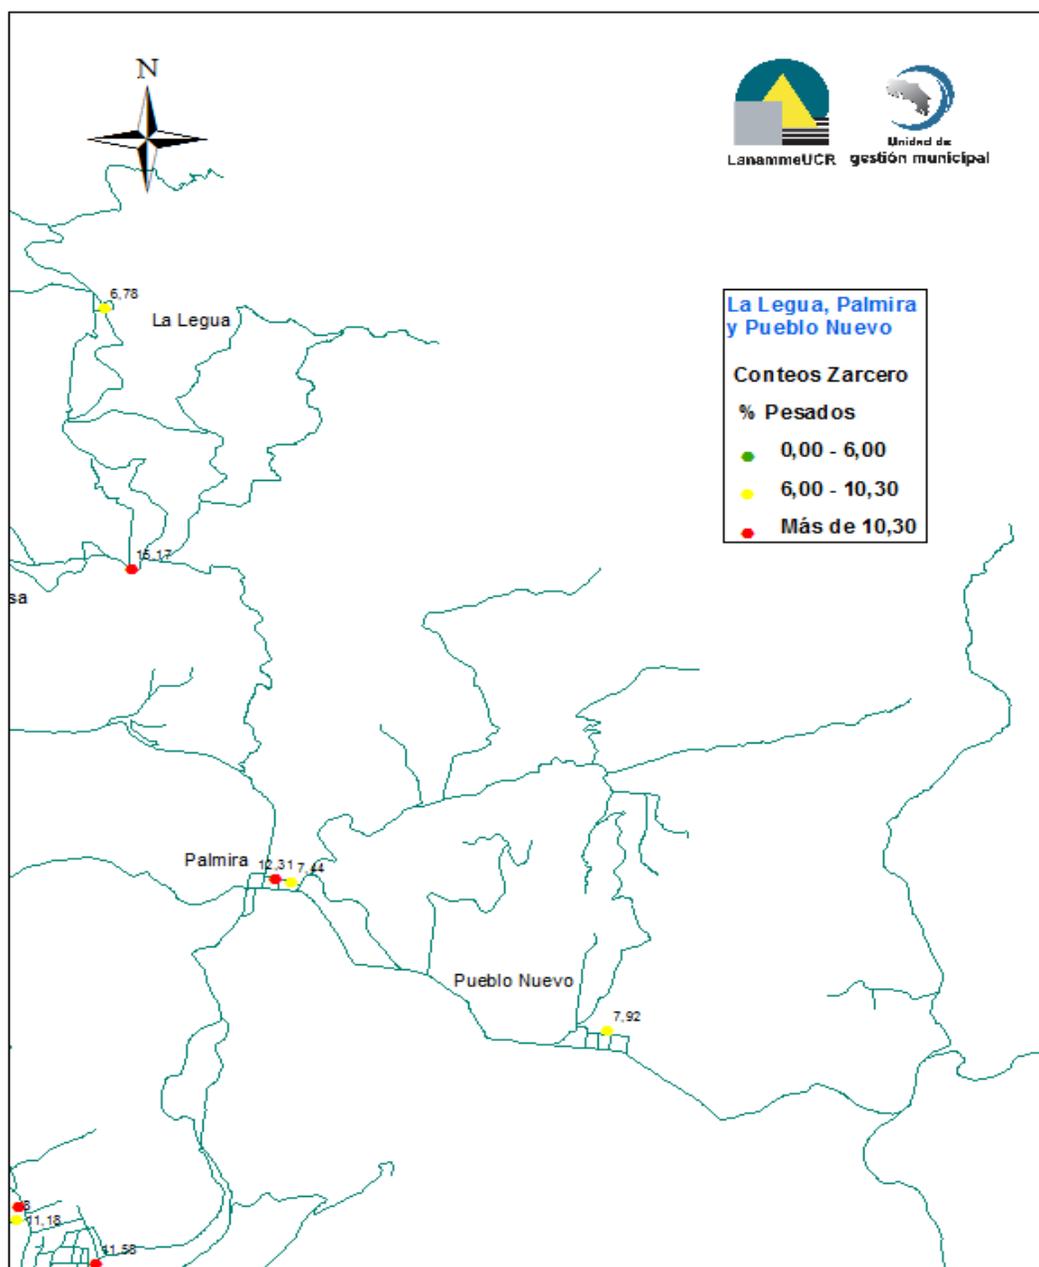
Figura 12: Porcentajes de vehículos pesados en La Legua, Palmira y Pueblo Nuevo
Fuente: LanammeUCR, 2011.

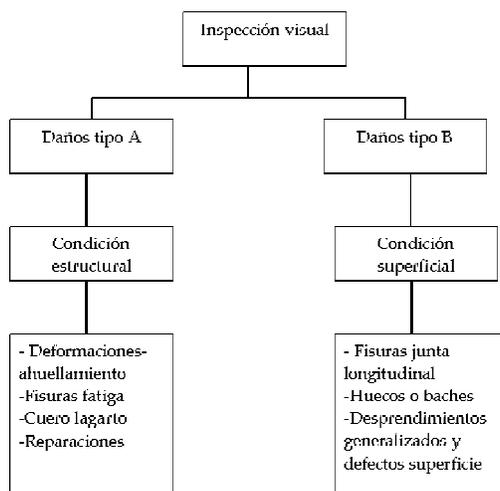
Figura 13. Esquema de inspección visual en metodología VIZIR
Fuente: LanammeUCR, 2008

Dicha metodología se fundamenta en la auscultación visual. Se recomienda contar con un catálogo fotográfico de toda la RVC cada 50 metros, que incluya la superficie de la vía de rodamiento y un archivo fotográfico de los drenajes. Esto puede servir como insumo para analizar condición funcional de toda la RVC y su evolución con el tiempo. La metodología VIZIR además de basarse en tipos de daños estructurales (Tipo A) y superficiales (Tipo B), contempla la gravedad y dimensión del daño. La metodología se fundamenta en el siguiente esquema de clasificación de deterioros.

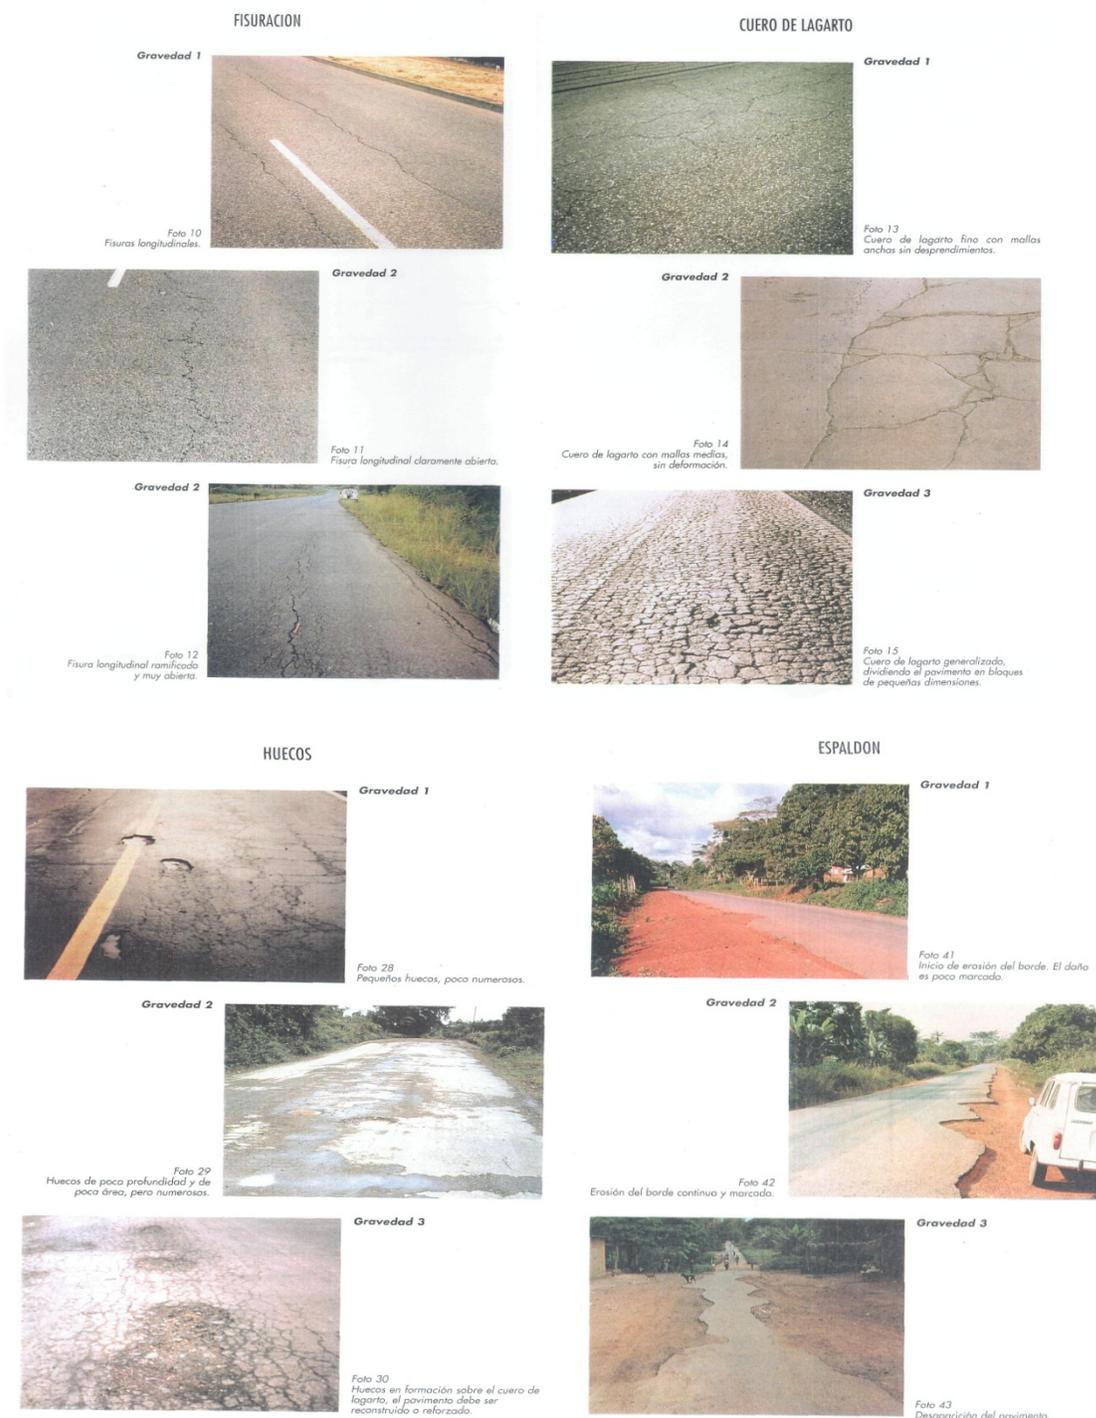
Figura 15. Ejemplos de daños superficiales con metodología VIZIR
Fuente: VIZIR, técnicas y métodos

Las siguientes imágenes muestran ejemplos de daños superficiales, con los respectivos índices de gravedad, acorde con la metodología VIZIR.

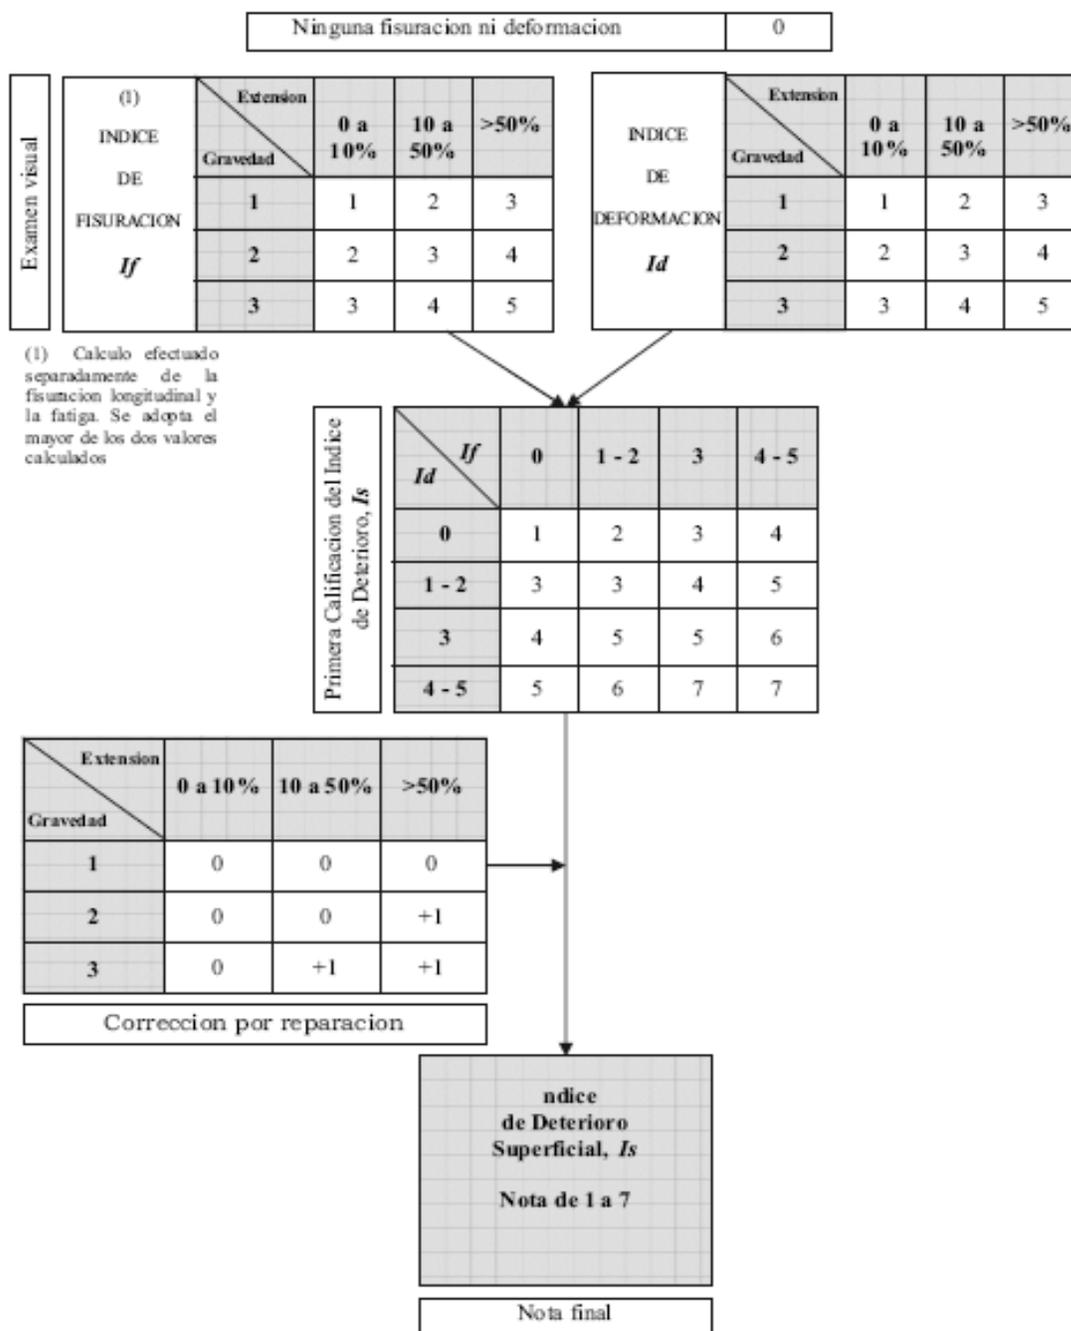
Figura 16. Obtención del Índice de Daño con metodología VIZIR
Fuente: VIZIR, técnicas y métodos

La metodología VIZIR cuenta con dos índices: índice de deformación e índice de fisuración. En la Figura 16 se observa la tabla que permite determinar el índice de deterioro superficial a partir del índice de deformación y fisuración.

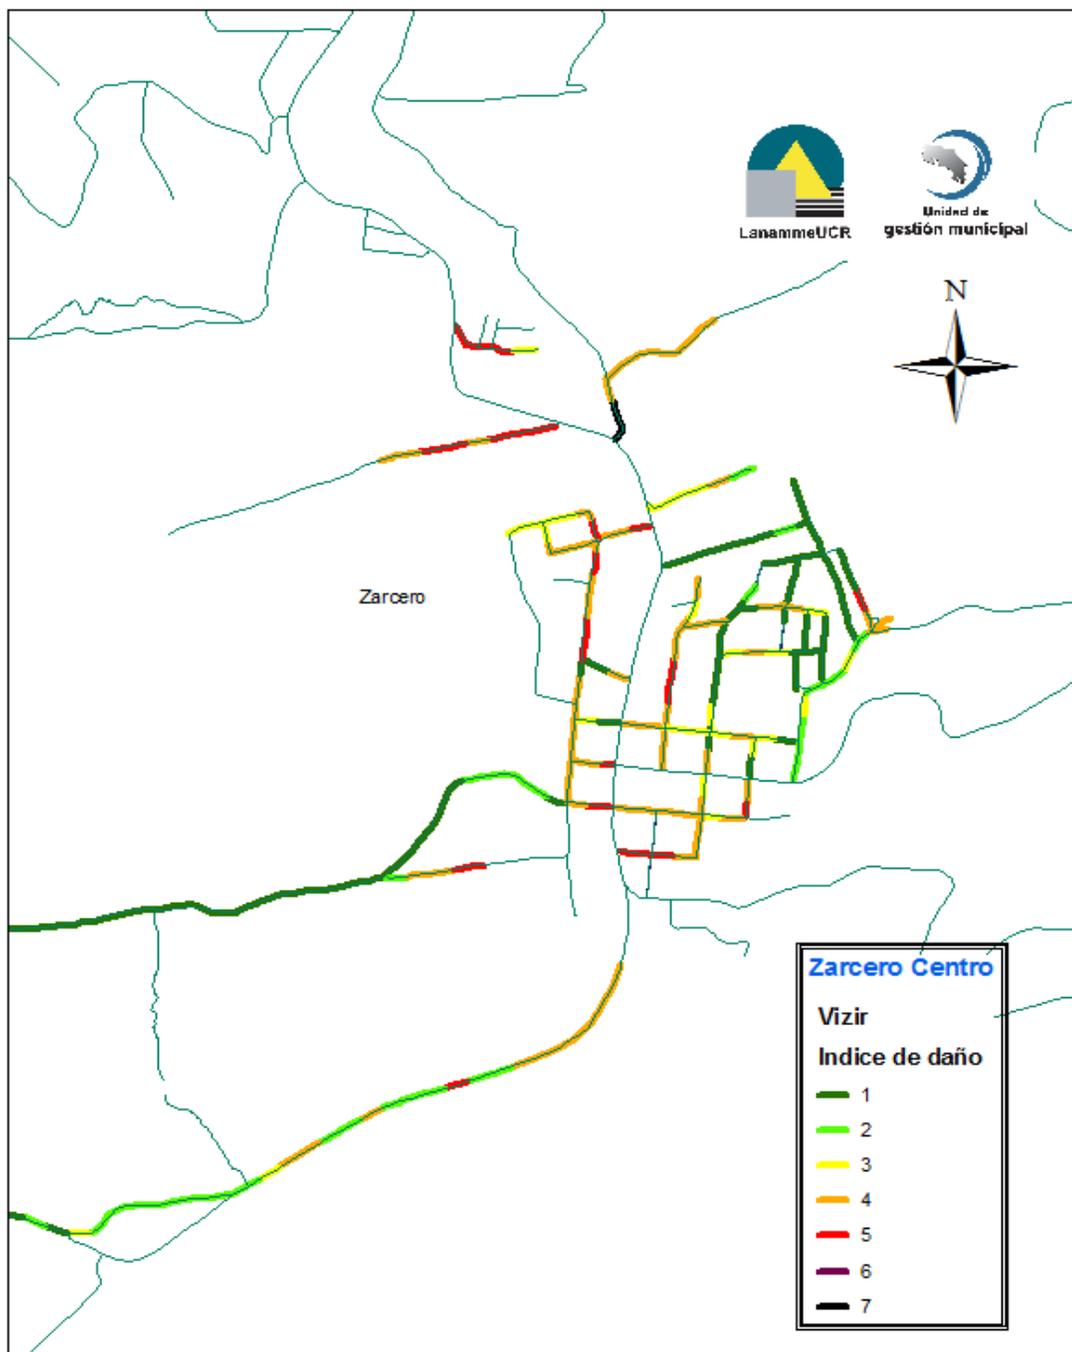
Figura 17. Evaluación de deterioro superficial por medio de Vizir casco central de Zarcoero
Fuente: LanammeUCR, 2011

De los resultados obtenidos se puede observar que un alto porcentaje de los caminos evaluados fueron calificados como en buena o regular condición superficial (54,1% calificaron como en categoría IS 1). Tanto la prueba de evaluación del Índice de Rugosidad Internacional (IRI) como la prueba de deflectometría (FWD) permitirán tener un panorama más claro en cuanto a las medidas de intervención adecuadas para cada sector, siendo que las medidas recomendadas producto del diagnóstico contarán con la participación de todos los elementos aquí mencionados.

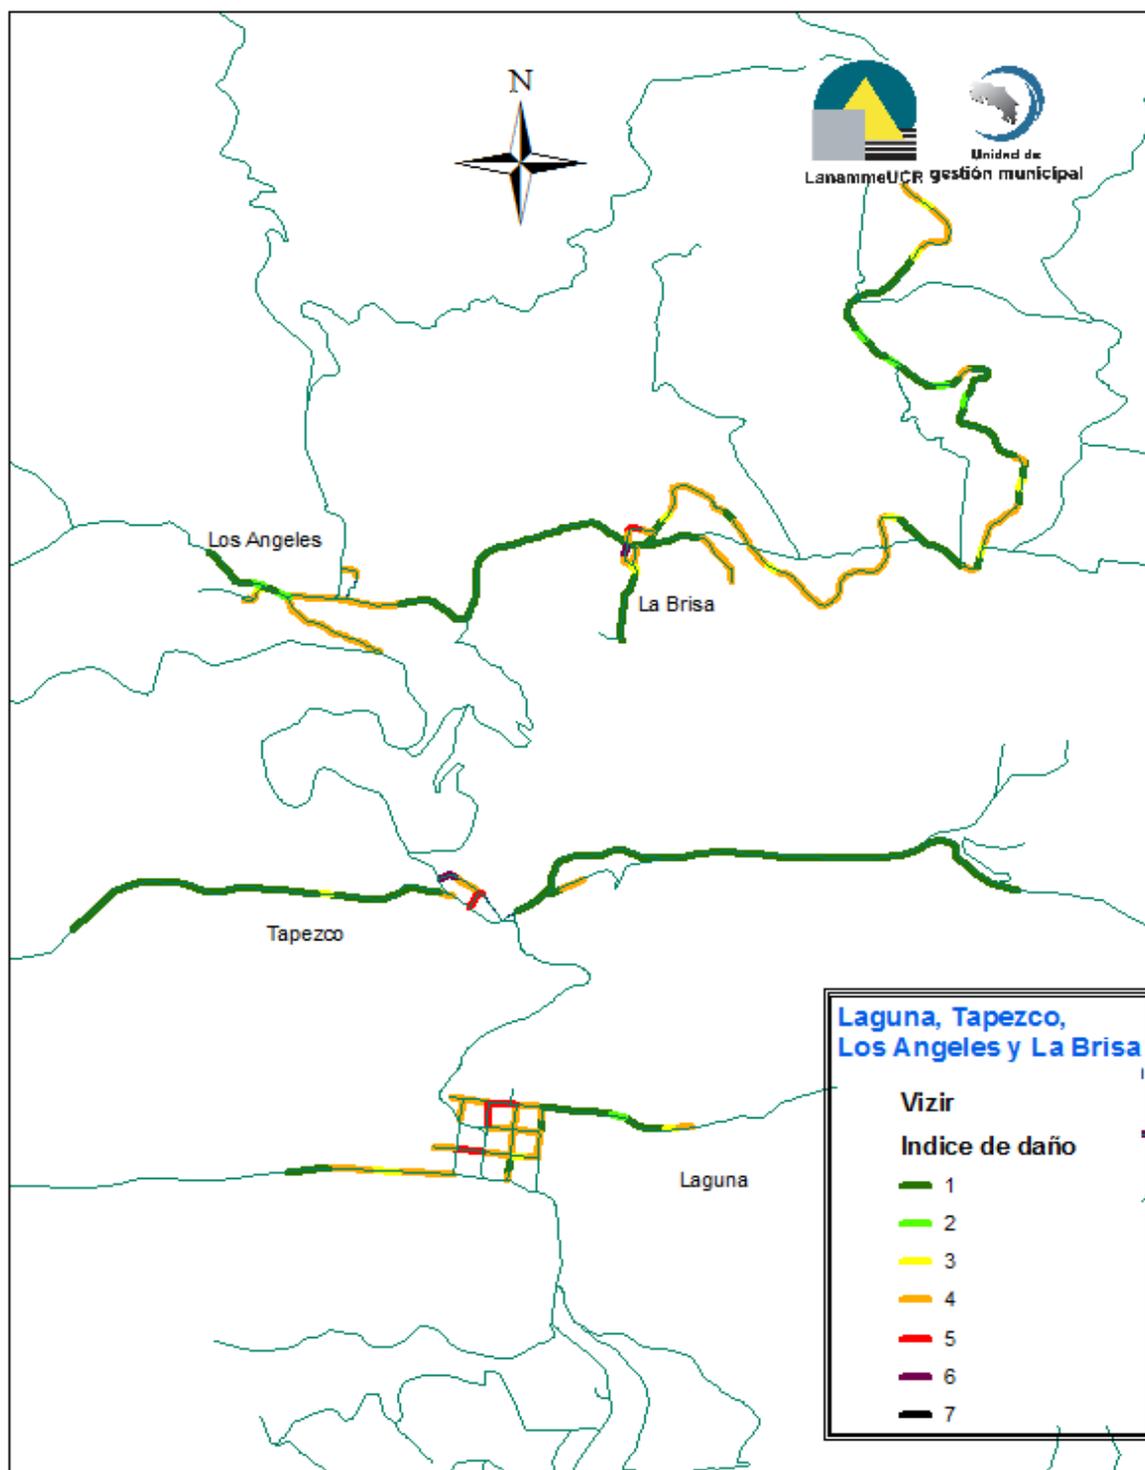
Figura 18. Evaluación de deterioro superficial por medio de Vizir en Laguna, Tapezco, Los Ángeles y La Brisa
Fuente: LanammeUCR, 2011

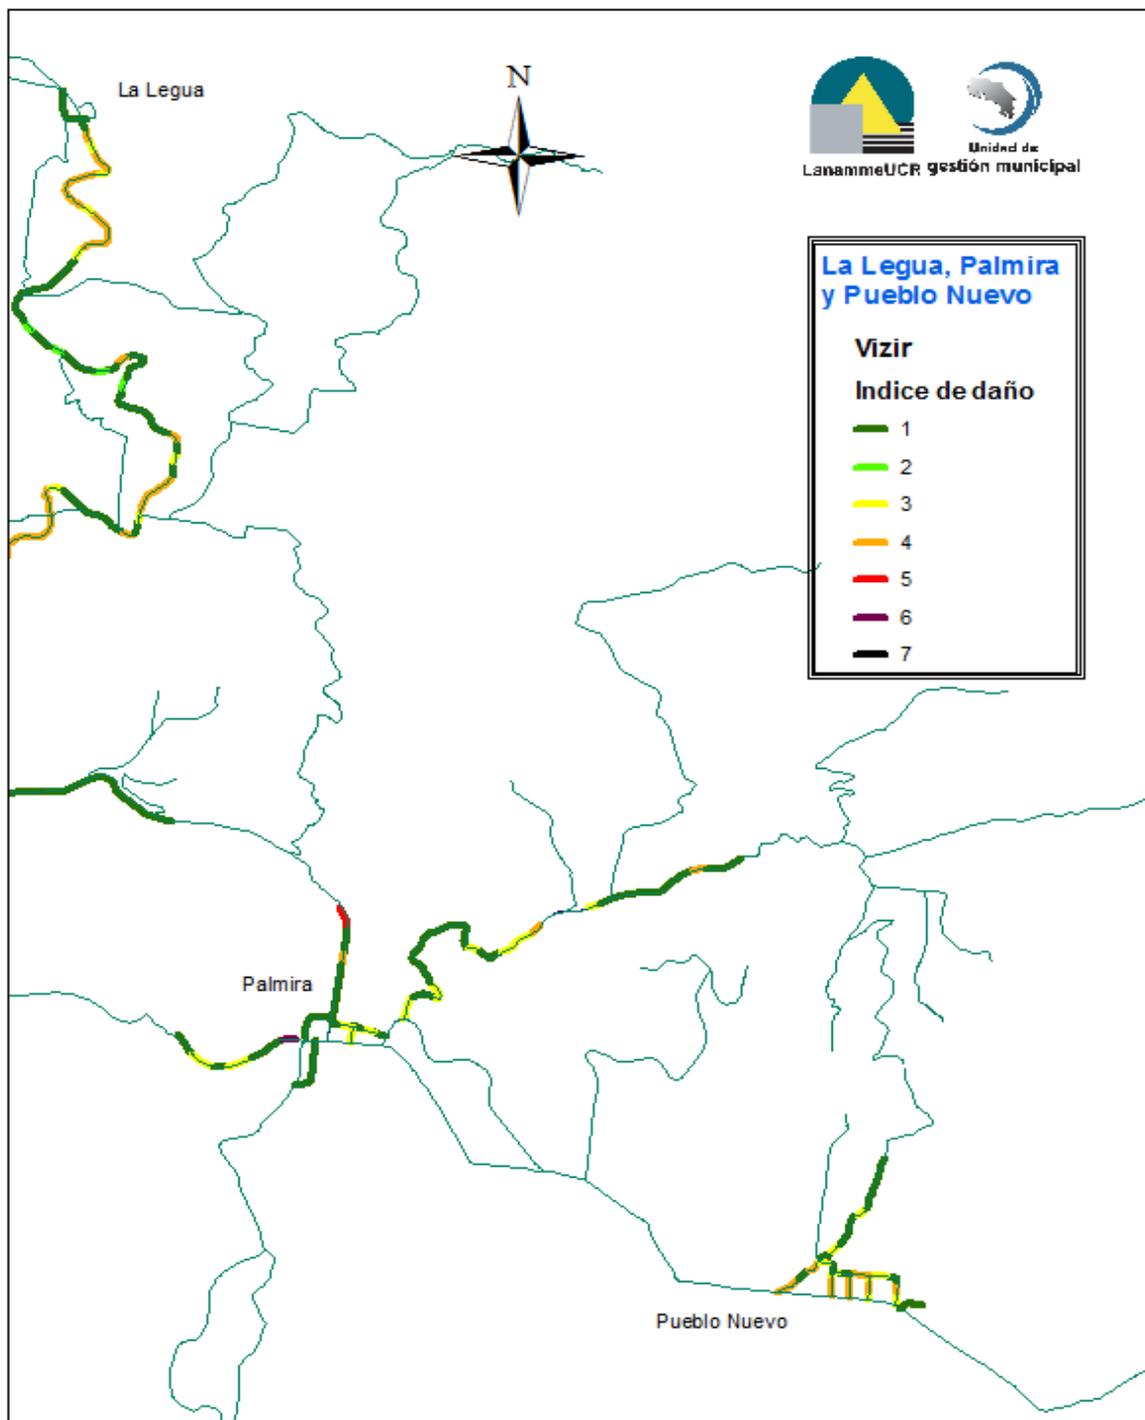
Figura 19. Evaluación de deterioro superficial por medio de Vizir en La Legua, Palmira y Pueblo Nuevo
Fuente: LanammeUCR, 2011
