Programa de Infraestructura del Transporte (PITRA)

LM-PI-GM-02-2012

INFORME DE AVANCE

EJECUCIÓN DE CONVENIO DE COOPERACIÓN MUNICIPALIDAD DE ZARCERO

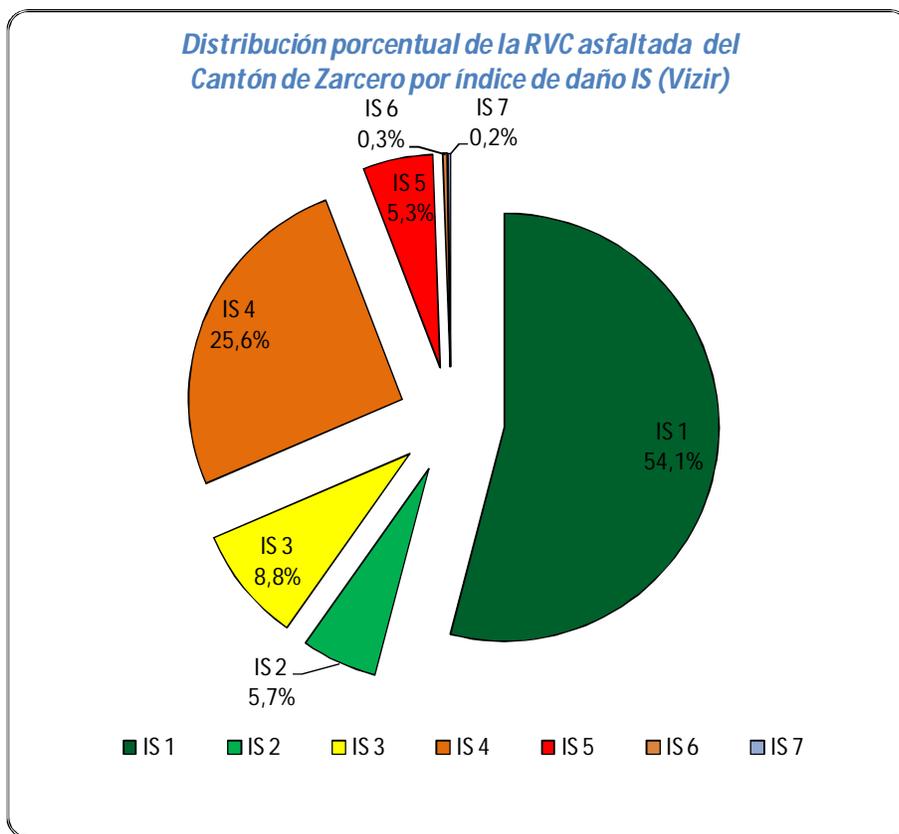
Gráfico 1. Distribución porcentual índice de daño IS (Vizir) de Zarcero. Datos recopilados por UTGV Municipalidad de Zarcero
Fuente: Gráfico por LanammeUCR, 2011

De los resultados obtenidos se puede observar que un alto porcentaje de los caminos evaluados fueron calificados como en buena o regular condición superficial (54,1% calificaron como en categoría IS 1). Tanto la prueba de evaluación del Índice de Rugosidad Internacional (IRI) como la prueba de deflectometría (FWD) permitirán tener un panorama más claro en cuanto a las medidas de intervención adecuadas para cada sector, siendo que las medidas recomendadas producto del diagnóstico contarán con la participación de todos los elementos aquí mencionados.

En este punto es claro, que si bien los resultados obtenidos de las pruebas de IRI y la evaluación con la metodología Vizir revelaban que la condición de los pavimentos superficialmente es buena (ver gráficos 1 y 2), al realizar una evaluación de su capacidad estructural se nota que estas estructuras no cuentan con la capacidad estructural necesaria para las cargas de tránsito de uso de la vía. Así entonces, si bien es cierto que superficialmente múltiples vías del cantón actualmente tienen una condición aceptable de ruedo, su poca capacidad estructural generaría daños en el corto y mediano plazo, traduciéndose esto en un incremento significativo de los valores de IRI y aumento en los índices de daño.

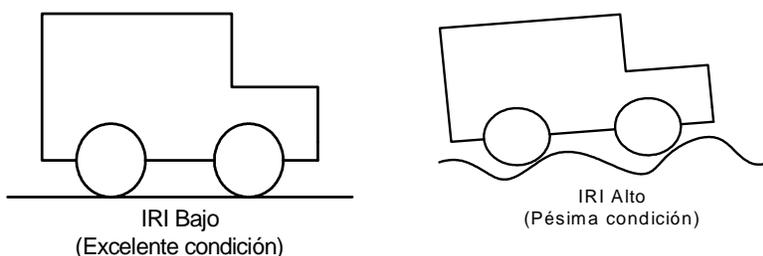
Figura 20. Representación física del Índice de Rugosidad Superficial
Fuente: LanammeUCR, 2008

El Índice de Regularidad Internacional resume matemáticamente el perfil longitudinal de la superficie de camino en una huella, representando las vibraciones inducidas por la regularidad de un camino en un auto de pasajeros típico, está definido por el valor de referencia de la pendiente promedio rectificadora (RARS80) producto de la simulación del modelo de cuarto de carro, (RQCS), para una velocidad de desplazamiento de 80 Km. /h. El IRI aumenta conforme la rugosidad aumenta, como se representa en la Figura 20.

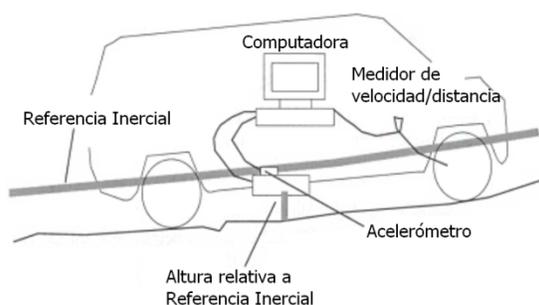
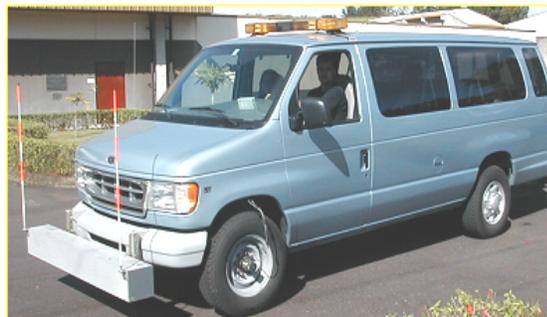
Figura 21. Perfilómetro Inercial Láser.
Fuente: LanammeUCR, 2008

El equipo perfilómetro inercial láser propiedad del LanammeUCR mide la distancia del suelo al vehículo con un medidor láser ubicado en la parte de adelante del vehículo. A continuación se muestra un esquema del funcionamiento del equipo y una imagen del equipo.

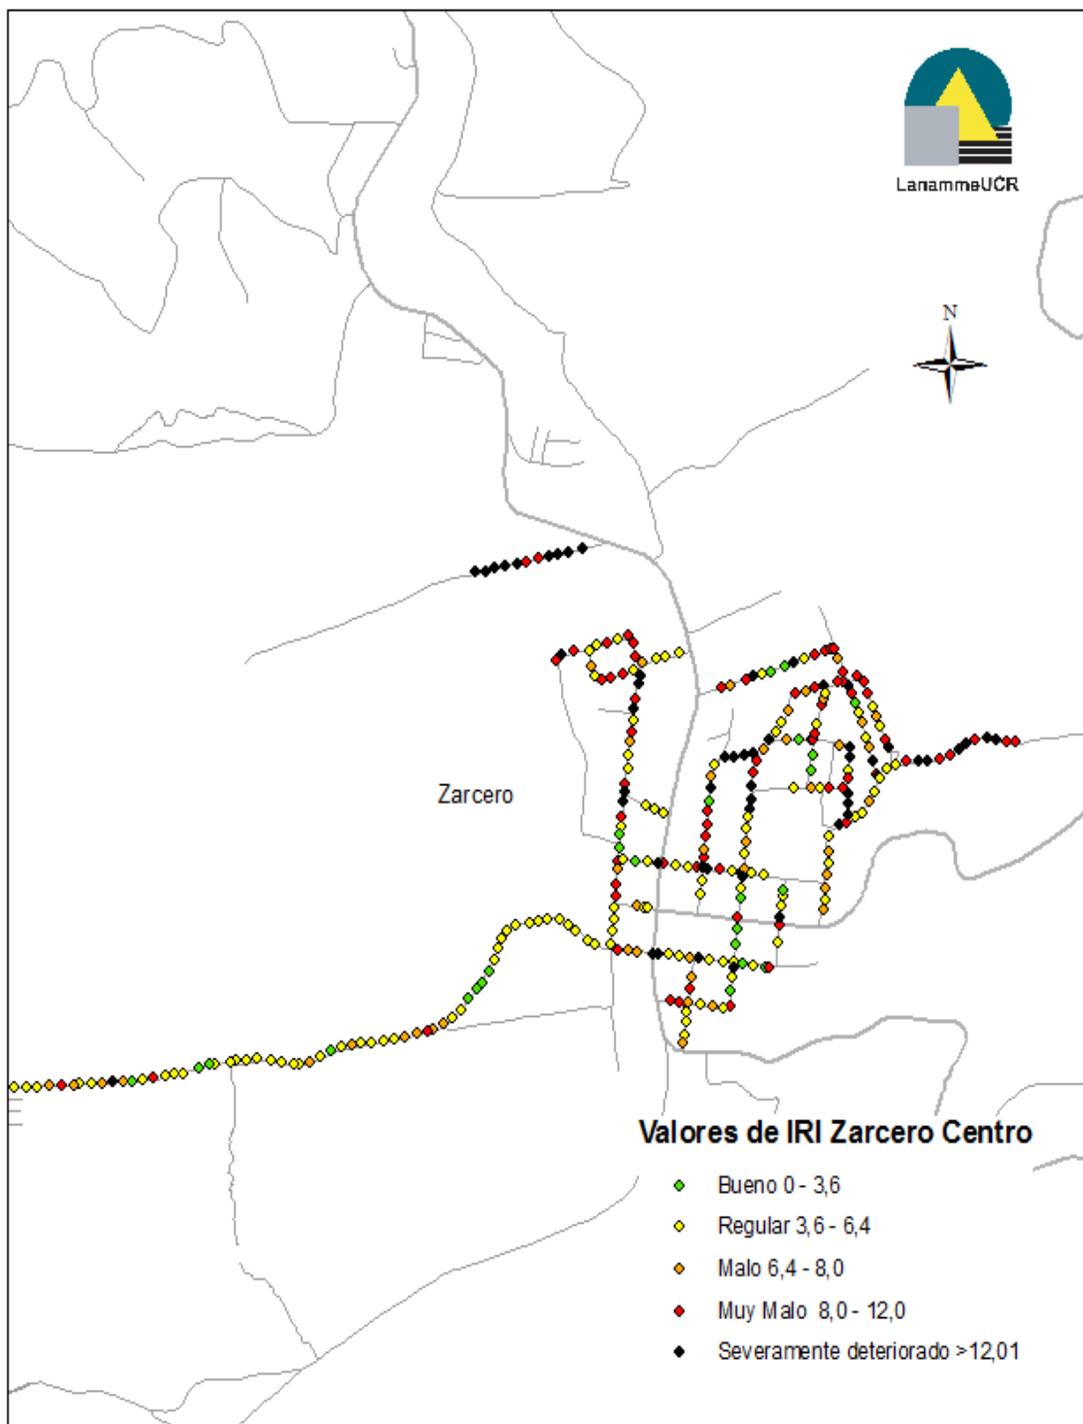
Figura 22. Valores de IRI del casco central de Zarceró
Fuente: LanammeUCR, 2011

De los resultados obtenidos se puede observar que un 4.7% de la RVC asfaltada de Zarcero presenta valores de IRI muy buenos, 36.6% presenta valores de IRI considerados regulares (inferiores a 6.4 m/km), un 18.6% presenta valores malos, el 25.5% se clasifica como muy malo y finalmente un 14.6% están considerados como severamente deteriorado, lo cual indica que es una superficie de ruedo con muy bajo nivel de confort y con gastos altos de operación para los vehículos que la transitan. La distribución de los valores de IRI de la RVC asfaltada del cantón se muestra en el siguiente gráfico.

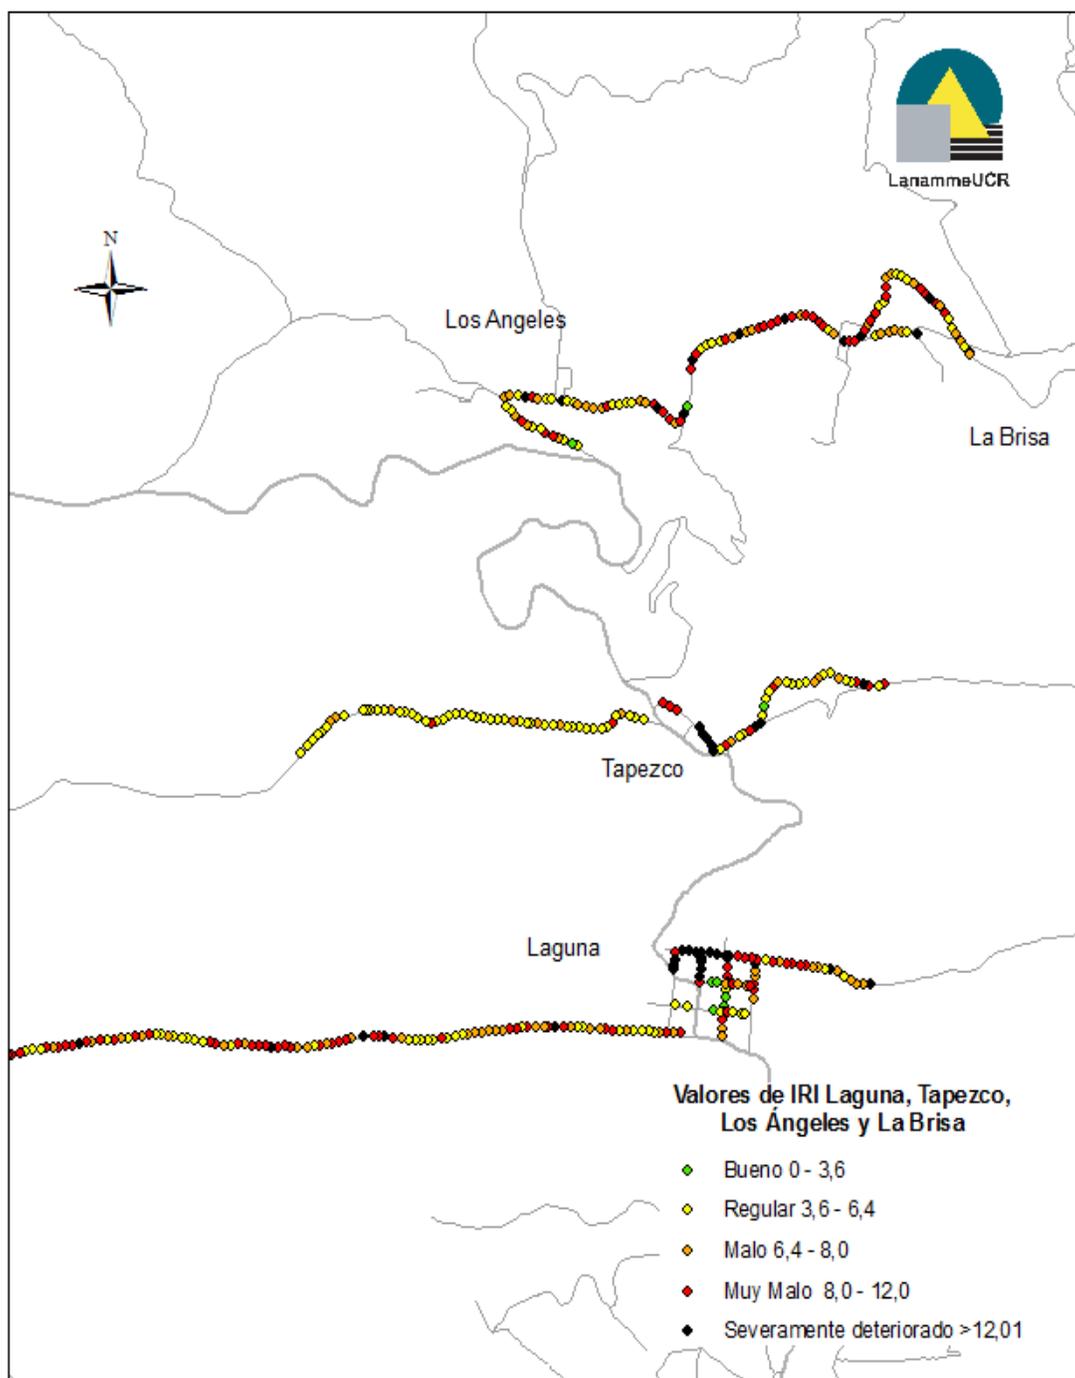
Figura 23. Valores de IRI de Laguna, Tapezco, Los Ángeles y La Brisa
Fuente: LanammeUCR, 2011

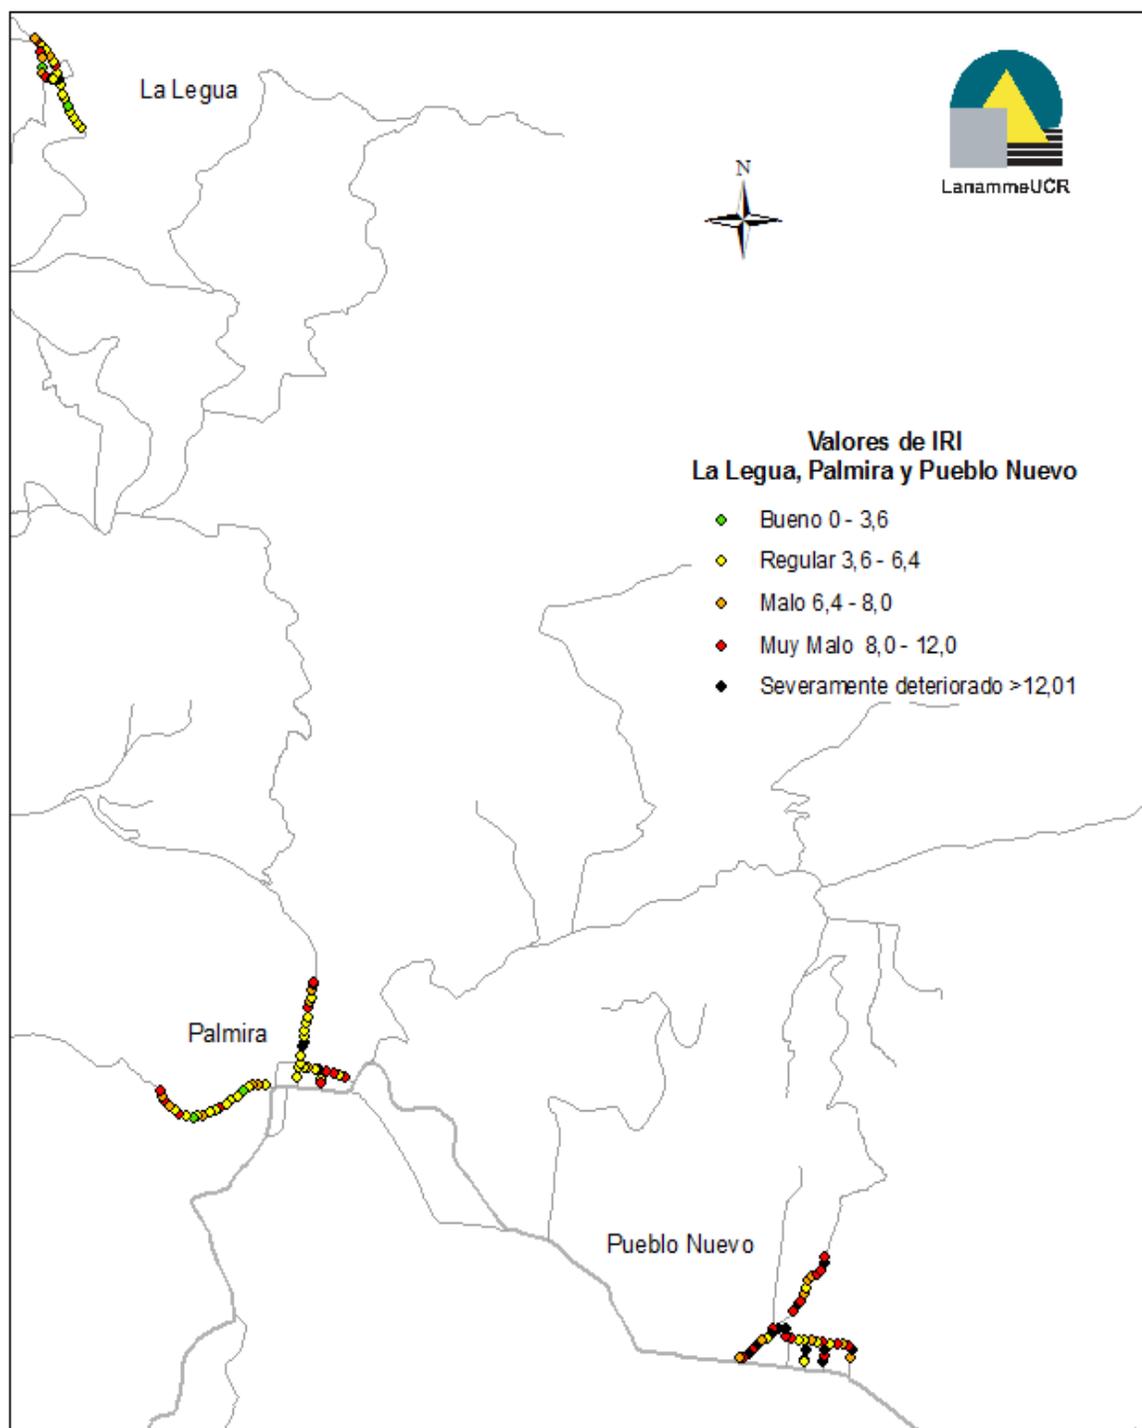
Figura 24. Valores de IRI de La Legua, Palmira y Pueblo Nuevo
Fuente: LanammeUCR, 2011

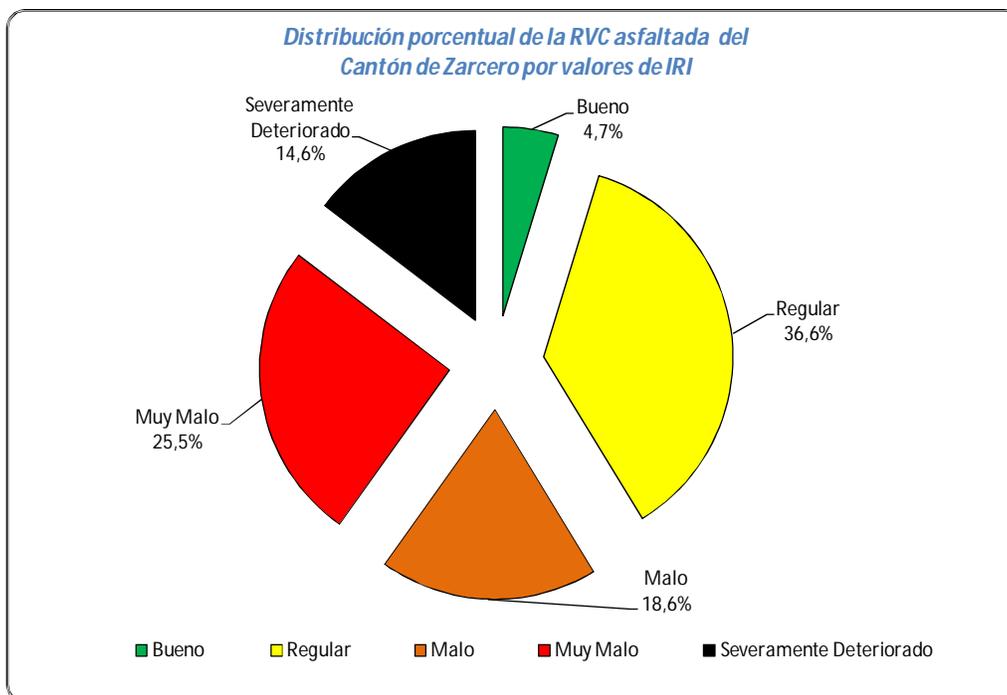
Gráfico 2. Distribución porcentual de valores de IRI en Zarcero
Fuente: LanammeUCR, 2011

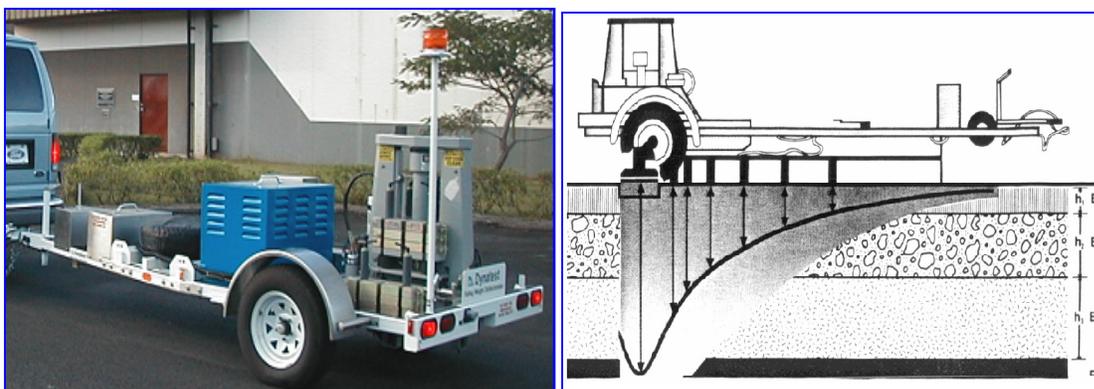
Figura 25. Equipo de deflectometría de impacto.
Fuente: LanammeUCR, 2008.

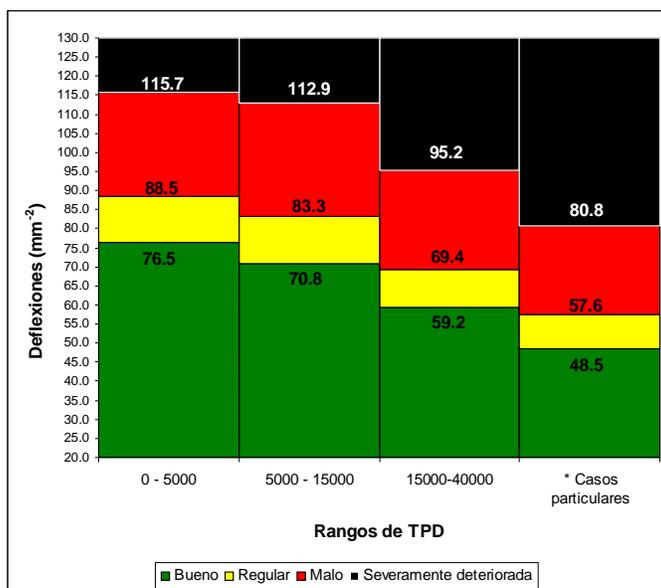
Figura 26. Condición del pavimento a partir de deflectometría y TPD, para una base granular.
Fuente: Informe N° UI-PC-03-08.

Al igual que para la clasificación del estado de una vía según los valores de IRI, la clasificación utilizada para categorizar los resultados obtenidos de deflectometría son tomados a partir de un estudio realizado por LanammeUCR, en el cual se determinaron rangos para las diferentes deflexiones asociadas a distintas categorías de TPD y dependientes del tipo de base (granular o estabilizada con cemento) que compone la estructura del pavimento. En la Figura 26 se presentan los rangos de deflectometría obtenidos para una estructura de pavimento con base granular.

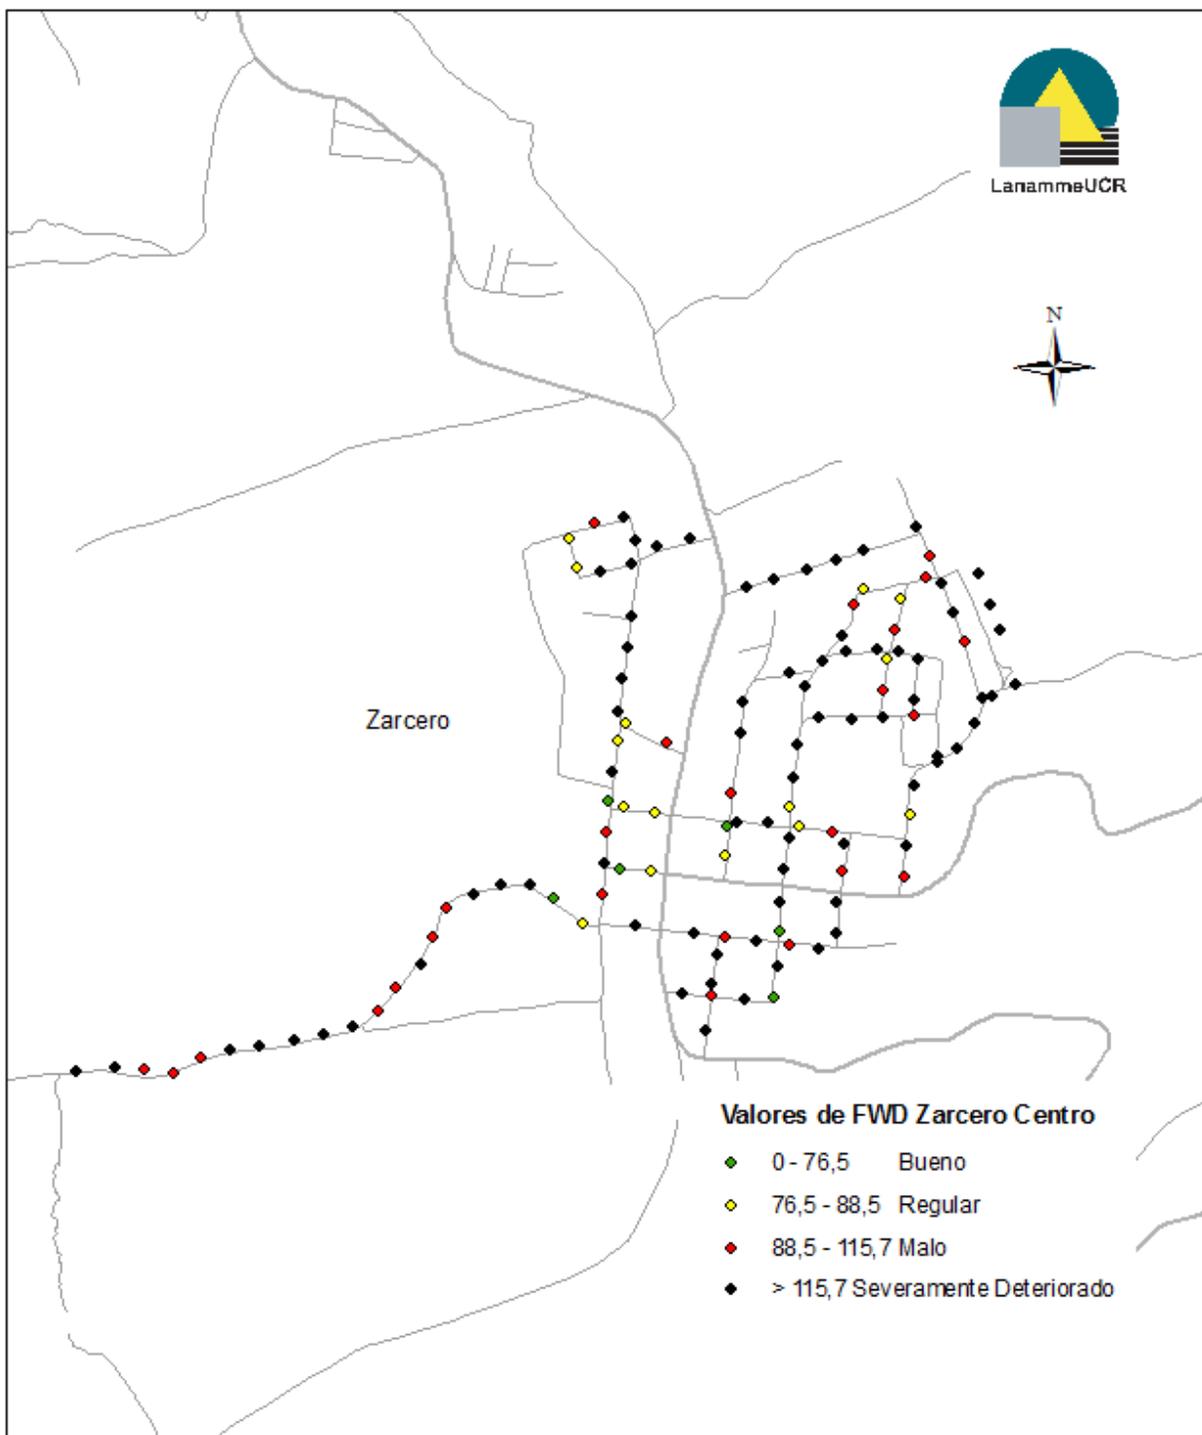
Figura 27. Valores de deflectometría en Zarcerro Centro
Fuente: LanammeUCR, 2011

De las figuras anteriores se puede observar que la mayor parte de las vías presentan valores de deflectometría clasificados como altos (mayores a 115.7 mm^{-2}) siendo que los mismos se catalogan como severamente deteriorados desde un punto de vista estructural para un 74,6%. En tanto que el 17,9% se encuentra en la clasificación de estructuralmente malos; solamente un 5,5% se clasifican con regulares y el restante 2% se consideran buenos. El gráfico 3 muestra la distribución de la RVC asfaltada en relación a su capacidad estructural.

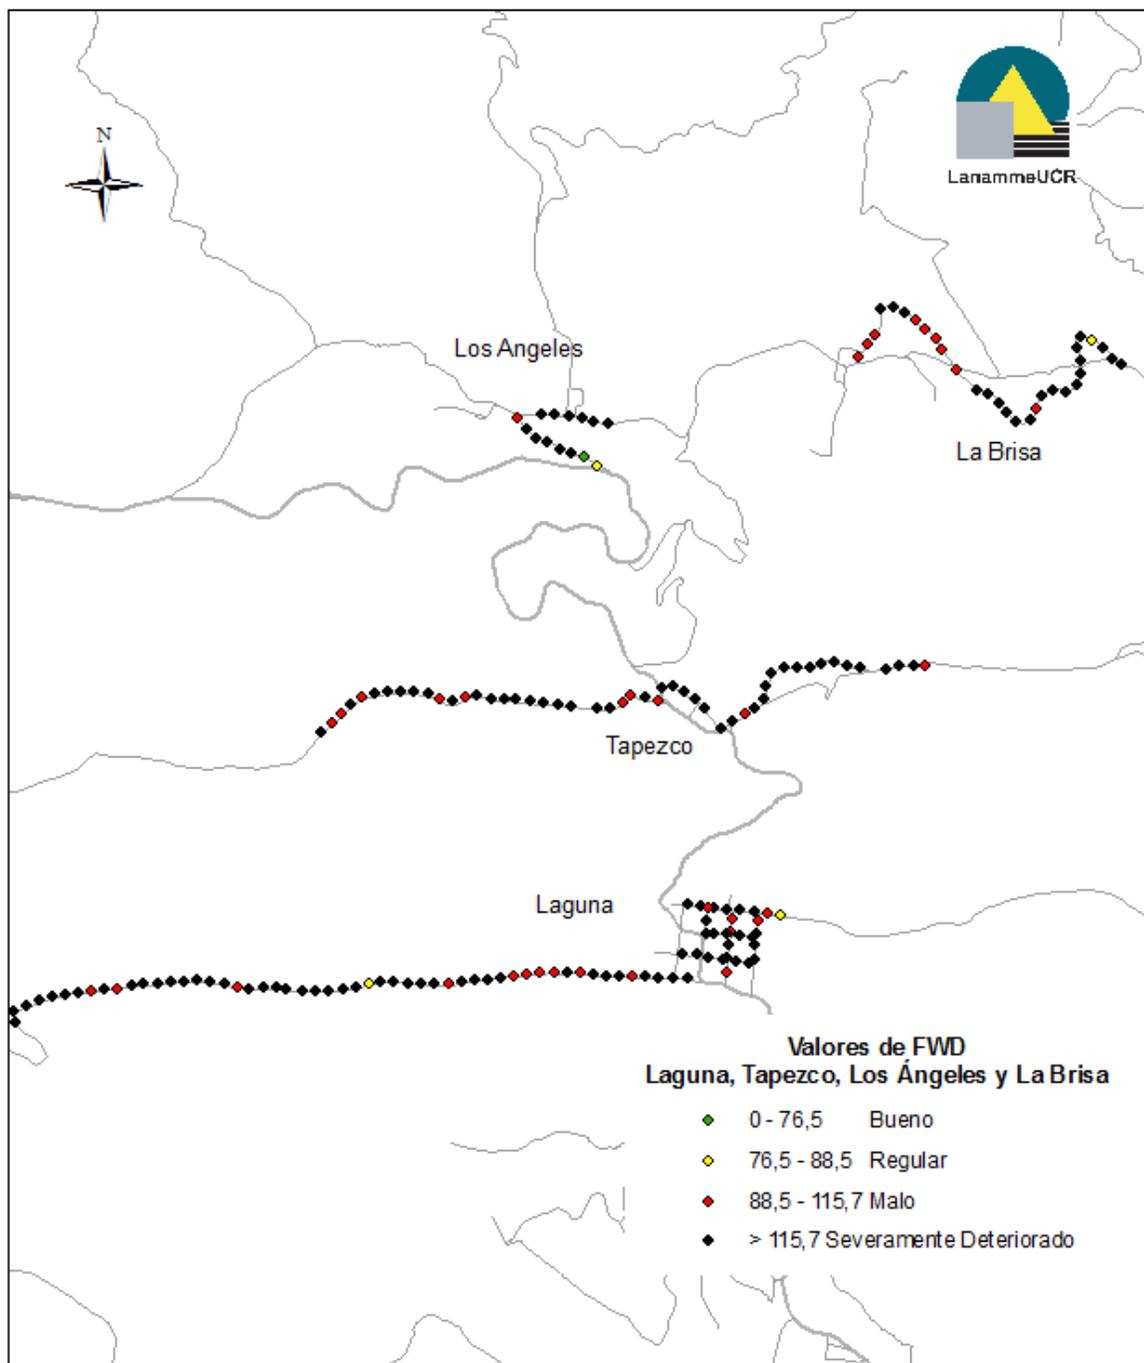
Figura 28. Valores de deflectometría en Laguna, Tapezco, Los Ángeles y La Brisa
Fuente: LanammeUCR, 2011

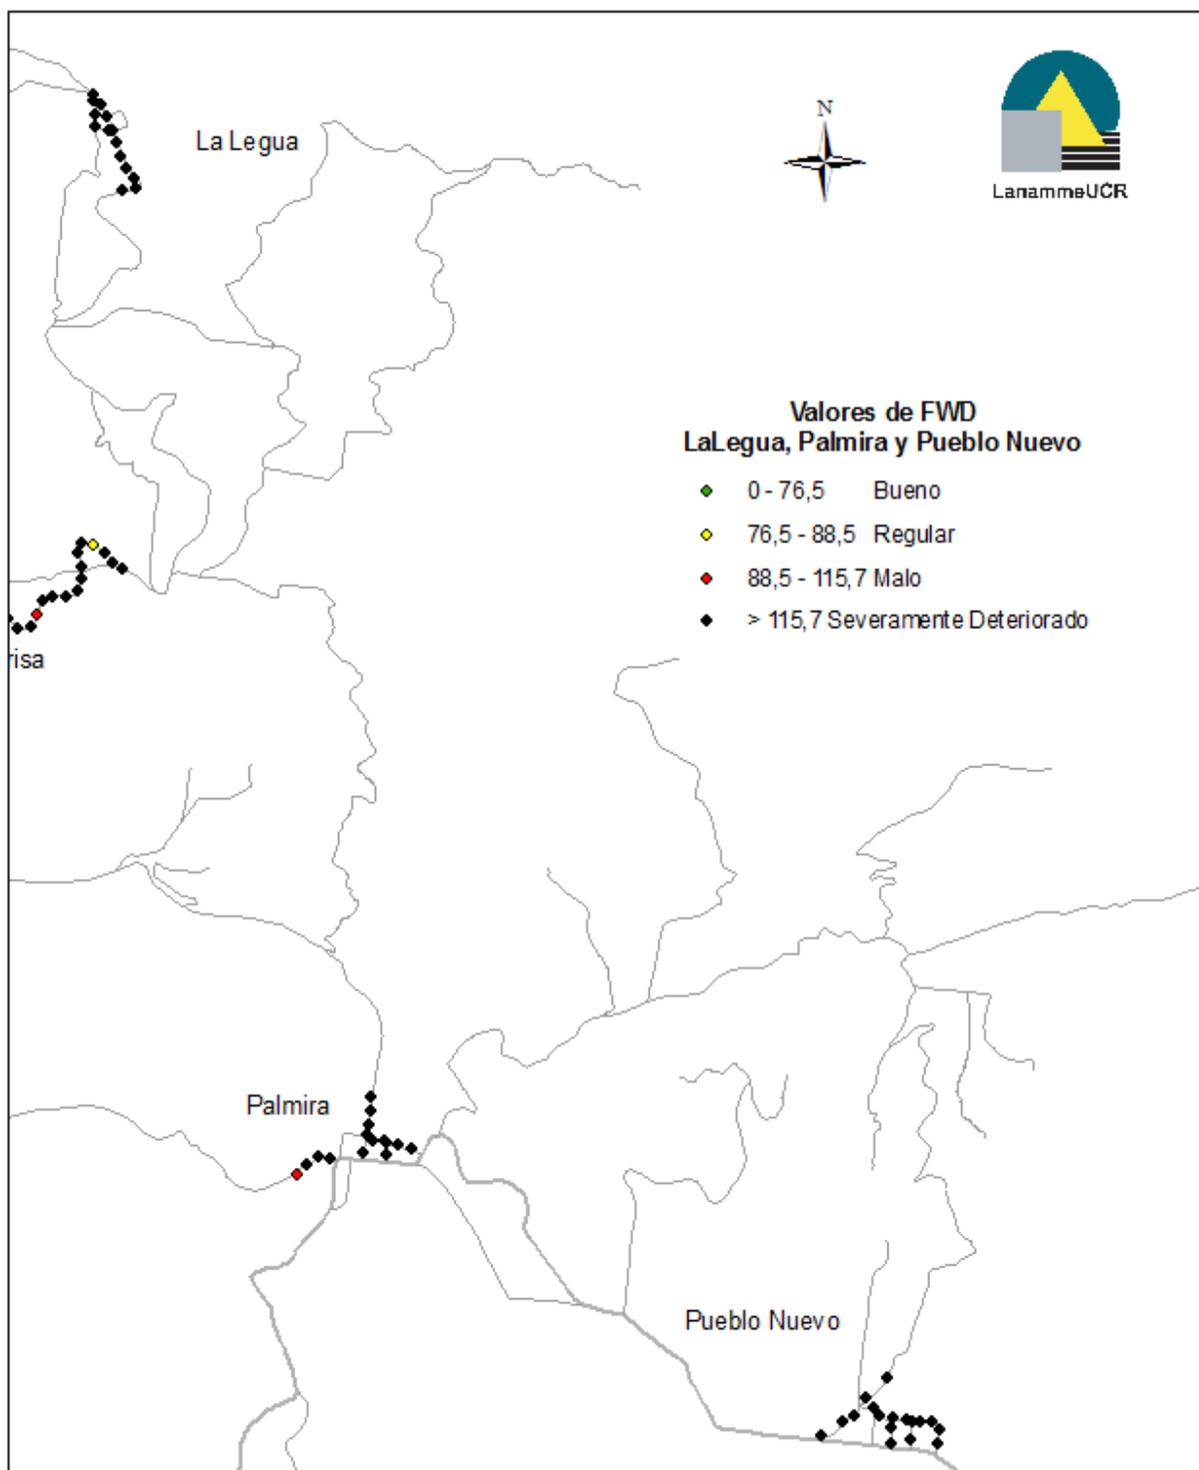
Figura 29. Valores de deflectometría en La Legua, Palmira y Pueblo Nuevo
Fuente: LanammeUCR, 2011

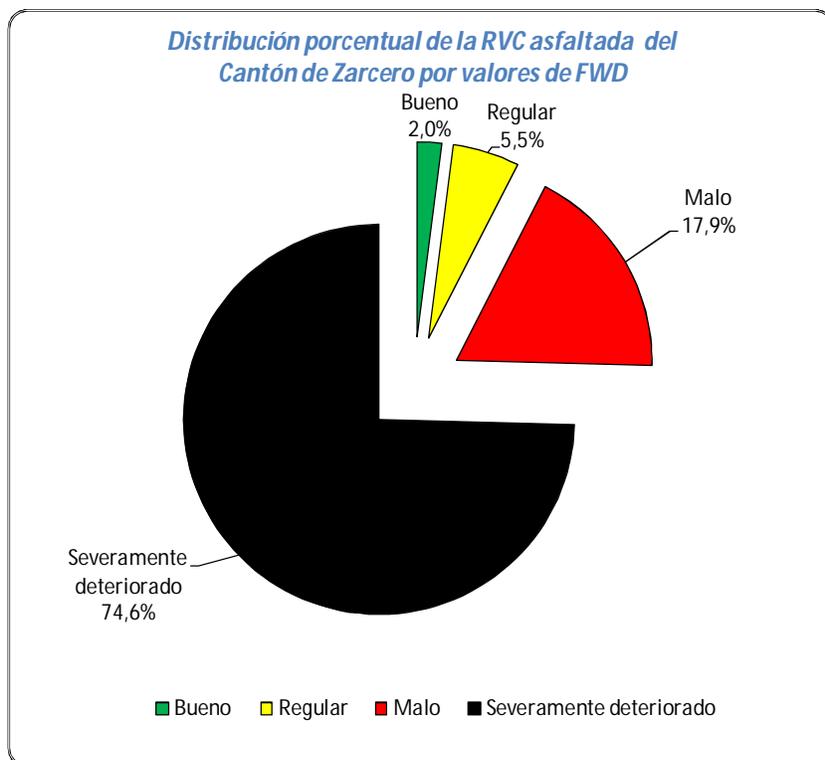
Gráfico 3. Distribución porcentual de valores de FWD en Zarcero
Fuente: LanammeUCR, 2011

También a este punto se puede establecer que las intervenciones a realizar deben extenderse más allá de la superficie de ruedo de las vías, pues de no mejorarse las condiciones de las capas inferiores (base, subbase y subrasante) no se podrá aumentar la capacidad estructural con lo que daños que se aprecian actualmente (grietas, deformaciones, cuero de lagarto, entre otros) se seguirán presentando. Intervenciones que contemplen mejoramiento de suelos y utilización de materiales adecuados para las capas de subbase y base (con posibles mejoramientos o estabilizaciones) serían algunas de las opciones que la UTGV podría contemplar ante el panorama actual.

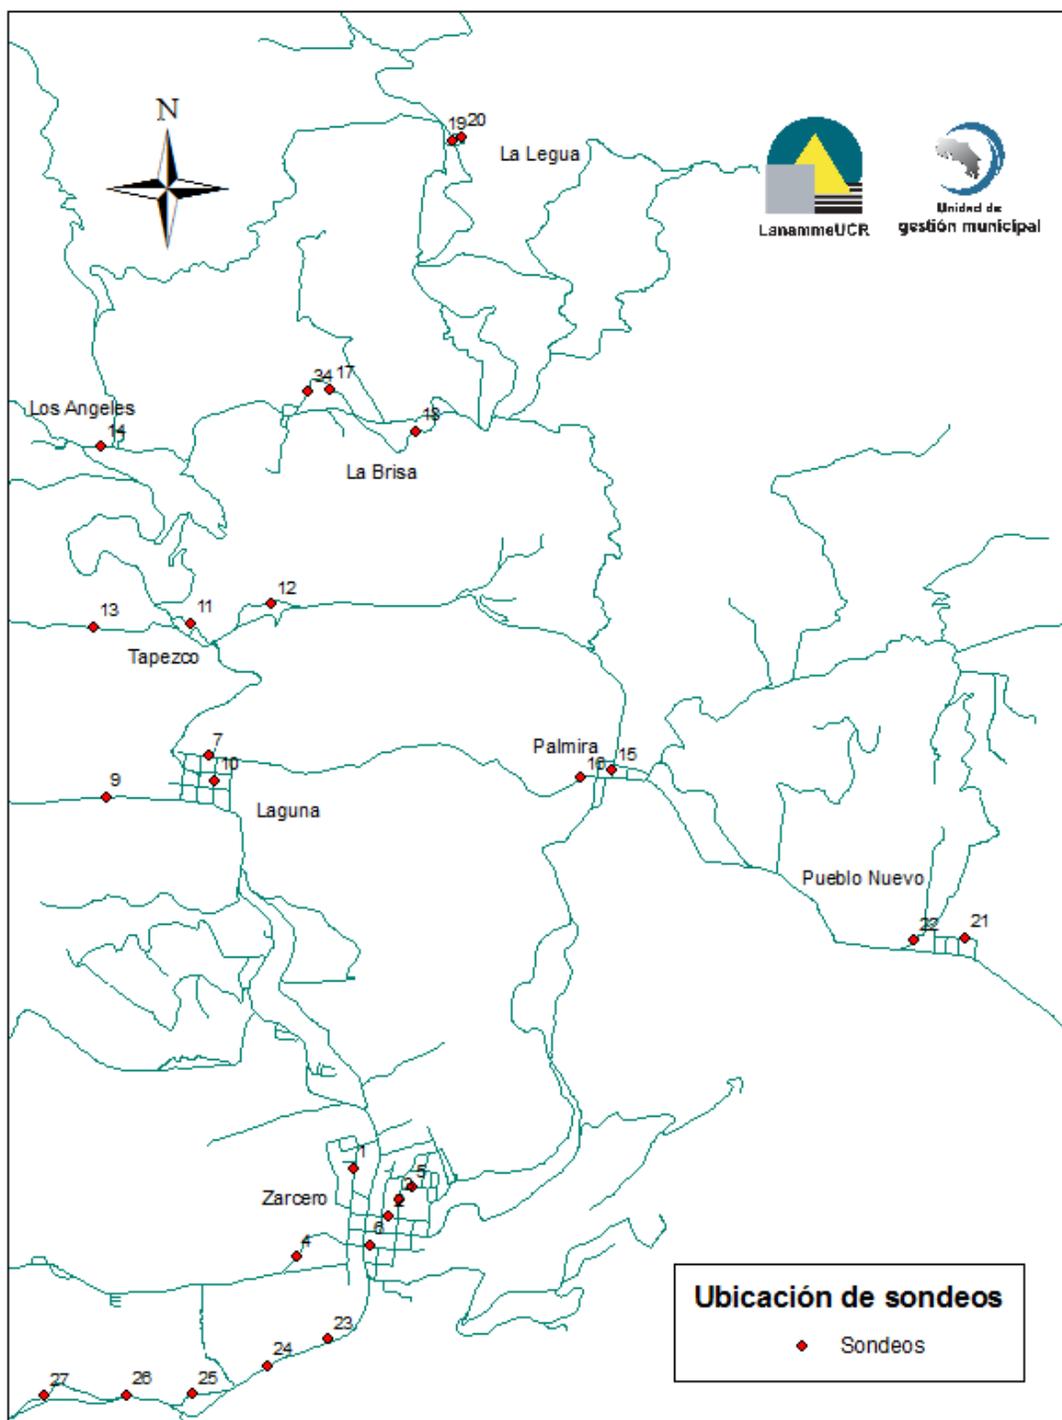
Figura 31. Puntos de sondeos en cantón de Zarcero
Fuente: LanammeUCR, 2011

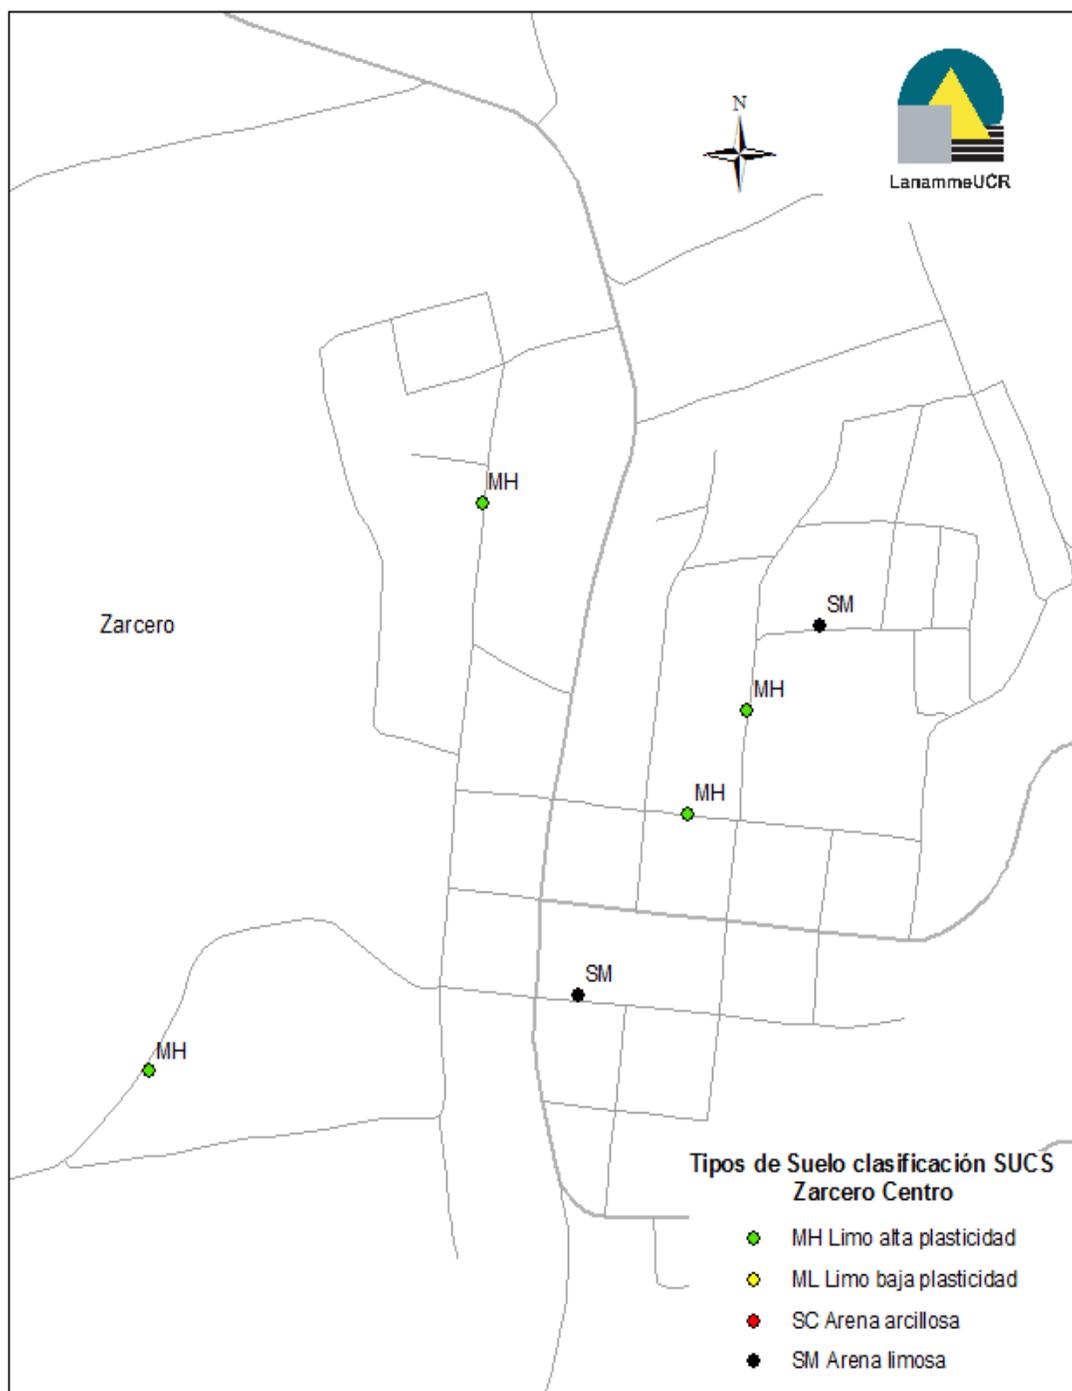
Figura 32. Clasificación de suelos (SUCS) en el casco central de Zarcero
Fuente: LanammeUCR, 2011

A partir de la información proveniente de los sondeos y las pruebas de laboratorio se obtiene que la mayoría de los suelos se clasificaron como limos de alta plasticidad, donde esta condición se considera desfavorable desde el punto de vista de capacidad estructural, pues este tipo de material es susceptible a deformarse y perder capacidad de carga ante la presencia de agua (condición predominante en Zarcero).

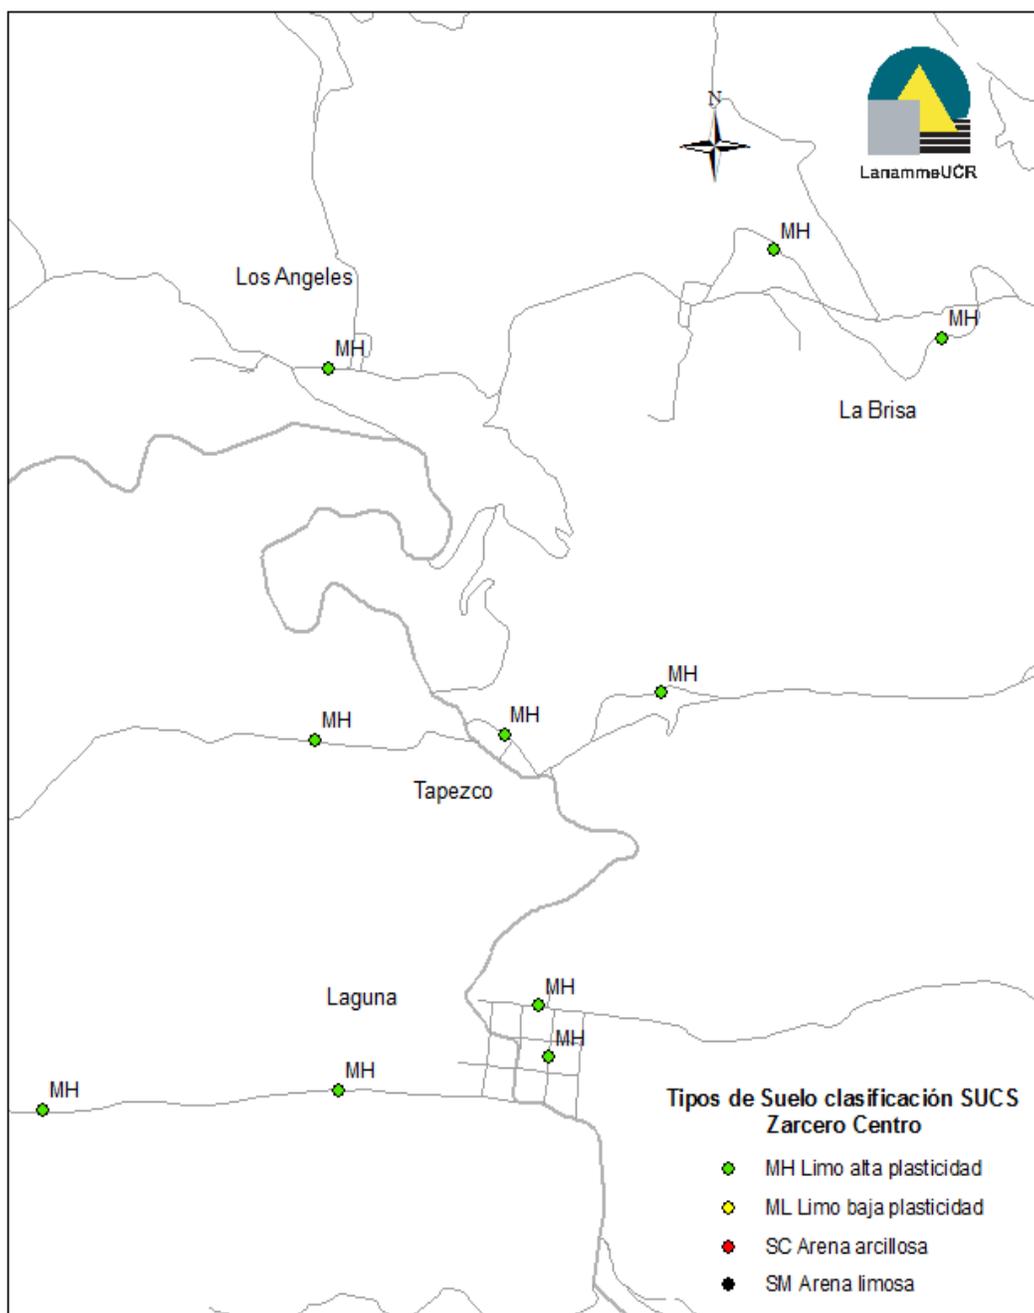
Figura 33. Clasificación de suelos (SUCS) en Laguna, Tapezco, Los Ángeles y La Bresa
Fuente: LanammeUCR, 2011

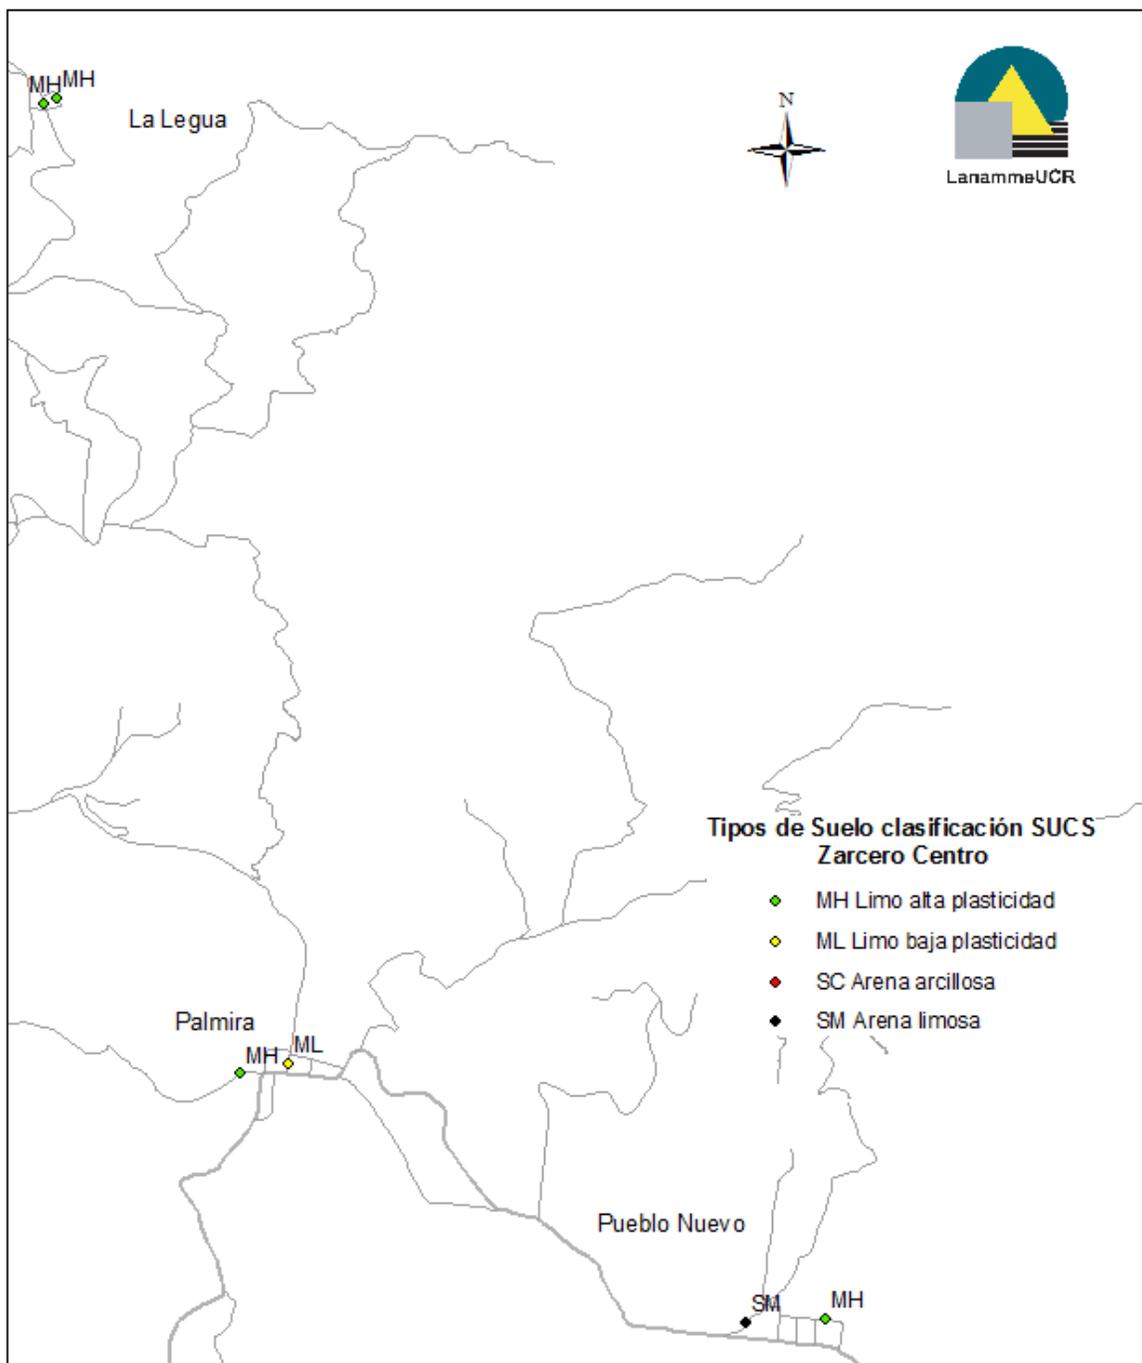
Figura 34. Clasificación de suelos (SUCS) en La Legua, Palmira y Pueblo Nuevo
Fuente: LanammeUCR, 2011

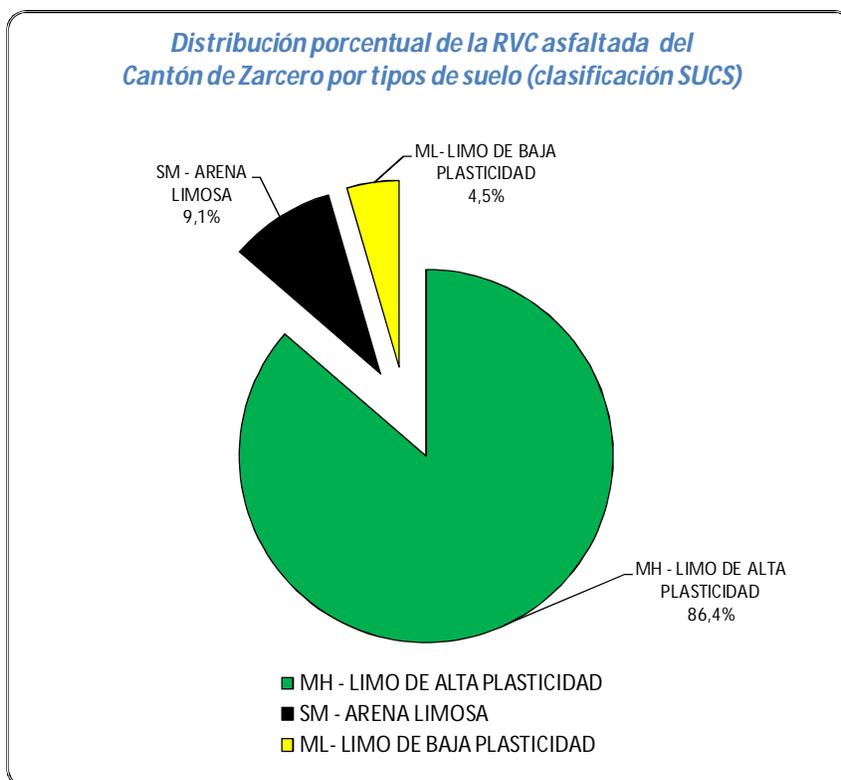
Gráfico 3. Distribución porcentual de tipos de suelo (Clasificación SUCS) en la RVC asfaltada del cantón de Zarcero
Fuente: LanammeUCR, 2011

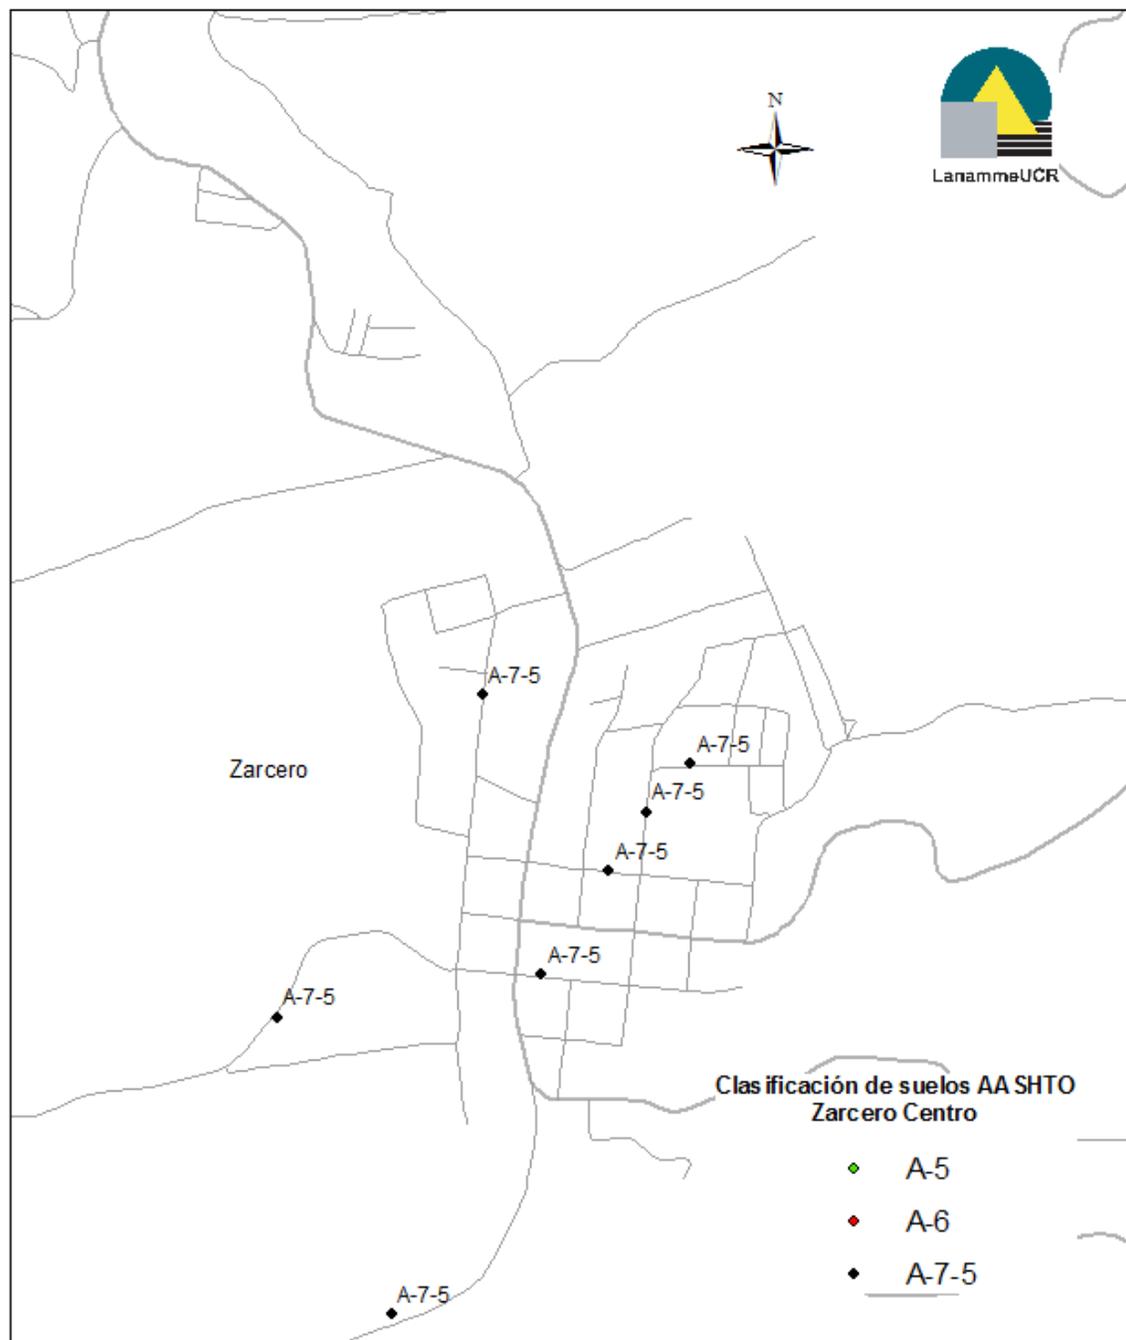
Figura 35. Clasificación de suelos (AASHTO) en Zarcero Centro
Fuente: LanammeUCR, 2011

De los resultados obtenidos a partir de los sondeos de campo y las pruebas de laboratorio, se tiene que la gran mayoría de los suelos son del tipo A-7-5, lo que significa que los mismos presentan un alto potencial de expansión y de deformación al estar sometidos al agua. La distribución de suelos según esta clasificación se muestra en el siguiente gráfico.
