Programa de Infraestructura del Transporte (PITRA)

LM-PI-GM-02-2012

INFORME DE AVANCE

EJECUCIÓN DE CONVENIO DE COOPERACIÓN MUNICIPALIDAD DE ZARCERO

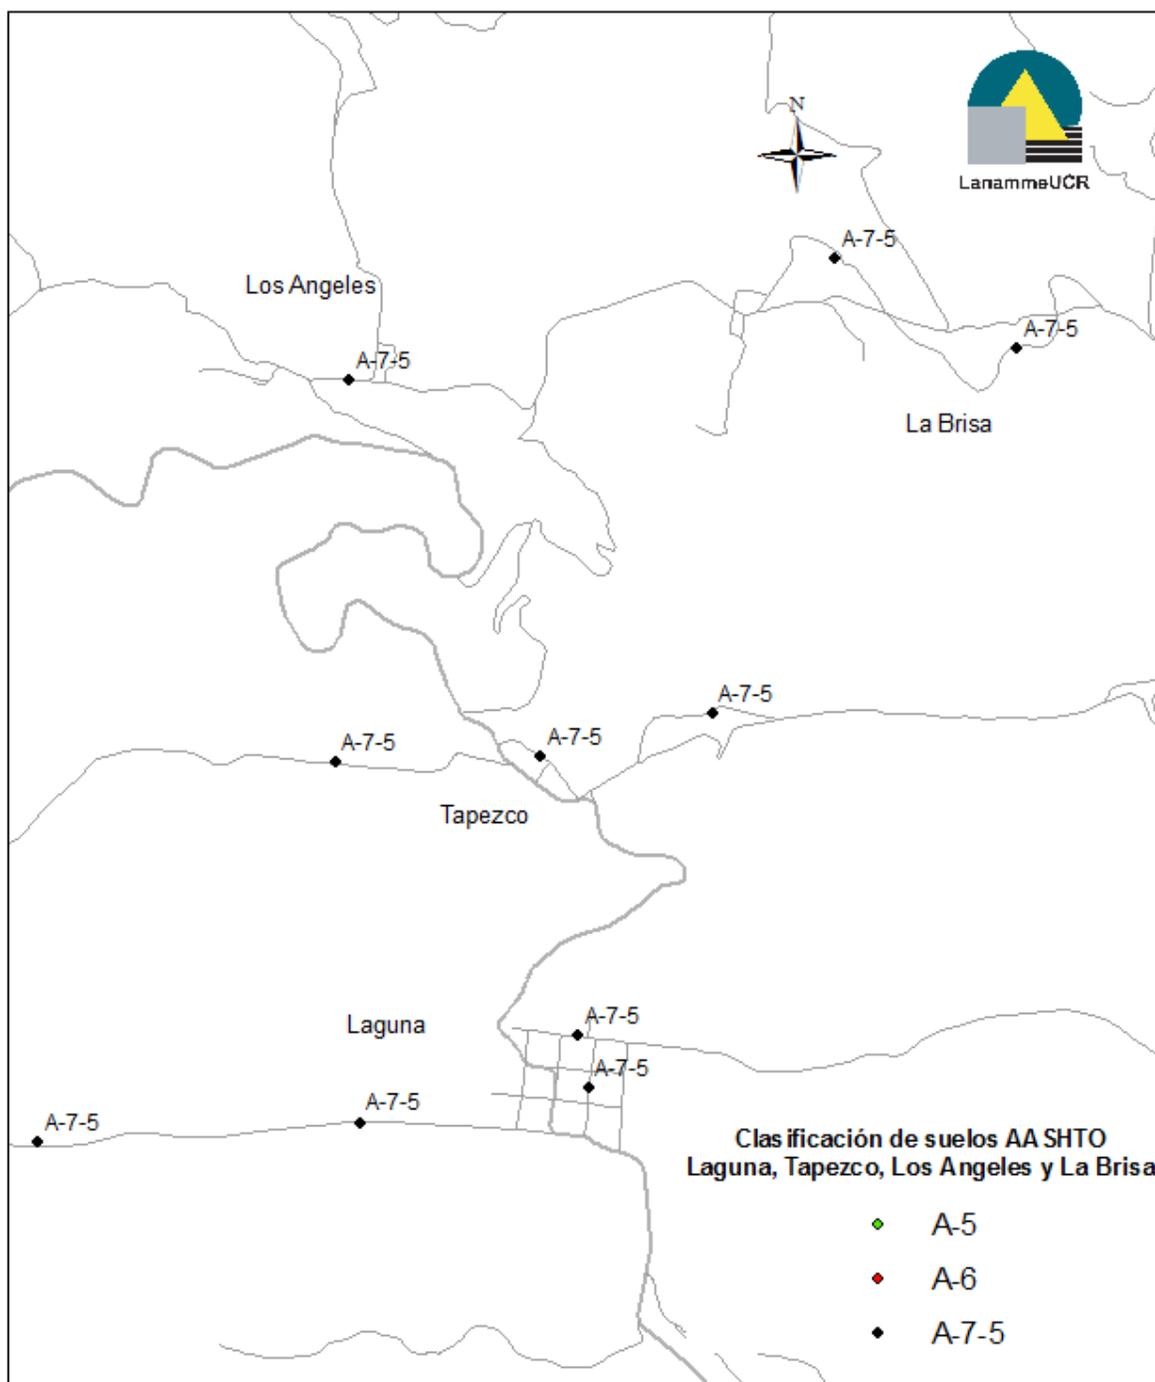
Figura 36. Clasificación de suelos (AASHTO) en Laguna, Tapezco, Los Angeles y La Brisa
Fuente: LanammeUCR, 2011

De los resultados obtenidos a partir de los sondeos de campo y las pruebas de laboratorio, se tiene que la gran mayoría de los suelos son del tipo A-7-5, lo que significa que los mismos presentan un alto potencial de expansión y de deformación al estar sometidos al agua. La distribución de suelos según esta clasificación se muestra en el siguiente gráfico.

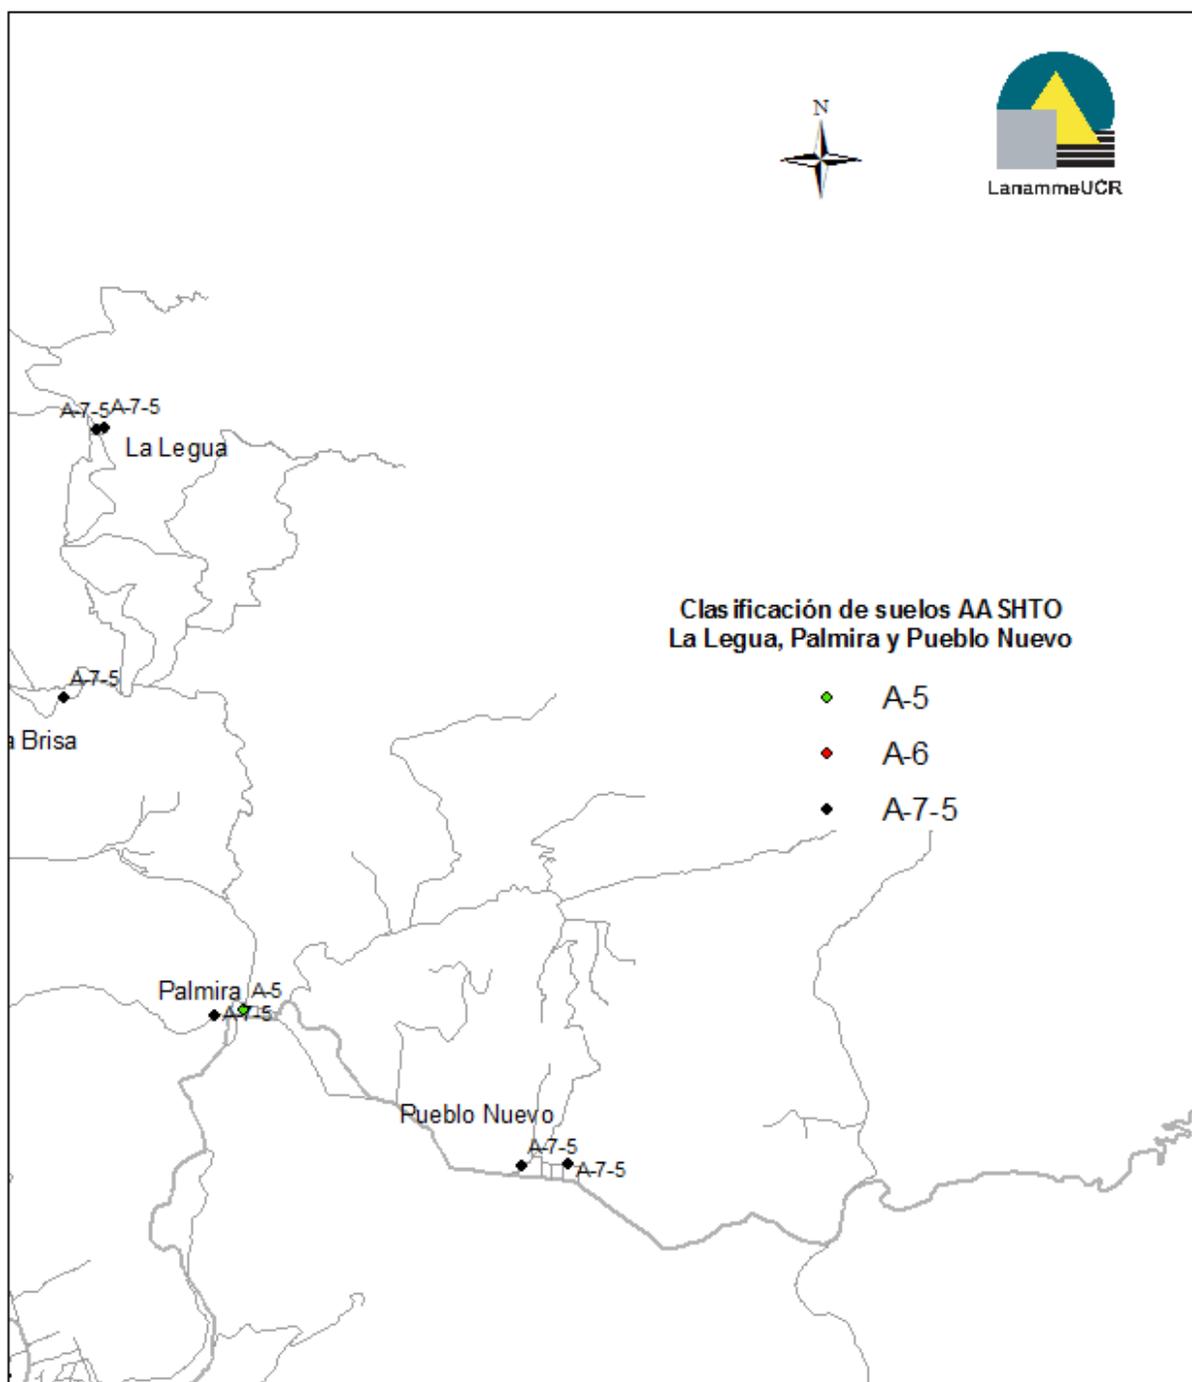
Figura 37. Clasificación de suelos (AASHTO) La Legua, Palmira y Pueblo Nuevo
Fuente: LanammeUCR, 2011

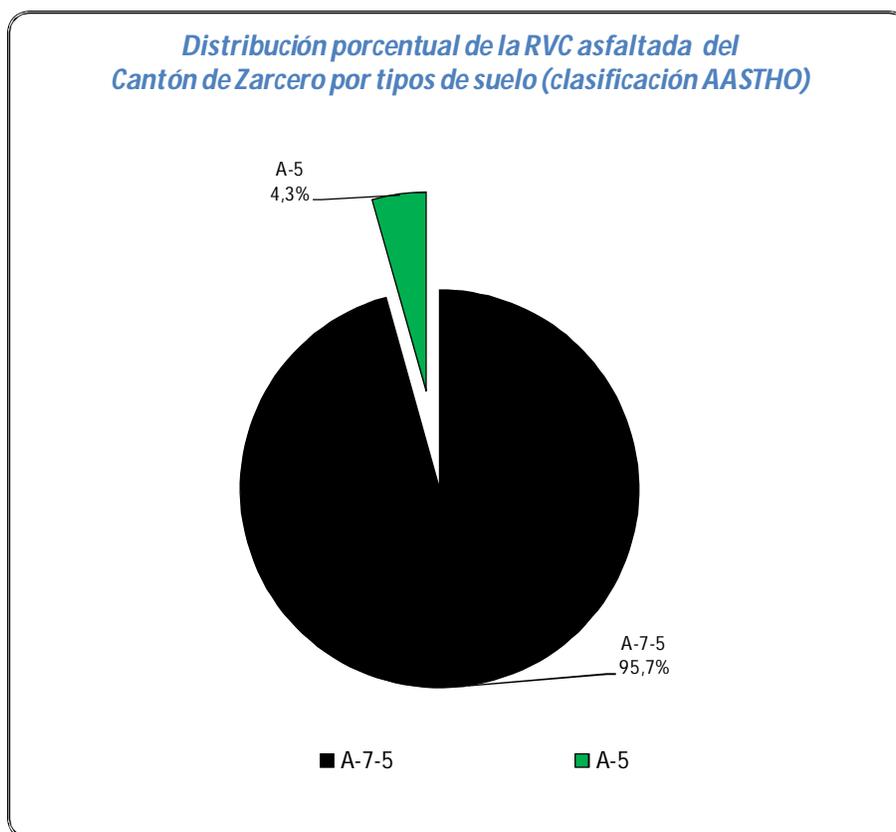
Gráfico 5. Distribución porcentual tipos de suelo (Clasificación AASTHO) del cantón de Zarcero
Fuente: LanammeUCR, 2011

Esta situación evidentemente es contraproducente a la calidad de una estructura de pavimento, por lo que al igual que en el caso de la clasificación por medio del SUCS, la clasificación AASTHO revela que el tipo de subrasante existente ofrece condiciones desfavorables desde el punto de vista de capacidad estructural; ante estas deficiencias en la subrasante, la capacidad estructural que requiera agregarse se podría hacer por medio de capas granulares o mezcla asfáltica, a menos de que se realice una reconstrucción total, y se establezca y mejore la subrasante en el proceso.

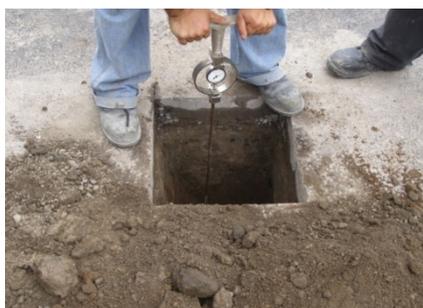
Figura 38. Prueba de CBR en sitio

En esta sección se analiza la RVC tomando en cuenta el valor de CBR obtenido en sitio, el mismo proporciona un índice de la resistencia de la capa de la sub-rasante para resistir carga. En la siguiente imagen se muestra la prueba realizada en sitio.

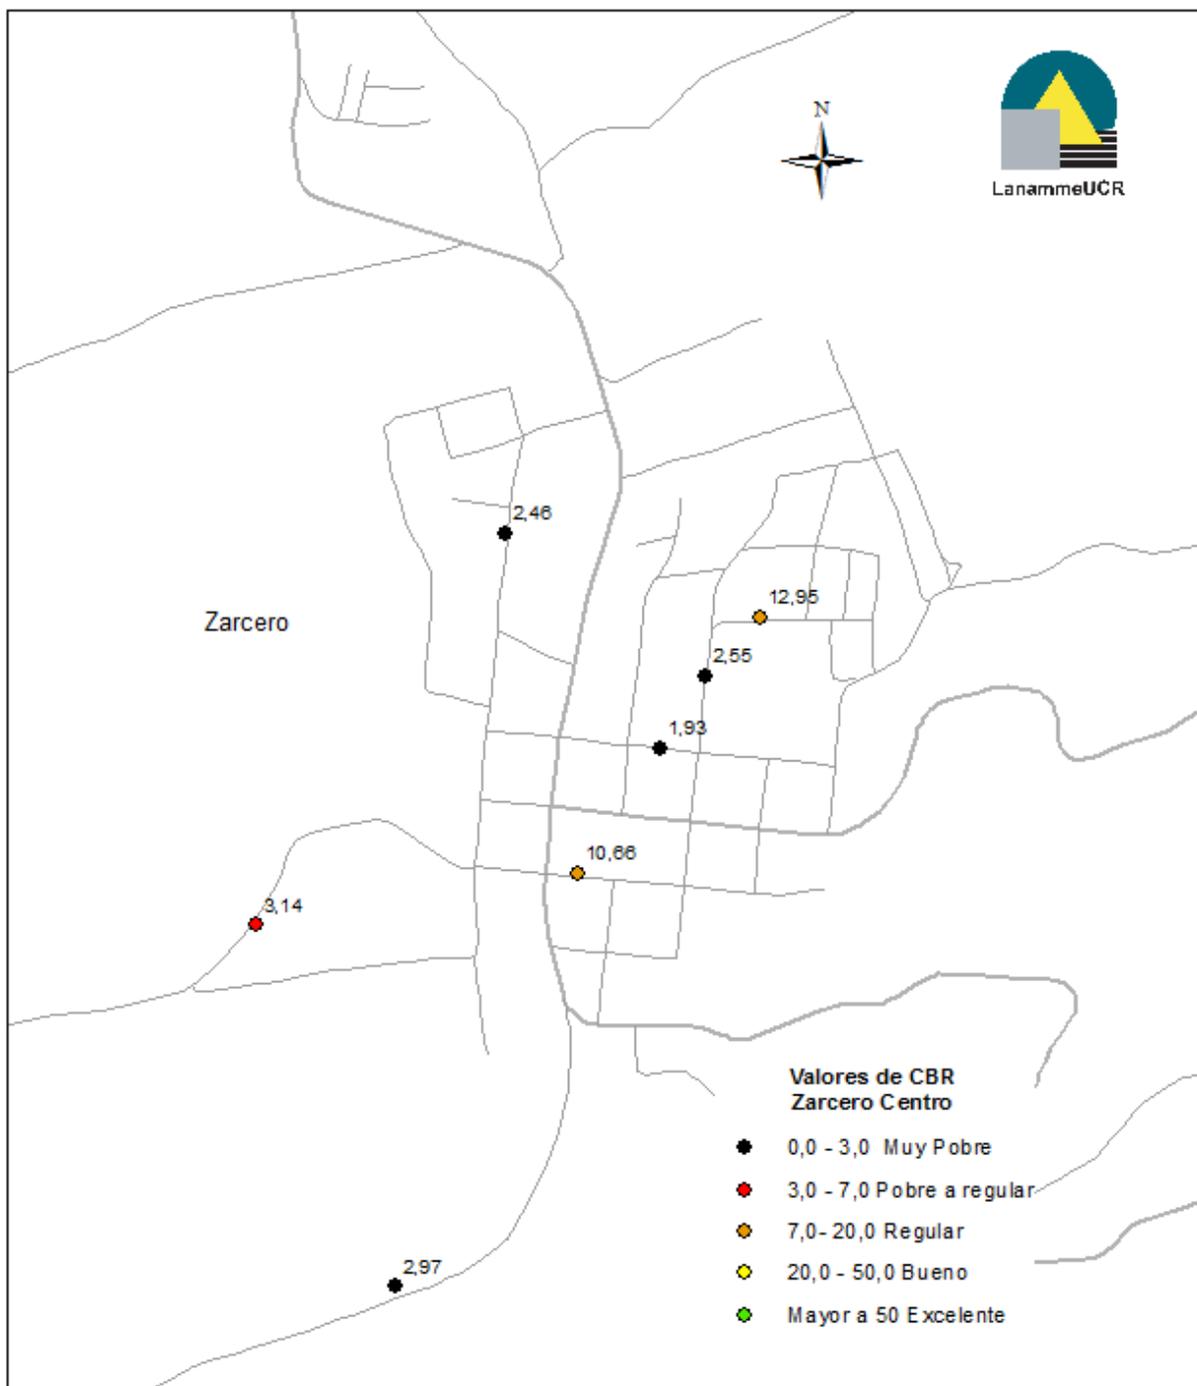
Figura 39. Caracterización del CBR en Zarcero Centro
Fuente: LanammeUCR, 2011.

El recuento de los valores de CBR para cada uno de los puntos de sondeo se muestra en la tabla 2 y se puede apreciar su ubicación en las figuras 39 a 41. La distribución porcentual de valores se puede ver en el siguiente gráfico.

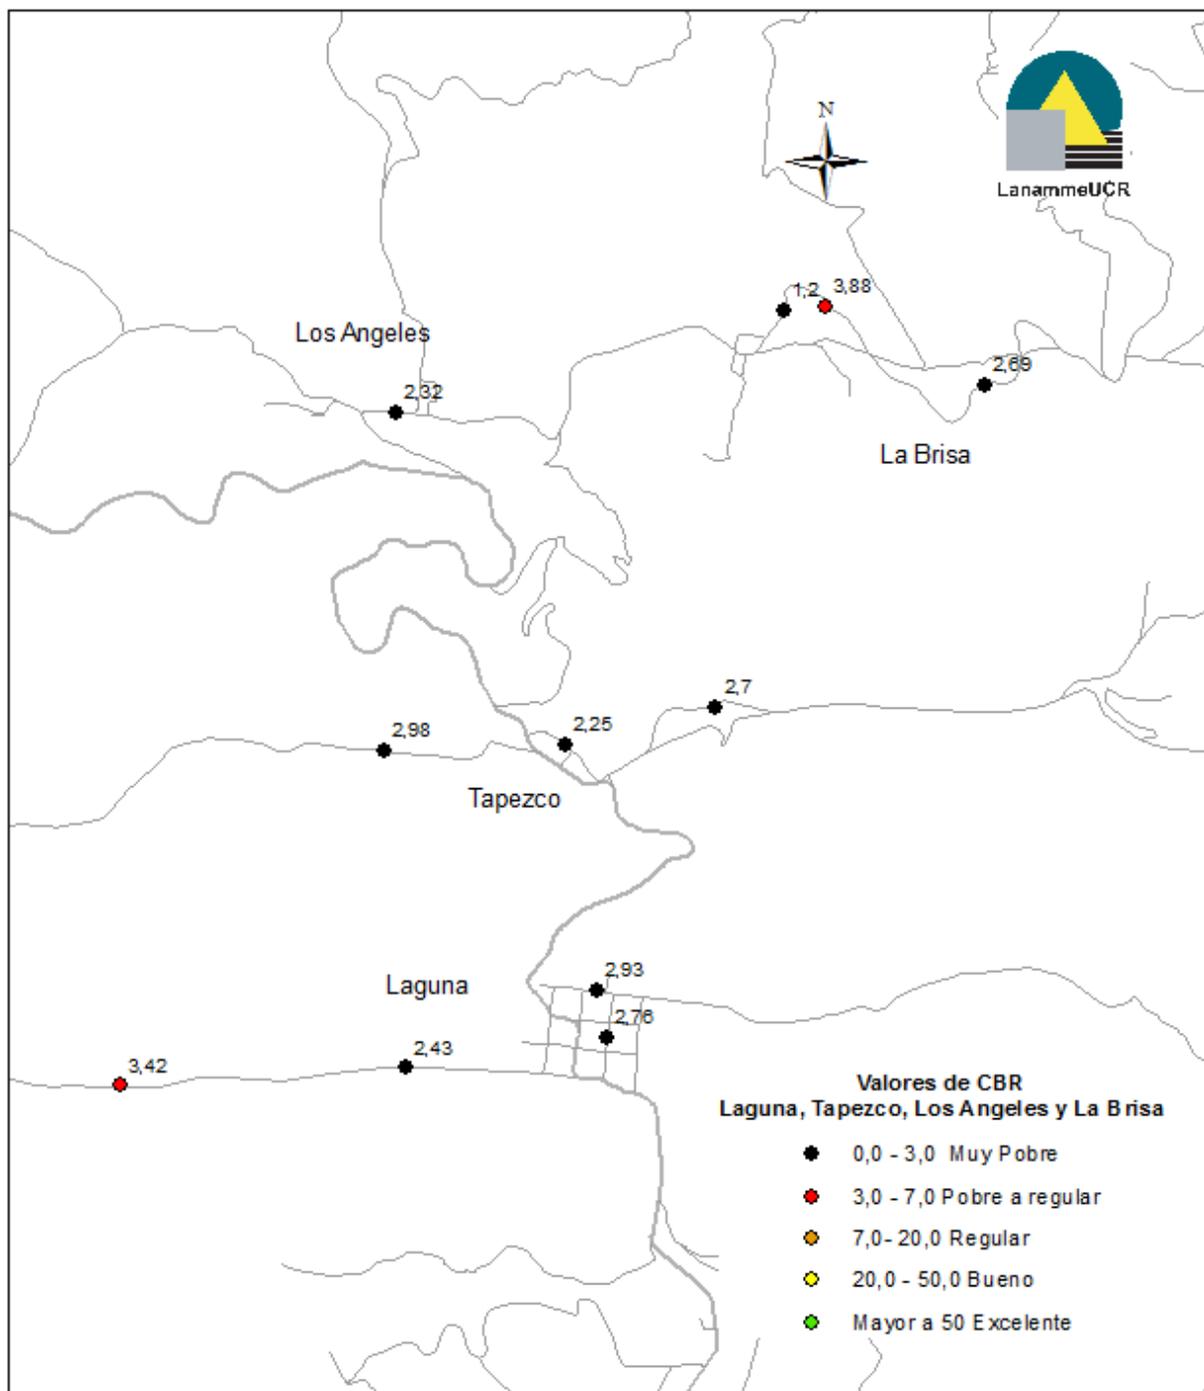
Figura 40. Caracterización del CBR en Laguna, Tapezco, Los Ángeles y La Balsa
Fuente: LanammeUCR, 2011.

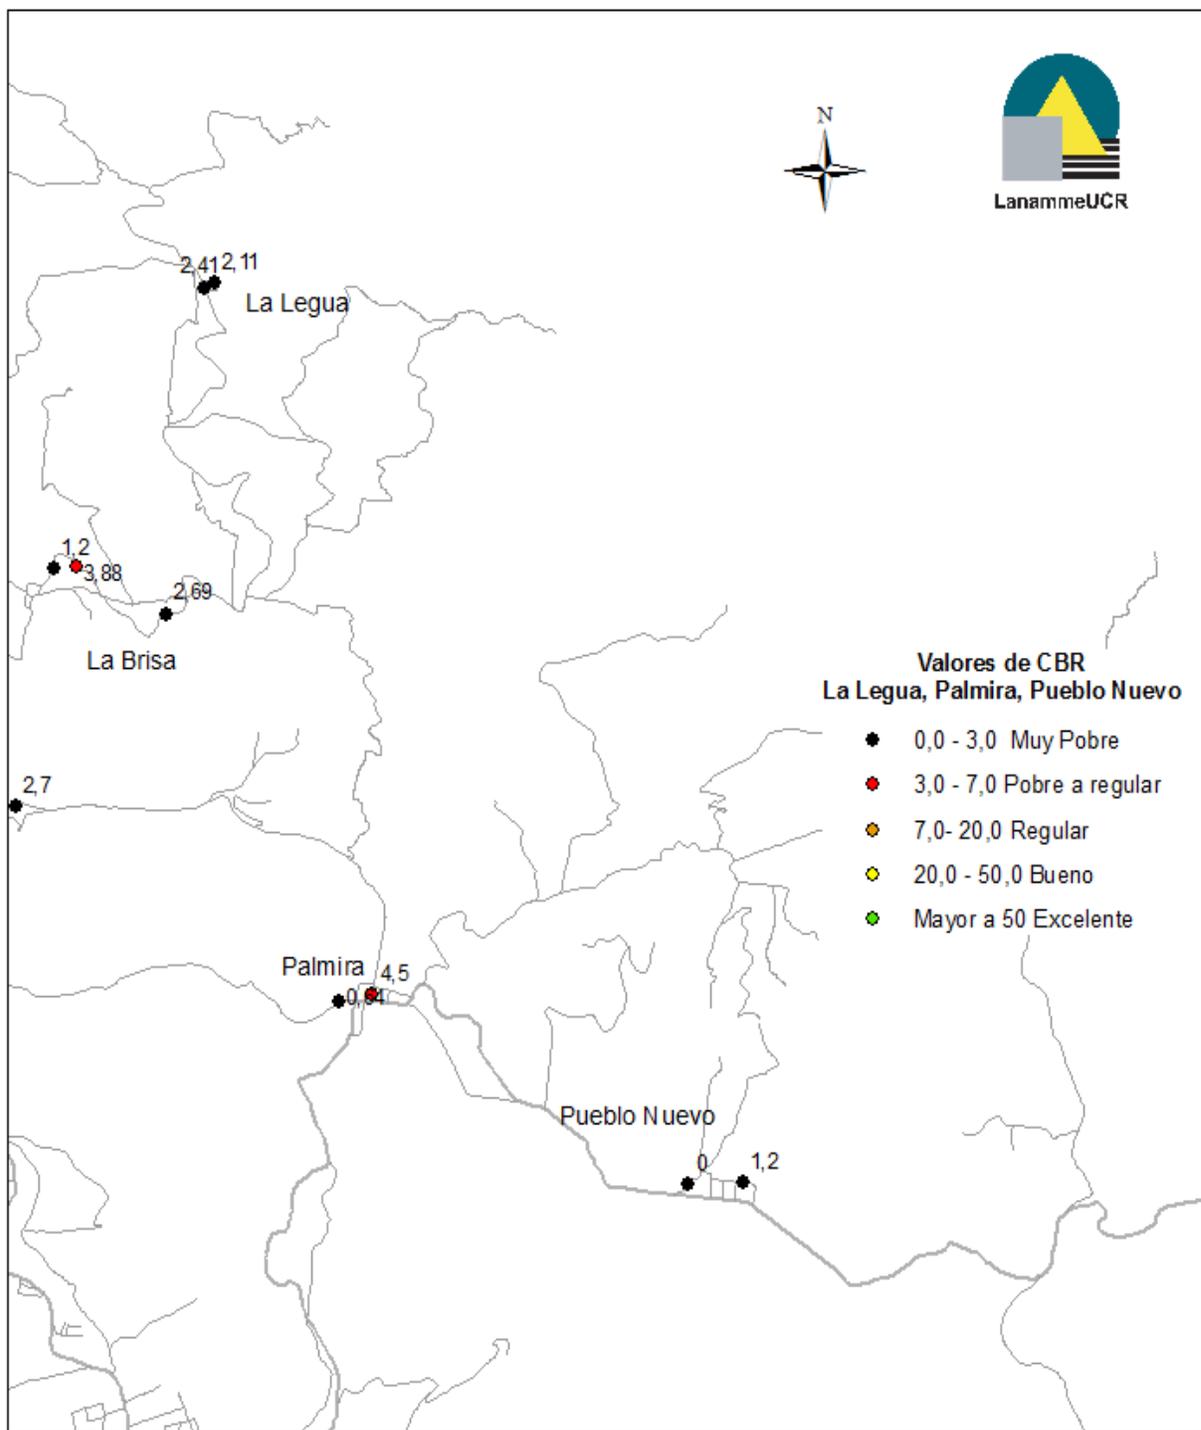
Figura 41. Caracterización del CBR en La Legua, Palmira y Pueblo Nuevo
Fuente: LanammeUCR, 2011.

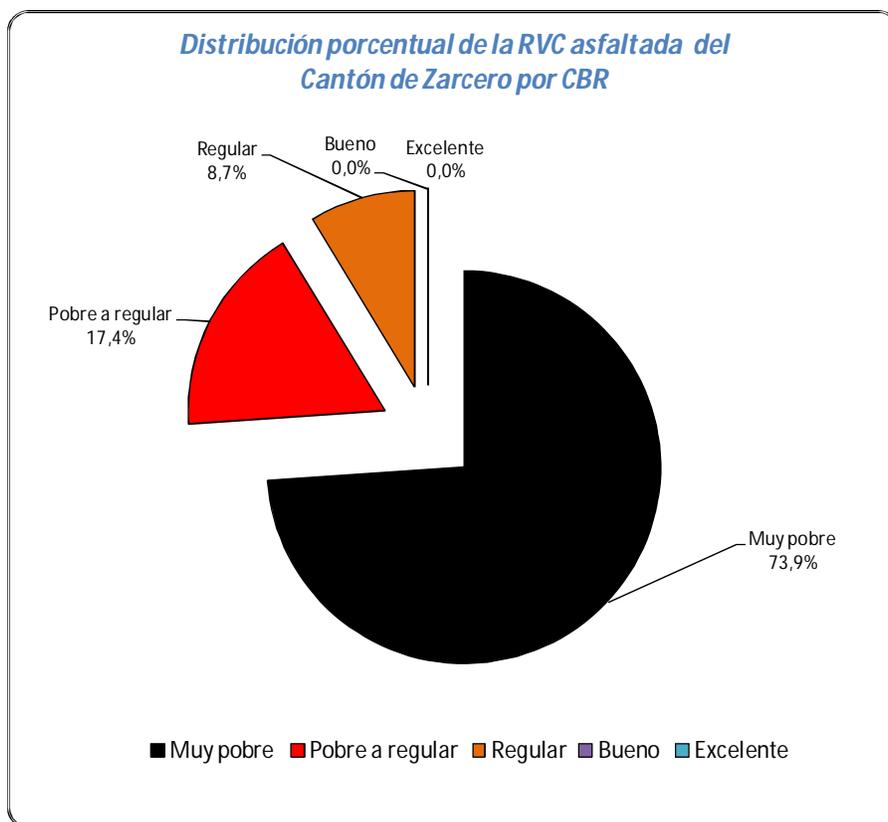
Gráfico 5. Distribución porcentual de valores de CBR en la RVC asfaltada del cantón de Zarcero
Fuente: LanammeUCR, 2011
