**INFORME
AUDITORÍA TÉCNICA EXTERNA
LM-AT-256-09**

**Control Temporal del Tránsito en Obra
Proyecto: Construcción de Paso Elevado en la
Rotonda de Alajuelita
Ruta Nacional N° 39, carretera de Circunvalación**

Contratación Directa No. 2009 CD-000032-DI

DICIEMBRE 2009

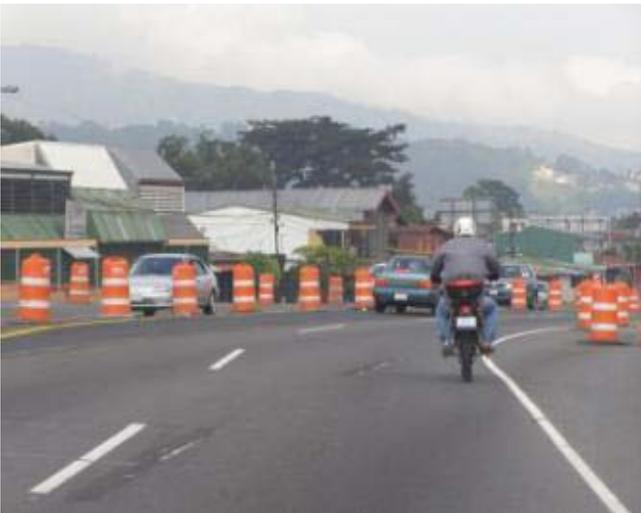
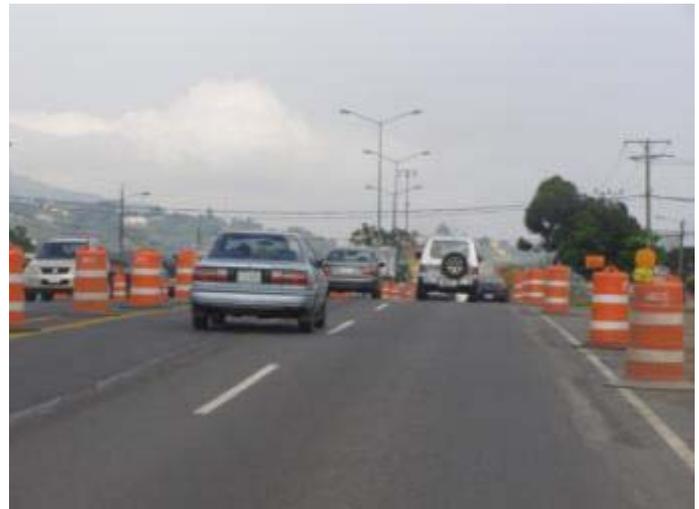
En las fotografías siguientes de la 1 a 4, se muestra parte del área de trabajo en el proyecto. En dicha área, se observan los elementos (estañones con cinta retroreflectiva) que son utilizados para delimitarla y canalizar el flujo vehicular a través de esta zona de una forma segura. En las fotografías también se puede observar que los barriles o estañones mantienen una separación uniforme.

Fotografía 1 y 2. Canalización del flujo vehicular a través del área de trabajo. Estañones de señalización con separación uniforme. 16/10/09

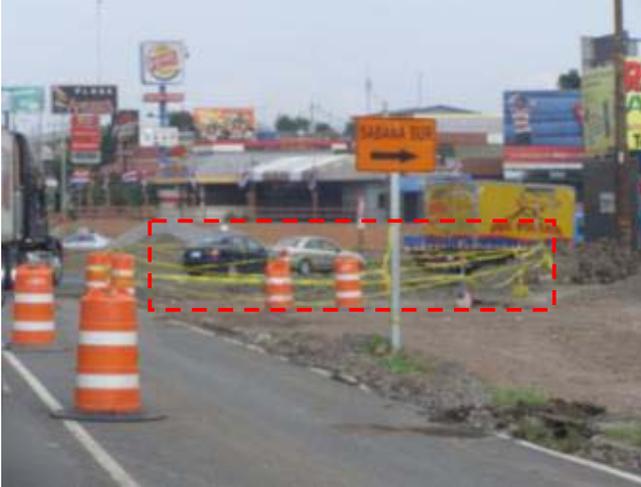
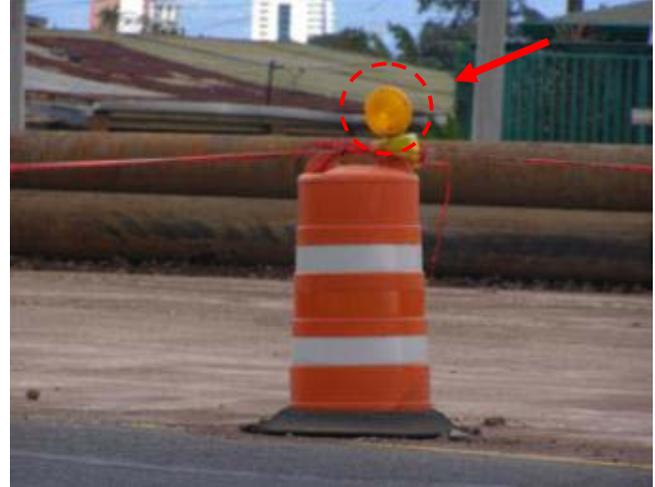
Fotografía 3 y 4. Uso de cinta retrorreflectiva blanca en los estañones. 16/10/09

En los días de la visita se pudo evidenciar el cumplimiento de lo establecido en el Manual Centroamericano de Dispositivos Uniformes para el Control del Tránsito en cuanto al principio fundamental de la definición del área de trabajo y sus componentes, área de precaución ,transición y finalización:

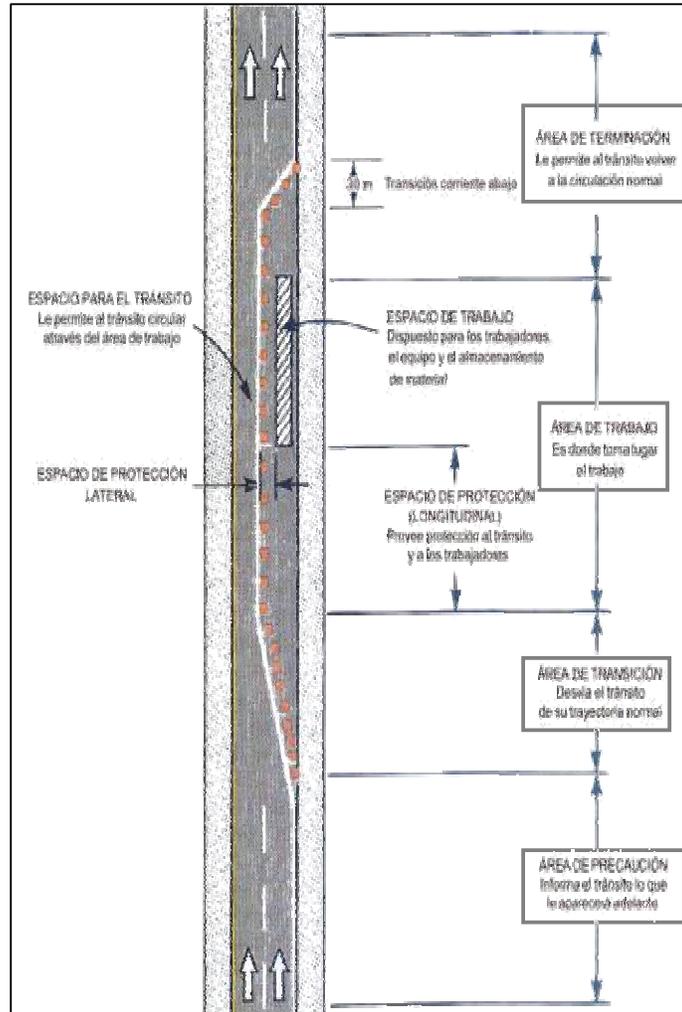
La apropiada definición del área de trabajo es un aspecto muy importante de una zona de control temporal de tránsito, son de especial importancia para los trabajadores de la obra, ya que con ello se guarda una distancia de seguridad mínima con respecto al flujo vehicular. Ver figura 3.

Figura 3. Componentes de una Zona de Control Temporal de Tránsito. (Manual del SIECA, 2000)

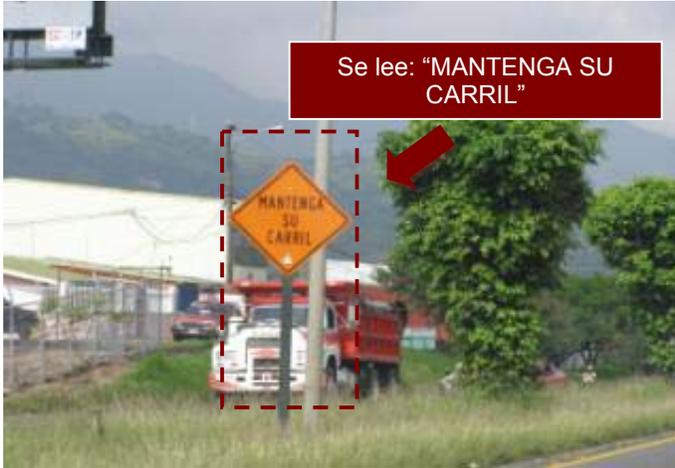
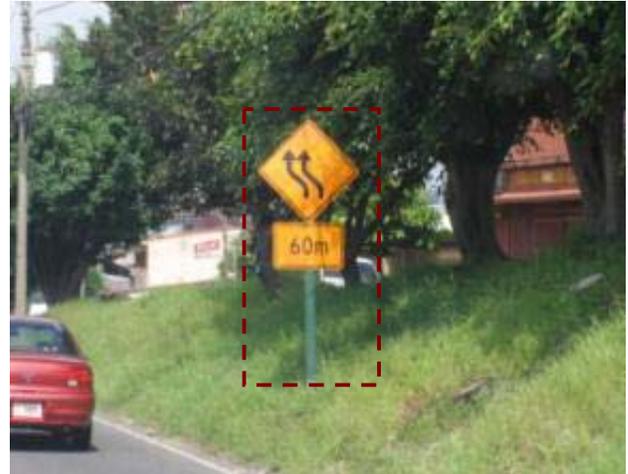
En los días de la visita se observaron señales verticales temporales que previenen de la proximidad del inicio y final en la zona de control del tránsito. En las intersecciones aledañas a la zona de trabajo, que comunican con barrios o caseríos, se observó demarcación vertical con pintura en el pavimento y horizontal con señales de tránsito de las prioridades de paso y el control velocidad permitida. Ver fotografías de 5 a 8.

La condición observada cumple con lo establecido en el Manual Centroamericano de Dispositivos Uniformes para el Control del Tránsito y el Plan de Desvíos de Tránsito del proyecto con respeto a la señalización preventiva que se debe colocar en la zona de trabajo:

Fotografía 5 y 6. Señales verticales de prevención. 16/10/09

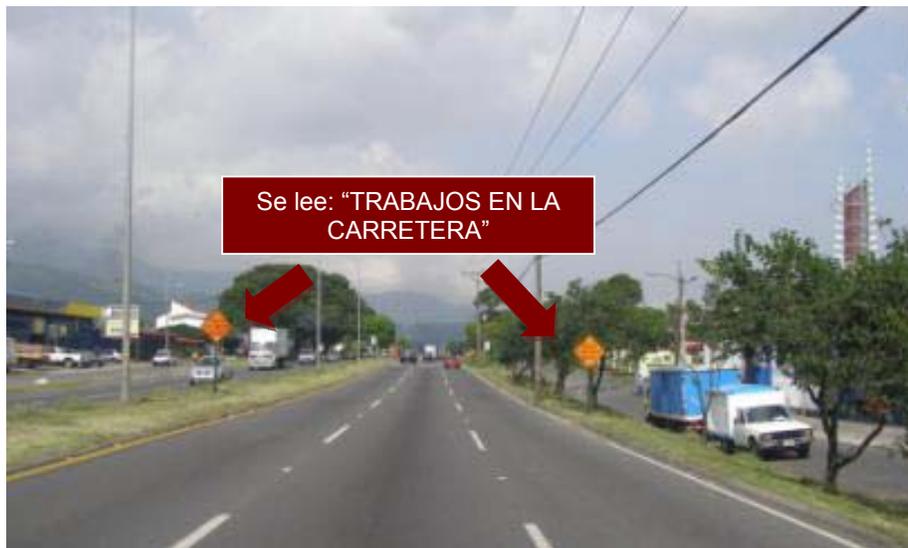
Fotografía 7. Demarcación vertical de inicio del trabajo. Acceso Este. Sentido Este-Oeste. 16/10/09

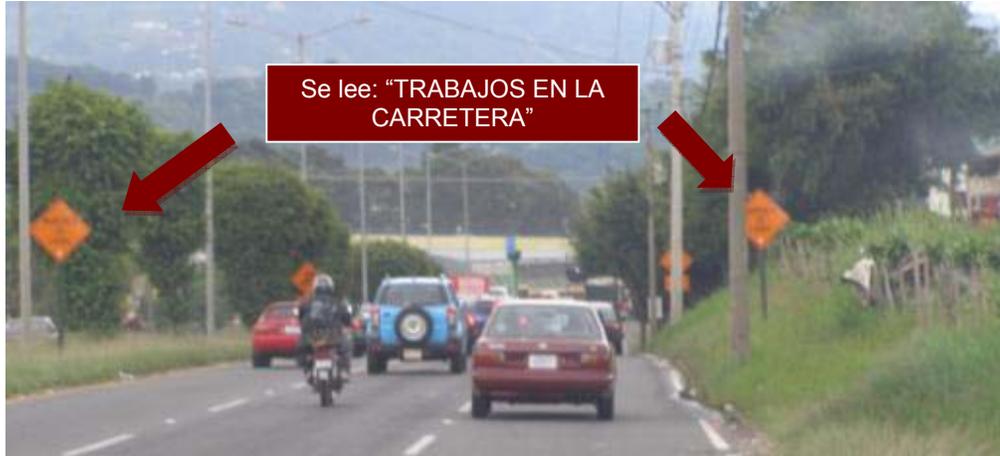
Fotografía 8. Demarcación vertical de inicio del trabajo. Acceso Oeste. Sentido Oeste-Este. 18/11/09

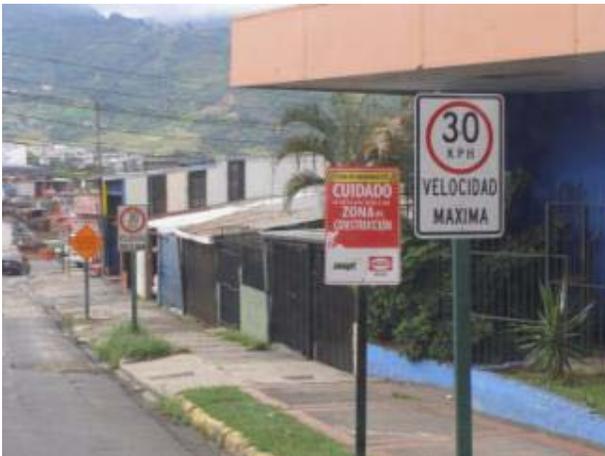
Fotografía 9. Señalización acceso Norte. 18/11/09

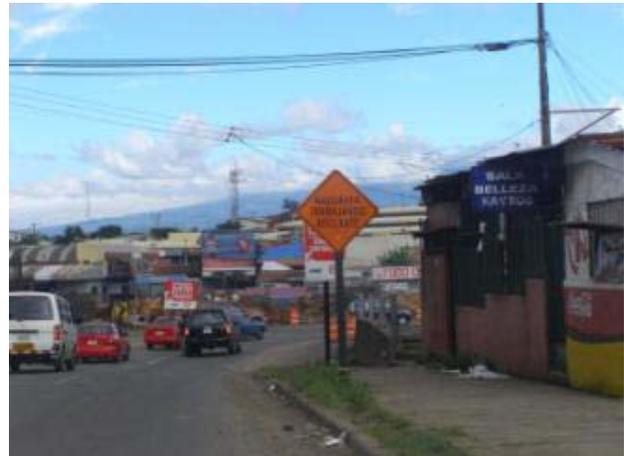
Fotografía 10. Señalización acceso Sur. 18/11/09

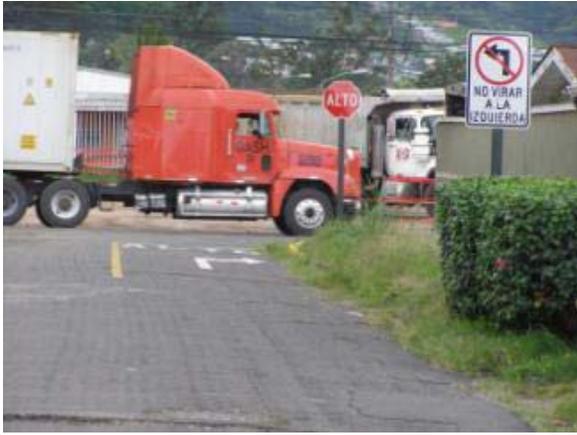
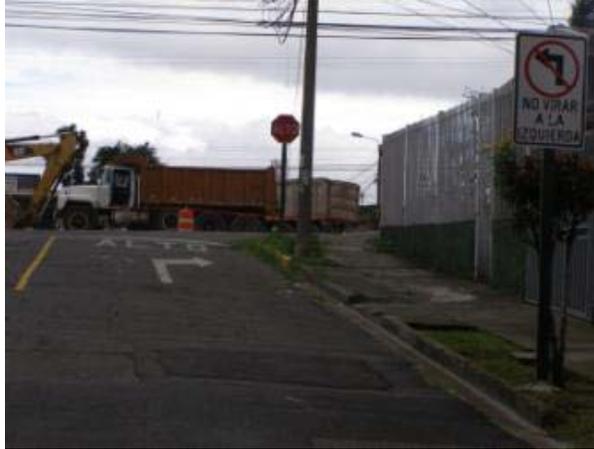
En el acceso Norte (hacia Hatillo) y el Sur (hacia Alajuelita) de la intersección Alajuelita, se colocaron señales verticales indicando la presencia de maquinaria en el sitio y zona en construcción. Ver fotografías 9 y 10. En los restantes accesos al proyecto, se observó señalización tanto horizontal como vertical en las intersecciones, indicando los movimientos permitidos, cumpliendo lo establecido en el Plan de Desvíos de Tránsito del proyecto, sección 6.2. Ver fotografías 11 y 12.

Fotografía 11 y 12. Señalización accesos a la zona del proyecto. 18/11/09

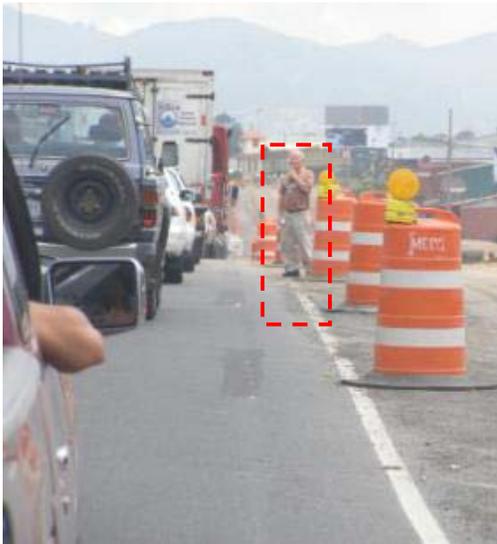
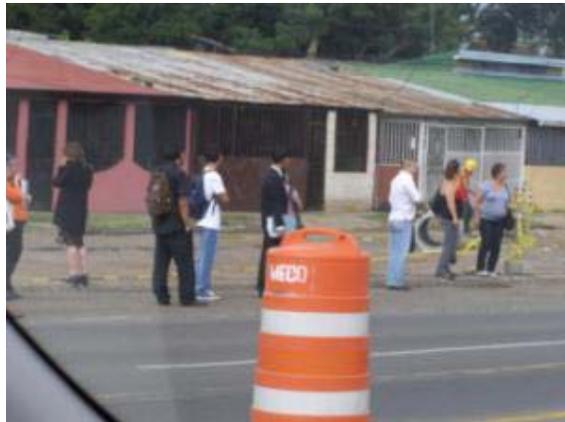
El equipo auditor evidenció durante las visitas realizadas la presencia de flujos de peatones tanto en las aceras existentes en los alrededores del proyecto como dentro del área de trabajo y en los sitios donde se construyeron los carriles provisionales para los desvíos. Ver fotografías 13 y 14.

Fotografía 13 y 14. Peatones en el área de trabajo. 16/10/09

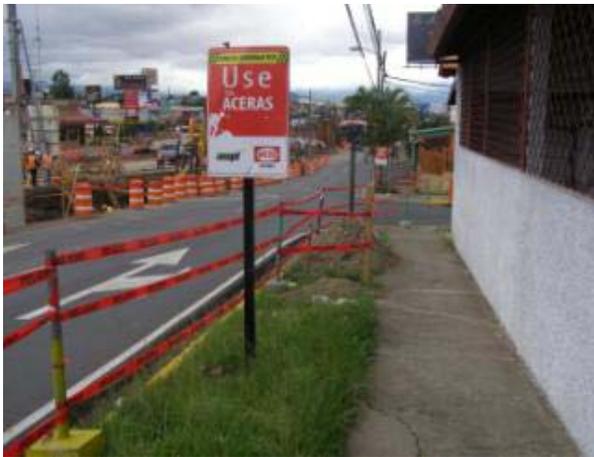
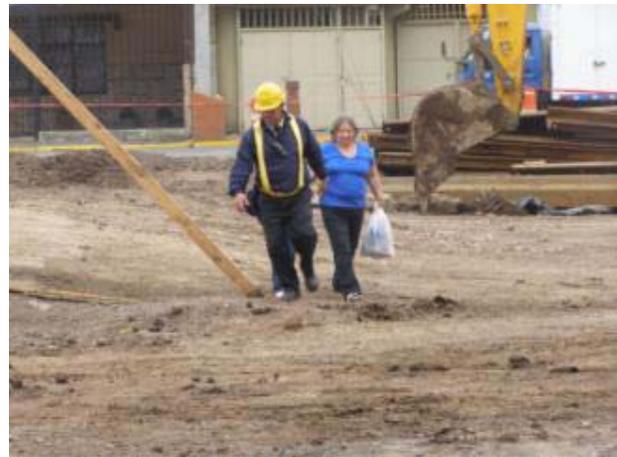
En las aceras existentes se observó la presencia cintas plásticas de color rojo y elementos tubulares de color gris que indican la separación entre la acera y la carretera, así como la colocación de señales verticales con la leyenda “use aceras” este tipo de señalización esta indicado en el Manual⁴. Ver fotografía 15.

Los flujos peatonales dentro del área de trabajo estaban canalizados en un sendero señalizado y protegido para la circulación de peatones. Sin embargo, en los casos en que se observó el tránsito de peatones dentro del área de trabajo, éstos fueron escoltados por uno de los obreros. Ver fotografía 16.

Fotografía 15 y 16. Medidas de seguridad para peatones. 18/11/09

Las condiciones de señalización en las aceras y el tránsito de peatones dentro del área de trabajo sin un sendero señalizado y protegido, constituyen un incumplimiento a lo establecido en el Plan de desvíos del proyecto (PDT) y el Manual Centroamericano de Dispositivos Uniformes para el Control del Tránsito:

6.4 A pesar de que el proyecto no contempla, la intervención de las aceras existentes en la zona, se utiliza en algunos casos mallas flexibles para protegerlas y evitar que vehículos estacionen y obstruyan el flujo peatonal. Dentro de la zona de trabajo no se identifica una zona de paso peatonal señalizada que proteja al peatón de las propias tareas de construcción y que al mismo tiempo provea condiciones de accesibilidad para todos los usuarios potenciales de esas áreas.

7.3 Considerar incluir dentro de los requerimientos de un Plan de Manejo de Tránsito aspectos como los siguientes que, fueron detectados como debilidades del Plan de desvíos de tránsito de este proyecto:

- Manejo de los peatones, condiciones de accesibilidad, señalización de zonas de paso para peatones dentro de la obra.
- Planos de señalización temporal peatonal.

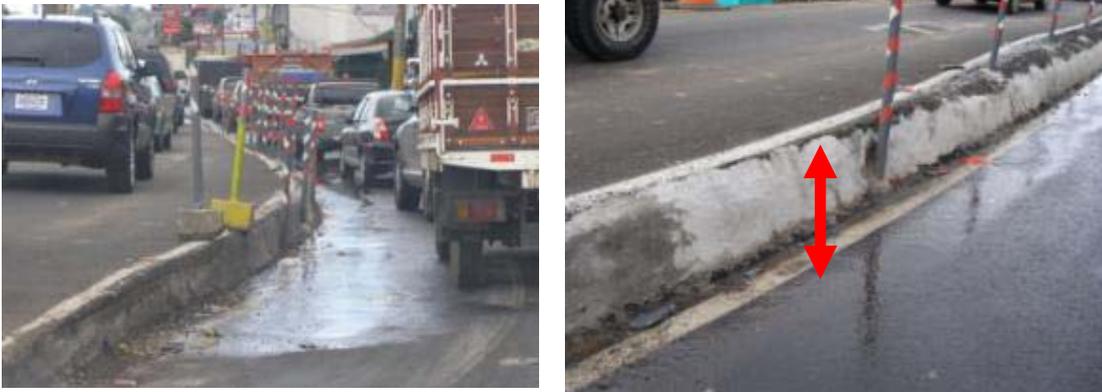
El día 18 de noviembre del 2009, el equipo auditor observó que la diferencia de nivel existente entre los carriles construidos para realizar los desvíos del tránsito y los carriles existentes no está señalizada con los elementos indicados en el Plan de desvíos de tránsito del proyecto, los cuales son los marcadores tubulares que se mencionan en la sección 6.7.3.2 del Manual Centroamericano de Dispositivos Uniformes para el Control del Tránsito (ver fotografía 20). Estas diferencias de nivel se ubican en el acceso este de ingreso a la rotonda y en los accesos de salida este y oeste.

La señalización instalada para delinear estos obstáculos, consiste de elementos verticales de forma tubular de color gris cubiertos parcialmente con cinta retroreflectiva de color rojo y blanco. Ver fotografías de 17 a 19.

Fotografía 17 y 18. Desnivel sobre la Ruta No 39.Sentido Este - Oeste 18/11/09

La condición observada representa un punto de riesgo potencial de accidente para los usuarios de la vía, en especial para los motociclistas, y un incumplimiento a lo dispuesto en el Plan de Desvíos de Tránsito y el Manual Centroamericano de Dispositivos Uniformes para el Control del Tránsito sobre los desniveles entre carriles y su señalización. En la fotografía 20, se muestra el elemento de señalización recomendado en el Manual.

6.2 Los lineamientos en cuanto evitar la presencia de diferencias de nivel entre carriles y el uso de elementos verticales de señalización establecidos en el Plan de Desvíos de Tránsito, no se están cumpliendo en el proyecto.

7.1 Requerir la aplicación de la normativa referente a la señalización vial temporal de control del tránsito en obra según el cartel de licitación y los demás documentos contractuales de forma homogénea en todos los proyectos a cargo de la Dirección de Obras, a lo largo de todo el periodo de ejecución del proyecto.

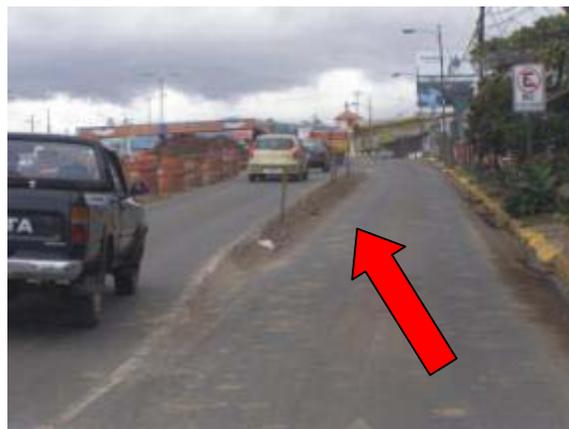
Fotografía 19.Desnivel sobre la Ruta No 39. Sentido Oeste - Este 18/11/09

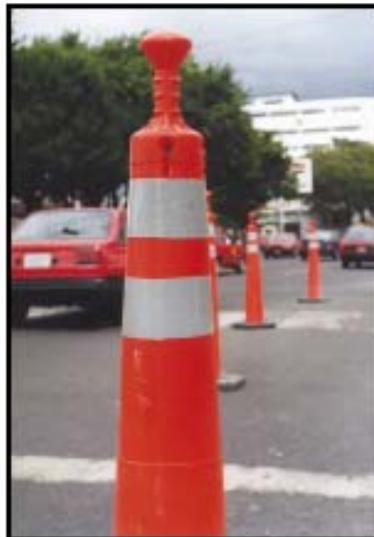
Para uso nocturno, los marcadores tubulares deberán ser retroreflectivos para lograr una visibilidad máxima. Este objetivo se puede lograr mediante la colocación de bandas de cinta retroreflectiva blanca de 7.5 cm de ancho, colocadas desde la parte superior, con un máximo de 15 cm entre bandas (ver Figura 20).

Fotografía 20: Ejemplo de marcador tubular. Fuente Manual Centroamericano de Dispositivos Uniformes para el Control del Tránsito, SIECA. Ed 2000.
