EVALUACIÓN DE LA CALIDAD DE LOS MATERIALES, PROCESOS CONSTRUCTIVOS Y GESTIÓN

***PROYECTO: Diseño y Construcción del Puente sobre el Río Virilla
sobre Ruta Nacional 220 Sección La Trinidad de Moravia Paracito
de Santo Domingo. Licitación Pública No. 012-2004
INFORME FINAL***

EVALUACIÓN DE LA CALIDAD DE LOS MATERIALES, PROCESOS CONSTRUCTIVOS Y GESTIÓN. LM-PI-AT-011-2016

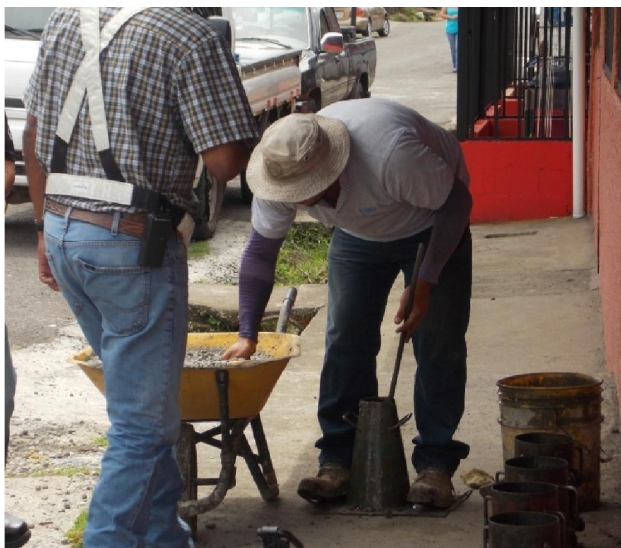
Fotografía 1. Ensayos de laboratorio LGC en Proyecto Puente sobre el río Virilla, Ruta Nacional 220 fungiendo como Laboratorio de Verificación. Fecha: 7 de setiembre 2016 Fuente: LanammeUCR

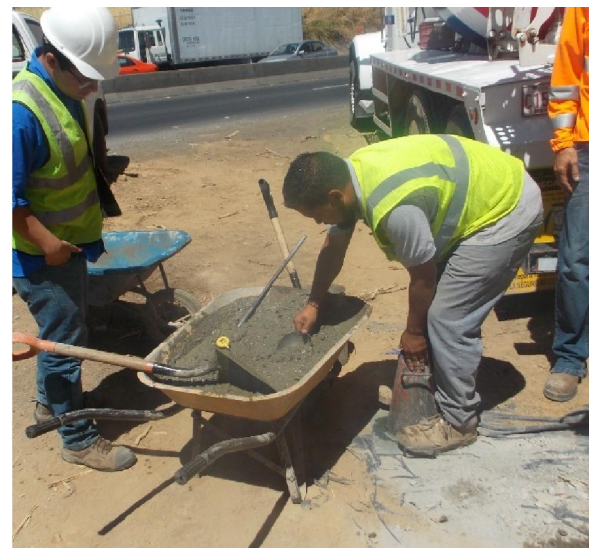
Fotografía 2. Ensayos de laboratorio LGC en Proyecto Puente sobre el río Virilla, Ruta Nacional 1 fungiendo como Laboratorio de Autocontrol. Fecha: 7 de abril 2016 Fuente: LanammeUCR

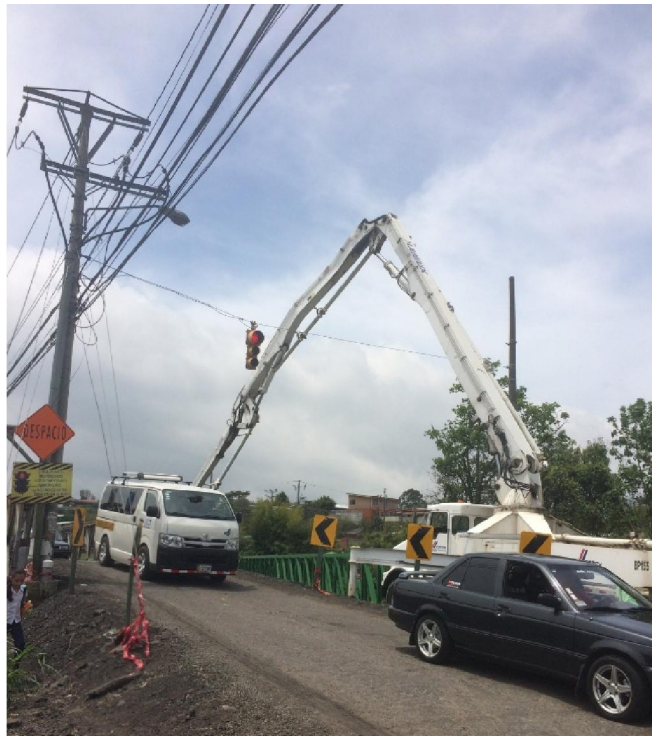
Observación 3. Se evidenciaron incumplimientos en las distancias mínimas requeridas en ACI 304 entre la bomba de concreto y los cables eléctricos

Durante una visita realizada el 17 de mayo de 2016 se estaba realizando la actividad de colocación de concreto. Esta actividad se realizó con una bomba de concreto telescópica como se observa en la fotografía 3.

Fotografía 3. Bomba telescópica cerca de cables eléctricos. Ubicación: Sobre la Ruta 220, Fecha 17 de mayo de 2016. Fuente: LanammeUCR.

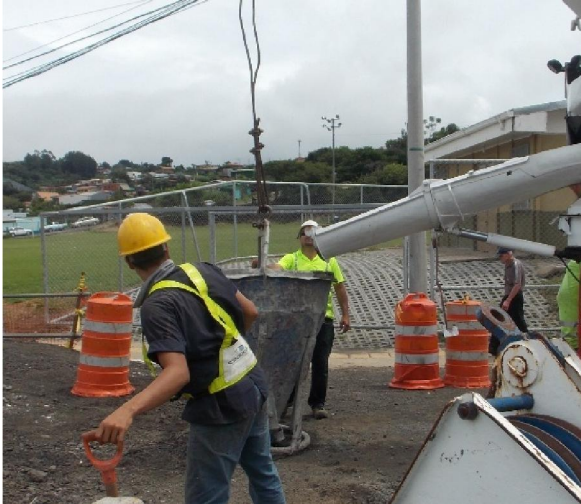
El día 7 de setiembre de 2016, la Unidad de Auditoría Técnica procedió a realizar una visita en conjunto con el Laboratorio de Concreto y Agregados del LanammeUCR con el fin de tomar muestras del concreto que iba a ser colocado en las vigas diafragma del proyecto. Durante el colado de las vigas se utilizaron varias formas de colocación aceptadas como balde con grúa (fotografía 4), descarga directa con canoas (fotografía 5) y colocación con baldes manuales.

Fotografía 4. Colocación con balde de grúa. Fecha: 7 de setiembre 2016 Fuente LanammeUCR

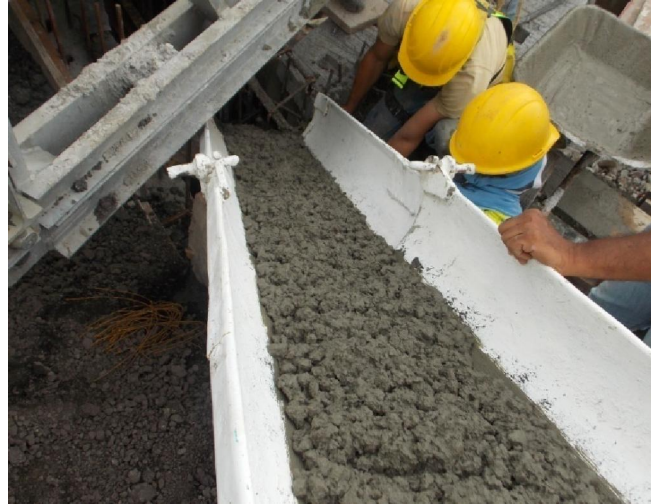
Fotografía 5. Colocación con canoas mediante descarga directa. Fecha: 7 de setiembre 2016 Fuente: LanammeUCR

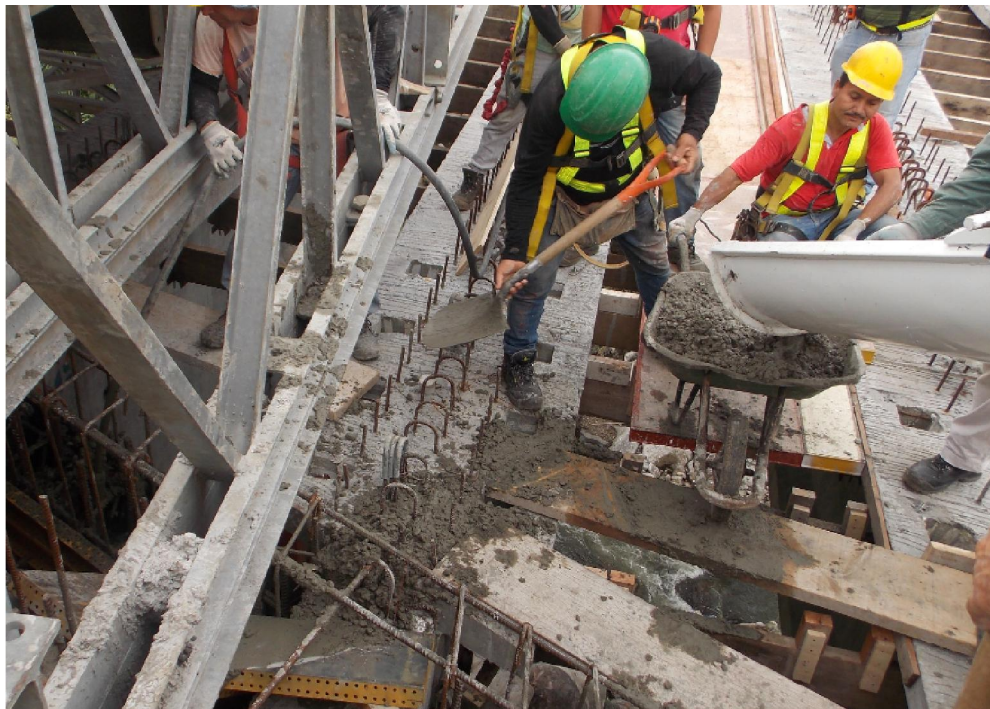
Sin embargo, también se observaron, en partes puntuales de la colada, prácticas inadecuadas en la colocación del concreto, como el lanzamiento del concreto con la pala, lo cual puede favorecer la segregación.

Fotografía 6. Colocación de concreto mediante lanzamiento con pala. Ubicación: Sobre la Ruta 220, Fecha 7 de setiembre de 2015. Fuente: LanammeUCR.

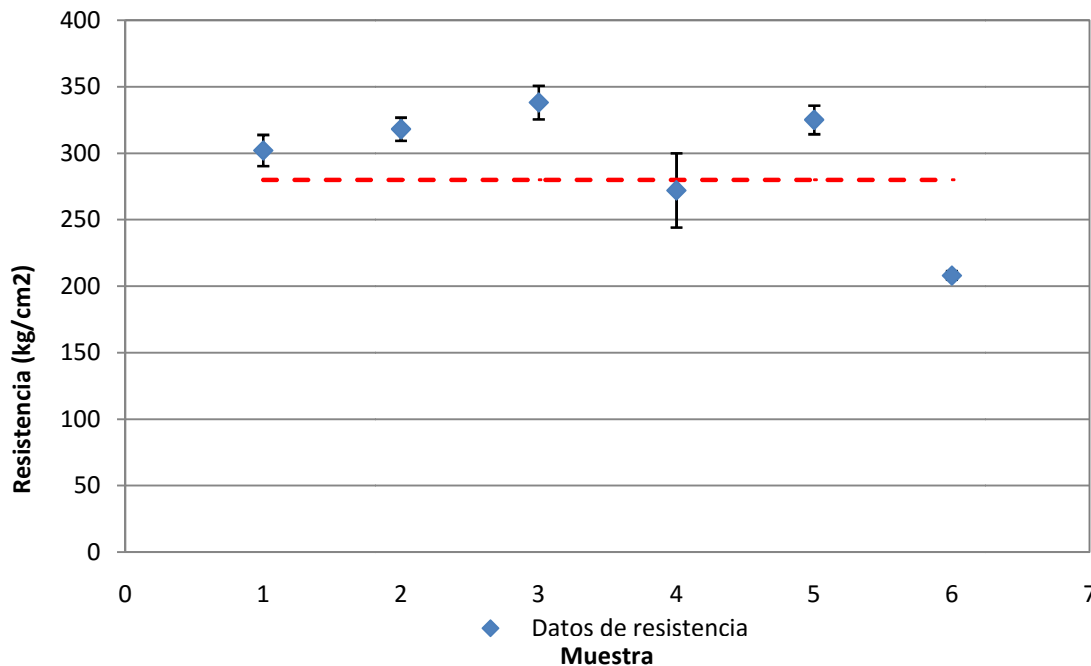
En el siguiente gráfico se puede observar los valores de resistencia a la compresión de cilindros fallados a 28 días, obtenidos por el LanammeUCR. Tal y como se aprecia, dos de los datos promedios se encuentran por debajo del límite establecido.

Gráfico 1. Resistencia a la compresión a los 28 días de las muestras tomadas por el LanammeUCR.
