**INFORME
AUDITORÍA TÉCNICA
LM-AT-255-09**

**Evaluación de Regularidad Superficial (IRI)
Proyecto: Mejoramiento de la Ruta Nacional No. 167
Sección: Librería Universal – M.A.G. (La Salle)**

Licitación Pública No. 016-2006

NOVIEMBRE 2009

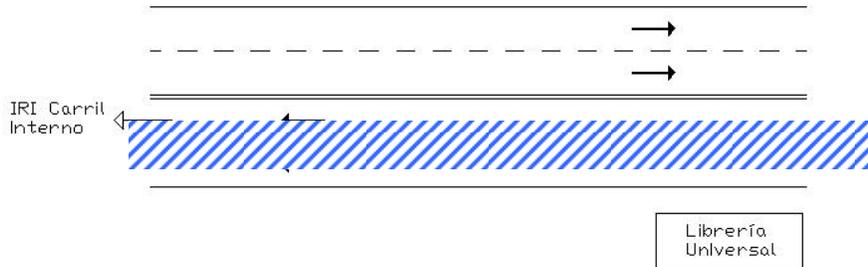
Figura 3. Croquis ubicación del carril interno

El carril externo en sentido Universal – La Salle, a pesar que ya estaba terminado, no se pudo realizar la medición debido a que había basura, maquinaria y equipo de construcción además de vehículos estacionados. Por lo tanto la medición se realizó en el carril interno en el sentido Este –Oeste, tal como se indica en la Figura 3.

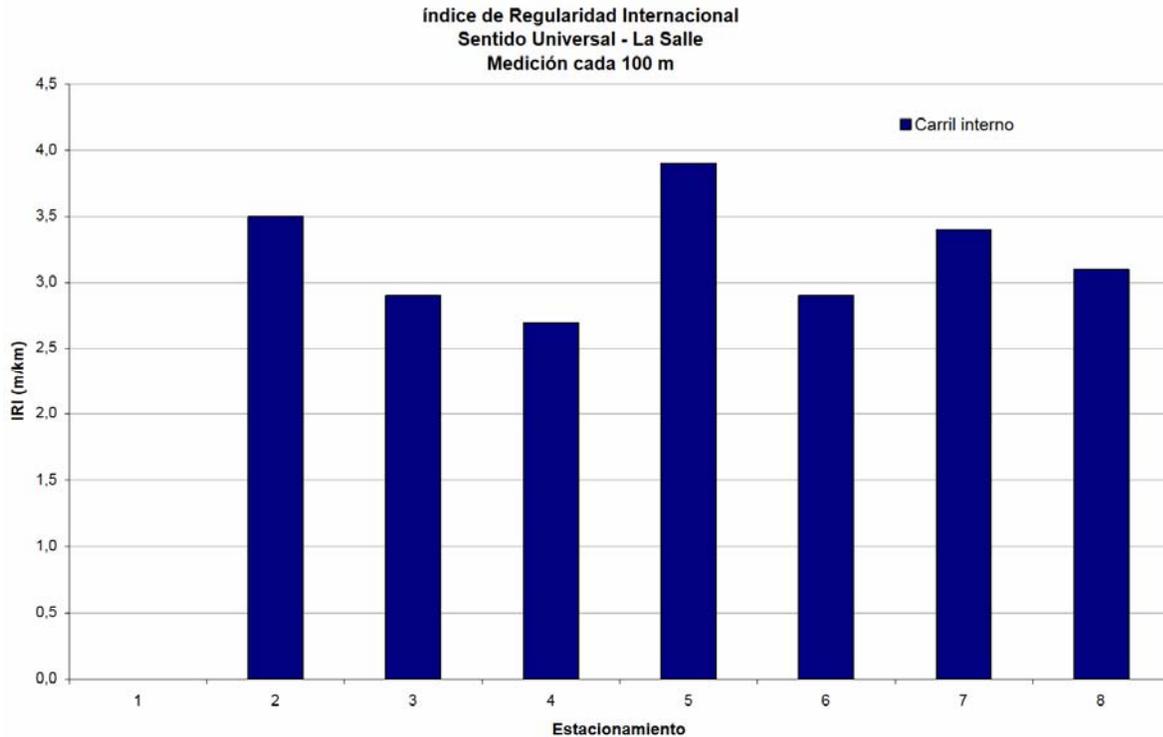
Gráfico No 1. Valores individuales de IRI, en el sentido de circulación Universal – La Salle, para el carril interno. Base de medición cada 100m.

Nota: Los tramos que no presentan datos de IRI en el gráfico, indican presencia de singularidades por lo que no se consideran en los resultados de IRI. Entre las singularidades se consideraron: tapas de alcantarillas, cambios de carril y baja velocidad.

En el Gráfico No. 1 en el sentido Universal – La Salle, se observa un rango de IRI de:

- Para el carril interno: 2,7 a 3,9 m/Km.

Para efectos de referencia, esta base de medición de 100 metros es utilizada en la especificación de El Salvador, en donde el IRI para pavimento rígido debe ser ≤ 2.5 m/km.

- 5.1** El cartel de licitación del proyecto: Mejoramiento (Ampliación) de la Ruta Nacional No. 167, sección: Universal – La Salle no establece como requisito la medición del IRI, sin embargo, en contraste con las especificaciones internacionales, los valores obtenidos de IRI para las diferentes bases de medición, van en un rango de 2.7 a 3.9 para una base de medición cada 100m y cada 50m y desde 2.5 a 4.3 utilizando una base de medición cada 10 m. Para el caso de los valores de IRI obtenidos con una base de medición de 100 m y en contraste con especificaciones internacionales como las de El Salvador, no cumple con los valores establecidos para las características de un pavimento rígido nuevo.

- 6.1.** Para futuros proyectos de construcción de obra vial, considerar dentro de las especificaciones de los carteles de licitación requerimientos de regularidad superficial (IRI) como uno de los indicadores de calidad para aceptación de los proyectos.
- 6.1** De igual manera, para futuros proyectos de construcción vial considerar dentro de los ensayos de autocontrol, la medición del IRI de manera que se pueda corregir oportunamente cualquier desviación con respecto a la especificación durante la fase constructiva y no hasta que se concluye el proyecto, en donde dichas reparaciones pueden resultar más difíciles y costosas.
- 6.2** A nivel de proyecto, considerar los valores de IRI con base de medición de 10 metros para efectos de identificar irregularidades puntuales que requieran reparación.

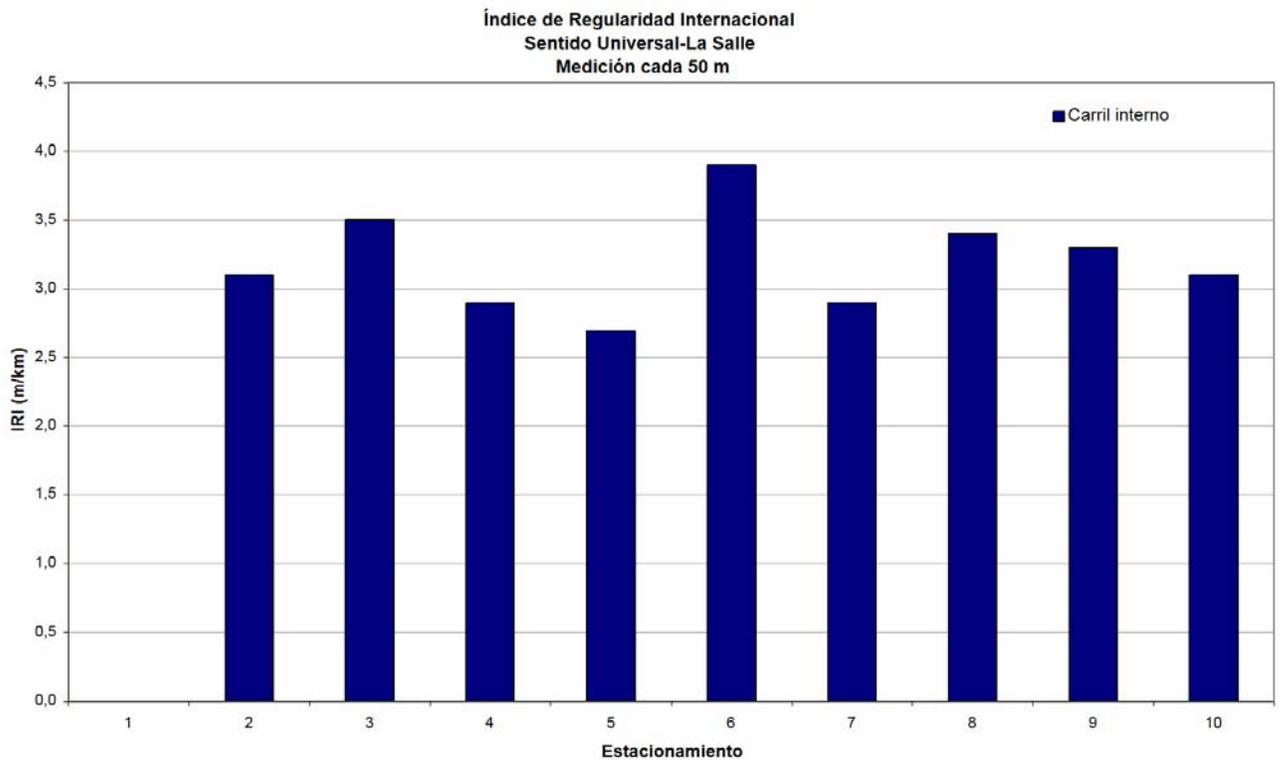
Gráfico No 2. Valores individuales de IRI, en el sentido de circulación Universal – La Salle, para el carril interno. Base de medición cada 50m.

Nota: Los tramos que no presentan datos de IRI en el gráfico, indican presencia de singularidades por lo que no se consideran en los resultados de IRI. Entre las singularidades se consideraron: tapas de alcantarillas, cambios de carril y baja velocidad.

En el Gráfico No.2 en el sentido Librería Universal – La Salle, se observa un rango de IRI de:

- Para el carril interno: 2,7 a 3,9 m/Km.

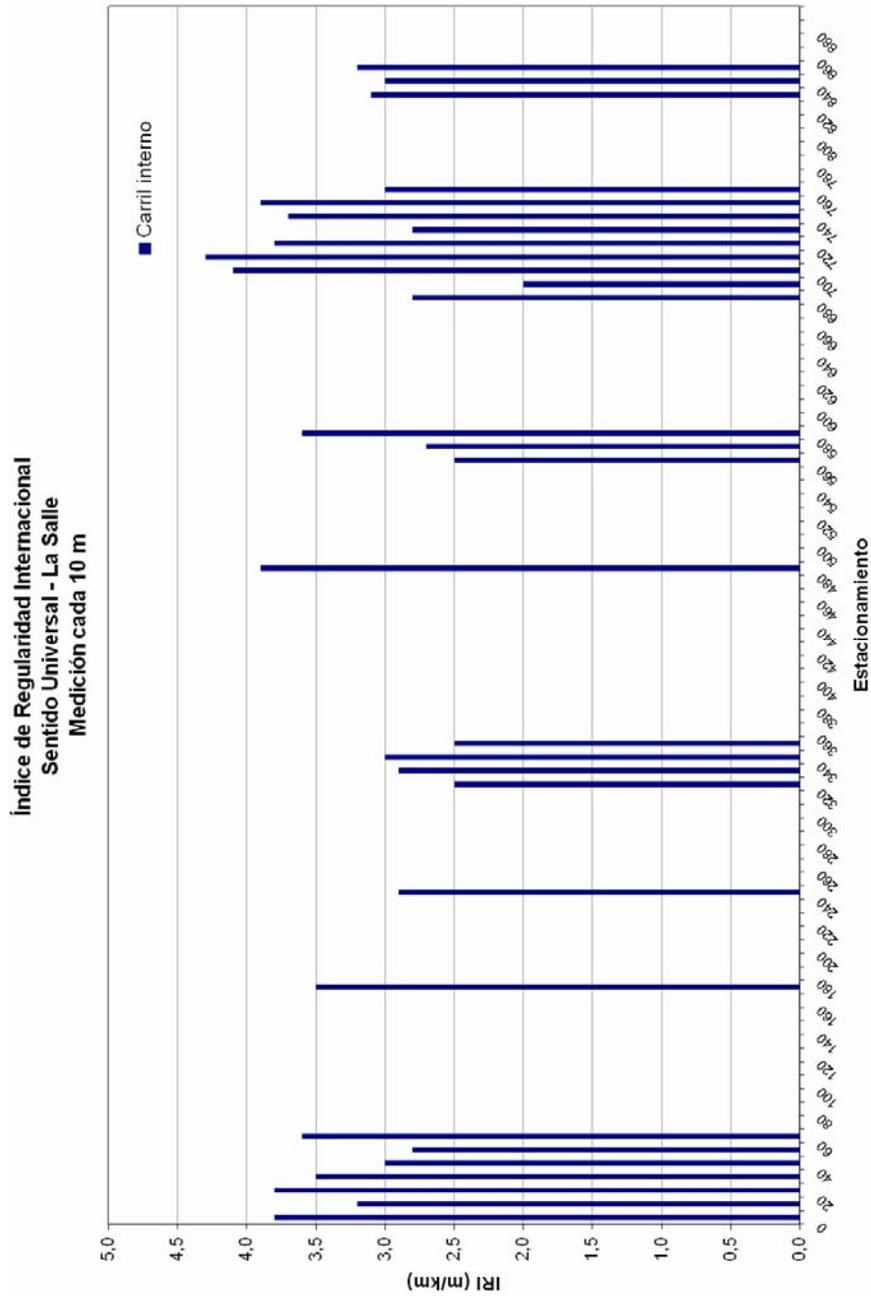
Gráfico No 3. Valores individuales de IRI, en el sentido de circulación Universal – La Salle, para el carril interno. Base de medición cada 10m.

Nota: Los tramos que no presentan datos de IRI en el gráfico, indican presencia de singularidades por lo que no se consideran en los resultados de IRI. Entre las singularidades se consideraron: tapas de alcantarillas, cambios de carril y baja velocidad.

En el Gráfico No.3, se observa un rango de IRI de:

- Para el carril interno: 2,5 a 4,3 m/Km.

Como se puede observar las mediciones realizadas cada 10 metros, reflejan para el valor máximo de IRI, irregularidades mayores que las medidas cada 50m, 100m. Esta medición más precisa y detallada, podría ayudar a encontrar secciones con problemas específicos y determinar si es necesaria alguna corrección de la superficie.
