**Laboratorio Nacional de Materiales y Modelos
Estructurales
LanammeUCR**

**Evaluación de la vulnerabilidad de obras de
drenaje intermedias, Ruta Nacional 1,
tramo Barranca – Liberia**

Noviembre, 2009

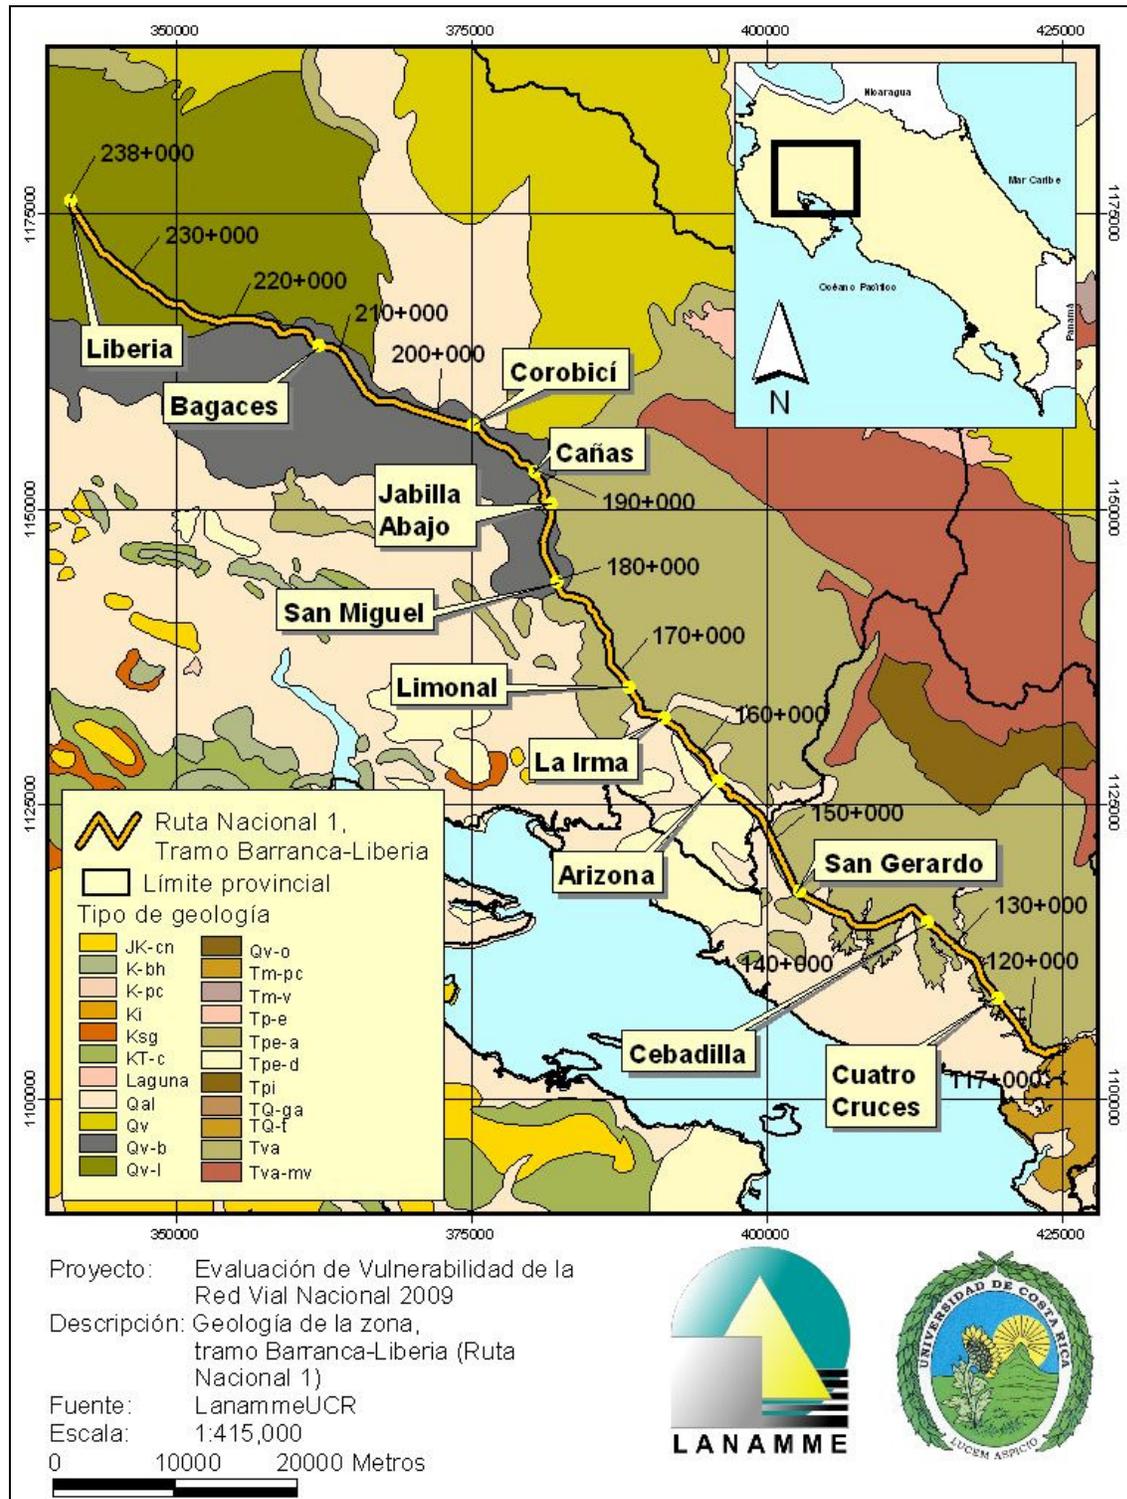
Figura 3. Geología de la zona. (LanammeUCR, 2009).

La información geológica de la zona donde se ubica el tramo evaluado fue obtenida a partir del “Mapa geológico de Costa Rica” (Fernández et al., 1997) y del libro “Geología de Costa Rica” (Denyer & Kussmaul, 2000). (Ver Figura 3).

- 1. Formación Aluvial cuaterna:** Esta formación consiste de depósitos aluviales, coluviales y sistemas costeros.
- 2. Formación Bagaces:** Consiste de tobas dacíticas, principalmente ignimbritas y sedimentos lacustres asociados.

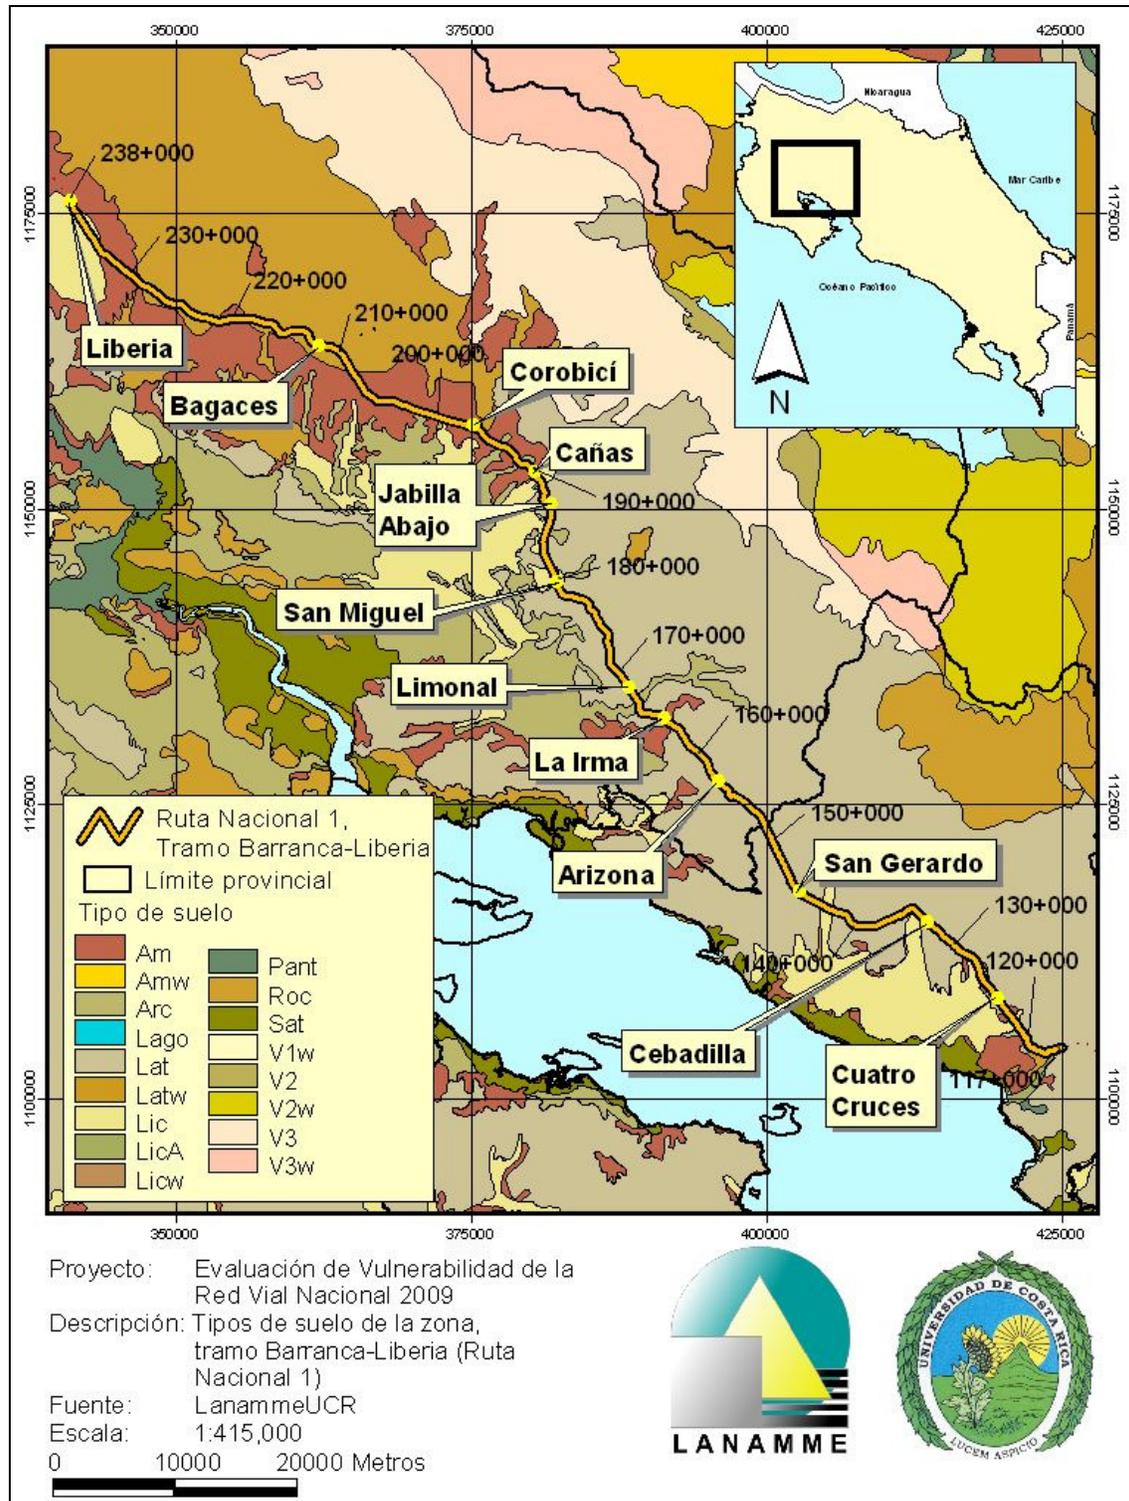
Figura 4. Tipos de suelo de la zona. (LanammeUCR, 2009).

De acuerdo con los ingenieros Roy Bogantes, Gastón Laporte, Carlos Quesada y Alexis Vásquez (2002)⁴ el tramo analizado atraviesa los siguientes tipos de suelos (Ver Figura 4):

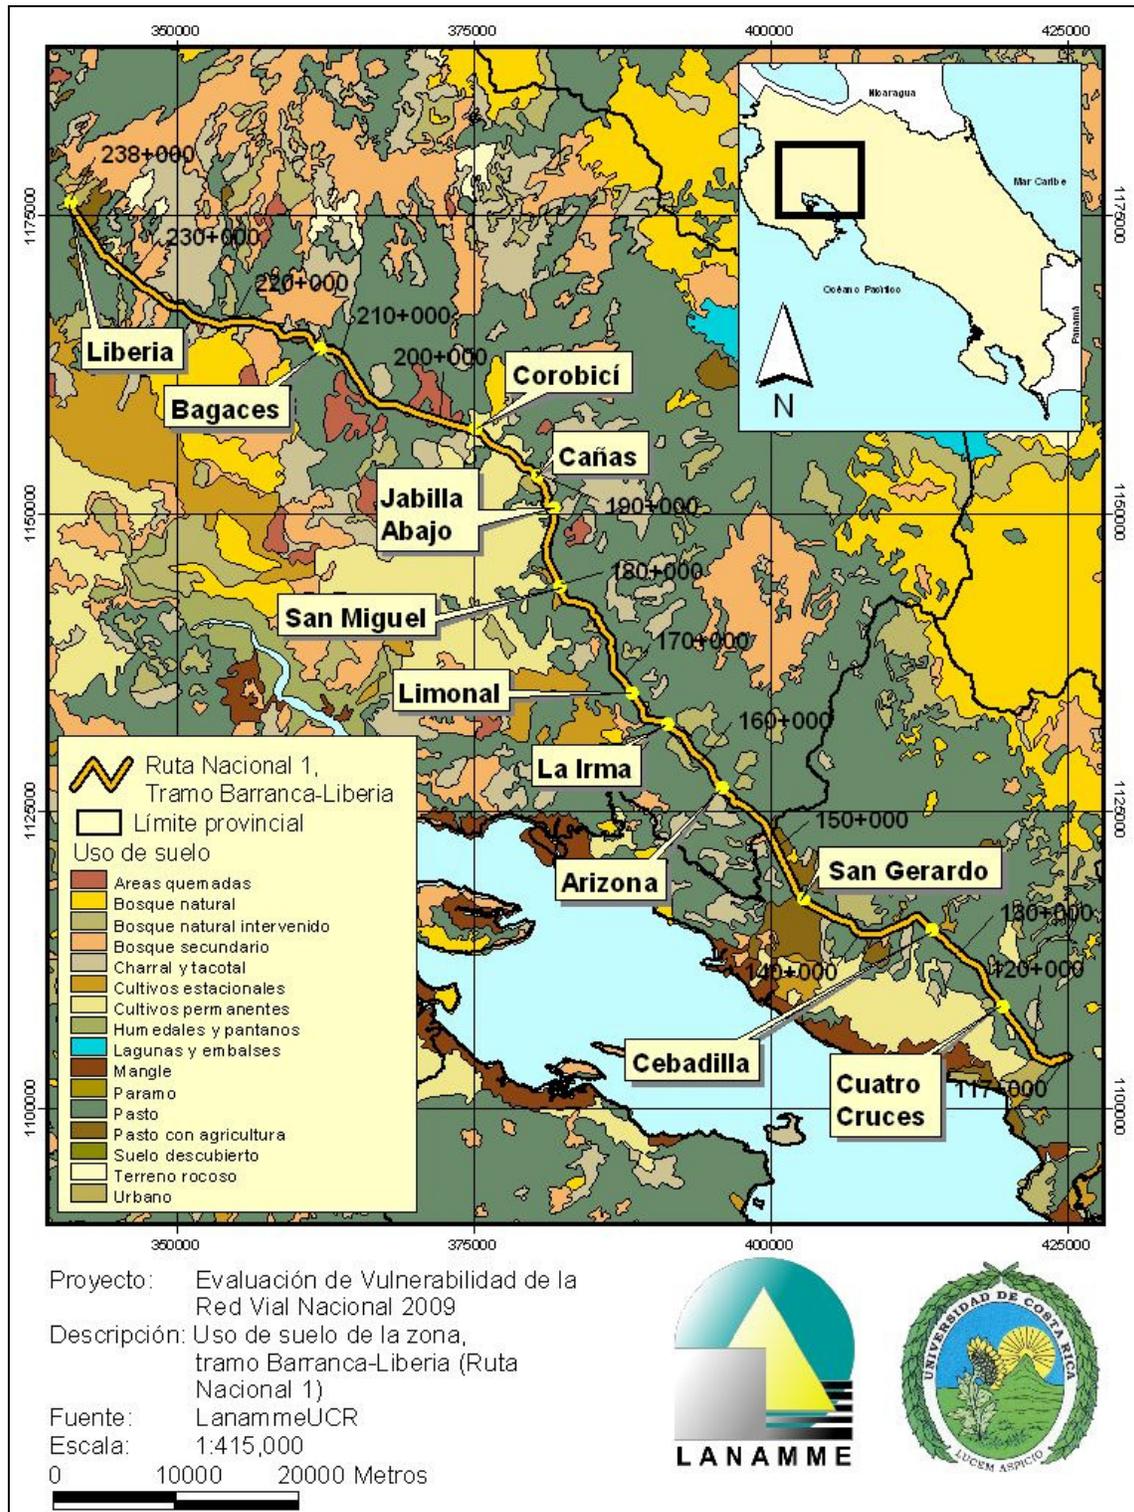
Figura 5. Uso de suelo de la zona. (LanammeUCR, 2009).

natural intervenido, áreas quemadas y cultivos estacionales. El detalle de los usos de suelo de la zona se muestra en la Figura 5.

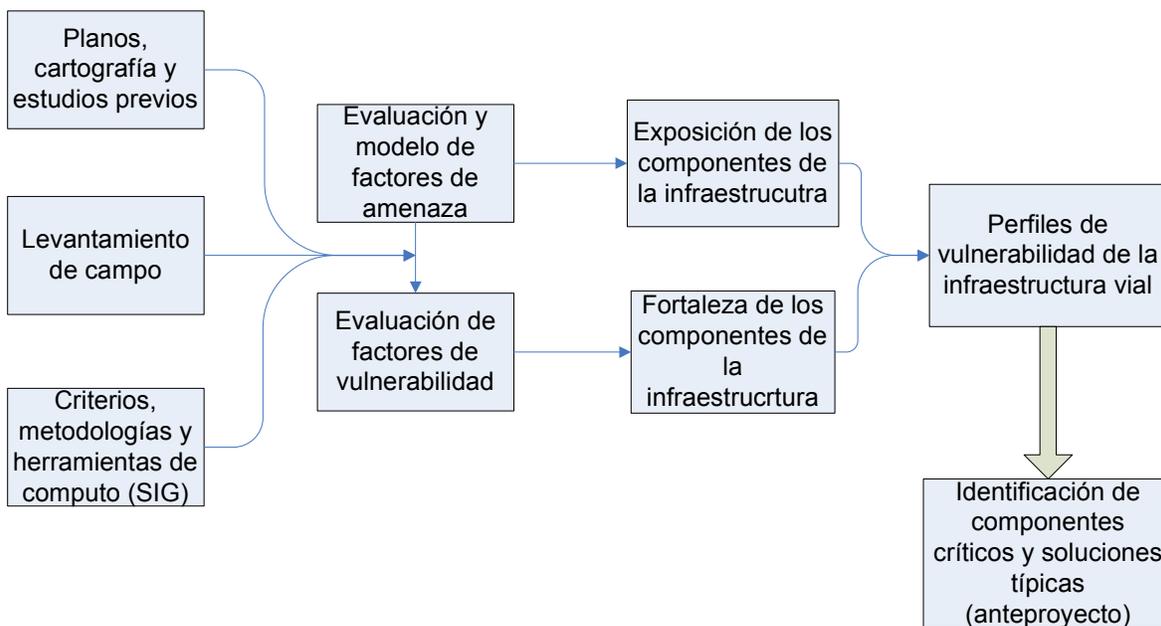
Esquema 1. Evaluación de riesgos naturales en la infraestructura vial.
(Vargas & Garro, 2003).

La metodología empleada por el LanammeUCR para la evaluación de riesgos naturales de la infraestructura vial se presenta en el Esquema 1. Posterior a las etapas mostradas en dicho esquema, y fuera del alcance del presente trabajo, se encuentra un análisis económico (costo-beneficio) de las soluciones, la definición de las prioridades de inversión y la implementación de proyectos de reducción de la vulnerabilidad para diversos escenarios de riesgo.

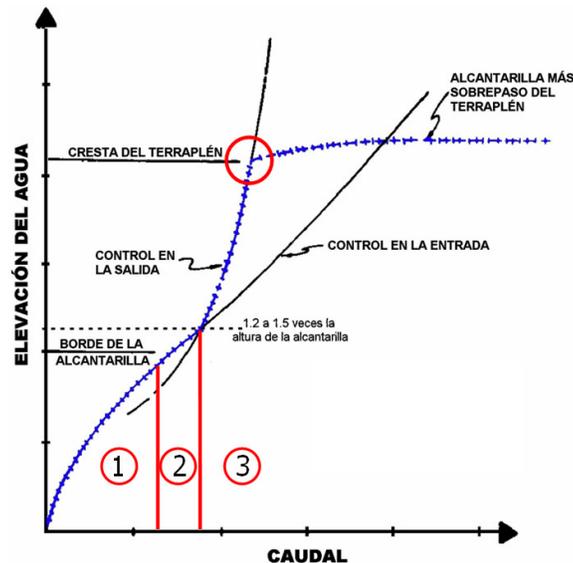
Figura 6. Curva de desempeño hidráulico de una alcantarilla.
(Vargas & Garro, 2008).

El desempeño hidráulico de una alcantarilla y paso de agua se relaciona con el caudal y la altura del flujo de entrada. La Figura 6 muestra una curva de desempeño típica de alcantarillas.

En la Figura 6 se identifican 4 zonas, en las dos primeras la alcantarilla funciona como canal abierto (operación normal y límite de operación normal), en la zona 3 ya se trabaja como una tubería a presión y ya en la cuarta zona el agua pasa sobre la vía.

Vulnerabilidad	Zona de la curva (según Figura 2)		Color	Funcionamiento de la obra de drenaje intermedia
	Q ₂₀	Q ₁₀₀		
Muy baja	1	1	Azul	Alcantarilla sobredimensionada
Baja	1	2	Verde	Operacional en cualquier caso
Moderada	2	2	Amarillo	Sensible a cambios de cuenca
Alta	2	3	Naranja	Insuficiente para eventos extremos
Muy Alta	3 o 4	3 o 4	Rojo	Daños esperables en eventos moderados
