EVALUACIÓN DE LA MEZCLA ASFÁLTICA Y DE LA PLANTA DE PRODUCCIÓN DE MEZCLA ASFÁLTICA DE LA CONSTRUCTORA HERNÁN SOLÍS EN ABANGARES.

PROYECTO: Conservación de la Red Nacional Pavimentada.

Licitación Pública No. 2009LN-000003-CV.

INFORME FINAL

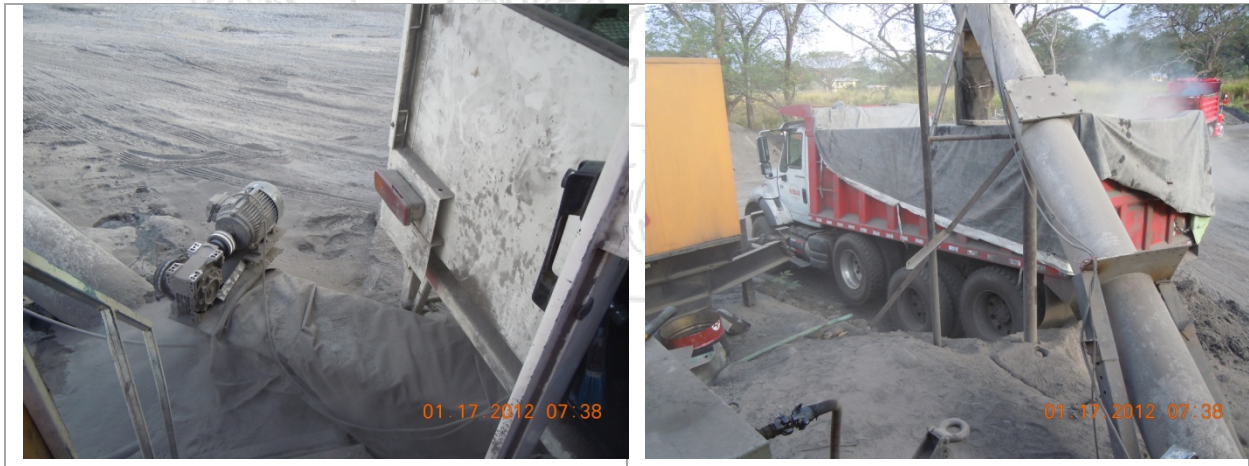
No obstante durante la visita realizada en el mes de junio, se observó que dicho problema ya había sido solventado.

Fotografía 7 Problemas con el colector de polvo (corresponde al mes de enero de 2012).

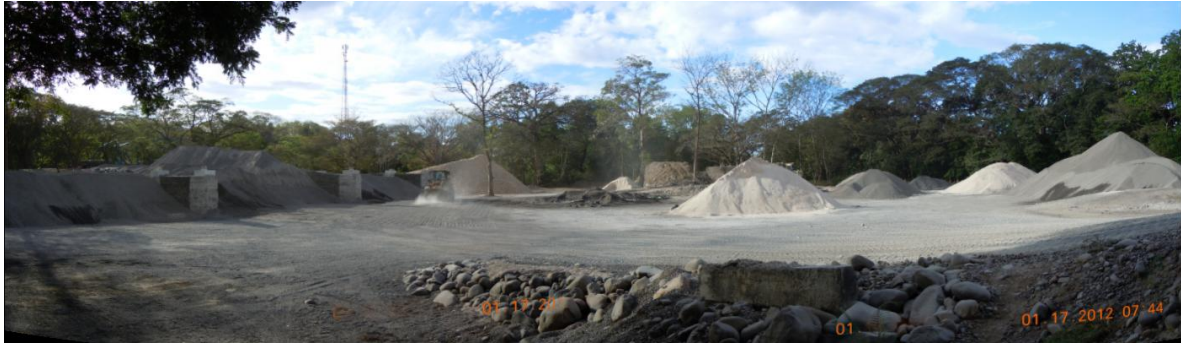
Fotografía 8 Zona de apilamientos de agregados.

aproximadamente. Adicionalmente, se realizan controles de la granulometría de cada uno de los apilamientos de forma diaria.

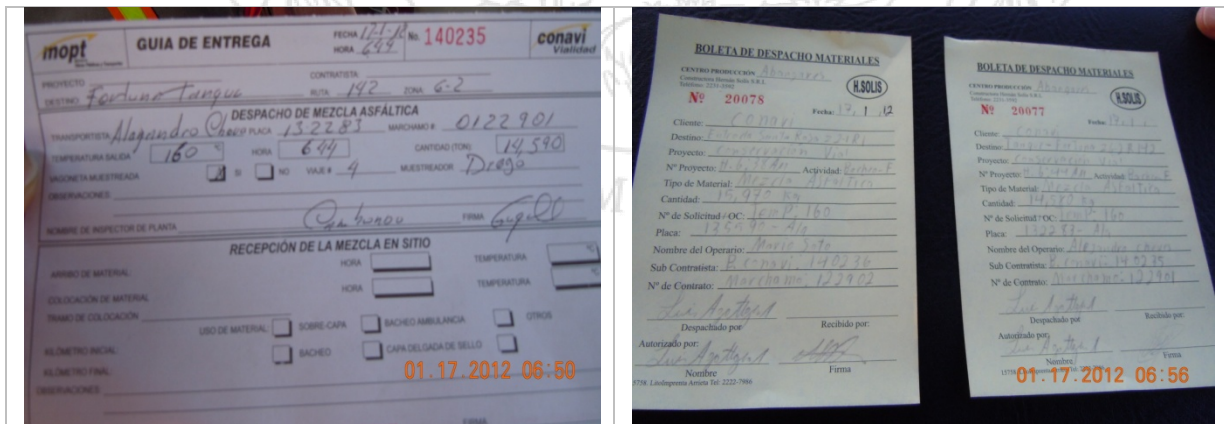
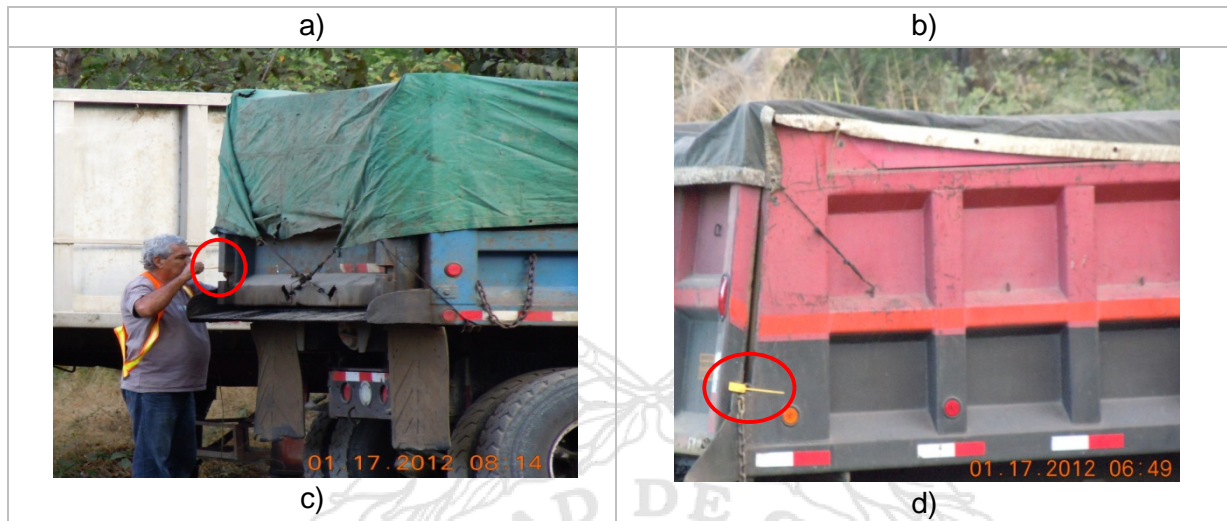
Fotografía 9 Guía de entrega y despacho de mezcla asfáltica.

- Guías de entrega y despacho de mezcla (Fotografía 9a y 9b), en la que se registra la identificación de la vagoneta, el destino, el tonelaje de mezcla, temperatura, entre otros datos.
- Entrega y control de marchamos de Conavi (fotografía 9c y 9d).

Además el inspector registra en las guías de entrega información relacionada con el muestreo en planta, en donde anota la vagoneta en la cual se realizó el muestreo y personal que efectúa el muestreo, hora de viaje entre otra información; sin embargo, no se evidencia si el muestreo corresponde a control o verificación de calidad, ya que únicamente se anota el nombre de la persona que realizó el muestreo.

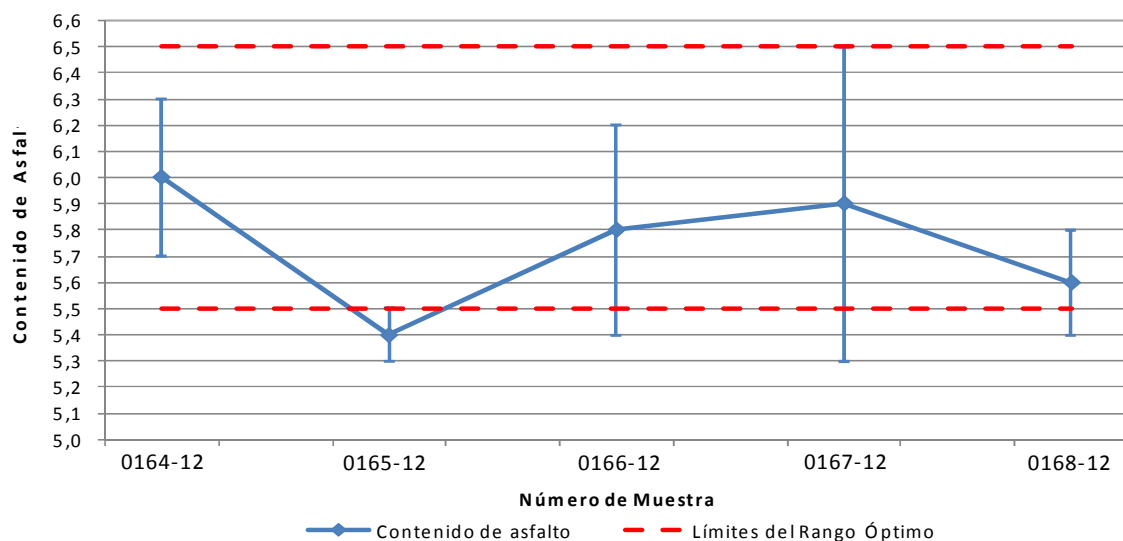
Se evidencia que la mayoría de los resultados de contenido de asfalto de los restantes días de producción del mes de enero se encuentran entre el contenido óptimo de asfalto y el límite inferior, lo cual podría advertir un comportamiento característico de la producción de mezcla relacionado con el contenido de asfalto, exponiendo al proceso productivo a una situación potencial de riesgo de incumplimiento, ya que pequeñas variaciones en el contenido de asfalto podrían provocar exceder el límite inferior. Incluso tan solo al considerar la incertidumbre del resultado de ensayo para cada valor (barras verticales en el gráfico) podría determinarse un riesgo de incumplimiento mayor, ya que potencialmente 3 resultados más podrían estar por debajo del límite inferior.

Figura 2. Resultados de contenido de asfalto en las muestras de mezcla asfáltica ensayadas por el Laboratorio de Infraestructura Vial del LanammeUCR mediante el informe I-0398-12.

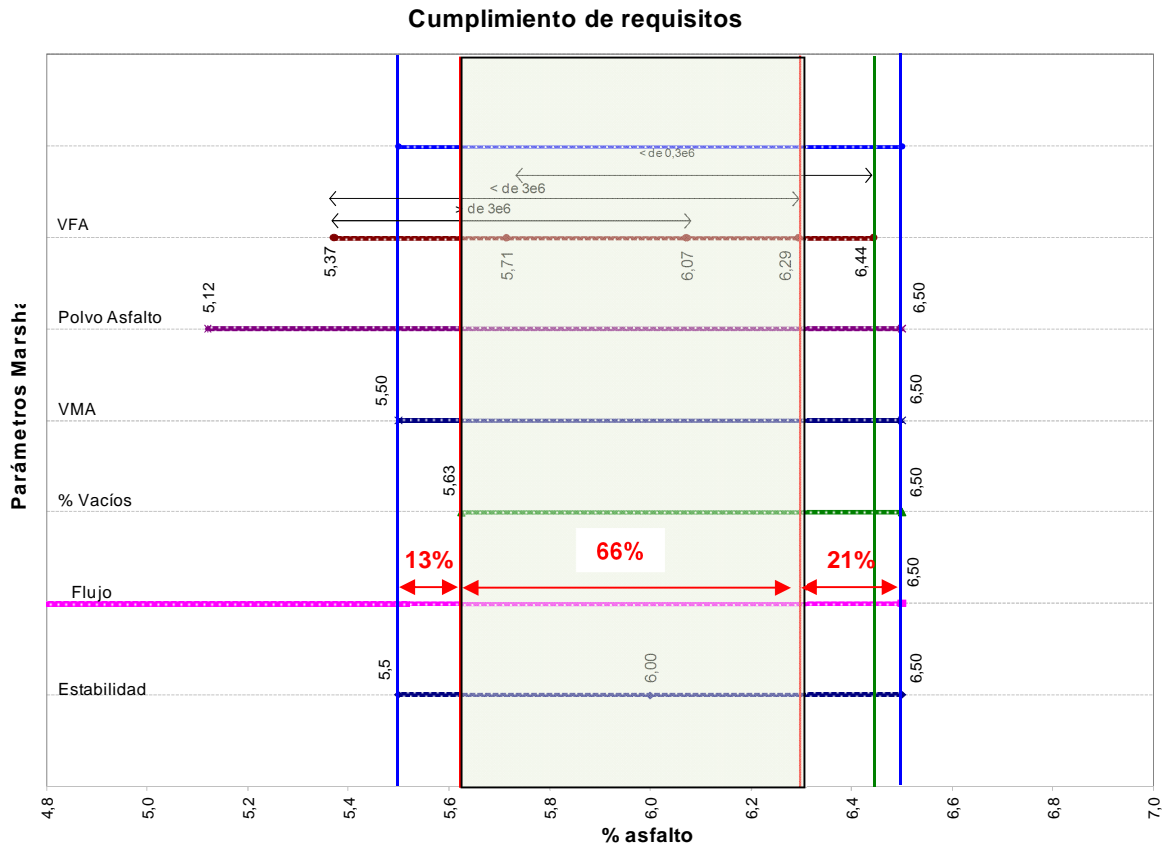
En la Tabla 11 y en la Figura 5 se observa que para el diseño del informe 1183-2011, el rango de contenido de asfalto en el cual la mezcla cumpliría con los valores establecidos en las especificaciones contractuales para los parámetros de estabilidad, flujo, vacíos en la mezcla, vacíos en el agregado mineral (VMA), vacíos llenos de asfalto (VFA) y relación polvo/asfalto, se reduce en un 34% (13% el límite inferior y 21% el límite superior). Esto implica que habría que modificar la variación permitida de $\pm 0,5\%$ a $+0,29\%$ y $-0,37\%$ del óptimo de contenido de asfalto, aproximadamente.

Figura 5. Análisis gráfico del rango efectivo de contenido de asfalto para el informe N° 1183-2011.

- b. Implementar un procedimiento que permita realizar una revisión integral del diseño de mezcla asfáltica que se presenta a la Administración, para corroborar que los parámetros volumétricos de la mezcla se cumplen en todo el rango de contenido de asfalto propuesto para la producción y con el propósito principal de garantizar la calidad de la mezcla asfáltica que se produciría con dicho diseño.

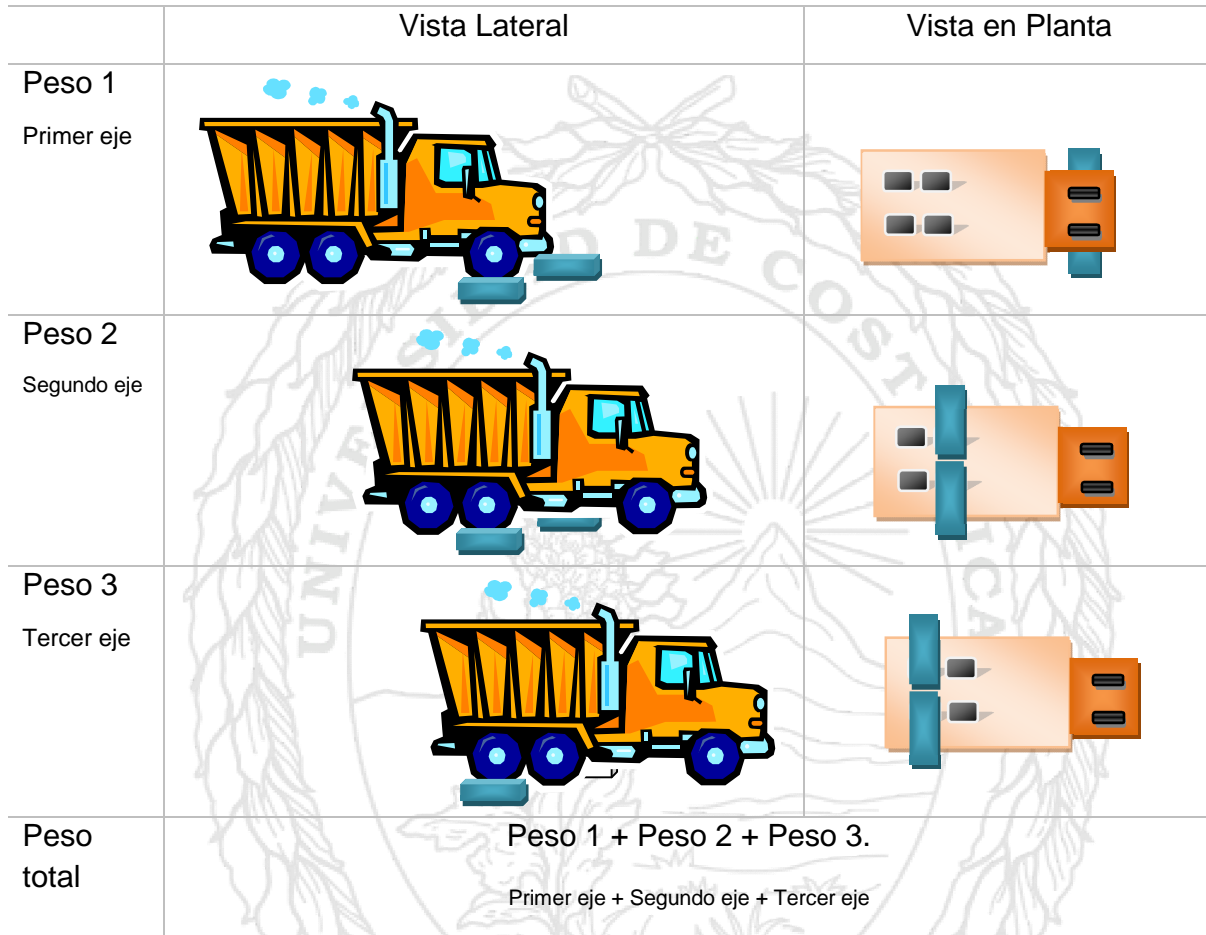
El proceso de pesaje se realiza dos veces para cada uno de los ejes de cada vagoneta que es pesada, la primera secuencia de pesaje con la vagoneta vacía ("Tara") y la segunda secuencia con la vagoneta cargada (peso bruto), de esta forma al restar los dos pesos se obtiene el peso total de la mezcla transportada en la vagoneta (peso neto) que se está analizando. La secuencia de pesaje se muestra en la siguiente Figura 6, obsérvese que cada uno de los ejes es pesado simultáneamente.

Figura 6. Esquema de proceso de pesaje de vagonetas.

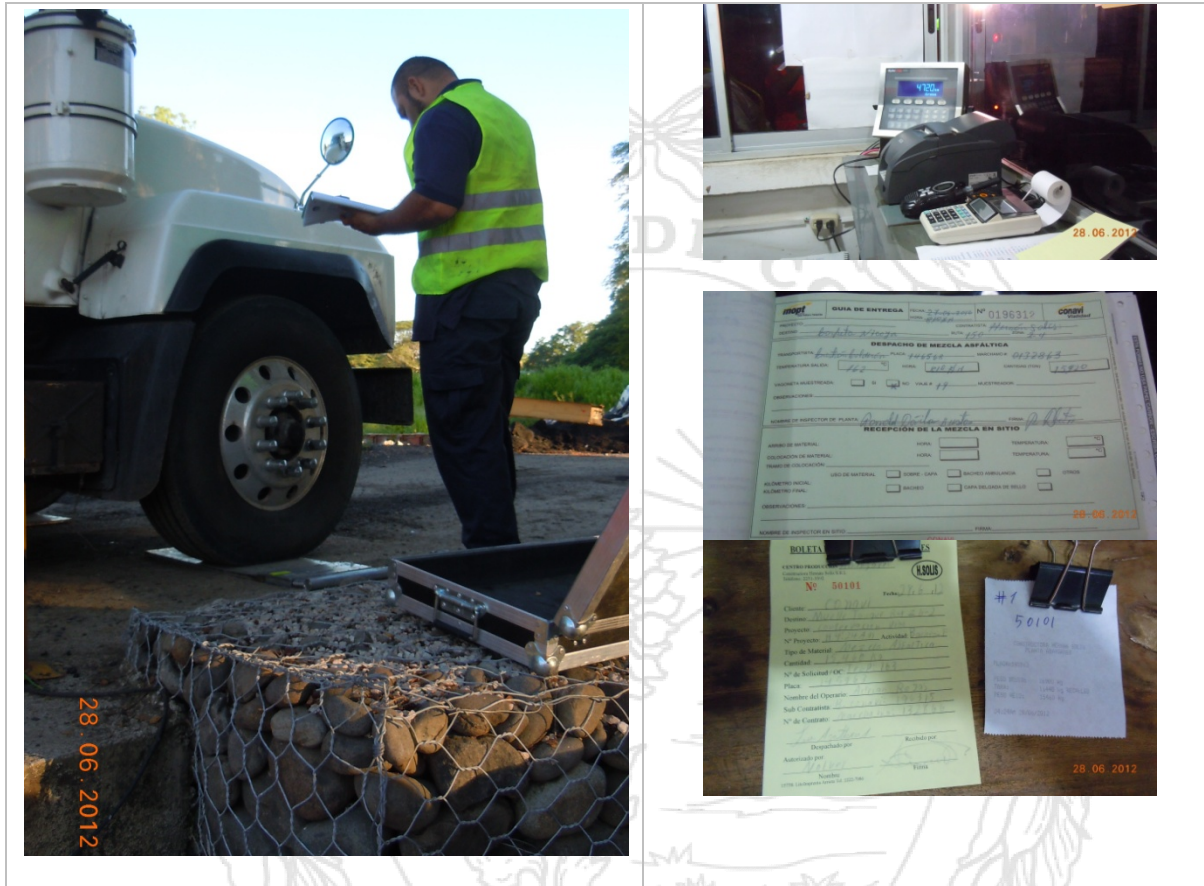
Fotografía 10. Pesaje de vagonetas en planta, pesaje en cabina de control, marchamo y boleta de despacho.

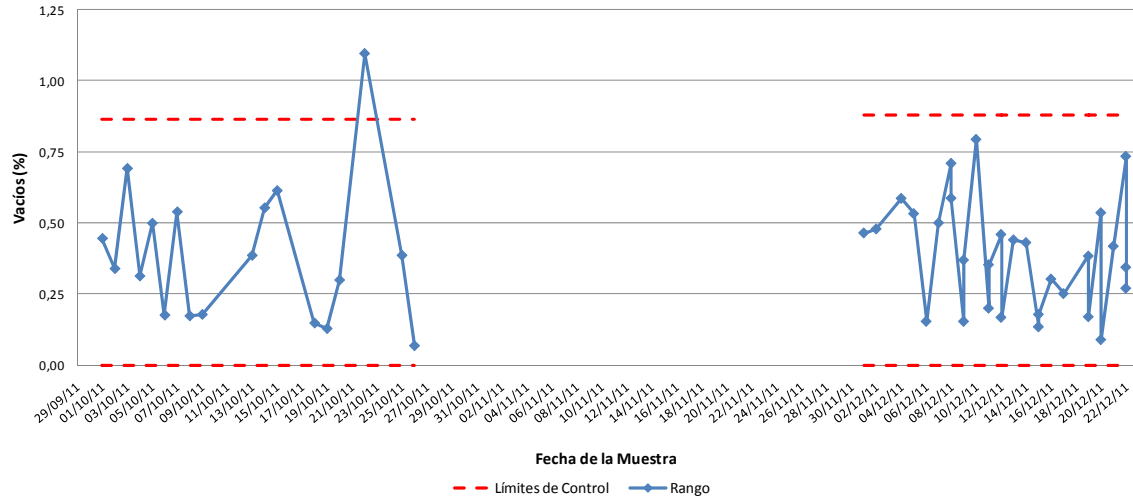
Gráfico B-4. Gráfico de rangos de los resultados de auto control de octubre a diciembre de 2011 para el parámetro de vacíos.

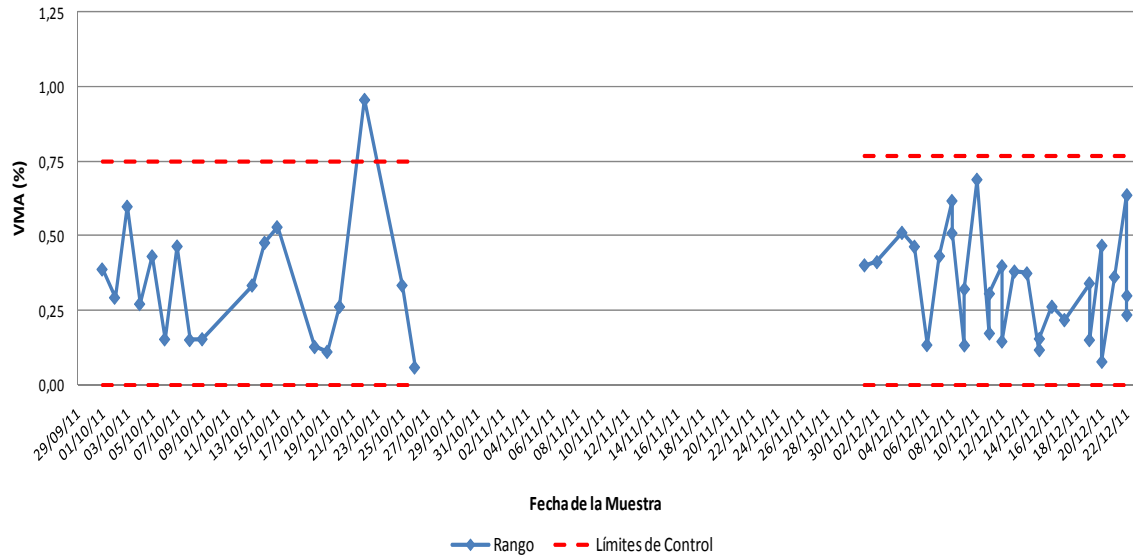
El Gráfico B-6 muestra que el parámetro VMA presenta uniformidad en el proceso ya que la diferencia promedio entre los valores mínimos y máximos es menor al 1%.

Gráfico B-6. Gráfico de rangos de los resultados de auto control de octubre a diciembre de 2011 para el parámetro de VMA.

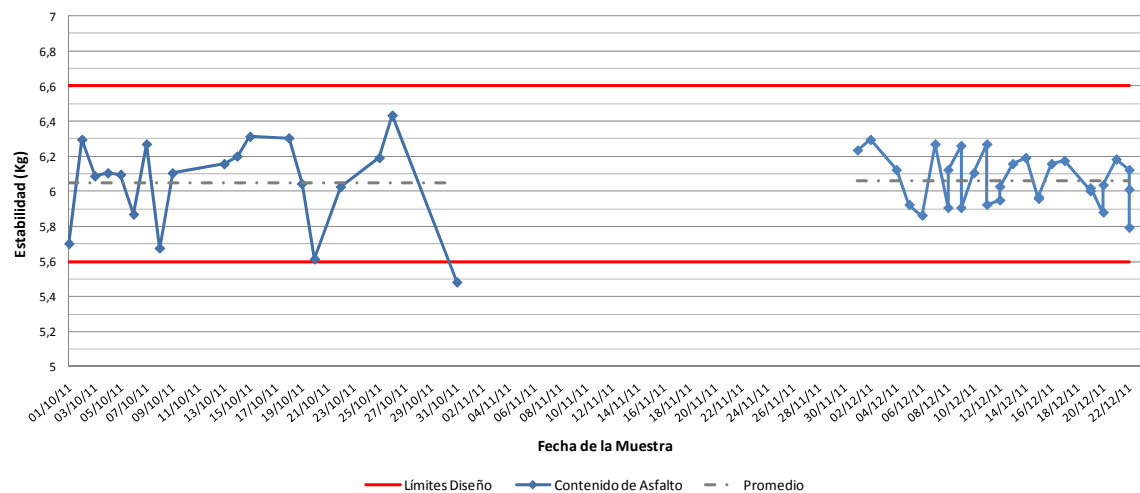
Al analizar los resultados de control de calidad para el periodo octubre a diciembre de 2011, donde regía el diseño 337-2011, se determina que el contenido de asfalto durante la producción de mezcla asfáltica se mantuvo en promedio en 6,1%.

Gráfico B-9. Gráfico contenido de asfalto (PTM) de octubre a diciembre de 2011.
