Laboratorio Nacional de
Materiales y Modelos Estructurales

PROGRAMA DE
INFRAESTRUCTURA DEL
TRANSPORTE

PROYECTO PRELIMINAR PARA GENERAR ESPECIFICACIONES DE RETROREFLEXIÓN HORIZONTAL PARA SISTEMAS DE DEMARCACIÓN VIAL EN COSTA RICA

Marzo, 2012

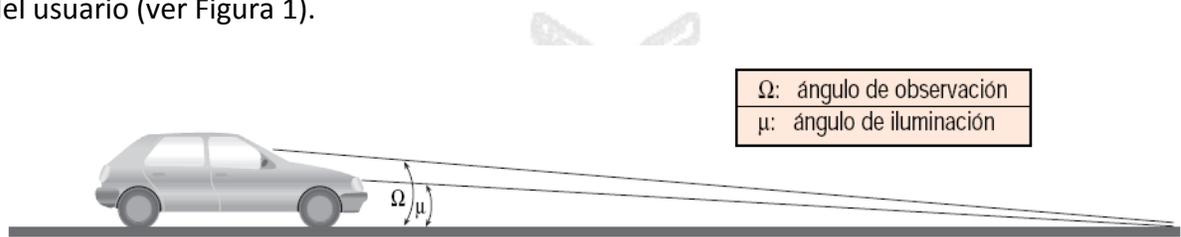
Figura 1. Ángulos de iluminación y observación. (MTT, 2001)

Para medir la retrorreflexión existen distintos equipos que simulan las condiciones a las que un conductor visualiza la demarcación vial en la noche. Existe un ángulo en el que las marcas viales son iluminadas por el vehículo y un ángulo de observación, que corresponde a la visual del usuario (ver Figura 1).

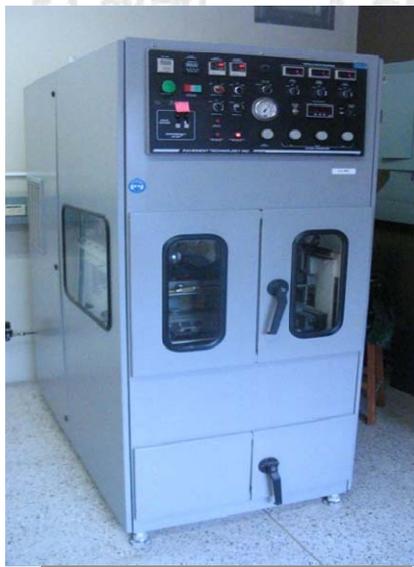
Fotografía 1.
Analizador de Pavimentos Asfálticos

El objetivo del APA es evaluar la susceptibilidad a la deformación permanente para lo cual aplica carga cíclicas. Los inconvenientes son los siguientes:

- La aplicación de la demarcación no reproduciría las condiciones reales.
- No es posible correlacionar la carga que se aplica con carga de tránsito, por lo que no se podrían extrapolar los resultados a condiciones reales.

- Las ruedas que usa el equipo para aplicar la carga sobre el espécimen, son de menor grosor y de metal, lo cual tiene un efecto diferente al de las ruedas anchas y de caucho de los vehículos, ya que desgastaría excesivamente la demarcación, haciéndola desaparecer en un periodo muy corto.
- Las ruedas pasarían sobre la demarcación triturando las microesferas, por lo que sería imposible correlacionar la retrorreflexión que se mediría con las condiciones reales de las rutas.
- El paso de la rueda del equipo sobre la demarcación, y por las características de la rueda, se provocaría un desgaste de la demarcación mucho más acelerado y severo.
- No es posible cuantificar cuan acelerado es el desgaste, por lo que no podría correlacionarse con las condiciones reales.
- No es un método de ensayo establecido ni cuenta con fundamentos que lo avalen, por lo que los resultados serían poco confiables.

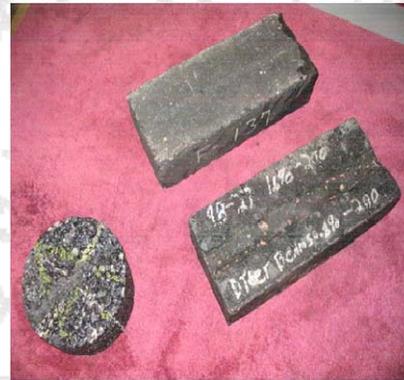
Fotografía 2.
Especimen utilizado en el APA

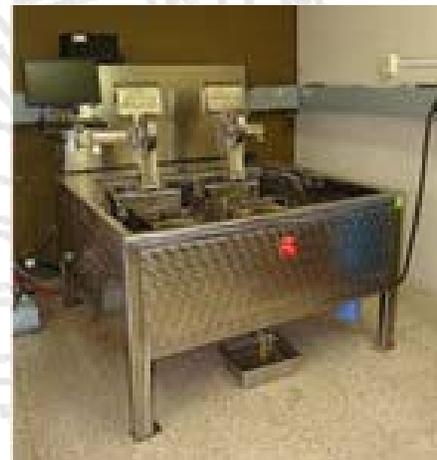
Fotografía 3.
Rueda de Hamburgo

El objetivo de la Rueda de Hamburgo es determinar la susceptibilidad a la deformación permanente y el daño por humedad de mezclas asfálticas. Los inconvenientes son los siguientes:

- La aplicación de la demarcación no reproduciría las condiciones reales.
- Los especímenes están totalmente sumergidos durante todo el ensayo.
- No es posible correlacionar la carga que se aplica con carga de tránsito, por lo que no se podrían extrapolar los resultados a condiciones reales.

- Las ruedas que usa el equipo para aplicar la carga sobre el espécimen, metálicas de gran peso, por lo que el efecto que lo cual tiene un efecto diferente al de las ruedas anchas y de caucho de los vehículos, ya que desgastaría excesivamente la demarcación, haciéndola desaparecer en un periodo muy corto.

- Las ruedas que usa el equipo para aplicar la carga sobre el espécimen son metálicas de gran peso, lo que trituraría las microesferas, haciendo muy difícil correlacionar los resultados obtenidos con condiciones reales.

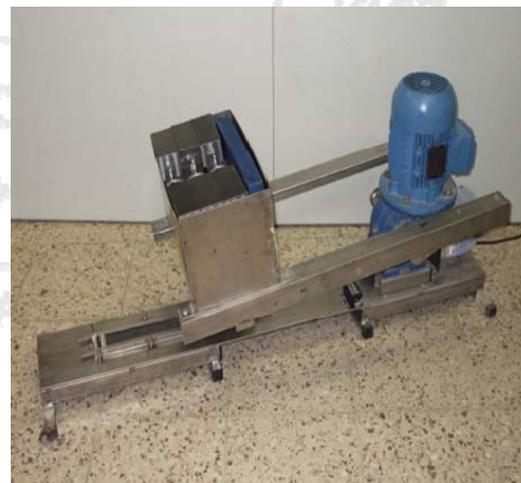
Fotografía 4.
Rueda Cargada

El objetivo de la Rueda Cargada es determinar el contenido máximo de asfalto para evitar exudación cuando se utilizan sellos de lechada asfáltica. Los inconvenientes son los siguientes:

- La aplicación de la demarcación no reproduciría las condiciones reales.
- El espécimen de ensayo tiene un ancho menor a 10 cm.
- No es posible correlacionar la carga que se aplica con carga de tránsito, por lo que no se podrían extrapolar los resultados a condiciones reales.

- La rueda que usa el equipo para aplicar la carga sobre el espécimen, es de menor grosor y de metal, lo cual tiene un efecto diferente al de las ruedas anchas y de caucho de los vehículos, ya que desgastaría excesivamente la demarcación, haciéndola desaparecer en un periodo muy corto.

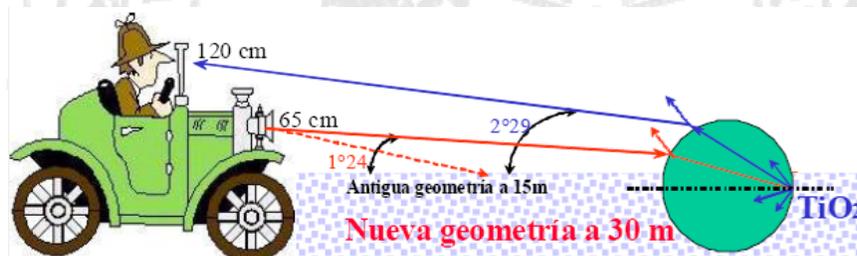
Figura 2. Geometría a 30 m. (CISEV, 2010)

Para el caso específico del equipo Easylux (equipo manual con que cuenta el LanammeUCR para la medición de retrorreflexión), el ángulo de iluminación de $1,24^\circ$ (ASTM E1710) corresponde a una geometría de 30 m y el ángulo de iluminación de $3,5^\circ$ corresponde a una geometría de 15 m.

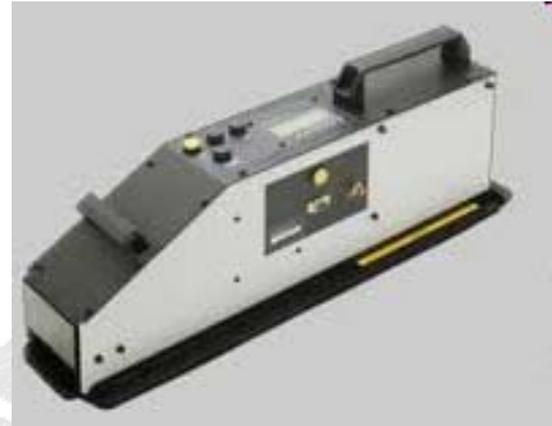
Fotografía 5.
Equipo Easylux

Condición húmeda (R_L) : 0 a 2000 mcd/lx/m²

Difusión de luz (Q_D) 0 a 318 mcd/lx/m²

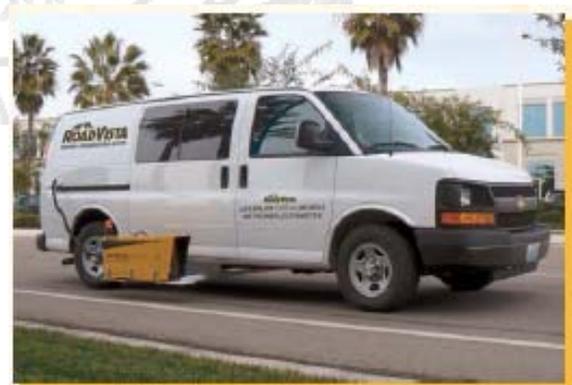
Fotografía 6.
Equipo Laserlux

Para el caso del Laserlux (equipo dinámico con que cuenta el LanammeUCR para la medición de retrorreflexión), el ángulo de iluminación es de 1,24° (ASTM E1710), que corresponde a una geometría de 30 m.

El Laserlux puede realizar más de 720 mediciones por kilómetro si se transita a una velocidad de 100 km/h. Puede funcionar a diferentes temperaturas, en un rango de 2°C a 43°C, y bajo condiciones de humedad relativa entre 5 a 95%.

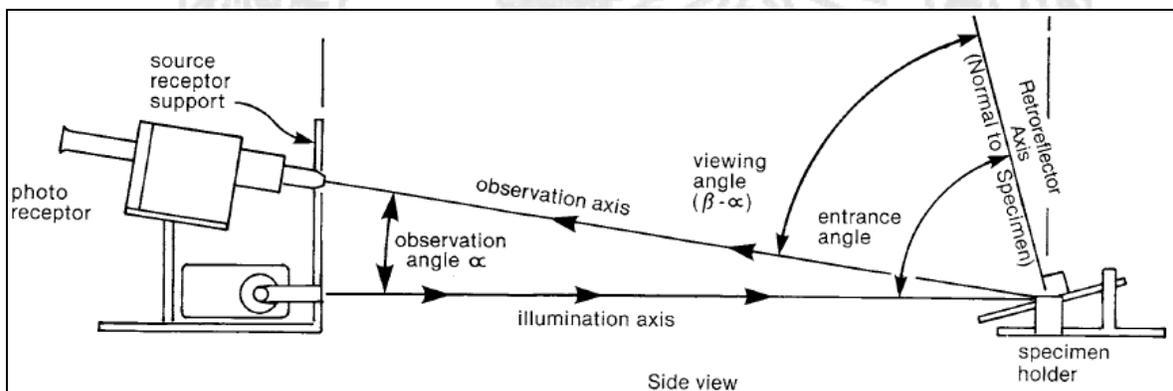
Figura 3. Esquema de la configuración de equipos para medición de retrorreflexión en el laboratorio. (Fuente: ASTM D 4061-94, 2006)

Este método es el que se recomienda para medición de las propiedades de retrorreflectancia en laboratorio, para lo cual hay que destinar un cuarto oscuro de al menos 15 metros de largo, en cual se arma el equipo para ensayo. Parte de este equipo incluye una fuente de luz, un fotoreceptor o telefotómetro, un soporte para el espécimen, un soporte para el receptor de la fuente. El esquema del equipo se muestra en la siguiente figura.

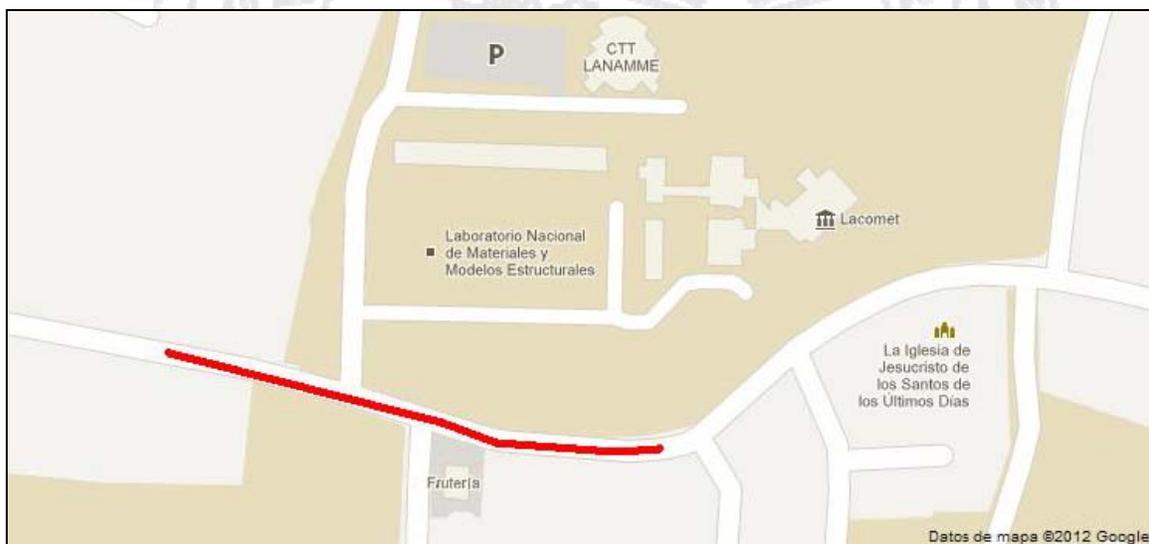
Figura 4. Tramo de control de medición de retroreflexión horizontal de pintura base agua.

El tramo de prueba se localiza frente al LanammeUCR, según se muestra en la Figura 4. Ver fotografías 7 y 8.

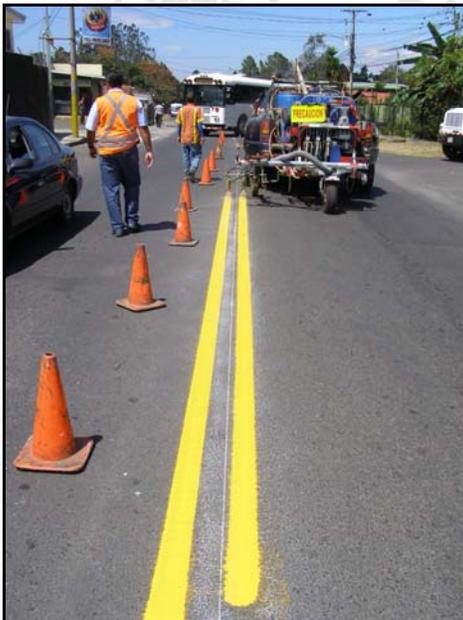
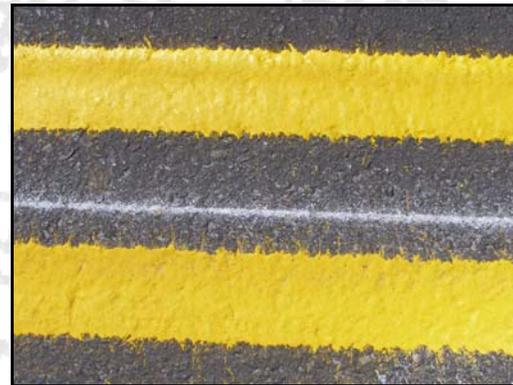
Fotografías 7 y 8.
Demarcación realizada por la DGIT.
Fecha: 17 de febrero 2012
Lugar: frente al LanammeUCR

Una hora después de terminada la demarcación, se hicieron mediciones de retrorreflexión con el equipo EasyLux (retroreflectómetro horizontal manual) y se obtuvo así un valor promedio para la geometría de 15 m y de 30 m, tal como se indica en la siguiente tabla:

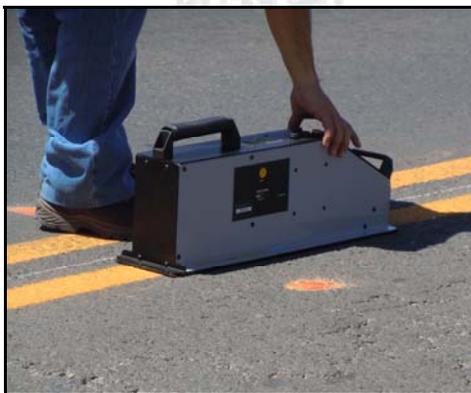
Fotografía 9. Medición de retrorreflexión con el equipo EASYLUX en el tramo de prueba, frente a la entrada principal del LanammeUCR.

Las siguientes dos fotografías ilustran el momento en que se están llevando a cabo las mediciones en el tramo de prueba con el equipo EASYLUX.

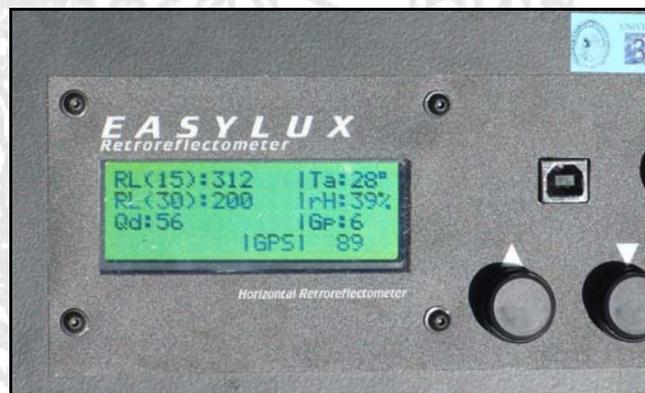
Fotografía 10. Pantalla del equipo EASYLUX, donde se indican los valores de retrorreflexión horizontal para las geometrías de 15 m y 30 m, así como el Q_d , la temperatura ambiente y el porcentaje de humedad relativa.

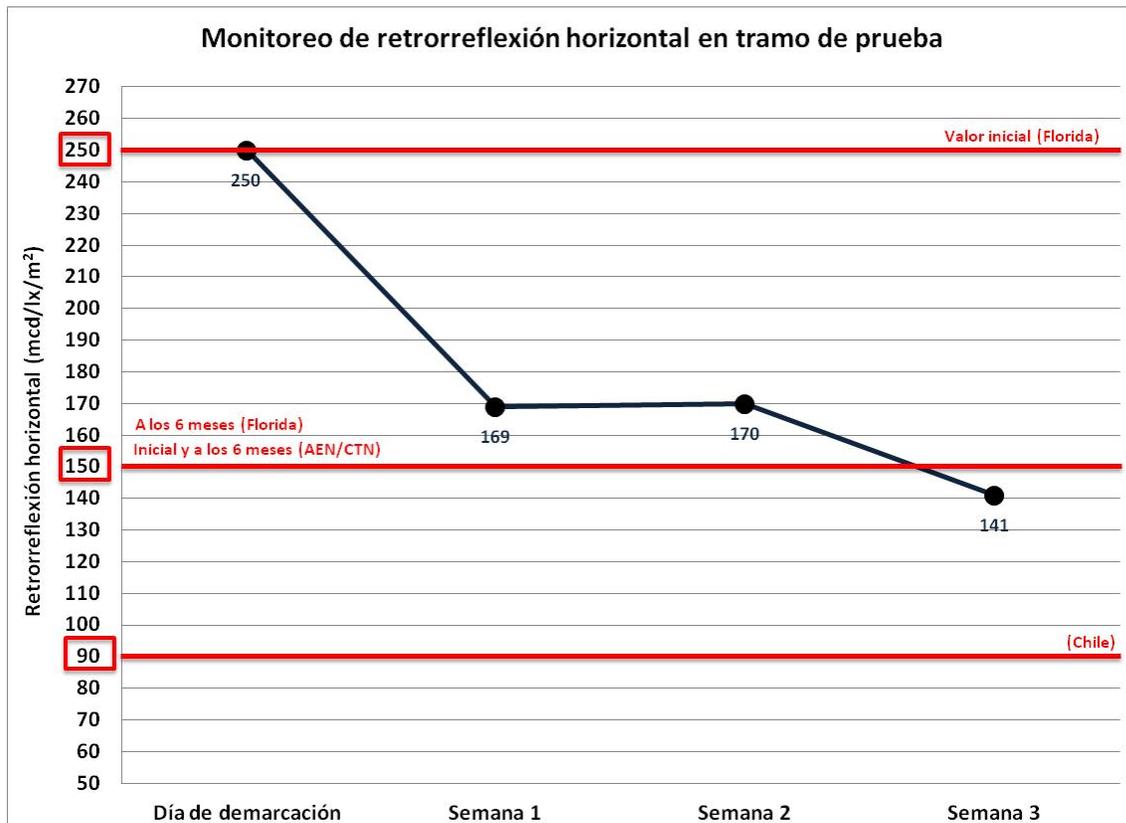
Figura 5. Representación gráfica del monitoreo de retroreflexión horizontal en el tramo de prueba, durante las primeras 3 semanas de mediciones.

En la siguiente figura se muestra el cambio en la retrorreflexión horizontal para una geometría de 30 m, y se muestran algunas especificaciones internacionales de niveles mínimos de retrorreflexión horizontal para pintura de tránsito amarilla.

Tal como se observa, el promedio de **250 mcd/lx/m²** de las lecturas de retroreflexión horizontal en el día en que se efectuó la demarcación, coincide con el valor inicial especificado por el Departamento de Transportes de la Florida. Después de una semana de tránsito vehicular normal por la zona, el promedio bajó a **169 mcd/lx/m²**, el cual se mantuvo constante durante la segunda semana. Para la tercera semana, el promedio bajó a **141 mcd/lx/m²**, ya por debajo de los valores mínimos especificados a 6 meses tanto en la Florida, como por parte del Comité Técnico de Normalización en España (AEN/CTN). En el caso de la especificación chilena, se exige únicamente un mínimo de **90 mcd/lx/m²**, por lo que hasta el momento las mediciones en el tramo de prueba cumplen con este valor.
