**INFORME  
AUDITORÍA TÉCNICA**

**Evaluación de Regularidad Superficial (IRI)  
Proyecto: Mejoramiento de la Ruta Nacional No. 613  
Sección: Sabalito-Las Mellizas**

**Licitación Pública No. 2008LN-000001-DI**

**DICIEMBRE 2010**

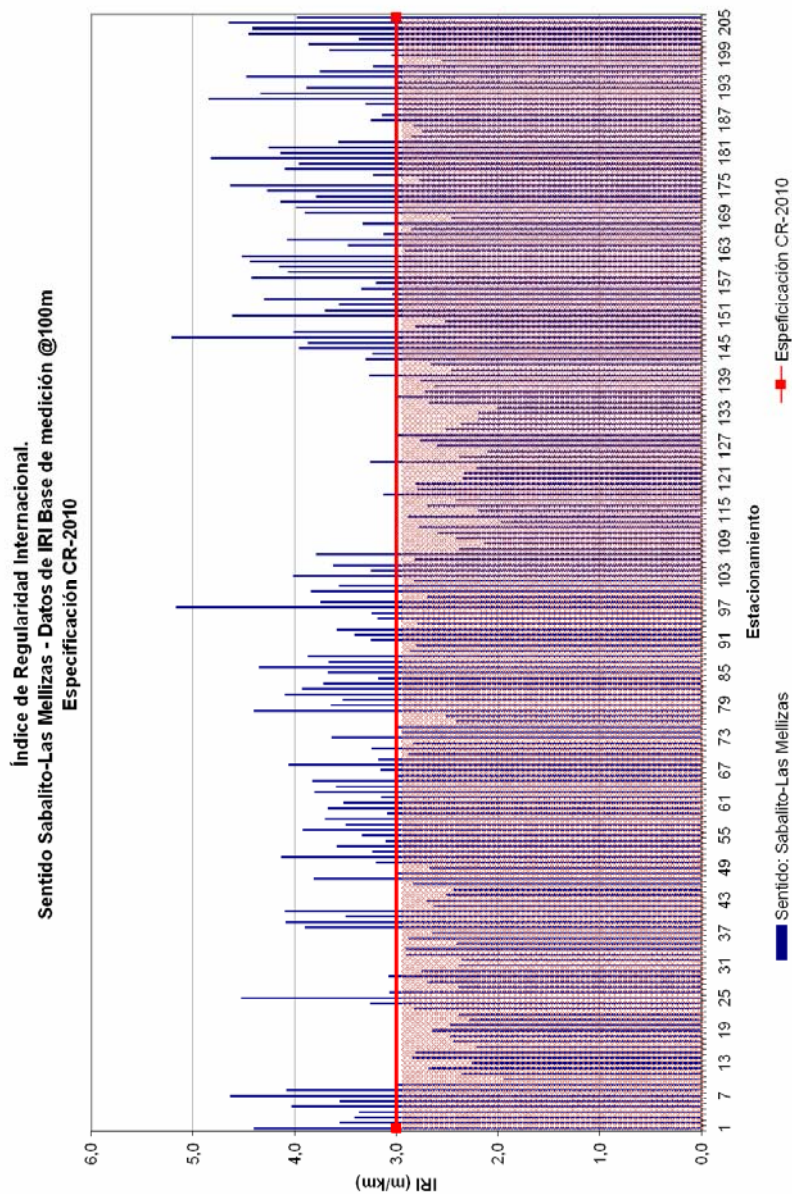
A continuación se muestran en los siguientes gráficos, la condición del IRI según el CR-2010, para tramos consecutivos de 100 m. En el Grafico No 9 se puede observar el valor de los datos individuales y la especificación; en el Gráfico No 10 se muestra el promedio de 10 tramos consecutivos de 100m.

**Gráfico No 9.** Valores individuales de IRI, en el sentido de circulación Sabalito-Las Mellizas. Base de medición cada 100m, en comparación con la especificación de IRI del CR-2010.

Para el sentido de circulación Sabalito-Las Mellizas, se obtiene que  $P_T=65,0\%$  (Porcentaje defectuoso) que se refiere al porcentaje total estimado de los datos individuales fuera del rango establecido ( $\geq 3,0$  m/Km.) y que para el rango de promedios consecutivos de diez valores de IRI ( $\geq 2,5$  m/Km.) se obtuvo un  $P_T=96\%$ .
