Informe: LM-PI-AT-150-18

**EXPERIENCIA COSTARRICENSE EN LA APLICACIÓN DEL PARÁMETRO DE REGULARIDAD SUPERFICIAL IRI COMO CRITERIO ACEPTACIÓN EN PROYECTOS DE CONSERVACIÓN VIAL**

**LICITACIÓN PÚBLICA 2014LN-000018-0CV00**

Preparado por:  
**Unidad de Auditoría Técnica  
LanammeUCR**

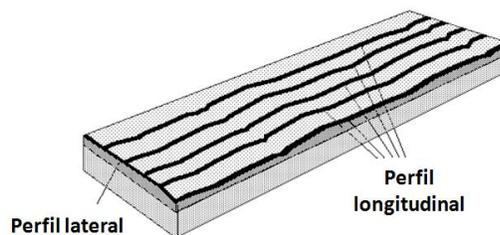
Perfil longitudinal de la superficie de camino: Corte en dos dimensiones de la superficie de la carretera (ver Figura 1). Se pueden tomar muchos perfiles de una carretera a lo largo de diferentes líneas imaginarias. Sin embargo, para el cálculo del IRI interesa el perfil longitudinal ubicado bajo las huellas de las llantas de los vehículos, pues estos perfiles representan las franjas sobre las cuales se da el tránsito vehicular.

Figura 1. Perfil longitudinal de una carretera  
Fuente: Adaptado de Sayers y Karamihas, 1998

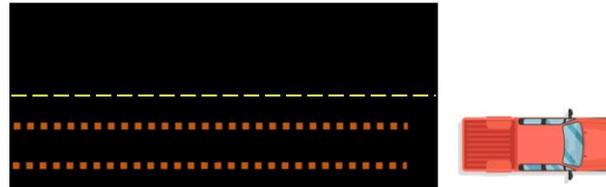
Como el IRI se define como una propiedad del perfil longitudinal, si se quisiera establecer un valor de regularidad en el carril de una carretera habría que definir cuántos perfiles tomar en dicho carril. Usualmente, para determinar la regularidad de un carril, se toman los perfiles en ambas huellas de las llantas de un vehículo y se calcula el IRI promedio de las huellas izquierda y derecha de un vehículo (ver Figura 2), este parámetro se conoce como *Mean Roughness Index (MRI)*.

Figura 2. Perfiles longitudinales considerados para el cálculo del MRI

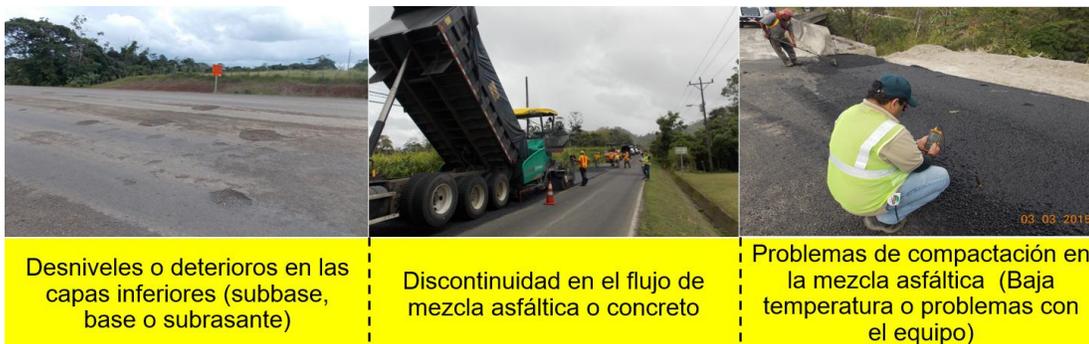
Desniveles o deterioros en las capas inferiores (subbase, base o subrasante)

Figura 3. Ejemplos de fallas constructivas que pueden afectar la regularidad superficial de un proyecto.

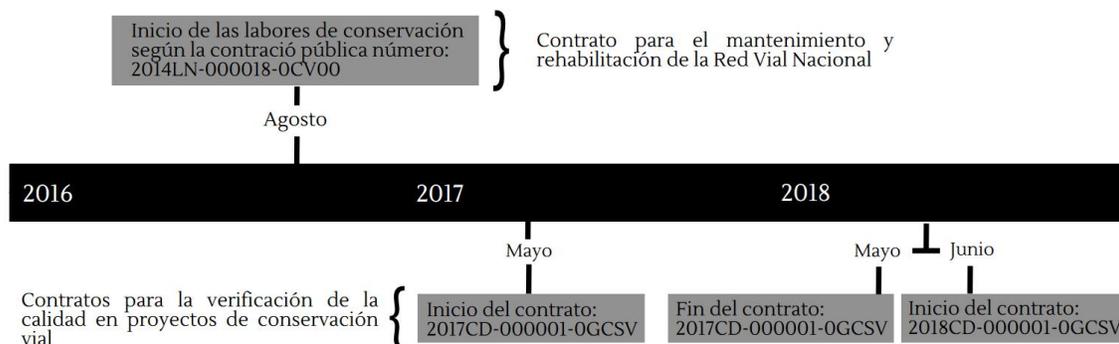
Figura 4. Línea de tiempo con el inicio de los contratos para la verificación de regularidad superficial y el mantenimiento de proyectos de conservación vial.

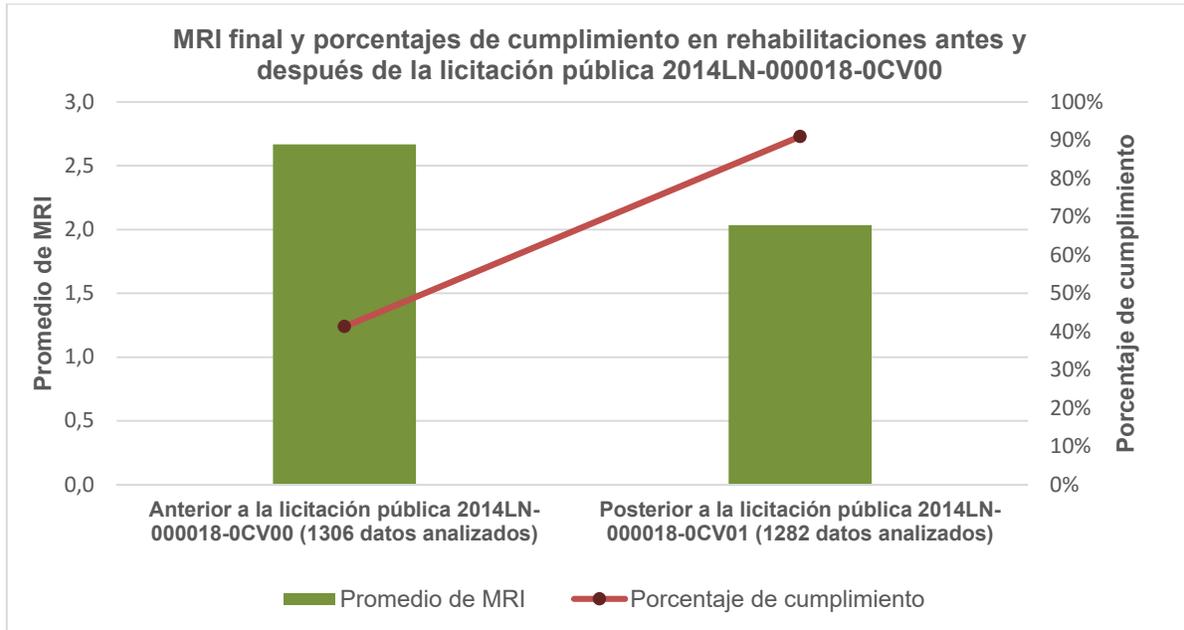
En la Figura 8 se muestra una comparación entre los acabados de regularidad superficial entre proyectos de rehabilitación ejecutados antes y después del inicio de la contratación 2014LN-000018-0CV00. Donde se observa, bajo el concepto de “singularidad teórica”, que hubo una mejoría relativa de 0,7 m/km en la regularidad de los proyectos de rehabilitación ejecutados más recientemente.

Figura 8. Resultados de regularidad superficial de proyectos de rehabilitación ejecutados antes y después de la licitación pública 2014LN-000018-0CV00

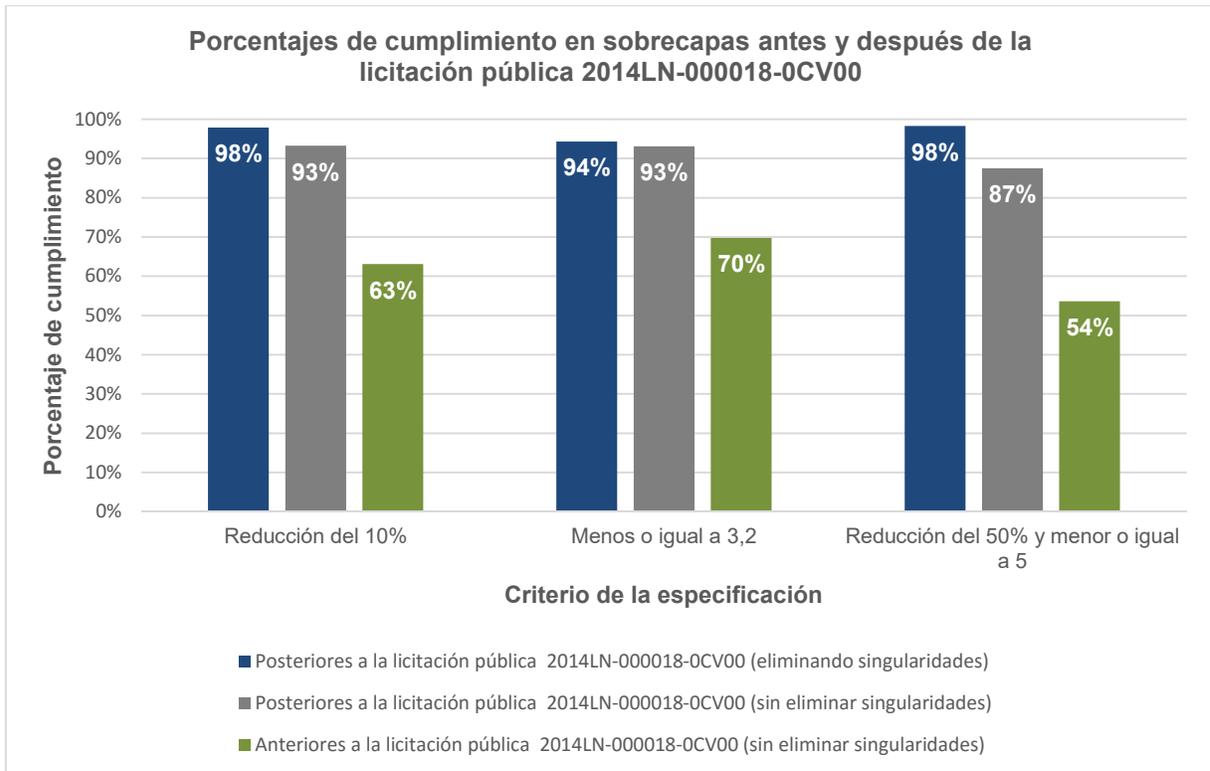
Figura 9. Resultados de regularidad superficial de proyectos de sobrecapa ejecutados antes y después de la licitación pública 2014LN-000018-0CV00. Fuente: Solís, 2017 y CONAVI, 2018.

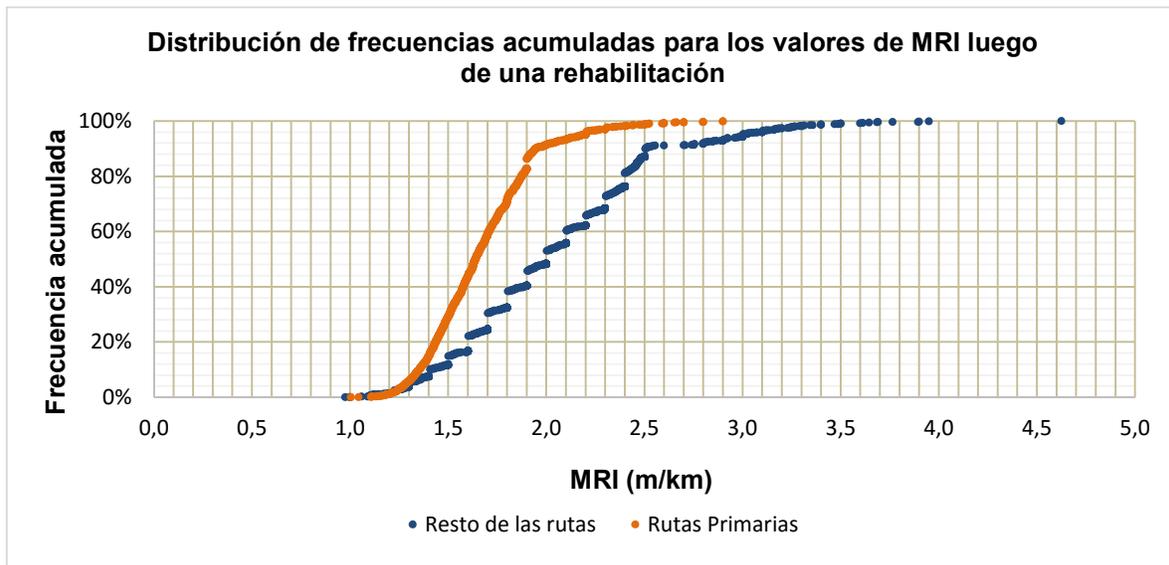
Por otra parte, la Figura 10 también evidencia que el acabado superficial en rutas primarias fue mejor, en comparación con el acabado obtenido para el resto de las rutas, situación que concuerda con las especificaciones cartelarias, donde se establecen criterios más estrictos de regularidad superficial en rutas primarias.

Figura 10. Distribución de frecuencias acumuladas para los valores de MRI calculados en proyectos de rehabilitación ejecutados mediante la licitación pública número 2014LN-000018-0CV00.

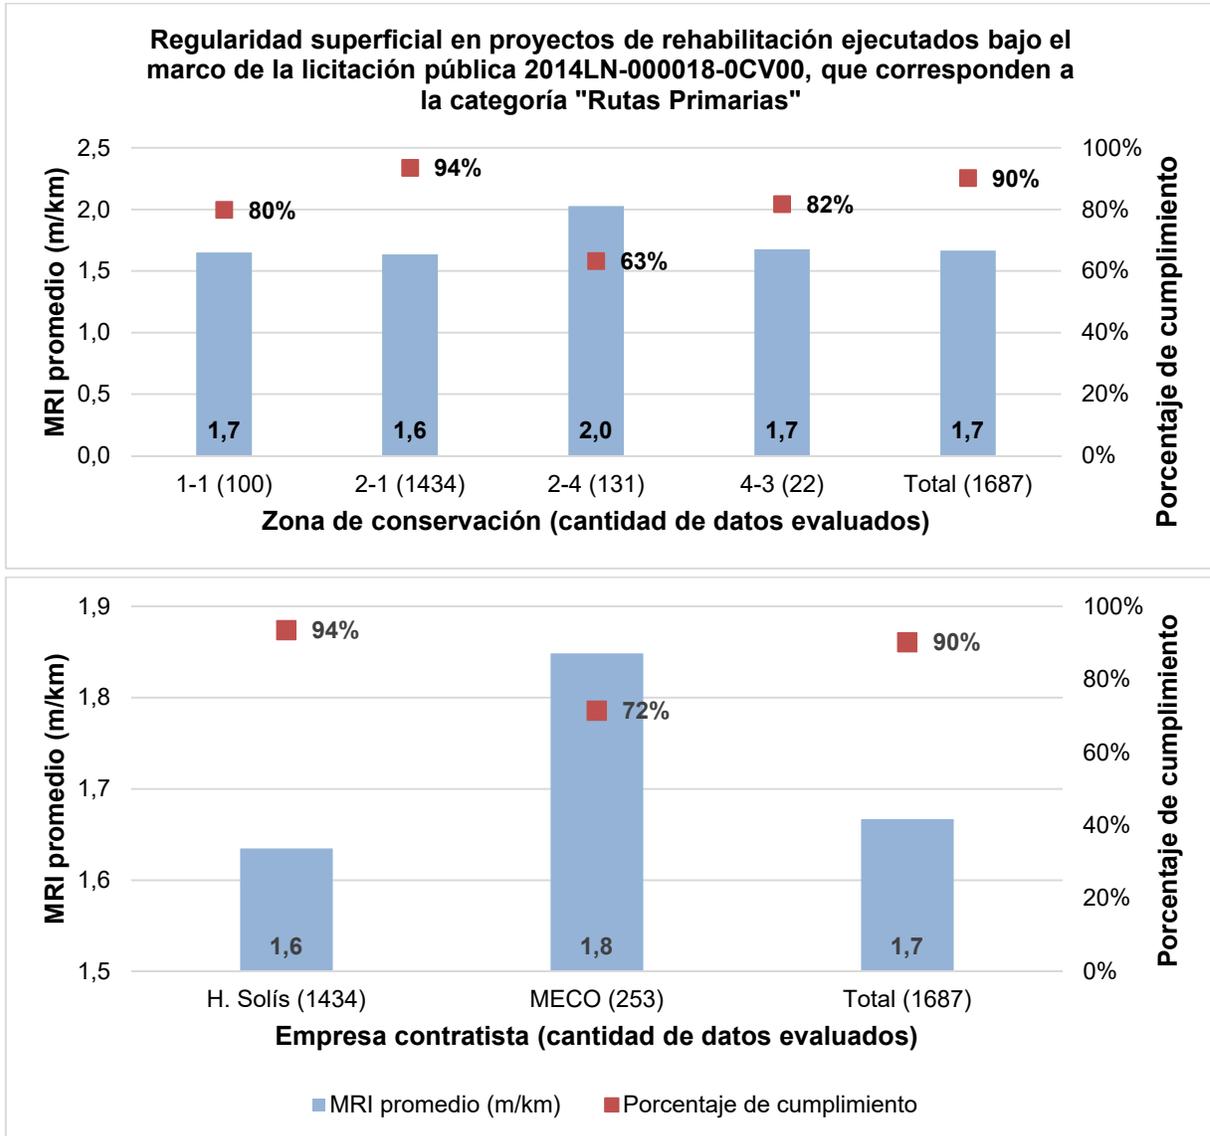
Se observó que, en los proyectos de rehabilitación analizados sobre rutas primarias, la zona de conservación vial 2-4 fue la que presentó el menor porcentaje de cumplimiento (63 %) y el mayor MRI promedio (2,0 m/km); mientras que la zona de conservación vial 2-1 fue la que presentó el mayor porcentaje de cumplimiento (94 %) y el menor MRI promedio (1,6 m/km) (ver Figura 11).

Figura 11. Regularidad superficial en proyectos de rehabilitación ejecutados bajo el marco de la licitación pública 2014LN-000018-0CV00, que corresponden a la categoría "Rutas Primarias".

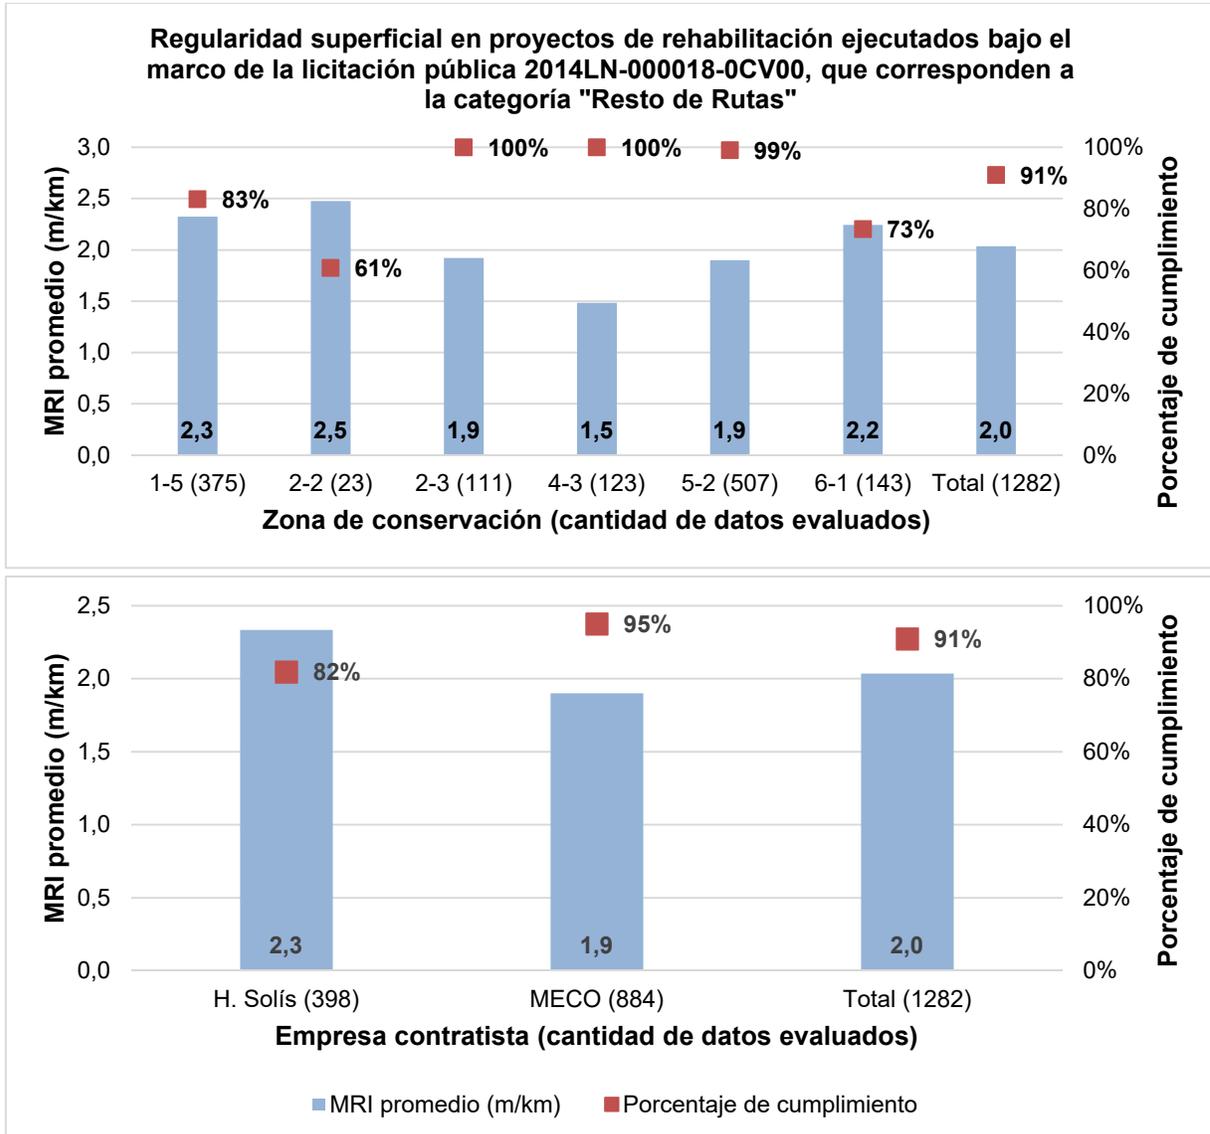
Por otra parte, se observó que en los proyectos de rehabilitación analizados sobre rutas secundarias y terciarias (resto de las rutas), la zona de conservación vial 2-2 fue la que presentó el menor porcentaje de cumplimiento (61 %) y el mayor MRI promedio (2,5 m/km); mientras que las zonas de conservación vial 2-3 y 4-3 presentaron cumplimientos del 100 % y MRI promedios de 1,9 m/km y 1,5 m/km, respectivamente (ver Figura 12).

Figura 12. Regularidad superficial en proyectos de rehabilitación ejecutados bajo el marco de la licitación pública 2014LN-000018-0CV00, que corresponden a la categoría "Resto de Rutas".

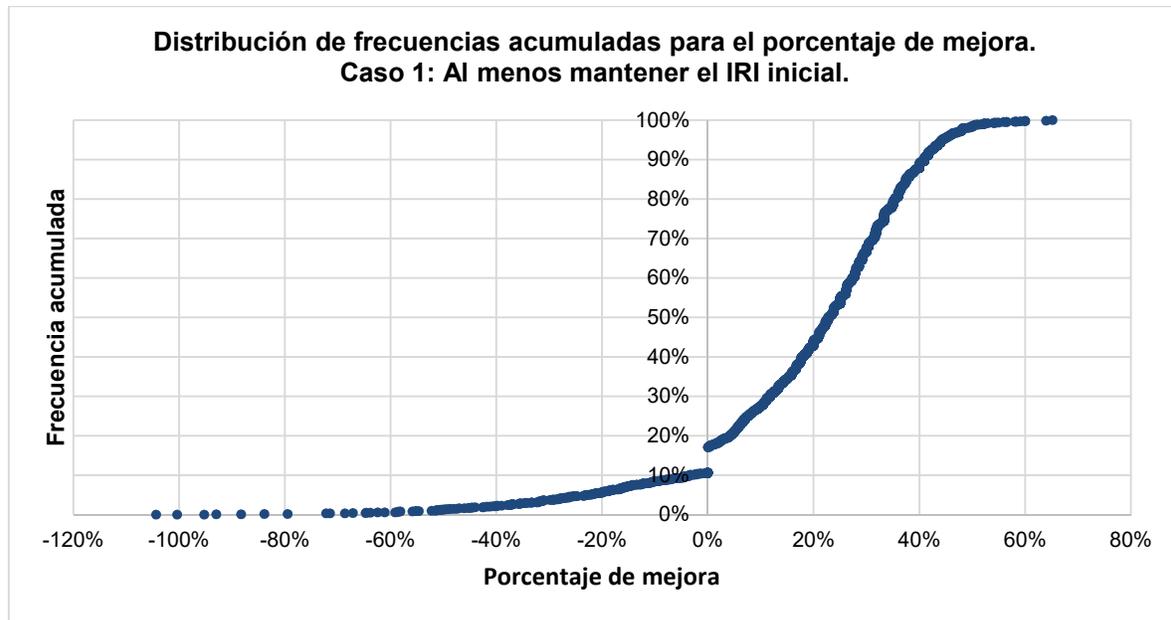
Para este caso se evidenció un porcentaje de cumplimiento de 89 %. Un aspecto que llamó la atención del equipo auditor sobre este caso fue la diferencia marcada entre la cantidad de datos que presentaron un porcentaje de mejora de 0 % (mantuvieron el IRI inicial), con respecto a la cantidad de datos que presentaron otros porcentajes de mejora (ver Figura 13), observándose una mayor cantidad de datos que presentaban porcentajes de mejora de 0 %, los cuales corresponden al límite establecido a nivel cartelario (mantener la condición inicial).

Figura 13. Distribución de frecuencias acumuladas para el porcentaje de mejora en proyectos de sobrecapa ejecutados sobre rutas nacionales. Caso 1: Al menos mantener el IRI inicial.

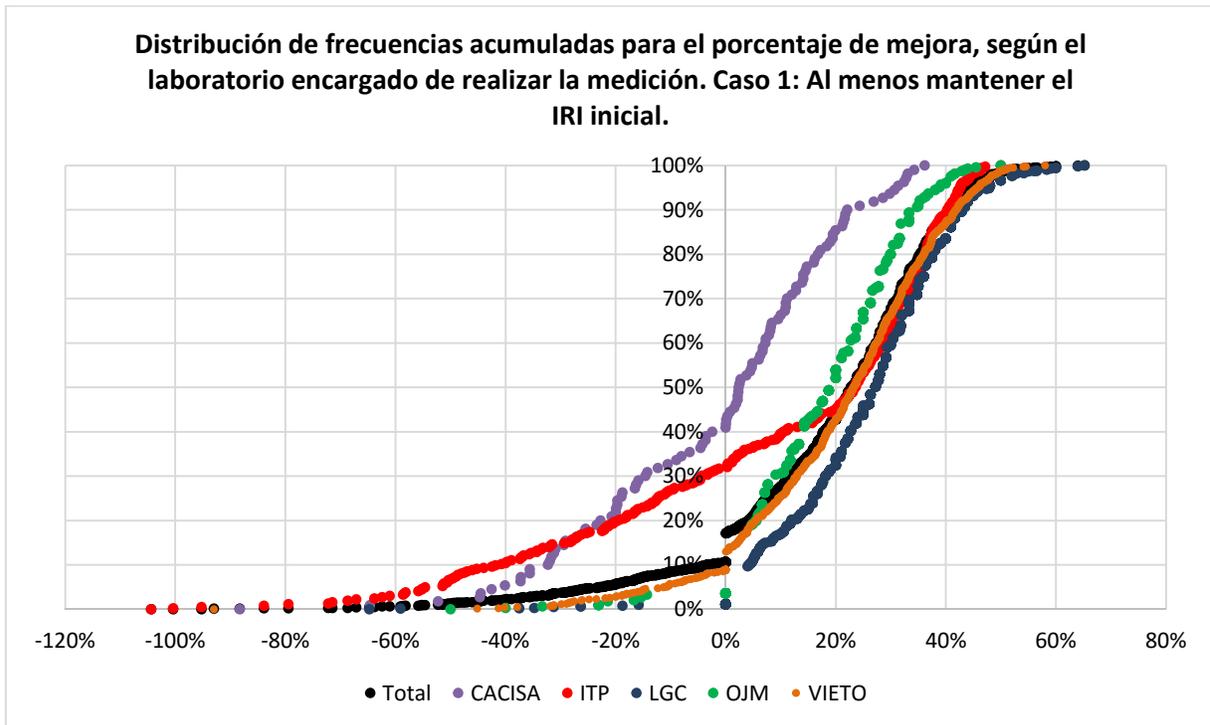
Al contrastar los resultados de regularidad superficial obtenidos, con respecto a la información obtenida a partir de las encuestas realizadas, se evidenció que el laboratorio LGC ha realizado mediciones sobre tramos que han sido reparados. Sin embargo, también se evidenció que los laboratorios VIETO y OJM no habían realizado mediciones sobre tramos reparados, por lo menos hasta la fecha en que se recopilaban los datos de regularidad superficial. A pesar de esto, como se muestra en la Figura 14, sus cálculos de IRI también presentan una discontinuidad en la curva de frecuencias acumuladas que justamente se ubica en el límite cartelario. Lo anterior, es un indicador de que para las zonas evaluadas por estos laboratorios hubo una cantidad superior de tramos que cumplieron la especificación en el límite, con respecto a la cantidad de tramos que presentaron otros valores de regularidad superficial, esto sin que fuese necesario realizar algún tipo de reparación.

Figura 14. Distribución de frecuencias acumuladas para el porcentaje de mejora en proyectos de sobrecapa ejecutados sobre rutas nacionales, según el laboratorio encargado de realizar la medición. Caso 1: Al menos mantener el IRI inicial.

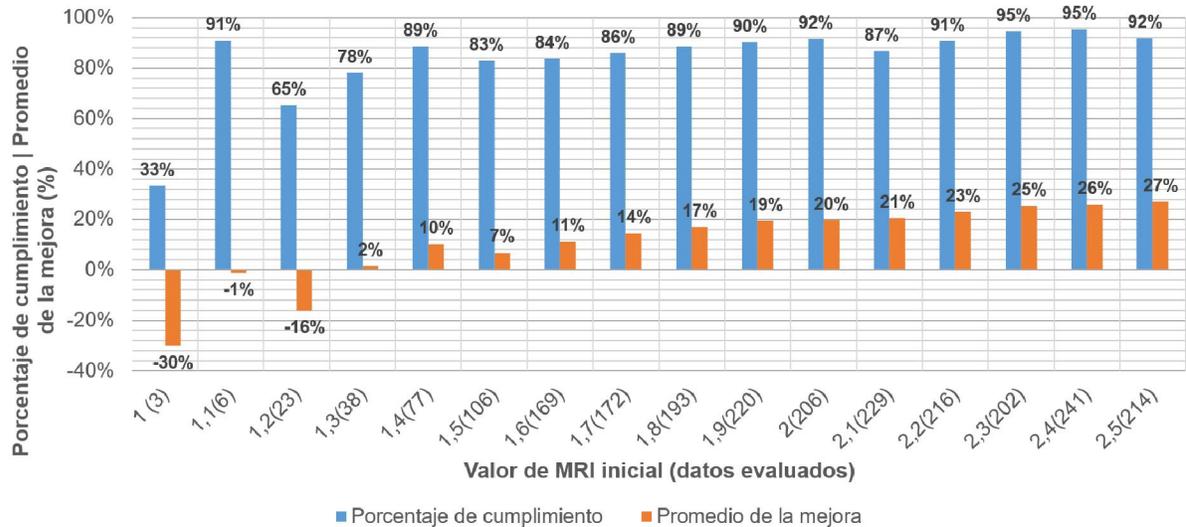
Por otra parte, la Figura 15 muestra con detalle el cumplimiento cartelario de sobrecapas construidas sobre rutas nacionales, y que están dentro de la categoría "Mantener el IRI inicial".

Figura 15. Porcentaje de cumplimiento y promedio de la mejora en proyectos de sobrecapa ejecutados sobre rutas nacionales. Caso 1: Al menos mantener el IRI inicial. Fuente: CONAVI, 2018.

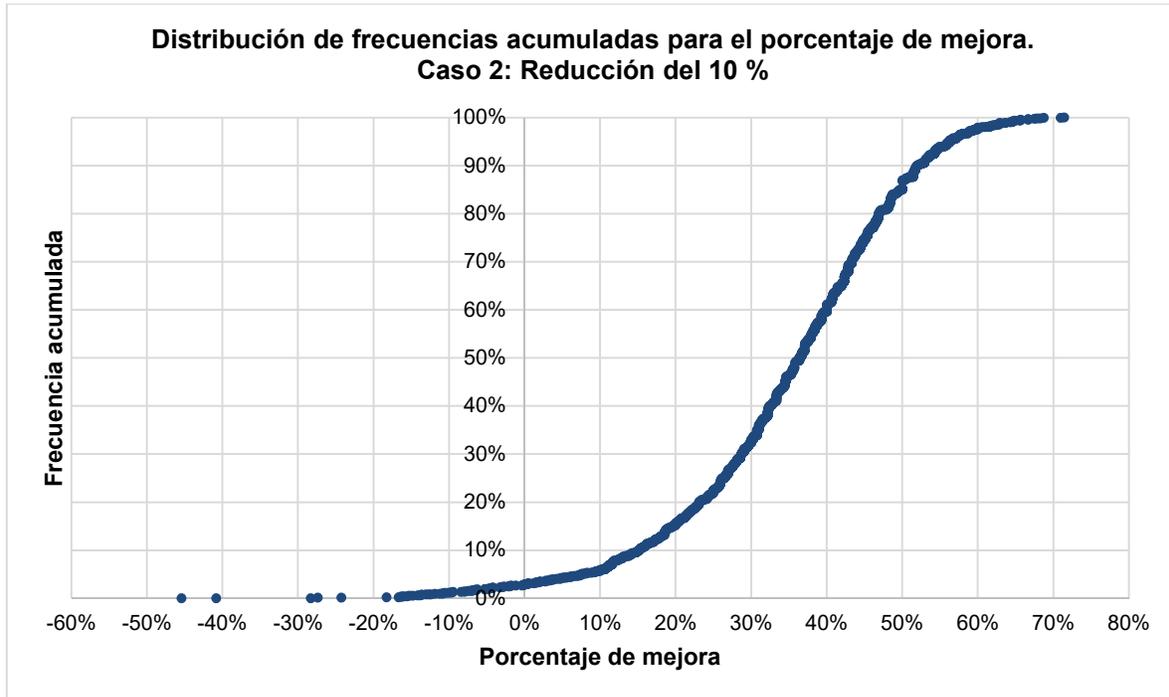
En la Figura 16 se muestra la distribución de frecuencias acumuladas para el porcentaje de mejora en proyectos de sobrecapa que están dentro de la categoría "Reducción del 10 % en el valor de IRI inicial" ejecutados sobre rutas nacionales bajo el marco de la licitación pública 2014LN-000018-0CV00, donde se observó que para esta categoría los proyectos presentaron un porcentaje de cumplimiento de 94 %.

Figura 16. Distribución de frecuencias acumuladas para el porcentaje de mejora en proyectos de sobrecapa ejecutados sobre rutas nacionales. Caso 2: Reducción del 10 %.

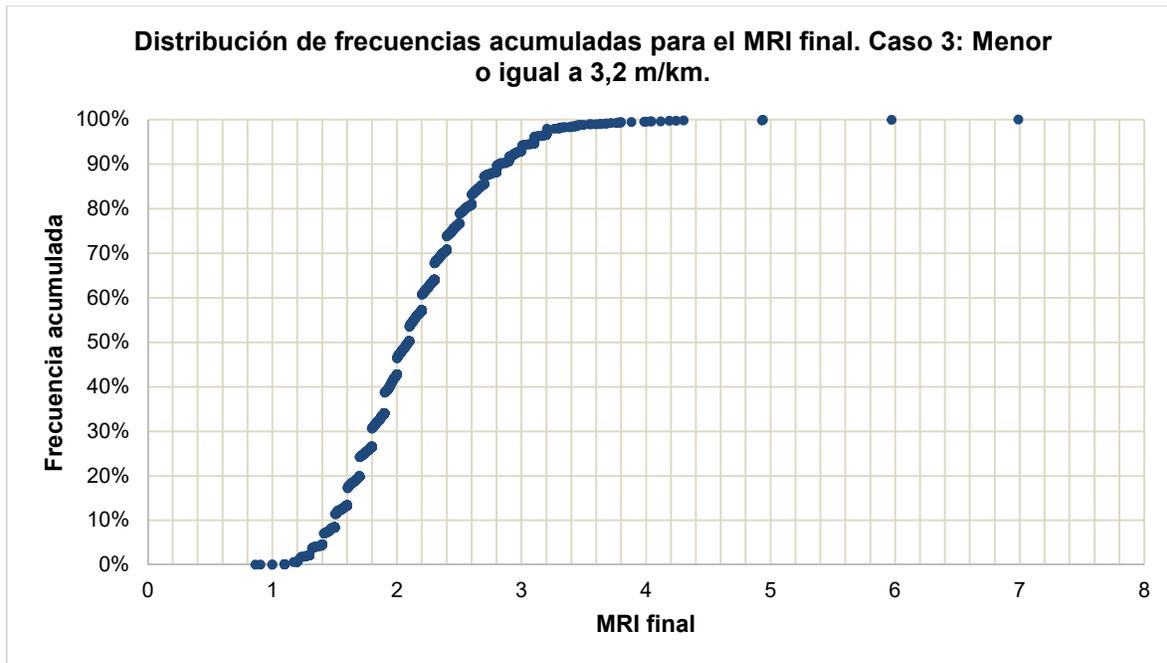
En la Figura 17 se muestra la distribución de frecuencias acumuladas para el porcentaje de mejora en proyectos de sobrecapa que están dentro de la categoría “*IRI final menor o igual a 3,2 m/km*” ejecutados sobre rutas nacionales bajo el marco de la licitación pública 2014LN-000018-0CV00, donde se observó que para esta categoría los proyectos presentaron un porcentaje de cumplimiento de 98 %.

Figura 17. Distribución de frecuencias acumuladas para el MRI final en proyectos de sobrecapa ejecutados sobre rutas nacionales. Caso 3: Menor o igual a 3,2 m/km.  
Fuente: CONAVI, 2018.

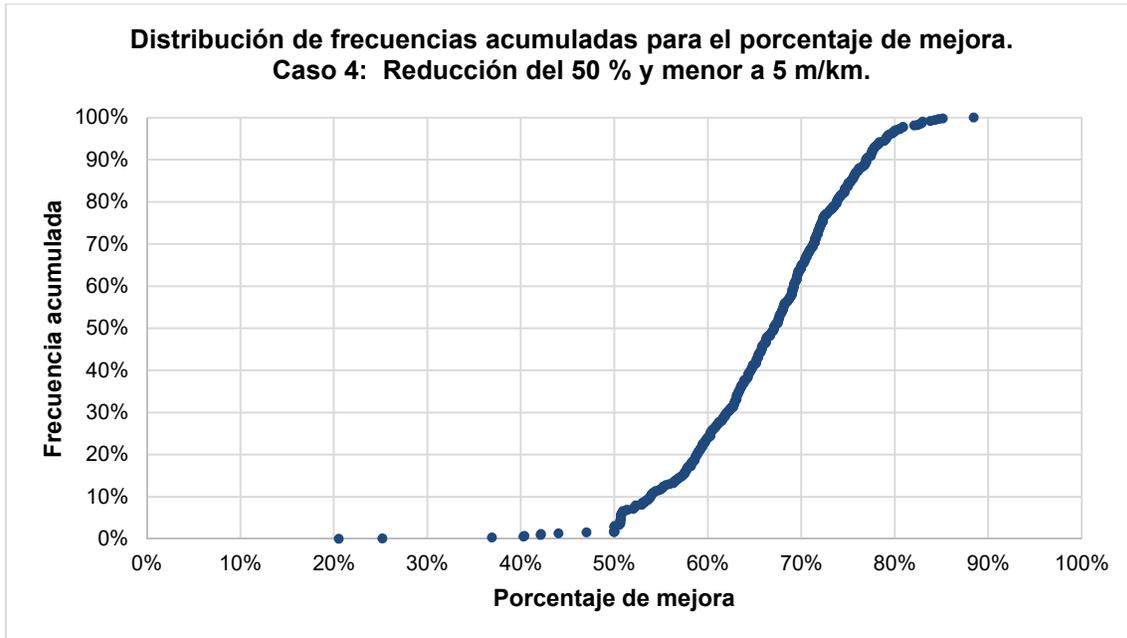
En términos generales, los tramos de sobrecapa en rutas nacionales evaluados dentro del caso 4 presentaron un buen cumplimiento de la especificación (98 %).

Figura 18. Distribución de frecuencias acumuladas para el porcentaje de mejora en proyectos de sobrecapa ejecutados sobre rutas nacionales. Caso 4: Reducción del 50 % y menor a 5 m/km. Fuente: CONAVI, 2018.

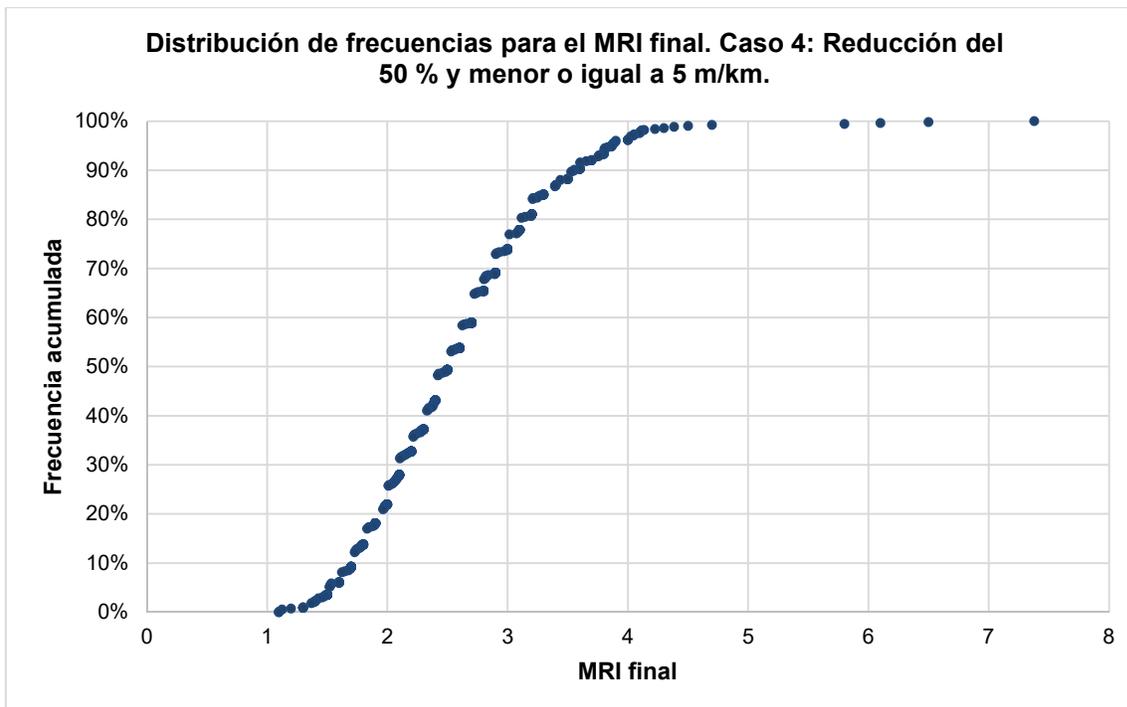
Figura 19. Distribución de frecuencias acumuladas para el MRI final en proyectos de sobrecapa ejecutados sobre rutas nacionales. Caso 4: Reducción del 50 % y menor o igual a 5 m/km. Fuente: CONAVI, 2018.

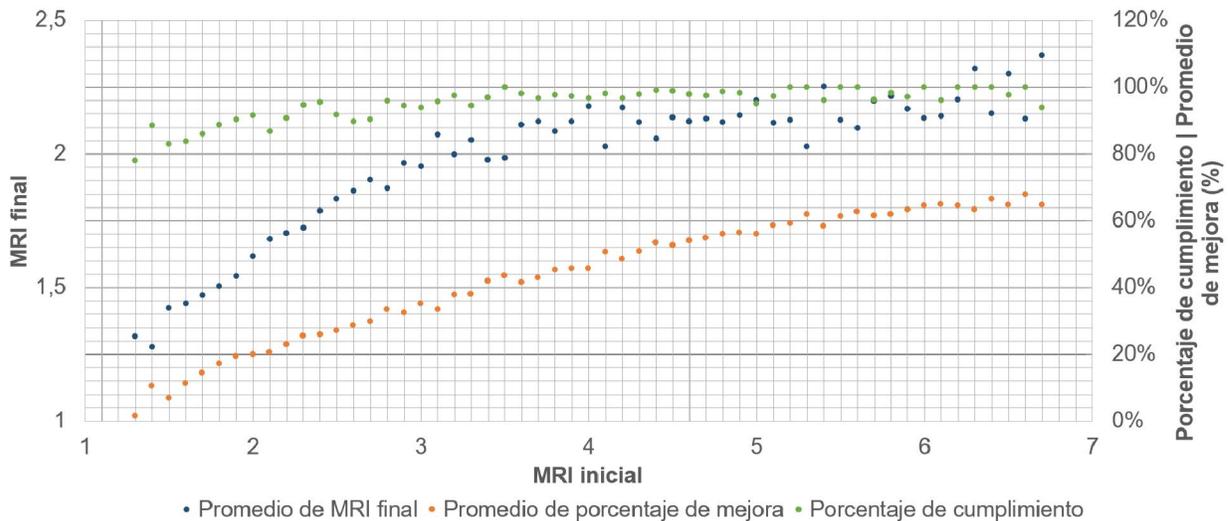
Por último, en la Figura 20 se muestra el porcentaje de cumplimiento, el promedio de mejora en el IRI y el promedio de MRI final en proyectos de sobrecapa ejecutados sobre rutas nacionales (primarias, secundarias y terciarias), tomando como referencia el valor de MRI inicial (antes de la intervención con sobrecapa).

Figura 20. Porcentaje de cumplimiento, promedio de la mejora y promedio de MRI final en proyectos de sobrecapa ejecutados sobre rutas nacionales.

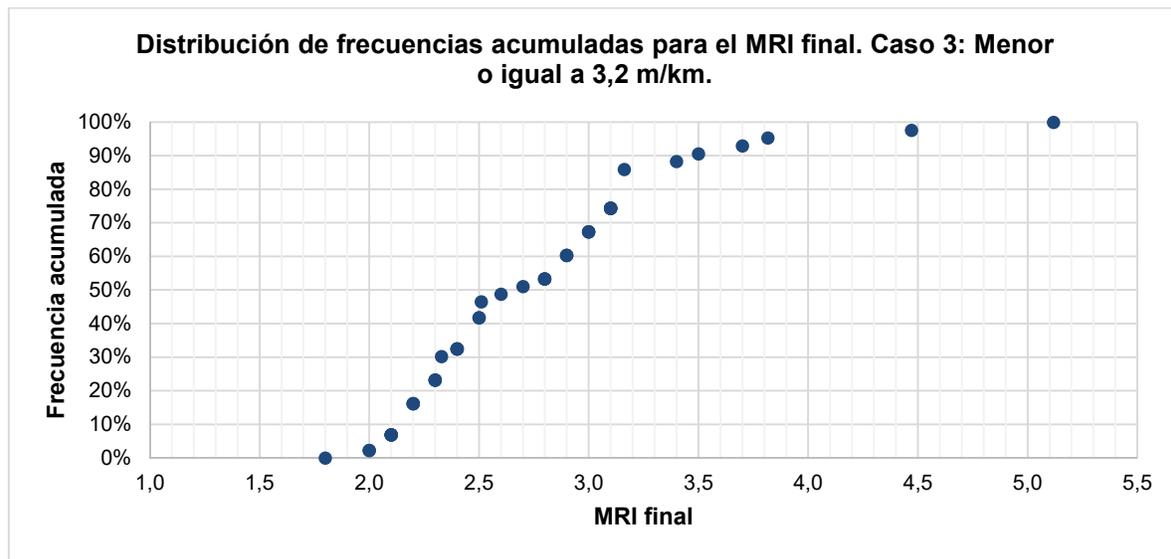
En la Figura 21 se muestra la distribución de frecuencias acumuladas para el porcentaje de mejora en proyectos de sobrecapa que están dentro de la categoría “IRI final menor o igual a 3,2 m/km” ejecutados sobre rutas de travesía bajo el marco de la licitación pública 2014LN-000018-0CV00, donde se observó que para esta categoría los proyectos presentaron un porcentaje de cumplimiento de 86 %.

Figura 21. Distribución de frecuencias acumuladas para el MRI final en proyectos de sobrecapa ejecutados sobre rutas de travesía. Caso 3: Menor o igual a 3,2 m/km.

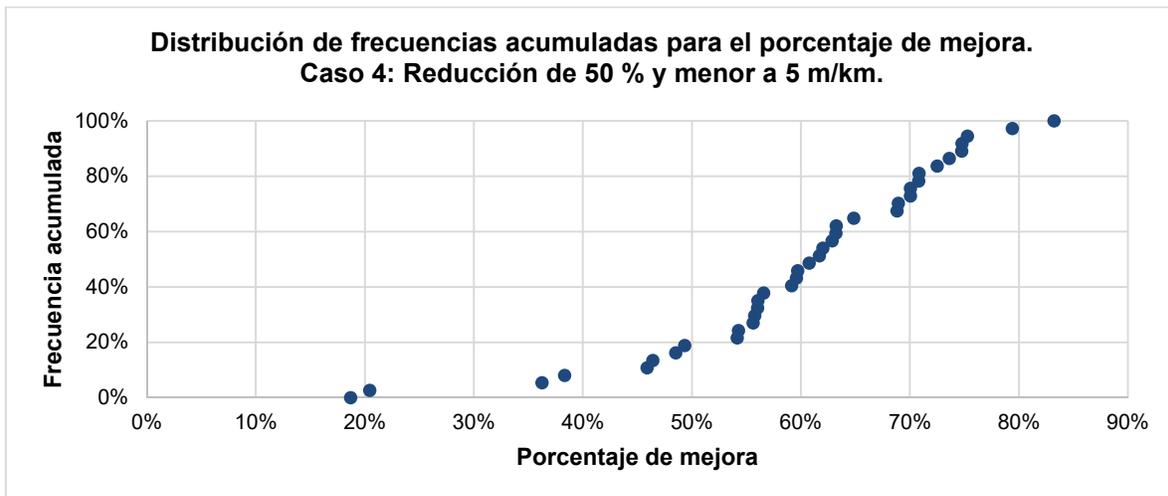
En términos generales, los tramos de sobrecapa en rutas de travesía evaluados dentro del caso 4 presentaron un porcentaje de cumplimiento de 74 %.

Figura 22. Distribución de frecuencias acumuladas para el porcentaje de mejora en proyectos de sobrecapa ejecutados sobre rutas de travesía. Caso 4: Reducción del 50 % y menor a 5 m/km. Fuente: CONAVI, 2018.

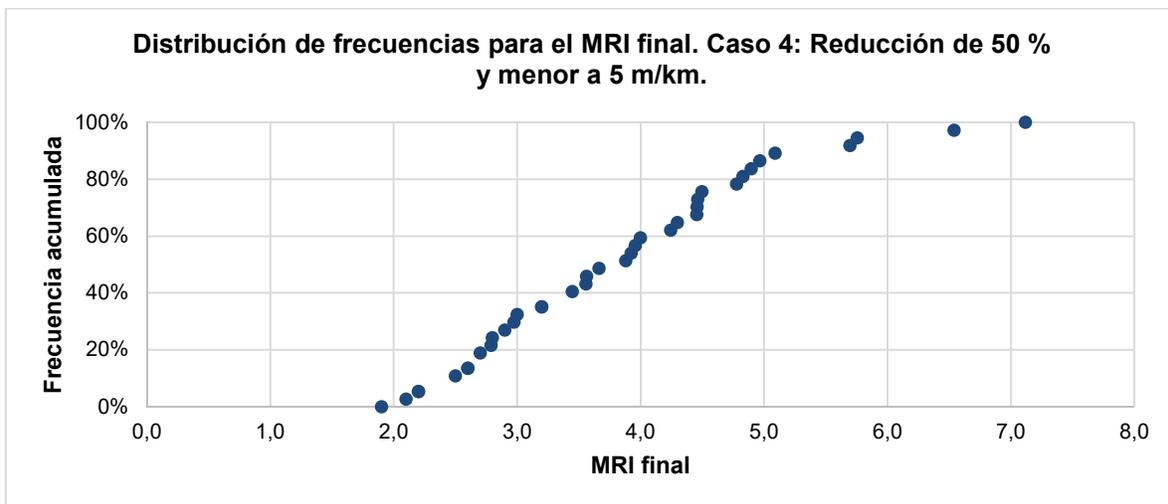
Figura 23. Distribución de frecuencias acumuladas para el MRI final en proyectos de sobrecapa ejecutados sobre rutas nacionales. Caso 4: Reducción del 50 % y menor a 5 m/km. Fuente: CONAVI, 2018.

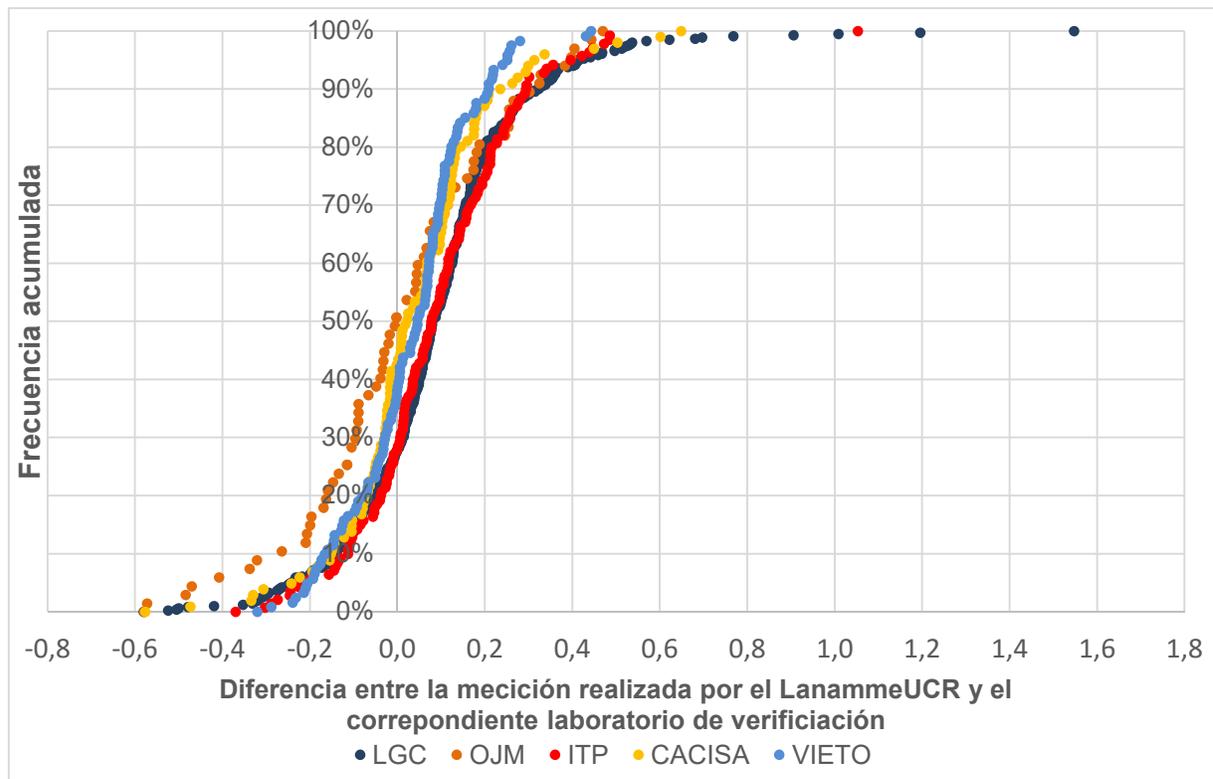
Por otro lado, las distribuciones de frecuencias acumuladas para los laboratorios LGC y ITP se centraron en valores mayores, obteniéndose diferencias promedio de 0,080 m/km para LGC y 0,079 m/km para ITP.

Figura 24. Distribución de frecuencias acumuladas para la diferencia entre el IRI calculado por el LanammeUCR, con respecto al calculado por los laboratorios de verificación de la calidad en proyectos de sobrecapa y rehabilitaciones.

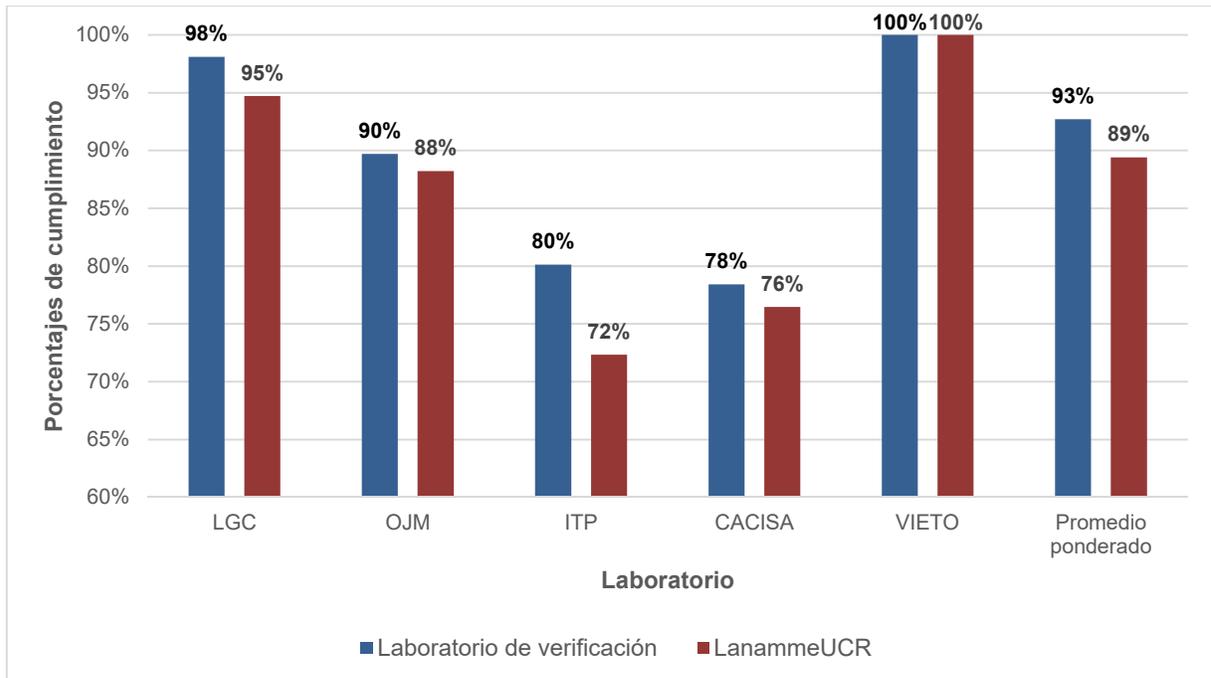
Lo señalado anteriormente repercute en los porcentajes de cumplimiento que pueda tener un determinado proyecto. Como se muestra en la Figura 25 existen diferencias entre los porcentajes de cumplimiento determinados por los laboratorios de verificación de la calidad y los determinados por el LanammeUCR.

Figura 25. Comparación entre los porcentajes de cumplimiento de proyectos de rehabilitación y sobrecapas a partir de mediciones del perfil longitudinal realizadas por el LanammeUCR y los laboratorios de verificación de la calidad.

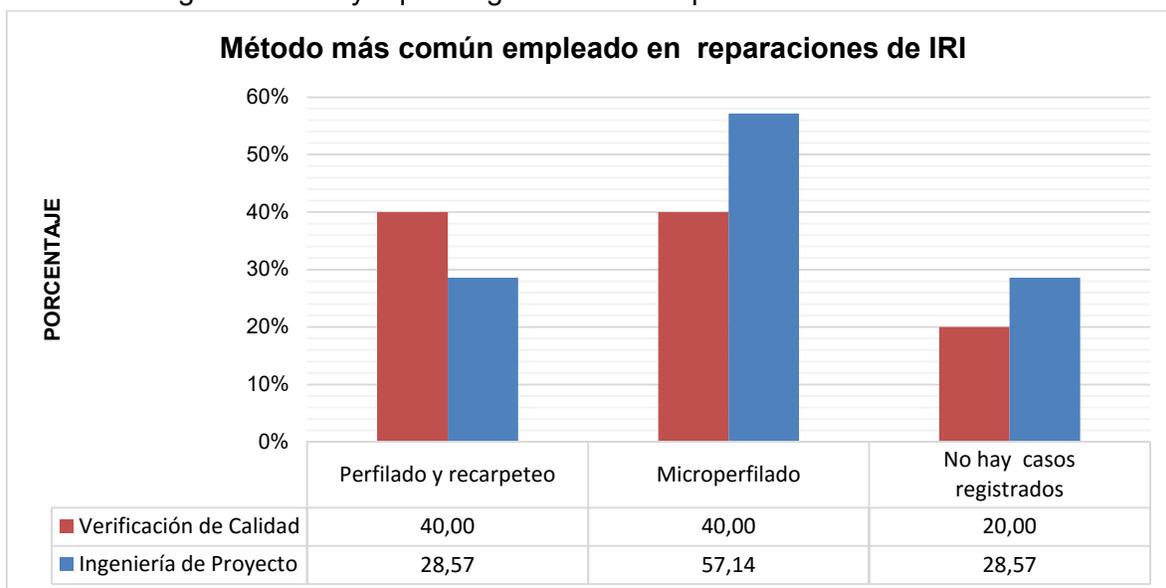
Por último, referente al tipo de reparación seleccionado por el contratista para corregir los defectos del proceso constructivo que incidieron en la regularidad superficial, tanto la Ingeniería de Proyecto como el Organismo de Verificación de Calidad señalaron que las técnicas que se han utilizado son el microperfilado y el perfilado y recarpeteo: Sin embargo, las mismas Ingenierías de Proyecto mencionaron que la técnica de microperfilado no ha sido efectiva en algunos casos ya que ha generado otro tipo de deterioros.

Figura 34. Métodos utilizados por contratista en reparaciones de tramos con incumplimientos de IRI. Fuente: CONAVI, 2018.

Por otro lado, el equipo auditor comparte la preocupación de algunas ingenierías de proyecto sobre el tipo de reparación del microperfilado, ya que como también se han evidenciado en visitas de campo las reparaciones realizadas con esta técnica en algunas ocasiones han generado el desnudamiento de la capa de ruedo siendo susceptibles al mecanismo de falla como el daño por humedad y desprendimientos. Por lo que es criterio del equipo auditor que esta técnica de reparación debe estar acompañada de un monitoreo por parte de las ingenierías de proyecto de manera que se garantice el correcto desempeño de la estructura de pavimento y en caso de presentarse deterioros, exigir la garantía de los trabajos ejecutados.
