Proyecto: LM-PI-AT-0170-16

EVALUACIÓN DE LA CALIDAD DE LOS MATERIALES. PROYECTO: RUTA NACIONAL NO.35 SECCIÓN: "SIFÓN-LA ABUNDANCIA".

INFORME EN VERSION FINAL

EVALUACIÓN DE LA CALIDAD DE LOS MATERIALES DEL PROYECTO DE CONSTRUCCIÓN DE LA RUTA NACIONAL NO.35 SECCIÓN: SIFÓN- LA ABUNDANCIA. LM-PI-AT-170-2016

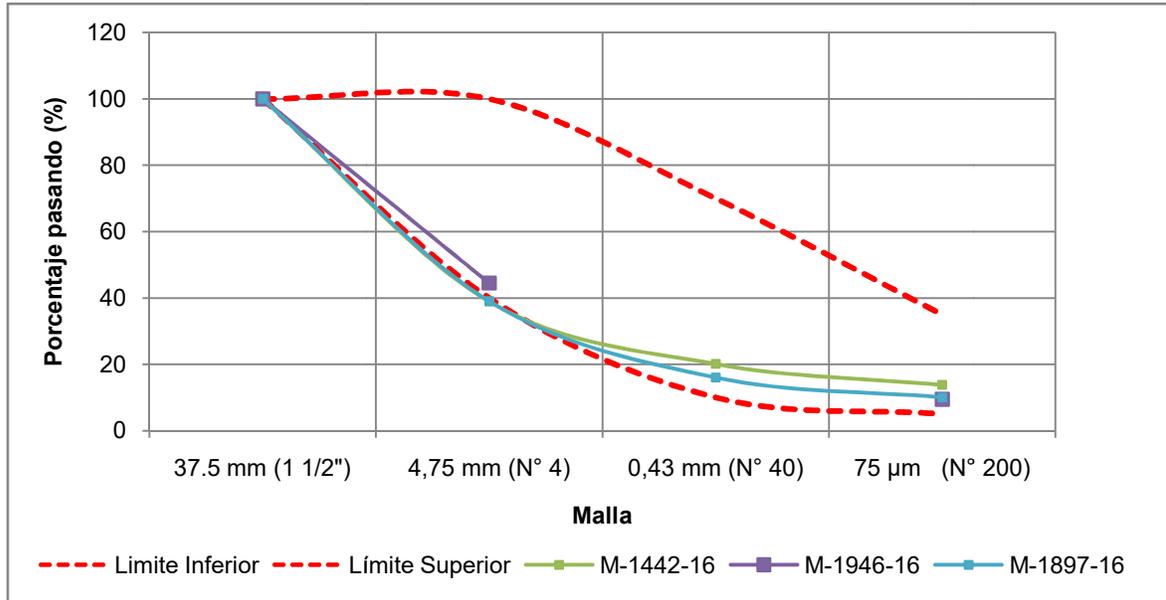
Tal y como se puede observar en la tabla anterior, solamente se cuenta con tres muestras de subbase granular por lo que no se puede realizar un análisis estadístico, sin embargo de la tabla de resultados se puede observar que la distribución granulométrica de las muestras presenta en la malla No 4 valores por debajo del límite inferior indicado en la especificación (Ver Figura 2). Para los datos de CBR todo se encuentran por encima del valor especificado de 30%, en el caso de plasticidad y límite líquido los valores se encuentran dentro de los límites especificados.

Figura 2. Curvas granulométricas de muestras de sub base granular ensayadas por el LanammeUCR.

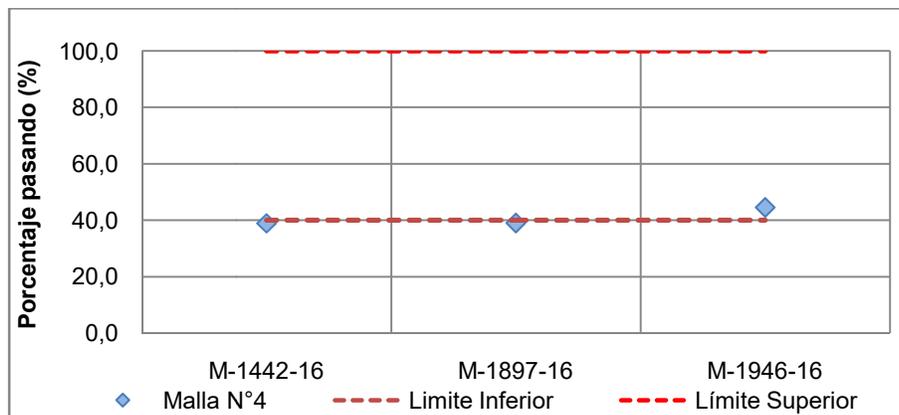
Figura 3. Resultados de las muestras de sub base para la malla No 4, LanammeUCR.

Sobre la calidad del material de subbase: Para el caso de los datos reportado por el LanammeUCR en el malla No 4 se puede observar que hay dos datos que se encuentran por debajo del límite inferior. Al realizar el análisis estadístico de los resultados obtenidos por el laboratorio de verificación de calidad, se obtiene un porcentaje fuera de los límites permitidos de 87,0%, mayor al porcentaje permitido (57%) en esta misma malla.

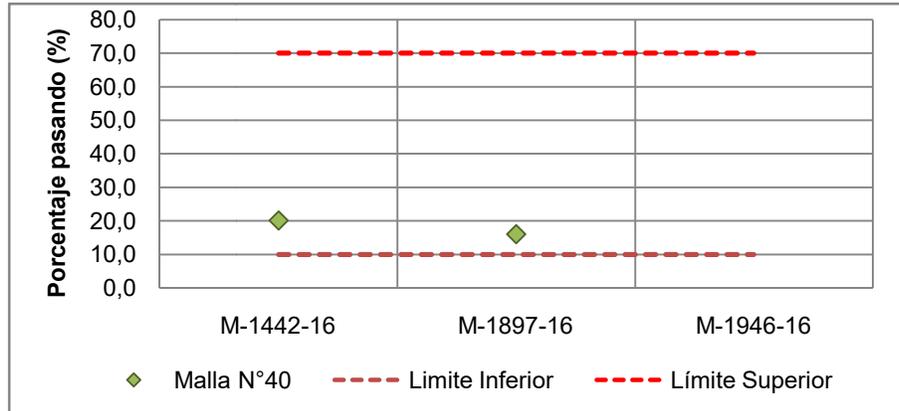
Figura 4. Resultados de las muestras de sub base para la malla No 40, LanammeUCR.

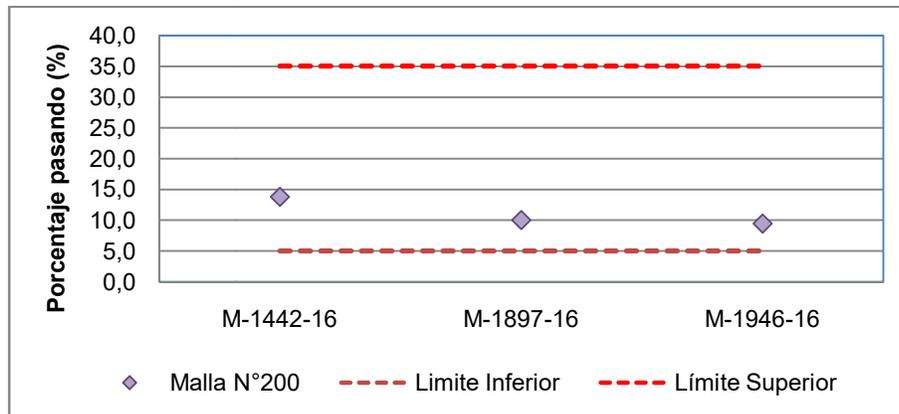
Figura 5. Resultados de las muestras de sub base para la malla No 200, LanammeUCR.

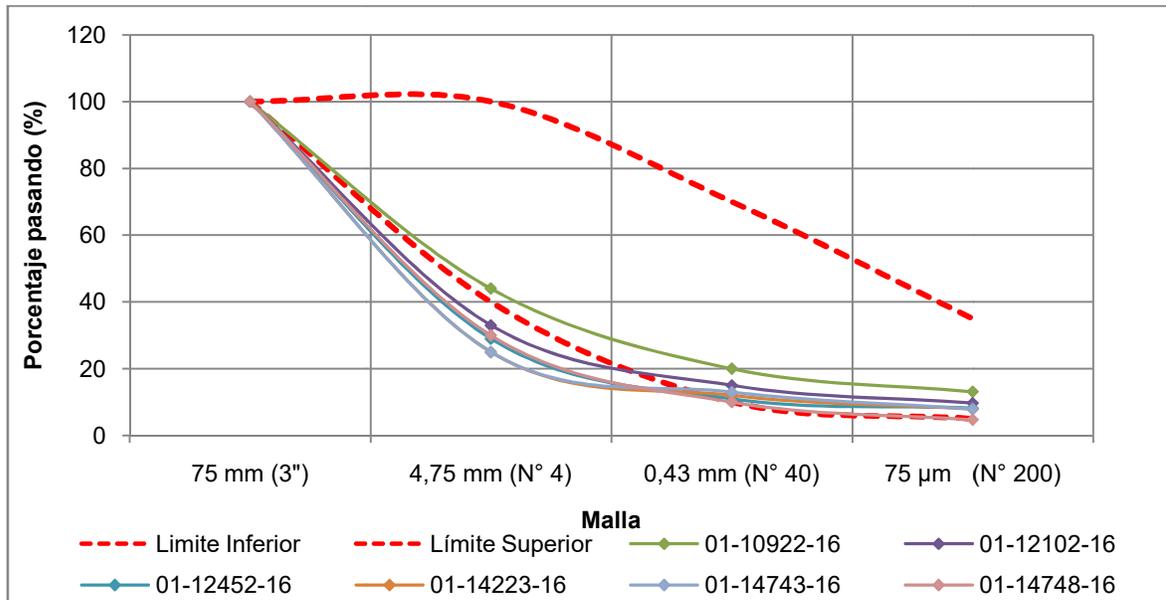
Del análisis estadístico utilizando como fundamento normativo el Capítulo 7 del MC-2002, se puede observar que la distribución granulométrica de las muestras no se encuentra dentro de los límites indicados en la especificación. Para este material se obtiene un porcentaje fuera de los límites establecidos de 0,0% en la malla 3". En el caso de la malla N° 4 se obtiene un valor de 87,0% fuera de los límites y en el caso de la malla N°40 y N°200 de 19,0% y 12,0%, respectivamente.

Figura 6. Curvas granulométricas de muestras de sub base granular ensayadas por el LGC.

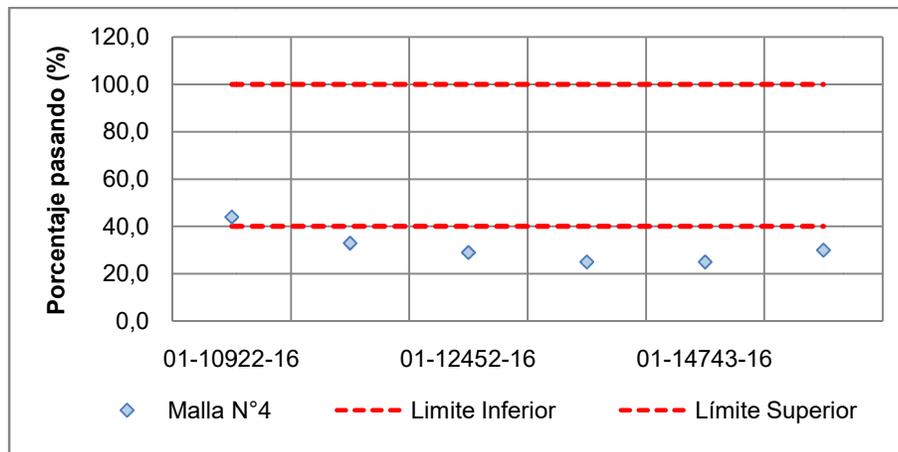
Figura 7. Resultados de las muestras de sub base para la malla No 4, LGC.

Si se observa la Figura 7, al igual que en el caso de los datos del LanammeUCR, los valores del porcentaje pasando la malla N°4 se encuentran por debajo del límites inferior especificado.

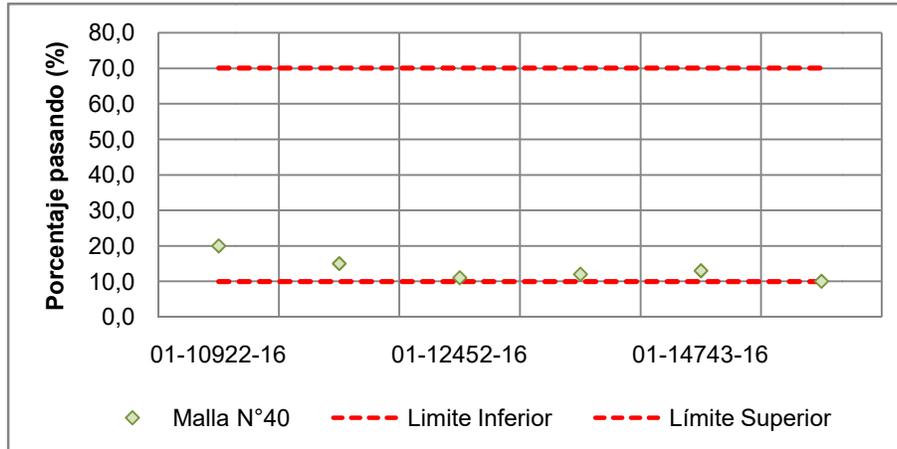
Figura 8. Resultados de las muestras de sub base para la malla No 40, LGC.

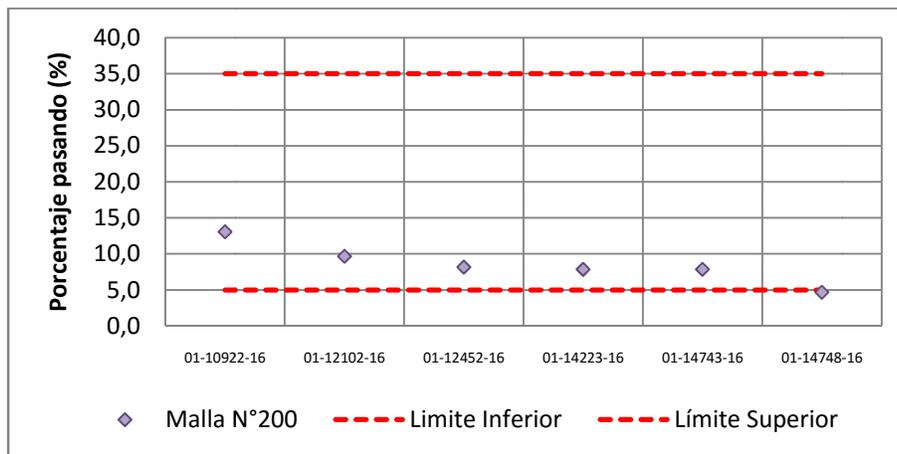
Figura 9. Resultados de las muestras de sub base para la malla No200, LGC.

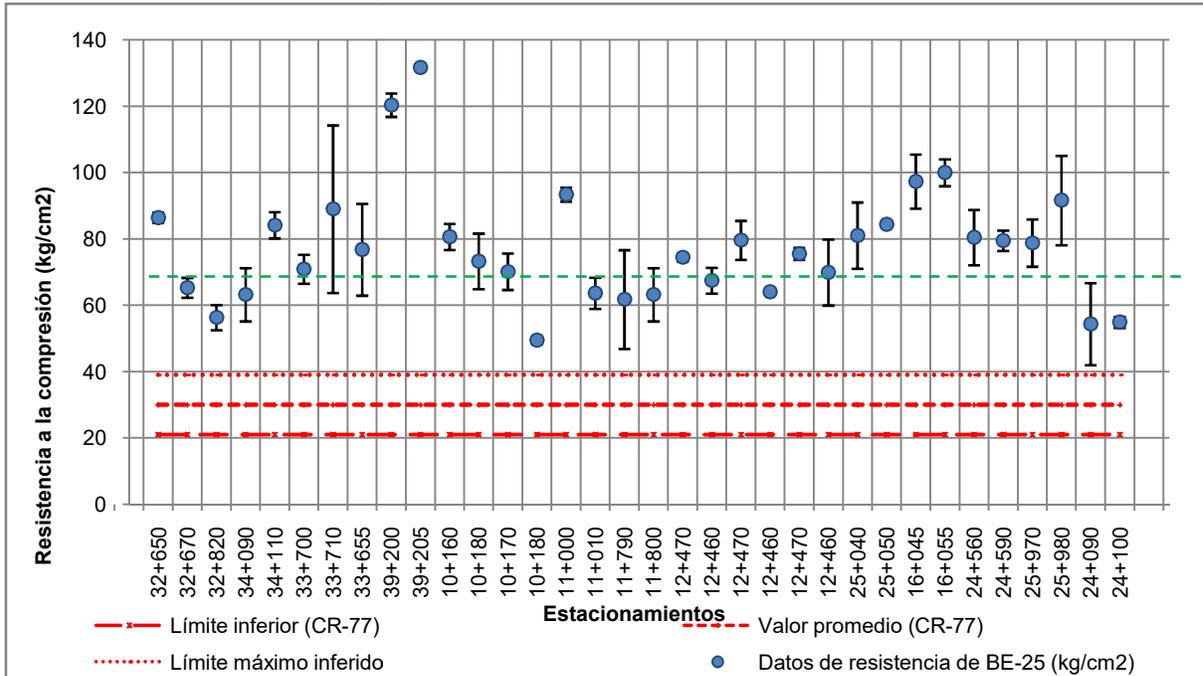
Figura 10. Resistencia a la compresión de cilindros de BE-25 ensayados por LanammeUCR, presentado en el informe LM-PI-AT-014-15.

Tal y como se puede observar en la Figura 10 los valores de resistencia a la compresión de los cilindros de base estabilizada de las muestras analizadas en dicho informe mostraban valores muy por encima de lo requerido por la especificación, determinando que el valor promedio de los datos analizados era de 77,4 kg/cm², lo que evidencia una alta variabilidad y un valor promedio de resistencia a la compresión mucho mayor al especificado en el CR-77.

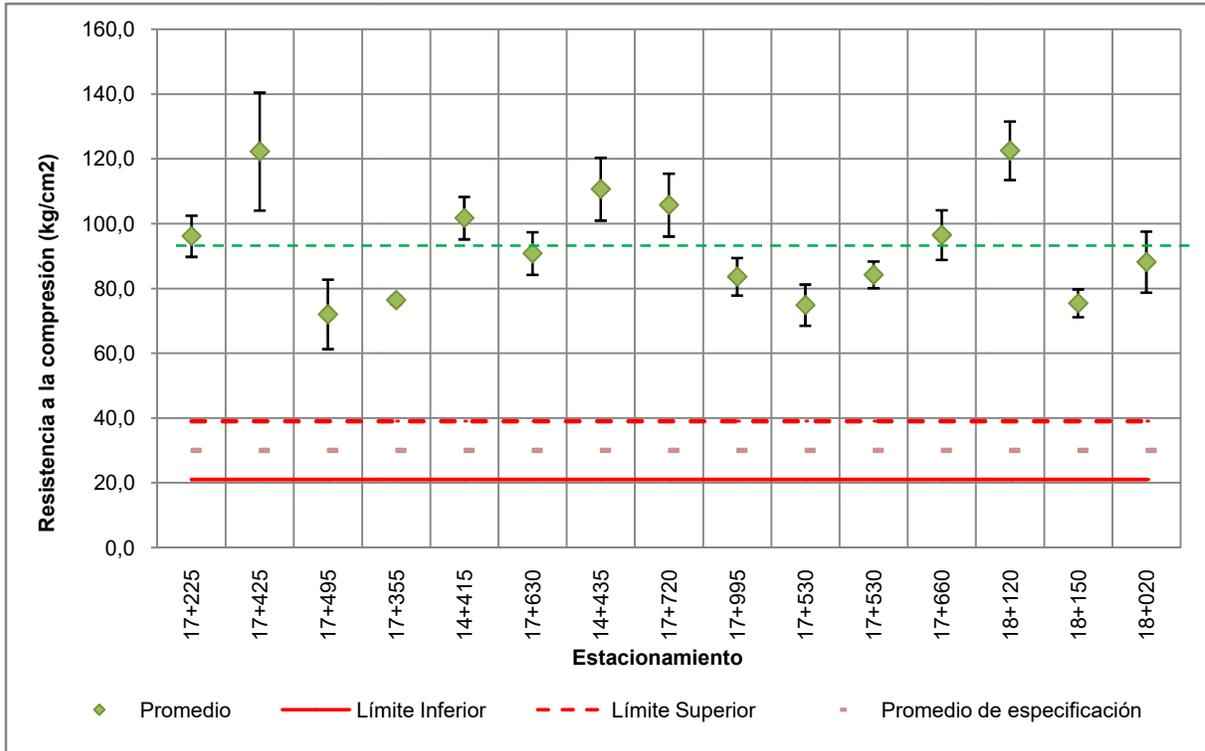
Figura 11. Resistencia a la compresión de cilindros de BE-25 ensayados por LanammeUCR, analizados de Julio a Septiembre de 2016.

En este caso para los valores de resistencia a la compresión de los cilindros de base estabilizada, el valor promedio de los datos analizados es de 93,4 kg/cm², al igual que en el año 2015 deja en evidencia una alta variabilidad del proceso de producción de la base estabilizada y un valor promedio de resistencia a la compresión mayor al del año 2015 y al especificado en el CR-77. Además, en la Figura 12 se puede observar la frecuencia acumulada de los datos de resistencia a la compresión tanto de 2015 como de 2016, en este gráfico se compara la población total de las muestras ensayadas con los valores de límite inferior (21 kg/cm²), valor promedio (30 kg/cm²) de la especificación y límite superior inferido (39 kg/cm²) y tal y como se observa la totalidad de los datos se encuentra desplazados hacia la derecha de los límites, lo que indican valores superiores a los especificados. Inclusive se puede establecer que el 50% de los valores de resistencia a la compresión de la base estabilizada son mayores a 80 kg/cm² llegando a valores cercanos a 130 kg/cm².

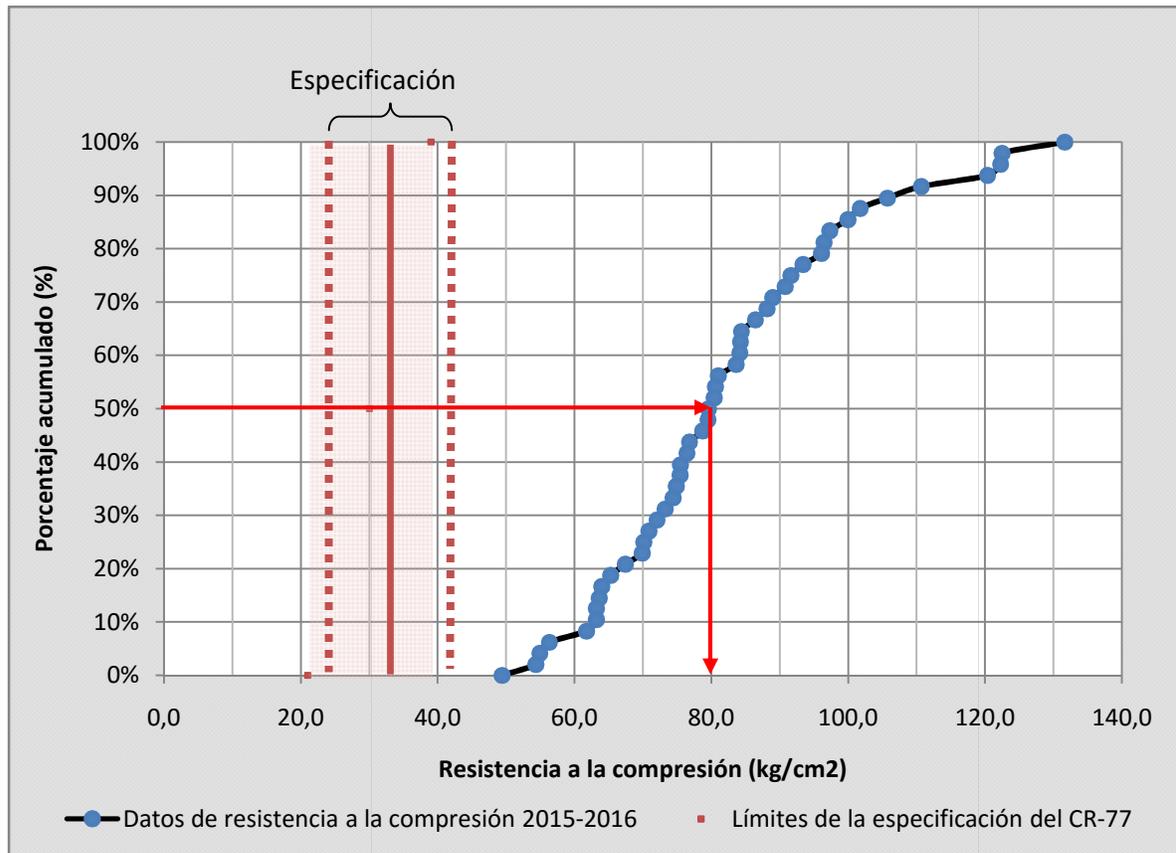
Figura 12. Curva S con los datos de resistencia a la compresión de cilindros de BE-25 ensayados por LanammeUCR, en el 2015 y 2016.

Al comparar los resultados de resistencia a compresión, se evidencia un patrón en la producción de la base estabilizada, ya que tanto para las muestras analizadas en el 2015 como en el 2016 presenta un valor alto en la resistencia a la compresión promedio de la base. Del análisis realizado para los datos del LanammeUCR se determina que el 50% de los valores de resistencia se ubican entre 80 kg/cm² y 130 kg/cm² por lo que se recalca que no es recomendable dar a la capa de base estabilizada un exceso de resistencia, ya que se vuelve susceptible al agrietamiento, con la consecuencia de que las grietas que se forman se reflejarán en las capas de mezcla asfáltica. El exceso de rigidez en base estabilizada, podría afectar el desempeño ya que se presentarían agrietamientos en la capa de rodamiento.

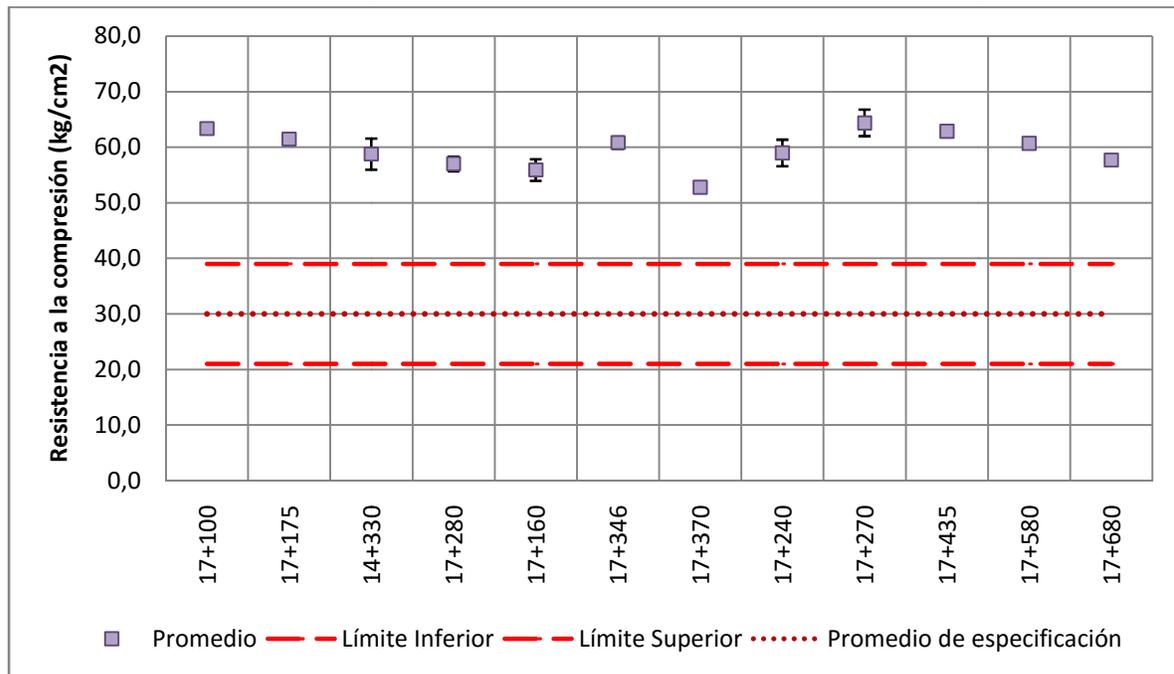
Figura 13. Resistencia a la compresión de cilindros de BE-25 ensayados por LGC.

Tal y como se puede observar en la figura anterior, los valores de resistencia a la compresión de los cilindros de base estabilizada, tienen un promedio de 59,6 kg/cm², valor promedio mayor al que se indica en la especificación del CR-77 de 30 kg/cm² y también es mayor al máximo que se puede inferir estadísticamente como límite superior (39 kg/cm²).

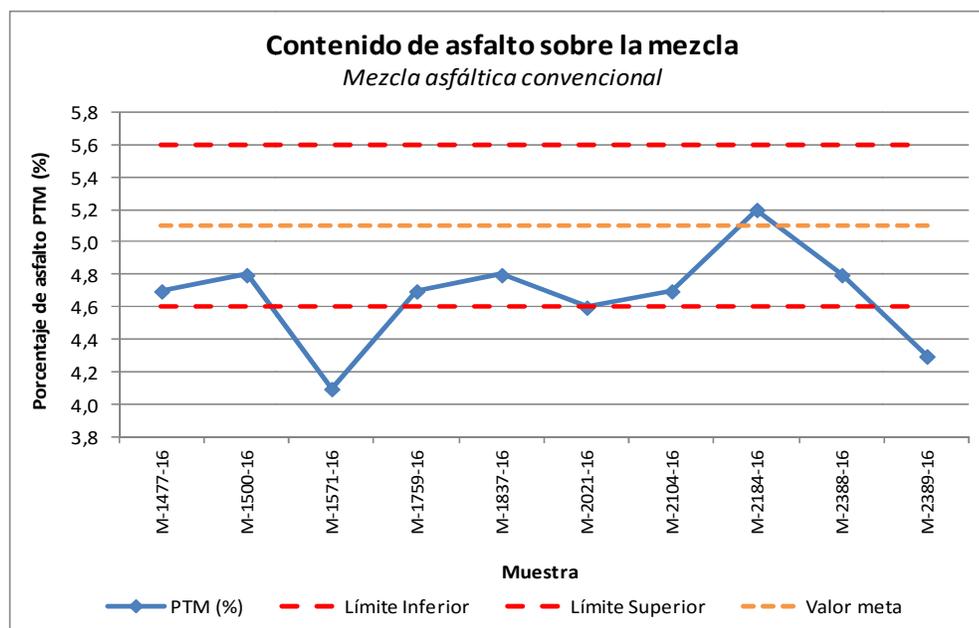
Figura 15. Gráfico de los resultados de contenido de asfalto en las muestras de mezcla asfáltica convencional ensayadas por el LanammeUCR.

En la Figura 15 se evidencia que cuatro muestras rebasan el límite inferior de especificación. Además se observa que gran parte de los valores se ubican en la zona comprendida entre el valor meta y el límite inferior, inclusive 4 valores se ubican en este límite. Esta situación permite estimar que el 55% de los valores obtenidos se encuentran fuera de los límites de especificación lo que es un riesgo potencial durante el proceso productivo, ya que, se podrían generar mayores incumplimientos en este parámetro de contenido de asfalto, tal como se indicó anteriormente para el caso de la mezcla convencional. Este porcentaje se encuentra próximo al valor límite de 57%.

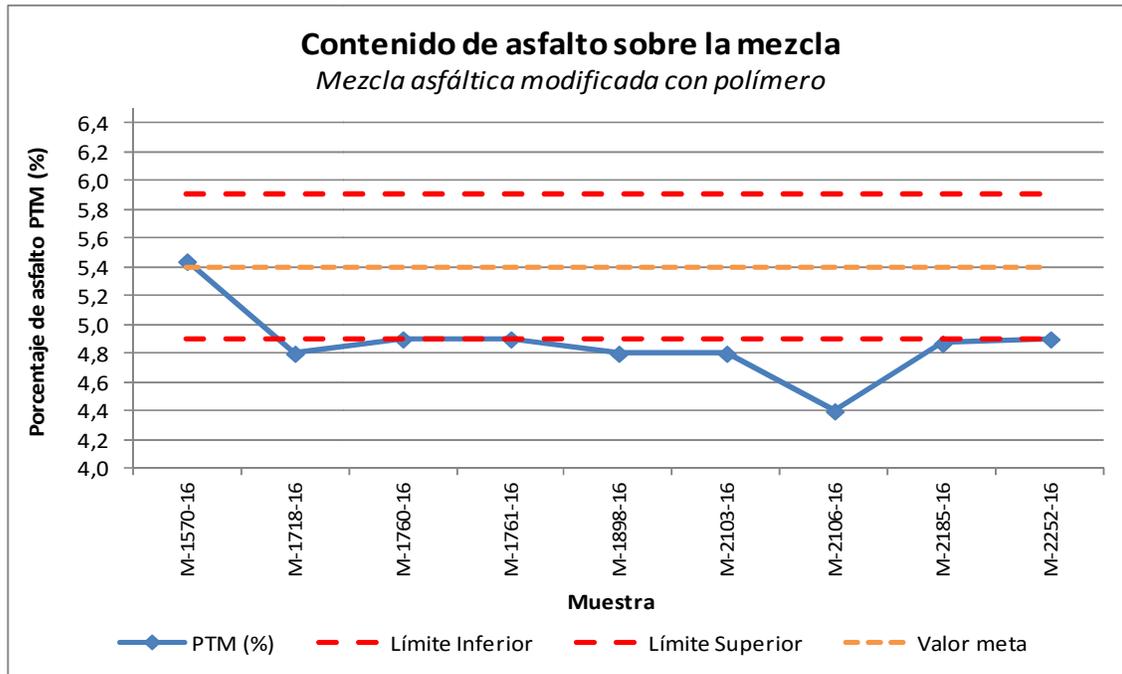
Figura 16. Gráfico de los resultados de contenido de asfalto en las muestras de mezcla asfáltica modificada con polímero ensayadas por el LanammeUCR.

Al presentarse una cantidad de asfalto menor a la requerida en el diseño de mezcla, es posible que se carezca de asfalto para recubrir los agregados, aunado a un aumento en la viscosidad del asfalto por efecto de la adición del polímero, lo que podría promover una cobertura deficiente de las partículas minerales que podría resultar en el desnudamiento de los agregados y formación de baches ante presencia de humedad.

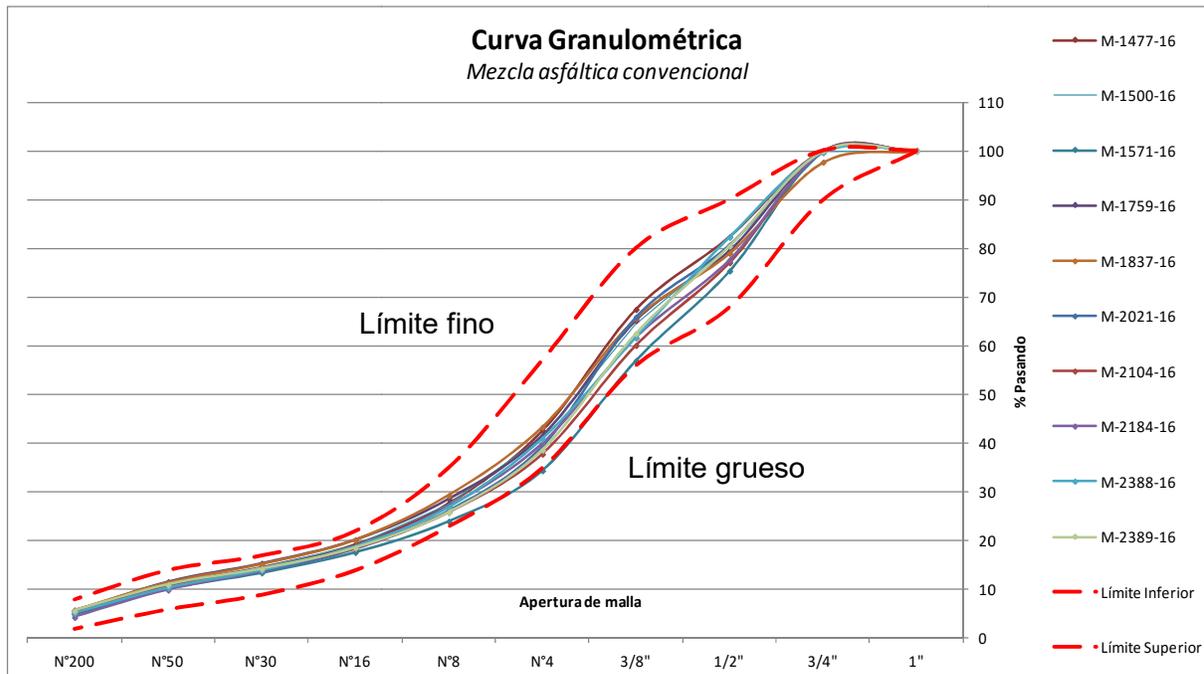
Al realizar el análisis de los resultados de ensayo reportados por el LanammeUCR se observa la presencia de curvas granulométricas con tendencia hacia el límite fino, en especial a partir de la malla N°16 se observan valores cercanos al límite superior establecido en la especificación granulométrica, tal como se ilustra en la Figura 16. En cuanto a la fracción gruesa se observa que tiende hacia el límite menor de la especificación (malla 3/8), lo que implica la presencia de material grueso, que podría favorecer la presencia de altos contenido de vacíos en la mezcla asfáltica.

Figura 17. Resultados de granulometría en las muestras de mezcla asfáltica convencional ensayadas por el LanammeUCR.

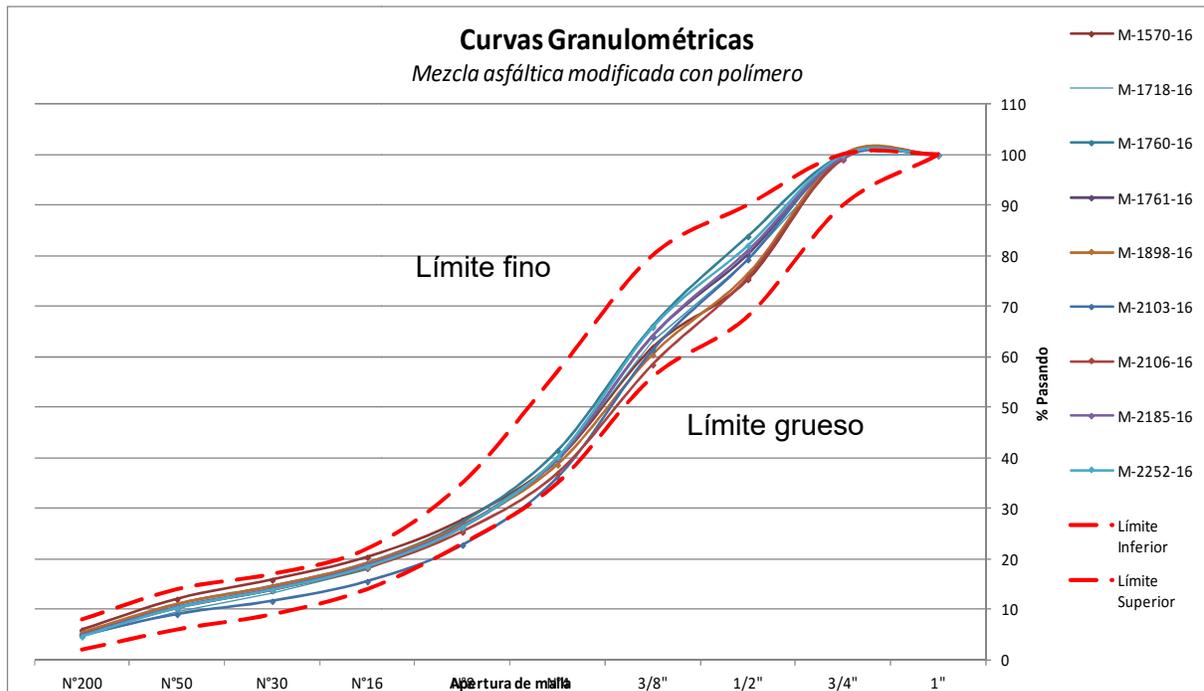
Al realizar el análisis de los resultados de ensayo reportados por el LanammeUCR se observa la presencia de curvas granulométricas con inclinación hacia el límite grueso de la especificación, particularmente desde la malla N°4 a la malla N°16 se mantienen cercanos del límite inferior (material grueso) establecido en la especificación granulométrica, tal como se ilustra en la Figura 17. En tanto los resultados de la fracción fina se ubican entre el valor meta y el límite superior de material fino lo que indica una alta presencia de finos en la mezcla, que podría afectar el valor de la relación polvo asfalto de la mezcla asfáltica hacia valores cercanos a la especificación establecida.

Figura 18. Resultados de granulometría en las muestras de mezcla asfáltica con polímero ensayadas por el LanammeUCR.

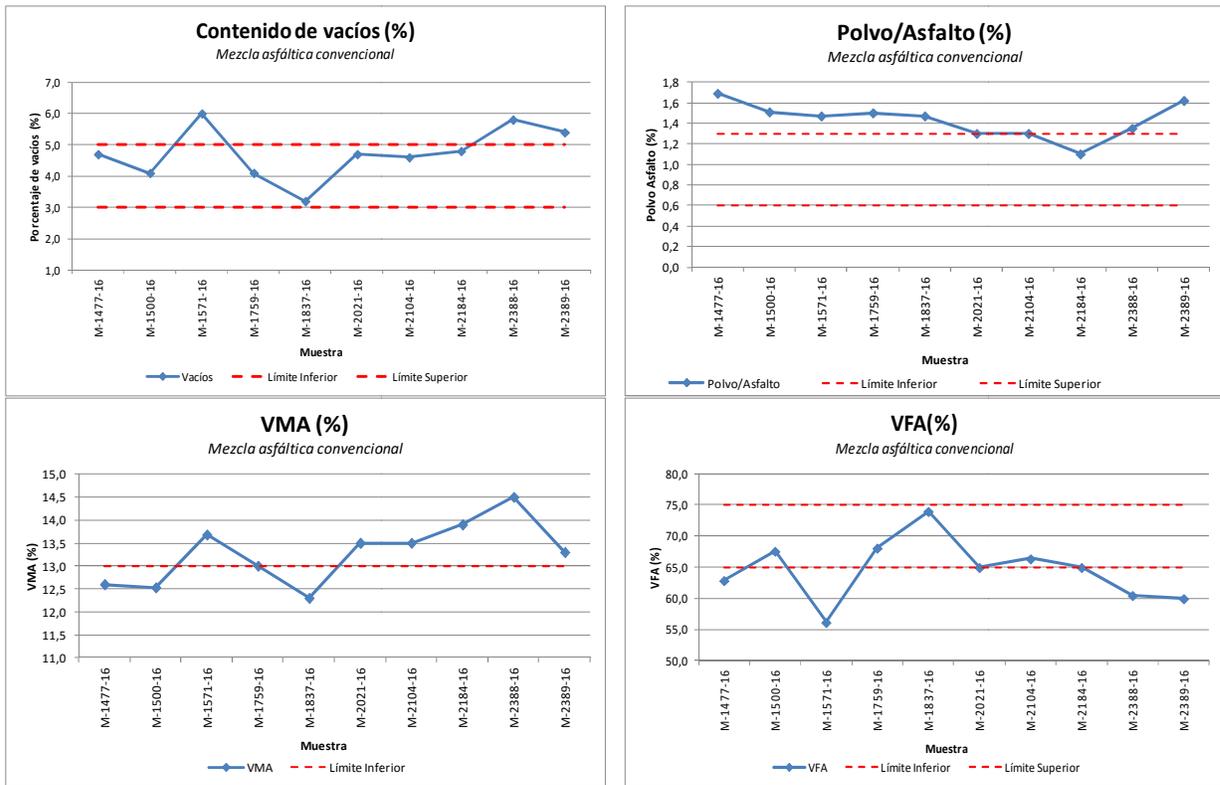
Se puede observar que 7 de las muestras ensayadas presenta valores por encima del máximo permitido en los parámetros volumétricos Marshall para aceptación de la mezcla asfáltica, a saber: vacíos, vacíos llenos de asfalto (VFA) y en la relación polvo/asfalto. De éstos se observan valores altos en la cantidad de vacíos, lo que puede ocasionar mezcla muy abierta susceptible al efecto de la humedad o los agentes atmosféricos.

En cuanto al parámetro vacíos llenos de asfalto (VFA) se establece que cuatro resultados están por debajo del límite inferior de la especificación. Mientras que siete resultados del parámetro relación polvo/asfalto se encuentran en la parte superior del rango. Estos resultados representan una mezcla asfáltica con una alta susceptibilidad a generar deterioros tales como exudación, desplazamiento y ahuellamiento.

Figura 19. Resultados de volumetría en las muestras de mezcla asfáltica convencional ensayadas por el LanammeUCR.

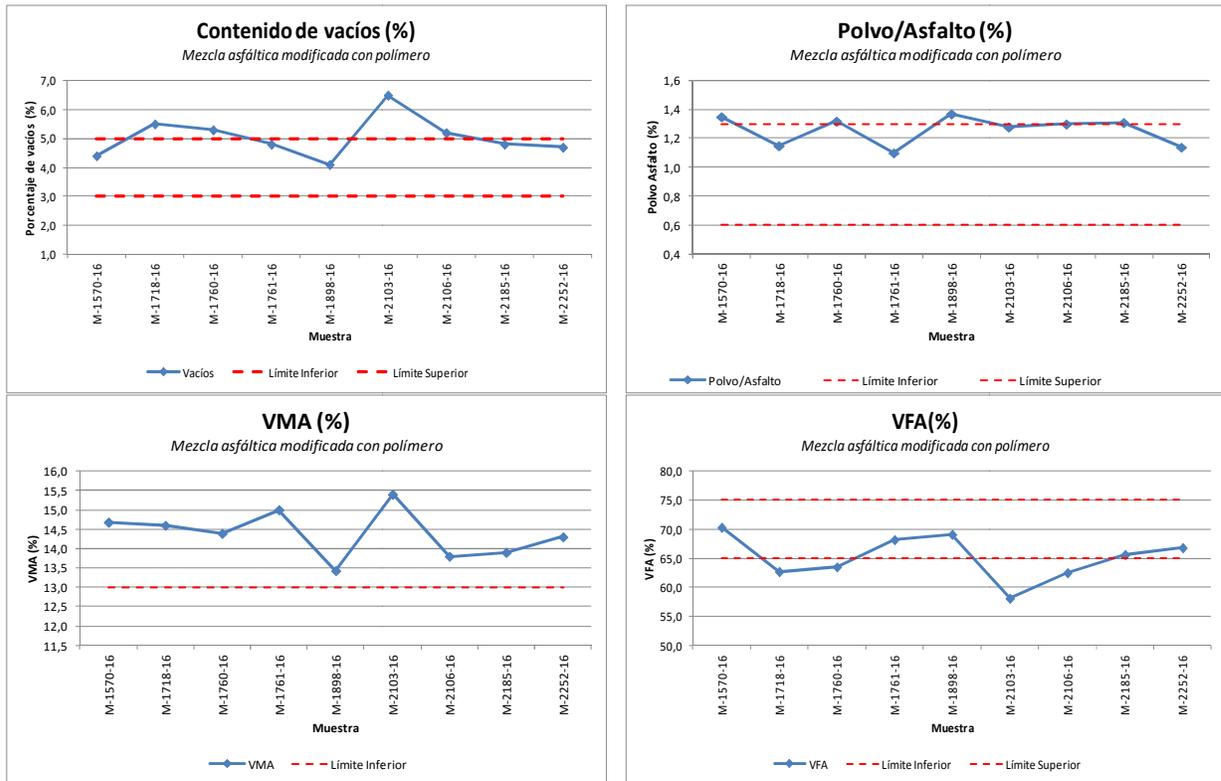
Se puede observar valores por encima del porcentaje máximo establecidos en la especificación en 4 de las muestras de mezcla modificada con polímero en el parámetro de contenido de vacíos y VFA, estableciendo una variabilidad en los resultados de estos parámetros de 53 y 50% respectivamente. Por su parte, la relación polvo asfalto presenta 2 muestras que incumplen y gran parte de los otros valores se mantienen sobre el límite superior de especificación, lo que establece una variabilidad del 34% de valores que están fuera de los límites de la especificación, tal como se puede apreciar en la Figura 19.

Figura 20. Resultados de volumetría en las muestras de mezcla asfáltica modificada ensayadas por el LanammeUCR.

Por lo tanto esta Auditoría Técnica evidencia que un 70% de las muestras de la mezcla asfáltica convencional y mezcla asfáltica modificada con polímero analizadas presentan valores por encima del porcentaje máximo permitido por la especificación en alguno de los parámetros Marshall establecidos en la disposición vial AM-01-2001.
